## 5.6 非構造部材の被害

### 5.6.1 調査の目的と概要

## 5.6.2 調査結果

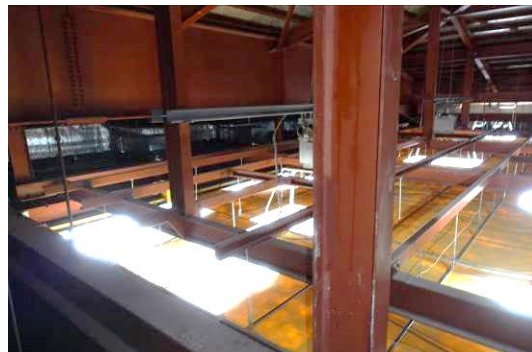
特定天井に確認された被害の概要を写真 5.6.2.(1)-1~12 に示す。教育施設における屋内運動場、自治体所管の運動施設において、吊り天井の天井面構成部材であるグラスウール板、木毛版の数枚の落下や垂れが確認された（写真 5.6.2.(1)-1~6）。音楽等用ホールの吊り天井において、天井面のひび（写真 5.6.2.(1)-7）等が確認された。天井裏の様子を確認すると、天井面構成部材の下地材の衝突痕と思われるボードの損傷が確認され、天井面が地震により動いていたと考えられる（写真 5.6.2.(1)-8）。また、

写真 5.6.2. (1)-2 屋内運動場の天井材垂れ下がり部分の支持状況  
(建築物 C：金沢市、運動施設)

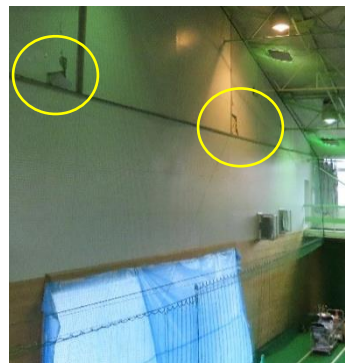
また、舞台横の軽量鉄骨下地とボードによる内壁において、鋼製下地材の変形に伴う面外へのはらみ出し（写真 5.6.2.(2)-3）、目地部分での仕上材の剥離や浮き（写真 5.6.2.(2)-4~6）等が確認された。

写真 5.6.2. (2)-4 全天候型広場 内壁の被害（WA-102：輪島市、教育施設）
