## 5.7 津波・瓦屋根の被害

### 5.7.1 調査の目的と概要

国土交通省国土技術政策総合研究所と国立研究開発法人建築研究所は、国土交通省住宅局の要請等を受け、新潟県上越市、石川県珠洲市及び鳳珠郡能登町で被害が生じた建築物等を対象に現地調査を実施した。この現地調査では、津波による被害形態の収集と令和5年5月5日の地震(珠洲市正院で最大震度6強)で無被害であった瓦屋根の被害有無の確認を主な目的とし、今後の被害原因の考察に必要な基礎資料を収集した。なお、本調査内容は両研究所による調査報告<sup>5.7-2)</sup>を加筆・再構成したもので、各自治体が発行する罹災証明における全半壊の判断等には関係していない。

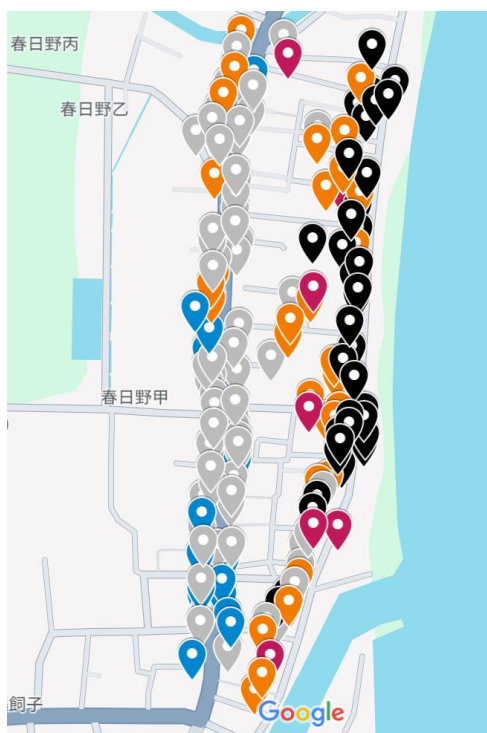
図 5.7-2 珠洲市宝立町鵜飼(北エリア)の被害分布

図 5.7-2 に珠洲市宝立町鵜飼(北エリア)の被害分布、図 5.7-3 に海岸線からの距離に応じた被害割合を示す。写真 5.7-31 に示すように、海側の遮蔽物は確認されなかった。

この調査エリアでは開口等の被害(橙色)のほうが構造躯体の被害(赤色)よりも多く、津波による構造躯体の被害は海岸線からの距離とともに減少する傾向である。また、海岸近くで上部構造の流失(黒色)が多く、その割合は海岸線からの距離とともに減少する。ただし、流失事例の多くは木造倉庫等(非住家)の可能性はある。一方、外観上無被害の建物(青色)は海岸線からの距離とともに増加している。

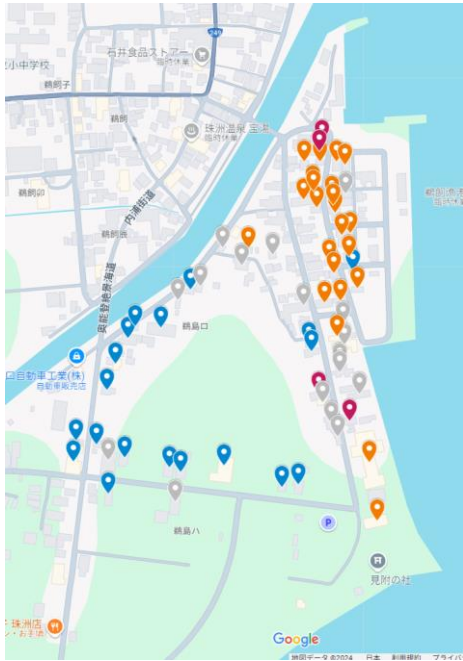
図 5.7-4 珠洲市宝立町鵜飼(南エリア)  
の被害分布

図 5.7-4 に珠洲市宝立町鵜飼(南エリア)の被害分布、図 5.7-5 に海岸線からの距離に応じた被害割合を示す。写真 5.7-32 に示すように、海側には鵜飼漁港の防波堤が確認できた。

この調査エリアでも 1)の北エリアと同様に、開口等の被害(橙色)のほうが構造躯体の被害(赤色)よりも多く、いずれの被害も海岸線からの距離とともに減少する傾向である。また、外観上無被害の建物(青色)は海岸線からの距離とともに増加している。この調査エリアは 1)の北エリアと異なり、調査した範囲では上部構造の流失被害は確認されず、防波堤によって一定程度津波波力の低減に寄与した可能性がある。

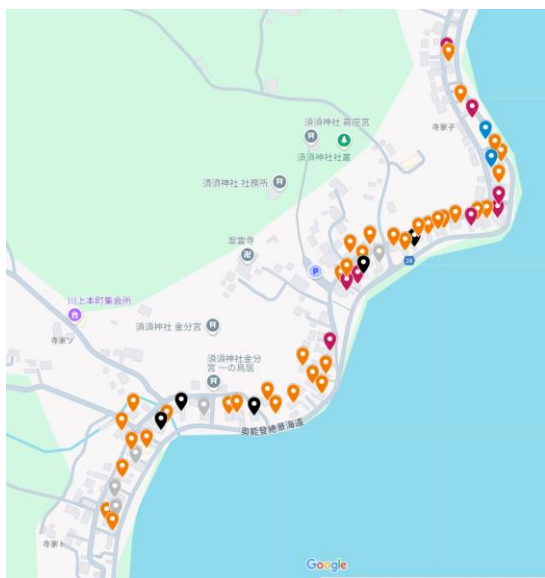
図 5.7-6 珠洲市三崎町寺家の被害分布

図 5.7-6 に珠州市三崎町寺家の被害分布、図 5.7-7 に海岸線からの距離に応じた被害割合を示す。写真 5.7-33 に示すように、海側には防潮堤(高さ約 1.5m)の転倒が確認された。

この調査エリアの構造躯体の被害は海岸線から 50m 以下の範囲のみで確認され、50m 超の範囲では全て開口等の被害(橙色)であった。開口部の損傷には津波による直接的な被害だけでなく、漂流物による被害によるものも含まれている。

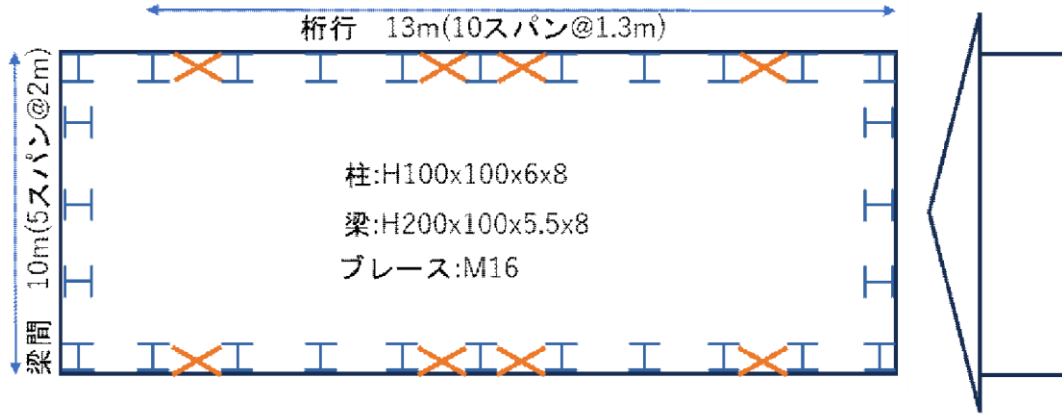
図 5.7-9 鉄骨造倉庫の平面図 (5.7-11)

桁行方向の 8 か所に設けられたブレースの破断前(降伏耐力)に基づき、以下の 2 通りの仮定を設けて、仮想仕事の原理により浸水深を推定する。ここで、ブレースの断面  $A$  を  $164\text{mm}^2$ 、降伏応力度  $\sigma_y$  を  $235\text{N/mm}^2$ 、ブレースの引張強度  $N_y$  を  $38.6\text{kN}$ 、ブレース間隔  $L$  を  $1.3\text{m}$ 、ブレース長さ  $l$  を  $3.73\text{m}$ 、階高  $H$  を  $3.5\text{m}$ 、柱長さ  $H_1$  を  $3.5\text{m}$ 、屋根端部高さ  $H_2$  を  $4.0\text{m}$ 、屋根頂部高さ  $H_3$  を  $5.2\text{m}$  とした。また、 $\rho_w$  を水の密度、 $h$  を静水圧の浸水深、建物の変形角を  $\theta$  とする。
