## 第6章 火災による被害

### 6.1 調査の目的と概要

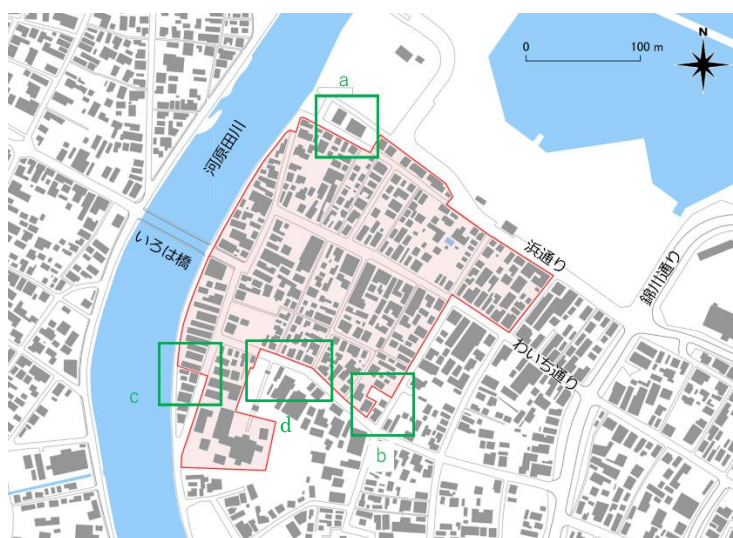
図 6.2.2-1 焼け止まり要因の検討対象

焼失区域は、建物、樹木、空地、消火活動など、様々な要因により焼け止まった結果を表している。今回の火災でも、河川、道路などの隣棟間隔が広い場所で焼け止まりが生じているが、それ以外の、隣棟間隔が比較的狭い場所でも焼け止まりが生じている。そこで、現地調査の結果に基づいて、これらの焼け止まりの要因を検討した。ただし、本調査では、消防隊・消防団あるいは住民への聞き取りを行っておらず、消火活動がどの程度焼け止まりに寄与したのかは確認できていない。焼け止まり要因を検討した焼失区域の部分を図 6.2.2-1 に示す。

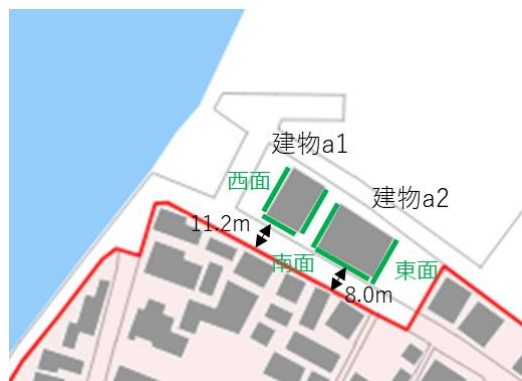
図 6.2.2-2 焼け止まり部分 a

焼け止まり部分 a は、焼失区域の北端に位置する戸建て住宅 2 棟である。図 6.2.2-2 は対象範囲を拡大して示したものである。

建物 a1 の外周の状況を写真 6.2.2-1 に示す。対面する焼失区域から建物 a1 までの最も短い離隔距離は 11.2m であった。南面は最も強い加熱を受けたと考えられる。外壁面（窯業系サイディング張りおよび金属サイディング張り）には目立った損傷等は見られなかったものの、1 階および 2 階の窓の複層ガラス（アルミサッシ）の屋外側には損傷が生じていた。また、外壁近くに設けられていた自転車の駐輪カバーは溶融していた。西面の雨樋は溶融していた。

建物 a2 の外周の状況を写真 6.2.2-2 に示す。対面する焼失区域から建物 a2 までの最も短い離隔距離は 8.0m であった。南面は最も強い加熱を受けたと考えられる。外壁（ボード下地塗仕上げ）は全体的に茶色く変色しており、亀裂が生じていた。また、雨樋は溶融しており、外壁面から 2m ほど奥まった位置にある窓でもガラスに損傷が生じていた。西面の 2 階窓の網戸の網は溶融し、脱落しかかっていた。また、1 階に設置されたエアコン室外機は溶融していた。

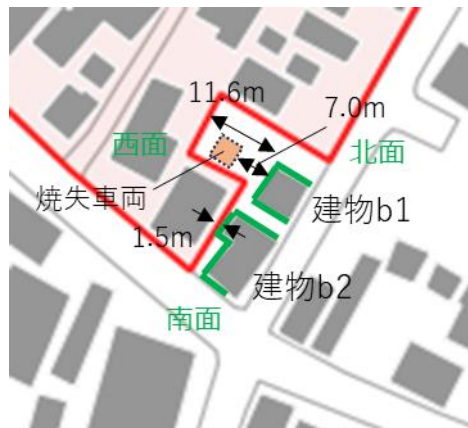
図 6.2.2-3 焼け止まり部分 b

焼け止まり部分 b は、焼失区域の南東端に位置する戸建て住宅 2 棟である。図 6.2.2-3 は対象範囲を拡大して示したものである。

建物 b1 の外周の状況を写真 6.2.2-3 に示す。対面する焼失区域から建物 b1 までの最も短い離隔距離は 11.6m であった。ただし、焼失区域と建物 b1 の間には、建物 b1 からの距離が 7.0m の位置に焼失車両が残されており、火災時には燃焼する車両からの影響も受けていたものと考えられる。西面は最も強い加熱を受けたと考えられる。外壁（トタン板張り）および軒には目立った損傷は見られなかったものの、1 階および 2 階の窓のガラスには損傷が生じており、網戸の網にも溶融が見られた。また、エアコンの本体と室外機をつなぐ配管等にも溶融が見られた。

建物 b2 の外周の状況を写真 6.2.2-4 に示す。対面する焼失区域から建物 b2 までの最も短い離隔距離は 1.5m であった。建物は木造 2 階建てであり、地震動により南側外壁（木ずりモルタル塗り）に一部脱落が見られた。西面は最も強い加熱を受けたと考えられるが、雨樋が溶融し、変形していたほかは、トタン板が張り付けられた外壁に目立った損傷は確認できなかった。なお、西面には小さな窓が設けられていたが、ガラスは脱落することなく残っていた。

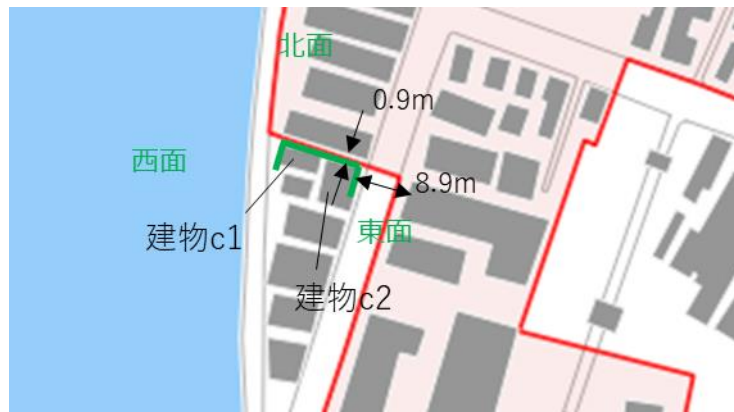
図 6.2.2-4 焼け止まり部分 c

焼け止まり部分 c は、焼失区域の南東端に位置する戸建て住宅 2 棟である。図 6.2.2-4 は対象範囲を拡大して示したものである。

建物 c1（外壁は金属サイディング張り）および建物 c2（外壁は窯業系サイディング張り）の外周の状況を写真 6.2.2-5 に示す。対面する焼失区域から建物 c1 および建物 c2 までの最も短い離隔距離は、北面の 0.9m であった。北面の窓ガラスの脱落はなく、火災加熱による目立った損傷は確認できなかった。なお、北側の建物は 3 階建てで、2 階および 3 階部分は激しく焼損しているものの、1 階部分の焼損は比較的軽微であった。また、この建物の 1 階および 2 階の建物 c1 および建物 c2 に面する外壁は残存していた。建物 c2 の東面は幅員 8.9m の道路に面しているが、焼失区域からの離隔距離が確保されているためか、火災加熱による損傷は確認できなかった。

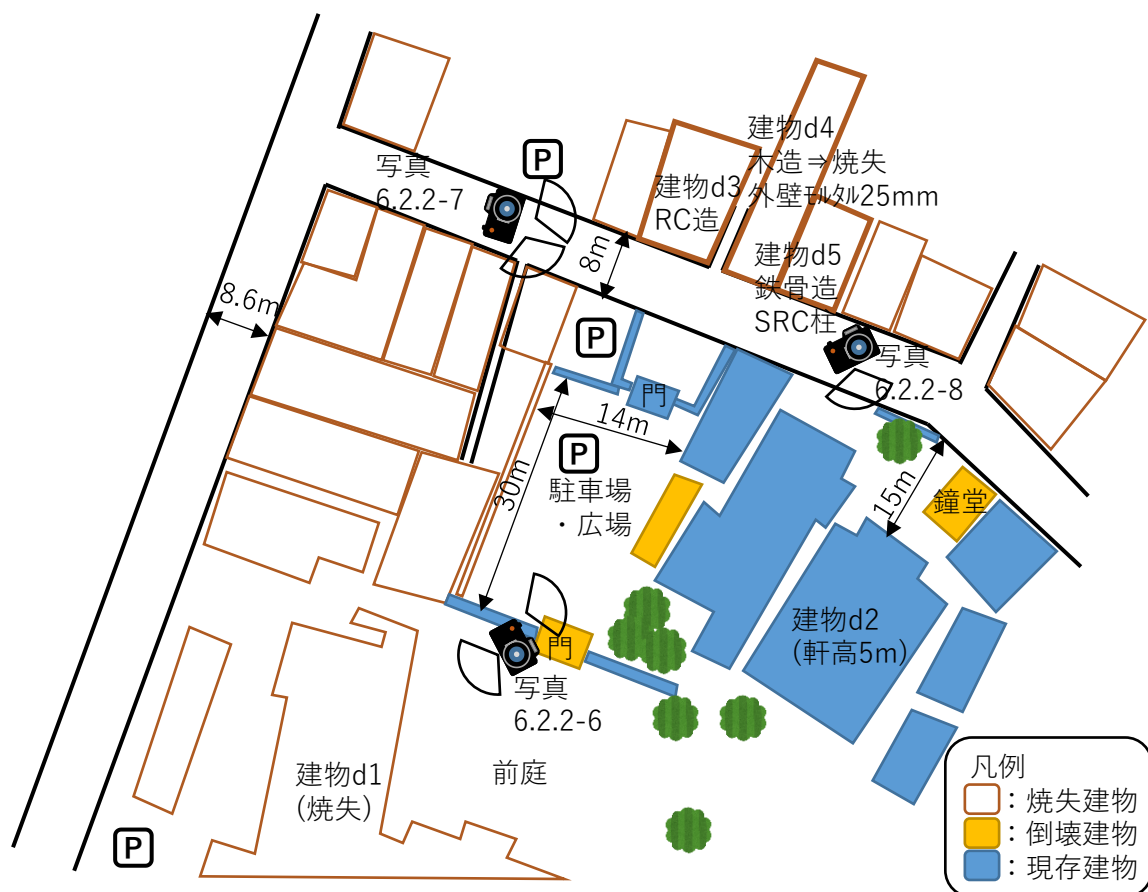
図 6.2.2-5 焼け止まり部分 d

焼け止まり部分 d は、焼失区域の南端に位置する寺院である。図 6.2.2-5 は対象範囲を拡大して示したものである。

建物 d1 (木造焼失建物) を含む延焼区域と建物 d2 (木造建物) の外周の状況を写真 6.2.2-6 に示す。建物 d2 と焼失建物 d1 を含む延焼区域の間には、駐車場や前庭といった空地や、門塀や樹木といった遮蔽物があり、これが火災から建物 d2 への加熱を和らげたことが延焼防止につながったと考えられる。

建物 d3（RC 造焼失建物）、d4（木造焼失建物：外壁モルタル造）、d5（鉄骨造焼失建物）を含む延焼区域と、建物 d2（木造建物）の外周の状況を写真 6.2.2-7 に示す。建物 d2（木造建物）の北側道路幅は 8m であり、西側道路（幅 8.6m）側は、道路を超えて延焼が見られることから、道路幅のみでは延焼防止に十分であったとは言えないが、建物 d1 側同様、建物前面に、駐車場や広場といった空地や、塀や樹木といった遮蔽物が配置されていた（写真 6.2.2-8）ことに加え、道路対向側の RC 造や SRC 造の建物が周囲の建物からの放射熱を遮る役割を果たしたことが、延焼を防いだ要因と考えられる。

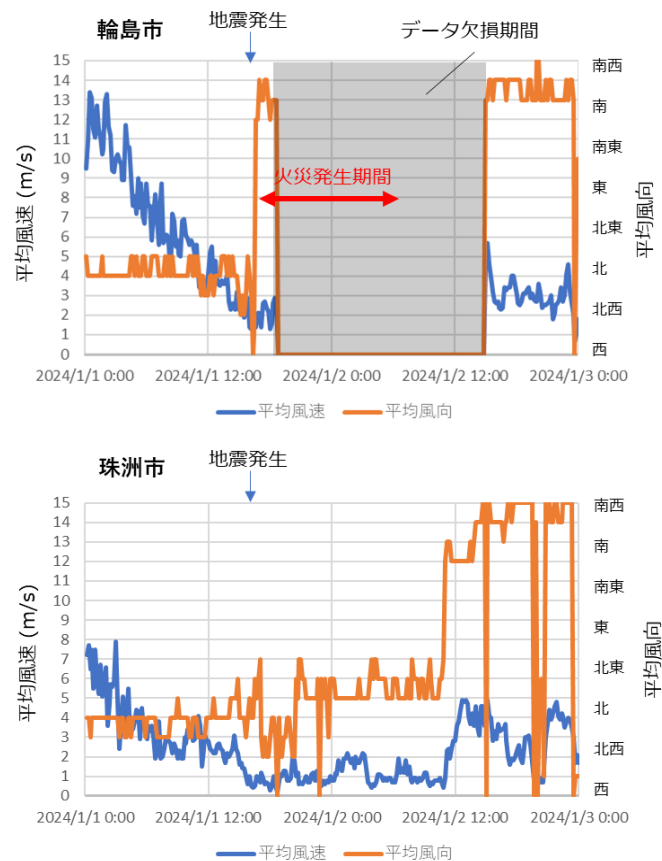
図 6.2.3-3 AMeDAS の観測記録<sup>6-9)</sup>

図 6.2.3-3 は、輪島市および珠洲市に設置された AMeDAS による平均風速および平均風向の観測記録を示している<sup>6-9)</sup>。輪島市内に設置された AMeDAS は、火災が発生した河井町の南西約 700m の位置にある。地震が発生した 1 月 1 日 16 時 10 分の時点では、平均風速が 1.3m/s と、微風の状態であった。また、当初は北寄りであった風が、その後しばらくして南寄りに変わっている。しかし、同 AMeDAS による観測は、同日 18 時 50 分から翌日 15 時にかけて途絶しており、データに欠損がある。そこで、輪島市の東約 35 km の位置にある珠洲市内に設置された AMeDAS による観測記録を併記してある。両者を比較すると、地震発生直後の風向には違いが見られるものの、観測結果の途絶前後の風向はほぼ同様な傾向を示しており、平均風速についても傾向が類似しているように見受けられる。このことを踏まえれば、河井町で火災が発生していた期間の風速はそれほど強くなかったものと推測できる。

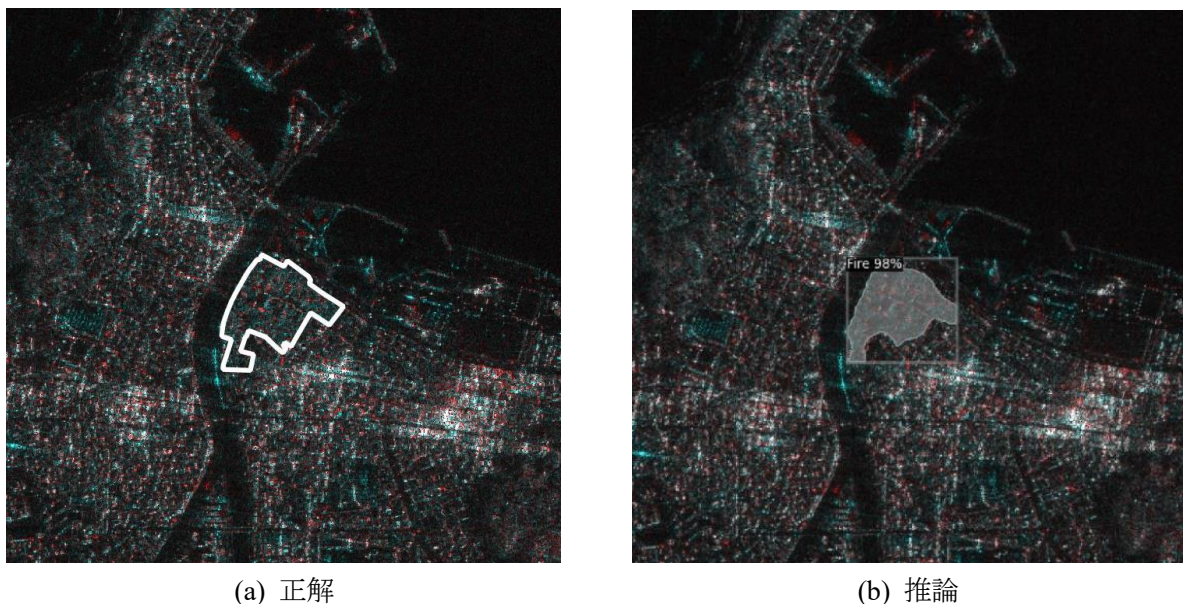
図 6.3.1-5 輪島市河井町の大規模火災を対象とした衛星 SAR による火災範囲の検出結果  
(背景：ALOS-2 による 2024/1/9 及び 2021/10/19 の観測データ<sup>6-11)</sup>に基づく疑似カラー画像)

図 6.3.1-5 は検証データ（1 月 9 日）に正解範囲及び最も推論の成績が良かったモデルによる推論範囲を表示したものであり、ほぼ一致した推論結果が得られている。本検討は限られたデータを用いた試行であり、今回のモデルが地震後の火災範囲の検知にそのまま活用できるわけではないが、衛星 SAR で捉えた火災被害地域の特徴が深層学習によって識別可能であることを示しており、詳細な火災範囲把握の可能性を示していると考えられる。

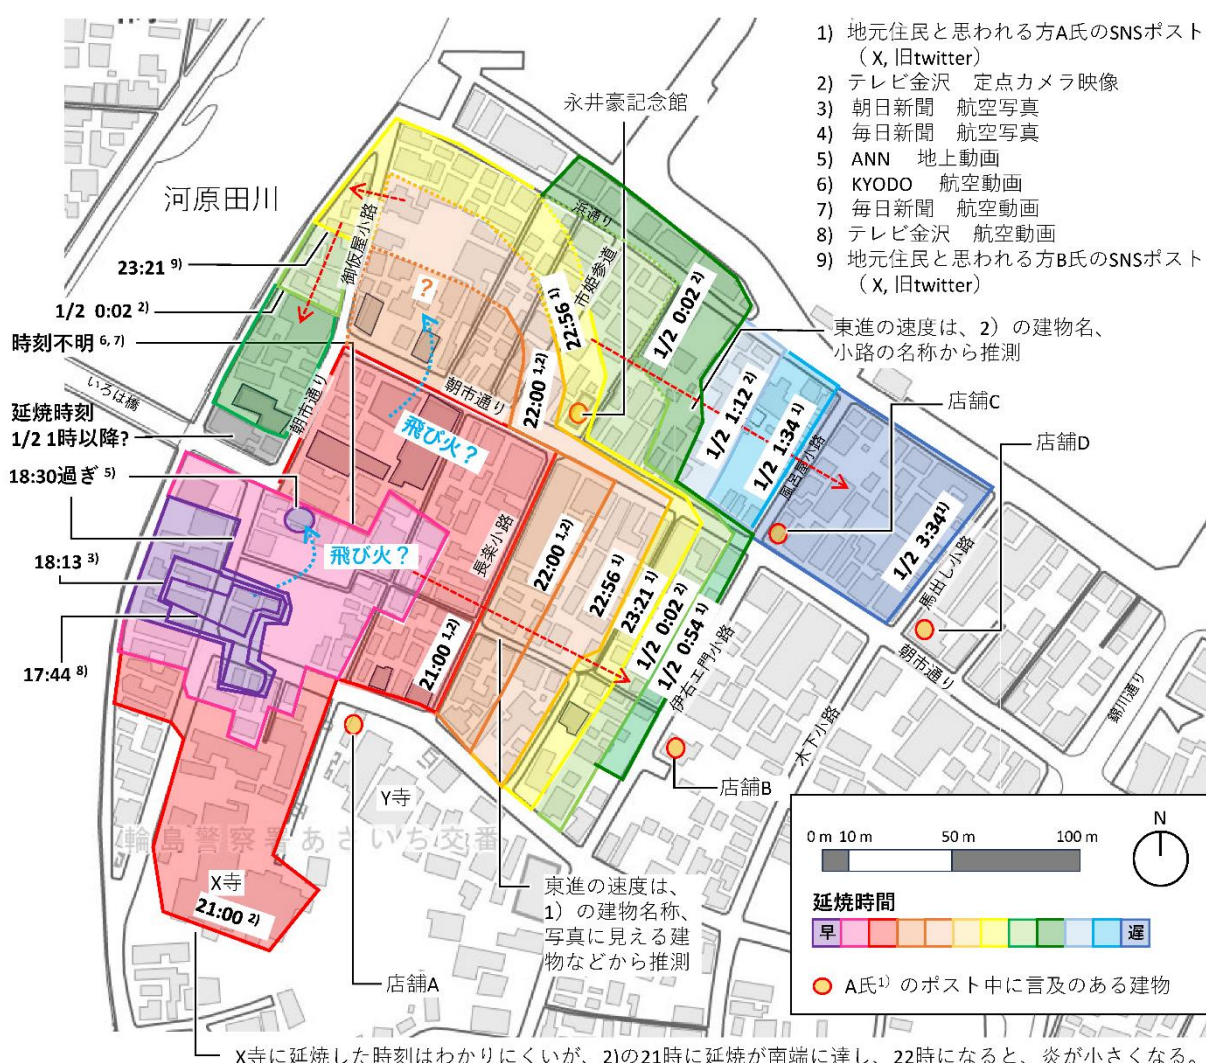
図 6.3.2-1 延焼動態の推定結果（背景地図：地理院地図<sup>6-8)</sup>）

図 6.3.2-1 は、関連する Web 上の発信を時系列に並べた結果に基づいて延焼動態を推定した結果を示している。個人による発信の中には、延焼がどの範囲に及んでいるのか、建物や通りの名称に触れながら言及しているものがあり、推定の手がかりとすることができた。ただし、こうした発信から延焼動態の全体像を把握することは難しかったことから、一部、建物の離隔距離の状況などを踏まえて延焼経路を推定している。

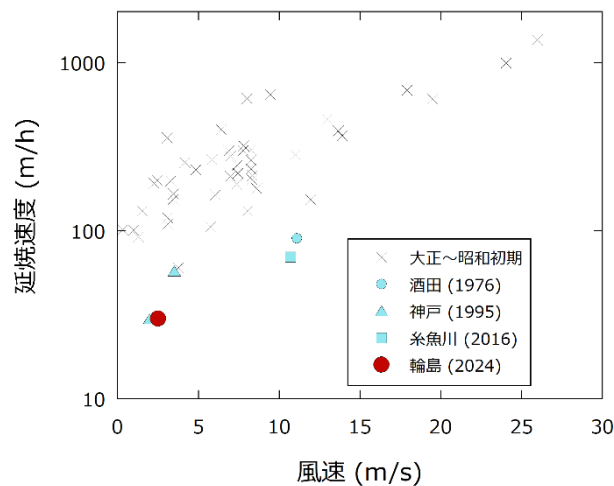
図 6.3.2-2 市街地風の風速と市街地火災の延焼速度

図 6.3.2-2 は、過去に発生した市街地火災における市街地風の風速と延焼速度の関係を示したものである<sup>6-12,13)</sup>。図 6.3.2-2 には、市街地火災が頻発していた大正から昭和初期にかけての記録に、延焼動態図から風速と延焼速度の関係を導き出せる 1976 年酒田市大火以降の記録を重ね合わせている。図 6.3.2-2 は、風速が大きいほど延焼速度も大きいという経験的な認識を裏付けるような関係を示している。ただし、大正から昭和初期にかけて発生した市街地火災に比べて、1976 年酒田市大火以降に発生した市街地火災では、延焼速度が低く抑えられている。これは、戦後になって消防力が強化されてきたことに加え、道路の広幅員化が図られたり、裸木造建物がより防火性能の高い建物に建て替わったりと、不十分ながらも市街地構造に改良が加えられてきていることの効果の表れと見ることができる。ただし、輪島市河井町で発生した市街地火災の延焼速度は、48 年前の 1976 年酒田市大火や 29 年前の 1995 年兵庫県南部地震において発生した市街地火災の延焼速度と同じような傾向を示しており、市街地火災を取り巻く課題は、それ以降あまり変化していないと捉えることもできる。

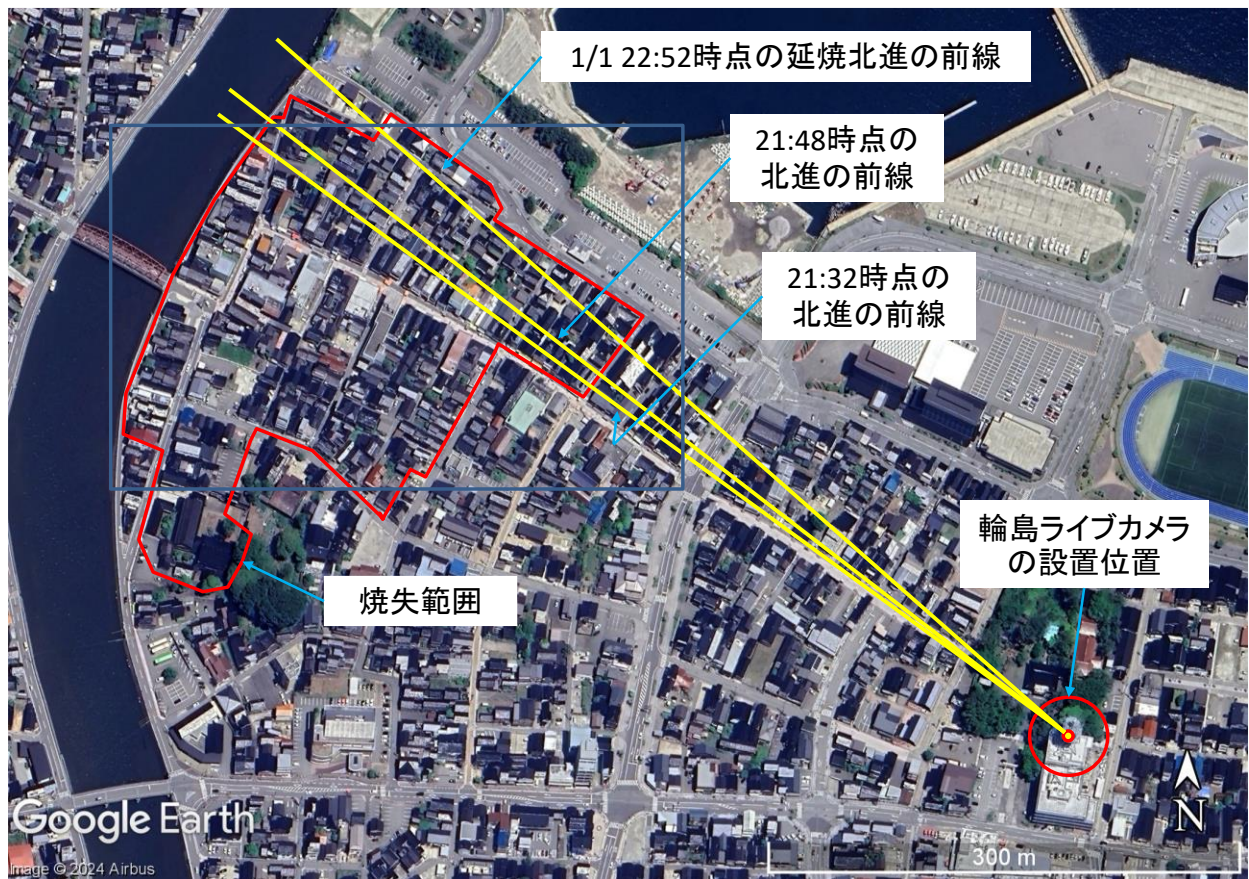
図 6.3.2-3 輪島ライブカメラの位置と焼失範囲の地理的關係

21:32 時点では、S3 及び N2 の影が見えていることから、朝市通り南側では S3 よりも西側、朝市通り北側では N2 よりも西側で延焼が進んでいると見られる。南北方向では朝市通りに北側に面した沿道建物のみが燃えていると推定される。

21:48 時点は、21:32 時点と大きくは変わらないが、やや北進し朝市通りに北側に面した沿道建物からさらに北へ延焼が進んでいる可能性がある。

22:52 時点では、S3 の影が確認できず、S2 も最も手前側の建物の影のみが確認できることから、S2 の辺りまで延焼が進んだと見られる。北方向に関しては、概ね街区の北端まで延焼が進んでいることが確認できる。
