## 2.3. 検討事項に対する分析等

### 2.3.1. 橋台背面アプローチ部の補強土壁の地震による変状実態の分析

道路橋示方書・同解説(H29)IV<sup>2.3.1-1</sup>)では、「路面の連続性を確保するために必要となる設計・施工・維持管理方法が、実験等により検証されて事前に明らかとなっていること」が求められている。これに関連した一連の研究を実施するうえでの着眼点を明確にすることを目的に、過去の地震において主に震度5強以上の範囲にあった橋台背面アプローチ部の補強土壁の被災事例（790件）を収集し、被害傾向や課題点を整理した。

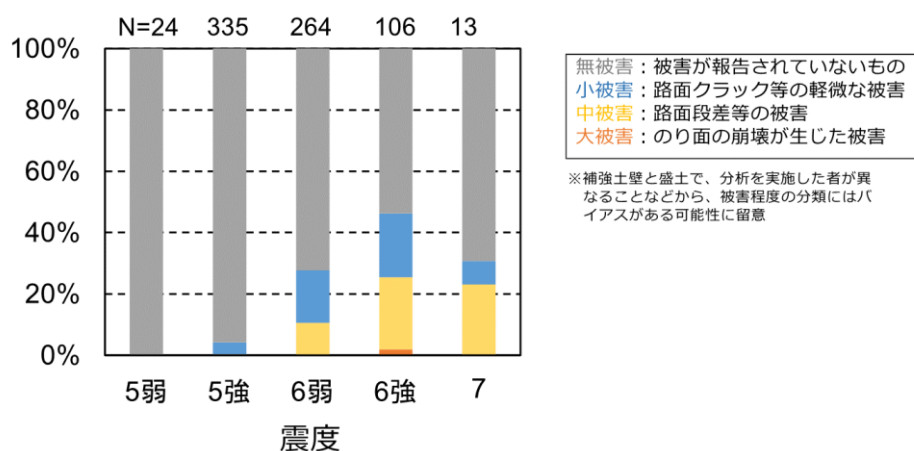
図-2.3.1.1 補強土壁の被害程度と震度の関係

この分析では、被害の割合は、盛土よりも補強土壁の方が小さかったものの、厳密な比較にはより詳細な分析が必要である。

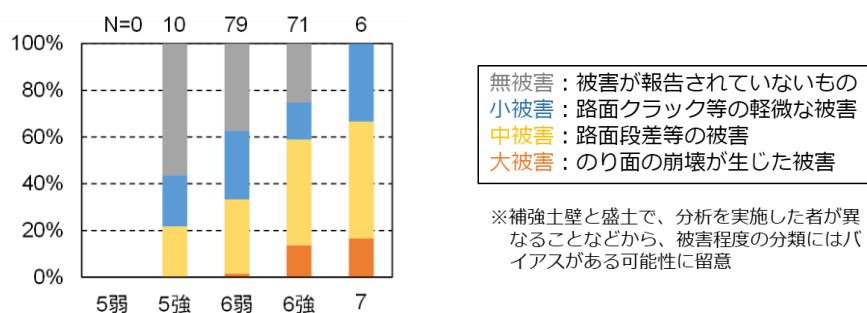
図-2.3.1.2 盛土の被災程度と震度の関係（参考）

大被害：のり面の崩壊が生じた被害  
 中被害：路面段差等の被害  
 小被害：路面クラック等の軽微な被害  
 無被害：被害が報告されていないもの

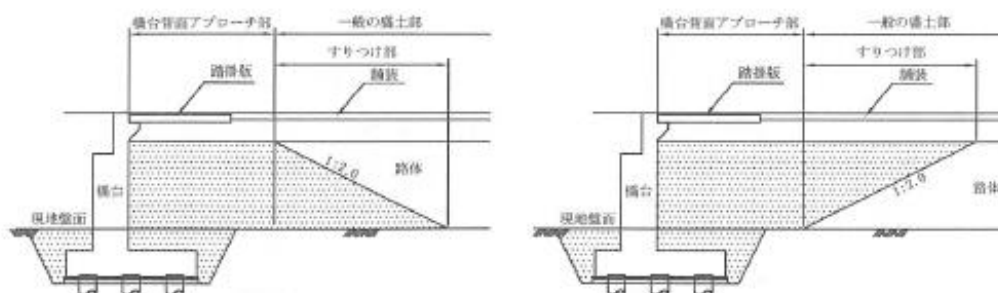
図- 2.3.1.27 橋台アプローチ部と一般の盛土部とのすりつけの例

段差が生じた主要因は、地震動による盛土材のゆすり込み沈下によるものと考えられる。当該現場では、盛土部を先行して施工しており、橋台を施工後に橋台背面アプローチ部の施工が実施されている。平成 29 年道路橋示方書Ⅳ下部構造編 2.3.1-1)では、橋台背面アプローチ部と一般の盛土部との施工の順序は、確実な締固め施工ができる施工空間を確保でき、かつ施工時の排水処理が行いやすいことから、橋台背面アプローチ部を一般の盛土部より先に施工することが望ましいとされている（図- 2.3.1.27 参照）。

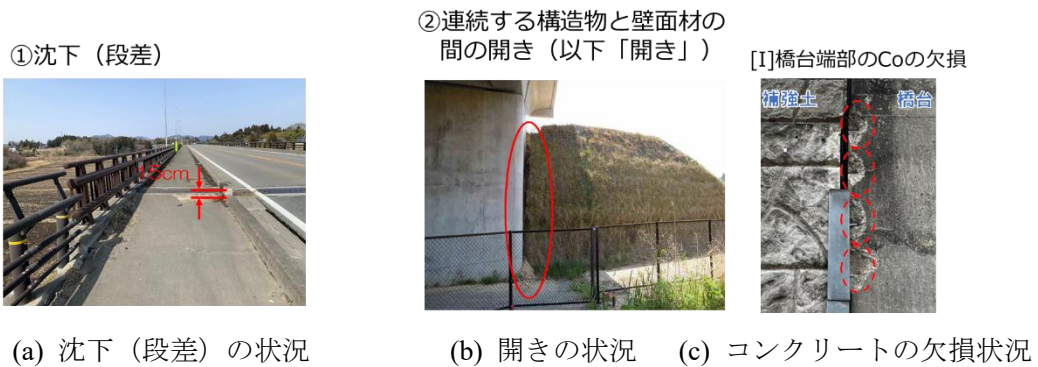
図-2.3.1.28 変状形態の類型化

(5)に示すとおり被害程度の大きい事例を抽出した結果から、橋台背面アプローチ部の補強土壁に特有の変状形態は、①沈下（段差）及び②連続する構造物と補強土壁の接合部の開き（以下「開き」）に類型化された（図-2.3.1.28）。また、令和6年能登半島地震では、②の際に、変位した壁面材と山形鋼が接触することによる橋台端部のコンクリートの欠損を確認している。

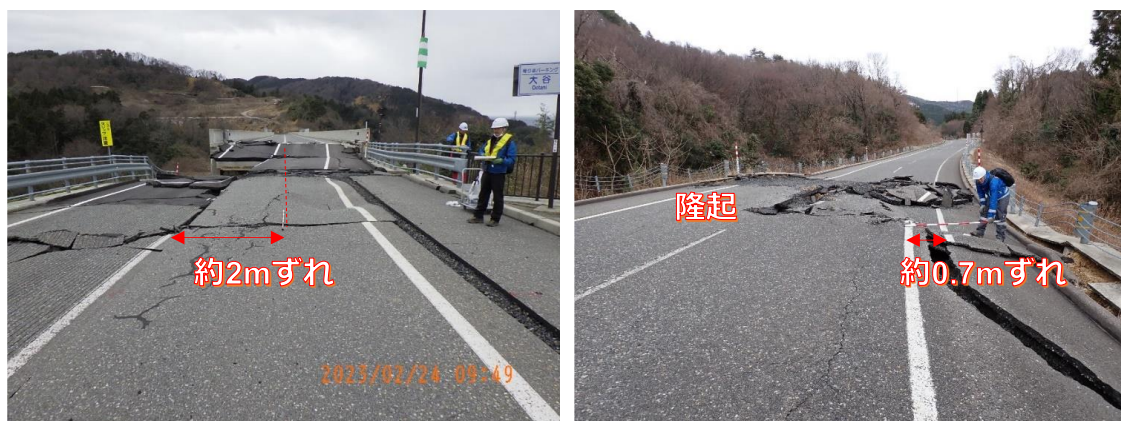
(a) 図- 2.3.1.29(a)の写真 1 から撮影

(b) 図- 2.3.1.29(a)の写真 2 から撮影

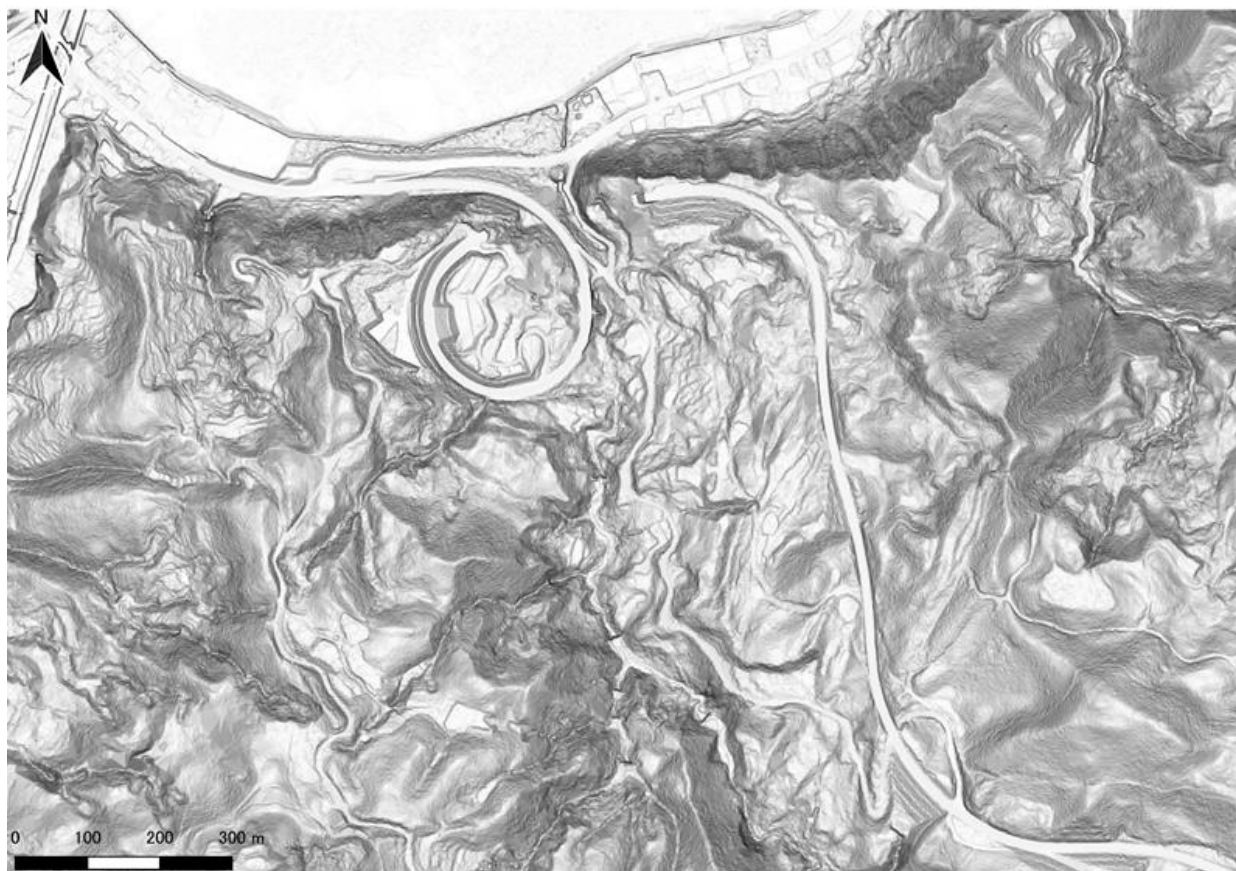
図- 2.3.1.34 地震前の LP データ (G 空間情報センターの公開データを使用) 2.3.1-8)

さらに、図- 2.3.1.34 及び図- 2.3.1.35 に地震前後の LP データから得られた当該地域の地盤状況を示す。烏川大橋 A1 橋台が存する地山の背後において、地震により生じたと考えられる移動の痕跡が認められる。このことから、烏川大橋 A1 橋台が存する地山全体が水平方向に数 m 移動した可能性がある。

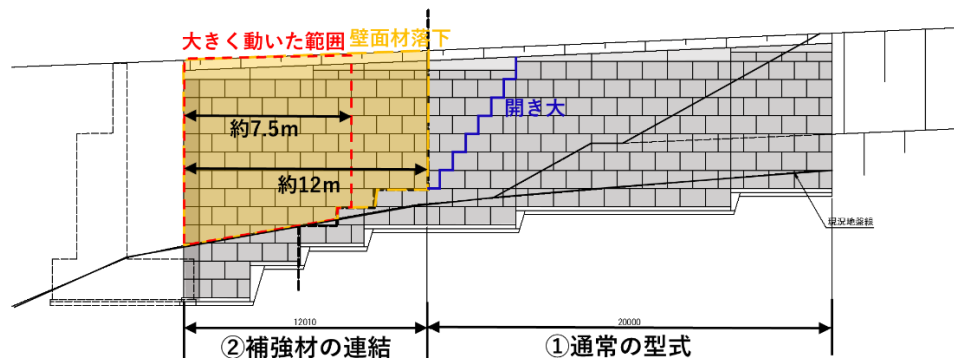
(a) 正面図 (A1 橋台側の左側面)

当該補強土壁の構造の概要を述べる。図- 2.3.1.36 は、当該補強土壁の正面図と横断図を示したものである。壁高は最大で約 11m であった。壁面材はコンクリート製であり、補強材にはジオグリッドが用いられていたものの、範囲によってその構造が一般的な補強土壁の構造とは異なった。橋台から延長約 12m の範囲は、両側に壁面材を有する構造となっており、一連の補強材を敷設した構造（以下、連結型という。）である。補強材の設計基準強度は補強材の設置高さによって異なりその値は 80～150kN/m であった。これよりも後方においては片側に壁面を有する通常の補強土壁（通常の形式）であった。

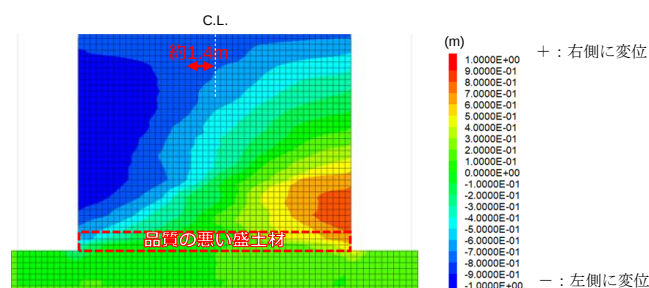
図- 2.3.1.41 残留水平変位のコンター図（下部の品質の悪い盛土材を想定した条件）

残留水平変位及び補強材の張力に着目して、有限差分法解析の結果を示す。図-2.3.1.41 は、残留水平変位のコンター図であり、図の左側が崩壊した側である。解析においても、崩壊した側（図中の左側）に向かって大きな水平変位が発生した。また、解析上大きく動いた範囲（青色が濃い範囲）の端部は、現地調査で認められた補強材の破断位置（中央から約 1.4m）と概ね整合する傾向であった。図の右下においても大きな水平変位が発生した領域が認められるものの、現地調査では大きな変位は認められず、傾向は整合していない。品質の悪い盛土材が分布する範囲が、解析で想定した条件ほどには、図中の右側には分布していない可能性や補強土壁前面の地形等の立地条件が影響した可能性等が考えられる。

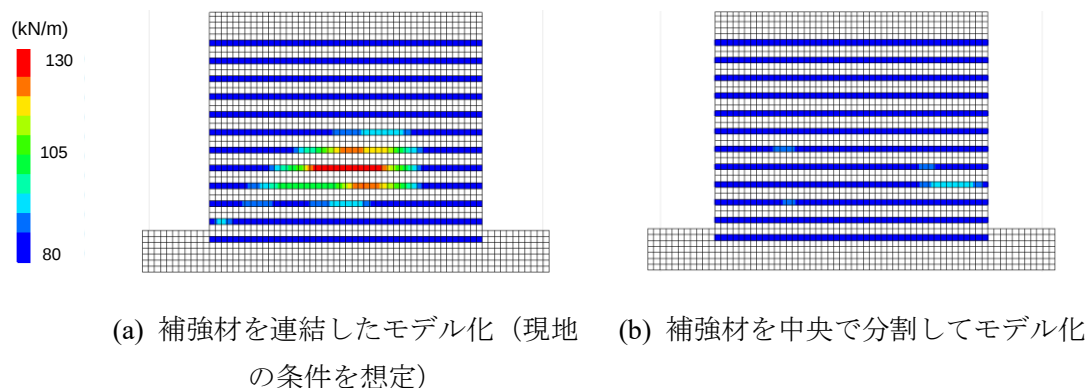
図- 2.3.1.42 補強材張力最大時における補強材張力のコンター図（横断図）

図- 2.3.1.42 は、補強材張力最大時における補強材張力のコンター図である。連結型の場合には盛土中央において設計基準強度を上回る張力が発生した。対して、補強材の配置が通常の形式であれば、令和 6 年能登半島地震の地震動に対しても補強材の張力は設計基準強度（80～150kN/m）未満であった。
