## 6. 状態の把握に関する参考資料の活用例

## 活用例① 鋼橋

| 橋梁名 | C橋 | 供用年 | 1986年(昭和61年) |

## 活用例② コンクリート橋

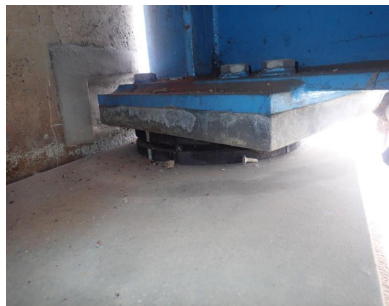
損傷なし

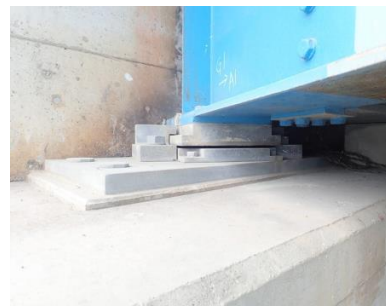
損傷なし

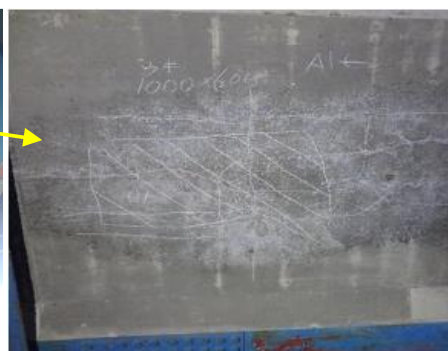
張出床版の地覆下の水切り部

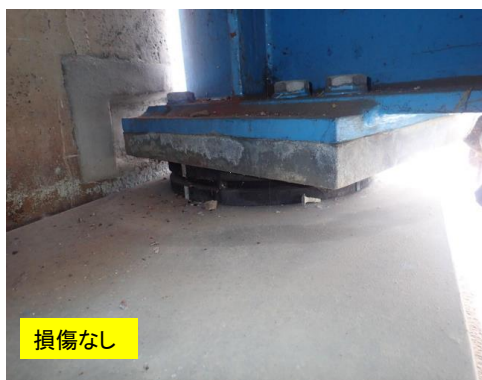
A1橋台支承

| 状態把握の着目点の例<br>(研修資料3-1. 状態の把握に関する参考資料【道路橋】より) | 確認された変状等のうち、性能や原因の推定にて考慮すべきと考えたもの | 原因の推定と推定した理由 | 外観でみられる変状からの状態の推定<br>(本来の耐荷・耐久メカニズムからの乖離) |
|---|---|---|---|
| | | | ① 支承本体にさびや損傷はみられず、有効断面は減少していない。 |
| | | | ② 支承本体及び構成する部材に損傷はみられず、下部構造への荷重伝達及び変位追従性は問題がみられない。 |
| | | | ⑥ 支承本体や構成する部材の腐食や防食機能の劣化はみられない。 |

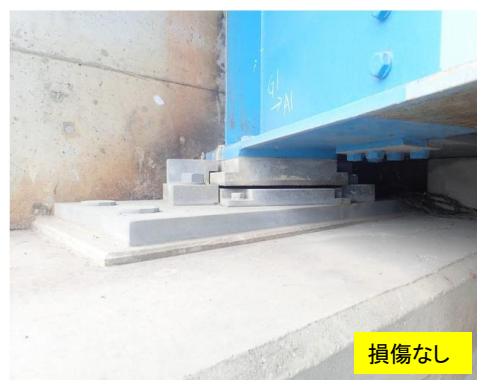
A2橋台支承

| | 荷重を支持伝達する機能や必要な幾何学的条件を付与する機能の変化の見立て<br>(どのようになる可能性が高いのか、進行度合、要因など) | |
|---|---|---|
| 支承部 | 現状の見立て | (今はどうか)<br><br>支承部には損傷がみられず、下部構造へ荷重を伝達する機能や位置を保持する機能は保たれていると考えられる。<br>一方で、A1橋台とA2橋台の支承形式が異なっていることから、過去に支承交換を行ったものと考えられる。A2橋台パラペットと桁端部に遊間異常がみられ、A1、A2橋台どちらも背面のボックスカルバートとの間に段差やズレがみられることから、下部工の変位が疑われる。本橋は高さの低いBP沓やパッド沓を用いており、水平移動や回転などの変位追従機能は比較的小さいと考えられるため、下部工の変位による想定外の応力が発生した場合には、支承部だけでなく周辺部材への影響も大きいと考えられる。 |

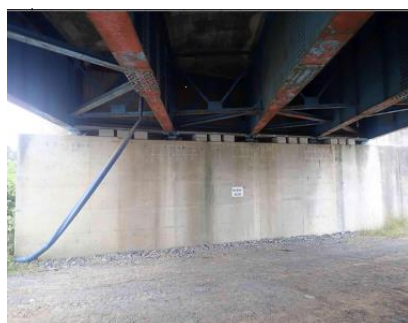
A2橋台の外観

| 状態把握の着目点の例<br>(研修資料3-1. 状態の把握に関する参考資料【道路橋】より) | 確認された変状等のうち、性能や原因の推定にて考慮すべきと考えたもの | 原因の推定と推定した理由 | 外観でみられる変状からの状態の推定<br>(本来の耐荷・耐久メカニズムからの乖離) | |
|---|---|---|---|---|
| | 遊間の異常 | <p>【推定】下部構造の変位の疑い<br/>【理由】A2橋台パラベットと桁端部に遊間異常がみられる。また、A1、A2橋台どちらも背面のボックスカルバートとの間に段差やズレがみられる。</p> | | <p>④ 伸縮装置からの漏水が原因と考えられる腐食がみられるが、減肉量はわずかであり、支点部の荷重伝達や部材相互の荷重伝達機能は低下していないと考えられる。</p> <p>(次のページに続く)</p> |
