#### 9.4 道路トンネル

国総研・土研では、令和6年能登半島地震の発生後、令和6年1月11日から道路トンネルの被害に関する現地調査を行った。

本節では、調査した26トンネルのうち、比較的大きな被害が生じていたまたは通行機能が損なわれた11トンネルの調査結果について報告する。本節に示す調査トンネルの位置図及び概要を図-9.4.1、表-9.4.1に示す。

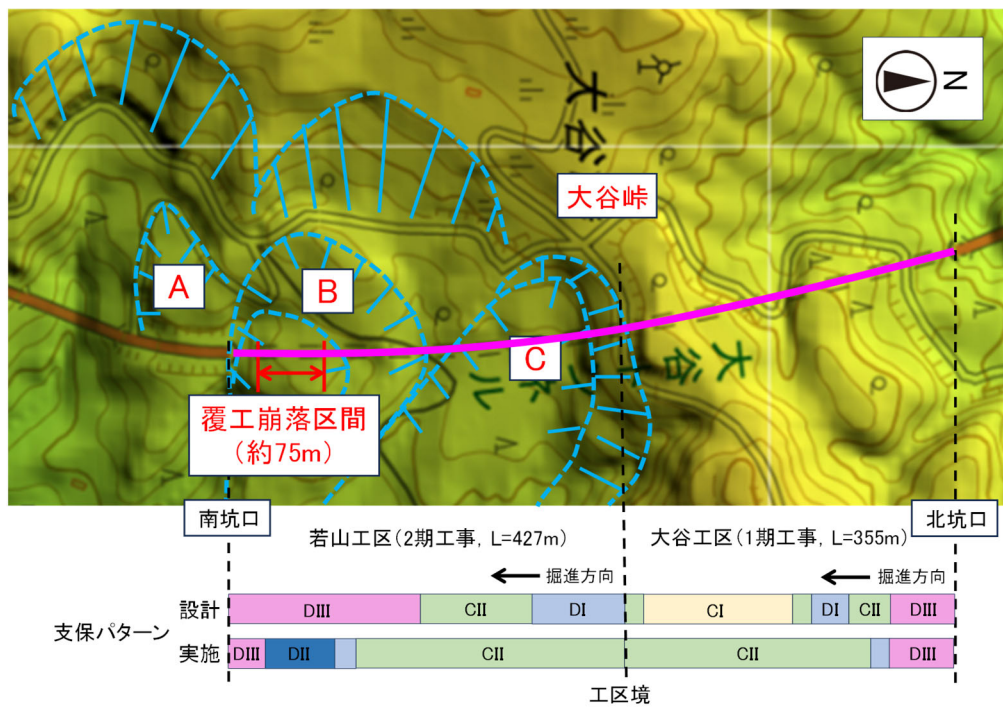
図-9.4.4 大谷トンネル及び設計時に考慮されていた  
地すべりブロック ABC の平面位置

今回の地震では、図-9.4.4 に示す地すべりブロック B に位置する南側坑口から 50～125m 付近の範囲で覆工の崩落が発生した（図-9.4.5）。写真-9.4.1 は、南側坑口から約 35m の地点から北向きに撮影したもので、センターラインのズレや舗装目地の開口が確認された（写真-9.4.2）。写真-9.4.3 は、約 55m の地点から北向きに撮影したもので、1 スパン分（スパン 7（以降、S007））の覆工がかろうじて残存しているものの、その他は覆工が崩落し、防水シートが露出した状態となっていた。S007 の変形形状及び変状（左肩部で大きな幅のひび割れ、右脚部で圧ぎ）に着目すると、覆工の左上方となる山側から反対の谷側へと、大きな偏圧を受けたことを示唆する変形モードとなっていた。覆工は、地すべりの影響を受けた地山の変形に追従できず、崩落に至った可能性が考えられる。写真-9.4.4 は、南側坑口から約 140m の地点から南向きに撮影したもので、覆工の塊状の落下と天端でのひび割れが認められた。また、南側坑口から 40～50m 付近の範囲でも、輪切り状のひび割れが確認された。南側坑口から 40m 付近の範囲については、圧ぎまたは段差を伴うひび割れ等は確認されなかった。また、南側坑口から 140m 付近より北側では、覆工コンクリートの小片のはく落等は確認されたものの、圧ぎまたは段差を伴うひび割れ等は確認されなかった。
