## 10．農業関係施設

### 10.1 概要

令和6年1月1日に発生した能登半島地震により、北陸地方を中心として、農地および農業用施設が甚大な被害を受けた。寒地土木研究所寒地農業基盤研究グループは、農林水産省の被災地支援組織であるMAFF-SAT（農林水産省・サポート・アドバイsteam）への派遣要請を受けた北海道開発局農業水産部と連携して、令和6年1月29日から3月1日にかけて、延べ48人・日の職員を被災地に派遣して、農業用施設の被害調査および復旧支援に当たった。農業用施設とは、ダム、ため池、頭首工、用水路（開水路、パイプライン）、排水路、農業集落排水施設などである。当グループからの派遣職員は、石川県輪島市と志賀町における農業集落排水施設の被害調査および富山県氷見市における農業用パイプラインの被害調査と復旧支援に携わった。本稿では、被災地で派遣職員が確認した被害状況等について報告する。

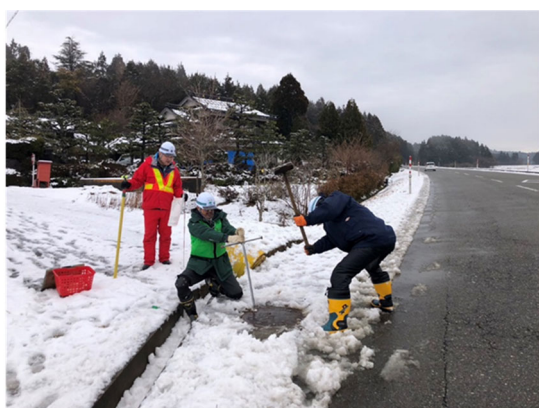
次に外観では被害が生じていない区間でも、マンホールを開けて管内の状況を確認した。最初に、錆などで固着しているマンホールの蓋をハンマーで打撃して（写真-10.3）専用ハンドルで蓋を開け、地上から内部を観察して、施設の変状や排水の滞留の有無などを記録した。マンホール内には硫化水素ガスが充満している可能性があるため、マンホール内には入らずに調査を行った。管路内の排水は、平時であれば自然流下するが、管路に沈下や隆起が起きている場合には、排水は滞留する。そのため、排水の滞留の有無が、管路の変状を推測するための重要な情報となる。さらに、マンホールから視認できない区間に滞留が起きていると想定された場合は、ミラー付のポールをマンホールから管内に挿入して、排水の滞留状況を確認する作業を実施した（写真-10.4）。隣り合う2つのマンホール間の管路は直線となるように設計されているため、隣接するマンホールにライト付の

写真-10.3 マンホールの蓋を開く作業

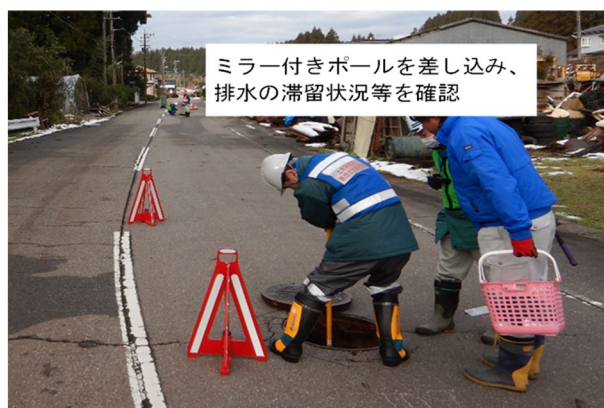
写真-10.4 排水路内の点検作業

ポールを挿入してミラーに向けて光を当て、ミラーに光が反射されなかった場合は管路が沈下あるいは隆起していると判断した。このような作業を対象管路の全線において実施して、その被害状況を確認した。
