国総研資料 第1340号

高層建築物の地震後の火災安全対策技術の開発

Development of Postseismic Fire-Safety Technology for High-Rise Buildings

国土交通省 国土技術政策総合研究所

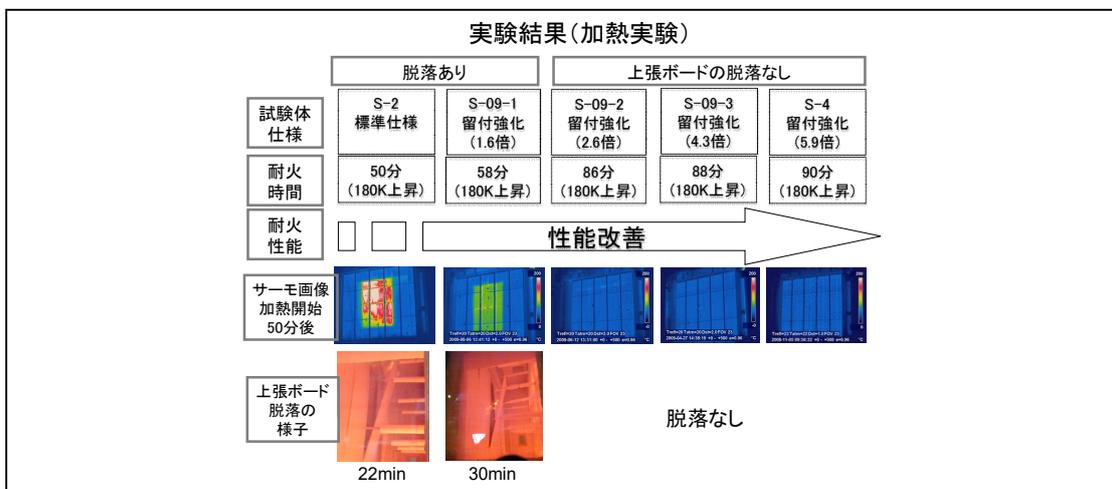
図 4.2.23 片面被覆間仕切壁の実験結果 1

b) 図 4.2.23 に結果の全てを示す。この結果から、S-09-2 から S-4 までステーブルを増やすと、ボードの脱落を延長でき、裏面温度をみると耐火性能が徐々に向上していることがわかる。S-09-1 の結果から 1.6 倍程度の留め付け強度を増しても、耐火時間中にボードが脱落し、標準のものと比較して耐火時間は大きく改善されないことも確認できた。

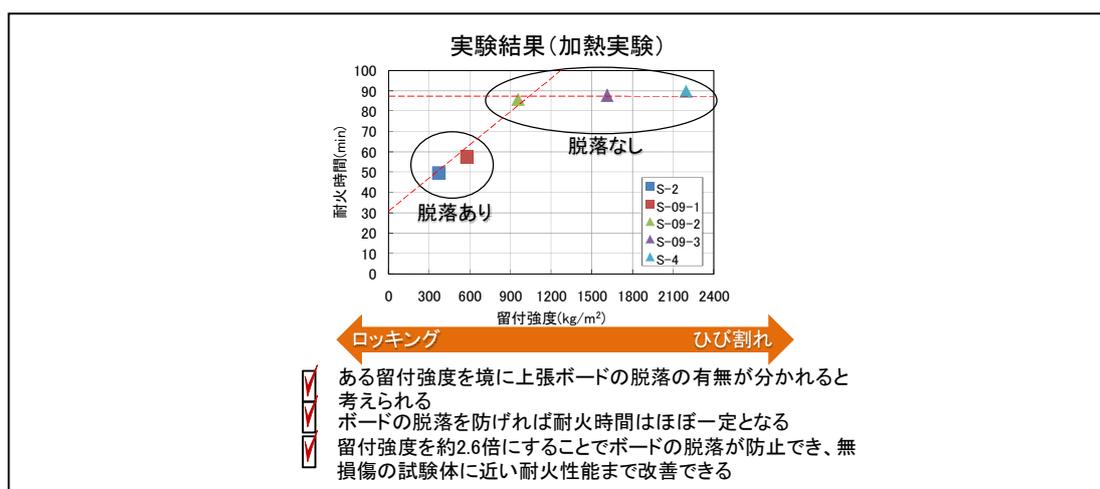
図 4.2.24 片面被覆間仕切壁の実験結果 2

加熱実験の結果をグラフにすると図 4.2.24 のとおりであり、ステーブルによる留め付け強度を上げるほど耐火性能も上がる結果となった。

ただし、留め付けにより試験体に大きな亀裂が斜めに入るようなケースもあり、亀裂が貫通している場合は耐火性能が落ちる可能性があるため、亀裂をある程度防ぎながら、ロッキングによるボードの脱落を生じさせないというような微妙な設計が要求されるということがある。

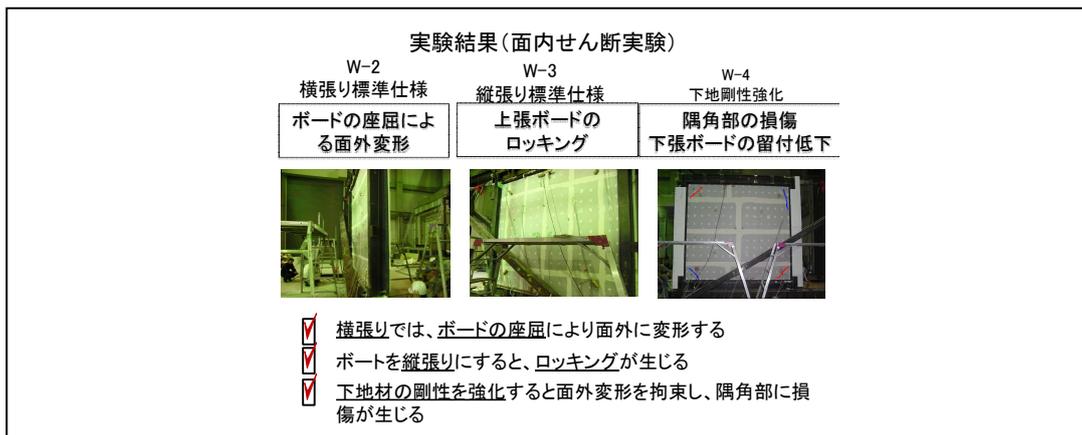
図 4.2.26 両面被覆間仕切壁のせん断実験

- a) 横張り標準仕様ではボードの座屈により面外に変形が生じた。
- b) ボードを縦張りにすると、ロッキングが生じた。
- c) 下地材の剛性を強化すると面外への変形が拘束され隅角部に損傷が生じた。

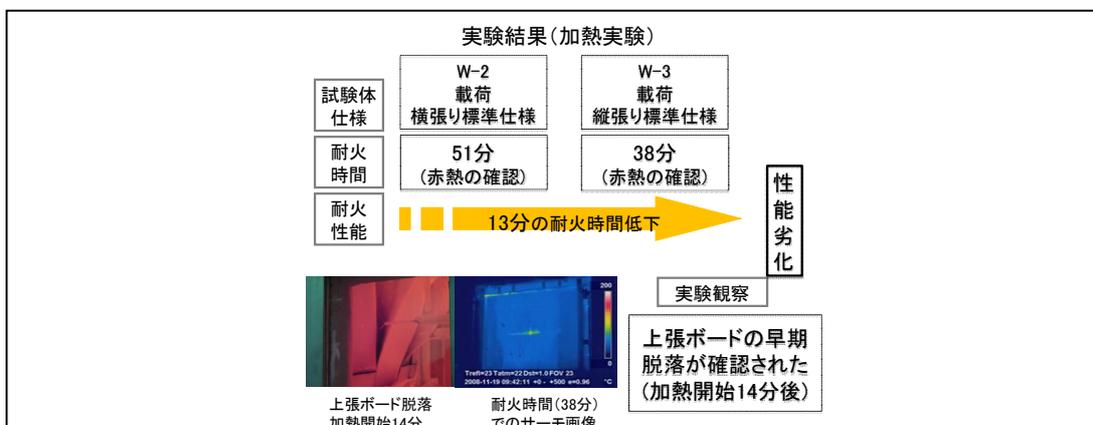
図 4.2.27 両面被覆間仕切壁の加熱実験

加熱実験の結果の概要を図 4.2.27 に示す。横張り仕様の W-2 と、縦張り仕様の W-3 の加熱実験後の結果を比較すると、W-2 では裏面温度が 180° K 上昇するまでに 51 分かかっているのに対して、縦張り仕様の W-3 では表面のボードが早期に脱落してしまい、38 分で耐火時間を迎える結果となり、かなりの性能劣化が起きてしまう結果となった。

また、図 4.2.27 に示すとおり、W-4 では裏面温度上昇が 180° K を越えるまでに 53 分かかった。

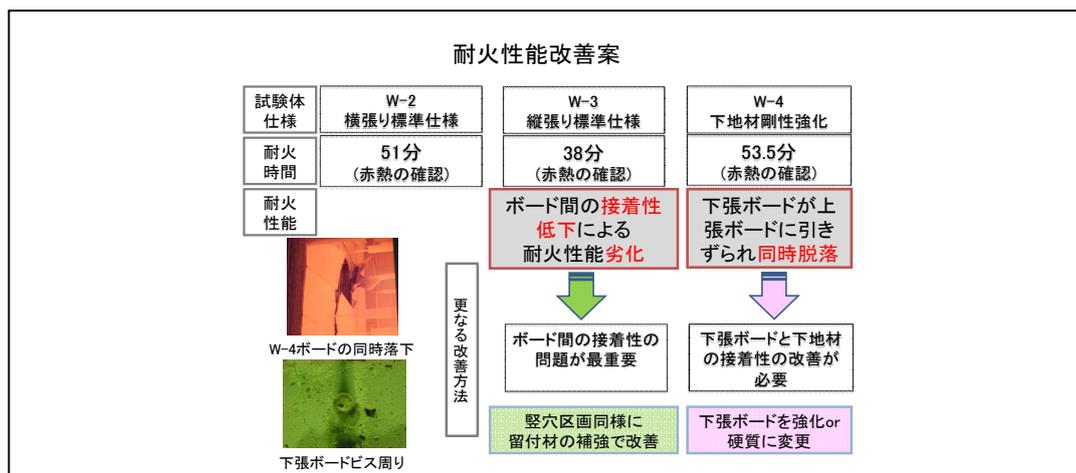
図 4.2.28 せん断変形に対する間仕切壁の耐火性能の改善案

- ・せん断変形による間仕切壁の崩壊モードにより、耐火性能が大きく低下する。
- ・崩壊モードは、下地材とボードとの剛性や、上張ボードの留め付け強度の違いにより大きく変わる。

これらの結果をもとに、図 4.2.28 にせん断変形に対する間仕切壁の耐火性能の改善案を示す。この結果から、下地材のサイズやボードの厚さを大きくするというような仕様上の変更や、ステーブルを増し打ちするというような施工時における比較的簡易な工夫で地震後における耐火性能は大幅に改善できる。

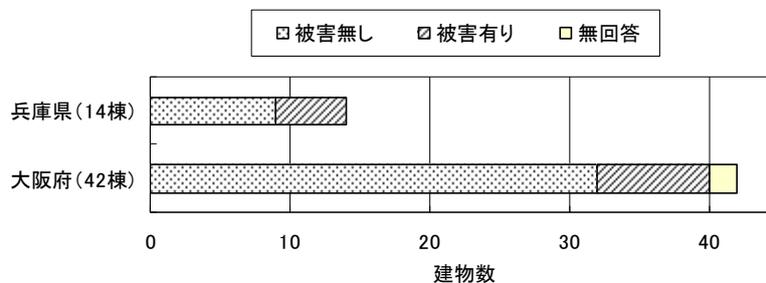
図 4.3.2 防火扉の被害状況（被害建築物発生棟数）

建築物の構造と防災設備の被害に関するアンケート調査（日本建築学会拡大防火委員会実施）では、兵庫県14棟、大阪府42棟から回答を得ている。そのうち、防火扉に被害があったものは、それぞれ5棟（回答建築物の36%）及び8棟（同20%）であった。図4.3.1及び図4.3.2に回答建築物の構造被害別割合と防火扉の被害状況を示す。いずれも、防火扉の被害は扉の開閉障害であったが、注目すべきは、建築物架構に被害がなくても、開閉障害が生じている建築物があることであり、その傾向はRC造よりもS造に顕著である。なお、この傾向は、他の設備も同様である。

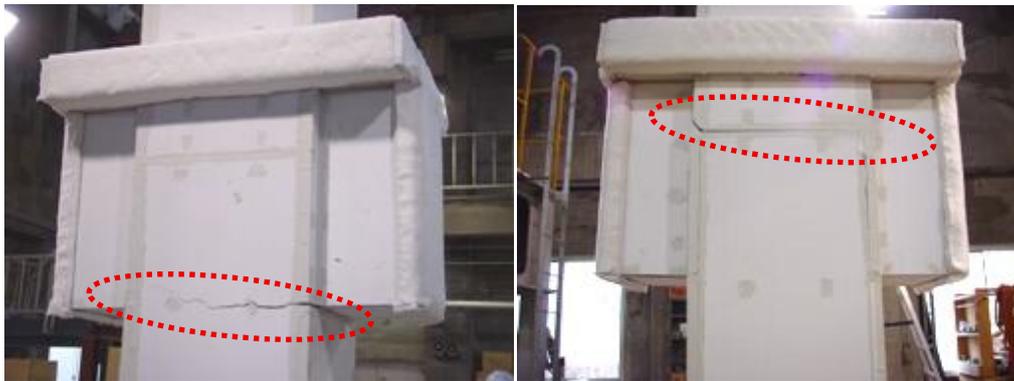
写真 4.4.4 ケイカル被覆の柱の加力後の様子

- ・フェルト被覆の柱：加力によるフェルト被覆の外観には損傷はみられなかった。
- ・ケイカル被覆の柱：写真 4.4.4 に赤い破線の楕円で示すとおり、梁が設置されていない側の柱面と梁下部接合部で最大 11mm 幅の亀裂が生じ、その反対の柱面には目地が開いたものの、被覆が落下することはなかった。
- ・ロックウール被覆の柱：写真 4.4.5 に赤い破線の楕円で示すとおり、下部の柱と梁下側フランジとの接合部で最大 10mm 幅の亀裂が生じたものの、被覆が落下することはなかった。

ケイカル被覆柱の温度については、柱部分の各断面（C-1～5）の12点の温度のうち、写真4.4.4に示すように、加力により梁下の被覆の目地部分が開き、被覆に亀裂が生じた位置に近く、その上部にあるC-3断面（位置は図4.4.2参照）における温度において、図4.4.5に示すとおり、ばらつきが最も大きかった。

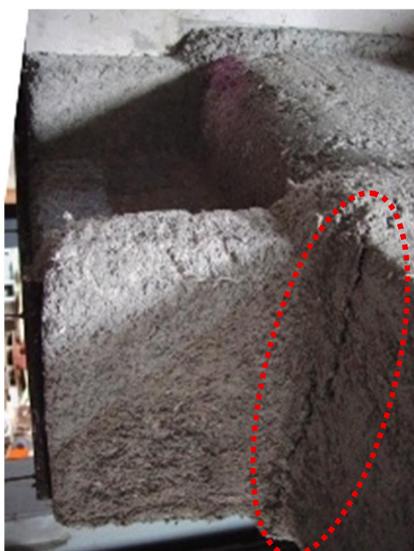
写真 4.4.5 ロックウール被覆の柱の加力後の様子

ロックウール被覆柱の温度については、柱部分の各断面(C-1～5)の12点の温度のうち、写真 4.4.5 に示すように被覆に亀裂が生じた C-4 断面における温度が上昇した。比較のため、被覆に亀裂が発生した C-4 断面における温度について、加力なしの条件における温度を図 4.4.13 に、加力後の条件における温度を図 4.4.14 に示す。図 4.4.13 と図 4.4.14 を比較すると、加力による C-4 断面内での温度のばらつきが見られ、全体に加力なしに比べて温度上昇が 30～40 分早い。図 4.4.14 からは、熱電対 No48,47,37,46 の温度が高いが、これはロックウール被覆に亀裂が入った側の反対側の熱電対であり、この部分の被覆の外観に損傷が見られなかったことから、熱電対の設置あるいは計測上の間違いが疑われる。

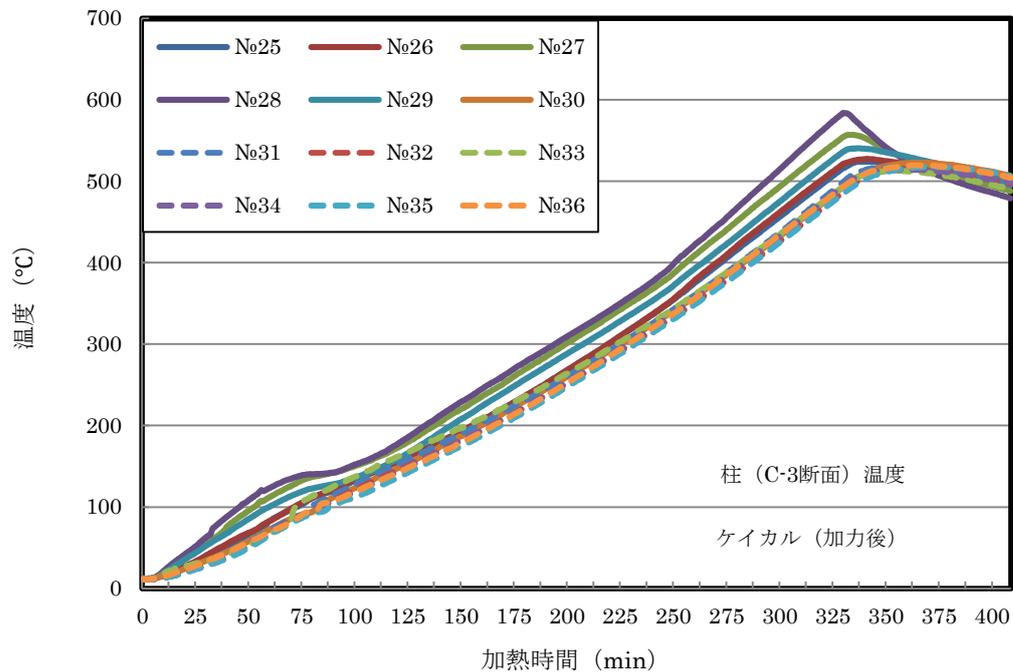
図 4.4.5 鋼材温度の測定結果 (C-3 断面、ケイカル被覆柱 (加力後))

C-3断面の温度結果の図4.4.5とC-4断面の温度結果の図4.4.6を比較すると、C-3断面の方はばらつきが大きく、かつ、最高温度も高いことが分かる。図4.4.5からは、実線で示される部分の温度は他の部分より高く（鋼材の角部である熱電対No28が最高）、この部分は写真4.4.4（右）に示す被覆の目地が開いた部分に近い。図4.4.6や他の柱の断面温度と比較しても、加熱初期から温度が上昇している。その温度上昇は柱の反対面の目地が開いていない部分（熱電対No28の反対部分）の温度（図4.4.5の破線部分）と比較すると、最大で50分程度温度上昇が早くなっていることが分かる。なお、熱電対は、図4.4.2に示すとおり、1ch～12chの順に設置されている。そのため、熱電対No28は4chの位置となる。

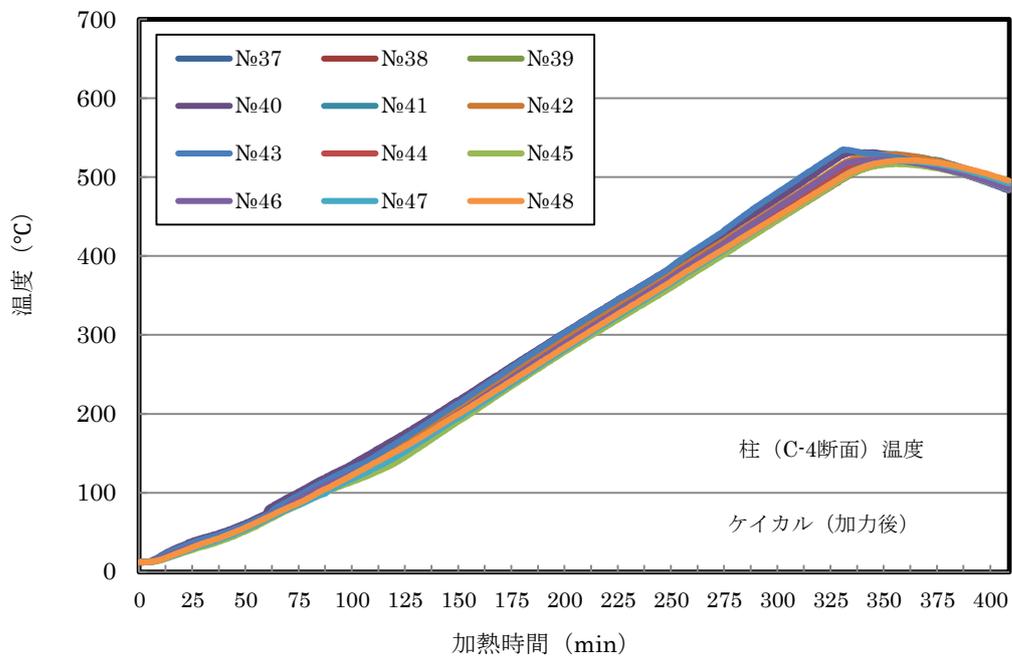
図 4.4.6 鋼材温度の測定結果 (C-4 断面、ケイカル被覆柱 (加力後))

比較のため、加力により梁下の被覆の目地部分が開き、被覆に亀裂が生じた位置に最も近く、その下部にあるC-4断面における温度を図4.4.6に示す。

加力により梁下の被覆の目地部分が開き、被覆に亀裂が生じた位置に最も近いC-4断面の温度上昇がC-3断面より高くはなく、ばらつきが顕著でなかった要因としては、柱には厚さ32mmのダイアフラムが柱から突出して設けられていることから被覆と鋼材との隙間が狭くなり、かつ、C-4断面がその下側にあること、ダイアフラムの熱容量により熱が下方に伝わりにくかったことが考えられる。

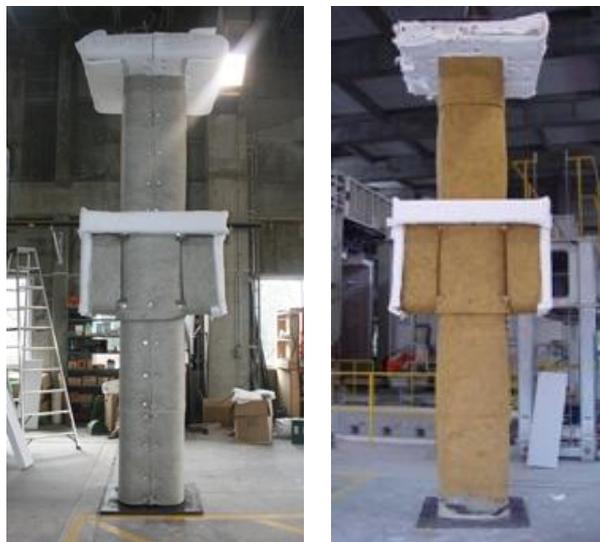
写真 4.4.7 フェルト被覆柱（加力後）の加熱前（左）と加熱後（右）の様子

フェルト被覆柱の温度については、柱部分及び梁部分ともに写真 4.4.7 に示すように外見上は加力による被覆の損傷は見られないものの、図 4.4.9 及び表 4.4.1 と表 4.4.2 に示すように梁の温度(B-1 断面)は加力による影響が見られた。しかし、他の部分の温度に関しては、図 4.4.11 と図 4.4.12、表 4.4.1 と表 4.4.2 に示すように、顕著に見られなかった。C-2 断面は床を想定して設けた ALC パネルの影響で他の部分より、平均温度が低い。

この結果から、フェルト被覆の加力による平均温度へ影響は、梁の温度(B-1 断面)で比率が 0.89 に低下したが、他の部分は比率が 0.98~1.02 であることから、加力による影響は顕著にはみられず、再現性のよい結果となった。

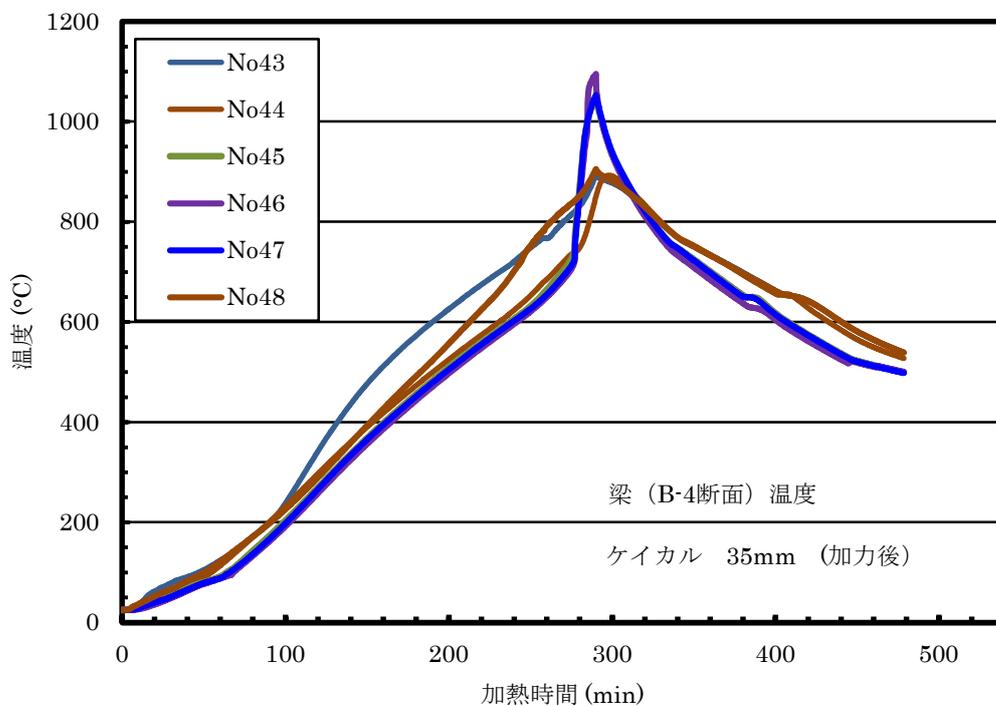
図 4.4.20 鋼材温度の測定結果 (B-4 断面、ケイカル被覆梁 (加力後))

ケイカル被覆梁の温度については、柱部分の各断面（C-1～3）の 8 点の温度、梁部分の各断面（B-1～4）の 6 点の温度うち、図 4.4.17 及び写真 4.4.9 に示すように被覆に亀裂が生じた B-4 断面の温度が最も上昇した。B-1 断面の鋼材温度を図 4.4.19 に示し、B-4 断面の鋼材温度を図 4.4.20 に示す。図 4.4.19 と図 4.4.20 を比較すると、加熱開始後 100 分以降温度のばらつきが見られ、加熱後半で急な温度上昇を示し、最高温度も高くなっていることが分かる。しかし、2 時間耐火の被覆の仕様という点から、加力後の条件の試験体にも耐火性能には余裕があるといえる。

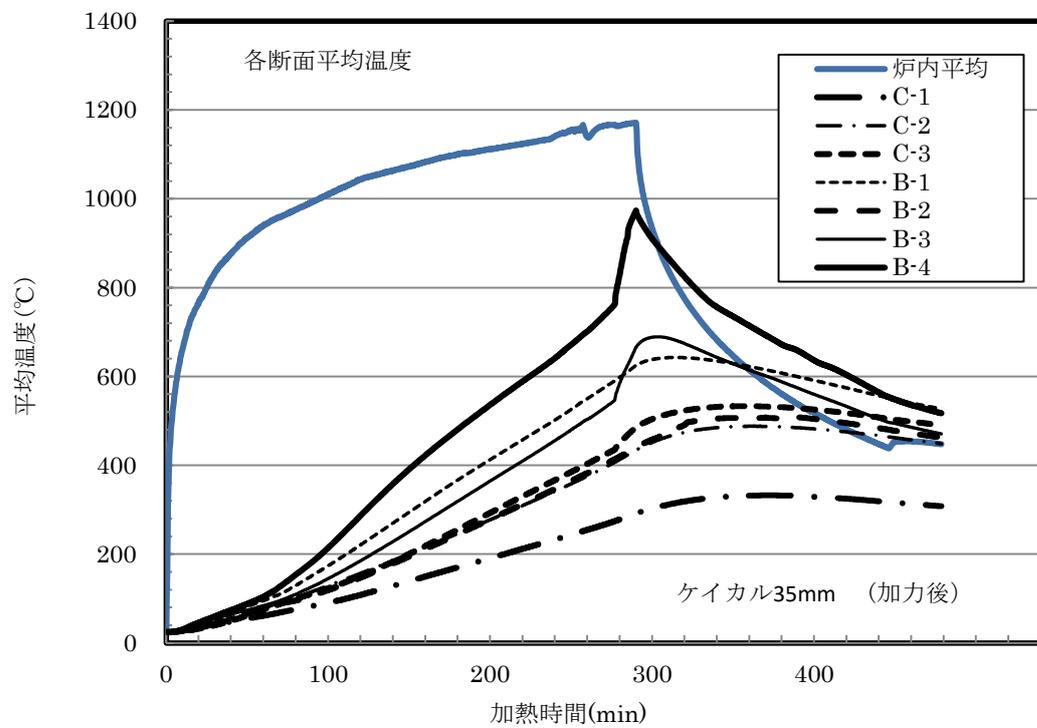
図 4.4.22 鋼材温度の測定結果 (各断面平均、ケイカル被覆梁 (加力後))

ケイカル被覆の試験体について、図 4.4.21 と図 4.4.22 に、加力なしと加力後の試験体における各断面の温度の測定結果から求めた平均温度を示す。加力の影響を梁の温度の 2 つの図により比較すると、柱と梁間の鋼材が破断した側の B-4 断面と B-3 断面において温度が早期に上昇し、どちらも加熱開始後 275 分で急に上昇した。また、B-2 断面の温度は B-
