国土技術政策総合研究所資料

No.1344

船舶の係留施設への衝突事故に関する基礎的分析（その2）

Basic Analysis of Factors and Damage in Ship Collision Accidents
with Mooring Facilities (No. 2)

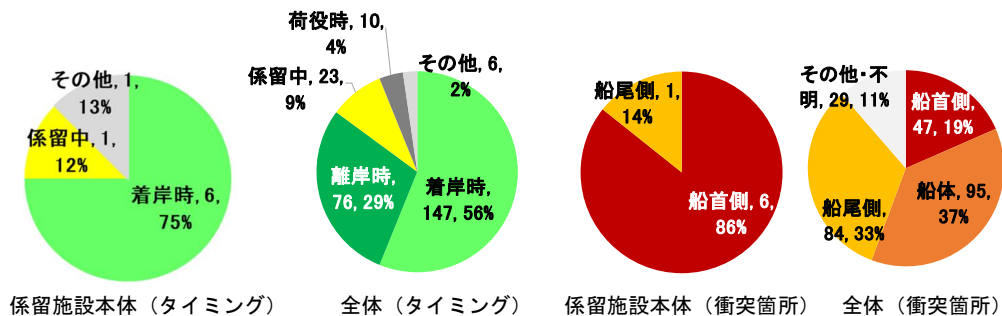
図-5.2 係留施設本体損傷事案における船舶の状態（タイミング）及び衝突箇所

係留施設本体に損傷が及んだものは13件（全体の約4%）確認されており、その損傷の内容や修復方法について構造形式ごとに原因船の船種や衝突部位、衝突のタイミングと併せてまとめたものを表-5.3に示す。なお、引用した報告書により記述内容に幅があるが、当表においてはなるべく報告書の情報を忠実に引用するため、そのまま転記するよう心掛けた。それを基に船舶による損傷のタイミングの判明している8件及び船舶側の衝突箇所の明らかになっている7件についてその具体的内容を図-5.2に示す。本節では、各設備ごとに船舶が衝突する状況（タイミング）や船舶の衝突箇所の傾向を把握するため、各設備ごとの衝突のタイミングと船舶側の衝突箇所について、全体のものと円グラフによる比較を併せて行っている。係留施設本体においては、船舶による衝突のタイミングが判明している8件のうち6件が着岸時の衝突によるものであり、船舶による衝突箇所が判明している7件のうち、6件が船首側からの衝突であり、着岸時の船首からの衝突が大半を占めることがわ

かる。また、衝突船舶の船種が判明しているものが10件確認された。そのうちの6件が貨物船、コンテナ船が3件、セメント船が1件と貨物船の衝突が最も多い。また、係留施設本体の損傷は水中部で発生することが多く、被害の確認の段階からダイバーによる水中での調査等が必要となり、復旧の施工においても水中での施工となった事案が多かったことも特徴として挙げられる。

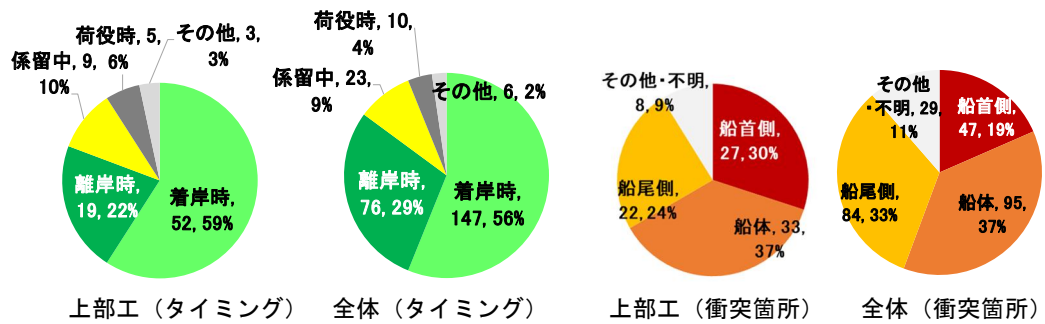
図-5.3 上部工損傷事案における船舶の状態（タイミング）及び衝突箇所

つづいて、船舶の上部工への衝突事案について、タイミングや衝突箇所に関する分析を行う。上部工の損傷については、表-5.1で示したとおり、船舶起因のものが99件（船舶起因全体の32%）、船舶起因以外のものが27件（船舶起因以外全体の50%）で発生しており、損傷件数では126件と車止の151件に次いで多い。船舶による損傷のタイミングの判明している88件及び船舶側の衝突箇所の明らかになっている90件についてその具体的内容を図-5.3に示す。船体起因による上部工の損傷は着岸時に52件（衝突のタイミングが判明している88件のうちの約6割）が発生しており、船体の衝突箇所は船首側が27件（30%）、船体が33件（37%）、船尾側が22件（24%）といずれも2割台～3割台の分布となっている。グラフ右側の係留施設全体での船種の各設備への衝突箇所の分布と比較すると、船首側の比率が19%に対して30%と1割ほど高くなっている一方、船尾側の割合は33%に対して24%と1割ほど低くなっていることが伺える。つまり、上部工への船舶の衝突については着岸時に6割程度発生している点では上部工への衝突は係留施設全体への衝突と比較して大きな変化はないが、衝突箇所については船尾側の割合が相対的に少なくなる一方、船首側が3割程度にまで大きくなる傾向にある。

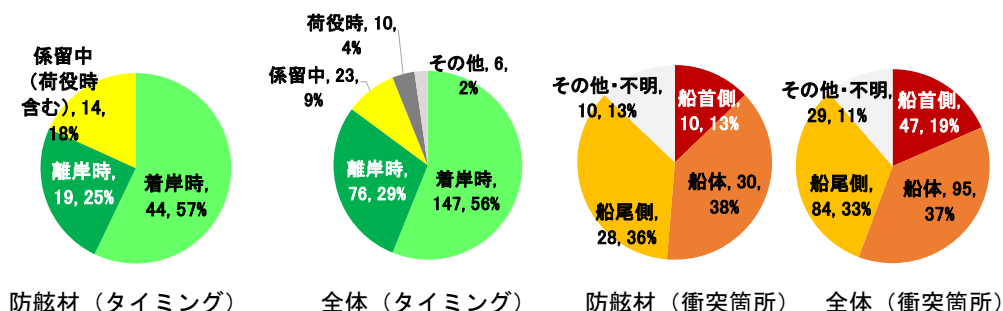
図-5.4 防舷材損傷事案における船舶の状態（タイミング）及び衝突箇所

さらに、船舶による防舷材への衝突事案について、タイミングと衝突箇所を分析を行う。なお、本項冒頭で触れた防舷材と台座が併せて損傷したケースについては、防舷材と台座のそれぞれの損傷程度にばらつきがあり、ほぼ台座の損傷とみなせるもの等も存在するため、ここでの検討では防舷材が単独で損傷したのみを対象としている。衝突の船舶による損傷のタイミングの判明している77件及び船舶側の衝突箇所の明らかになっている78件についてその具体的内容を図-5.4に示す。船舶の状態が判明しているもののうち、その約6割（44件）が着岸時に発生しており、これは設備全体の割合とほぼ同じである。また、船舶衝突箇所については判明しているもののうち、船首の占める割合が設備全体での割合19%と比較すると防舷材では13%と低く、逆に船尾の占める割合が33%に対して36%であり、若干高くなっているものの、それぞれ差は数%程度であり、著しい差があるとまでは言えない。防舷材の衝突箇所については船首側の割合が若干小さくなる傾向があるものの、概して設備全体の衝突箇所の傾向と同様であるといえる。

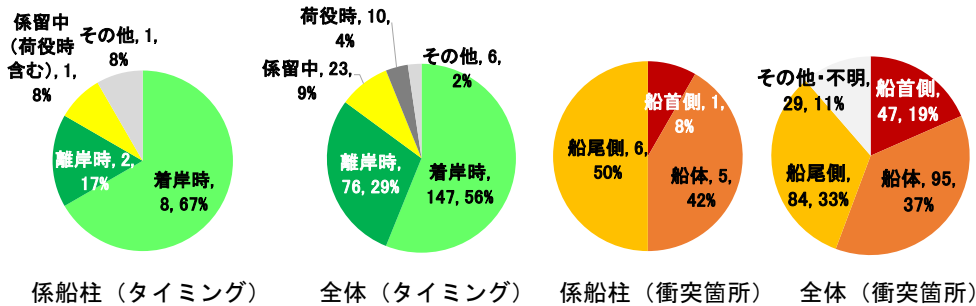
図-5.5 係船柱損傷事案における船舶の状態（タイミング）及び衝突箇所

つづいて、船舶による係船柱への衝突事案について、タイミングと衝突箇所の分析を行う。船舶による損傷のタイミング及び船舶側の衝突箇所の明らかになっている12件について、設備全体を対象とした比較を図-5.5に示す。船体起因による係船柱損傷12件のうち、8件は着岸時に発生しておりその比率は67%である。全体での着岸時の発生割合56%と比較すると、係船柱の場合1割程度高くなっている。また、係船柱への船舶衝突箇所については船尾側が半数（6件）を占めており、船首側は1件のみ（8%）である。係船柱については、船尾側の衝突の割合が半数を占めていることがわかる。

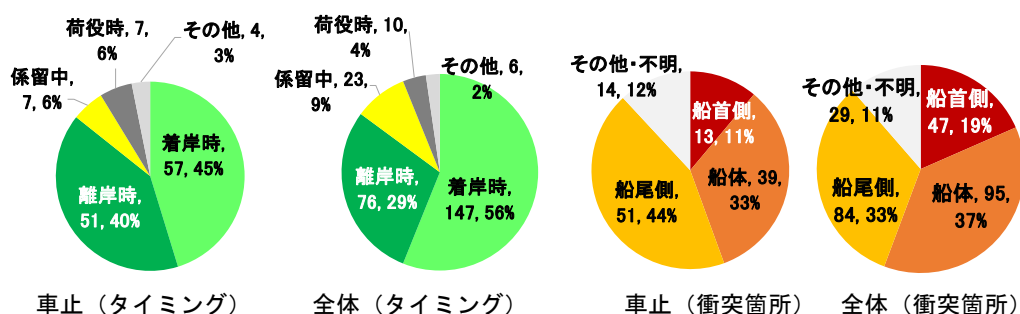
図-5.6 車止損傷事案における船舶の状態（タイミング）及び衝突箇所

つづいて、船舶の車止への衝突事案について、タイミングや衝突箇所に関する分析を行う。船舶による損傷のタイミングの判明している126件及び船舶側の衝突箇所の明らかになっている117件について、全体のデータと比較したものを図-5.6に示す。船体起因による車止損傷事案で船舶衝突のタイミングが判明しているもののうち、着岸時は57件（45%）で離岸時の51件（40%）と大きな差がないことがわかる。また、船体起因による車止損傷事案で船舶衝突箇所が判明しているもののうち船尾側の占める割合は51件（44%）と最も大きい。車止の船舶による損傷の特徴として着岸時と同程度離岸時にも発生しており、また、衝突箇所としては船尾側の割合が最も多く半数近くを占めることが挙げられる。

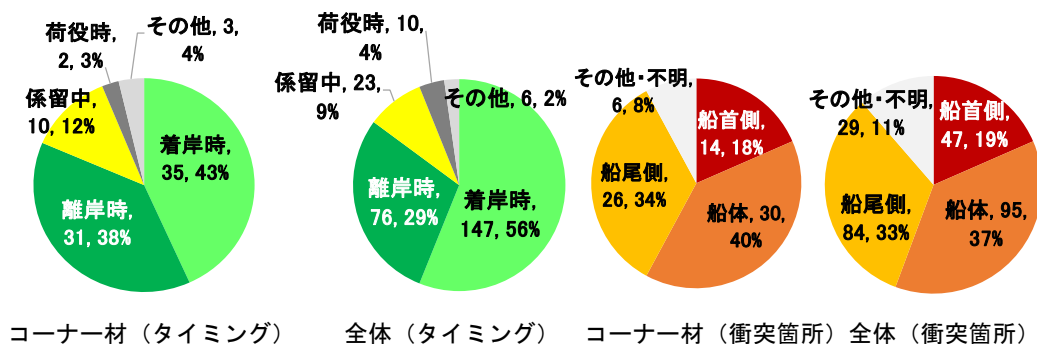
図-5.7 コーナー材損傷事案における船舶の状態（タイミング）及び衝突箇所

船体によるコーナー材損傷事案で船舶衝突のタイミングが判明しているもの（81件）のうち、着岸時は35件（43%）で離

岸時の31件（38%）と大差はない。また、コーナー材への船舶衝突箇所については、右側の全体の衝突箇所を示したグラフとの対比において、特に顕著な差は見られない。つまり、コーナー材の衝突のタイミングとして、前述した車止と同様に、離岸時においても着岸時と同程度の割合で発生することが特徴であることがわかる。

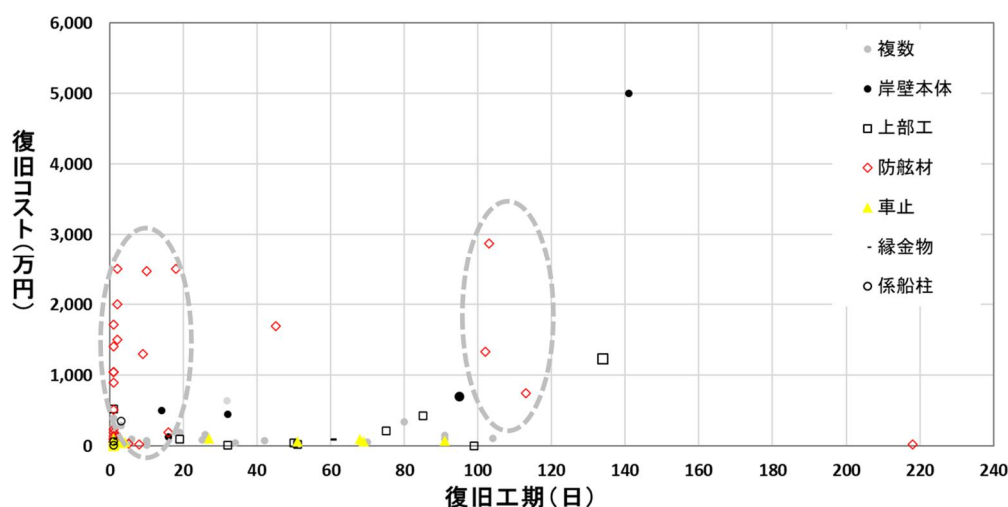
図-6.2 復旧工期と復旧コストの関係

係留施設本体や上部工、防舷材の一部は復旧コストが1,000万円を超える事案については、復旧工期も100日を超えるものも多く存在することがわかる。一方、車止やコーナー材（緑金物）については比較的復旧工期が長くなるものも一部存在するが、復旧コストは低く抑えられているケースがほとんどである。

ここで、図-6.2で確認される特徴として、防舷材の修復を含む事案の復旧工期は20日程度以内で収まるものと、100日余りを要するものに二分されることが挙げられる。防舷材は規模の大きいものの場合、製品コスト自体が比較的高額で、復旧工期が20日程度までのエリアにも比較的高額な領域まで幅を持った形で防舷材のデータがプロットされているが（左側の点線囲い）、防舷材データの集中域が期間100日余りの箇所においても復旧コストが若干上がった帯域で再度縦方向（コスト）の幅を持って出現していることがわかる（右側の点線囲い）。この理由としては、メーカー側の在庫が無く、防舷材を製作するために要する日数等が影響しているものと推察される。

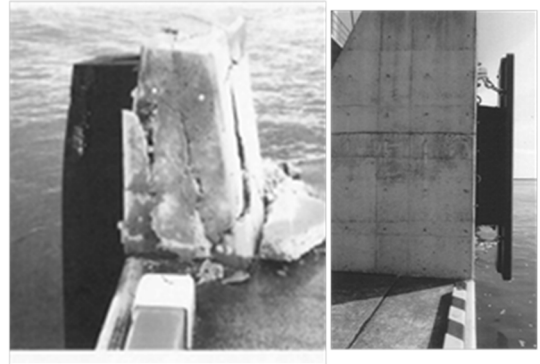
写真-6.1 フェリー用防舷材の一例

フェリー用防舷材とは写真-6.1に示すような防舷材の接置面が高く、防舷材本体の支持台が防舷材とともに係留施設上面から上部に突出している形状のものである。これは、フェリーの特徴として重心が高く、防舷材による支持位置も一般的に高い位置に設定することが必要となるためである。6.4で用いた表-6.1の最下段において、フェリー防舷材の復旧工事期間と復旧コストについて示しているが、復旧工期については全体での平均値が20.3日であるのに対し、フェリー用防舷材の平均値は52.8日と長期間であった。これは3件の平均値であり、1件は部分的な受衝板のパットの取り換えで1日で終了していた。残りの2件においては復旧工期が121、113日と長く、いずれも防舷材のみならず台座部の修復も伴う大規模な復旧工事であった。復旧コストについても、フェリー用の防舷材での平均値は表-6.1に示されるように約1,400万円であり、これも全施設の平均値の365万円と比較すると大きい。6.5において図-6.2で示される防舷材の修復コストの最高額は約2,900万円とフェリー用防舷材の事案である。
