## 第1章 調査概要

### 1.1 検討の内容

転倒被害が確認された鉄筋コンクリート造建築物（以下、A建物という）について、調査及び被害の要因分析が必要であり、主として以下の①～④の検討を行った。

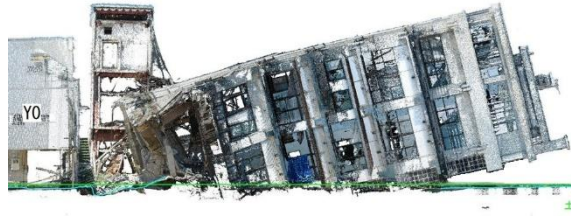
(a) 撮影機材

上部構造等の調査状況を図1.2.1-1に示す。人による寸法計測とドローン等による点群計測結果を組み合わせ、さらに構造部材から採取した試料の強度試験等により材料物性を把握した。その結果、作成した構造図を図1.2.1-2に示す。

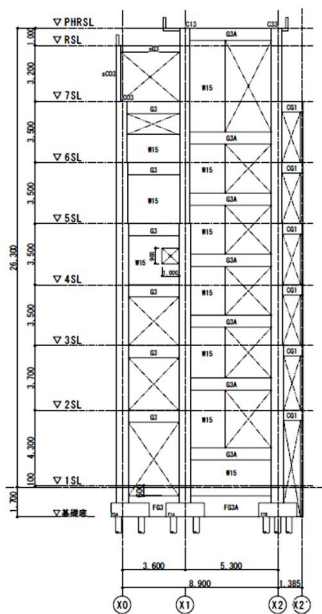
(a) Y3 通り軸組図

- ・ 転倒により、図 1.2.1-1(d)に示した通りパイルキャップ底面が地上に露出していた。その一部（図 1.2.1-2(c)左上のパイルキャップ4つに囲まれた区画）には変形や損傷は見られなかったことから、当該部分は地震時において沈下等に伴う地盤反力をほとんど受けなかったことが推測された。
- ・ 建築物の高さと架構の見付幅により、各通りにおける上部構造の塔状比を計算した。転倒を生じた方向（東西）では Y3 通りで最も大きく、実測値及び作成した構造図に基づきそれぞれ 2.50 及び 2.46、生じなかった方向（南北）では X0 通りで同様に 1.69 及び 1.51 であった。

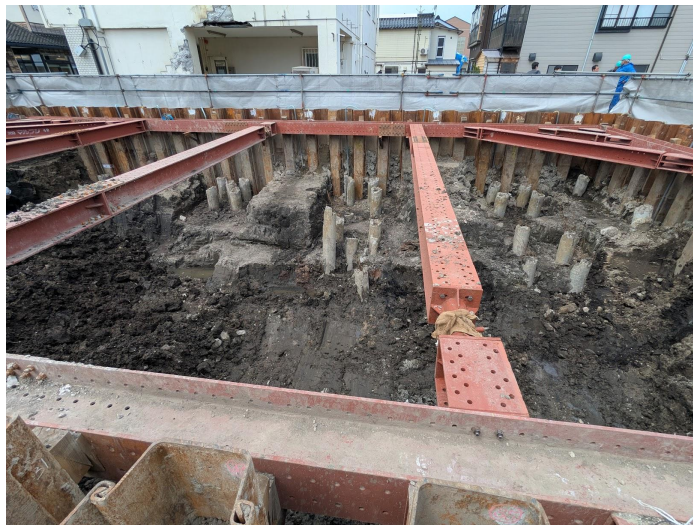
(a) 掘削（深さ約4 m～一部6 m）

基礎及び地盤の掘削調査状況を図 1.2.2-1 に、地盤調査結果（土質柱状図に基づく地層構成図）を図 1.2.2-2 に、それぞれ示す。

- ・ 転倒によって基礎の浮き上がりを生じた西側 (X0 通り) 及び中央 (X1 通り) の構面では、掘削調査の結果、図 1.2.2-3 に示す通り、杭頭に斜めひび割れや縦ひび割れ、P C 鋼材に沿ったコンクリートの割れなどの著しい被害が見られた。その一方で、図 1.2.1-1(d) に示した通りパイルキャップに目立った損傷はなかったことから、杭頭部における引抜き等で、杭とパイルキャップとは接合されていない状態であったものと考えられる。掘削調査における杭の出現深度を図 1.2.2-4 に示す。同図には被災前のパイルキャップ下面位置 (想定) も表記した。

- ・ 図 1.2.2-4 に示した通り、転倒を生じた東側 (X2 通り、押込み側) と基礎の浮き上がりを生じた西側 (X0 通り、引抜き側) では、杭の出現した深度に差があった。特に、東側の杭では、緊張材 (P C 鋼材) が残存し繋がれたまま折損した状態の杭 (図 1.2.2-6) が数本あったが、被災前のパイルキャップ下面位置 (想定) から約 2 m の間 (G.L. - 4 m 程度までの範囲) では、構造体としてはほとんど確認できなかった。地震時の杭体の被害に加えて、転倒に伴う基礎の大きな沈下や地盤の動きに伴って杭体が破砕された可能性がある。また、杭の中空部を利用した傾斜計やボアホールカメラ等による調査の結果、図 1.2.2-5 に示す通り、X2 通り (東側) のほとんどの杭で地中部 (G.L. - 5 m ~ - 6 m 付近) に杭体の折損やずれが確認された。
