# 令和6年能登半島地震建築物被害調査等報告

## 第Ⅲ部 火災による被害

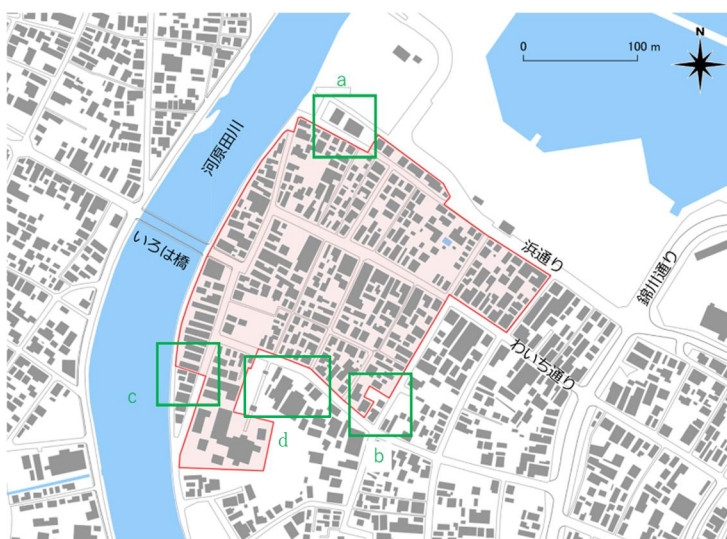
図 2.2-1 焼け止まり要因の検討対象

焼失区域は、建物、樹木、空地、消火活動など、様々な要因により焼け止まった結果を表している。今回の火災でも、河川、道路などの隣棟間隔が広い場所で焼け止まりが生じているが、それ以外の、  
10 隣棟間隔が比較的狭い場所でも焼け止まりが生じている。そこで、現地調査の結果に基づいて、これらの焼け止まりの要因を検討した。ただし、本調査では、消防隊・消防団あるいは住民への聞き取りを行っておらず、消火活動がどの程度焼け止まりに寄与したのかは確認できていない。焼け止まり要因を検討した焼失区域の部分を図 2.2-1 に示す。

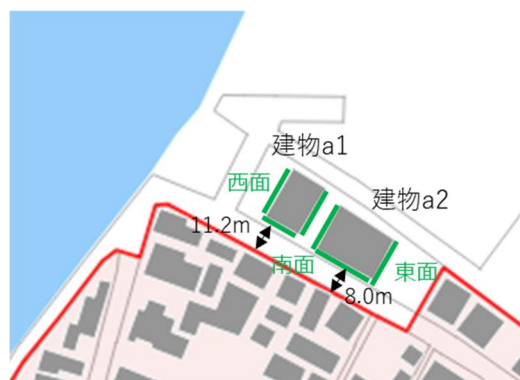
図 2.2-2 焼け止まり部分 a

焼け止まり部分 a は、焼失区域の北端に位置する戸建て住宅 2 棟である。図 2.2-2 は対象範囲を拡大して示したものである。

建物 a1 の外周の状況を写真 2.2-1 に示す。対面する焼失区域から建物 a1 までの最も短い離隔距離は 11.2m であった。南面は最も強い加熱を受けたと考えられる。外壁面（窯業系サイディング張りおよび金属サイディング張り）には目立った損傷等は見られなかったものの、1 階および 2 階の窓の複層ガラス（アルミサッシ）の屋外側には損傷が生じていた。また、外壁近くに設けられていた自転車の駐輪カバーは溶融していた。西面の雨樋は溶融していた。

建物 a2 の外周の状況を写真 2.2-2 に示す。対面する焼失区域から建物 a2 までの最も短い離隔距離は 8.0m であった。南面は最も強い加熱を受けたと考えられる。外壁（ボード下地塗仕上げ）は全体的に茶色く変色しており、亀裂が生じていた。また、雨樋は溶融しており、外壁面から 2m ほど奥まった位置にある窓でもガラスに損傷が生じていた。西面の 2 階窓の網戸の網は溶融し、脱落しかかっていた。また、1 階に設置されたエアコン室外機は溶融していた。

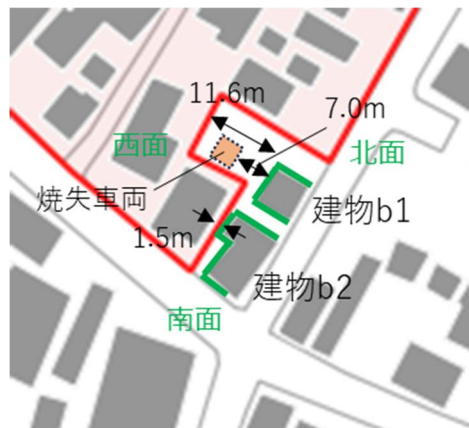
図 2.2-3 焼け止まり部分 b

焼け止まり部分 b は、焼失区域の南東端に位置する戸建て住宅 2 棟である。図 2.2-3 は対象範囲を拡大して示したものである。

建物 b1 の外周の状況を写真 2.2-3 に示す。対面する焼失区域から建物 b1 までの最も短い離隔距離は 11.6m であった。ただし、焼失区域と建物 b1 の間には、建物 b1 からの距離が 7.0m の位置に焼失車両が残されており、火災時には燃焼する車両からの影響も受けていたものと考えられる。西面は最も強い加熱を受けたと考えられる。外壁（金属板張り）および軒には目立った損傷は見られなかったものの、1 階および 2 階の窓のガラスには損傷が生じており、網戸の網にも溶融が見られた。また、エアコンの本体と室外機をつなぐ配管の樹脂カバー等にも溶融が見られた。

建物 b2 の外周の状況を写真 2.2-4 に示す。対面する焼失区域から建物 b2 までの最も短い離隔距離は 1.5m であった。建物は木造 2 階建てであり、地震動により南側外壁（木ずりモルタル塗り）に一部脱落が見られた。西面は最も強い加熱を受けたと考えられるが、雨樋が溶融し、変形していたほかは、金属板が張り付けられた外壁に目立った損傷は確認できなかった。なお、西面には小さな窓が設けられていたが、ガラスは脱落することなく残っていた。

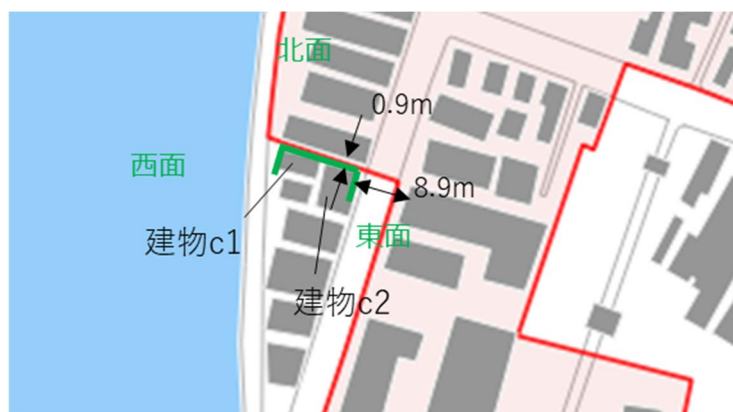
図 2.2-4 焼け止まり部分 c

15 焼け止まり部分 c は、焼失区域の南東端に位置する戸建て住宅 2 棟である。図 2.2-4 は対象範囲を拡大して示したものである。

建物 c1（外壁は金属サイディング張り）および建物 c2（外壁は窯業系サイディング張り）の外周の  
 5 状況を写真 2.2-5 に示す。対面する焼失区域から建物 c1 および建物 c2 までの最も短い離隔距離は、  
 北面の 0.9m であった。北面の窓ガラスの脱落はなく、火災加熱による目立った損傷は確認できなかつ  
 た。なお、北側の建物は 3 階建てで、2 階および 3 階部分は激しく焼損しているものの、1 階部分の焼  
 損は比較的軽微であった。また、この建物の 1 階および 2 階の建物 c1 および建物 c2 に面する外壁は  
 残存していた。建物 c2 の東面は幅員 8.9m の道路に面しているが、焼失区域からの離隔距離が確保さ  
 10 れているためか、火災加熱による損傷は確認できなかった。

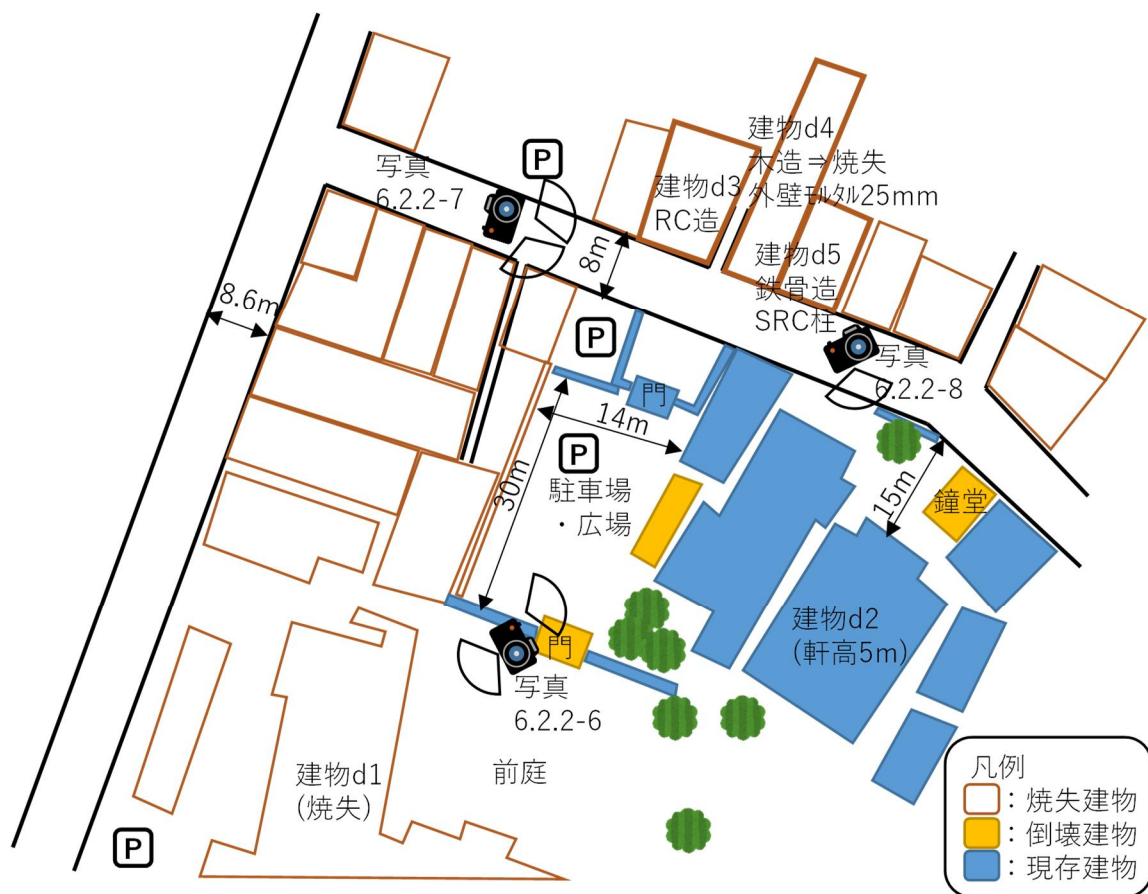
図 2.2-5 焼け止まり部分 d

焼け止まり部分 d は、焼失区域の南端に位置する寺院である。図 2.2-5 は対象範囲を拡大して示したものである。

- 5 建物 d2 と焼失建物 d1 を含む延焼区域の間には、駐車場や前庭といった空地や、門塀や樹木といった遮蔽物があり、これが火災から建物 d2 への加熱を和らげたことが延焼防止につながったと考えられる。

建物 d3 (RC 造焼失建物)、d4 (木造焼失建物：外壁モルタル造)、d5 (鉄骨造焼失建物) を含む延焼区域と、建物 d2 (木造建物) の外周の状況を写真 2. 2-7 に示す。建物 d2 (木造建物) の北側道路幅は 8m であり、西側道路 (幅 8. 6m) 側は、道路を超えて延焼が見られることから、道路幅のみでは延焼防止に十分であったとは言えないが、建物 d1 側同様、建物前面に、駐車場や広場といった空地や、塀や樹木といった遮蔽物が配置されていた (写真 2. 2-8) ことに加え、道路対向側の RC 造や SRC 造の建物が周囲の建物からの放射熱を遮る役割を果たしたことが、延焼を防いだ要因と考えられる。

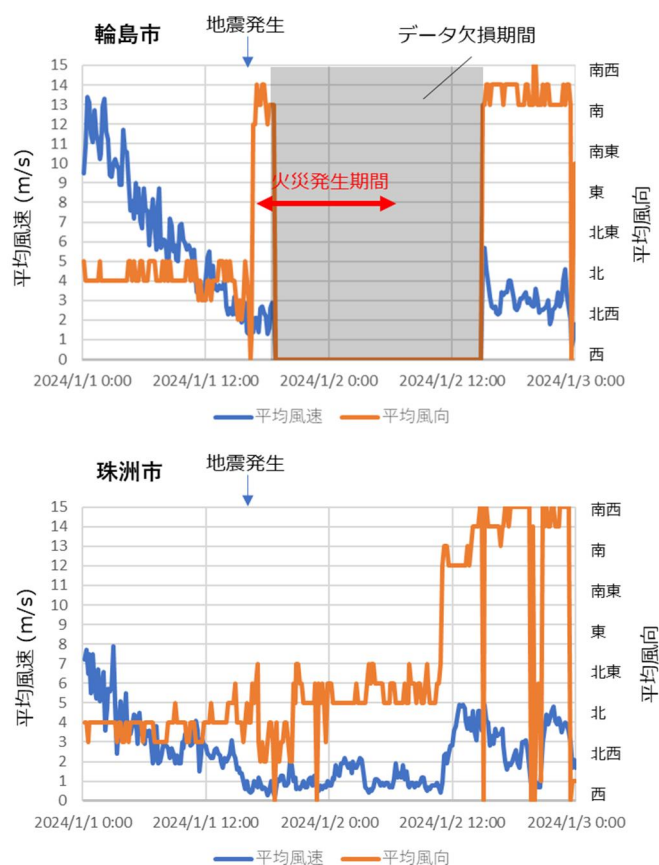
図 2.3-3 AMeDAS の観測記録<sup>10)</sup>

図 2.3-3 は、輪島市および珠洲市に設置された AMeDAS による平均風速および平均風向の観測記録を示している<sup>10)</sup>。輪島市内に設置された AMeDAS は、火災が発生した河井町の南西約 700m の位置にある。地震が発生した 1 月 1 日 16 時 10 分の時点では、平均風速が 1.3m/s と、微風の状態であった。また、当初は北寄りであった風が、その後しばらくして南寄りに変わっている。しかし、同 AMeDAS による観測は、同日 18 時 50 分から翌日 15 時にかけて途絶しており、データに欠損がある。そこで、輪島市の東約 35 km の位置にある珠洲市内に設置された AMeDAS による観測記録を併記してある。両者を比較すると、地震発生直後の風向には違いが見られるものの、観測結果の途絶前後の風向はほぼ同様な傾向を示しており、平均風速についても傾向が類似しているように見受けられる。このことを踏まえれば、河井町で火災が発生していた期間の風速はそれほど強くなかったものと推測できる。

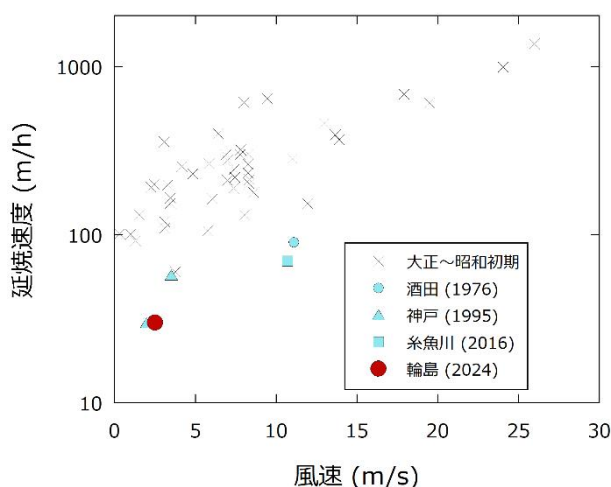
図 3. 2-2 市街地風の風速と市街地火災の延焼速度

図 3. 2-2 は、過去に発生した市街地火災における市街地風の風速と延焼速度の関係を示したものである<sup>14, 15)</sup>。図 3. 2-2 には、市街地火災が頻発していた大正から昭和初期にかけての記録に、延焼動態図から風速と延焼速度の関係を導き出せる 1976 年酒田市大火以降の記録を重ね合わせている。図 3. 2-2 は、風速が大きいほど延焼速度も大きいという経験的な認識を裏付けるような関係を示している。ただし、大正から昭和初期にかけて発生した市街地火災に比べて、1976 年酒田市大火以降に発生した市街地火災では、延焼速度が低く抑えられている。これは、戦後になって消防力が強化されてきたことに加え、道路の広幅員化が図られたり、裸木造建物がより防火性能の高い建物に建て替わったりと、不十分なながらも市街地構造に改良が加えられてきていることの効果の表れと見ることができる。ただし、輪島市河井町で発生した市街地火災の延焼速度は、48 年前の 1976 年酒田市大火や 29 年前の 1995 年兵庫県南部地震において発生した市街地火災の延焼速度と同じような傾向を示しており、市街地火災を取り巻く課題は、それ以降あまり変化していないと捉えることもできる。

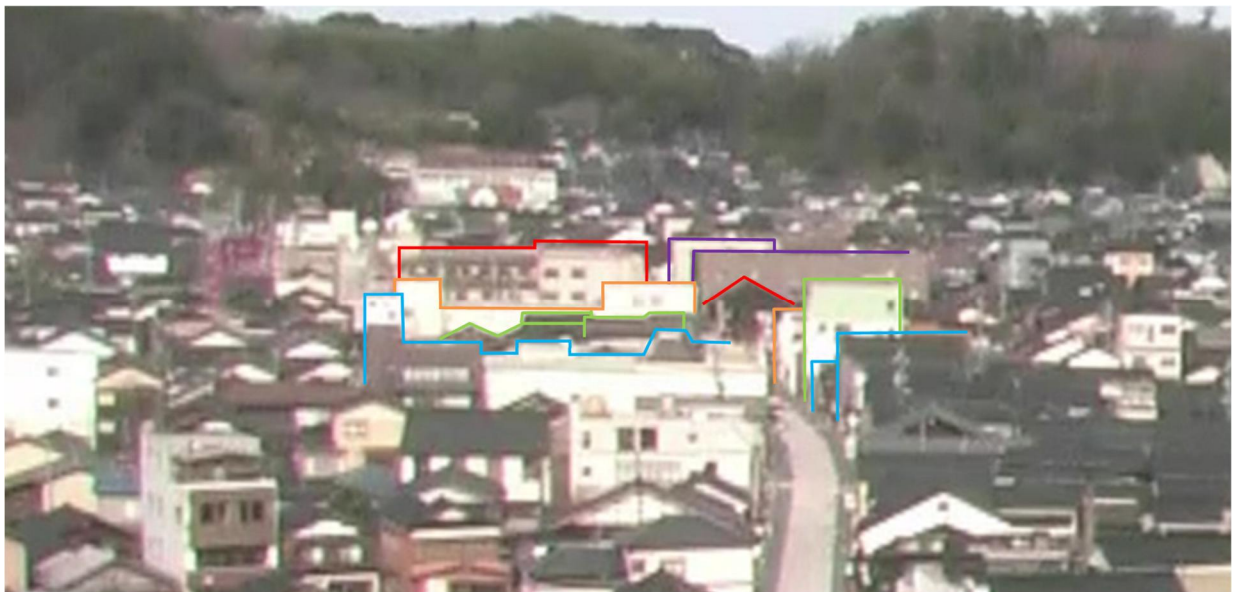
写真 3.2-2 火災前（2022 年 3 月）の屋根稜線の同定（提供：テレビ金沢）

5        夜間の映像であるため燃焼が激しい地域からは火炎が明るく映っており、その手前側にある建物は影となって屋根の稜線が現れる。朝市通りに面する建物について、火災前の映像を用いて稜線の同定を行った。写真 3. 2-2 に示す青、緑、橙、赤、紫の各稜線は写真 3. 2-4 に示す同色の建物に対応している。写真 3. 2-3、写真 3. 2-4、写真 3. 2-5 は、21:32、21:48、及び 22:52 各時点の輪島ライブカメラ映像に同定した稜線を重ねたものである。また、図 3. 2-3 には、各時点の火災が北進する前線位置を示している。これらにより概ねの火災範囲を推定することができる。
