# 令和 6 年能登半島地震による建築設備等の被害 調査報告

# 令和6年能登半島地震建築物被害調査等報告

## 第Ⅳ部 令和6年能登半島地震による建築設備等の被害調査報告

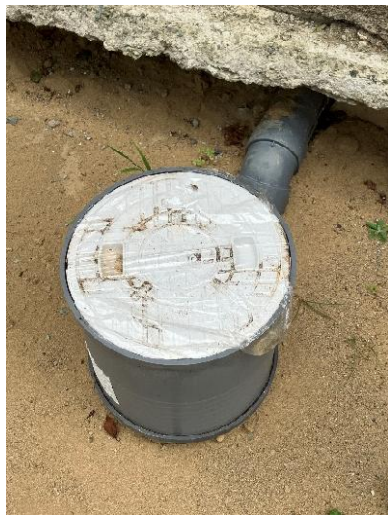
図 4.1.3 仮設マンホール（建築物 A）

20 建築物は支持層までの杭基礎であったため沈下はしなかったが、周囲地盤が液状化現象により地盤沈下や石段の崩落が発生した。それが原因でトイレの屋外埋設排水管が地中内で破断し、必要な

勾配が取れなくなったことから排水に支障をきたした。埋設配管のため原因箇所の特定に時間を要すると判断し、1週間後仮設マンホールを設置し圧送して対応した（図 4.1.3）。排水管の経路で逆勾配となっているところがあるので、1ヶ月に2回通水洗浄を行っているが、破断箇所から植物の根が入り込み（図 4.1.4）、継続的に排水能力が悪化している。

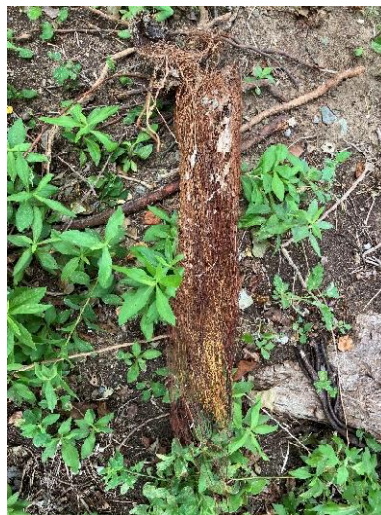
図 4.1.4 配管から取出した根  
（建築物 A）

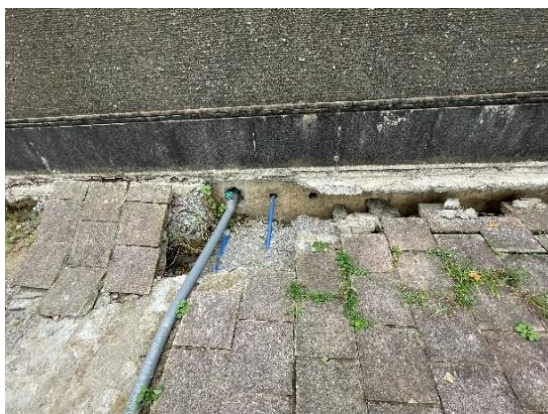
また、給水配管も建築物導入部で破断しており、やはり埋設配管であったので排水管と同じタイミングで配管途中のバルブより分岐してバイパスを組み仮復旧している（図 4.1.5）。その他、冷却塔置場の排水管も逆勾配となって排水できず、置き場が浸水している（図 4.1.6）。

図 4.1.5 給水のバイパス（建築物 A）

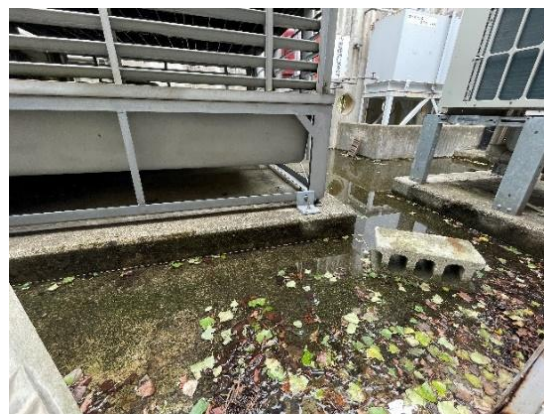
図 4.1.6 冷却塔置場の浸水（建築物 A）

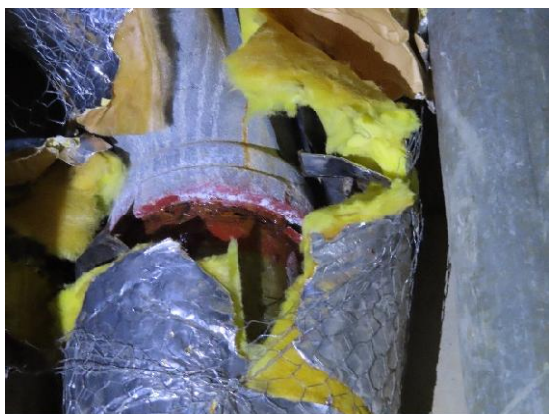
地震の揺れで 1 階の雑排水管の内側の錆びが剥がれ、雑排水管が詰まった。この詰まりで 2 階湯沸室流し台・床、2 階トイレ手洗い、2 階清掃用シンクから雑排水が溢れ、2 階湯沸室、2 階トイレ、2 階廊下が浸水した。また、この漏水により 1 階廊下の天井に水漏れ跡が認められた。1 月 9 日に雑排水管の高圧洗浄を実施、再度詰まったので 10 日にも高圧洗浄を実施した。天井は 3 月 29 日に張替えて復旧した。雑排水管の補修箇所を図 4.2.2 に、水が溢れた掃除用シンクを図 4.2.3 に示す。

図 4.2.2 雑排水管の補修箇所

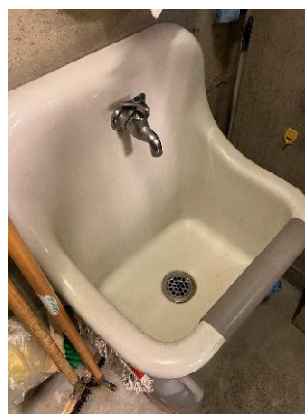
図 4.2.3 水が溢れた掃除用流し

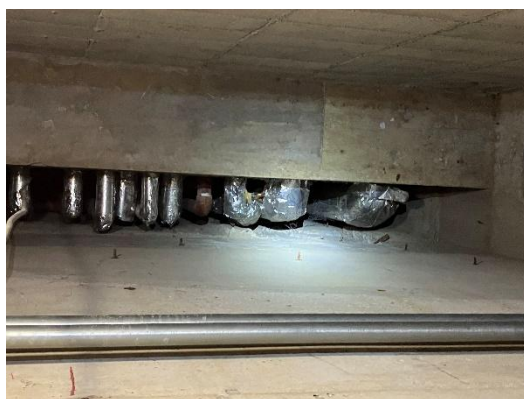
また、4～5 階のシャフト内の雑排水管から水漏れが発生し、地階部分に滴下した（図 4.2.4）。

図 4.2.4 地階から見上げたシャフト

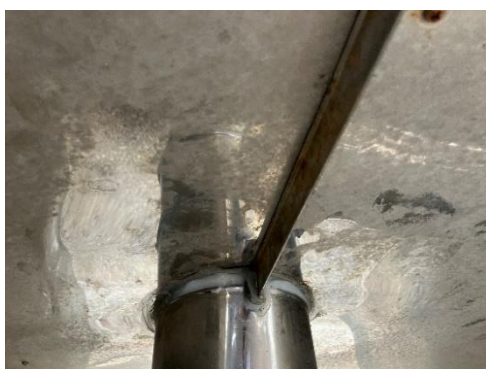
その他、屋上に設置されている高置タンクとボイラ用補給水タンクで染み出し程度の水漏れが発生した。いずれも軽微であったため継続使用に影響はなかった。ボイラ用補給水タンクは3月29日に修繕の上、ライニングし直した（図 4.2.5）。高置タンクは6月28日に修繕した（図 4.2.6）。

図 4.2.5 ボイラ用補給水タンクの修繕箇所

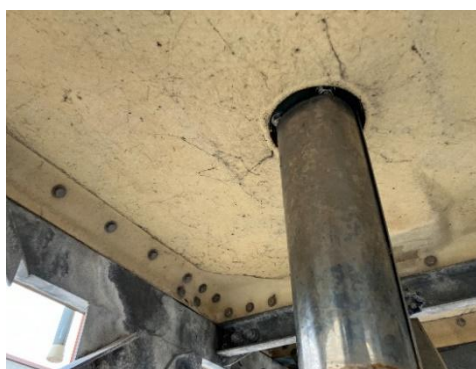
図 4.2.6 高置タンクの修繕箇所

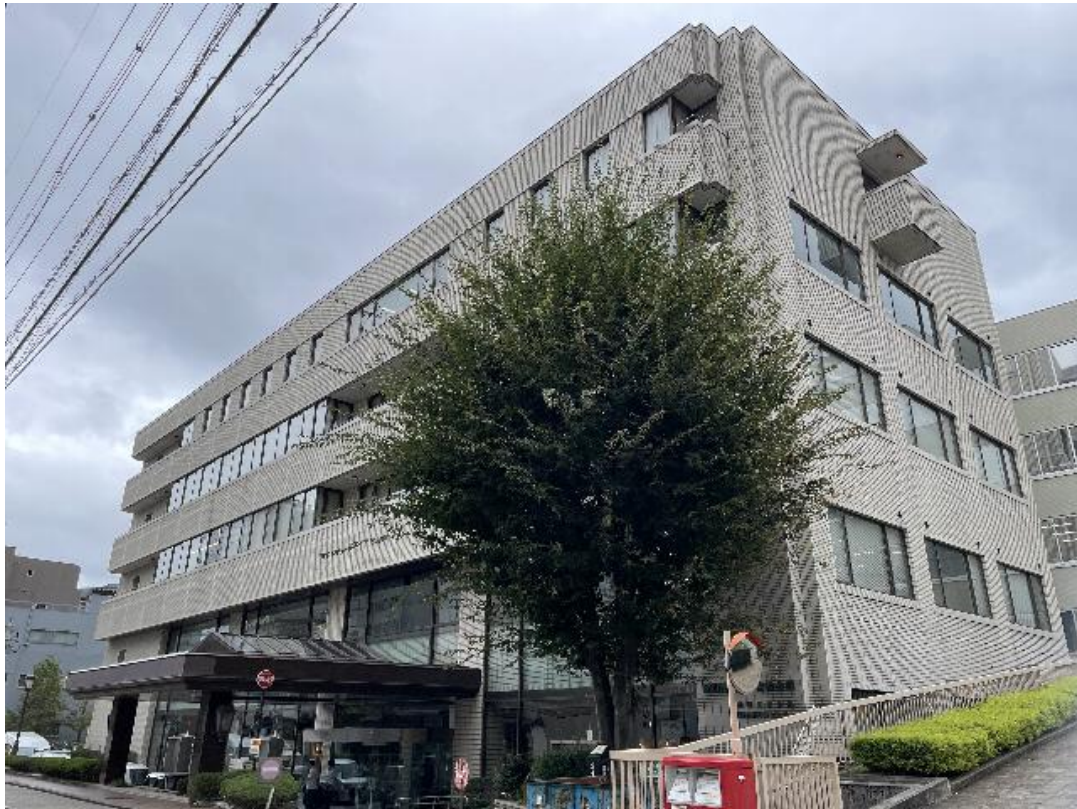
図 4.3.1 建築物外観（南西側）（建築物 C）

建築物 C は、1983 年竣工の地上 5 階、地下 1 階の鉄骨鉄筋コンクリート造建築物である。図 4.3.1 に建築物外観を示す。建築物 C は、貸館として、約 600 人収容の音響ホールや、用途に合わせた形態の貸会議室を有している。特に指定避難所などの指定は受けていない。近傍の金沢市西念の地震観測記録によると、今回の地震による震度は 5 強であった。

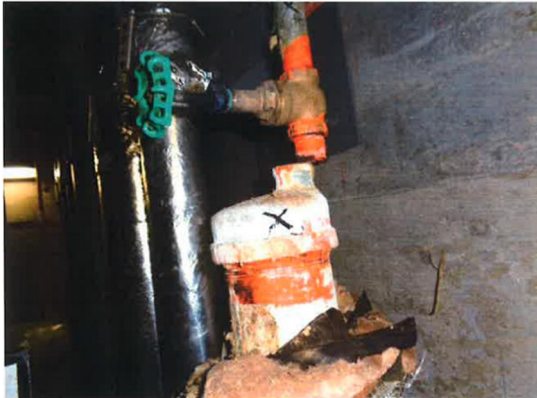
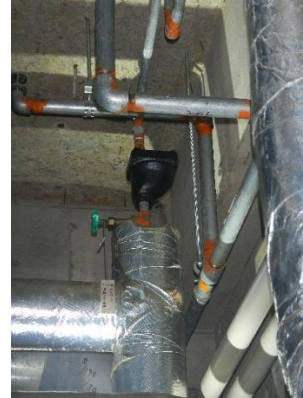
図 4.3.2 冷温水配管の損傷復旧状況（建築物 C 5 階）

空調設備においては、地震により建築物内 5 階の空調用冷温水のエア抜き配管が損傷（図 4.3.2）、パイプスペースなどを伝い館内に水が広がり、館内各所で水損被害が生じた。被害発生後、出水損傷箇所の特定に時間を要したことが、被害を広げる結果となった。その後、貸館部分は乾燥が完了した箇所から順次貸し出しを再開した。この被害により館内の集中暖房設備を使用することができなくなり、2 月初旬の冷温水配管系統復旧までは、個別空調設備や電気ヒータなどで暖を取ることで対応した。復旧まで約 1 か月の時間を要した理由は、復旧工事に要する予算承認に時間が必要だったためである。この他、地下 1 階空調機械室内部でも漏水が発生（図 4.3.3）、また館内各所の非構造部材にも亀裂などの損傷が生じていることが確認された。（図 4.3.4）

(a) エア抜き配管損傷箇所

(b) (a)の拡大図（復旧後）

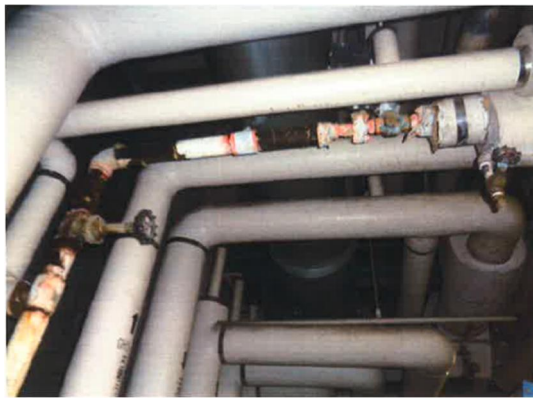
図 4.3.3 冷温水配管の損傷復旧状況（建築物 C 地下 1 階）

(a) 冷温水配管漏水箇所

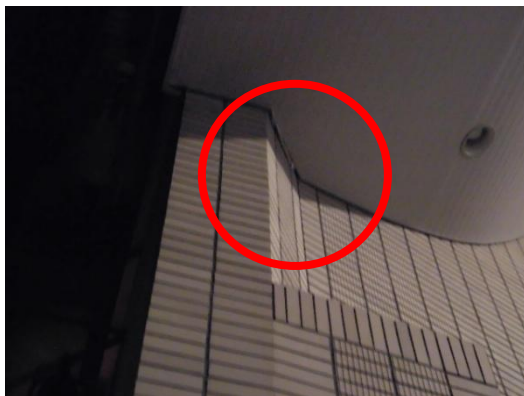
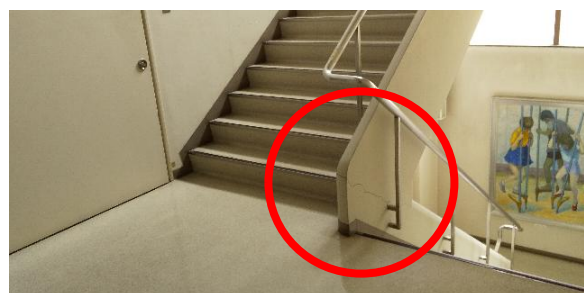
図 4.3.4 非構造部材の損傷状況（建築物 C）

(a) ホール天井損傷箇所

(b) 階段腰壁損傷箇所

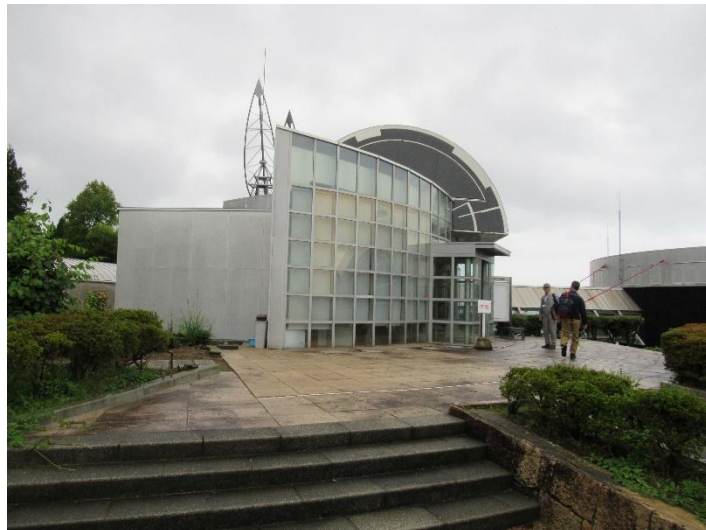
図 4.4.1 建築物外観（南側）（建築物 D 管理棟）

建築物 D は、1991 年に管理棟（地上 2 階）、企画展示棟 1（地上 2 階）、常設展示棟（地下 1 階、地上 2 階）、別棟（地上 2 階）が竣工し、企画展示棟 2（地上 3 階）が 1998 年に増築竣工した鉄筋コンクリート造・鉄骨造の建築物である。傾斜地に設置されており、各展示棟は廊下で接続されており、エキスパンションジョイントが設置されている。近傍の七尾市能登島向田町の地震観測記録によると、今回の地震による震度は 6 強であった。図 4.4.1 に建築物外観を示す。

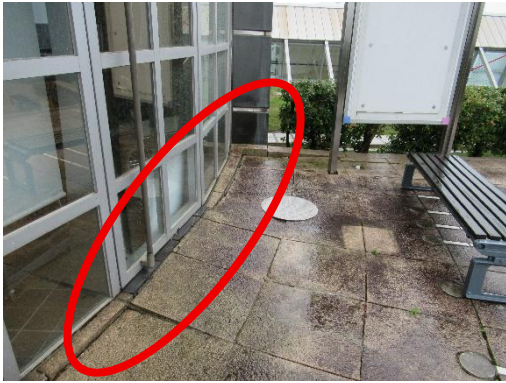
図 4.4.2 入口付近地盤沈下（建築物 D）

建築物 D では、地震に伴い周辺地盤で沈下が発生していた。（図 4.4.2）地盤沈下は建築物周辺で確認されており、他の損傷に伴う修繕も必要であることから、立ち入り禁止処置を行い、調査時

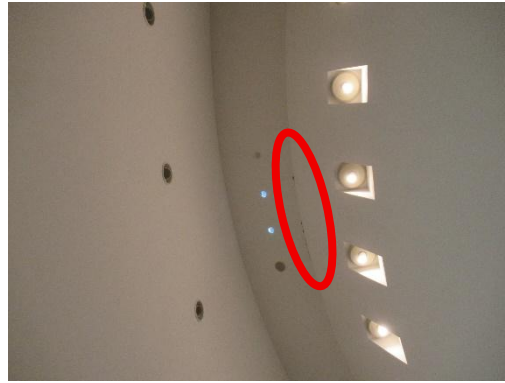
図 4.4.3 内部壁損傷（建築物 D）

一部を除き職員以外の立ち入り禁止処置は継続していた。展示室、渡り廊下部において、内壁の損傷が各所に見られ、足場が必要な高所部分の損傷もあった。（図 4.4.3）

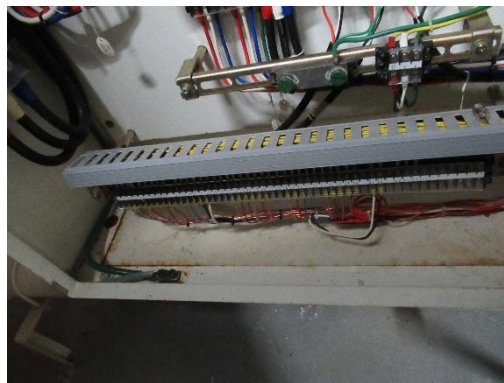
図 4.4.4 分電盤内部（建築物 D）

常設展示棟地下 1 階機械室内にある分電盤へ漏水被害があった。調査時は水跡等の確認はできなかったが、内部で一部錆が確認された。（図 4.4.4）

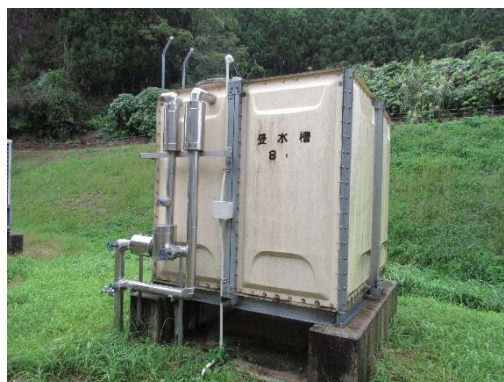
図 4.4.5 屋外受水タンク（建築物 D）

給水設備においては、地震により市水の断水が発生した。断水時にバルブを閉め、受水タンク内の水を確保する処置を実施した（図 4.4.5）。断水中はタンク内の水をトイレ洗浄水に利用し、タンク内の水が無くなった後は、雨水貯めてトイレ洗浄水に利用した。2月7日のライフライン復旧に伴いバルブを開にし、タンク内へ給水を開始した。地震後にタンク内へ貯留していた水は2月7日まで持たなかった。

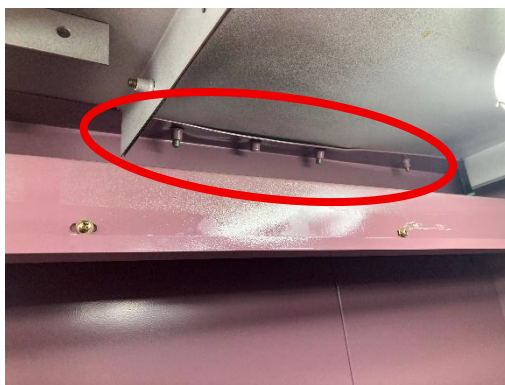
輸送設備においては増築棟である企画展示棟 2 に設置されているエレベータが損傷し使用不可で

あった。調査時も使用停止中であり、1 月 4 日の点検時に上部ロックングデバイス（図 4.4.6、図 4.4.7） および天井プレート連結部（図 4.4.8）が故障していた。

図 4.4.8 企画展示棟 2 エレベータ（天井プレート連結部損傷）

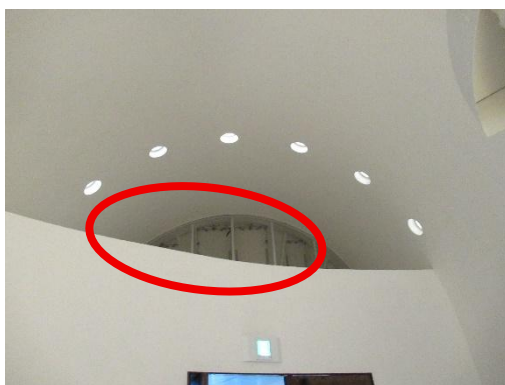
図 4.4.9 企画展示棟 1 排煙窓（建築物 D）

企画展示棟 1、常設展示棟において、排煙窓の開閉不良があった。（図 4.4.9）

5 美術館は、別棟で小規模な展示を行っていたが、主となる展示室等の修繕が未実施であったため、  
休館中であった。調査時は修繕のための実施設計中であり、予算が決定後に修繕工事に着手できる  
予定であったため、前述の損傷を受けた箇所は修繕できずにいる状態であった。

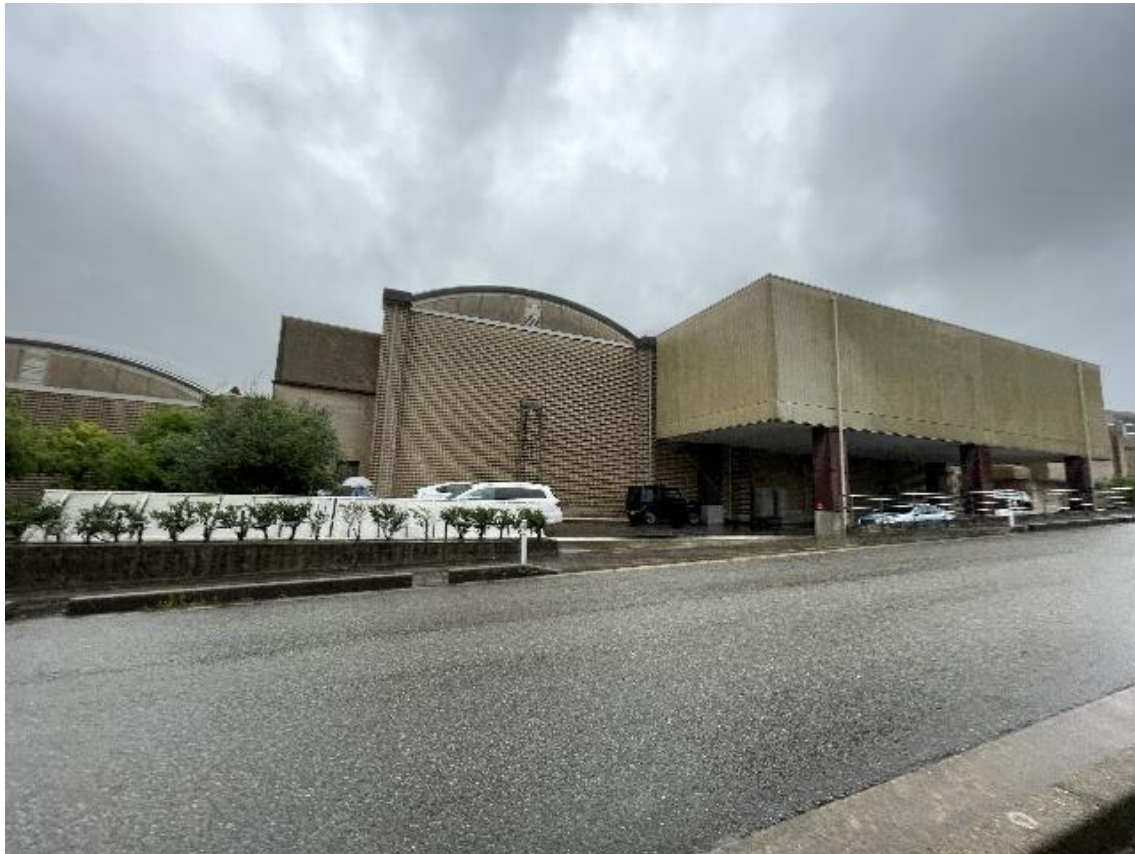
図 4.5.1 建築物外観（南西側）（建築物 E）

5 建築物 E は、1994 年竣工の地上 2 階建て鉄筋コンクリート造建築物である。図 4.5.1 に建築物外観を示す。建築物 E は、美術館としての機能の他、講演会やコンサートが可能なホールや、市民ギャラリーなども備えている。特に指定避難所などの指定は受けていない。近傍の七尾市本府中町の地震観測記録によると、今回の地震による震度は 6 弱であった。

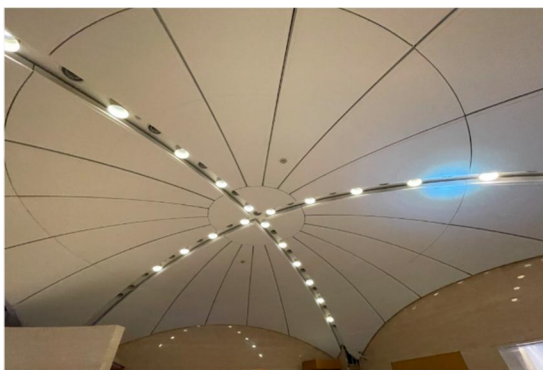
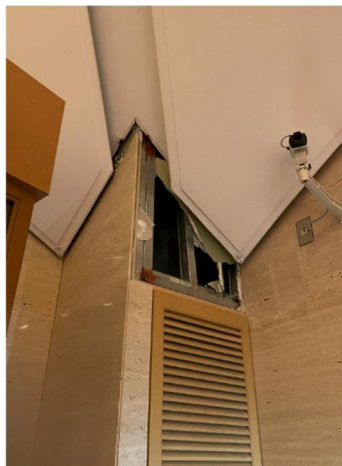
図 4.5.2 エントランスホール天井の損傷状況（建築物 E 1 階）

15 地震によりエントランスホールの造作天井が損傷（図 4.5.2）した。排水設備においては、生活排水を処理する浄化槽が損傷した（図 4.5.3）。その後の点検で、屋根からの漏水も確認されたため、仮設の防水措置を施した（図 4.5.4）。

(a) 造作天井全景

(b) 壁取合い部の損傷

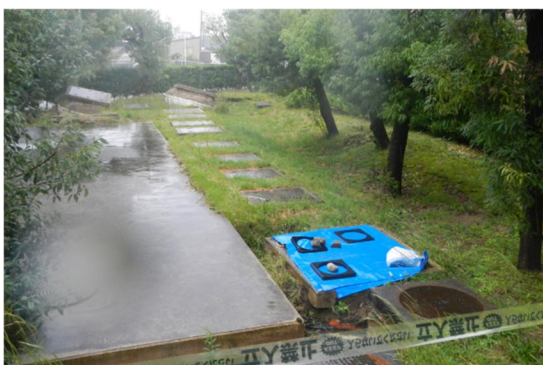
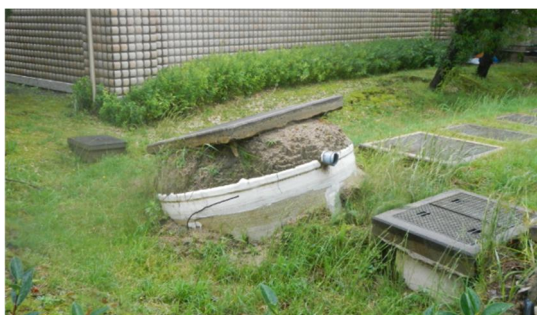
図 4.5.3 浄化槽の損傷状況（建築物 E 屋外）

(a) 浄化槽廻り全景

(b) 損傷箇所

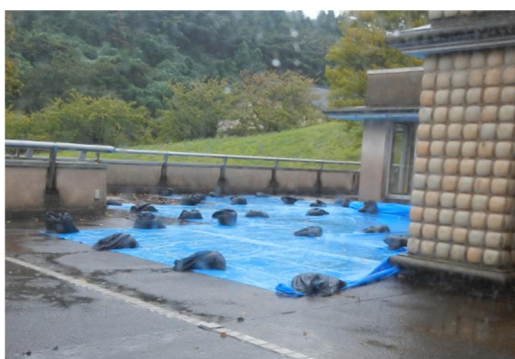
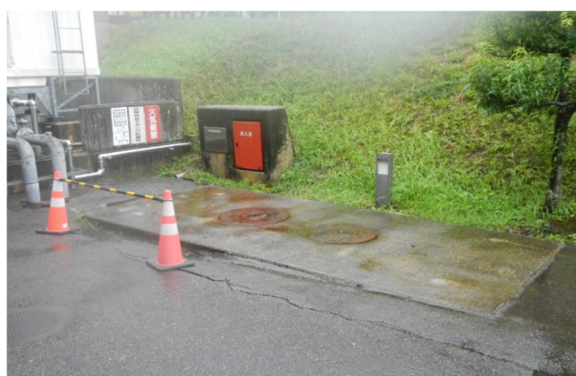
図 4.5.4 防水の損傷対策状況他（建築物 E 屋上、外構）

(a) 防水損傷対策

(b) 地下タンク廻り

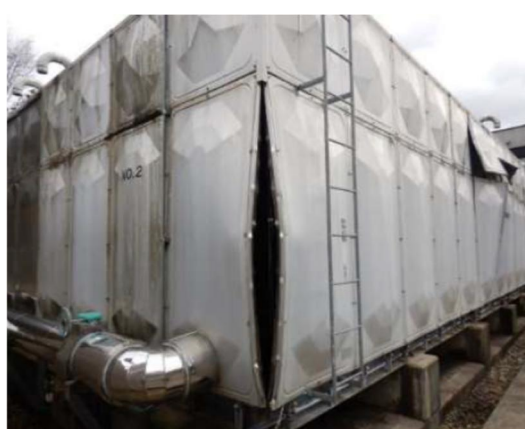
(b) 受水タンク破損状況

図 4.6.2 及び図 4.6.3 に示すように、ステンレスパネル製上水受水タンク（288 $\text{m}^3$ 、図 4.6.2）と、本館屋上のステンレスパネル製高置タンク（43 $\text{m}^3$ 、図 4.6.3）が破損したため、地震直後から全館で水が使えなくなった。

図 4.6.2 受水タンクの破損状況（施設管理者より提供）

給水設備は、受水タンクと高置タンクが破損し使えなくなり、7日間は雑用水タンクの水をトイレの洗浄に利用した。その後も市水の断水が続いたが、タンクの応急復旧と給水車による補給で使用箇所を限定して給水した。2か月後に市水が復旧したが、循環ポンプの復旧は3か月後になり、埋設管の復旧は10月28日の調査時点でも終わっていなかった。

その後、図4.6.8に示すように2024年度中に受水タンクを鋼板製タンク(70m³×2基)に更新し、7階屋上の高置タンクも四隅が丸いR型の厚みのあるステンスタンク(19m³×2基)に更新した。また、地下の雨水貯水タンク(500m³)の雑用水についても、3階の病棟まで使用できるように、揚水ポンプを整備している(図4.6.9)。

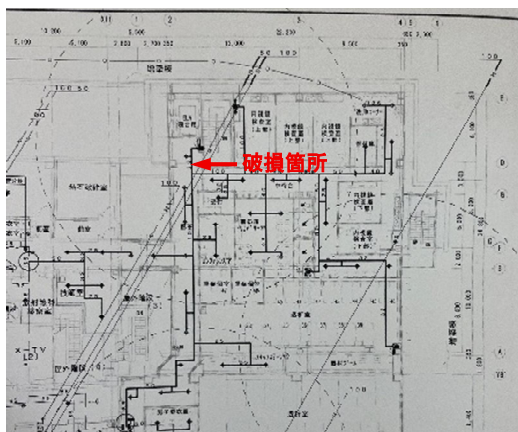
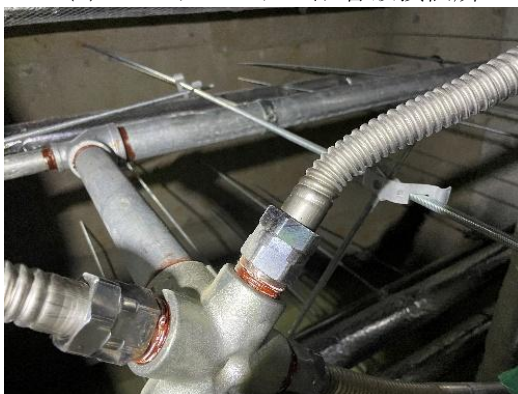
- 10 消火設備では、管理棟2階廊下のスプリンクラー配管（図 4.6.4）が破断し、2時間の漏水によりエレベータピットが水没し、復旧は2月下旬～3月末になった。

(a) スプリンクラー配管破損箇所

(c) 天井内配管施工状況

図 4.6.4 スプリンクラー配管の破損箇所と配管施工状況

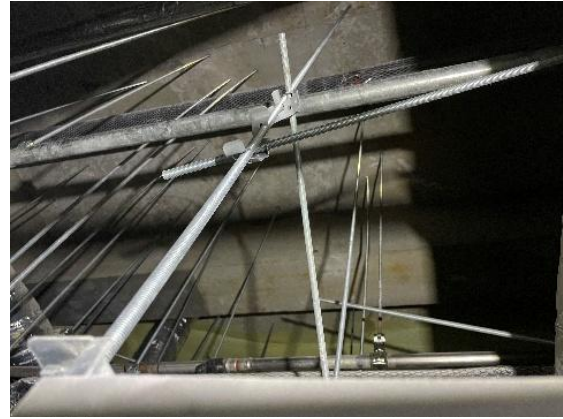
給水設備では、病室の尿瓶洗浄バルブ 19 か所が破損（写真なし）し、水が止められなくなって、下の階の天井に漏水した（3 日間で仮復旧）。また、空調配管設備では、3 階医局のファイルコイルユニット（図 4.6.5）の冷温水接続フレキ管（写真なし）が破断して漏水し、1 階外来天井まで達した。復旧は 1 月下旬に完了（作業日数 1～2 日）した。

(d) ファンコイルユニットの吊り支持状況

図 4.6.5 3 階医局のファンコイルユニットと天井内のファンコイルユニット支持状況

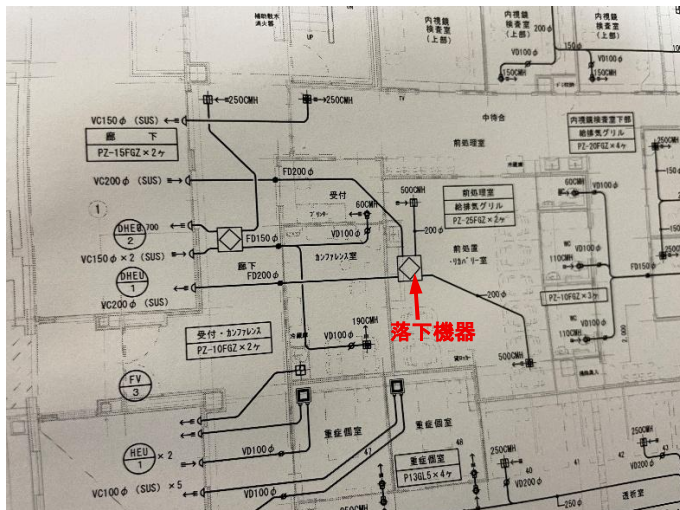
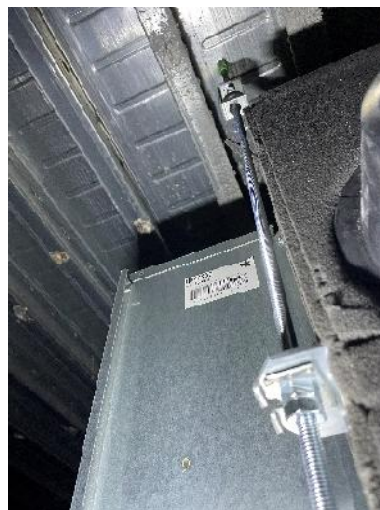
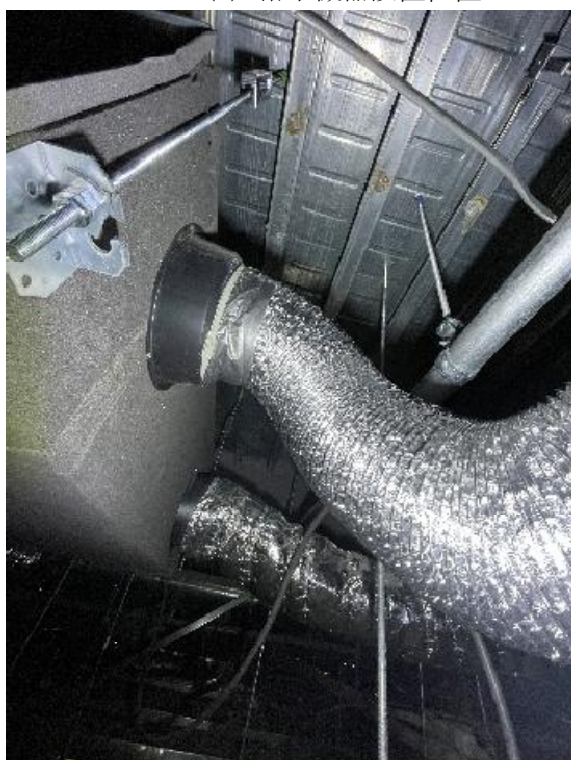
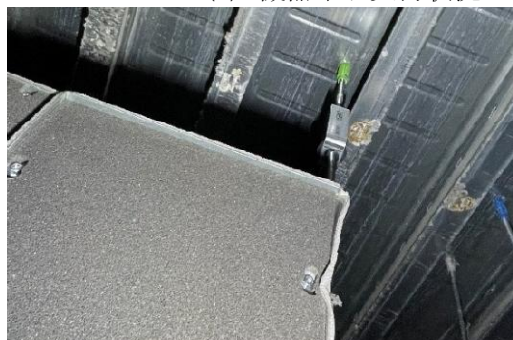
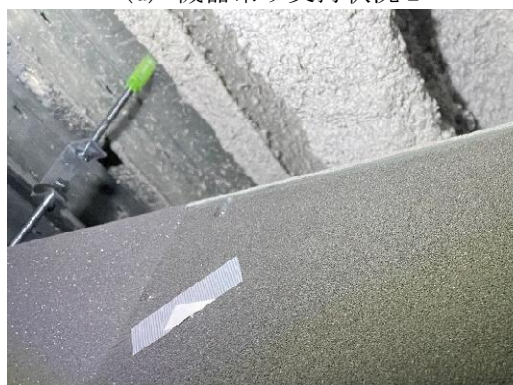
図 4.6.6 調湿外気処理ユニットの仕様と吊り支持状況

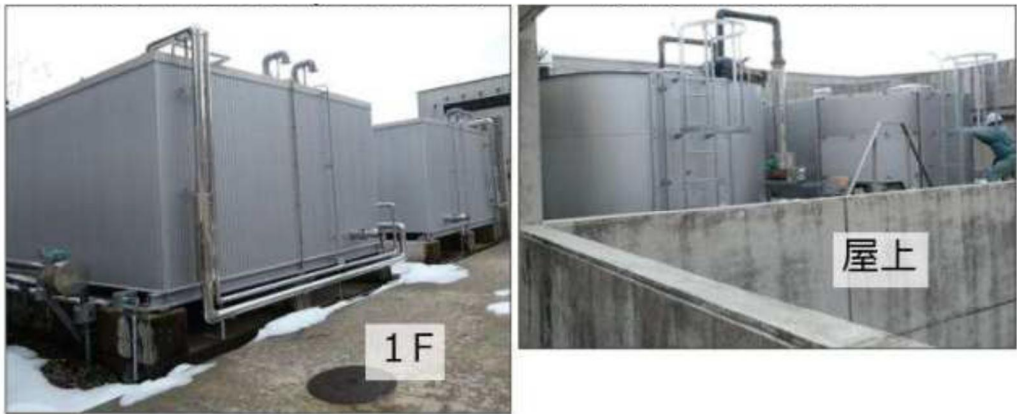
(a) 受水タンク (b) 高置タンク

図 4.6.8 2024 年度中に更新された受水タンクと高置タンク (施設管理者より提供)

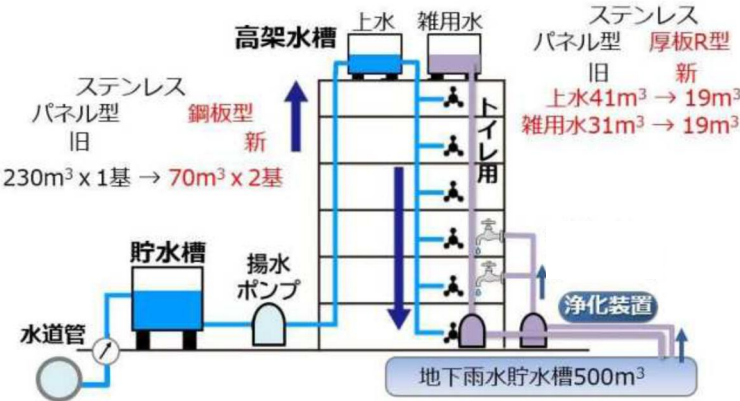
図 4.6.9 2024 年度中に更新された給水システム (施設管理者より提供)

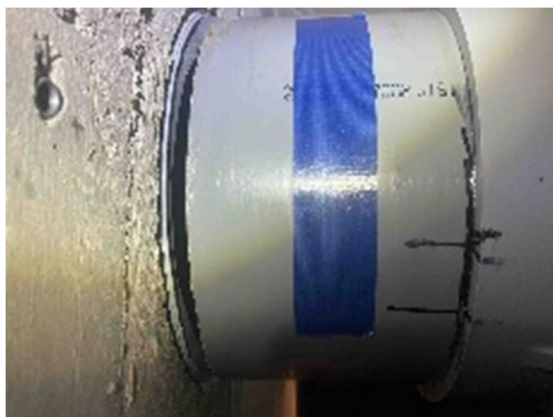
図 4.7.2 に示すように、ジンベエザメ館の循環ろ過配管（硬質ポリ塩化ビニル製、呼び径 300A）が破断し、水槽の水位が 6m から 2m まで低下して、水槽内の魚が死亡した。また、水槽から流出した水で 37kW のポンプ 6 台が水没し、動作不能となった。ポンプは 2 月中旬に発注して 6 月末に納入され、5 月に始まった配管の修理と補強は 7 月 20 日までに完了した。

(c) 破断した循環ろ過配管

図 4.7.2 ジンベエザメ展示水槽の循環ろ過配管の破断箇所と水没したポンプ

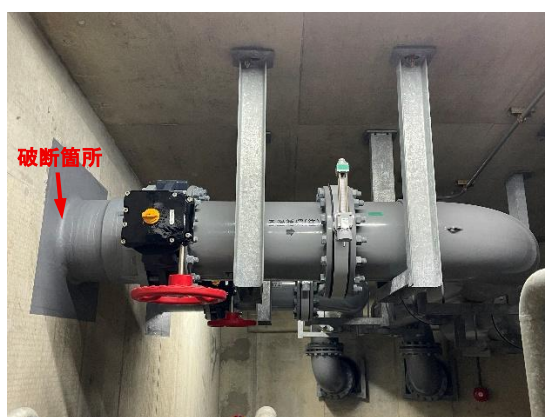
(d) 修復・補強後の循環ろ過配管

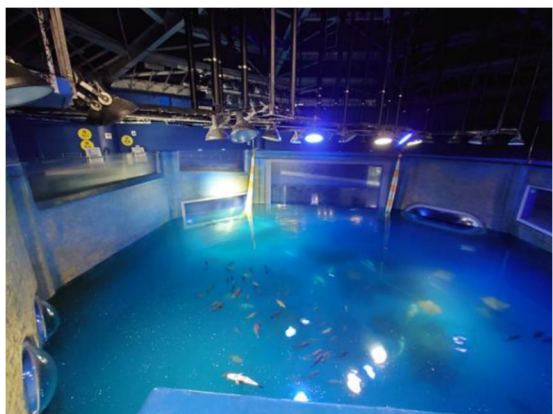
(e) 漏水により水位が低下した水槽

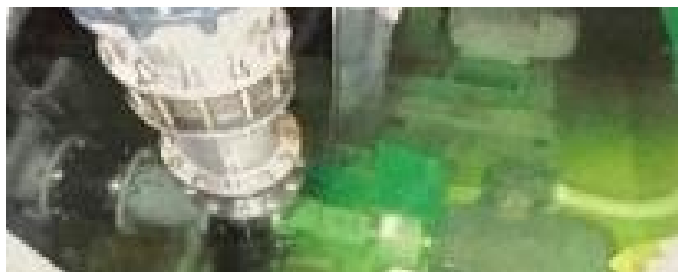
(f) 漏水により水没したポンプ

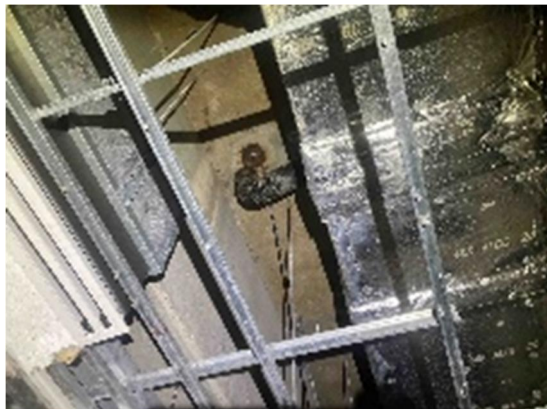
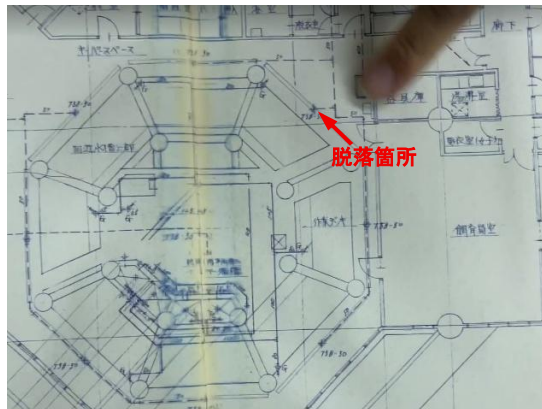
また、屋内では図 4.7.3 に示すように、2 階床配水管の脱落による漏水で、1 階展示室の天井に水が溜まって、天井が落下した。また、塩ビ管の分岐部の破断による漏水がみられた。

(a) 床配水管の脱落状況

(b) 床配水管脱落箇所

図 4.7.3 屋内配管の破断と漏水箇所 ((a), (c), (e)は施設管理者より提供)

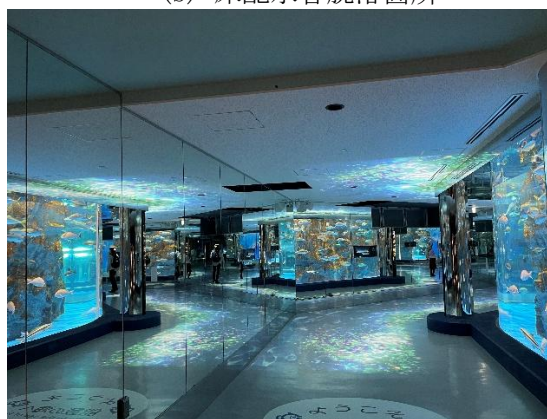
(d) 復旧後の展示室内

非構造部材は、前述した床配水管の脱落による漏水による天井落下や、水槽周辺の天井損傷などがあったが、7/20の仮オープンまでに復旧した。

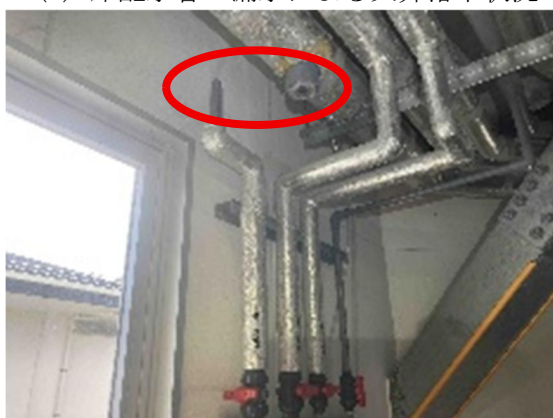
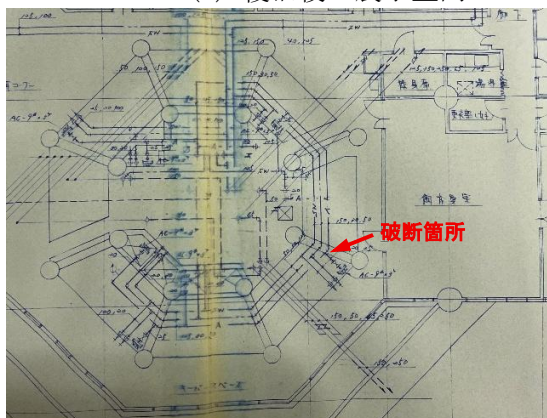
(e) 塩ビ管分岐部の破断状況

(f) 塩ビ管分岐部の破断箇所

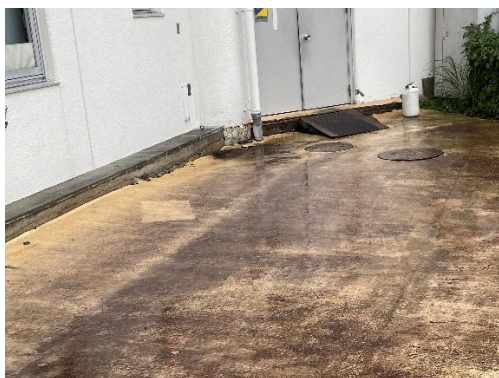
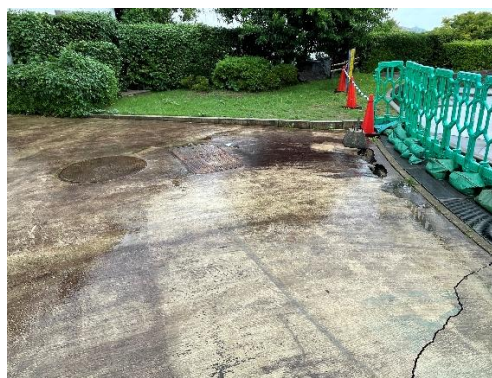
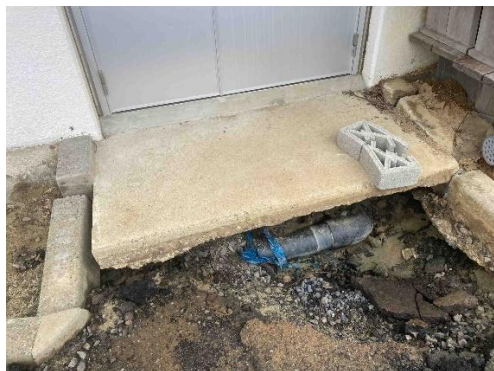
屋外の配管は、多くが地中埋設となっていたが、図 4.7.4 に示すように地盤の変状に追従できない配管が破断して多くの箇所で漏水し、漏水箇所の発見と復旧に時間がかかっていた。このため、入館を再開した 7/20 以降もまだ再開できない展示施設がみられた。

(a) 建築物周囲の地盤地下状況

(b) 地中埋設物の沈下状況

(c) 地中埋設配管の破断・漏水箇所

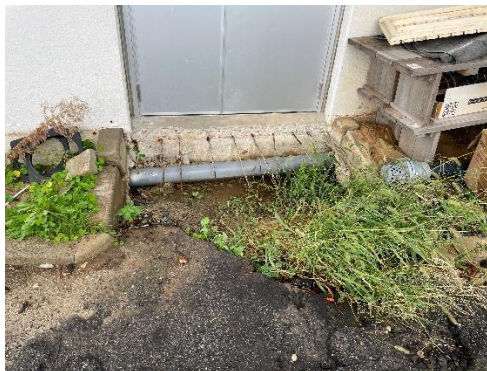
(d) 地中埋設配管の復旧状況

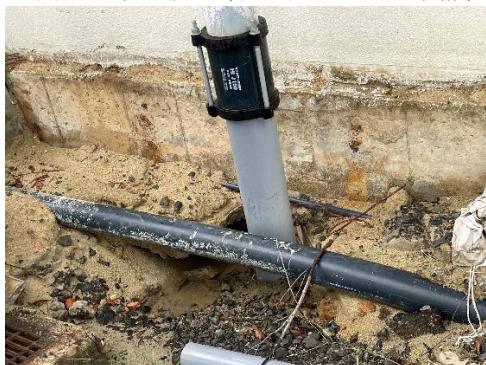
(e) 地中埋設配管の復旧工事中の状況

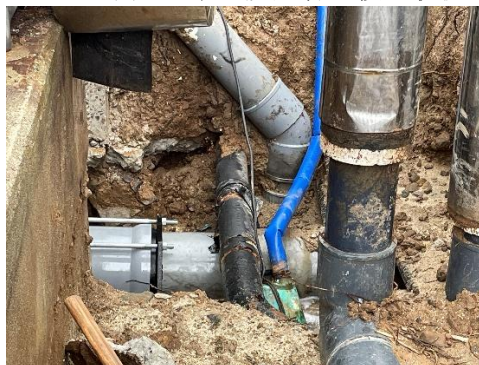
(f) 地中埋設管破断・漏水箇所

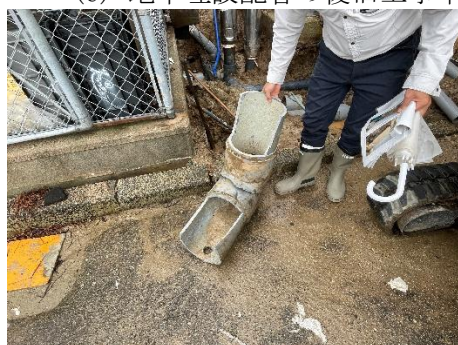
(g) 地中埋設管の破断箇所掘り出し後

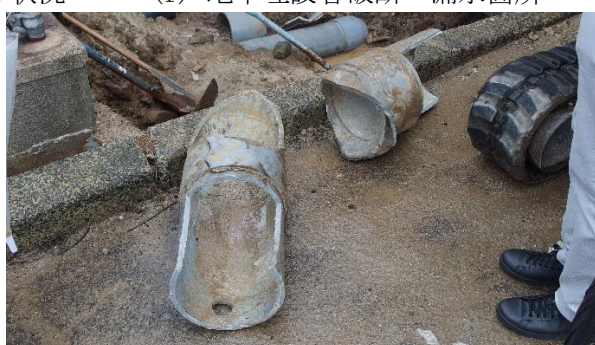
(h) 地中埋設管破断状況

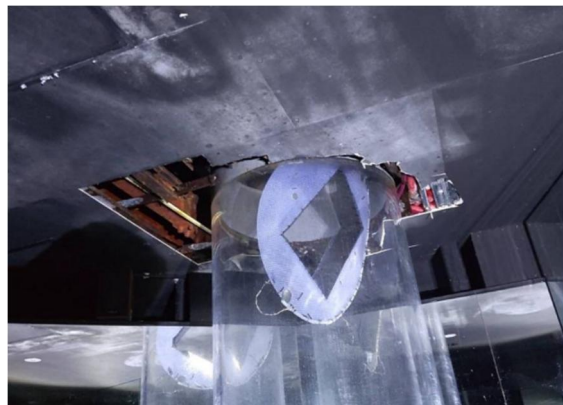
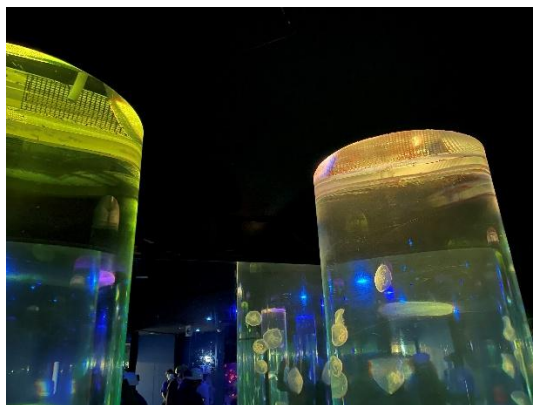
また、図 4.7.5 に示すように展示水槽用照明器具の脱落や、ボイラやろ過装置（図 4.7.6）の故障により、水温、水質、水位の維持が困難となり、展示されていた魚類など 4000 匹が死亡したが、イルカなどは日本水族館協会の斡旋により 9 か所の水族館に避難し、水族館再開後に戻す予定となっていた。

図 4.7.5 落下した展示水槽用の照明器具（左：施設管理者より提供）と復旧後の状況（右）

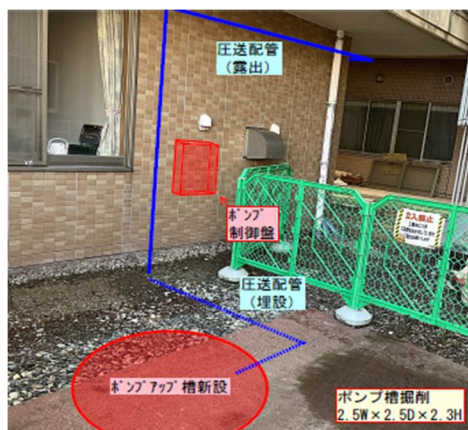
また、建築物周囲の地盤は 20～30 cm 沈下した。市水復旧後に排水不良が見つかり、調査の結果、一部の埋設排水管破損の他、広範囲で勾配が確保できていないことが判った。特に、1 階で隣棟とつながる渡り廊下下部を横断する埋設配管は、沈下した構造物の下にあり勾配是正不能であったため、修繕工事においては、この部分に中継枿を設置して圧送することとした。

図 4.8.3 排水管の復旧計画

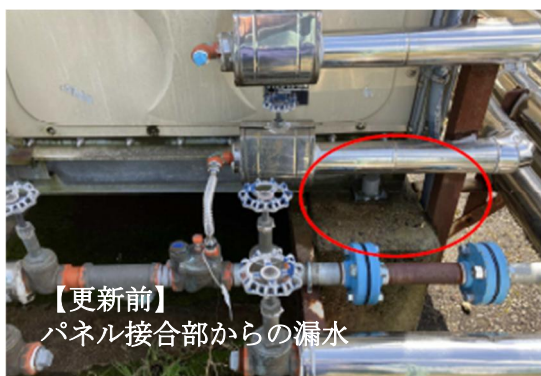
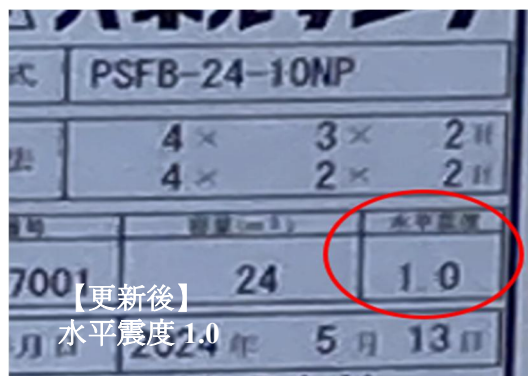
市水復旧後、受水タンクのパネル接合部で若干の漏水があることが判明し、修理が必要ではあったものの給水機能は確保できた。修理で対応できる見込みではあったが、結果的に、竣工当初からの経年と耐震性を鑑み 7 月～8 月にかけて受水タンクを一式更新（既存同容量、設計用水平震度  $K_H = 1.0$ ）した。

図 4.8.4 屋外受水タンクのパネル接合部からの漏水

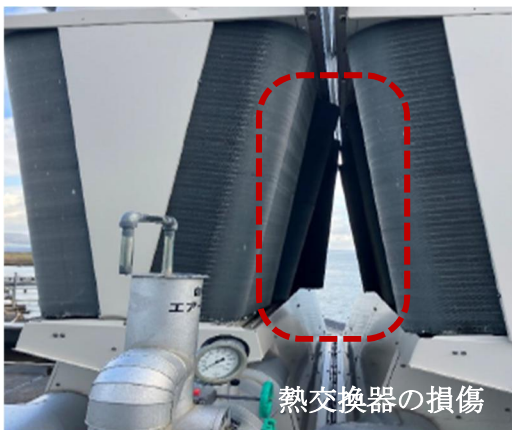
空調設備では、屋上のヒートポンプチラー 3 基が損壊した。熱交換器変形・破損およびそれらに伴う冷媒漏洩、制御配線類の断線、ケーシングの損傷もあった。メーカーサービスによる診断の結果、修理・復旧は困難と判断、6 月末に機器更新を行った。

図 4.8.5 屋上空冷ヒートポンプチラーの損傷

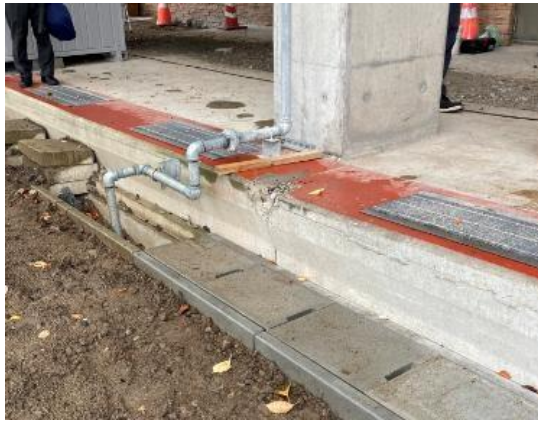
建築物Lでは、建築物外周一帯が30～40cm地盤沈下（図4.12.2）したことによる給水管の破断、排水管の破断および勾配不良による滞留が被害のほとんどを占めた。修繕工事は、トイレ系統など建築物利用に支障の大きい部分が優先に進められ、工事会社が乗り込んだ3月中旬から8月までかけて機能をほぼ回復した。

図 4.12.2 地盤沈下で生じた 40 cm の段差

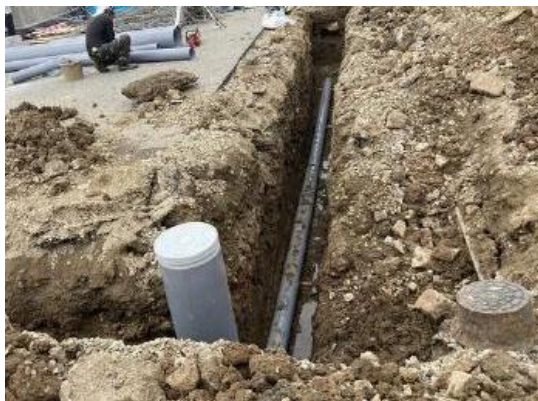
給水管は引き込み管およびポンプ圧送系統の建築物導入部で破断、排水管は建築物から出る部分の全か所で破断し（図4.12.3）、特にコンクリートを打設した犬走り下部で顕著であった。屋外の各所小口径枡の破損やメイン排水管の広範囲で汚水の滞留が確認され、屋外排水管については全面的な交換を余儀なくされた（図4.12.4）。

図 4.12.4 メイン排水管の復旧工事の状況

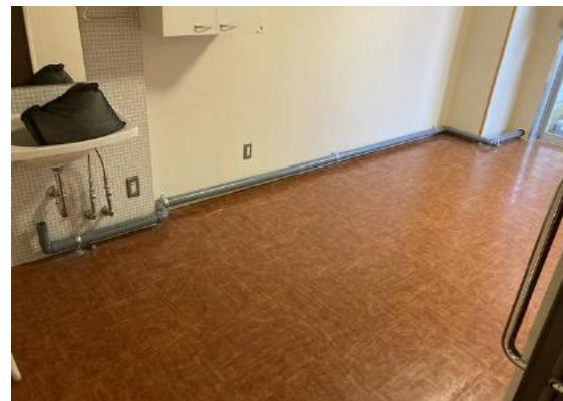
図 4.12.5 露出配管による排水の復旧状況

1階床下土間の埋設排水管も、通水テストや内視鏡調査で破断、たわみが多数確認された。土間配管の修理には本来床スラブのやりが必要になるが、入居者の利便を思い図り、早期復旧を最優先することとして、雑排水、雨水などは床上露出配管（図4.12.5）での復旧を行った。汚水など一部使い勝手や衛生上支障のある部分はスラブをやり床下の土間配管を修理した（図4.12.6）。

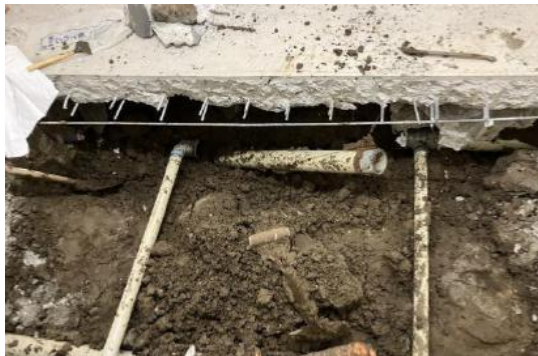
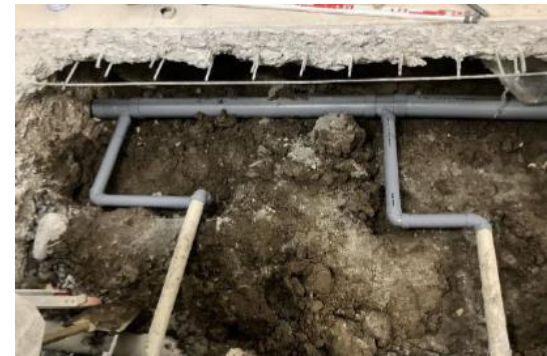
図 4.12.6 土間配管の破損状況（左）と復旧工事の状況（右）

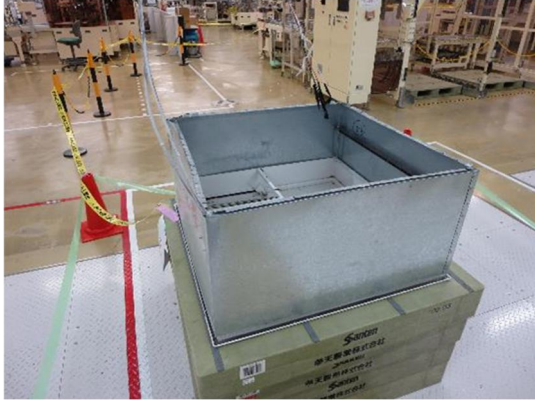
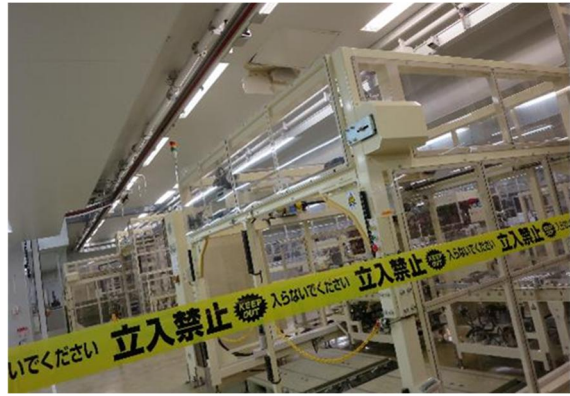
図 4.13.3 脱落した排煙口と立入禁止措置（建築物 M）

- 地震による建築物内被害としては、排煙口の脱落が数か所あった(図 4. 13. 3)。排煙口がダクト接続部から千切れるように脱落しており、ビスによる固定支持にて 1 ヶ月後に復旧するまで排煙口下部は立入禁止とされた。いくつかのタンクの配管や接合部の破断も生じた。ある程度、伸びやたわみ、振動を吸収すると想定していた機器と配管の接続部分でも破断が数カ所は発生していた。但し、エキスパンションジョイント部分や、振動を吸収するよう工夫し施工されている部分は、破断を免れており、地震による揺れの方向やちょっとした取付や固定方法の差によるものもあったとの事である。用水タンクの配管破断は、被災から 1 ヶ月後のバリデーション開始前に順次復旧されていたが、一部の配管接合部等の漏れ(最初は漏れていなくても、幾度かの確認運転にて発生)や破断は、
- 15 地震発生直後では発見できず、数度にわたる調整運転にて発見されることもあった(図 4. 13. 4)。再バリデーションによる確認の重要性につながっている。

(a) 脱落した排煙口

(b) 立入禁止措置

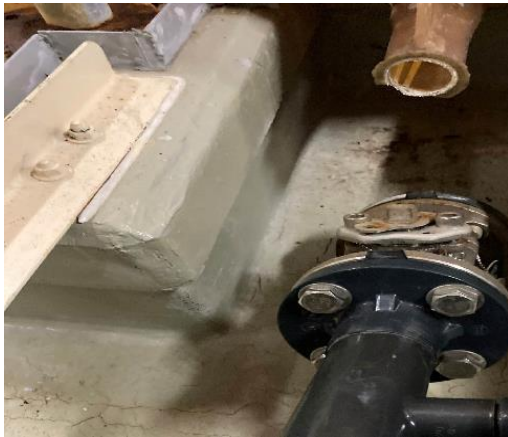
図 4.13.4 生産設備の配管破断（建築物 M）

(a) 生産用水タンクの配管の破断

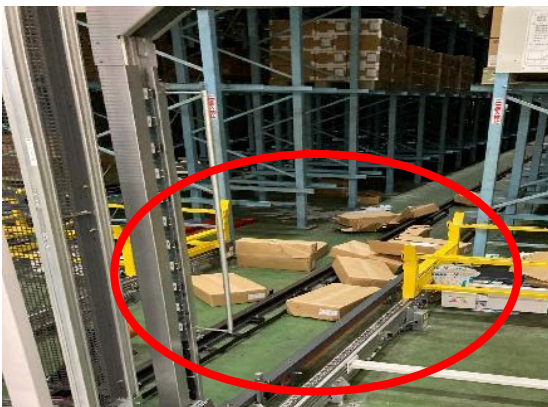
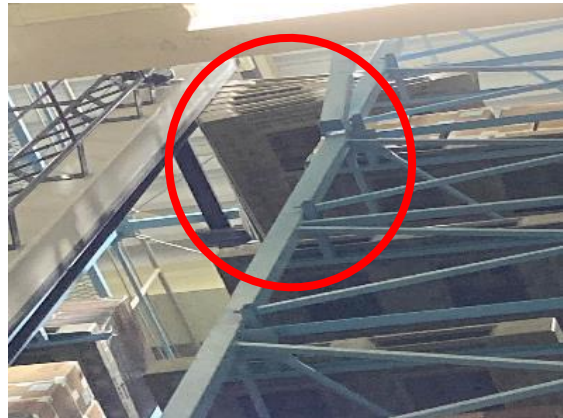
図 4.13.5 自動倉庫棟の被害状況（建築物 M）

- 自動倉庫棟では、倉庫内の荷物の落下や地上から 20m 上部の段積みパレットが自動搬送クレーンに寄りかかり自動搬送機能が停止し、自動倉庫が稼働不能な状況になっていた(図 4. 13. 5)。工場の
- 20 再稼働には自動倉庫の復旧が起点であるとの観点から、復旧の事前準備がなされており、約 1 ヶ月後に自動倉庫の復旧が完了している。地震後継続使用に対して高い計画性を持って復旧に取り組まれていた。

(a) 荷物の落下

(b) 上部パレットの被害

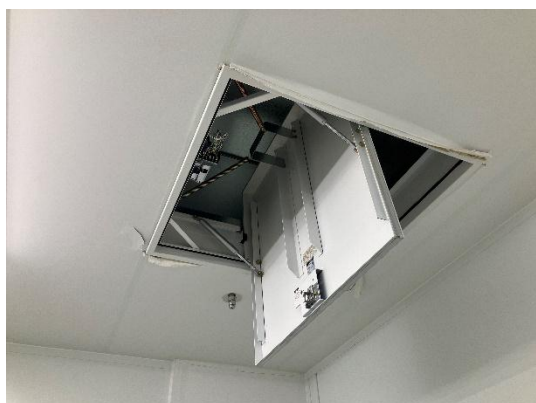
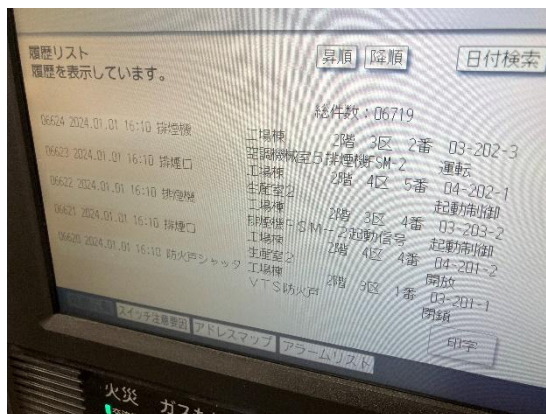
図 4.14.2 地震により解放した排煙口と排煙装置の起動履歴（建築物 N）

建築物 N では、地震直後からライフラインの停電や市水の断水は無かった。地震による建築物内被害としては、乾式の非構造壁のクラックや天井に生じた隙間など軽微なものが中心で、2 階での被害が多かった。地震の揺れにより 2 階の排煙口のラッチが外れて開放状態になり排煙装置が誤起動状態となった（図 4.14.2）。当日、施設関係者が施設確認で到着した際に排煙装置が起動したままの状態となっており、機械排煙設備には給気設備が無いため、排煙機の作動状況が継続したことで室内が負圧となり、建具のズレや歪み、壁の破損（クラック）といった 2 次被害が生じた。

(a) 地震により開放した排煙口

(b) 排煙装置の起動履歴

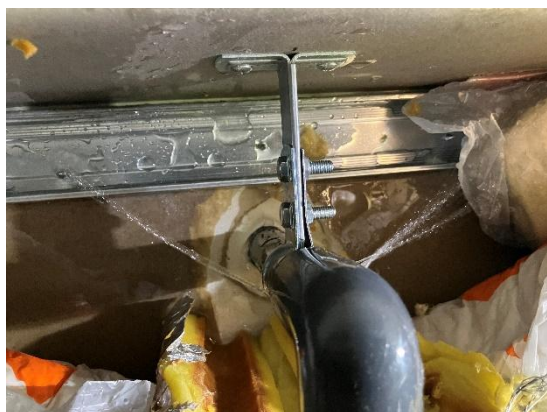
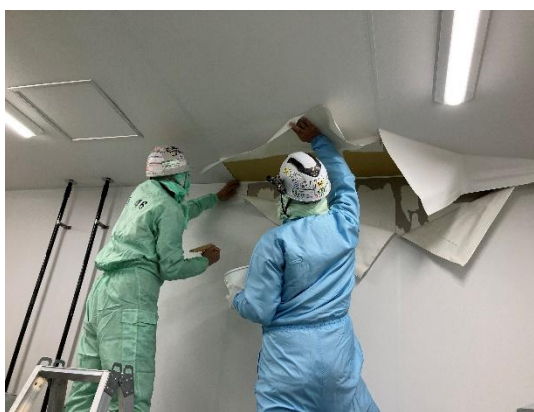
図 4.14.3 生産エリア内純水配管の破損と浸水被害（建築物 N）

生産エリア天井内で純水配管のエルボ部分の破損により水漏れが生じた。地震直後は漏水の発覚には至らず、翌日の発覚となった。そのため生産エリア内が水浸しとなる 2 次被害となった（図 4.14.3）。純水配管に塩ビ製のクリーンパイプが使用されており、エルボ部分に応力が生じ亀裂が生じたと考えられる。

(a) 純水配管の破損

(b) 生産エリア内浸水被害

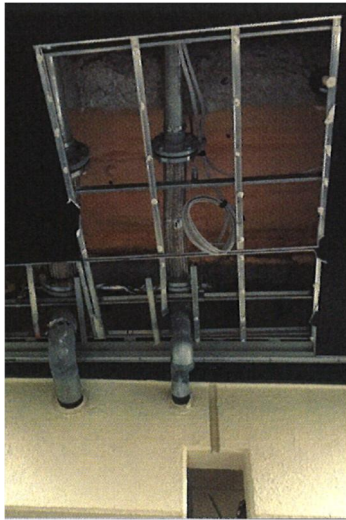
図4.15.2に示す2階の渡り廊下のエキスパンションジョイントの下で、消火設備配管が断裂し漏水した（図4.15.3）。しかし、渡り廊下の下は屋外であったため、2次被害はなかった。復旧工事施工業者の手配が困難だったため、消火設備は7月31日に復旧した（図4.15.4）。

図 4.15.3 断裂し漏水した渡り廊下エキスパンションジョイント部の消火設備配管  
(施設管理者より提供)

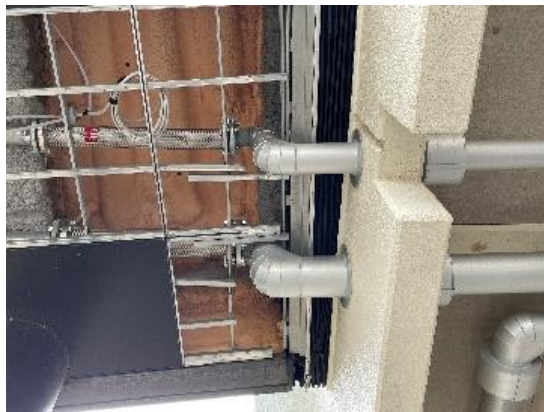
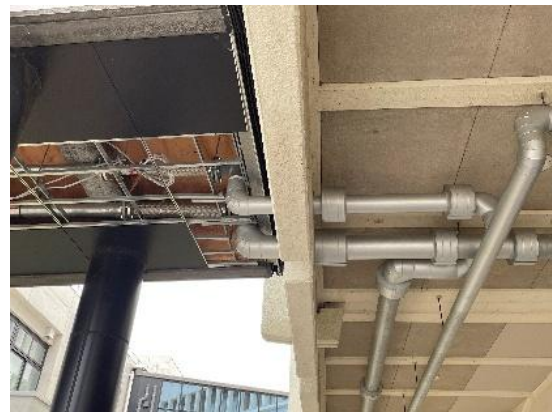
図 4.15.4 渡り廊下エキスパンションジョイント部の消火設備配管復旧状況

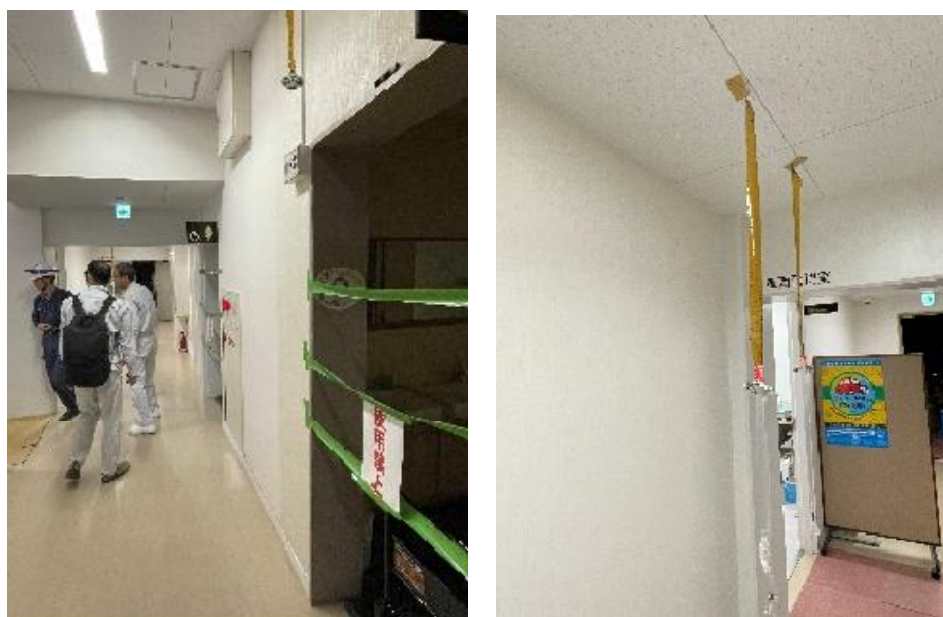
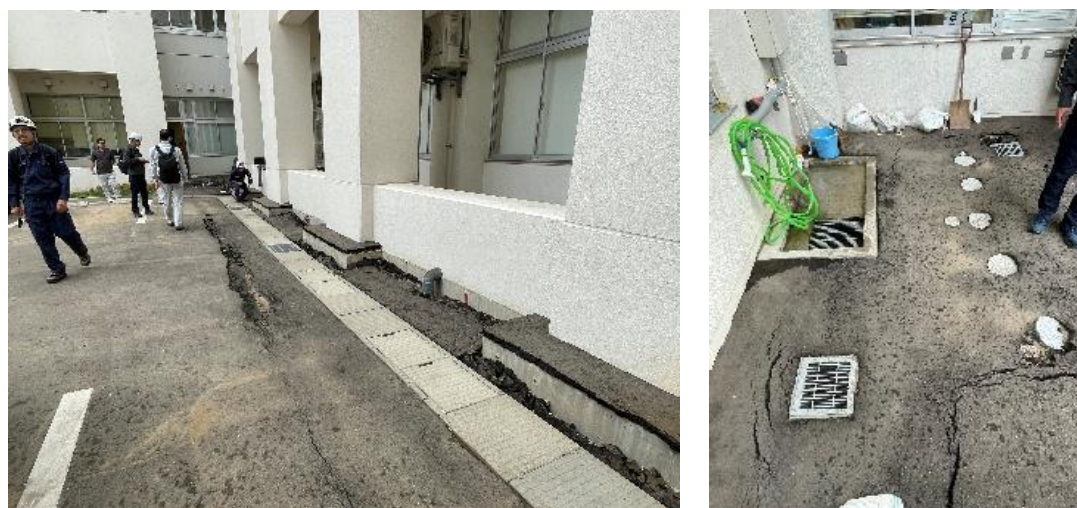
15 排水設備については、地盤沈下等によって本館1階土間の排水管が閉塞したため、市水の供給再  
開後も1階のトイレが使用できない状態となっていた（図4.15.5）。

(a) 使用禁止になった1階のトイレ

(b) 中庭の地盤沈下の状況

5 図 4.15.5 1階土間の排水管が閉塞し使用できなくなったトイレと中庭の地盤沈下

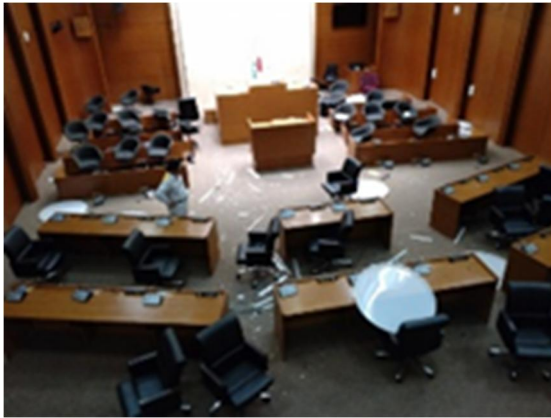
図 4. 15. 6 議場の照明器具の落下状況

電気設備は、議場の照明器具のカバーが数か所脱落して床に落下した(図4.15.6)。

(a) 床に落下した照明器具

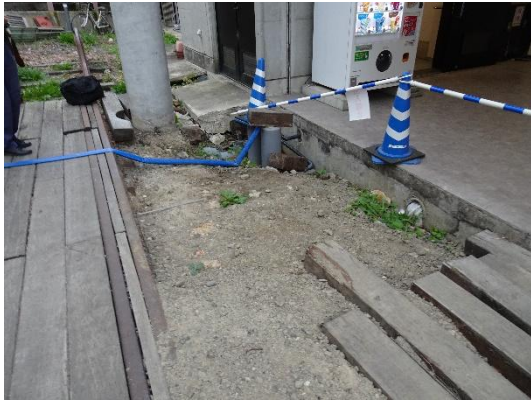
図 4. 16. 2 給水管と下水排管の損傷復旧状況（建築物 P）

- 10 建築物 P では、地震直後からライフラインの停電に伴う停電が発生し、3～4 日後にライフラインの復旧により建築物 P も復電した。
- 15 建築物 P では、地震により建築物西側の屋外埋設給水管と屋外埋設排水管に損傷を受けた（図 4.16.2）。そのため、4 月末に修理するまでは市水の断水が続いた。また、雨水タンク内の配管も破損したために、トイレの排水設備も使用することができなかった。しかし、トイレには鍵をかけていなかったため、トイレ内は汚物が溜っていた。ヒアリングによると、修理までに 5 ヶ月弱の時間を要した理由は、復旧工事を実施することのできる業者の確保が難しかったため、とのことである。
- 20 地震により瓦屋根の一部も破損したため、9 月上旬ころに応急復旧を実施した。また、地震発生当日には、屋内消火栓の水漏れが発生したが様子を見に来た職員がバルブを閉めたため、大きな被害にはならなかった。

(a) 建築物西側からみた屋外埋設配管

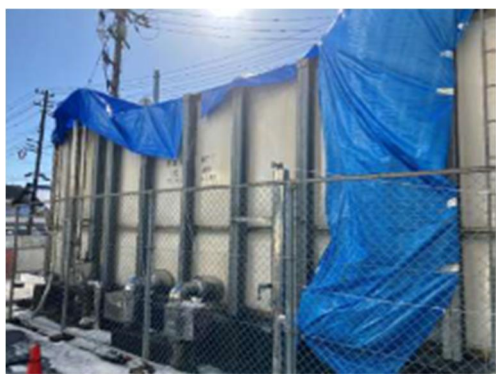
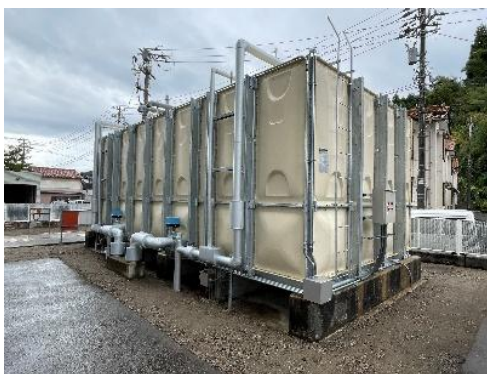
給水設備は、30 年前に設置した 40m<sup>3</sup> の繊維強化プラスチック製受水タンクが、上部が破損・漏水して 15m<sup>3</sup> 位までしか溜められなくなった。そのため、地震後に受水タンクを更新した（図 4.17.2）。

図 4.17.2 破損した受水タンク（左：施設管理者より提供）と更新後（右）
