# 令和 6 年能登半島地震による建築設備等の被害 調査報告

# 令和6年能登半島地震建築物被害調査等報告

## 第Ⅳ部 令和6年能登半島地震による建築設備等の被害調査報告

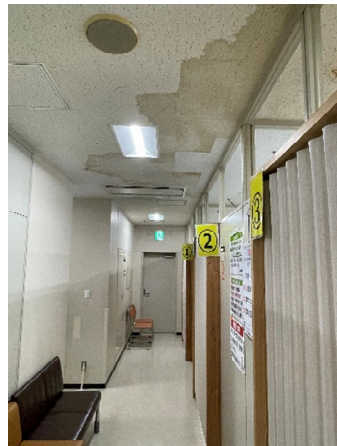
1月15日頃に市水が復旧。排水は、問題なく排水できた。ただし、生化学自動分析機が不調では手動給水しても使えなくなり、3月6日まで代替機で対応した。給水配管の被害は、低層棟の内科の診察室の上の給水配管から漏水した。その結果、図 4. 17. 4 に示すように天井ボードが落下した。空調（エアコン方式）は昨年より更新中で被害がなかった（図 4. 17. 5）。

5 (a) 天井ボードの落下状況（施設管理者より提供） (b) 天井修復後の状況  
図 4.17.4 天井内給水配管の漏水による天井ボードの落下状況と修復後の状況

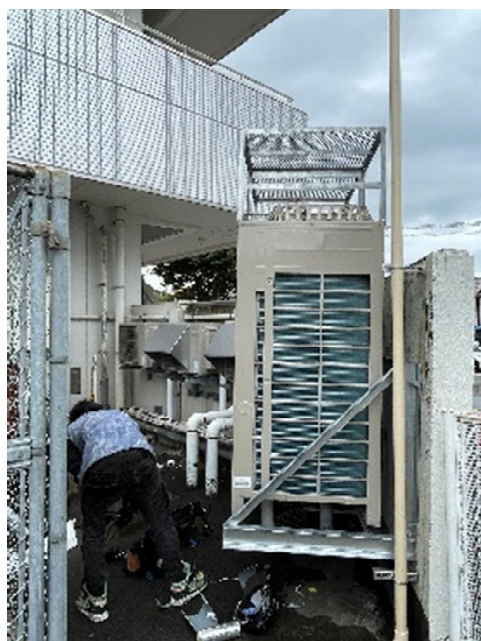
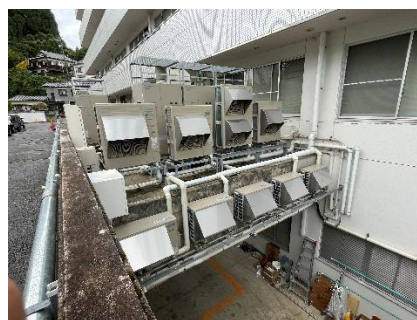
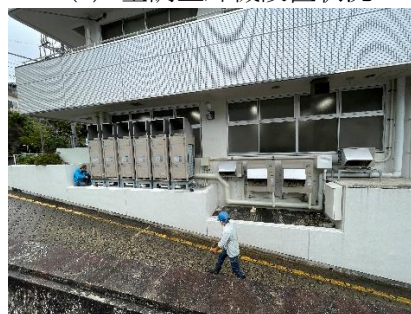
図 4.17.5 空調室外機（被害なし）の設置状況

(a) 空調室外機設置状況 1

(c) 空調室外機設置状況 3

(b) 空調室外機設置状況 2

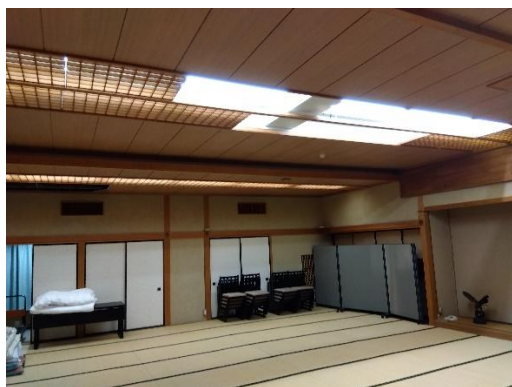
図 4.18.2 大広間の天井材の脱落

15 建築物 R では大広間や客室の天井や照明器具が落下したため（図 4.18.2、3）、危険と判断し本館の 2 階・3 階を立入禁止、別館の 1 階～2 階を立入禁止とした。本館 1 階のロビーは被害がなかったため、避難者 250 人が蒲団を敷いて転寝した（1 月 1 日～1 月 8 日まで）。市水断水が発生したが給水車によって対応した。排水設備においては、浄化槽（図 4.18.4）と大浴場の水（図 4.18.5）があったためトイレの排水に大きな支障はなかった。

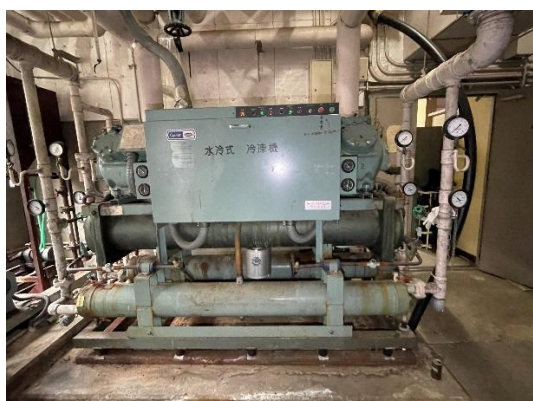
図 4. 18. 8 機械室の冷凍機（建築物 R）

付属施設の③体育館建築物（図 4. 18. 6）は、避難所として位置づけられた施設である。1 月 8 日から 5 月末まで避難者は、建築物としての応急危険度判定で使用可能となった体育館で避難した（図 4. 18. 7）。建築設備等の被害はほとんど見られなかった。また、機械室の冷凍機やポンプ等の設備は  
5 老朽化しているが目立った被害は生じていない。本建築物は地震による地盤変状が見られないため、地盤が良好であると推察する。

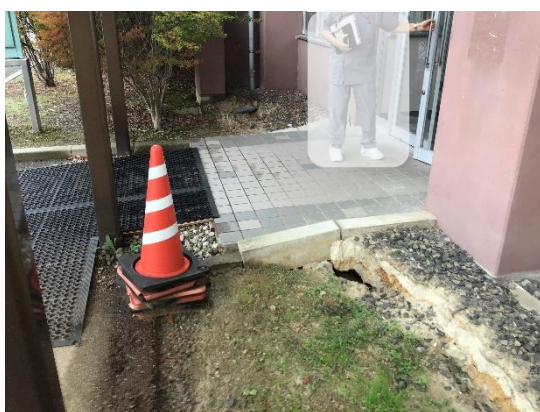
建築物 S は、地震直後からライフラインの停電や市水の断水が発生した。停電した 3 日間は非常用発電機により照明やコンセント利用給電が可能であったが、空調は停止。ボイラ本体故障により給湯停止、市水断水による給水停止、館内天井内で給水配管破損、地盤沈下による排水管破断多数及びエレベータ停止等、病院機能を継続するには厳しい状況であった（図 4.19.2、図 4.19.3）。

(a) 建築物周囲の地盤沈下状況

図 4.19.2 地震被害状況（建築物 S）

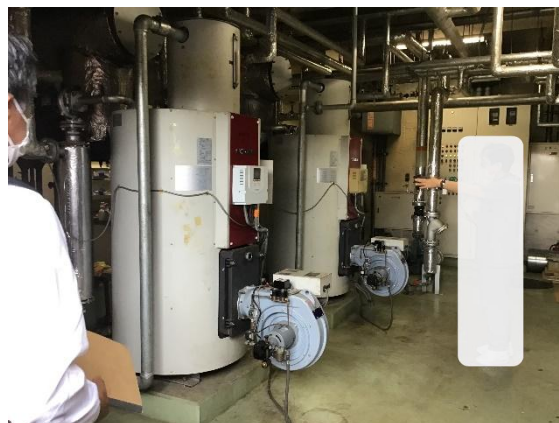
(b) 停止したボイラ

1月末に敷地内排水管が地盤沈下の影響で使用不可の状態となったことが発覚。復旧させるトイレを限定した仮設排水ポンプユニットを設置し、浄化槽まで圧送配管を設置し排水機能を継続した。2月末に排水管の本復旧工事が完了した。ボイラ本体が地震直後に故障。修理対応者不在、部品の交換等により復旧に時間を要し、2月中旬に一部復旧ができて、入浴が可能な状態になった。同病院は系列の病院と連携されており、地震発災からの活動レポートをまとめられており、本調査でも非常に参考となった。また、関係者で Microsoft Teams による情報連携を利用されており、様々な活動下で相互連携されている。

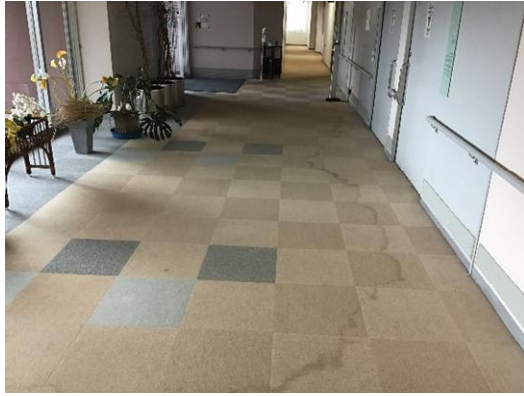
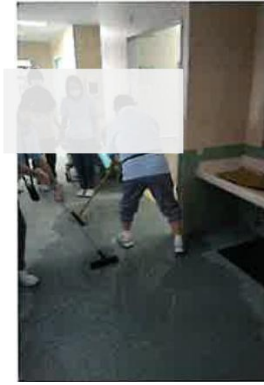
図 4.19.3 地震被害状況（建築物 S）（施設管理者より提供）

(a) 天井からの漏水跡

(b) 漏水時の清掃状況

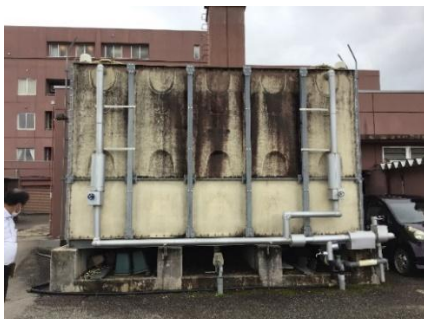
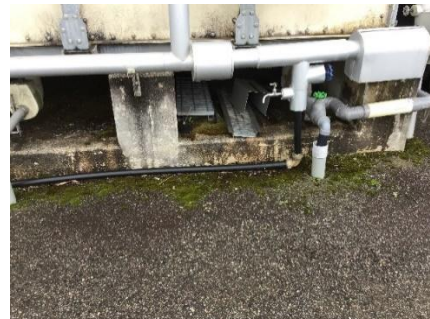
図 4.19.4 仮設市水引込利用状況（建築物 S）

地震発生日の夕方には市水が断水となった。給水車による補給（10m<sup>3</sup>/日）が開始される中、翌日には加圧給水ポンプの故障や給水主管の破断が併発し、受水タンクに蛇口を設置し使用する状態となった。蛇口が凍結し使用不可となる厳しい中、2月まで給水車による給水運用が続いた。当病院の水道本管が未復旧の中、隣地の水道本管が別の事業体であり通水開始されており、特別措置として仮設引込を設けて市水供給が可能となった（図 4.19.4）。4月初旬に本設復旧が完了した。

(a) 屋外設置の受水タンク

(b) 仮設市水引込接続部

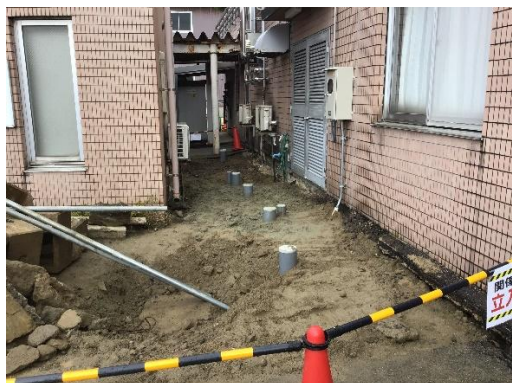
- 5 埋設排水管は多くが破断し、西棟は調査日時点でも復旧中となっていた (図 4. 20. 2(a))。また、建築物の周辺地盤のずれも確認された (図 4. 20. 2(b))。浄化槽も内部のポンプが破損し使用できない状況となり、下水道への接続切替工事が順次行われた。

(a) 建築物周囲の排水管復旧状況

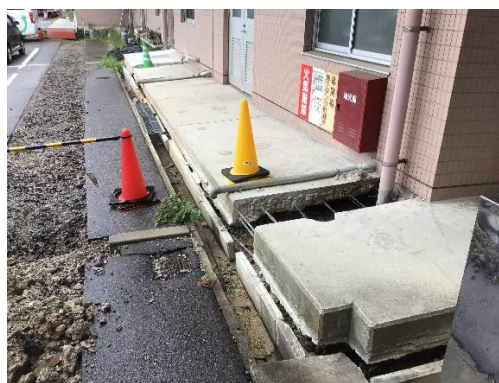
(b) 建築物周辺地盤のずれ

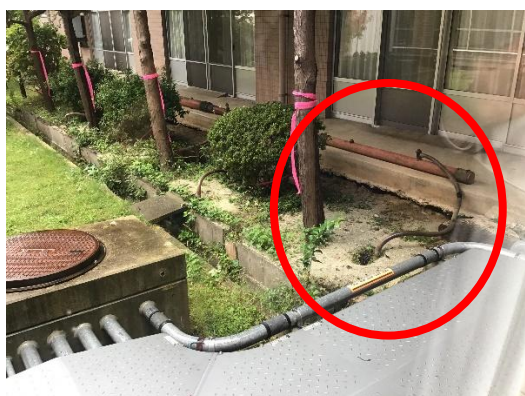
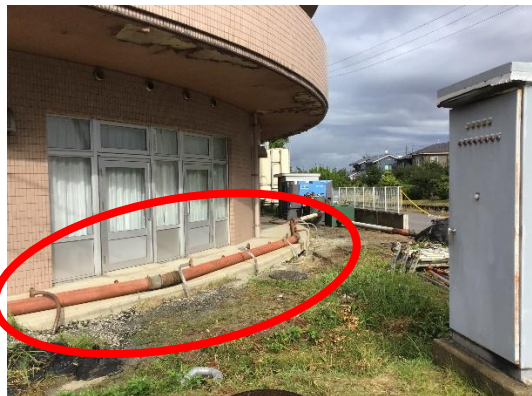
図 4. 20. 3 地震被害状況（建築物 T）

地震発生直後、給水設備は、市水の断水や館内の配管破損により機能停止となった。配管の復旧工事は、1 月 15 日より開始した。市水の通水復旧となる 2 月末までは給水車からポリ容器を利用した給水利用となった。排水設備は、浄化槽内部のポンプ故障により使用できず、埋設配管も破損したため、順次下水道へ放流する改造復旧工事を実施されている。調査日当日も復旧工事中で西館は未だ試用できない状況であった。地下水位が高く、地下水を汲み上げて水位を下げないと埋設配管の施工ができないことも復旧に時間を要している原因であった。(図 4. 20. 3) トイレを通常使用できる状況ではなく、便器に袋 (ラップポン) を取付ける方法での使用となった。

(a) 地下水汲み上げ工事状況

(b) 地下水汲み上げ配管敷設

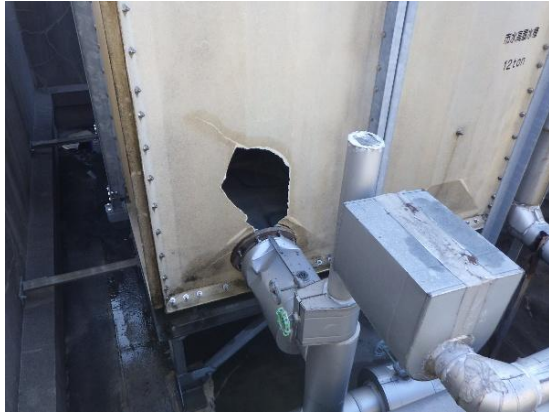
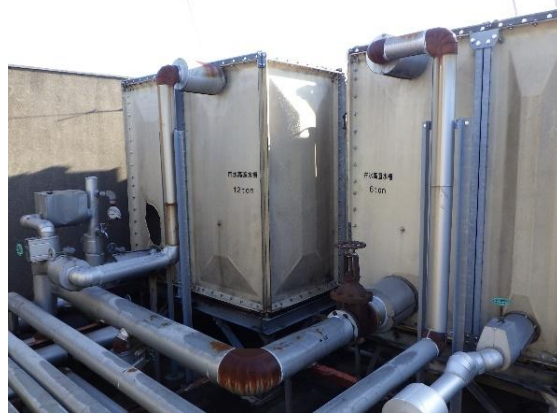
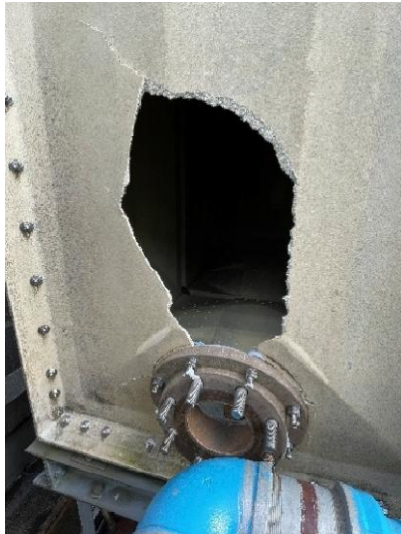
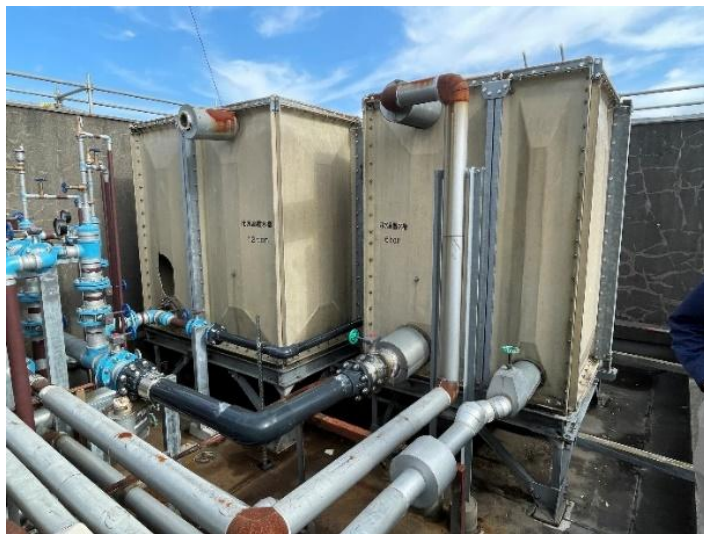
3病棟では市水断水後も井水を使って給水が継続されたが、3病棟は高置タンク方式で、図4.21.4に示すように繊維強化プラスチック製高置タンク $18\text{m}^3$ に穴が開いて使えなかったため、井水の高置タンクに切り替えて給水した。

5 図 4. 21. 4 穴が開いて使えなくなった上水用高置タンク（左）と井水用高置タンク（右）

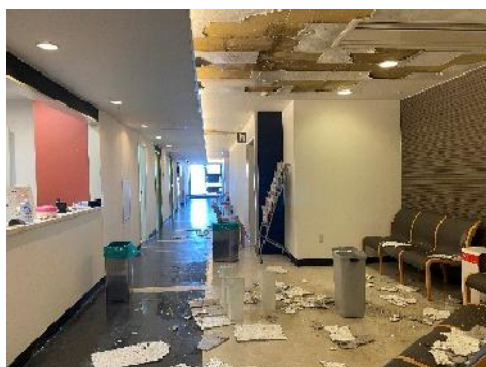
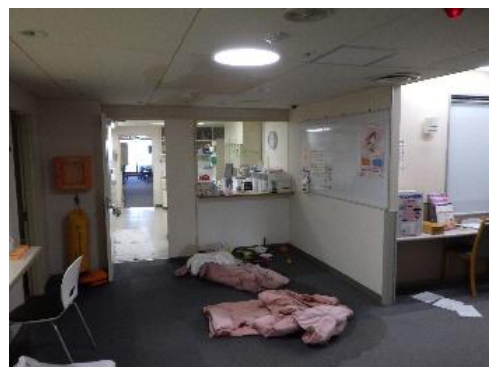
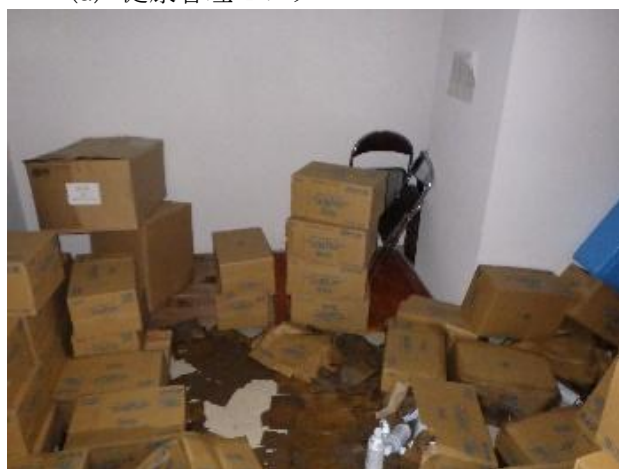
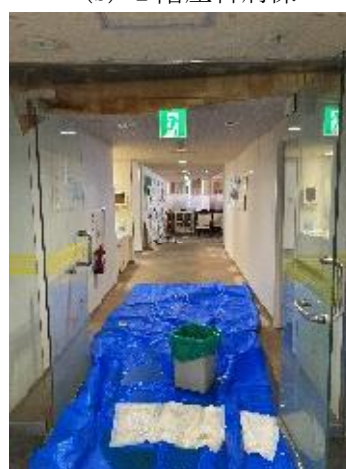
5・6階で給水管に漏水があり、健康管理センターなどで天井の脱落や備蓄品の水濡れなど（図4.21.5）があった。

図 4. 21. 5 3 病棟の漏水と天井脱落状況（施設管理者より提供）

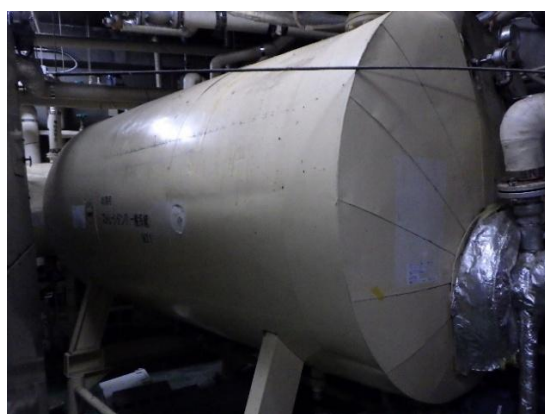
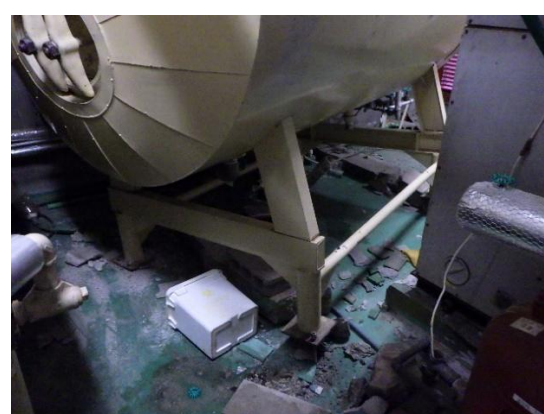
消火設備及び電気設備には損傷がなかったが、屋上ストレージタンクの転倒や損傷（図 4. 21. 6 は地震直後、図 4. 21. 7(a) はストレージタンク撤去後）があり、空調設備も外調機が故障して 4 月まで換気と暖房運転ができない状態であった。

図 4. 21. 6 3 病棟屋上のストレージタンクの被害状況（施設管理者より提供）

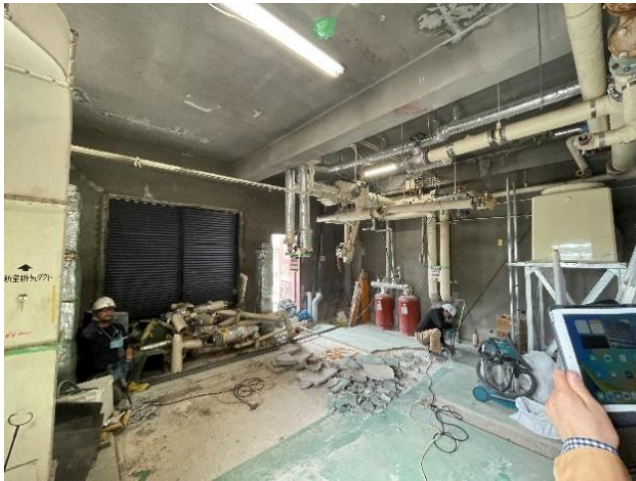
(a) ストレージタンク撤去跡

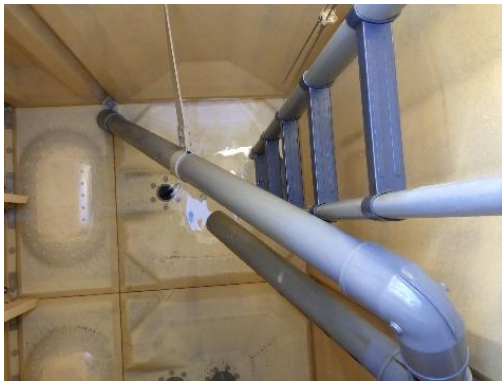
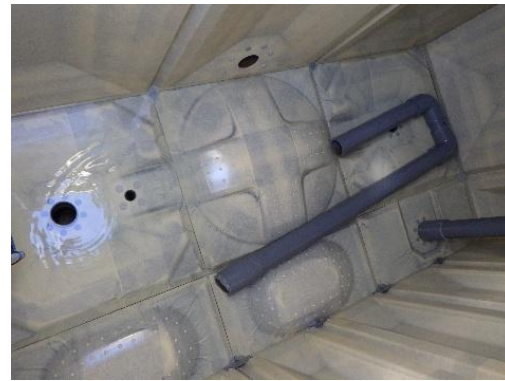
5 5 病棟では、内部配管が破断したタンクもあった（図 4.21.8）ため、地震後に更新した。（図 4.21.9）。

図 4.21.8 タンク内部配管の破断状況（施設管理者より提供）

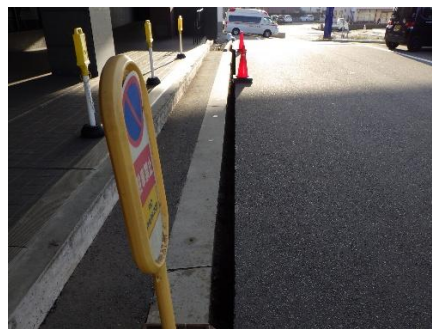
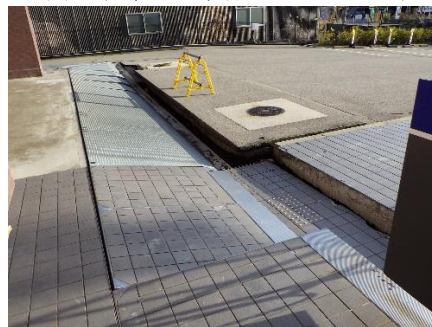
排水設備は、本館の周囲地盤の沈下（図 4. 21. 11）によって、本館免震層の排水管（図 4. 21. 12）から建築物外の排水管への排水が流れなくなり、急遽、正面玄関下の埋設排水管を掘り出して、破断した配管を接続し、1 月 11 日に仮復旧した。

(a) 本館の玄関前に生じた段差

(c) 本館周囲に生じた段差

図 4. 21. 11 本館周囲の地盤沈下による建築物との段差（施設管理者より提供）

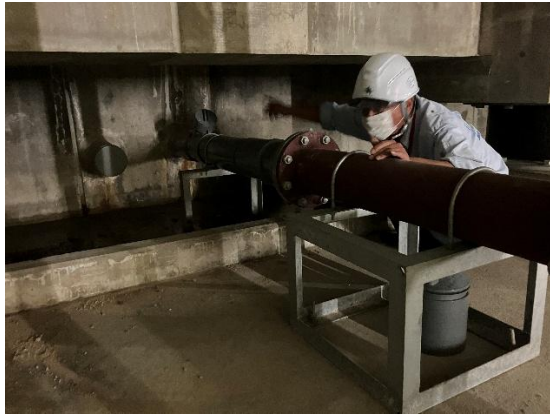
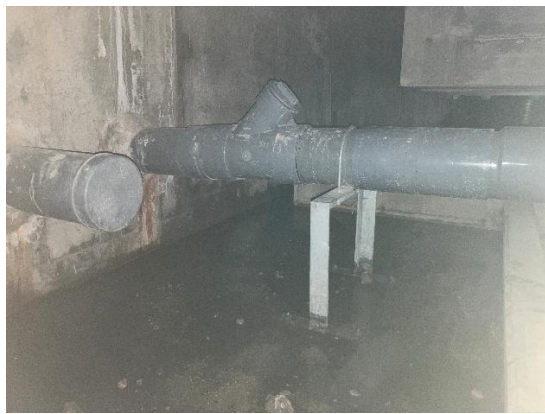
(a) 本館地下の免震層内の配管

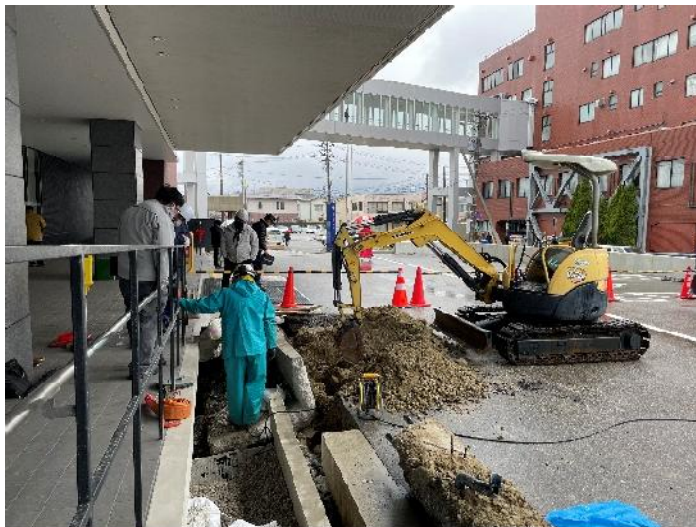
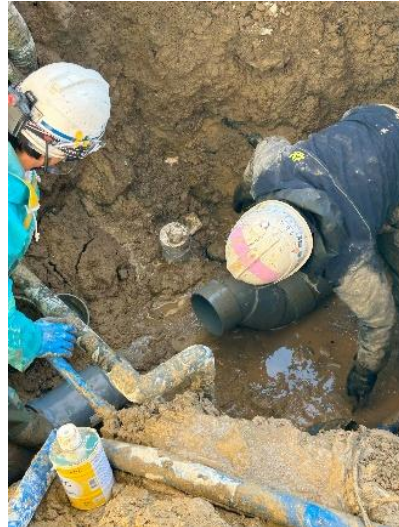
(b) 本館玄関前での埋設排水管の復旧工事状況（施設管理者より提供）

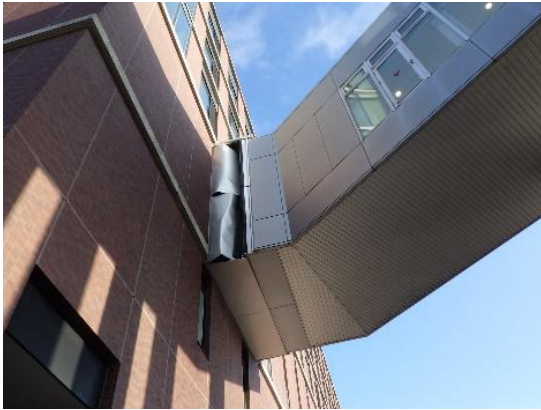
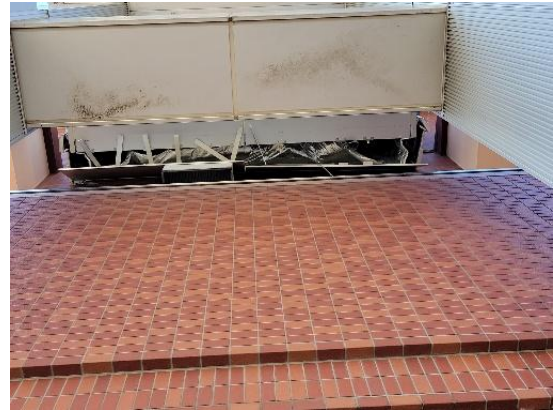
本館と3病棟および3病棟と5病棟を接続する渡り廊下のエキスパンションジョイント側壁部が図4.21.13に示すように損壊し、外が見える状態になったが、気を付けながら歩行することはできた。

5 (a) 本館と3号棟の間のエキスパンションジョイント（外側）（右は施設管理者より提供）

図4.21.13 建築物と渡り廊下の間のエキスパンションジョイント部の損傷状況

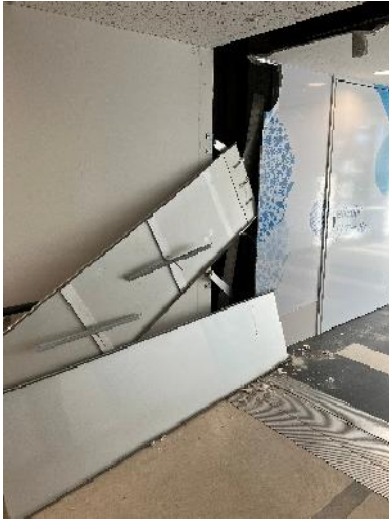
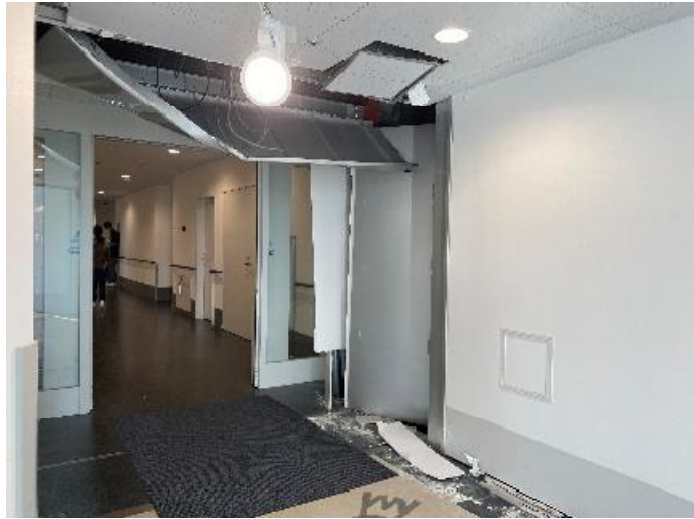
(b) 本館と3号棟の間のエキスパンションジョイント（内側）（施設管理者より提供）

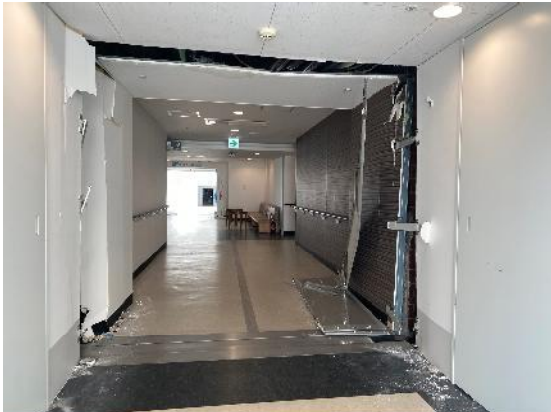
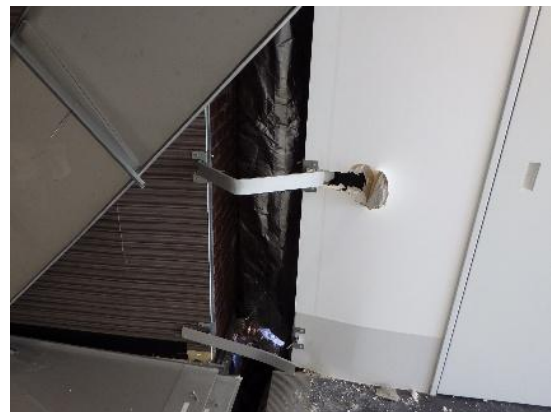
(c) 3号棟5病棟の間のエキスパンションジョイント（内側）（施設管理者より提供）

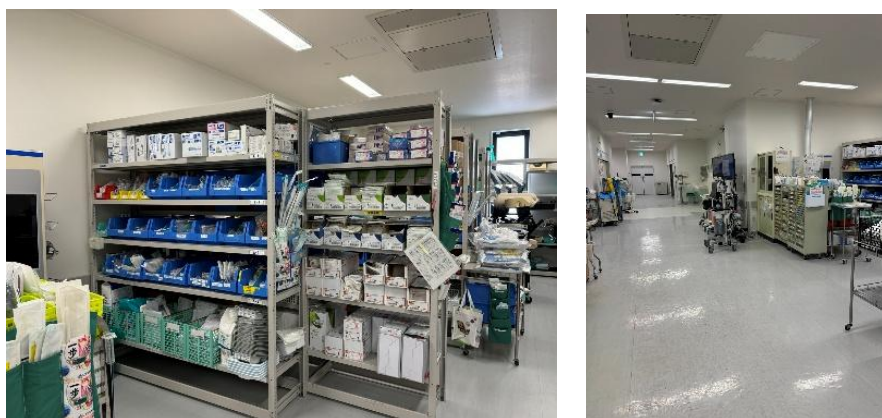
免震構造の本館は手術室の扉の動きが悪くなった程度で、棚の上の物も落下せず、ほぼ無被害であった（図 4. 21. 14）。

図 4. 21. 14 本館手術室の室内（施設管理者より提供）

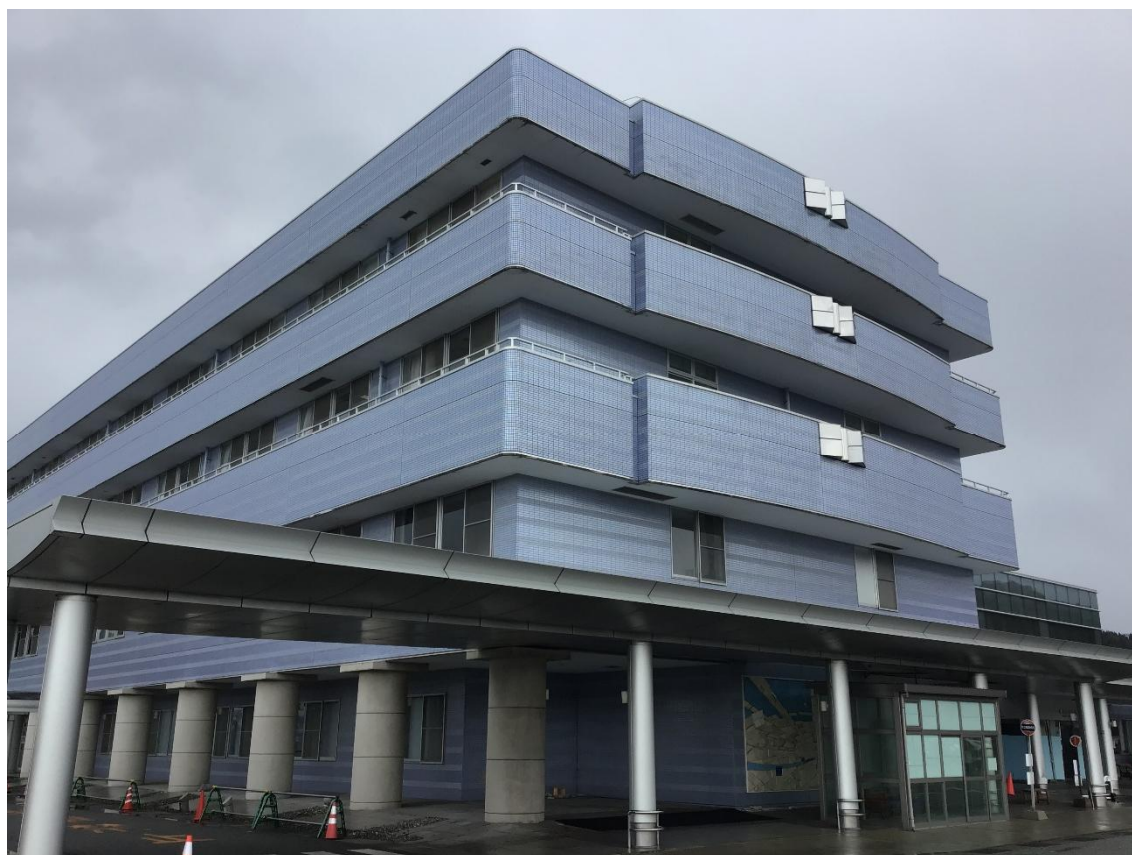
図 4.22.1 建築物外観（建築物Ⅴ）

5 建築物Ⅴは、1997年に竣工した病院建築物（鉄筋コンクリート造4階建）である。図4.22.1に建築物外観を示す。給水設備は市水のみ利用で受水タンクに貯留後、鋼板一体型の高置タンクを介して使用されている。排水設備は、以前は浄化槽を使用されていたが、現在は下水道に放流されている。近傍の輪島市鳳至町の地震観測記録によると、今回の地震による震度は6強であった。地震発生直後に大津波警報が出され避難者を受け入れ、ライフラインの途絶状態の中、継続使用された。

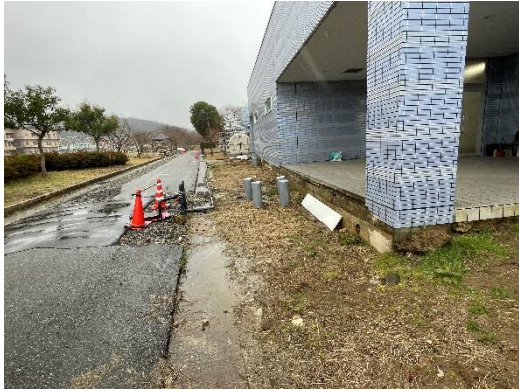
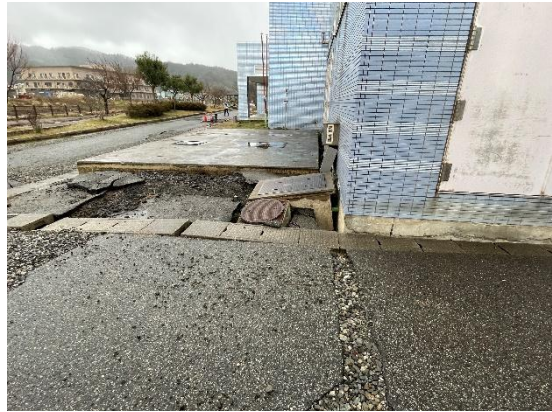
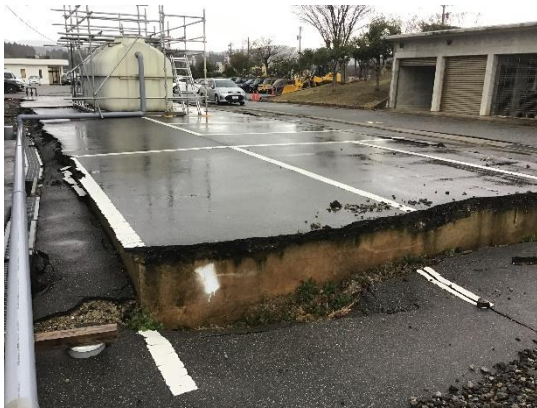
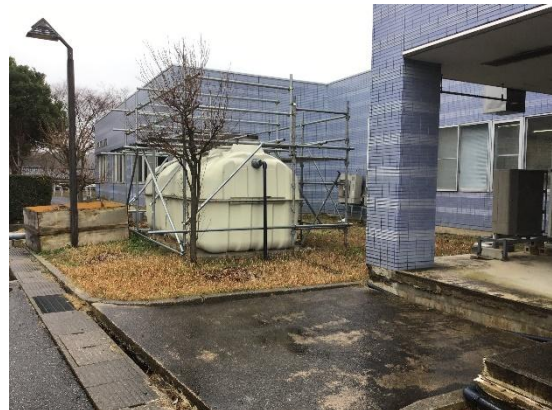
図 4. 22. 2 地震被害状況・外構（建築物 V）

15 建築物Ⅴは、地震直後から停電や市水の断水が発生した。停電は、1日のみであった。断水期間は9日間、排水機能の復旧は2月中旬となっていた。地盤沈下による建築物外部の排水管の被害は多く、トイレ使用再開の障害となっていた。建築物から外部へ出ている排水管は全て破断していた（図4.22.2）。建築物内の配管の漏水被害も複数あり、被害場所は天井内やパイプスペース内なので漏水箇所の発見に手間取ったとのことである（図4.22.3）。空調配管の被害も多く、特にファンコイルユニット廻りの冷温水配管での破損が多かった。屋上では鋼板製一体型高置タンクがずれてアンカーボルトが破断していた。補助高置タンク廻りの配管破断や床転がしのドレン管の破断などが見られた（図4.22.4）。

(a) 建築物周囲の地盤沈下、排水桝

(b) 建築物周囲の地盤沈下、オイルタンク

(c) 建築物周囲の地盤沈下、浄化槽

(d) 仮設の浄化槽

地震発生直後、大津波警報の発令により当該病院へ一般市民 100 人が避難され、病院内は混乱状態となった。特にトイレ汚染は深刻な状況で、市水断水及び排水機能不全による影響が大きかった。給水設備は 9 日に復旧しているが、排水不全のため、通常のトイレは使用できず、トレーラートイレと仮設浄化槽の利用状況が 2 月中旬まで続いた。埋設の排水管は新たに敷設する必要があり、排水機能の完全復旧が 3 月中旬となった。外部排水管は全て破断している状況で、早期に使用したい系統を中心に仮設浄化槽を設置し、川へ放流する経路を構築することでトイレを使用していた。透析患者は断水発生時に別施設へ移送し再開となったのは、4 月となった。

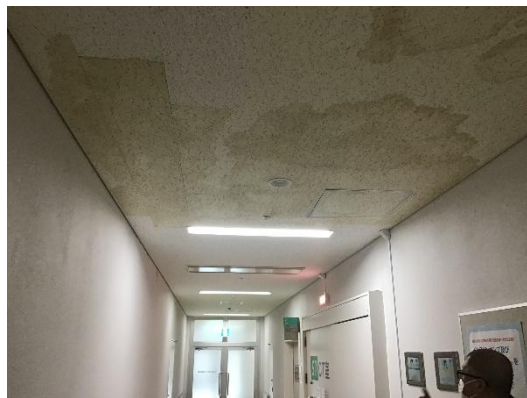
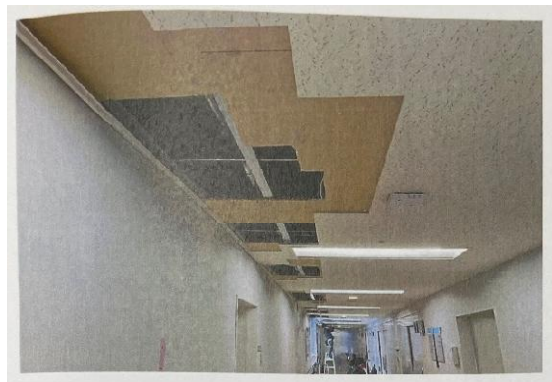
図 4. 22. 3 地震被害状況（建築物 V）

(a) 天井からの漏水跡

(b) 天井解体状況

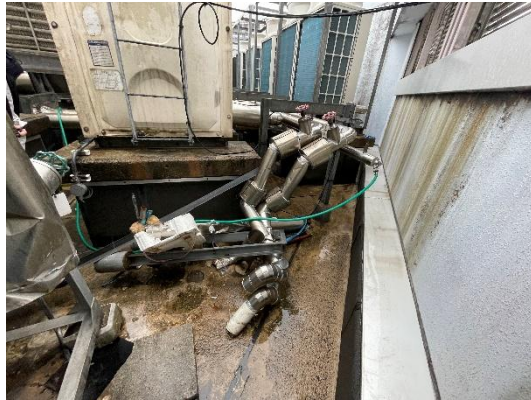
(a) 屋上にて破損した配管

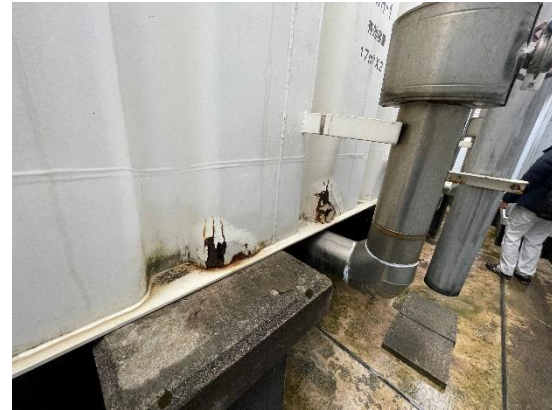
(b) 高置タンクずれとアンカーボルト破断

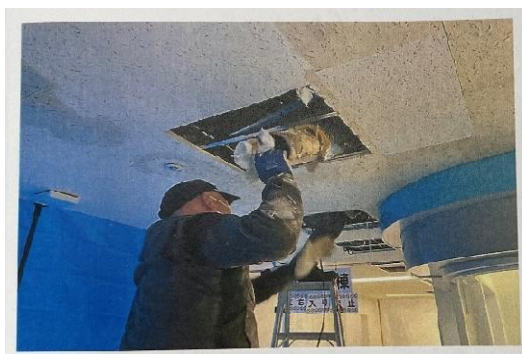
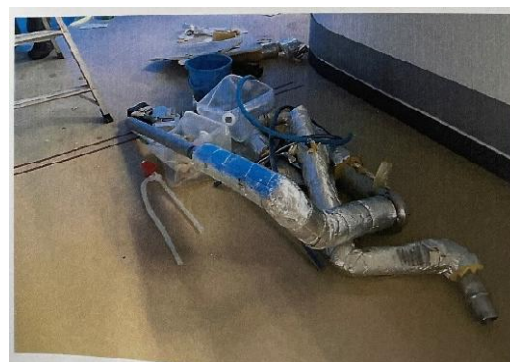
図 4. 22. 5 天井内配管復旧状況（建築物 V）

暖房設備では、各所での配管破損被害は多く、破損個所の確定に手間がかかり、調査に 30 日間、復旧に 30 日間を要していた。冷温水配管の復旧が完了したのは、3 月下旬となった（図 4. 22. 5）。図 4. 22. 6 に地震後継続使用性グラフを示す。

(a) 天井内配管復旧状況

(b) 天井内配管撤去

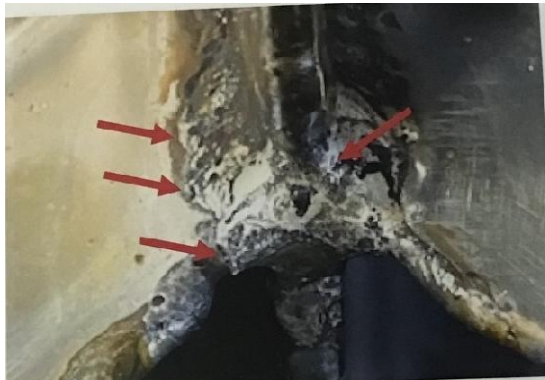
図 4. 23. 2 地震被害状況 (建築物 W)

15 建築物 W は、地震直後からライフラインの停電、市水断水や下水道不全が発生した。停電した 1.5 日間は非常用発電機により対応した。市水断水は 3 月中旬まで続いた。建築物 2 階に設置された受水タンク（ステンレス製）は変形にて生じたパネル隙間より漏水が発生（図 4.23.2）。建物周囲での沈下や天井内の配管破損が数か所発生し漏水被害があった（図 4.23.3）。共に 3 月に復旧された。厨房排水処理装置が地盤沈下にて被害あり、7 月に修理完了。下水道への放流が 3 月中旬までできず、トイレ使用ができない状況もあり、病床数を 165 床から 20 床に減少させて病院運用を継続された。

(b) タンク内に生じた隙間

発災直後、200名の避難者を3日間受け入れた。災害拠点病院として、停電対応は5日間、市水断水対応は3日間を想定し計画されており、発災直後は継続使用に支障が無かったと思われる。しかし、地域の下水道へ放流ができない状況となり、患者数を減らした運用となった。給水設備では、受水タンクのパネルに隙間が発生し漏水するため、水位を下げ（約80%まで水位低下）運用を継続された。市水の断水も3月中旬まで続いたため、給水車の補給により継続された。トイレが使用できない状況で厳しい環境であったと予想される。建築物内被害は、ほとんどなく、停電や断水対応も計画されていたが、長期のライフライン途絶時の継続使用の難しさであるとする。図4.23.4に地震後継続使用性グラフを示す。

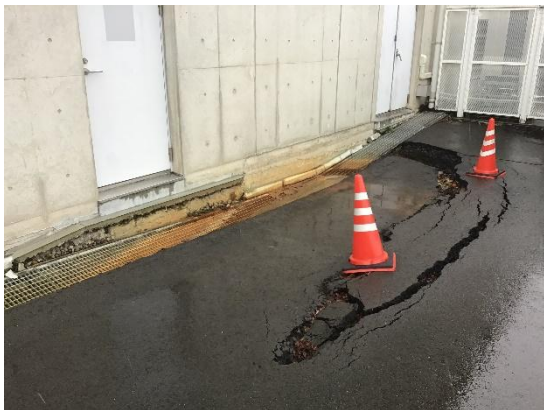
図 4. 23. 3 地震被害状況 (建築物 W)

(a) 建築物外周の沈下

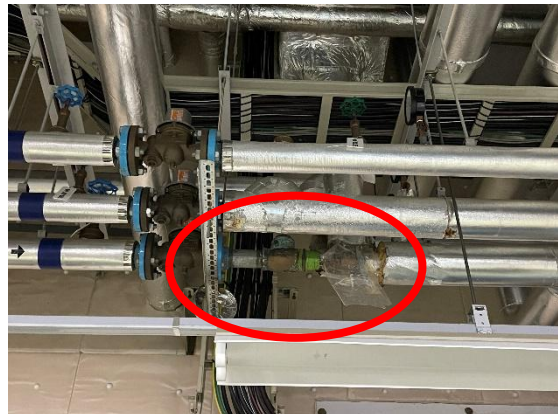
(b) 配管漏水発生個所

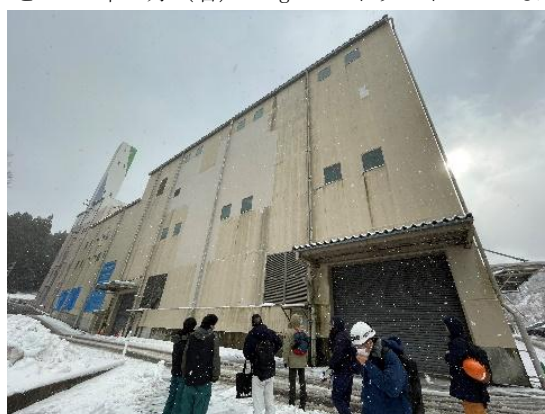
(c) RDF 棟（外壁復旧跡）

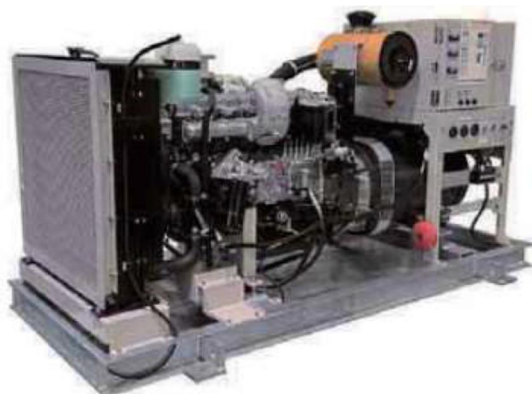
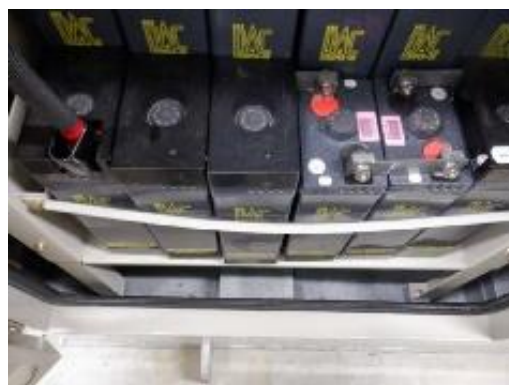
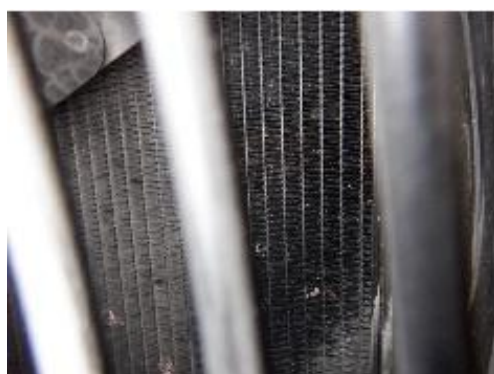
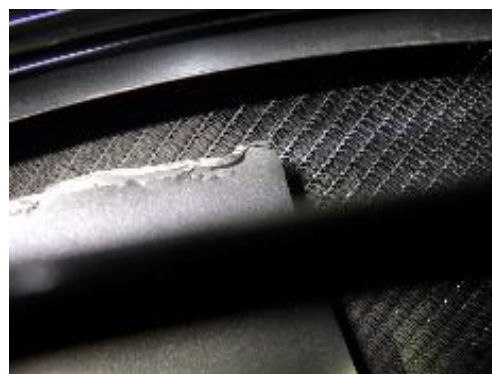
図 4.24.3 非常用発電機の損傷状況（施設管理者より提供）

電気設備は、5 階に設置された非常用発電機が、地震により損傷して使えなくなったため、9 月 11 日に更新した。この非常用発電機は、本震の直前に発生した停電のため本震時には起動していた。その際、エンジン内部やバッテリー等が損傷し、ラジエーターから水漏れが発生した（図 4.24.3）。

(a) 損傷した非常用発電機（カタログより）

(b) バッテリー損傷

(c) ラジエーター水漏れ

(d) 冷却ファン損傷

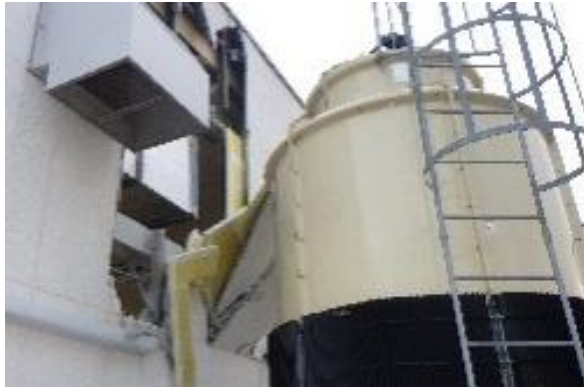
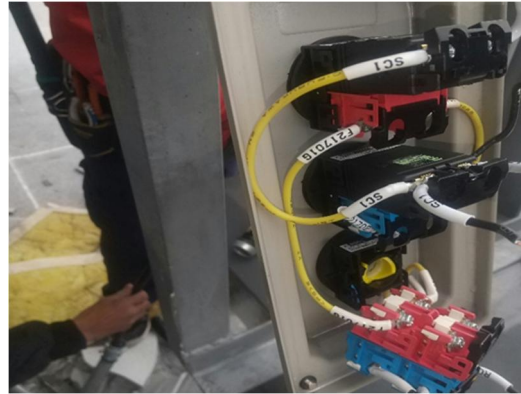
図 4. 24. 4 外壁パネルの落下と冷却塔現場操作箱の損傷 (施設管理者より提供)

建築物被害としては、クリーンセンター棟プラント内部の壁面や管理棟の天井が脱落したほか、RDF 棟の外壁が脱落したが、6F 冷却塔の現場操作箱の上に ALC パネル外壁（高温高压蒸気養生され

た軽量気泡コンクリートパネル外壁) が落ちたために、損傷 (図 4. 24. 4) した (損傷後は中央捜査室で操作)。また、4～5 階の照明器具も ECP パネル (押出成形セメントパネル) の脱落により損傷した (6 月 18 日に復旧)。

(a) 6F 冷却塔の上に落ちた外壁パネル

(b) 冷却塔現場操作箱の損傷

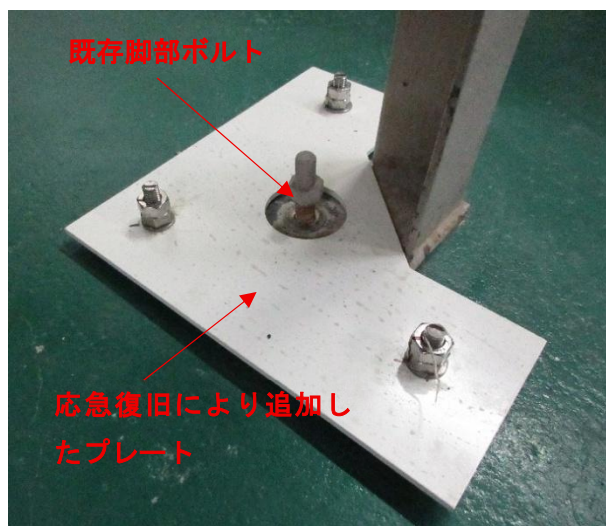
建築物 Y は、ライフラインの停電は発生しなかったが、市水の断水が 4 月初旬頃まで発生した。  
建築物内には自家発電設備を備えていたが、ライフラインの停電が発生しなかったため、発災後に  
稼働することはなかった。また、インターネット回線及び電話回線が途絶した。その後 1 月中旬頃  
に復旧した。ただし、地震により 1 階に設置していた自家発電設備（図 4.25.2(a)）の架台の脚部ボ  
ルトが破断して水平方向に動いた。そのため、4 月上旬から 6 月中旬にかけて、図 4.25. 2(b) のよ  
うに応急復旧を実施した。また、地震により建築物内の多くの箇所で給水管やスプリンクラー配管  
20 がはずれ漏水が発生した（図 4.25.2(c)）。給水管については発災後 60 日程度で、スプリンクラー配

(b) 脚部の応急復旧状況

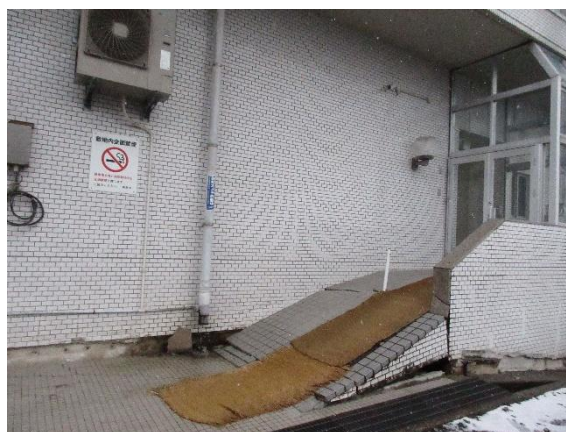
また、建築物 Y では周辺地盤の変状が起こった。そのため、正面玄関や出入口のスロープの破壊 (図 4. 25. 3(a) (b)) が発生した。さらに、周辺地盤の沈下によって多くの箇所で排水管が破断した (図 4. 25. 3(c))。3 月末頃までに図 4. 25. 3(d) のように新しく排水管をつなぎ復旧が行われた。

(b) 出入口スロープ

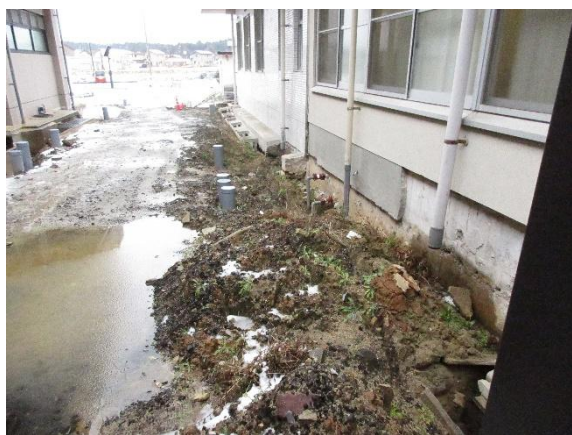
(c) 建築物周辺地盤の沈下

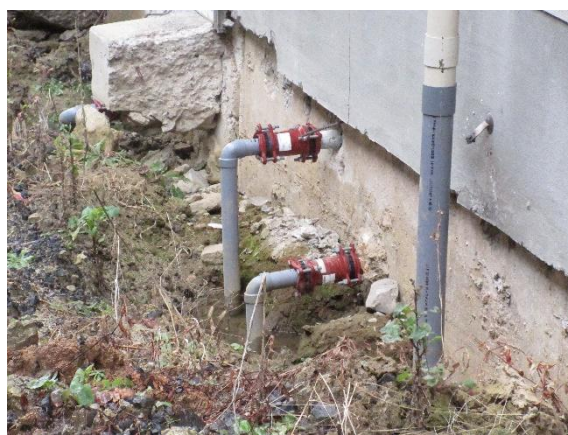
(d) 排水管の復旧状況

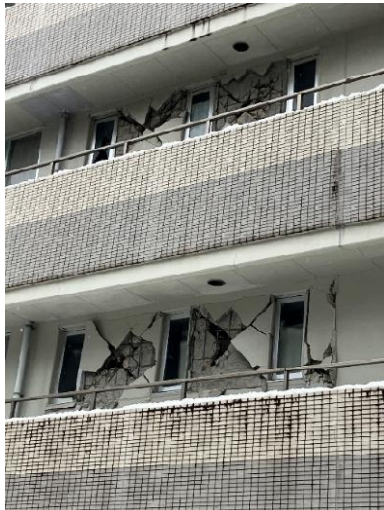
15 建築物 Z では、地震発生時スプリンクラー誤作動により病棟の 2, 3, 4 階が浸水した。リハビリ棟、診療棟の被害は軽微であったが、病棟は応急危険度判定で「危険」と判定された。本報告では病棟の被害を対象として報告する。病棟では図 4.26.2 のように、2 階及び 3 階の方立壁のせん断破壊がみられ、また図 4.26.3 のように 2 階柱脚端部に圧壊が見られた。また、敷地西側の法面側で 2m 近く地盤沈下しており、給水管や排水管、電線の建築物導入部はことごとく破断していた（図 4.26.4）。

図 4. 26. 2 方立壁のせん断破壊

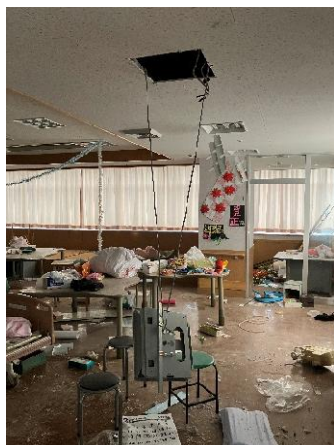
20 天吊り機器や器具は上階へ行くほど被害が多く、ファンコイルユニットのカバーや照明器具は天井から落下し（図 4.26.5、図 4.26.6）、外調機は吊り支持が破断して天井を破壊していた（図 4.26.7）。

図 4. 26. 6 照明器具の落下

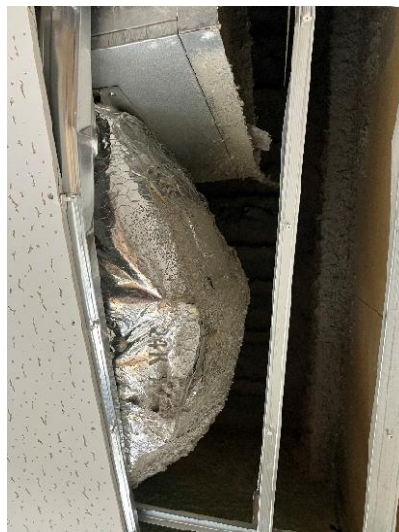
図 4. 26. 7 外調機の落下（建築物 Z）

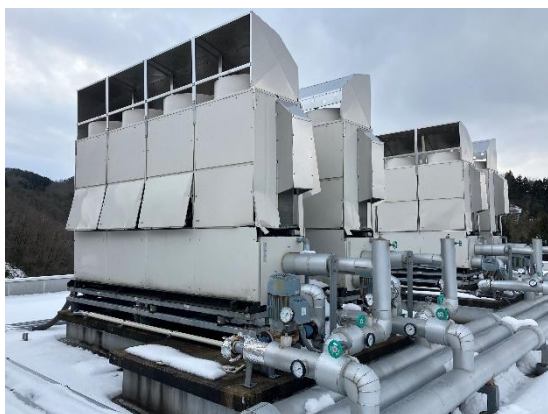
屋上に設置された空冷ヒートポンプチラーは外板が剥がれ（図 4. 26. 8）、防振スプリングが脱落し（図 4. 26. 9）、付属ポンプは架台が転倒した（図 4. 26. 10）。またパッケージエアコン室外機は外板が外れて内部の部品が落下した（図 4. 26. 11）。

図 4. 26. 8 空冷ヒートポンプチラー外板剥がれ

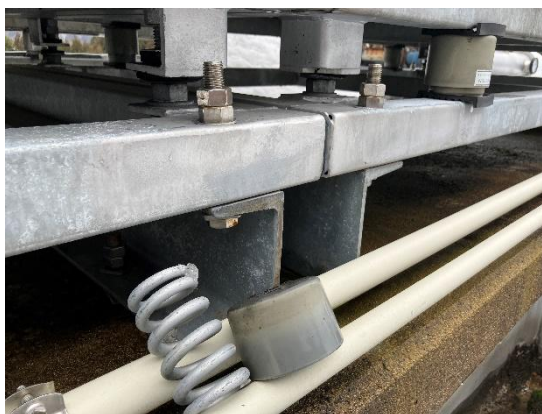
図 4. 26. 9 防振スプリング脱落

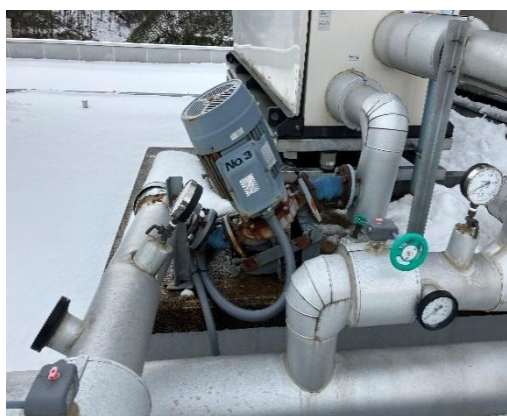
図 4. 26. 10 ポンプ架台転倒

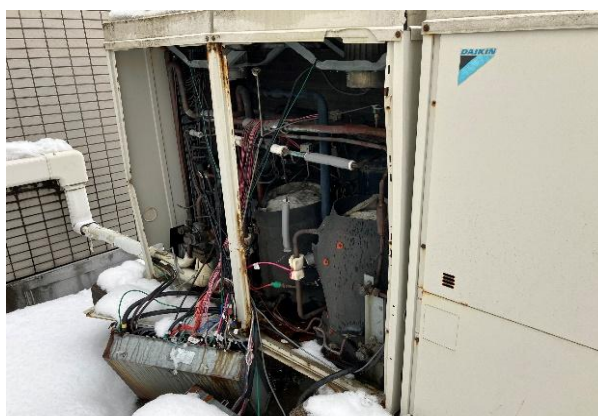
図 4. 26. 11 パッケージエアコン室外機部品落下

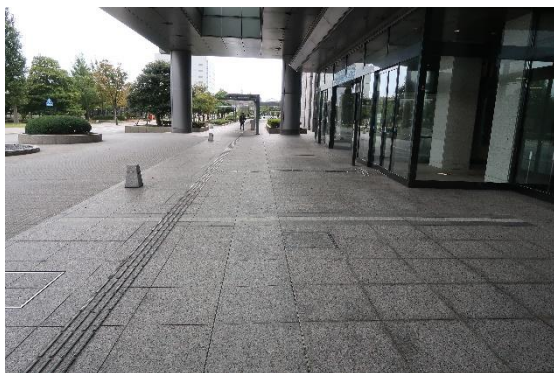
図 4. 27. 8 無散水融雪配管の位置  
（建築物 AA-1）

電気設備については、特段の被害は発生していない。衛生設備については、建築物 AA-1 の南側敷地において、周辺地盤の沈下によるものと思われる無散水融雪配管の漏水が 1 か所確認され、8 月末に復旧された（図 4. 27. 8）。また、北側の雨水貯留タンクのマンホールのふたが 1 か所脱落したが、1 月末に貯留タンクの水抜きを行い落下したマンホール蓋を取り出し、復旧をした（図 4. 27. 9）。

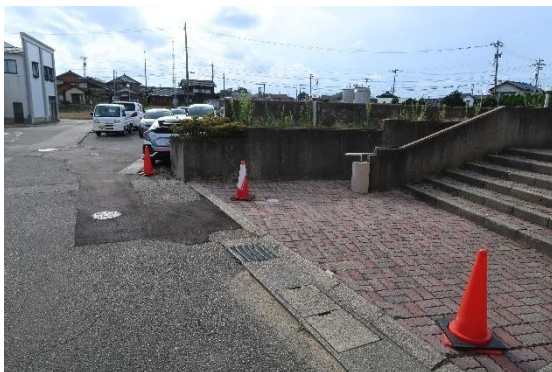
図 4.28.7 建築物 AB 東側の地盤変状

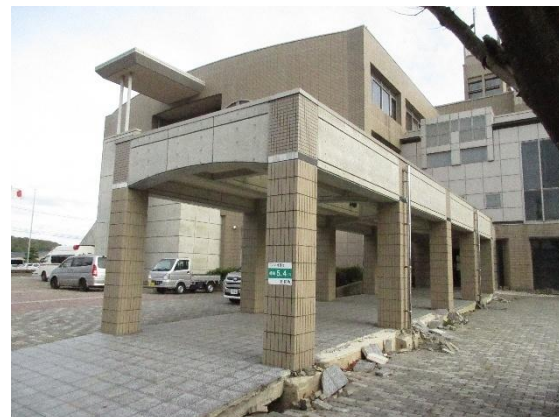
図 4.28.8 建築物 AB 北西側の地盤変状

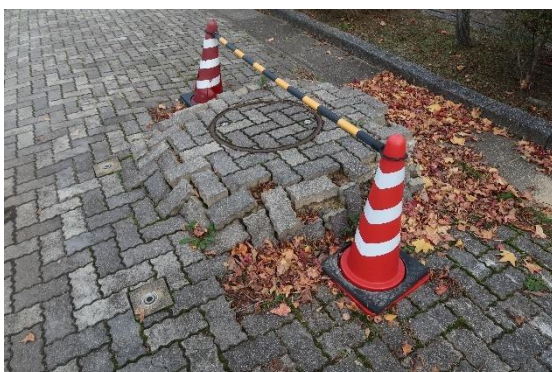
図 4.28.9 建築物 B 西側の地盤変状

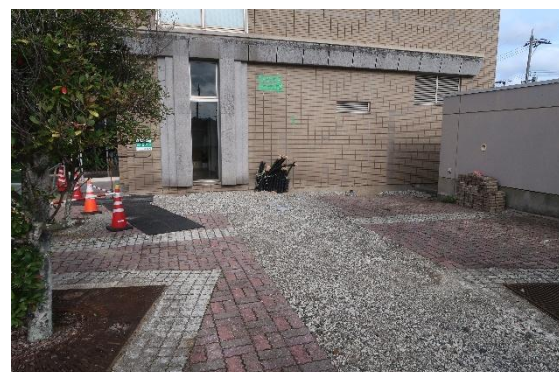
- 5 停電は生じなかった。給水関係では、市水が断水したが、1月中旬に復旧した。復旧までは1月2日ごろから給水車が1日3回程度の頻度で来訪し、受水タンクに給水した。ただし、敷地内の排水桝に至る配管の破損が一部で確認されたため、8月に配管修理を行った（図 4.28.10）。エレベータは安全装置で停止したが、1月7日頃に業者確認が取れ、再稼働した。なお、本建築物は指定避難所ではないものの、一部避難者が発災直後に来訪したため対応している。

図 4.28.10 配管修理後

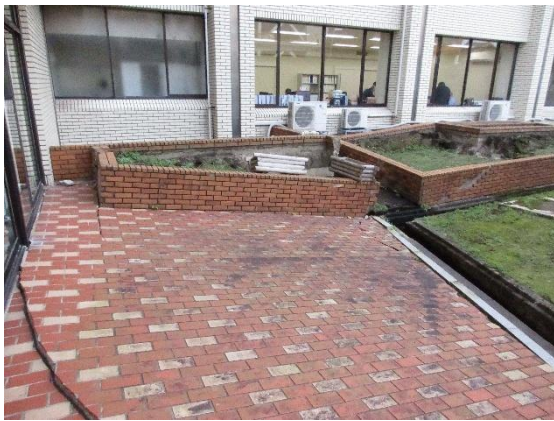
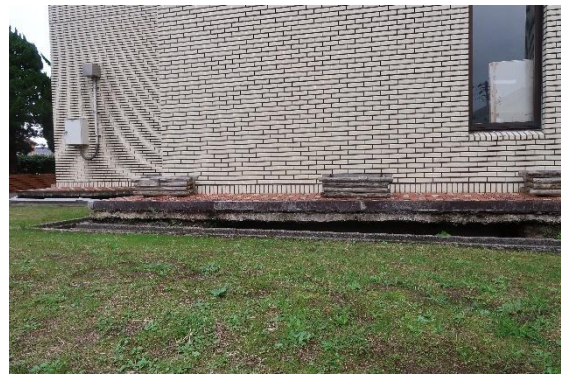
図 4.29.7 建築物 AC 北側の地盤変状

図 4.29.8 建築物 AC 北側の地盤変状

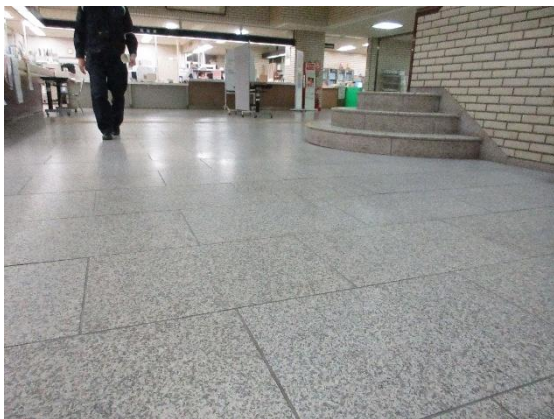
図 4.29.9 建築物 AC 北側 1 階床

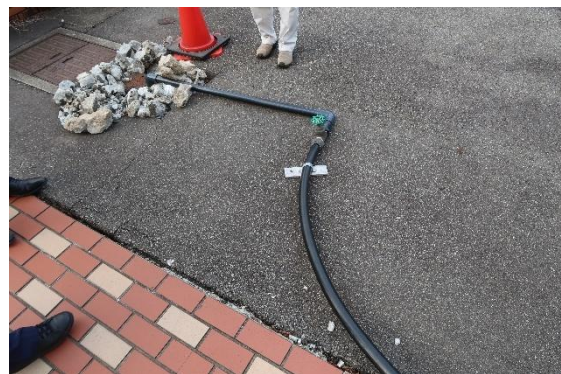
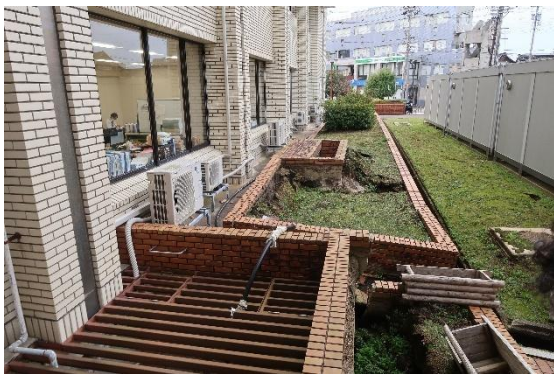
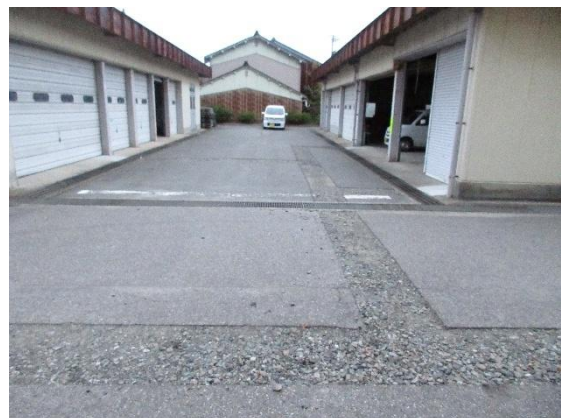
発災直後は通電していたが、1 月 3 日にライフライン側で 3 時間程度の停電があった。その際に自家発電設備が稼働したが、機械のトラブルにより途中で停止した。給水設備については、市水の断水が発生した。発災後すぐに受水タンクと高置タンクの水が枯渇したため、通水を止めた。発災  
10 後 1 週間程度で、給水車により受水タンクに給水して対応した。給水車は 1 日 5-6 回程度来訪している。一方で、配水本管から受水タンクにいたる敷地内の地中配管が地盤変状により不良となったため、仮設の配管を地上に通す応急措置を行った（図 4. 29. 10、図 4. 29. 11、図 4. 29. 12）。市水の断水は 2 月中旬で解消した。排水設備は、周辺地盤の変状により汚物の滞留と汚臭の発生が確認されたため、ある時期から排水管の清掃により応急対応した。

図 4.29.10 給水元に接続された仮設配管

図 4.29.11 受水タンクに向かう仮設配管

図 4.29.12 東側車庫周辺の配管補修

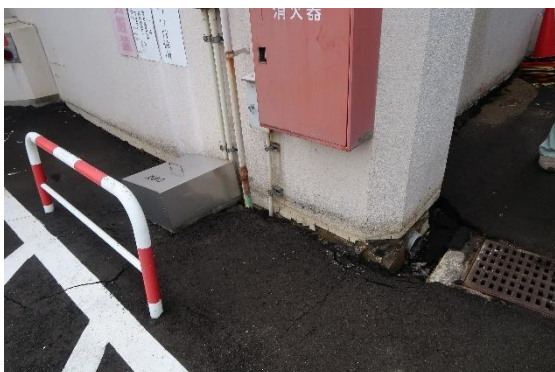
図 4.30.11 外構部の地盤変状

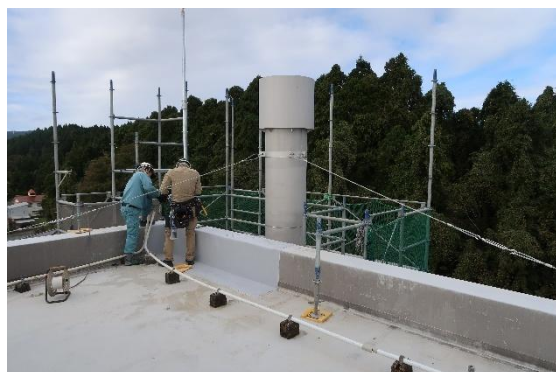
空調熱源であるボイラの煙突が損傷したために暖気ができなくなった。そこで、スポット暖冷房で対応し、損傷した煙突は撤去するとともに新たな煙突を設置する工事を実施していた（図 4.30.12）。

図 4.30.12 煙突の新設（建築物 AD-1）

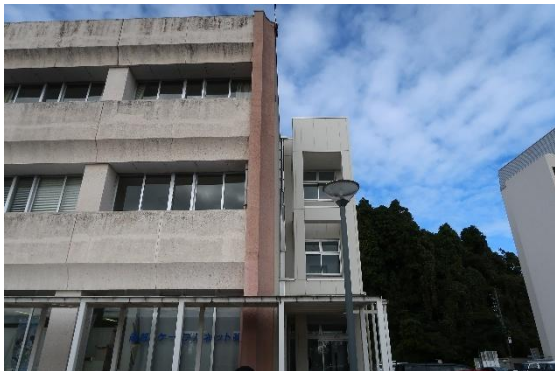
エレベータは、発災直後に安全装置により運転停止したが、1月中旬にメーカーの点検を受け運転を再開した。建築物 AD-2 では、建屋と増設したエレベータとの間のエキスパンションジョイントでの損傷が見られたが、エレベータの運転には支障は生じていない（図 4.30.13、図 4.30.14）。

図 4. 30. 13 増設エレベータのエキスパ  
ンションジョイントの損傷（建築物 AD-2）

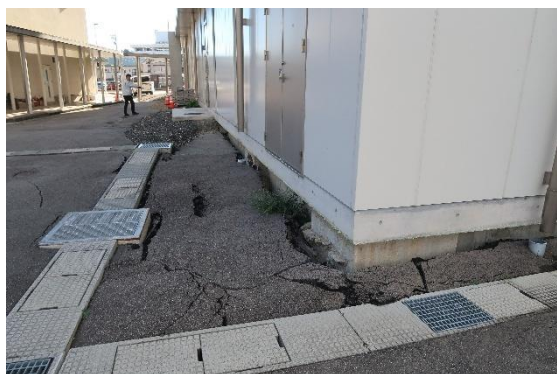
図 4.31.5 外構部の地盤変状

発災直後にライフライン側で停電があったが、数時間で復旧した。復旧までの間は自家発電設備が稼働した。また、市水の断水も生じた。1月6日ごろに、市内の断水が部分的に解消し始めたが、近隣の病院等への給水を優先した。給水車による受水タンクへの給水を1月20日ごろから開始し、2月中旬に市水断水は完全に解消された。市水断水中は仮設トイレ3基やトレーラートイレ1基を使用した。市水断水解消後に庁舎内2系統のトイレを使用しようとしたところ、1系統で排水管の損傷が確認されたため、5月ごろに復旧工事を行った。そのほか、外構部の地盤変状により屋外で漏水が多数発生したため、散水栓系統の水を止めている（図4.31.5、図4.31.6）。2025年度以降に屋外配管等の補修を行う計画である。外構のインターロッキングブロックにも多数の被害が生じているため、屋外配管等の補修に合わせて、アスファルト舗装またはコンクリート舗装に換装することを検討している。

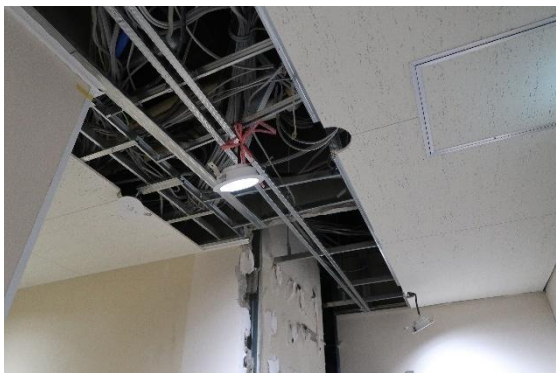
図 4.32.7 1 階天井の脱落

地震により、建築物 AF-1 のエレベータ設置位置近傍の 2 階梁、3 階梁、屋上階梁および床スラブの引張破壊が確認され、天井の部分的な脱落も確認されたため、立入禁止措置を講じた（図 4.32.5～図 4.32.9）。1 階部分は仮設柱を立てて損傷した梁部分を支えるとともに、部屋周辺に仮設壁を立てて近隣エリアを立入禁止としている。また、建築物 AF-2 では、崖の土砂崩れが発生し、1 階の窓ガラスが割れ複数の居室に土砂が流入した。割れた窓ガラス部分は応急的に封鎖し、1 月中に屋内に流入した土砂は撤去した。2 月 10 日ごろには屋外の土砂の撤去も完了している。また、屋根瓦の破損も確認されたが、雨漏りは生じなかったため特に補修はしていない。なお、被災対応室として位置づけられている 3 階会議室では、飛散物による屋根面防水シートのやぶれと軽微な雨漏りが生じていたが、使用には支障はなかったためそのまま使用した。
