# 令和 6 年能登半島地震による建築設備等の被害 調査報告

# 令和6年能登半島地震建築物被害調査等報告

## 第Ⅳ部 令和6年能登半島地震による建築設備等の被害調査報告

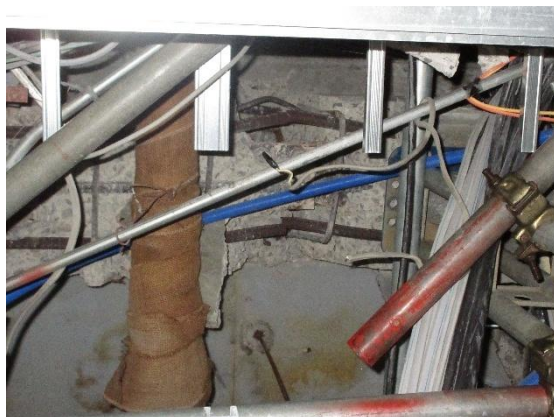
図 4.32.8 2 階梁の損傷

地震により、建築物 AF-1 のエレベータ設置位置近傍の 2 階梁、3 階梁、屋上階梁および床スラブの引張破壊が確認され、天井の部分的な脱落も確認されたため、立入禁止措置を講じた（図 4.32.5～図 4.32.9）。1 階部分は仮設柱を立てて損傷した梁部分を支えるとともに、部屋周辺に仮設壁を立てて近隣エリアを立入禁止としている。また、建築物 AF-2 では、崖の土砂崩れが発生し、1 階の窓ガラスが割れ複数の居室に土砂が流入した。割れた窓ガラス部分は応急的に封鎖し、1 月中に屋内に流入した土砂は撤去した。2 月 10 日ごろには屋外の土砂の撤去も完了している。また、屋根瓦の破損も確認されたが、雨漏りは生じなかったため特に補修はしていない。なお、被災対応室として位置づけられている 3 階会議室では、飛散物による屋根面防水シートのやぶれと軽微な雨漏りが生じていたが、使用には支障はなかったためそのまま使用した。

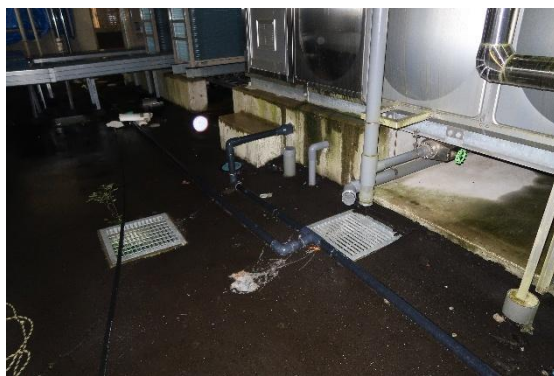
図 4.32.10 受水タンクの仮設配管

電気設備については、ライフライン側で停電が生じるとともに、崖の土砂崩れにともなって敷地南西部の電柱が転倒したために給電ができなくなった。1 月 5 日ごろには電柱を立て直して復旧した。停電中は、自家発電装置が稼働し、被災対応室への給電が優先して行われた。給水設備については、市水の断水が発生した。1 月 25 日ごろには市水の断水は解消したが、敷地内の地中配管の損傷が発覚したが破損個所の特定が困難であったため、引き込み部量水器から受水タンクおよび受水タンクから建築物取り込み部まで塩ビの露出配管を行い、2 月 4 日に仮復旧した（図 4.32.10、図 4.32.11）。敷地内配管の本格復旧については 2025 年度実施予定である。排水設備については、建築物 AF-1 では特に問題は確認されていないが、建築物 AF-2 では下水用のインバート管が土砂流入により使用不能となっているため、現在もトイレは使用禁止としている。2 月 4 日の仮復旧までは、仮設トイレを設置するとともに、屋内トイレについては固形剤を用いて使用した。

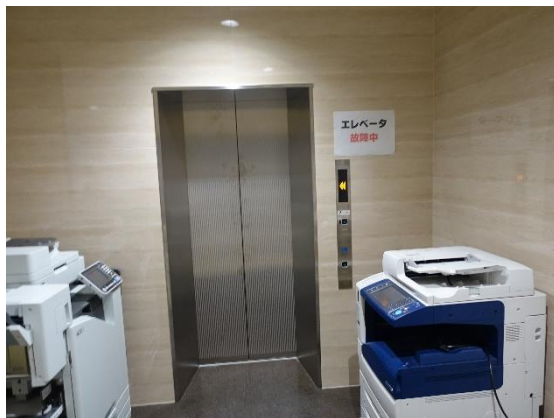
図 4.32.12 停止しているエレベータ

エレベータについては、地震後停止するとともに、エレベータ周辺の構造部材の損傷や、エレベータ枠材の損傷、かごの損傷も確認されているため、使用禁止としている（図 4.32.12）。

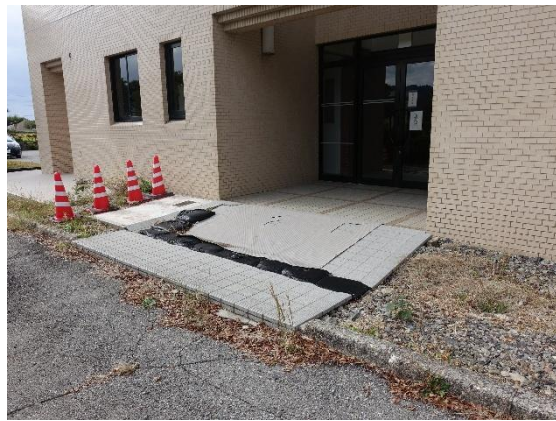
図 4.33.15 外構部の地盤変状

停電はなかった。給水設備について、市水の断水が生じたが 1 月 4 日ごろには解消した。しかし、給水を開始したところ敷地内および建屋内の複数個所で漏水が生じたため、3 月に敷地内配管の漏水 2 か所の復旧を行い、その後順次建屋内の配管の仮復旧を行った（図 4.33.15、図 4.33.16）。調査時点では 9 割程度まで回復している状況であった。排水については建築物 AG-1 周辺の地盤変状にともない、屋外埋設排水管の勾配の狂いが生じており、まれに逆流することがあるため、排水枡の吸引を定期的に行いつつ、使用に際しては水を多めに流すように運用している（図 4.33.17）。断水中は、隣接する公共公園のトイレを使用していた。建築物 AG-2 において、オイルタンクの傾斜および露出配管の損傷により空調が使用できなくなり、避難所の運営においては石油ストーブで対応した。空調不良は 8 月に復旧した。

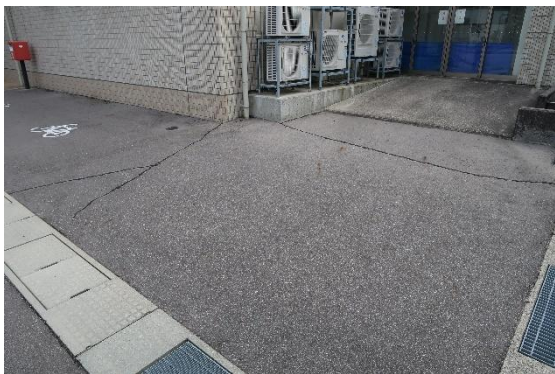
図 4.33.18 建築物 AG-4 周辺の地盤変状

敷地 B においては、構造被害は特に確認されていない。敷地の地盤変状の程度も小さく、配管関係の被害も特に確認されなかった（図 4.33.18）。停電はなかった。給水は、市水の断水があったため 1 月 2 日夕方から給水車により受水タンクに供給していたが、1 月 7 日ごろには断水は解消された。建築物 AG-4 内のエレベータについては、一時停止したものの自動復旧をしている。建築物 AG-5 は指定避難所ではあったが、防災対策拠点となる建築物 AG-4 に隣接することから、発災後 3 か月程度は物資集約施設として運用し、その後 6 月ごろまでは支援職員の控室として利用した。

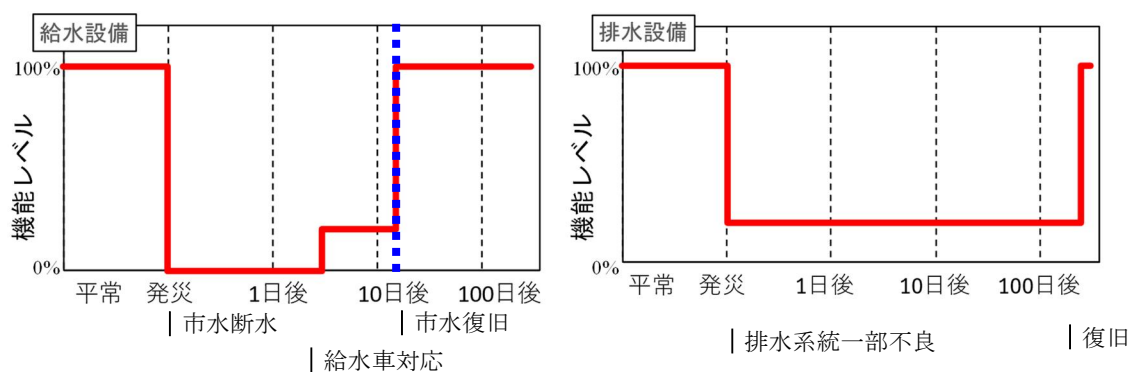
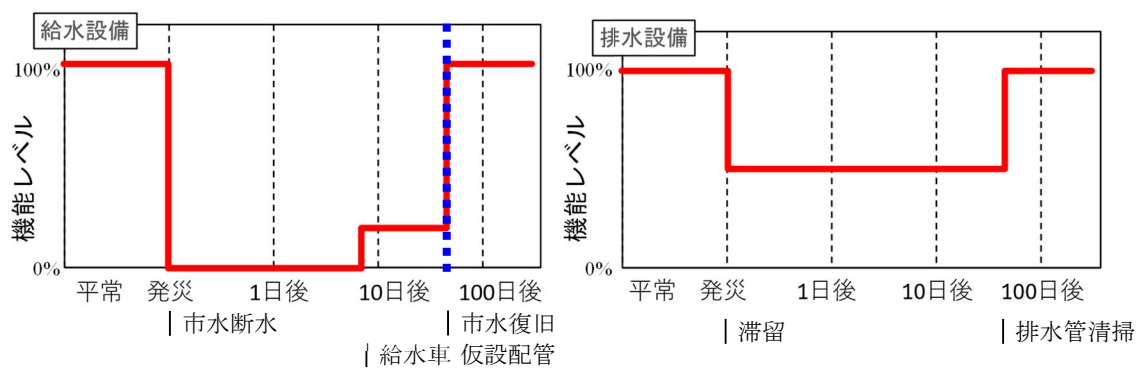
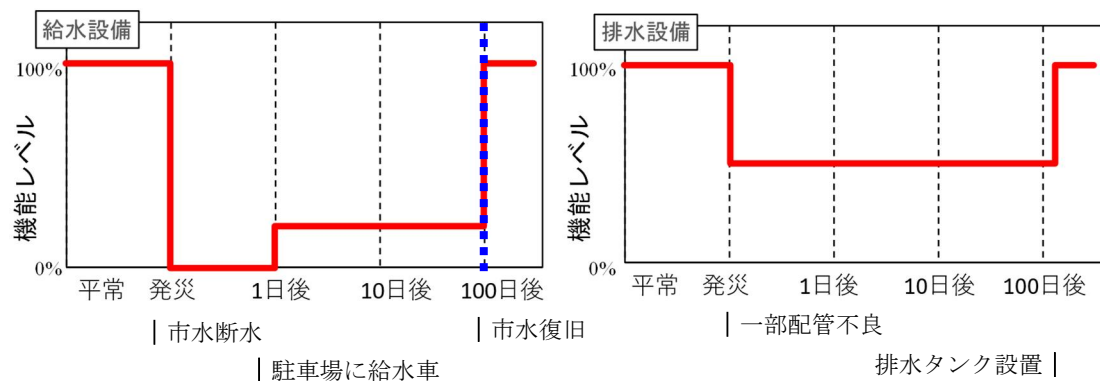
図 5.3.1 庁舎の給排水設備の地震後継続使用性グラフ

給排水設備に着目すると、庁舎（図 5.3.1）では、ある時点で給排水機能が一度で完全復旧しているのに対し、医療施設（図 5.3.2）では庁舎より早い段階から復旧を開始し、完全復旧までに段階的な復旧経過を歩んでいる様子が見られた。これは建築物の継続使用において、医療施設では庁舎より給排水設備の機能の早期復旧が必要であったこと、建築物内に給水設備が分散しているため復旧作業に時間がかかることによる。老人福祉施設（図 5.3.3）では給水設備が復旧しているが、調査時点では排水設備が未復旧状況である施設もあり、排水管は埋設配管であったため、修繕部分の確定が難しく、工事範囲も広範囲になるなど復旧の困難さを示していると考えられる。また老人福祉施設では、おむつ利用による排水設備の代替が復旧時間に影響していると考えられる。商業施設（図 5.3.4）では、被災地では早期の営業開始が求められるため、早期復旧が実施された。早期復旧によ

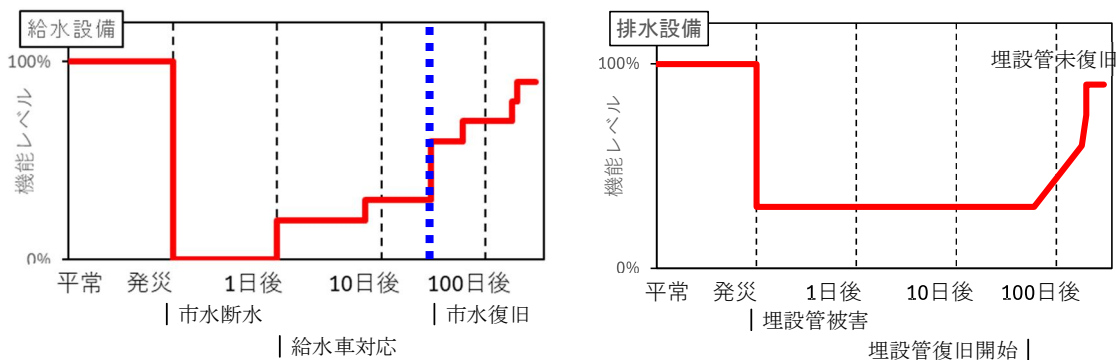
(a) 建築物 F

図 5.3.2 医療施設の給排水設備の地震後継続使用性グラフ

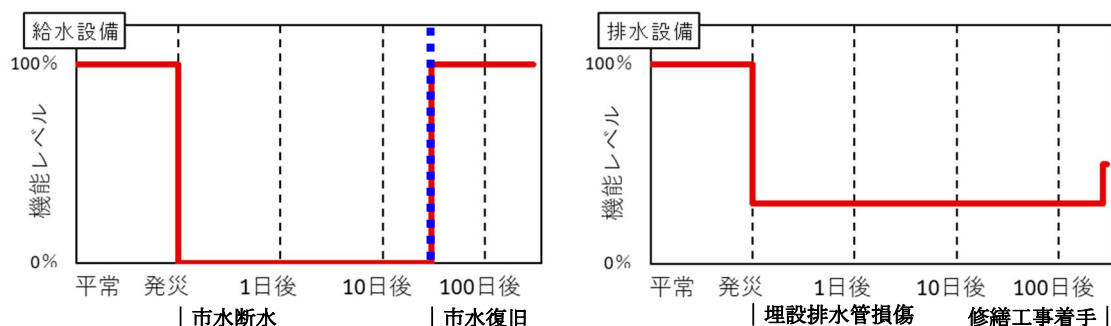
(a) 建築物 H

図 5.3.3 老人福祉施設の給排水設備の地震後継続使用性グラフ

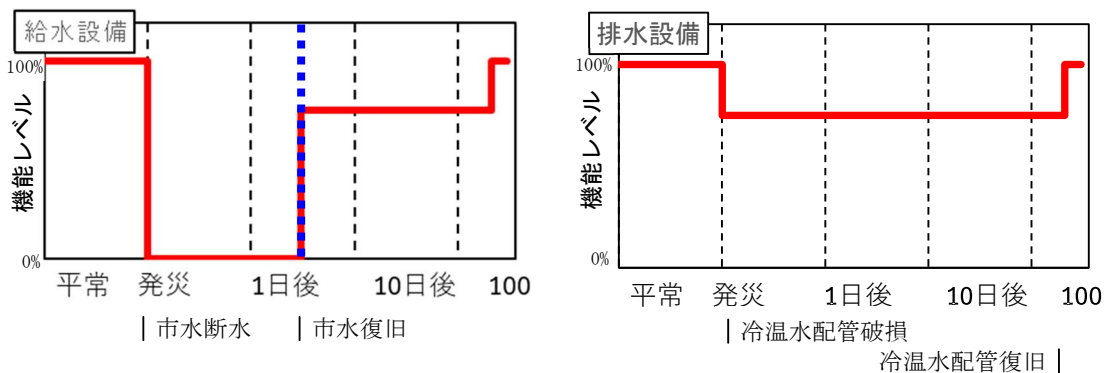
る 2 次被害（漏水）も生じたが、復旧が優先された。

図 5.3.4 建築物 K（商業施設）の給排水設備の継続使用性グラフ

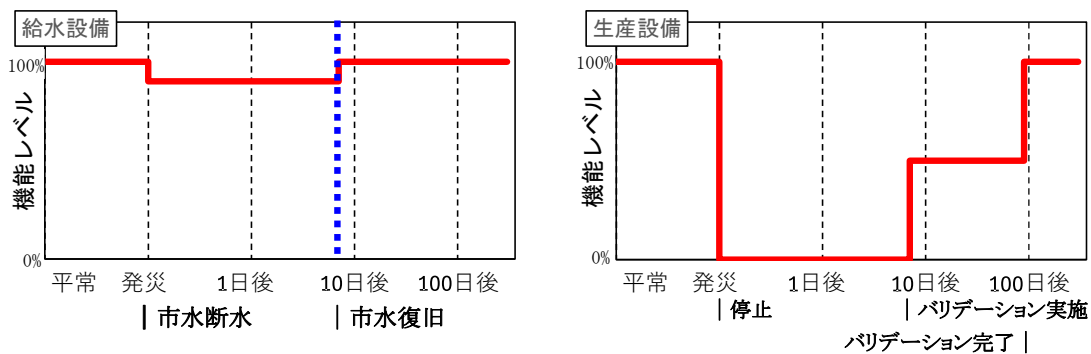
(a) 建築物 M

図 5.3.5 より生産施設では、給水排水設備等の供給設備に支障無くても、生産に必要な各種用役配管設備や搬送設備など生産施設特有の設備機能が確保できないと地震後継続使用ができないことがわかる。建築物の継続使用性では、発災後に使用する機能が何かを把握して計画することの重要性を示している。

図 5.3.5 生産施設特有の地震後継続使用性グラフ
