TECHNICAL NOTE of  
National Institute for Land and Infrastructure Management, No. 1359  
and  
Cooperative Research Report of PRWI, No. 644  
No. 1359 September 2026

コンクリート床版橋の保全に関する研究

Research on Preservation of Concrete Slab Bridge

国土交通省 国土技術政策総合研究所  
国立研究開発法人 土木研究所  
(一社) プレストレスト・コンクリート建設業協会

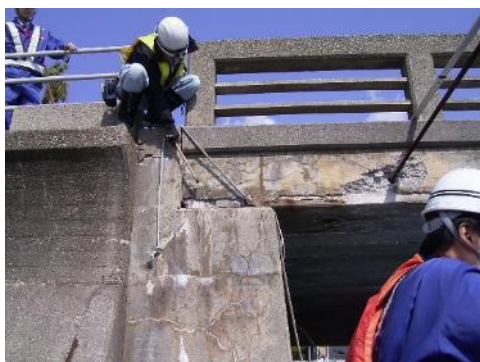
(a) 横締め PC 鋼材突出状況

海岸線部に架橋された橋梁で横締め PC 鋼材が突出した（写真- 4.1.3 (a),(b)）。突出した PC 鋼材にはグラウト跡が確認されなかった。写真- 4.1.3(c)に示すように、桁下面の間詰め部より漏水・遊離石灰跡が確認された。写真- 4.1.3(d)で示すように、端支点部の横締め PC 鋼材の突出により生じたと想定されるコンクリート片のはく落が確認されたが、突出したと想定される横締め PC 鋼材は失われており、確認できなかった。写真- 4.1.3(a)では、桁の下縁側に橋軸方向のひびわれも生じていた。

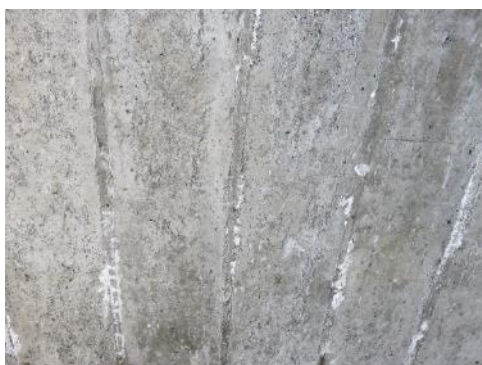
(c) 桁下面間詰め部の遊離石灰

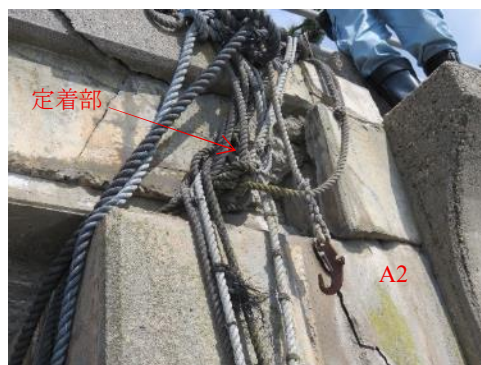
(d) PC 鋼材定着部のコンクリートはく落

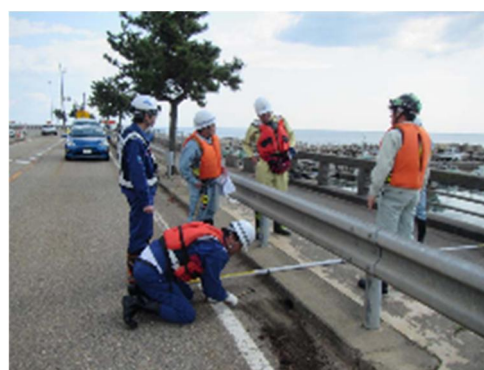
写真- 4.1.7 PC 鋼材破断位置付近の排水桝

桁の内部に水が浸入している可能性が考えられた。写真-4.1.7 は橋面に配置される PC 鋼材破断位置付近の排水桝である。そこで、周辺の桁は他よりも内部に水が浸入しやすくなっている可能性が考えられた。

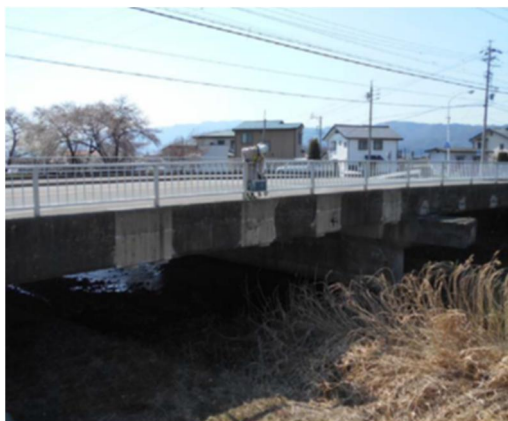
(a) 横締め PC 鋼材突出状況

定期点検時に桁側面より横締め PC 鋼材の突出が確認された（写真- 4.1.10(a)）。また、PC 鋼材が突出していない箇所にもコンクリートのうきが確認され、既に PC 鋼材が破断していると考えられたものである（写真- 4.1.10(b)）。1 回目の補修（平成 16 年）では、定着部 6 箇所の後埋め補修、アウトプレートによる補強、橋面防水の設置を行っていたが、その一部で再度劣化が生じていた。

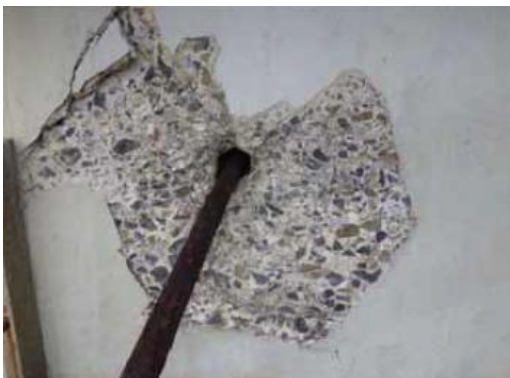
端横桁（A2 側）の横締め PC 鋼材（PC 鋼棒： $\phi 23$ ）2 本のうち 1 本の破断・突出が確認された(写真- 4.1.13)。本橋の突出鋼材の補修工事中に、別の横締め PC 鋼材が破断・突出した。表-4.1.1 に示すように、過去に補修工事として橋面防水工や伸縮装置の交換などが行われていた。

(c) コンクリート片のはく落

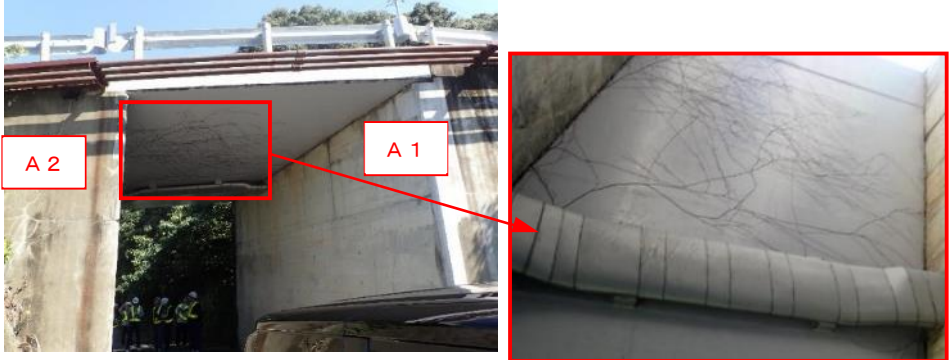
| 本研究における現地調査の結果 | <p>補修後の間詰め下面の漏水や補修材の劣化、及び既設コンクリートの劣化は確認できなかった。</p> <p>はく落防止シート補修（左図：全景、右図：桁下）</p> |

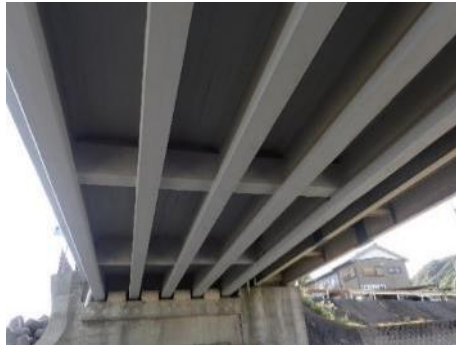
A1-P1 径間 桁下 (A1 側)

- ・全体に、主桁と間詰め部の打継目付近にはく落防止対策工と思われるシートが設置されていた。A1-P1 間では、シートに膨らみ、亀裂及び剥がれ等は無かった。

顕著な変状はなかった。

※はく落防止シートの水抜きパイプが A1 端部の主桁と間詰め部の打継目付近に数本設置されていたが、水抜きパイプからの漏水や遊離石灰の発生は見受けられなかった。

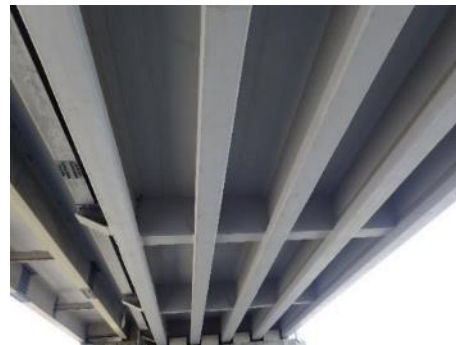
A1-P1 径間 桁下 (P1 側)

※P1 端部から支間中央の区間は、水抜きパイプが設置されていなかった。

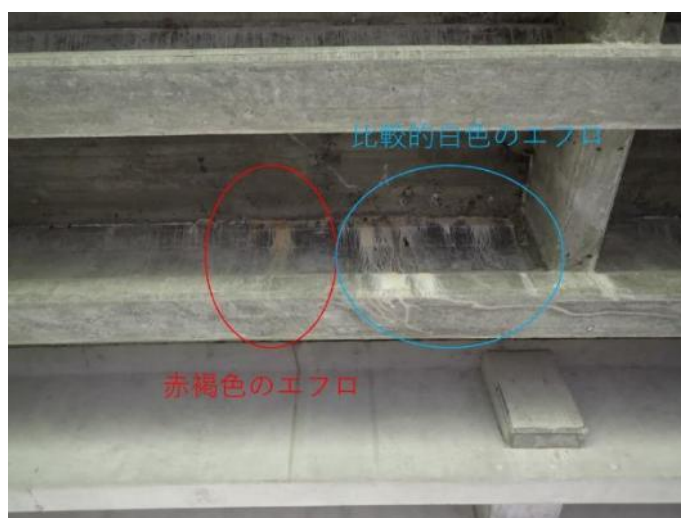
突出箇所以外の遊離石灰

破断箇所以外でも同様に、白色の遊離石灰が確認され、一部では錆色が混じったような赤褐色の析出物も確認された。変状の状態から、橋面からの漏水によるものである可能性が考えられた。

| <p>他の橋の<br/>維持管理<br/>のための<br/>学び等</p> | <ul style="list-style-type: none"> <li>・破断横締め PC 鋼材が配置されていた床版の間詰め部から漏水や遊離石灰が確認されていることから、プレテンション方式と同様にポストテンション方式の床版橋においても主桁上フランジと間詰め床版の界面が水みちになる可能性があることに留意する必要がある。</li> <li>・突出箇所以外でも遊離石灰が析出しており、一部で赤褐色の析出物が確認されたことから、鋼材の腐食や破断の可能性も考えながら点検するのがよいと考えられる。</li> </ul> |

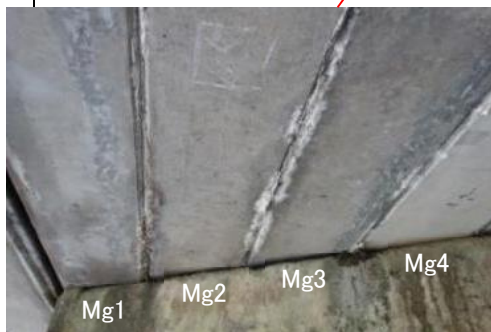
- ・車道部の間詰め部から遊離石灰を確認し、一部の遊離石灰からは錆汁のような茶褐色の変色も確認した。
- ・車道部の主桁底版の一部に橋軸方向ひびわれを確認した。
- ・車道部の供用年からは、主桁は JIS A 5313（1959 年版）により製造されたと考えられる。
- ・間詰めは 10mm 程度でありモルタルが充填されていた。そこから遊離石灰が生じており、一部茶褐色に変色している。また、主桁底版の橋軸方向にひびわれが生じていた。

遊離石灰(A1 側)

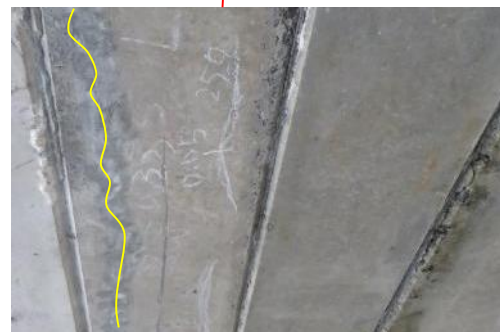
ひびわれ (A2 側)

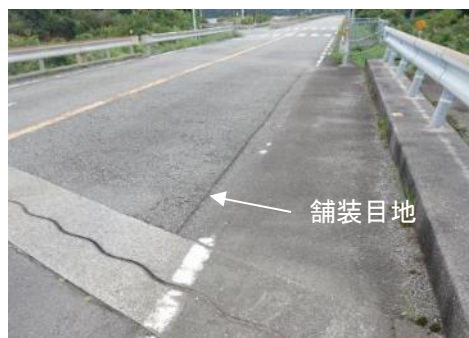
舗装目地（手前が A1 側）

遊離石灰が見られた直上の舗装には目地があり、そこから雨水が浸入している可能性も考えられた。

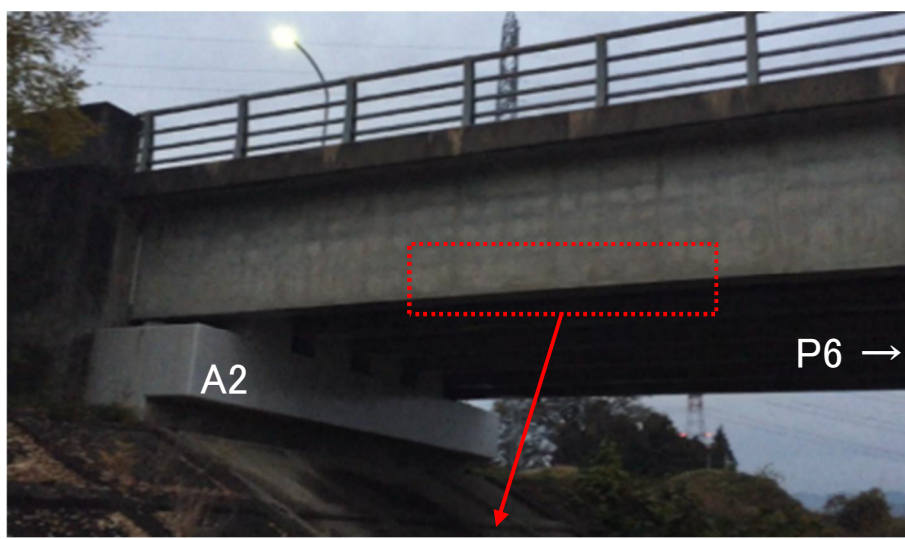
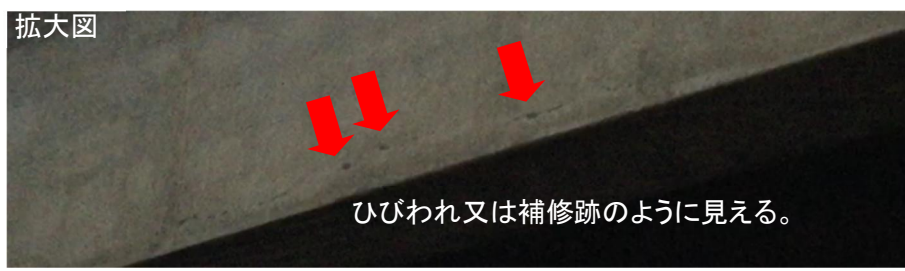
| <p>本研究<br/>における<br/>現地調査<br/>の結果</p> | <p>今回の調査では、主桁や間詰め部については P5-A2 間を橋下 3.5m から見上げる形で行い、舗装状態は P6-A2 間を近接目視した。</p> <p>(1) 主桁側面の変状 (P6-A2 間)</p> <ul style="list-style-type: none"> <li>・ P6-A2 間の主桁側面の一部にひびわれ及びその補修跡のような形跡を確認した。</li> </ul> <div style="text-align: center;"> <p style="position: absolute; left: 230px; top: 740px;">拡大図</p> <p style="text-align: center;">ひびわれ又は補修跡のように見える。</p> </div> |

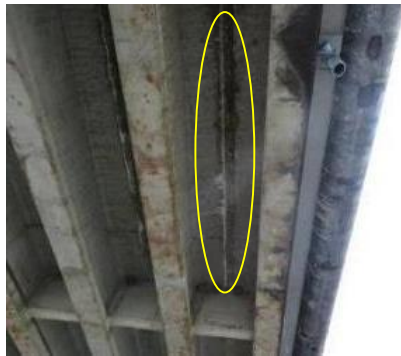
床版の間詰め部から遊離石灰が見られた。また、桁下面の一部が茶褐色に汚れていた

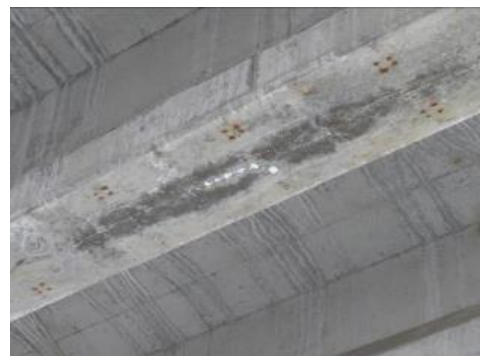
桁中央部の底面に橋軸方向のひびわれと、規則的な間隔にて点錆が見られた

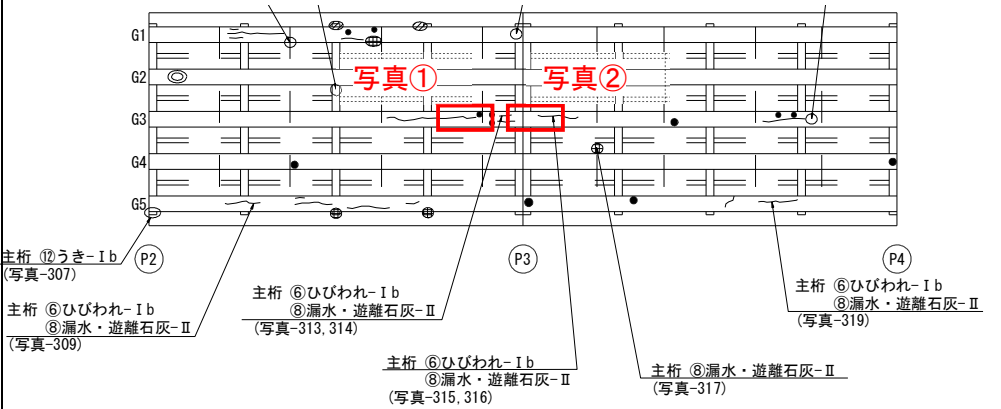
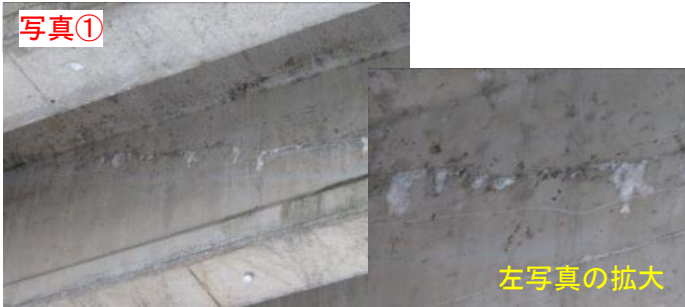
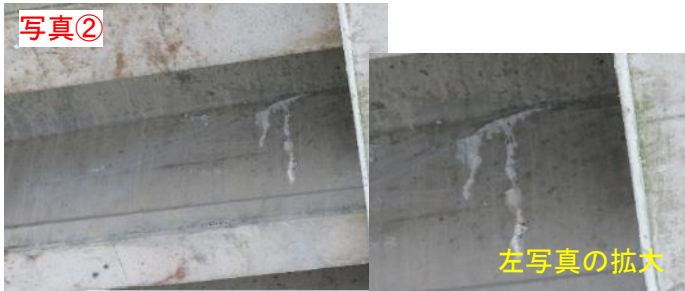
| <p>本研究<br/>における<br/>現地調査<br/>の結果</p> | <p>3 径間目 (P2-P3)、4 径間目 (P3-P4)</p> <ul style="list-style-type: none"> <li>第 3 径間及び第 4 径間の P3 側の G3 桁端部側面に、シーすに沿った遊離石灰を伴うひびわれを確認した。</li> </ul> <p>主桁 ⑫うき-I b (写真-307)</p> <p>主桁 ⑥ひびわれ-I b ⑧漏水・遊離石灰-II (写真-309)</p> <p>主桁 ⑥ひびわれ-I b ⑧漏水・遊離石灰-II (写真-313, 314)</p> <p>主桁 ⑥ひびわれ-I b ⑧漏水・遊離石灰-II (写真-315, 316)</p> <p>主桁 ⑧漏水・遊離石灰-II (写真-317)</p> <p>主桁 ⑥ひびわれ-I b ⑧漏水・遊離石灰-II (写真-319)</p><br><p><b>写真①</b></p> <p>左写真の拡大</p> <p>遊離石灰を伴うシーすに沿ったひびわれ(3 径間目)</p><br><p><b>写真②</b></p> <p>左写真の拡大</p> <p>遊離石灰を伴うシーすに沿ったひびわれ(4 径間目)</p><br><ul style="list-style-type: none"> <li>当該ひびわれ付近の直上の路面において目立った損傷はなく、地覆遊間部からの漏水はあるが、伸縮装置からの漏水は見られていない。</li> </ul> <p>舗装目地</p> |

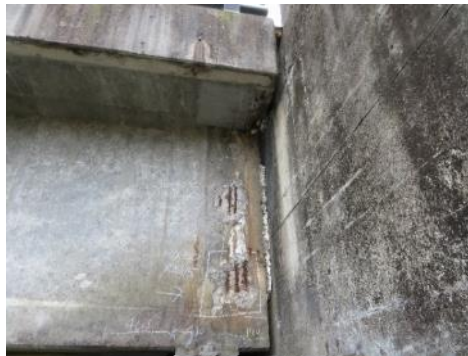
A1 橋台（下流側）

- ・ 全ての桁端部にて橋面からの漏水の跡を確認した。
- ・ A2 橋台にて横桁横締めの後埋めコンクリート部にひびわれが見られた箇所があった。A1 橋台側の桁端部では、コンクリートが剥離しており、錆びた鉄筋を確認した。また、P1・P2 橋脚部では、錆汁・遊離石灰を確認した。

伸縮装置からの漏水の痕跡と、コンクリートの剥離と露出した錆びた鉄筋を確認した。

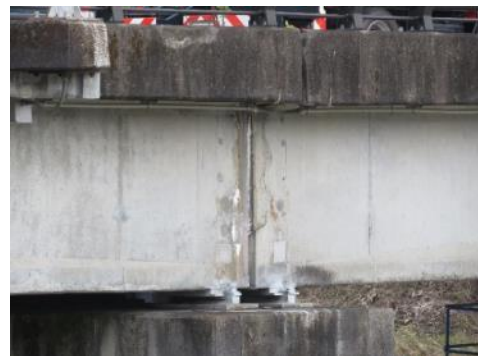
P1 橋脚（下流側）

伸縮装置からの漏水の痕跡と、桁側面に遊離石灰の析出と錆汁を確認した。

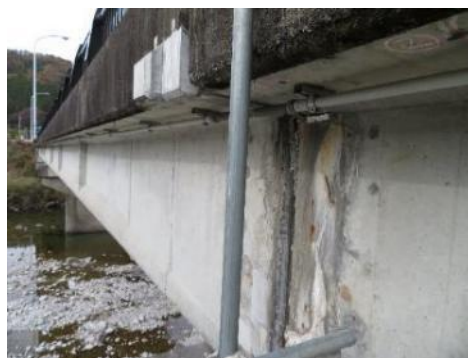
P2 橋脚（上流側）

伸縮装置からの漏水の痕跡と、桁側面に錆汁、また、PC 鋼棒補修部分の下側から遊離石灰の析出を確認した。

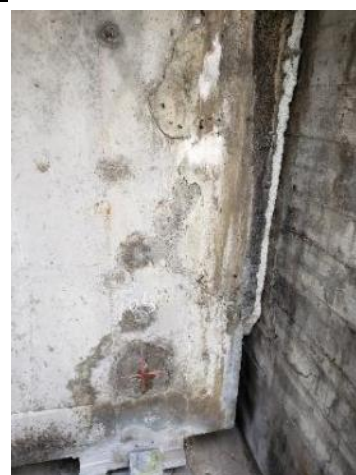
A2 橋台（上流側）

伸縮装置からの漏水の痕跡、及び横桁横締めの後埋めコンクリート部にひびわれを確認した。

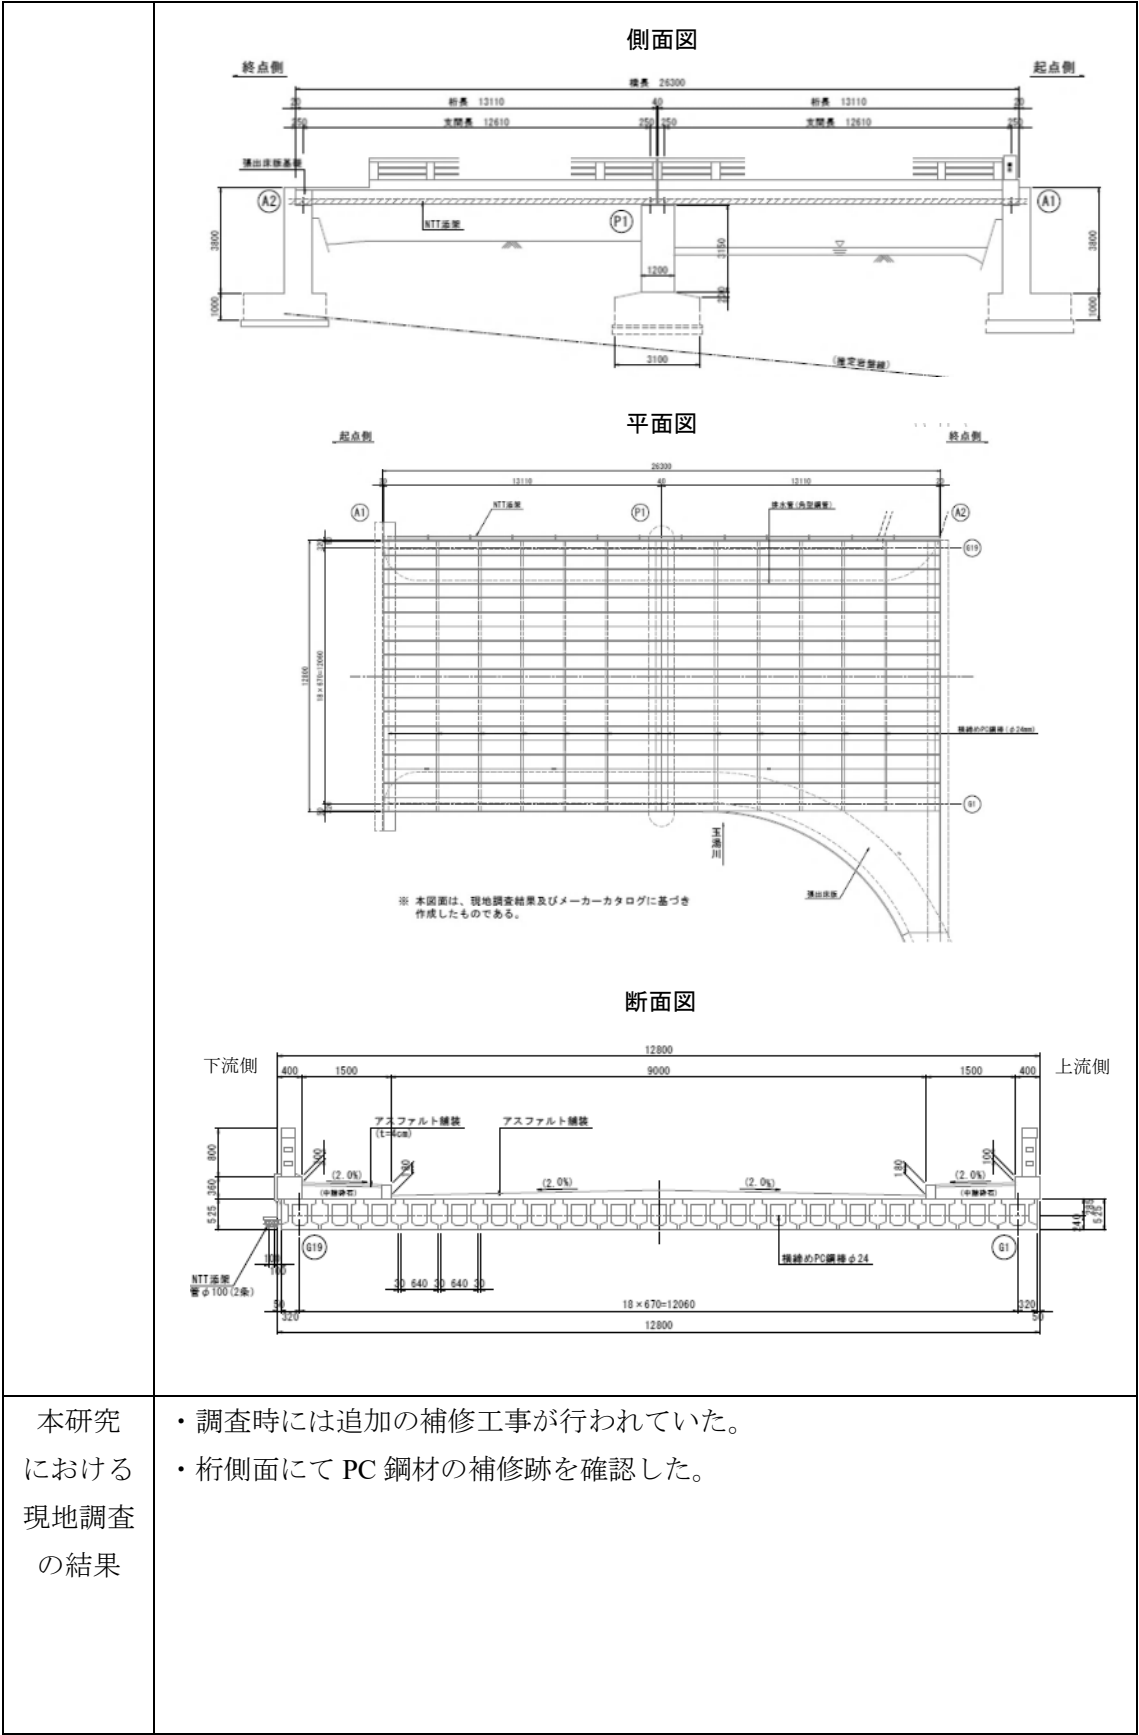
■破断・突出状況

横締め PC 鋼材の破断・突出を 4 箇所を確認した。①②④の鋼材については防錆処理や後埋めがなされていたり、別の鋼材が見えていたことから、何かしらの対策がなされていたと考えられるが、③の鋼材については措置がなされていなかった。従って、③については①②④の対策後に新たに突出した可能性がある。

| <p>他の橋の維持管理のための学び等</p> | <ul style="list-style-type: none"> <li>・突出した横締め PC 鋼材補修後に他の箇所でも突出が生じていることから、破断や突出が確認された横締め PC 鋼材のみを事後保全的に補修しても、同じ環境下にある他の PC 鋼材にも同様のリスクが残っている可能性が高く、全体的な調査を行うことが必要と考えられる。</li> </ul> |

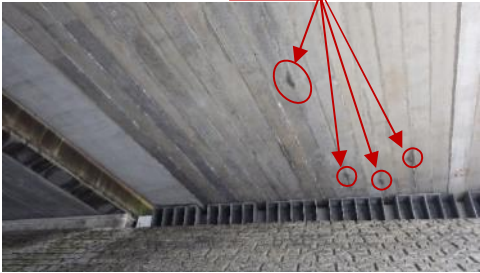
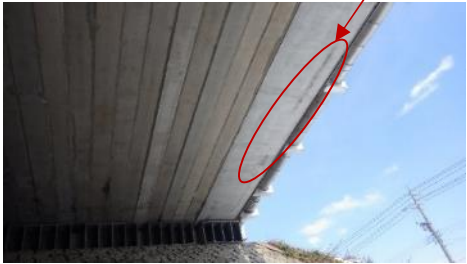
| <p>本研究<br/>における<br/>現地調査<br/>の結果</p> | <p>■ 桁下面 (A1-P1)</p> <ul style="list-style-type: none"> <li>・単純プレテン床版橋の A1-P1 間の間詰め部に水しみ、遊離石灰を確認した。</li> <li>・主桁間の遊離石灰から錆汁の滲出は見られなかった。</li> <li>・L 側耳桁近傍のはく落防止ライニング工施工部に、補修後の再劣化と思われる変状を確認した。</li> </ul> <div style="display: flex; justify-content: space-around; align-items: flex-start;"> <div style="text-align: center;"> <p>漏水</p> <p>A1-P1 間写真 (A1 側)</p> </div> <div style="text-align: center;"> <p>再劣化</p> <p>A1-P1 間写真 (A1_L 側)</p> </div> </div> |

| <p>他の橋の<br/>維持管理<br/>のための<br/>学び等</p> | <ul style="list-style-type: none"> <li>・過去に行われたはく落防止工の変状や、間詰め部での遊離石灰の析出からは、PC 床版橋では、間詰め部等を介した橋面からの水の浸入があると考えるのがよい。</li> <li>・床版橋は鋼材位置が目視で分かりづらいため、維持管理を考えたときにはシート等で補修した場合には、点検を考慮して横締め PC 鋼材の位置を記しておくのが良いと考えられる。</li> </ul> |

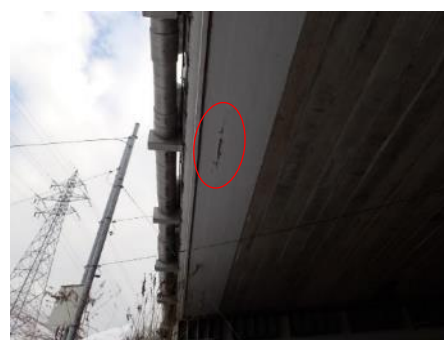
P2-A2 間（下り線、床版橋部）

- ・単純プレテン床版橋の P1-P2 間の間詰め部に漏水痕、及び T 桁橋部の床版に縦方向のひびわれを確認した。
- ・斜角を有する A1 橋台の主桁端部に漏水を確認した。
- ・P2-A2 間の耳桁近傍のはく落防止ライニング工施工部にひびわれが生じており、補修後の再劣化の変状を確認した。ひびわれは主桁と地覆の境界部に位置している。

| <p>他の橋の維持管理のための学び等</p> | <ul style="list-style-type: none"> <li>・はく落防止シート施工部にひびわれが生じていることから、シート等で桁を保護しても、原因を適切に処置しなければ再劣化することが考えられる。</li> <li>・シート補修部の地覆下面の変状からは、地覆界面から漏水している場合は変状が進展する可能性もあるため、点検においてはシート補修部の変状の有無と進展の有無、水分供給経路の有無に着目する必要があると考えられる。</li> </ul> |

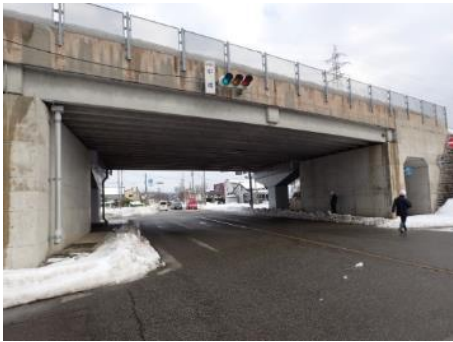
| | <p>■桁側面状況</p> <ul style="list-style-type: none"> <li>・下り線側 P1 部の PC 横締め部は突出防護対策が行われており、対策部に変状は無かった。</li> <li>・上り線側 P2 部の PC 横締め部は突出防護対策が実施されていなかった。</li> </ul> <div style="display: flex; justify-content: space-around; align-items: flex-start;"> <div style="text-align: center;"> <p>P1 橋脚（下り線）</p> </div> <div style="text-align: center;"> <p>P1 橋脚（下り線）</p> </div> </div> <div style="display: flex; justify-content: space-around; align-items: flex-start; margin-top: 20px;"> <div style="text-align: center;"> <p>上り線側</p> </div> <div style="text-align: center;"> </div> </div> |

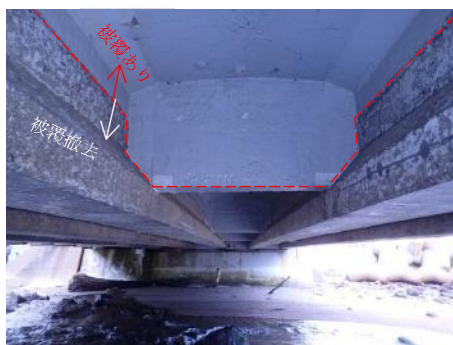
写真-5 調査時点の被覆状況

橋梁台帳では、調査時の 16 年前に断面修復及び、表面被覆を実施したとされている。しかし、調査時点では、写真-2、写真-5 のように一部表面被覆が撤去されていた。撤去時期や撤去理由などの記録は読み取れなかった。

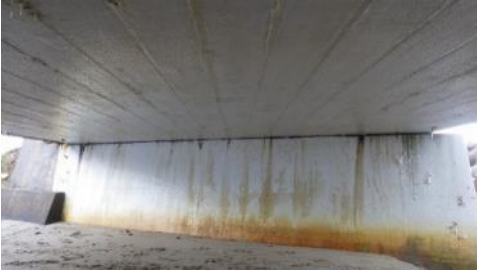
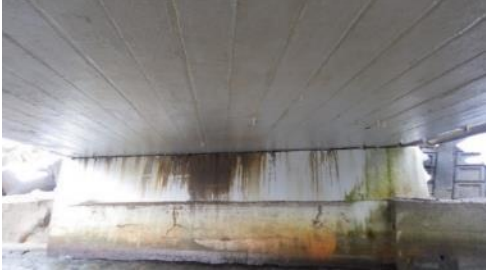
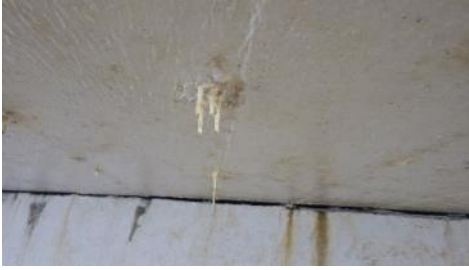
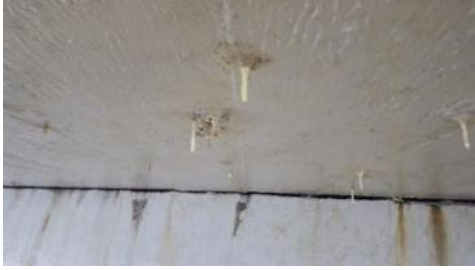
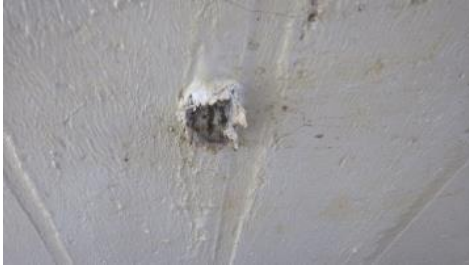
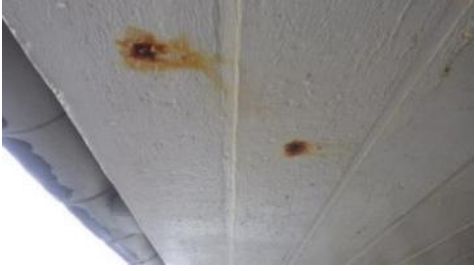
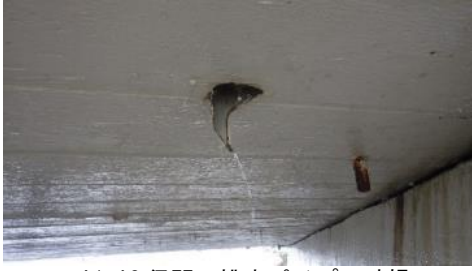
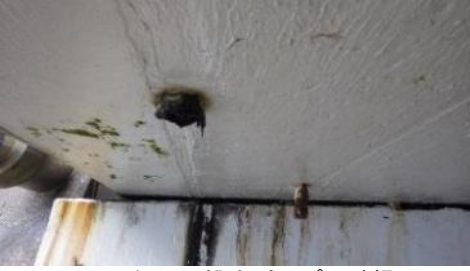
| 本研究における現地調査の結果 | <p>■ 桁下写真</p> <ul style="list-style-type: none"><li>・ 主桁の下面全体に表面被覆が施工されていたが、桁端部付近ではシートを貫通して漏水や遊離石灰が、外桁周辺では錆汁が析出していた。</li><li>・ 排水パイプが破損し、周辺が濡れている箇所があった。</li></ul> <div><p style="text-align: center;">全景写真 (A1 側)</p><p style="text-align: center;">全景写真 (A2 側)</p><p style="text-align: center;">A1-A2 径間 遊離石灰</p><p style="text-align: center;">A1-A2 径間 遊離石灰</p><p style="text-align: center;">A1-A2 径間 表面被覆</p><p style="text-align: center;">A1-A2 径間 錆汁の析出</p><p style="text-align: center;">A1-A2 径間 排水パイプの破損</p><p style="text-align: center;">A1-A2 径間 排水パイプの破損</p></div> |

| <p>他の橋の維持管理のための学び等</p> | <ul style="list-style-type: none"> <li>・シート等で直接損傷が見えなくても、遊離石灰が析出している状況では、床版橋の構造を考えると間詰め部等を介した橋面からの水の浸入の可能性を考えるのがよい。</li> <li>・点検時の橋の評価においては、排水の異常や間詰め部から漏水があるときには、外面に錆汁が明確でなくても、横締め PC 鋼材が腐食し突出に至る可能性もあることに注意する必要がある。過去に突出が生じたことが疑われる痕跡が見られる場合には、特に注意が必要である。</li> <li>・添架管等がある場合には、点検を考慮して横締め PC 鋼材の位置を記しておくのが良いと考えられる。</li> </ul> |

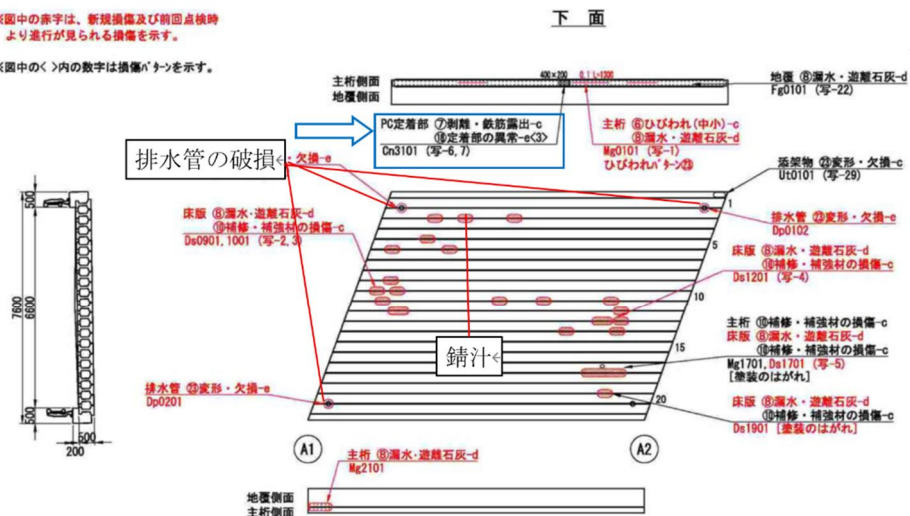
#### 直近の点検における損傷図の抜粋

※上記以外の損傷(1つでも新規損傷及び前回点検時より進行が見られる損傷がある部材については赤字で示す。)  
床版 ⑧漏水・遊離石灰-d, ⑨補修・補強材の損傷-c Ds0201, 0401, 0501, 0801, 1101, 1301

※図中の ⑧ は⑧漏水・遊離石灰-d, ⑨補修・補強材の損傷-cの範囲を示す。

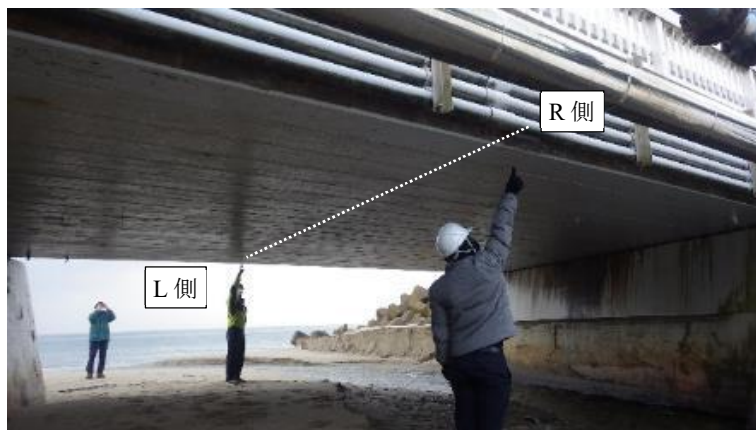
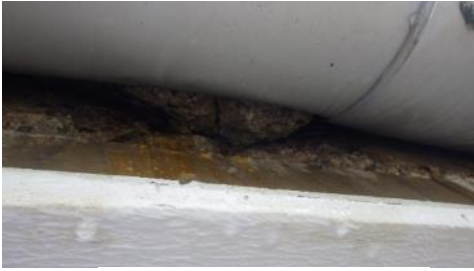
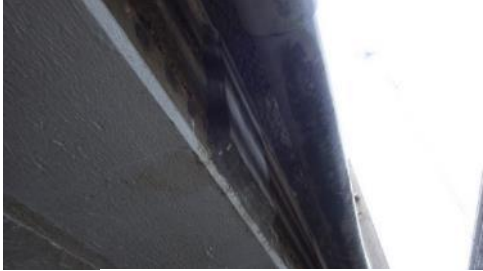
A1-A2 径間 桁下

#### ■PC 定着体異常

- ・支間中央付近の橋軸直角方向の横締め PC 鋼材の L 側定着部にて、異常を確認した。
- ・L 側定着部のコンクリートが大きく剥離しており、その対となる R 側の定着部に主桁断面の増し厚が施工されていたことから、過去に横締め PC 鋼材の破断や突出生じた可能性が考えられた。

| | <div style="display: flex; justify-content: space-around; align-items: flex-start;"> <div style="text-align: center;"> <p><b>定着部異常箇所（L側）</b></p> <p>コンクリートが大きく剥離していたが、管路に邪魔をされ補修されていないものと思われる。</p> </div> <div style="text-align: center;"> <p><b>定着部増厚箇所（R側）</b></p> <p>L側定着部異常箇所から橋軸直角方向の箇所に主桁断面の増し厚が施工されていた。定着部の保護又は突出防止工だと思われる。</p> </div> </div> |

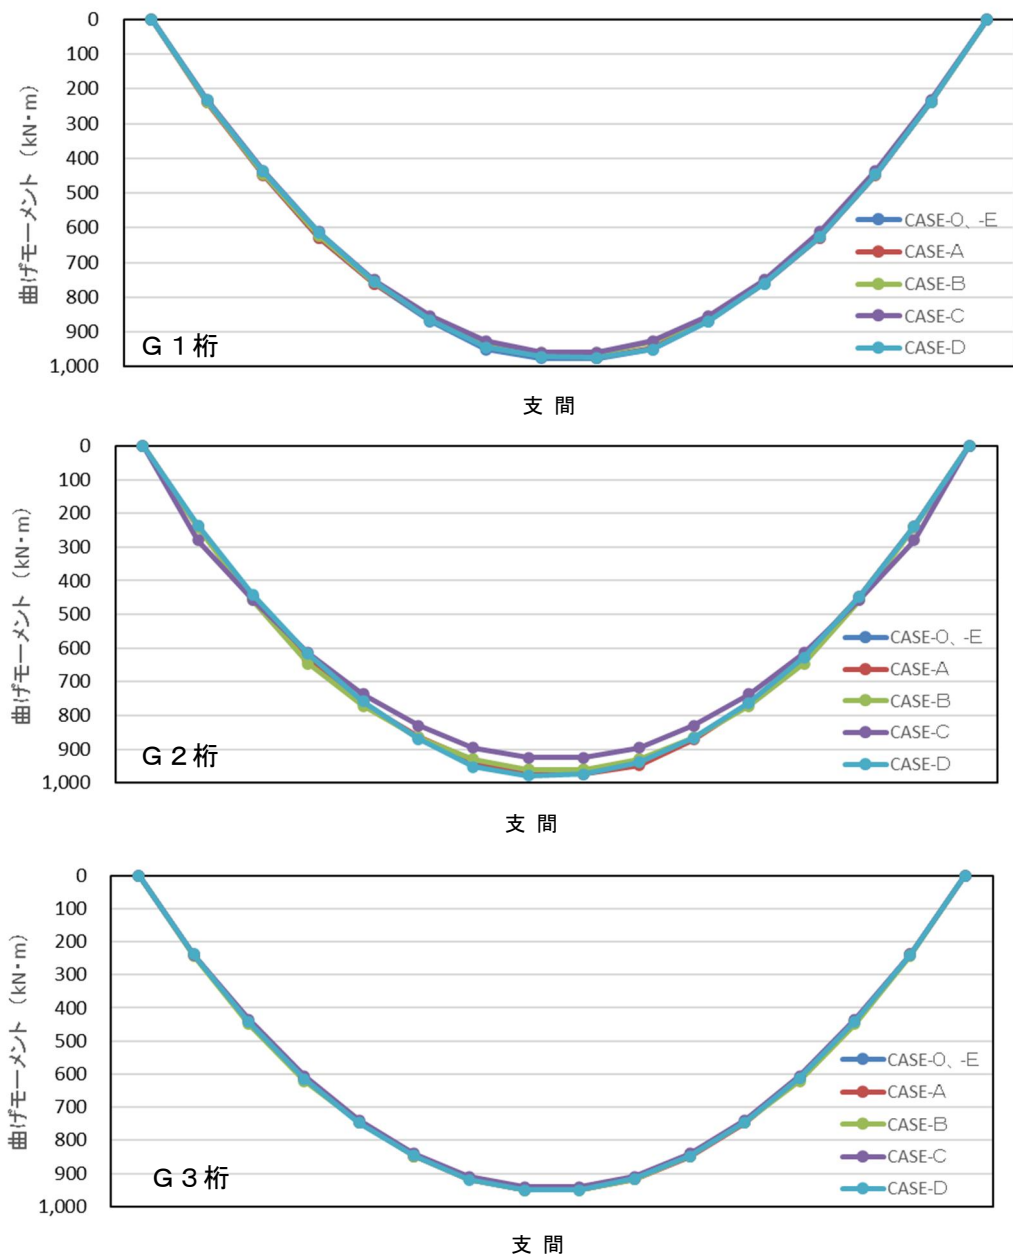
図- 6.4.8 死荷重+活荷重の断面力

- ① 本モデルにおいて、外桁(G1 桁)、中桁(G2、G3 桁)ともに死荷重と活荷重の比率は変わっているが合計値はほぼ同じであった。この傾向は、本ケーススタディでは破断中間横桁箇所数や位置に影響されることなく同様であった。
- ② 両端支点横桁の破断(CASE-E)は、主桁への影響は見られない。

(PC 鋼材の破断がない復元設計 CASE-0 と同値となる)

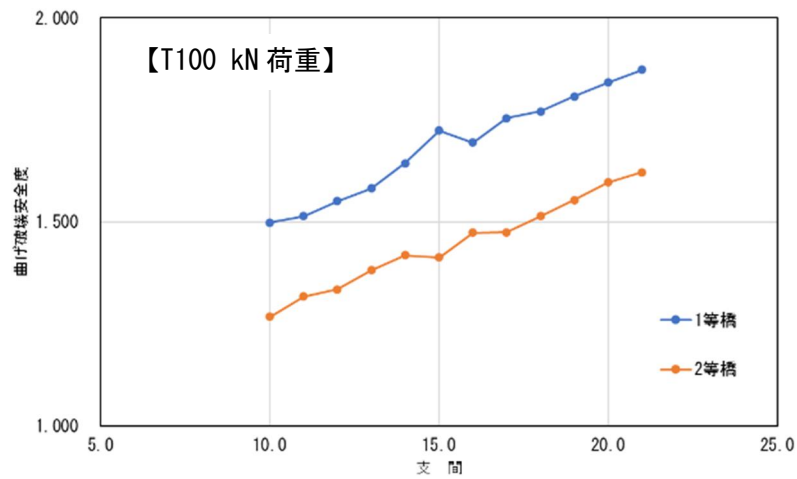
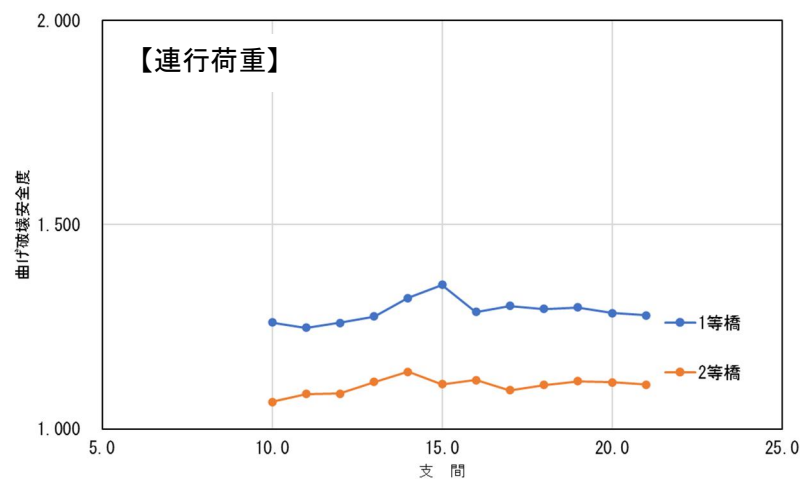
- ① 昭和 50 年建設省制定の中空床版橋プレストレストコンクリート橋げた(支間 10～21m)は、T 荷重 100kN 及び連行荷重ともに曲げ破壊安全度は 1.0 以上であることが確認された

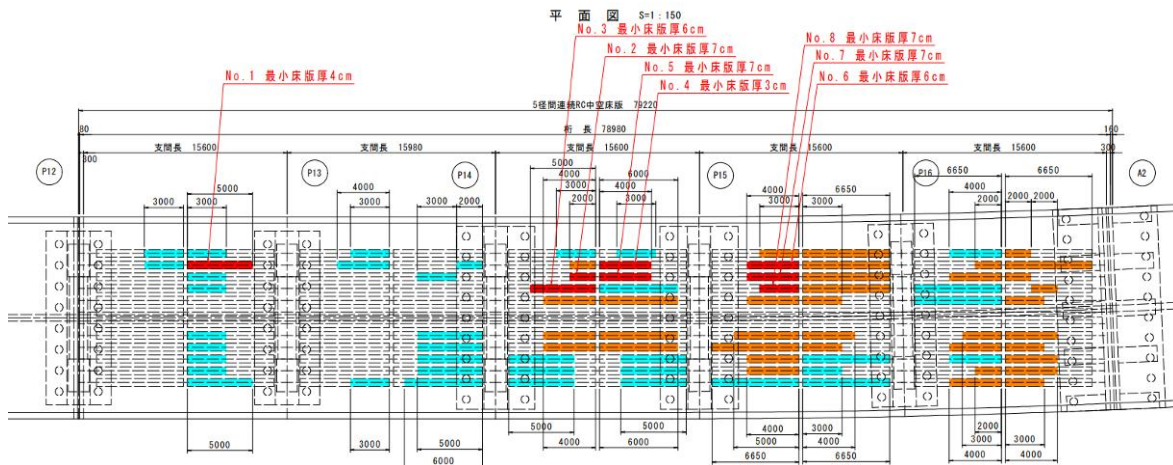
図- 4.1.4 中空型枠の浮き上がり調査一覧図

路面からの車載型電磁波レーダーによる探査も実施されており、その調査結果の抜粋を図- 4.1.4、図- 4.1.5 に示す。複数の中空型枠の浮き上がりが確認された。P12-P13 径間では最小床版厚 40mm、P14-P15 径間では最小床版厚 30mm であり、床版下面の損傷とおおむね位置が一致するとされている。

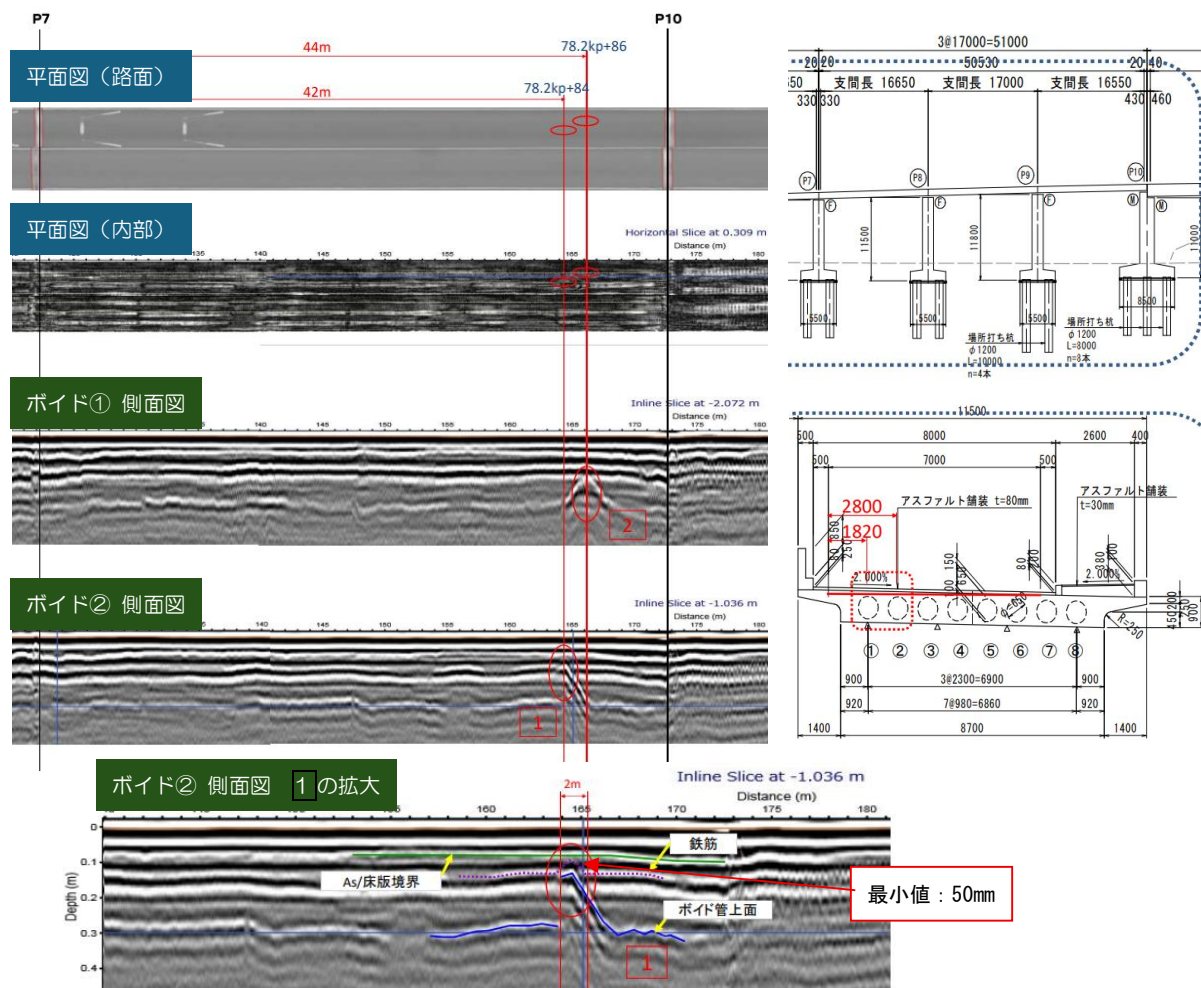
(a)局所的な浮き上がりの例 1

図-4.2.1(a)では、中空型枠が7m程度で等間隔に検出されていることが側面図から確認でき、その左端が局所的に浮き上がっている様子が見られる。(b)も同様に中空型枠が7m程度の間隔で検出されており、その右端が浮き上がっている様子が見られる。

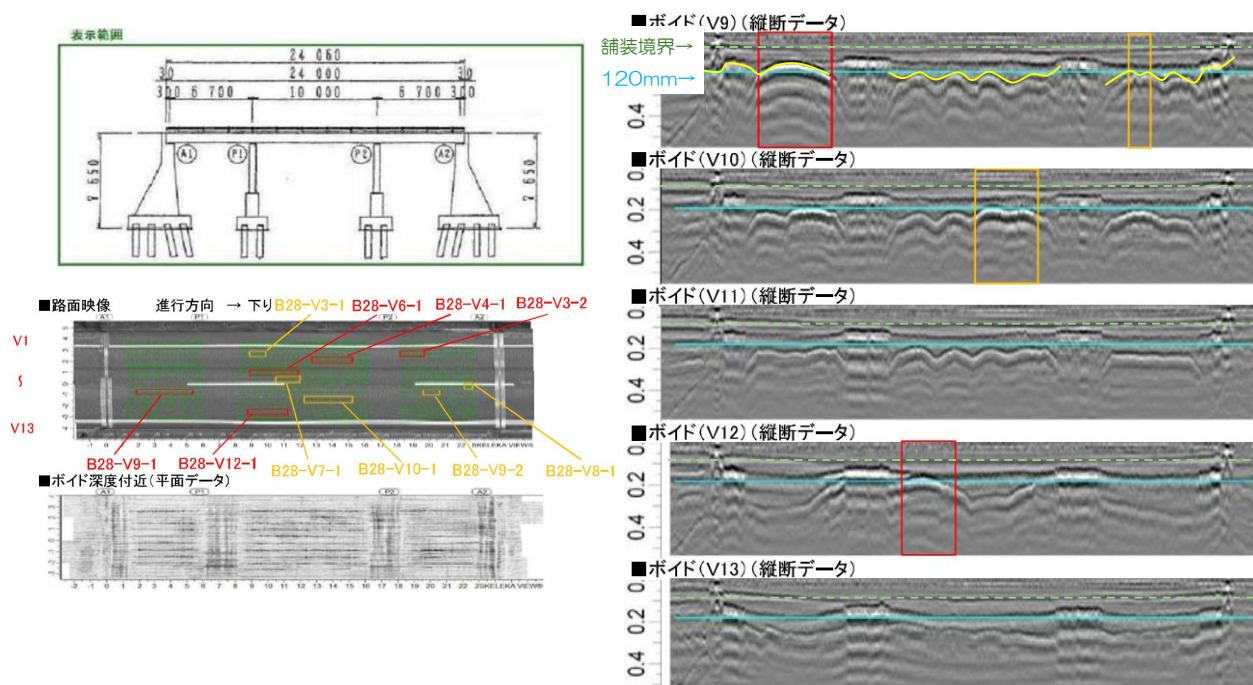
(a)全体的な浮き上がりの例 1

また、図- 4.2.2 の(a)では、中空型枠がおおむね等間隔に検出されていることが確認でき、設計床版厚(150mm)よりやや薄い100~120mm 前後の位置に全体的に浮き上がっている様子が見られる。(b)も同様に一部の中空型枠が全体的に床版厚 60~100mm に浮き上がっている様子が見られる。

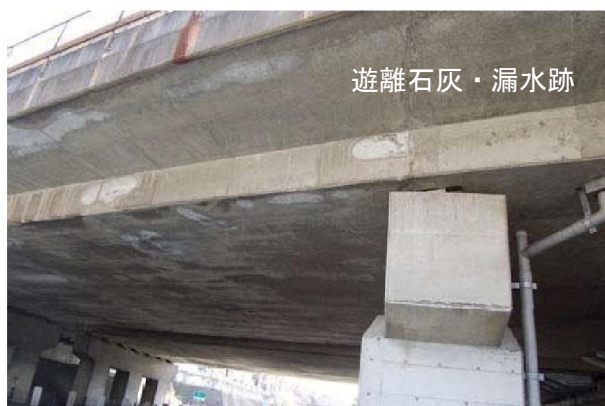
(a)全景 (張出床版～床版下面)

- ・ 中空型枠の変形により、中空型枠内の排水性が失われたことを確認している。コンクリート打設時の変形などが理由と考えられている。なお、排水量からほぼ満水状態であったと推察されている。また、施工時に水抜き孔が設置されていない箇所を確認している (別途実施された調査結果であり、本研究にて実施したものではない)。
- ・ 写真- 4.3.1, 写真- 4.3.2 に示すように、中空床版橋の下面に遊離石灰や漏水痕を確認している。(a)では張出床版下面の地覆境界部付近を中心に遊離石灰のようなものを確認している。(b)では、下床版全体に規則的な間隔で白色化していることが確認され、(c)のように一部を拡大すると遊離石灰や漏水痕と思われる変状を確認している。

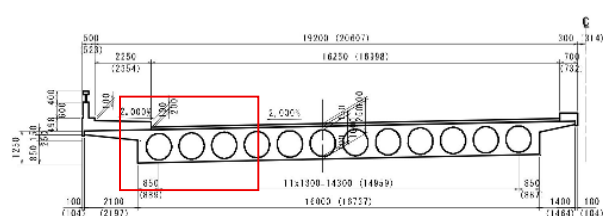
漏水痕は横断勾配の低い側 (路肩側)  
で多く見られた

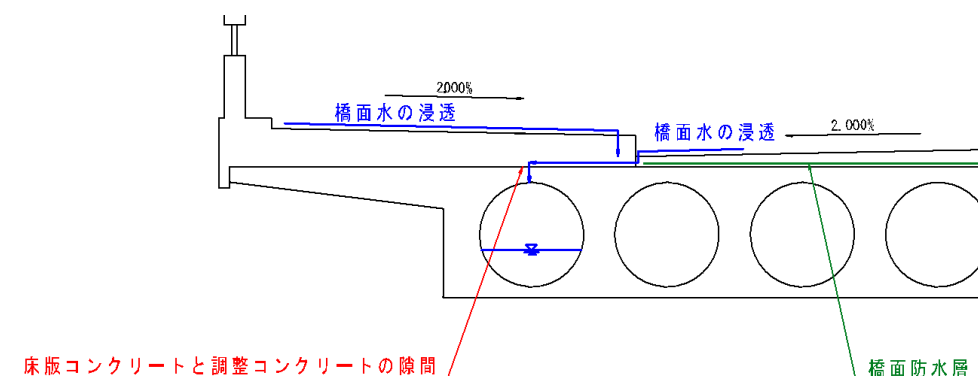
図- 4.3.2 中空型枠への水の浸入経路

- ・写真- 4.3.3 に示すように、漏水痕が見られた箇所のボイド管内部の様子をファイバーカメラにて撮影したところ、3 箇所中 2 箇所でボイド管が変形しており、変形していた 2 箇所では滞水している様子も確認している。少量であれば結露の影響も疑われるが、多量に滞水していることから内部に水が浸入している可能性があると考えられている。なお、1 箇所では滞水は見られなかったが、ボイド管下面に錆を確認している。
- ・この事例で行われた調査では、歩道部の調整コンクリートと床版コンクリートの境界部の隙間から橋面水が浸透した可能性があるかと推定されている（図- 4.3.2、写真- 4.3.4）。

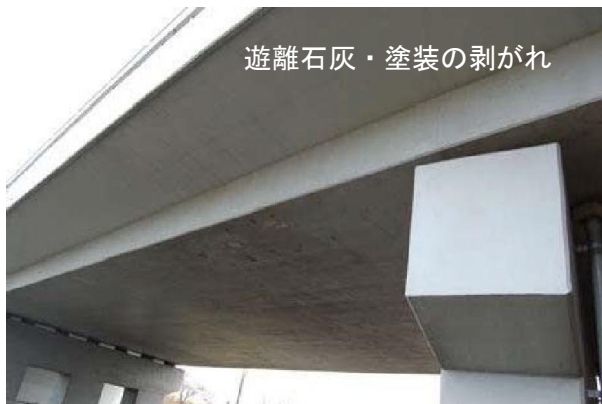
(a)全景 (張出床版～床版下面)

- ・ 写真- 4.3.6 に示すように、中空床版の下面に遊離石灰、ひび割れ、漏水跡、及び錆汁、並びに塗装のはがれを確認している。(a)では床版下面の一部に塗装の剥がれや汚れ、(b)では床版下面の塗装剥がれ部に遊離石灰が見られ、(c)のように一部拡大すると遊離石灰はひび割れ部から出ており、錆汁のような汚れも確認している。

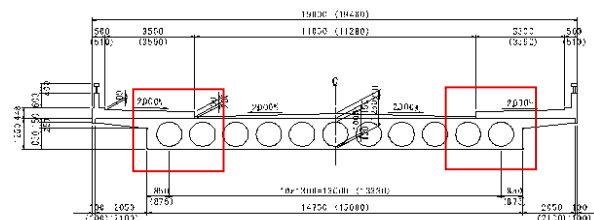
遊離石灰は横断勾配の低い側 (拌み勾配)  
で多く見られた

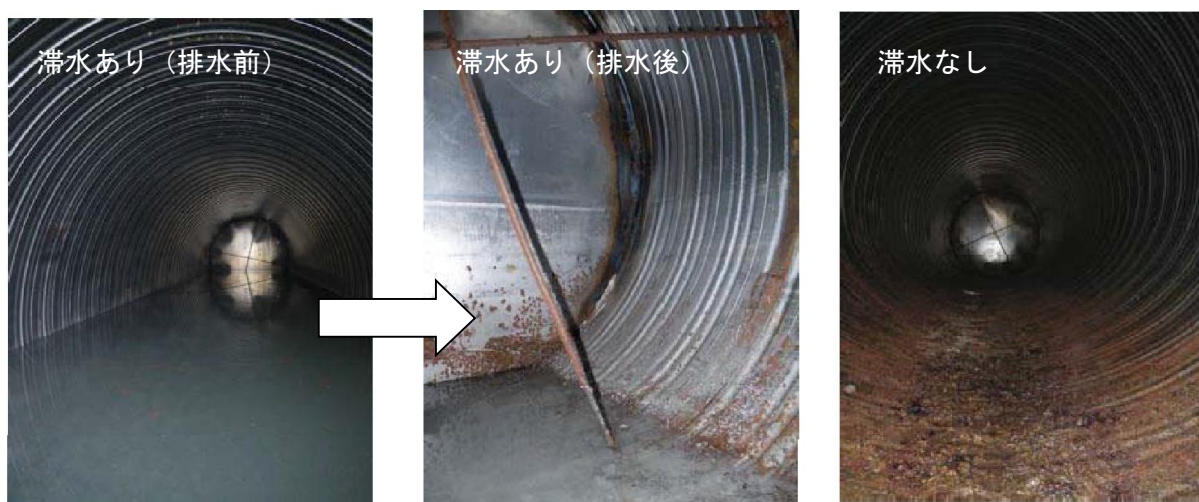
写真- 4.3.7 中空型枠内の滞水状況

- ・中空型枠内に滞水が確認された。滞水は約 350mm 程度であり、水抜き孔は設置されていたが、水抜き孔からは常時少量ずつの排水が確認されている。
- ・写真- 4.3.7 に示すように、遊離石灰が見られた箇所のボイド管内部の様子をファイバーカメラにて撮影したところ、ボイド管の 4 割程度に水が満たされていたとされている。その後、水抜き孔を清掃して排水したところ、ボイド管の一部に錆を確認している。

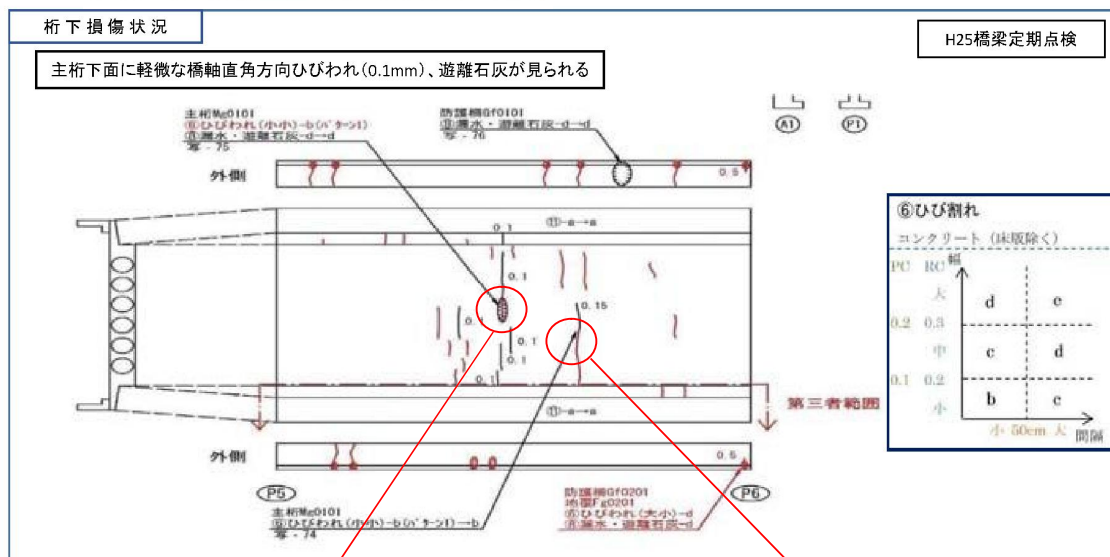
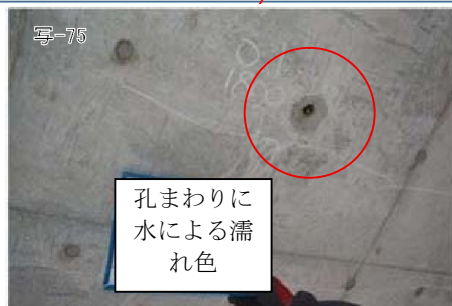
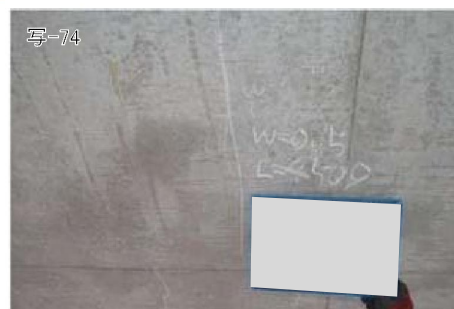
写真- 4.3.10 床版下面変状状況(漏水・遊離石灰、ひび割れ)

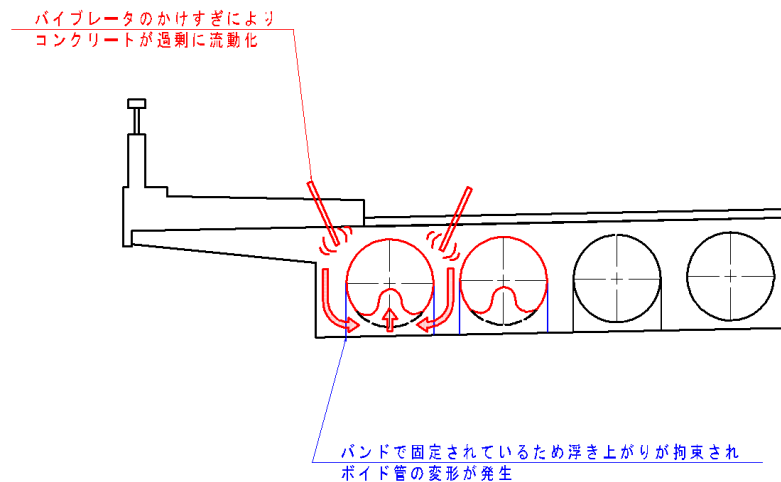
図- 4.4.1 中空型枠の変形イメージ

※1 変形要因：打設時にバイブレータをかけ過ぎたことで、コンクリートが流動し、型枠下面を押し上げたと推定される（図-4.4.1）。

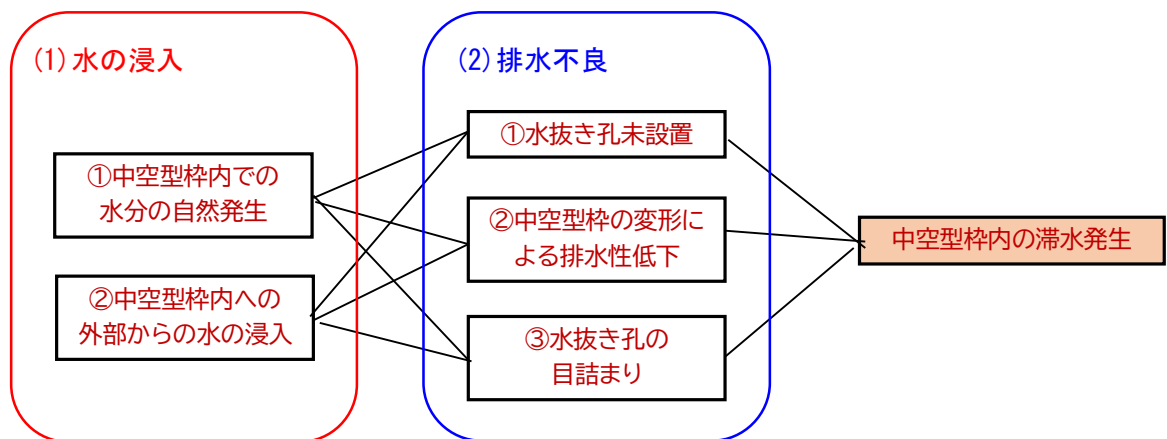
図- 4.4.2 滞水発生と各要因の関係性

滞水発生メカニズムのまとめとして、中空型枠の滞水発生と各要因の関係性を示す（図- 4.4.2）。中空型枠内の滞水は「水が浸入すること」と、「水が排水されないこと」の2つの事象が重なることで生じると考えられる。

水の浸入に関しては、中空型枠内での水分の発生、または外部からの水の浸入が挙げられる。一方、水の排出に関しては、水抜き孔が無い、または変形や目詰まりによる排水性の低下が挙げられる。滞水発生までの要因を「(1)水の浸入」と「(2)排水不良」に大別し、これらが重なることで滞水が生じることを整理する。

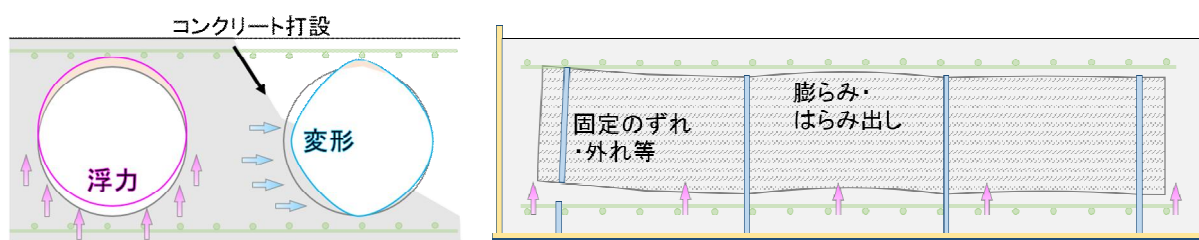
図- 5.2.1 浮き上がりイメージ図

中空型枠の固定不足により、コンクリート打設時に変形したり、型枠が浮力によって浮き上がることで、上床版厚が設計値を下回ると考えられている（図- 5.2.1）。

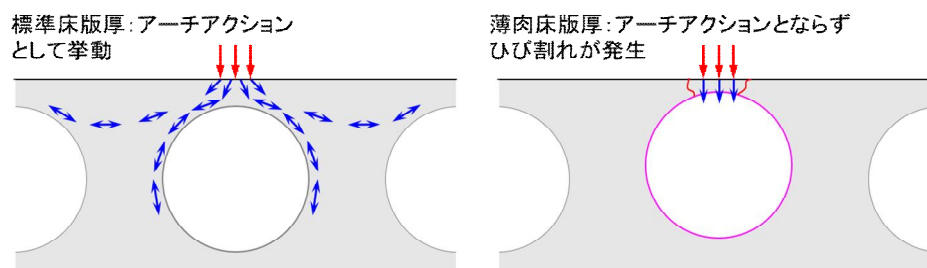
図- 5.2.2 輪荷重に対する床版の耐荷機構と想定されるひび割れ発生<sup>2)</sup>を参考に作成

中空床版橋の上床版は、他の形式の床版の輪荷重等の荷重伝達機構とは異なり、中空型枠の真上に作用する荷重に対しては、アーチ作用によって力が左右に伝達されるアーチアクションとして挙動すると考えられている。上床版厚の不足によりアーチアクションとして挙動しなくなると、中空型枠中心付近の上床版下面や中空型枠中心から離れた上床版上面に引張応力度が発生し、ひび割れが生じ、版の薄い内側に進展すると考えられている（図- 5.2.2）。

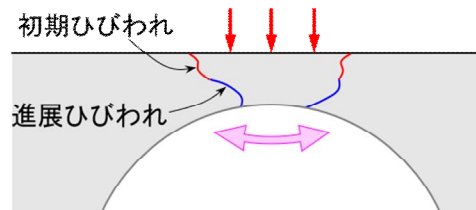
図- 5.2.3 輪荷重に対する床版の耐力機構と想定されるひび割れ発生<sup>2)</sup>を参考に作成

さらに中空型枠上の上床版厚が薄くなると、中空型枠中心上の上床版部位では、下面側の引張応力度と上面側の圧縮応力度が許容値を超えた場合、ひび割れが貫通し、路面及び床版の陥没に至ると考えられている。この現象は、上床版厚が薄くなるほど、中空型枠の径が大きくなるほど顕著となると考えられている。

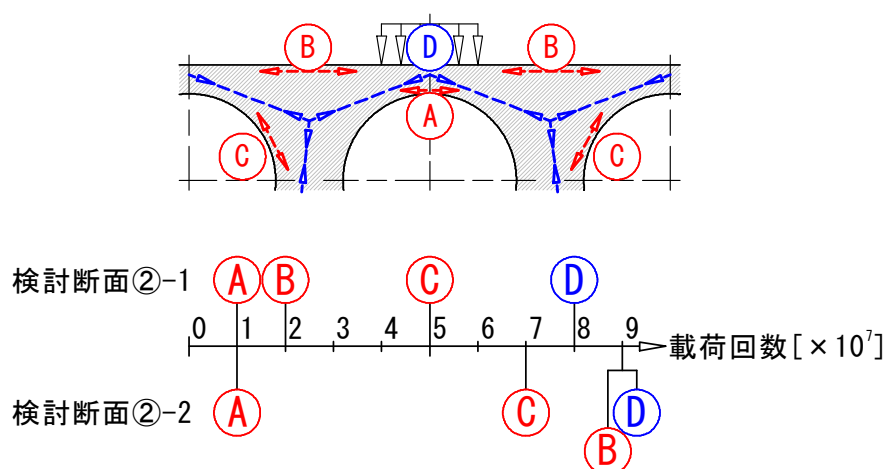
図- 6.1.8 想定される断面内での応力分布と破壊に至る順序

表- 6.1.7～表- 6.1.14 の結果より、(a)断面-1 と(b)断面-2 のそれぞれで破壊に至った箇所とその順序をとりまとめて、両者を比較した結果を表- 6.1.15 及び図- 6.1.8 に示す。(a)断面-1 及び(b)断面-2 ともに中空型枠上面（図- 6.1.8 にて[A]で示す引張領域）が最初に剛性が低下する。その後、かぶり厚の小さいケース（(a)断面-1）では、床版橋上面（図- 6.1.8 にて[B]で示す引張領域）の輪荷重近傍の要素で剛性低下が生じ、続いて載荷領域直下の圧縮領域（図- 6.1.8 中[C]）のコンクリート要素と床版橋上面の引張領域で剛性低下が生じ、[B][C]ともその範囲が拡大していく様子が見られる。

したがって、[B][C]の引張領域が拡大していく傾向からすれば、かぶり厚が小さくなるほど、繰り返し影響を受けやすくなる傾向があることが推定される。一方で、今回計算した範囲では、 $N_m=1 \times 10^9$  のオーダー回数まで繰り返し載荷した状態においても圧縮ストラット部で疲労寿命に達した要素はなかった。⑤b) でまとめた応力分布でもみられたとおり、圧縮領域は十分残っており、局所的に圧縮応力が大きくなることから、繰り返し回数が増えても破壊に達する領域の広がりが一定の範囲に留まった計算結果となるのは合理的と考えられる。

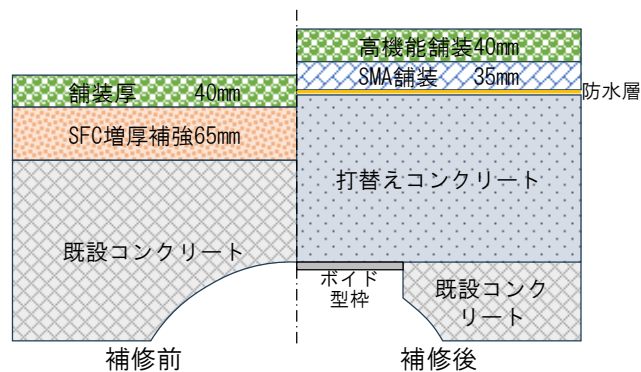
図- 2.1.7 補修断面の構成イメージ図

吊り型枠を用いて中空型枠上部を打ち替えた事例である。過去に床版上面にスチールファイバーコンクリート（以下、SFC）による上面増厚が実施されていた。しかし、既設床版と SFC 間の層間剥離や SFC 内でのひびわれ等が確認されたこと、静的載荷試験による全体剛性の低下が確認されたことから、中空型枠上部のコンクリートを含み、床版上面部の打替えが実施された。

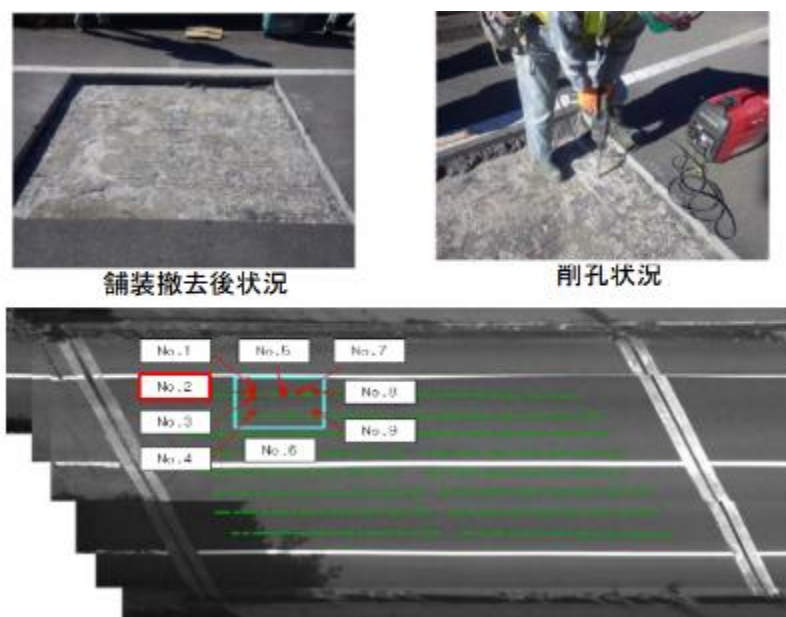
図- 3.2.1 2次調査の状況と調査位置

直轄国道の中空床版橋にて、車載式電磁波レーダーによる計測を1次調査で、ボイド管が浮き上がっていると想定される箇所（図- 3.2.1）において舗装を剥がし、車載式電磁波レーダー探査（非破壊）を実施し、同じ箇所でも上面からのドリル削孔により実測（微破壊）2次調査が実施された事例があった。結果を表- 3.2.1 に示す。調べられた範囲では非破壊と微破壊の結果の差は-8～+5mmと±10%程度に収まっていた。
