TECHNICAL NOTE of  
National Institute for Land and Infrastructure Management, No. 1359  
and  
Cooperative Research Report of PRWI, No. 644  
No. 1359 September 2026

コンクリート床版橋の保全に関する研究

Research on Preservation of Concrete Slab Bridge

国土交通省 国土技術政策総合研究所  
国立研究開発法人 土木研究所  
(一社) プレストレスト・コンクリート建設業協会

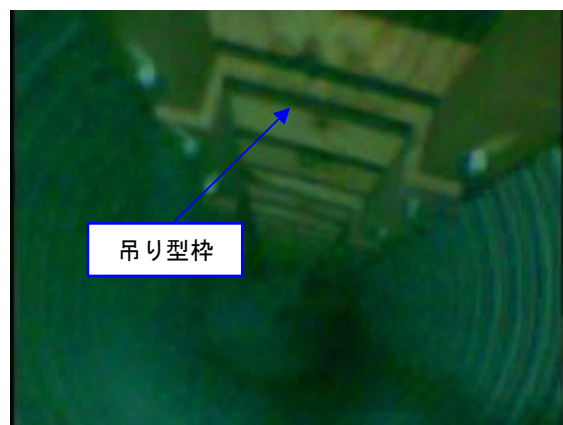
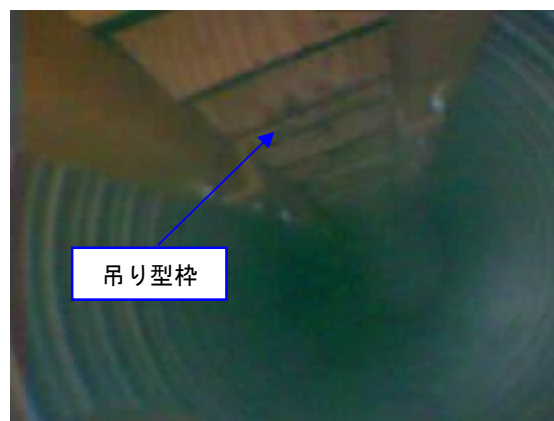
写真- 4.2.10 ファイバースコープによる内部確認

打設中のファイバースコープによる中空型枠内の視認は、型枠の変形は確認できなかった（写真- 4.2.10）。また、型枠端部からのノロ漏れもなく、強固な型枠固定状況であることを確認した。

- ・吊り型枠の中空内の調査では、型枠接合部からわずかではあるがノロ漏れがあったように見受けられたため、実施工では、隙間テープやコーキングすることがよいと考えられる。
- ・光源挿入孔が必要である。

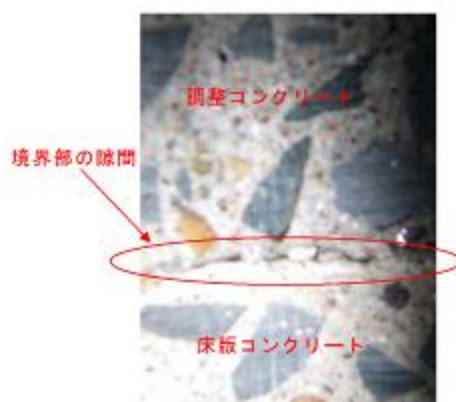
写真- 2.2.1 境界部の隙間

②の外部からの水の浸入は、橋面防水層の未設置（図- 2.2.1、写真- 2.2.1 参照）、または劣化による中空型枠頂部からの漏水（図- 2.2.2、写真- 2.2.2 参照）と考えられる。

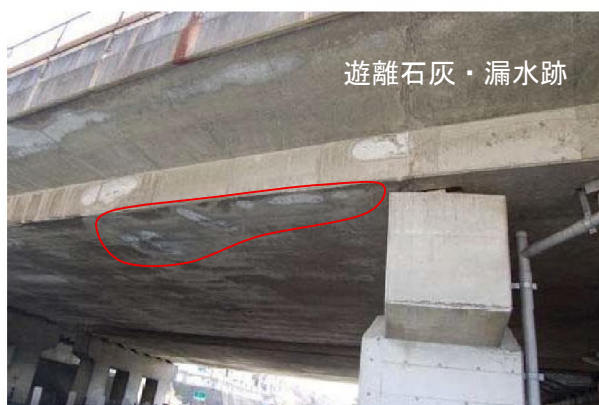
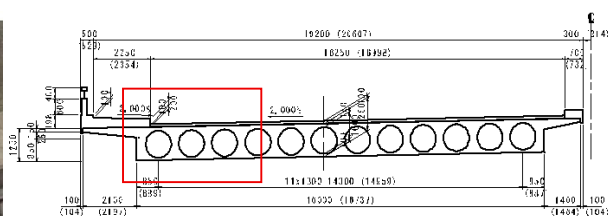
写真- 3.1.1 中空床版橋の下面の変状例

- ・滞水していた中空床版橋は、床版下面に漏水痕や遊離石灰などの水の影響が確認されている。  
滞水が生じている型枠は、橋面の横断勾配の低い側の直下付近が多い。床版下面の変状もその付近に集中しており、比較的変状の程度が大きいものが多い（写真- 3.1.1）。
- ・水抜き孔がある場合は、その周辺に濡れ色、苔、錆などが見られる場合もある（写真- 3.1.2）。
- ・そもそも、水抜き孔が無いという事例もあった。
- ・型枠内のカメラの画像では、ボイド管の変形や、滞水部の発錆が見られている（写真- 3.1.3）。

漏水痕は横断勾配の低い側（路肩側）  
で多く見られた。  
※図面左側1つめの菅に滞水が見られた
