## I 編 プレテンション PC 床版橋における横締め PC 鋼材突出に対する検討

プレテンション方式 PC 床版橋は、1959 年(昭和 34 年)に標準設計が、その後同年に、JIS 規格が整備された。1960～2000 年頃まで、プレテンション PC 床版橋は年間 1,000 橋程度、建設・整備が行われてきた。これらのプレテンション PC 床版橋では、経年の影響として、他のコンクリート橋と同様の劣化や損傷が見られるだけでなく、構造の特徴に関するものとして間詰めコンクリートの劣化や横締め PC 鋼材の破断や突出の事例が報告されている。特に、横締め PC 鋼材の突出は第三者被害につながるおそれがあり、見逃すことのできない課題である。PC 鋼材の破断や突出は、プレテンション PC 床版橋のみならず、T 桁橋や箱桁橋における横締め PC 鋼材・軸方向の PC 鋼材や、箱桁橋におけるせん断鋼棒にも報告されているが、特にプレテンション PC 床版橋は標準化された構造で整備されてきており、極論すれば、いずれのプレテンション PC 床版橋においても横締め PC 鋼材の破断や突出の可能性があると考えた管理が必要である。しかし、横締め PC 鋼材の破断や突出に対する維持管理方法や対策検討については、以下の課題があると考えられる。

そこで、本研究は、プレテンション PC 床版橋において確認されている横締め PC 鋼材の破断や突出について、a)当該構造の概要、b)横締め PC 鋼材の破断・突出メカニズム、c)横締め PC 鋼材の破断に対する耐荷力評価ケーススタディ、d)損傷状況調査に基づく PC 鋼材破断メカニズムの検証、e)横締め PC 鋼材破断に対する対策事例の現地調査を行った。そして、これらの検討・研究を踏まえて、今後の維持管理の参考となる知見をまとめた。

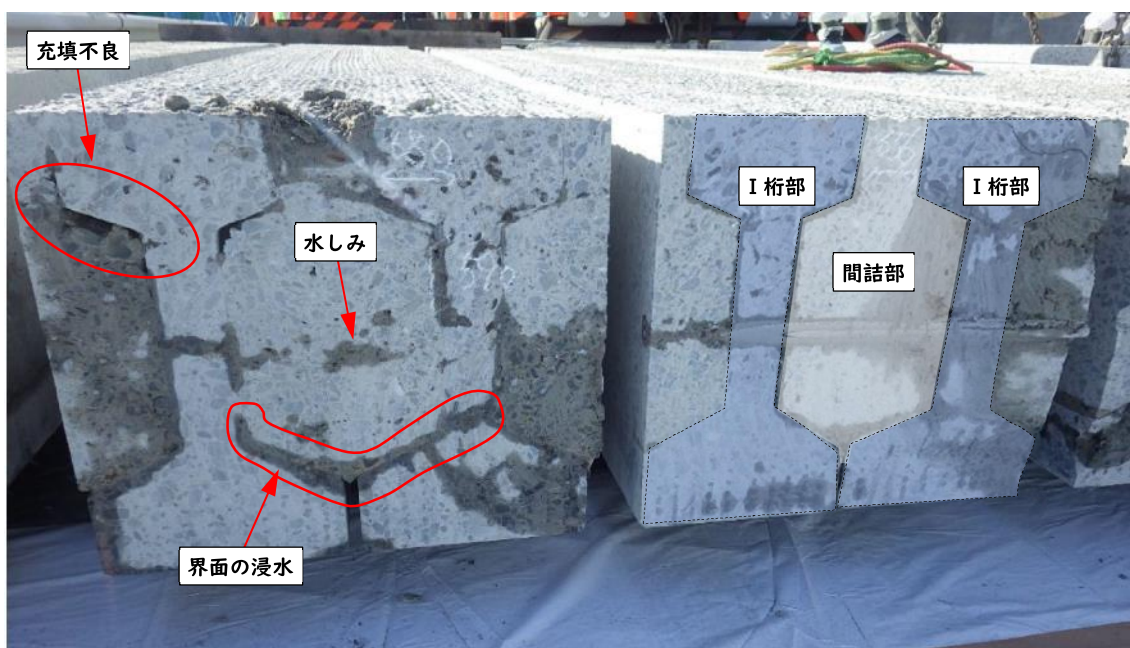
写真- 3.1.1 プレテンション方式 I 桁橋 撤去切断状況<sup>6)</sup>

PC 建協の会員企業が行った工事にて、昭和 49 年（1974 年）に供用を開始し、2018 年に架け替えのため撤去された I 桁タイプの PC 床版橋を切断して間詰めの状態を確認できるようにした例がある（参考文献 6 の工事で実施）。切断面の写真を写真-3.1.1 に示す。桁断面と間詰め界面での浸水が確認され、かつ、桁上フランジ下面の一部で、間詰めコンクリートの充填不良も確認できる。以下に、施工当時の基準類に基づいて、浸水や充填不良の原因について本研究で考察した。

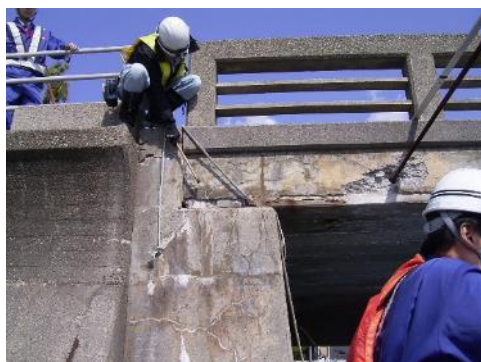
海岸線部に架橋された橋梁で横締め PC 鋼材が突出した（写真-4.1.3 (a),(b)）。突出した PC 鋼材にはグラウト跡が確認されなかった。写真-4.1.3(c)に示すように、桁下面の間詰め部より漏水・遊離石灰跡が確認された。写真-4.1.3(d)で示すように、端支点部の横締め PC 鋼材の突出により生じたと想定されるコンクリート片のはく落が確認されたが、突出したと想定される横締め PC 鋼材は失われており、確認できなかった。写真-4.1.3(a)では、桁の下縁側に橋軸方向のひびわれも生じていた。

(a) 横締め PC 鋼材突出状況

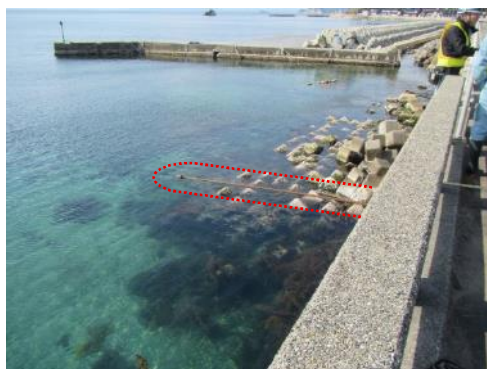
(b) 横締め PC 鋼材突出状況

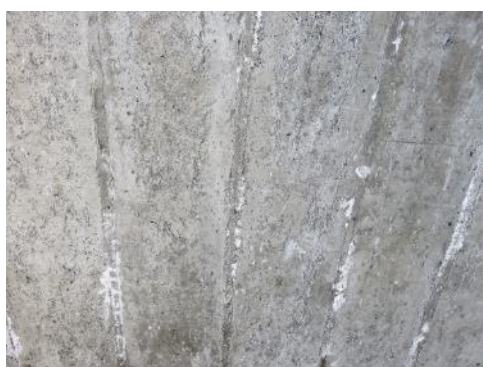
(c) 桁下面間詰め部の遊離石灰

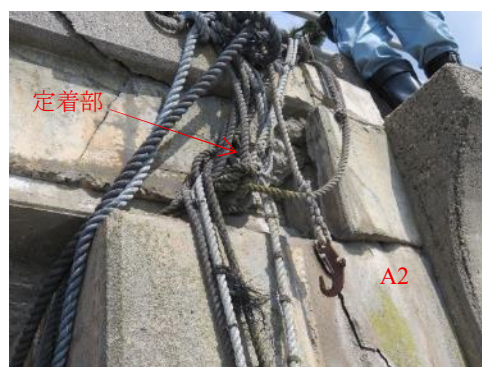
(d) PC 鋼材定着部のコンクリートはく落

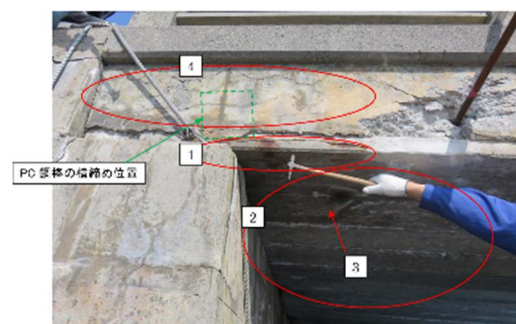
写真- 4.1.4 A2 側 L 側主桁側面

鋼棒が突出した A2 側 L 側(写真-4.1.4)は、**[1]**外桁隅角部のひびわれと錆汁、**[2]**間詰め部からの遊離石灰の発生、**[3]**排水桝位置における漏水跡、**[4]**主桁側面(横締め PC 鋼材位置付近)の水平方向ひびわれなどの変状が見られ、桁の内部に水が浸入している可能性が考えられた。写真-4.1.5 は A1 側 L 側主桁側面であり、**[1]**地覆部のひびわれ、**[2]**主桁側面のひびわれ、**[3]**外桁隅角部のひびわれなどの変状が見られ、桁の内部に水が浸入し、既に横締め PC 鋼材が破断している可能性が考えられた。写真-4.1.6 は主桁下面であり、**[1]**桁間詰め部からの漏水・遊離石灰の発生、**[2]**桁下面にひびわれの発生が見られた。そこで、

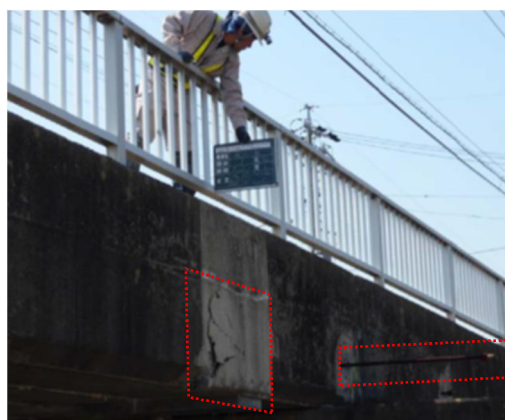
定期点検時に桁側面より横締め PC 鋼材の突出が確認された（写真- 4.1.10(a)）。また、PC 鋼材が突出していない箇所にもコンクリートのうきが確認され、既に PC 鋼材が破断していると考えられたものである（写真- 4.1.10(b)）。1 回目の補修（平成 16 年）では、定着部 6 箇所の後埋め補修、アウトプレートによる補強、橋面防水の設置を行っていたが、その一部で再度劣化が生じていた。

(b) 横締め PC 鋼材突出状況

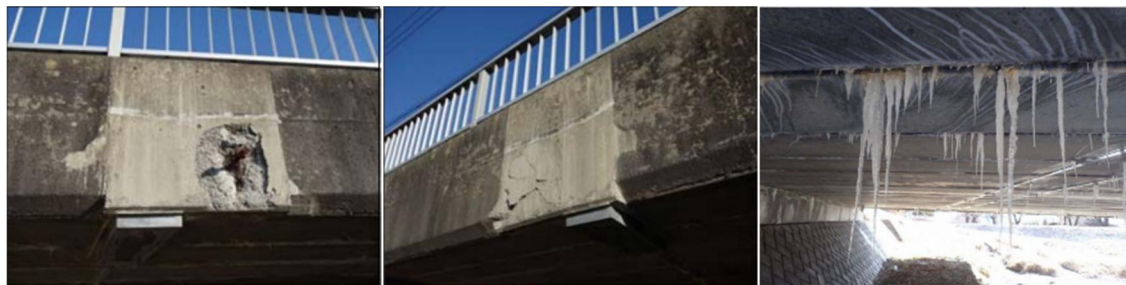
また、施工記録等より H16 年（2004 年）には少なくとも防水層が施工されていたが、間詰め部界面では**写真- 4.1.11(c)**に示すように遊離石灰が見られた。よって施工後も橋面からの水分供給があり、防水層が機能していない可能性が考えられた。

(a) 補修後の PC 鋼材突出

(b) 補修跡のうき

(c) 間詰め部界面からの漏水跡

桁下面の間詰め界面の状況から水の供給が疑われ、グラウト充填不良箇所もあったことから、プレストレスを回復するための横締め補修と、水の供給を遮断する補修対策が行われている。PC 鋼棒が破断に至っていることから同等のプレストレスを与えることを目的とし、経済比較の上、既設 PC 鋼棒を撤去して再設置する方法が採られた。再設置する鋼材は PC 鋼より線とし、同等の性能を有する SWPR19 1S21.8 とされた。また、補修箇所付近の地覆は充填工法により補修が行われている。

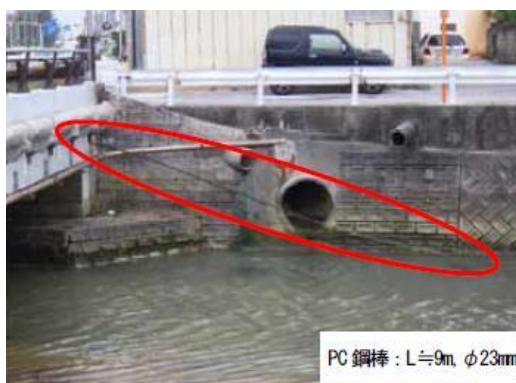
端横桁（A2 側）の横締め PC 鋼材（PC 鋼棒： $\phi 23$ ）2 本のうち 1 本の破断・突出が確認された(写真- 4.1.13)。本橋の突出鋼材の補修工事中に、別の横締め PC 鋼材が破断・突出した。表-4.1.1 に示すように、過去に補修工事として橋面防水工や伸縮装置の交換などが行われていた。

(b) 鋼材突出部（側面）

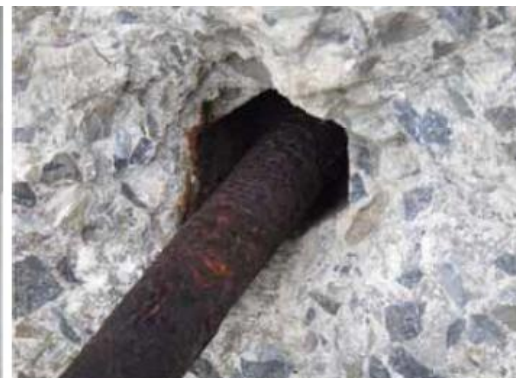
(d) 突出部拡大（定着部付近）

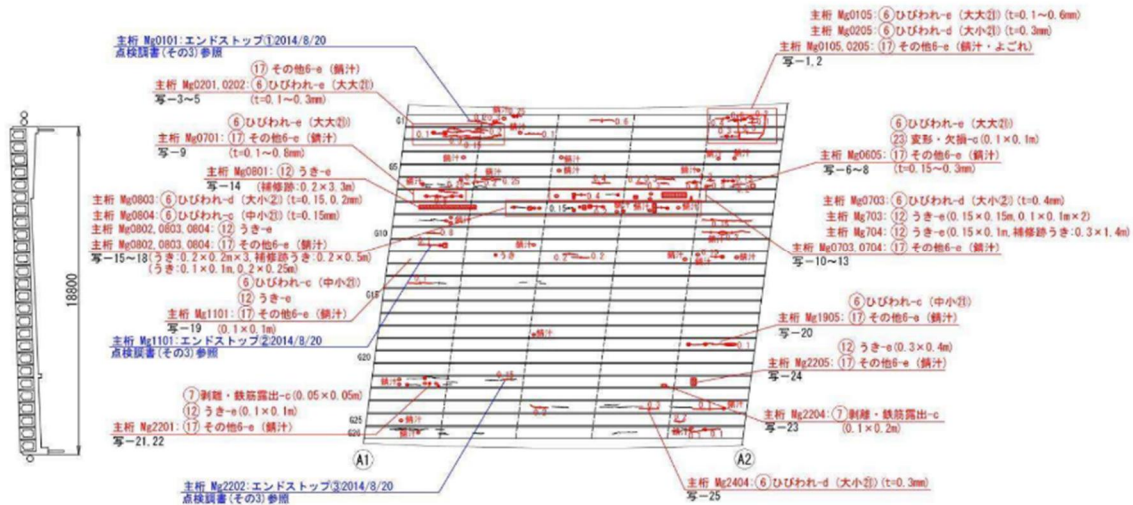
図- 4.1.4 突出前の定期点検における床版下面の変状

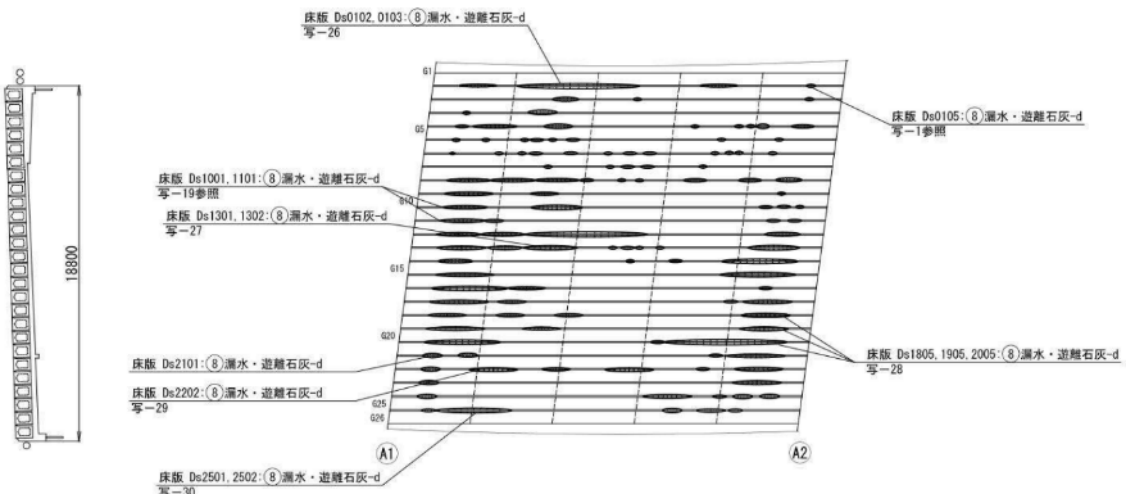
図- 4.1.5 突出前の定期点検における床版下面の水の影響

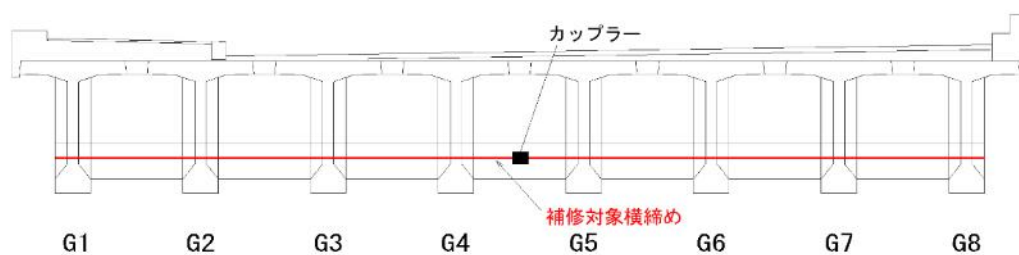
プレストレス力の導入が可能な PC 鋼より線に入れ替えられている。幅員が 8m 超であり、PC 鋼棒の接続具としてカップラーが使用されていると考えられ、接続具の位置を特定するために定着端部にて衝撃弾性波試験が行われている。調査結果による接続具（カップラー）位置を図- 4.1.6 に示す。この推定位置は、その後の横締め PC 鋼材の入れ替え時のはつり作業で確認した実際のカップラー位置と一致していた。

図- 4.1.6 調査結果に基づく接続具位置

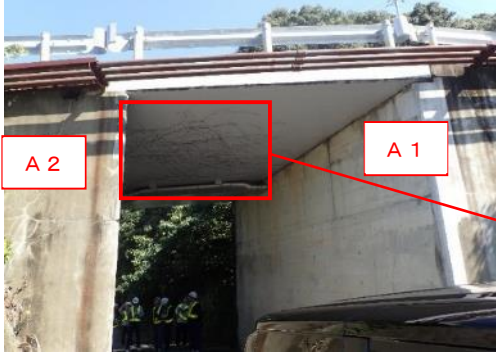
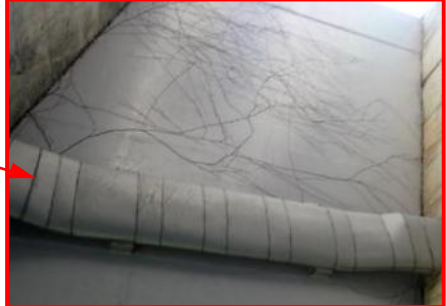
| <p>本研究における<br/>現地調査の結果</p> | <p>補修後の間詰め下面の漏水や補修材の劣化、及び既設コンクリートの劣化は確認できなかった。</p> <div style="display: flex; justify-content: space-around;"> </div> <p style="text-align: center;">はく落防止シート補修（左図：全景、右図：桁下）</p> |

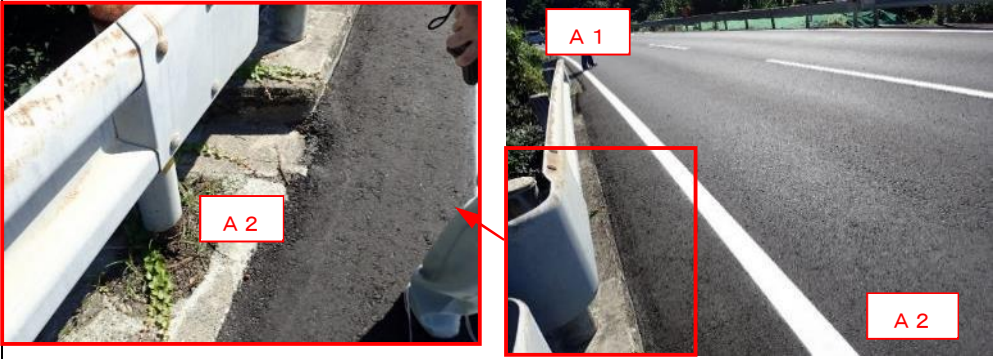
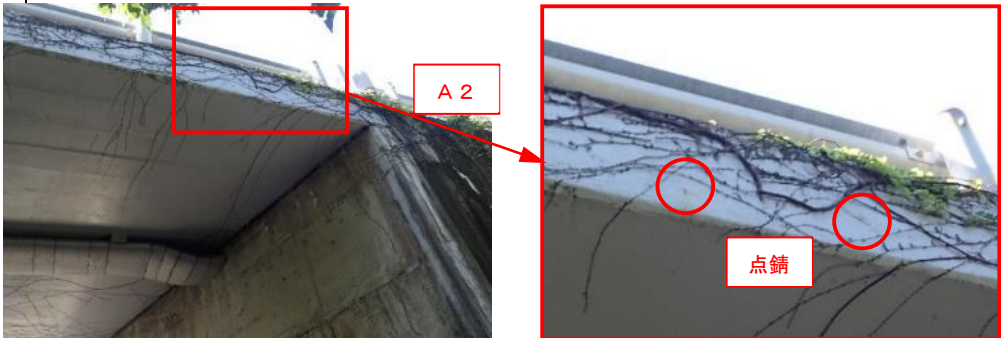
| | <p>舗装面におけるひびわれやポットホールなどは確認されていない。はく落防止シートにも変状が無い。</p> <div data-bbox="359 376 1356 734"> </div> <p>橋面状況（左図：遊間部 A 2 R側、右図：終点より）</p> <p>補修済の地覆表面において横締め PC 鋼材位置付近に小さな点錆を 2 箇所確認した。また、橋台では漏水や遊離石灰を確認した。本橋梁では、型枠の吊材などがコンクリート表面に残っており、これが点錆となっていると考えられる。</p> <div data-bbox="335 1052 1340 1388"> </div> <p>A2 橋台 R 側地覆 表面の点錆</p> |

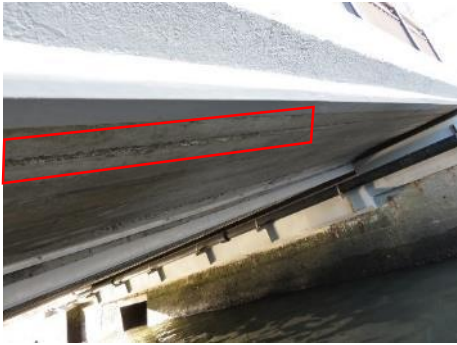
| <p>本研究における現地調査の結果</p> | <p>桁下に検査路がなく、歩道用の側道橋もあることから、遠方より観察した範囲では、歩車道境界の地覆水切り部や間詰め部において遊離石灰を確認した。</p> <div data-bbox="874 1014 1332 1357"> </div> |

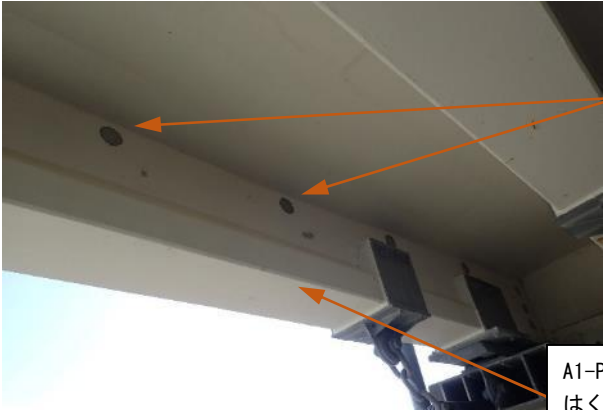
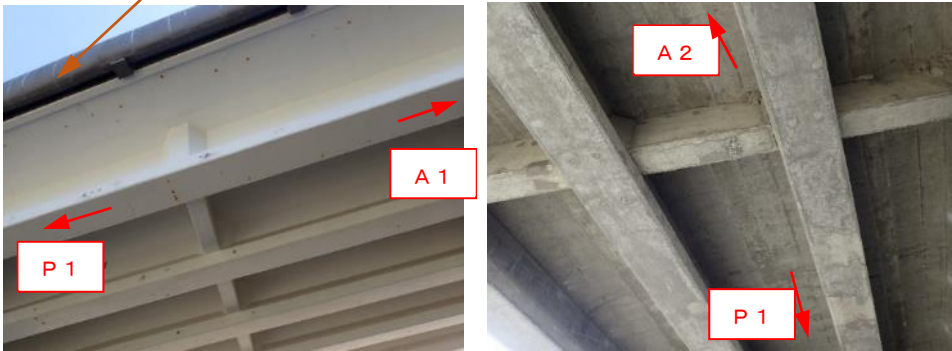
| | <p>海側の補修後の地覆側面や張出し床版下面に点錆や膨れなど多く見られたが、ある程度間隔に規則性があったため、施工用の型枠吊材(セパレーター、結束線など)が錆びたものと考えられる。本調査の前に補修されたはく落防止シート補修と、グラウト再注入については、本調査時点では、間詰め下面の漏水や補修材の劣化はみられなかった。</p> <div data-bbox="368 528 1310 1021"> <p>グラウト再注入を実施済み</p> <p>A1-P1 径間の桁下面及び地覆側面は、<br/>はく落防止シートで補修済<br/>※P1-A2 径間は補修なし</p> <p>A1-P1 径間 桁下（はく落防止シート、グラウト再注入）</p> </div> <p>横締め PC 鋼線 12-φ5 の直近に通信管路が通っている。</p> <div data-bbox="387 1151 1343 1500"> <p>A1</p> <p>P1</p> <p>A2</p> <p>P1</p> </div> <p>桁下（左：A1-P1 径間支間中央部、右：P1-A2 径間支間中央部）</p> |

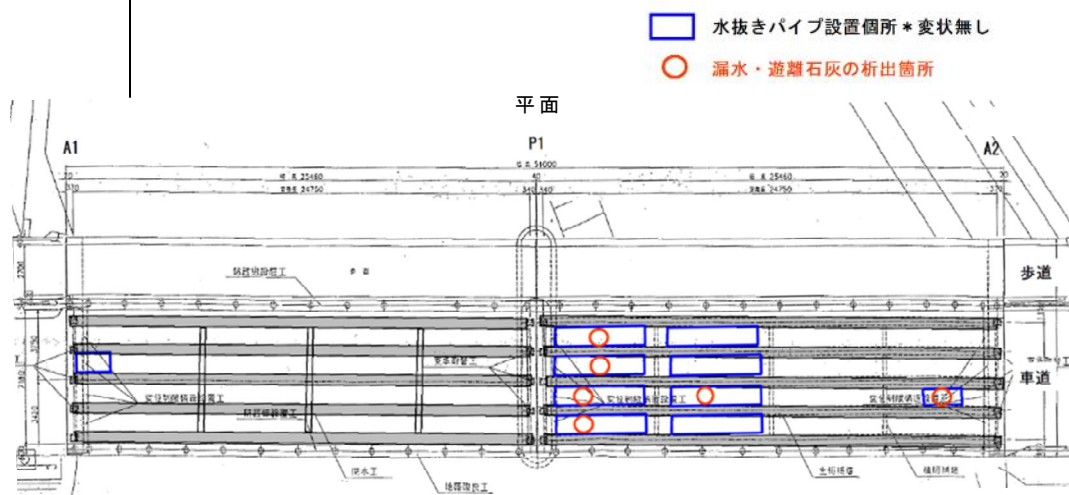
#### ■ 桁下面変状図

| 本研究における現地調査の結果 | <p>■ 桁下面の変状</p> <ul style="list-style-type: none"> <li>・ P1-A2 間では、水抜きパイプの一部から、はく落防止対策工と思われるシートを貫通して漏水・遊離石灰の析出を確認した。</li> </ul> <div style="display: flex; justify-content: space-around;"> <div style="width: 45%;"> <p style="text-align: center;">P1-A2 径間 桁下 (P1 側)</p> <p>はく落防止シートの水抜きパイプの数本から漏水・遊離石灰の析出が見られた。</p> <p>※P1 端部から支間中央付近の区間で主桁と間詰め部の打継目に多数の水抜きパイプが設置されていた。</p> </div> <div style="width: 45%;"> <p style="text-align: center;">P1-A2 径間 桁下 (A2 側)</p> <p>はく落防止シートの水抜きパイプ 2 箇所から漏水・遊離石灰の析出が見られた。</p> <p>※A2 端部近で主桁と間詰め部の打継目付近に数本の水抜きパイプが設置されていた。</p> </div> </div> <div style="display: flex; justify-content: space-around; margin-top: 20px;"> <div style="width: 45%;"> <p style="text-align: center;">P1-A2 径間 桁下 (P1 側)</p> <p>水抜きパイプ多数配置、漏水・遊離石灰の析出</p> </div> <div style="width: 45%;"> <p style="text-align: center;">P1-A2 径間 桁下 (A2 側)</p> <p>水抜きパイプ 4 箇所配置、漏水・遊離石灰の析出</p> </div> </div> |

- ・全体に、主桁と間詰め部の打継目付近にはく落防止対策工と思われるシートが設置されていた。A1-P1 間では、シートに膨らみ、亀裂及び剥がれ等は無かった。

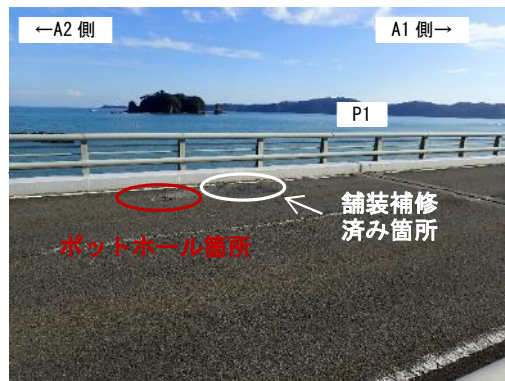
P1-A2 径間 橋面 (P1 付近)

- ・ P1-A2 径間 P1 付近の舗装にポットホールと舗装の補修跡を確認した。
- ・ その後、主桁上面と舗装間のレベリング層の土砂化や、ポットホール箇所付近に無筋かつテーパ無しの床版間詰め部の陥没が影響している可能性も考え、桁下の状態も確認した。

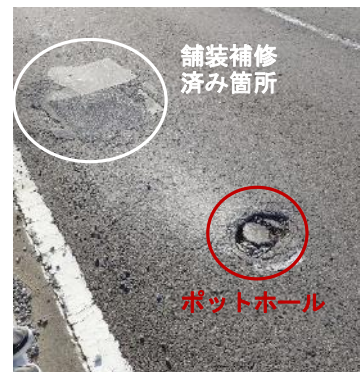
P1-A2 径間 橋面 (P1 付近)  
ポットホール発生箇所

舗装上にポットホール 1 箇所が見受けられた。

※ポットホールの発生箇所から約 2m 離れた箇所は補修済みであった。以前にポットホール等が発生していたと推定される。

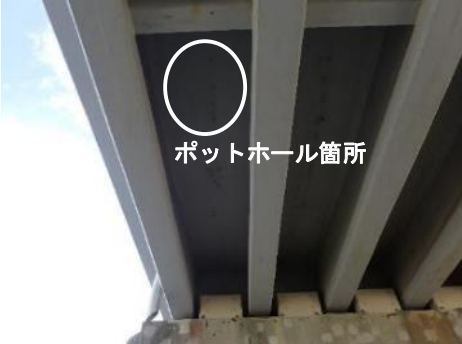
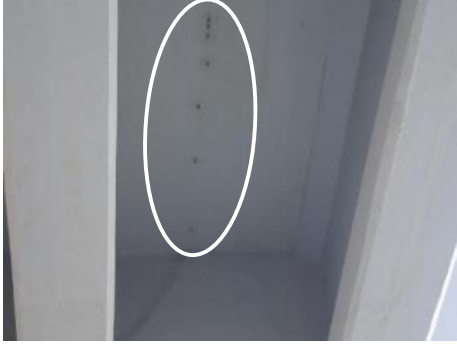
| | <p>■ポットホール発生箇所の桁下変状</p> <ul style="list-style-type: none"> <li>・間詰め部の陥没兆候や漏水・遊離石灰の析出は見られなかった。はく落防止対策工と思われるシートが設置されており、間詰め部の細部まで確認できなかった。</li> <li>・ポットホールは、地覆と舗装の境界に設置されている防水コンクリートの打継目やひびわれ発生箇所などから水が浸入し、主桁や床版上面が土砂化して発生した可能性がある。</li> </ul> <div style="display: flex; justify-content: space-around; align-items: center;"> </div> <div style="display: flex; justify-content: space-around; align-items: center;"> <p>P1-A2 径間 桁下 (P1 付近)</p> <p>ポットホール発生箇所の桁下状況</p> </div> |

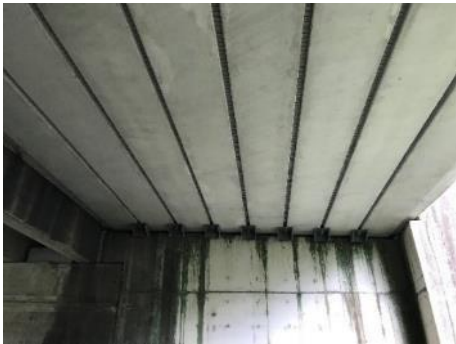
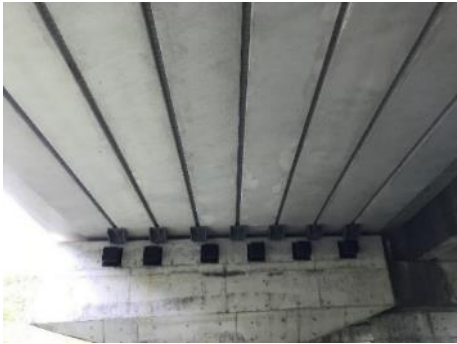
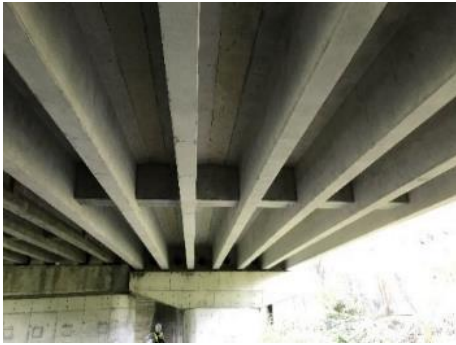
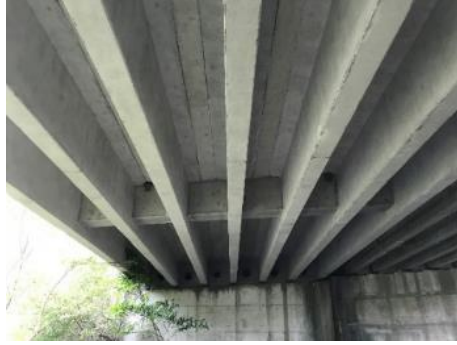
| <p>本研究<br/>における<br/>現地調査<br/>の結果</p> | <p>・桁下からの目視確認の範囲では、損傷や劣化は確認できなかった。また、桁下からの目視確認では A1-P1 間の横締め PC 鋼材の配置位置が分からなかった。</p> <div style="display: flex; justify-content: space-around; align-items: flex-start;"> <div style="text-align: center;"> <p>A1-P1 間 点検状況 (A1 側)</p> <p>損傷・劣化は確認できなかった</p> </div> <div style="text-align: center;"> <p>A1-P1 間 点検状況 (P1 側)</p> <p>損傷・劣化は確認できなかった</p> </div> </div> <div style="display: flex; justify-content: space-around; align-items: flex-start; margin-top: 20px;"> <div style="text-align: center;"> <p>P1-A2 間 点検状況 (A1 側)</p> <p>損傷・劣化は確認できなかった</p> </div> <div style="text-align: center;"> <p>P1-A2 間 点検状況 (A2 側)</p> <p>損傷・劣化は確認できなかった</p> </div> </div> |

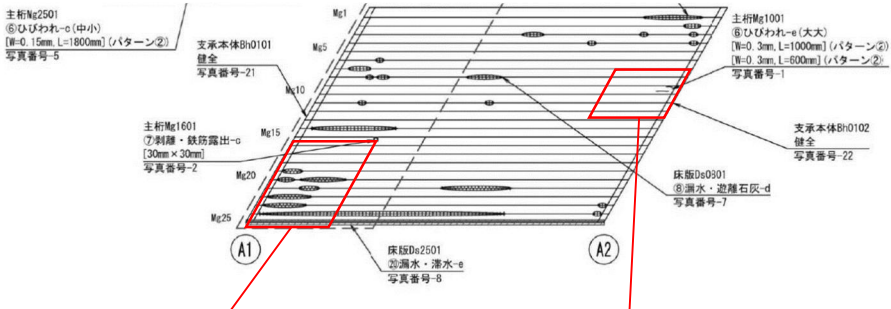
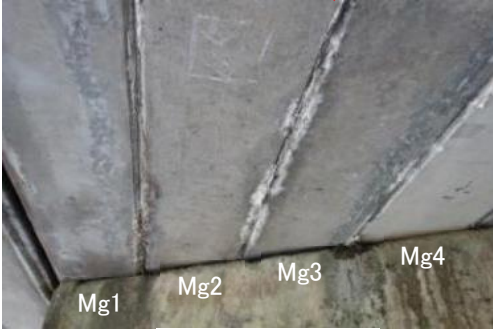
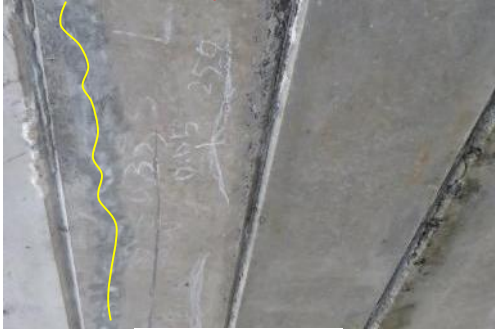
| <p>本研究における現地調査の結果</p> | <p><u>車道部</u></p> <ul style="list-style-type: none"> <li>・車道部の間詰め部から遊離石灰を確認し、一部の遊離石灰からは錆汁のような茶褐色の変色も確認した。</li> <li>・車道部の主桁底版の一部に橋軸方向ひびわれを確認した。</li> <li>・車道部の供用年からは、主桁は JIS A 5313（1959 年版）により製造されたと考えられる。</li> <li>・間詰めは 10mm 程度でありモルタルが充填されていた。そこから遊離石灰が生じており、一部茶褐色に変色している。また、主桁底版の橋軸方向にひびわれが生じていた。</li> </ul> <p>遊離石灰(A1 側)</p> <p>ひびわれ(A2 側)</p> |

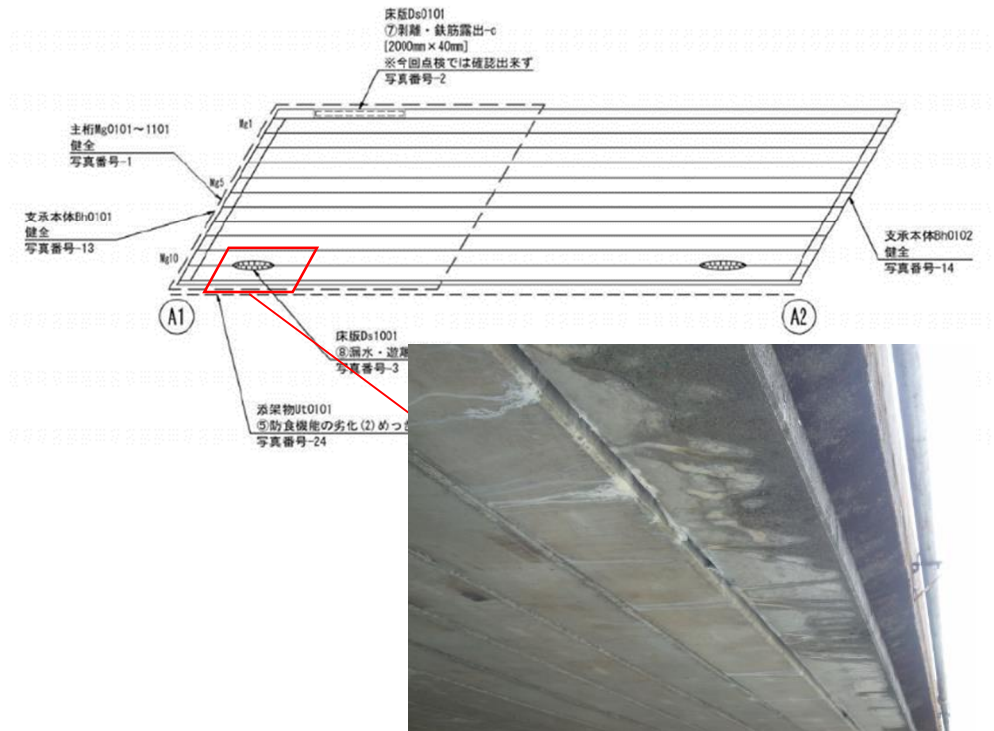
- ・歩道部の供用年からは、主桁は車道部と同様、JIS A 5313（1959 年版）により製造されたと考えられる。
- ・地覆部からの伝い水、間詰め部から遊離石灰が生じていたが、発生箇所は車道部より少なかった。

遊離石灰及び地覆部からの伝い水

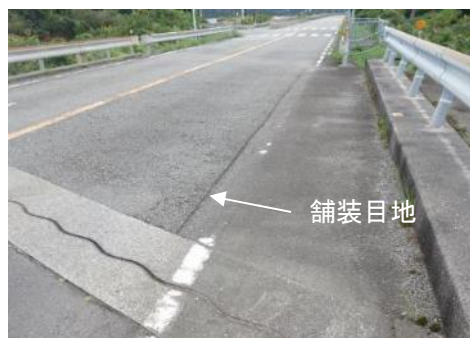
舗装目地（手前が A1 側）

遊離石灰が見られた直上の舗装には目地があり、そこから雨水が浸入している可能性も考えられた。

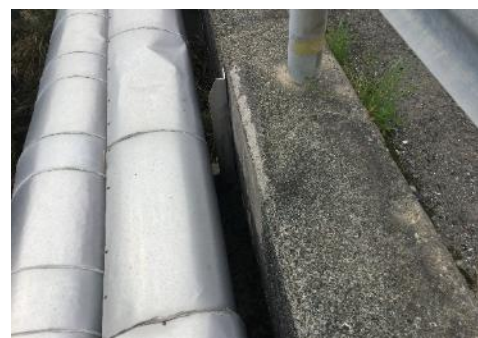
橋面から橋の側面を望む

橋の側面には大きな添架管があり、地覆側面の目視が難しい状況であった。

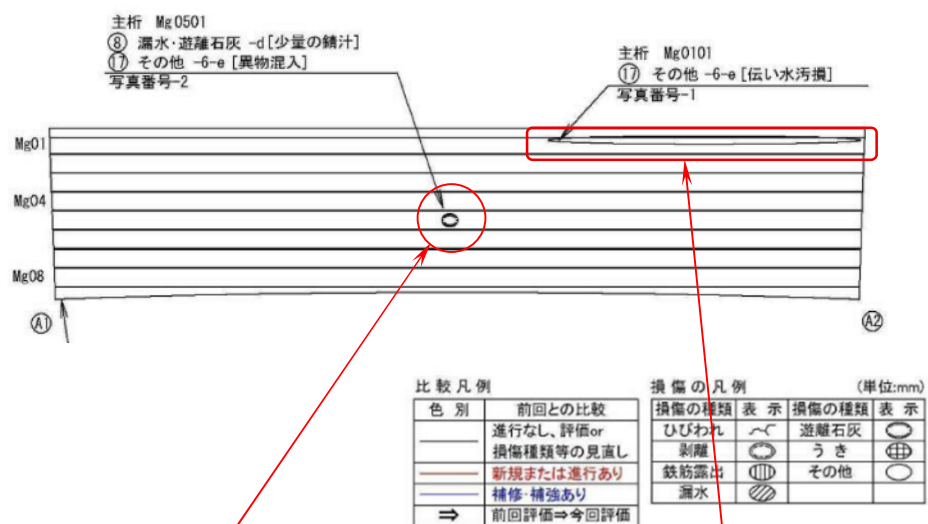
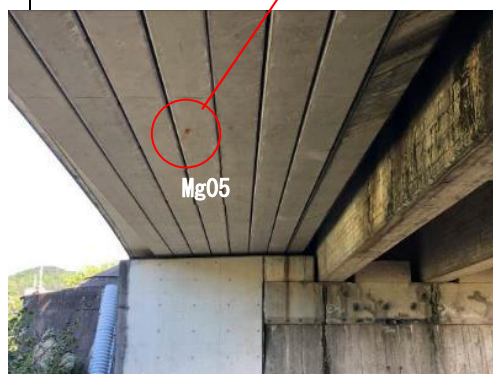
- ・側道橋（上り）において、主桁下面（Mg01）で著しい汚損を確認した。また、一部の主桁下面（Mg05 支間中央部）では、錆汁の痕跡を確認した。

写真 3. 錆汁の痕跡（Mg05 支間中央部）

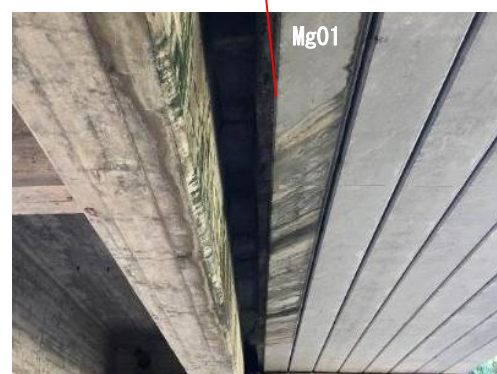
写真 4. 著しい汚損（Mg01 主桁下面）

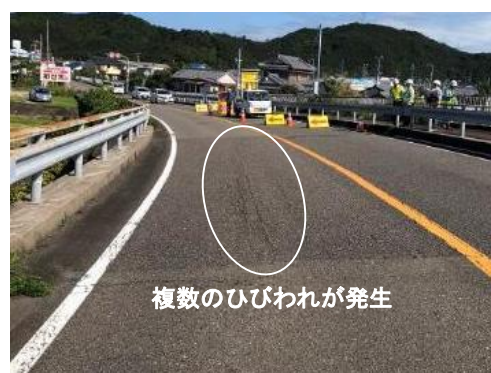
- ・車道部の橋面舗装においては、側道橋（上り）と車道橋との縦目地上に複数のひびわれを確認した。

写真 5. 橋面舗装のひびわれ（縦目地部）

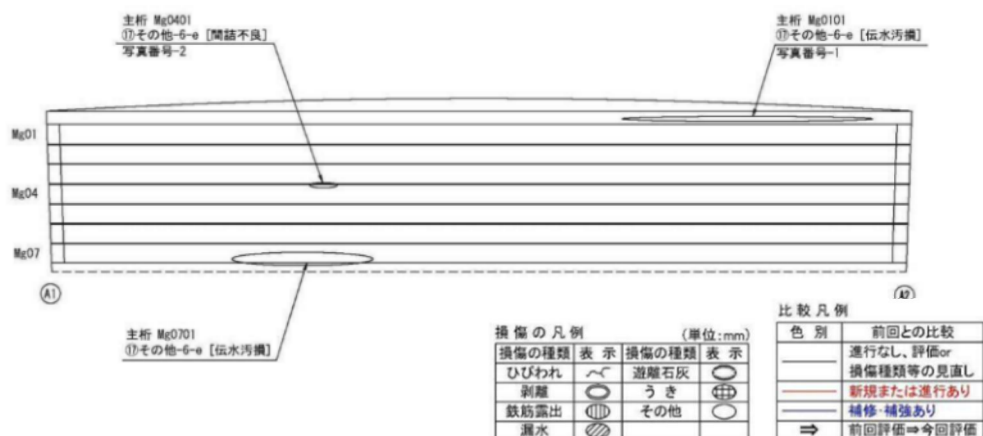
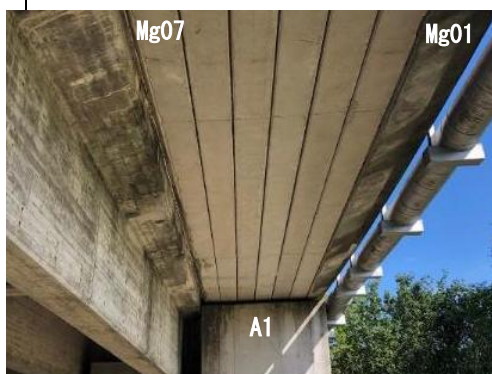
- 歩道橋（下り）において、主桁下面（Mg07）に加え、外桁下面（Mg01）で著しい汚損を確認した。

写真 6. 汚損（Mg01, Mg07 主桁下面）

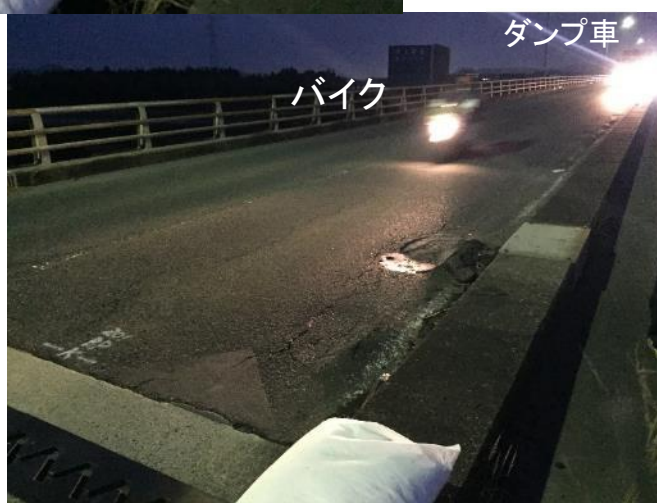
- ・橋面では舗装の広い範囲でわだち掘れやひびわれを確認した。

勾配の低い側の A2  
付近にて舗装の損傷  
がみられる

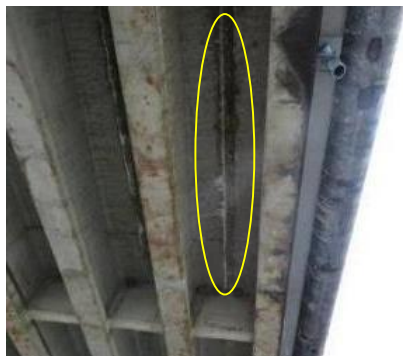
床版の間詰め部から遊離石灰が見られた。また、桁下面の一部が茶褐色に汚れていた

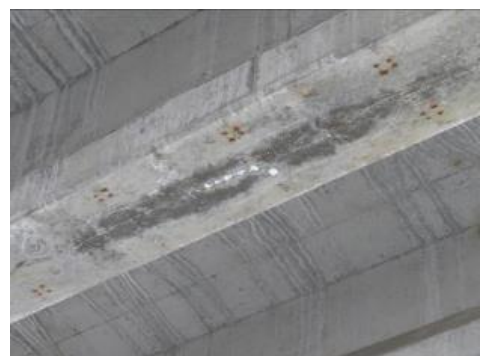
桁中央部の底面に橋軸方向のひびわれと、規則的な間隔にて点錆が見られた

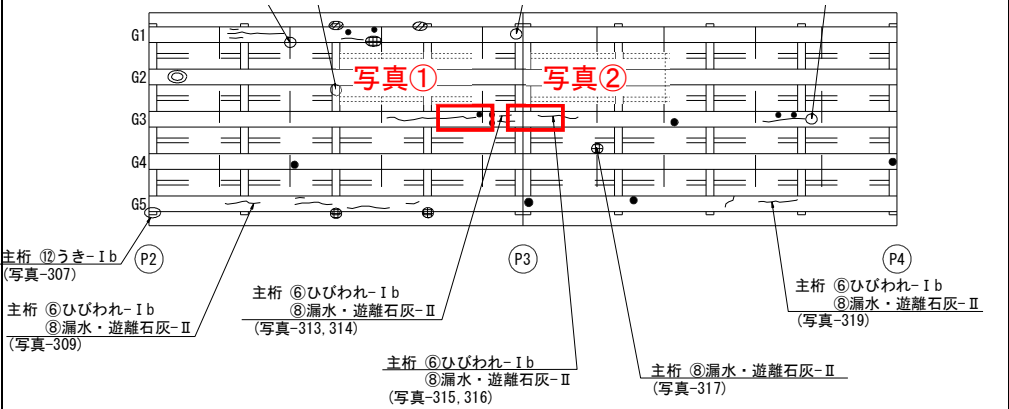
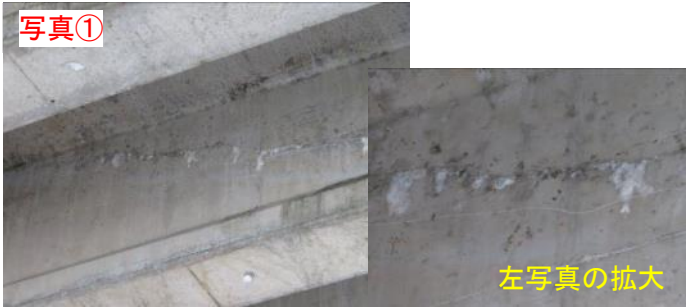
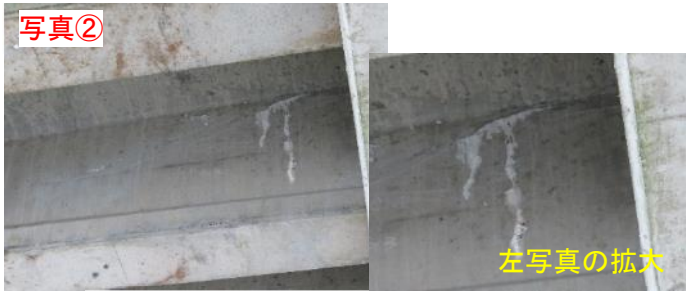
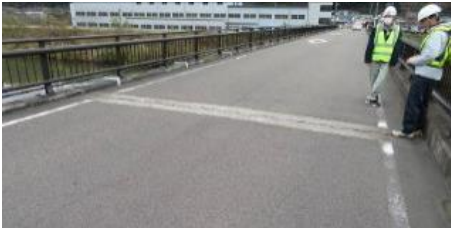
| <p>本研究における現地調査の結果</p> | <p>3 径間目 (P2-P3)、4 径間目 (P3-P4)</p> <ul style="list-style-type: none"> <li>第 3 径間及び第 4 径間の P3 側の G3 桁端部側面に、シーすに沿った遊離石灰を伴うひびわれを確認した。</li> </ul> <p>主桁 ⑫うき-I b (写真-307)</p> <p>主桁 ⑥ひびわれ-I b ⑧漏水・遊離石灰-II (写真-309)</p> <p>主桁 ⑥ひびわれ-I b ⑧漏水・遊離石灰-II (写真-313, 314)</p> <p>主桁 ⑥ひびわれ-I b ⑧漏水・遊離石灰-II (写真-315, 316)</p> <p>主桁 ⑧漏水・遊離石灰-II (写真-317)</p> <p>主桁 ⑥ひびわれ-I b ⑧漏水・遊離石灰-II (写真-319)</p><br> <p>遊離石灰を伴うシーすに沿ったひびわれ(3 径間目)</p><br> <p>遊離石灰を伴うシーすに沿ったひびわれ(4 径間目)</p><br><ul style="list-style-type: none"> <li>当該ひびわれ付近の直上の路面において目立った損傷はなく、地覆遊間部からの漏水はあるが、伸縮装置からの漏水は見られていない。</li> </ul> <p>舗装目地</p> |

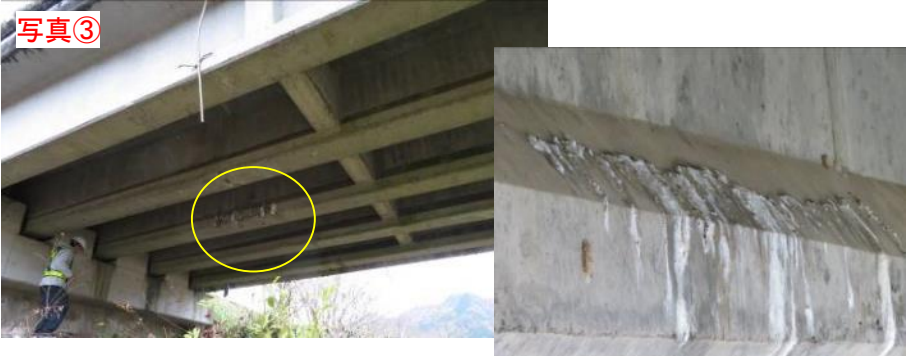
| | <p><u>6 径間目 (P5-A2)</u></p> <ul style="list-style-type: none"> <li>・第 6 径間の A2 側の G3 桁下フランジ側面に、シーースに沿った遊離石灰を伴うひびわれを確認した。</li> <li>・前述した 3 径間目と 4 径間目のひびわれと同様に、ひびわれから析出した遊離石灰の中に、錆汁が疑われる変色はなかった。</li> <li>・同様に、路面において、当該ひびわれ付近の直上に目立った損傷はなかった。</li> </ul> <p>遊離石灰を伴うシーースに沿ったひびわれ(6 径間目)</p> |

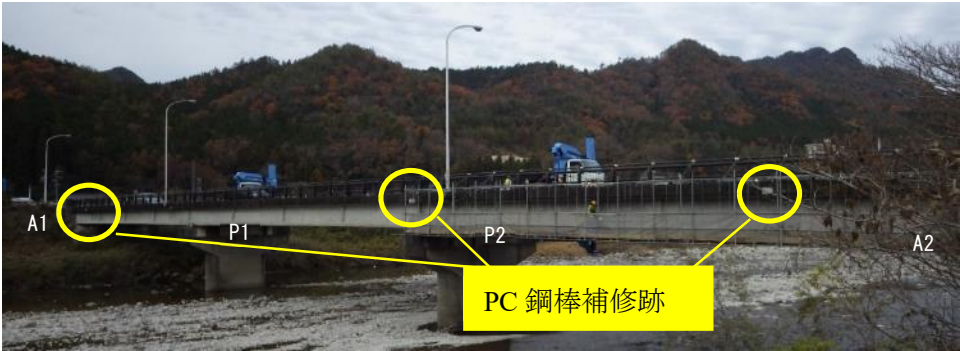
| 本研究における<br>現地調査の結果 | <p>■横締め PC 鋼材定着部</p> <ul style="list-style-type: none"> <li>・抜け出し確認から 2 年後の本調査時点では、補修設計を実施するための橋梁の現状の確認と調査を行っている最中であった。</li> <li>・3 径間とも、各径間に 1 箇所、合計 3 箇所の床版横締め PC 鋼材の定着背面（地覆側面）に補修跡があった。（管理者によれば、過去に、PC 鋼より線への入替、再緊張とグラウト注入が行われている。）</li> </ul> <div style="text-align: center; margin-top: 20px;"> <p>横締め PC 鋼棒の補修跡</p> </div> | | |

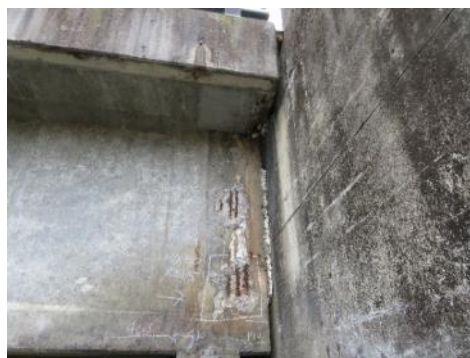
A1 橋台（下流側）

伸縮装置からの漏水の痕跡と、コンクリートの剥離と露出した錆びた鉄筋を確認した。

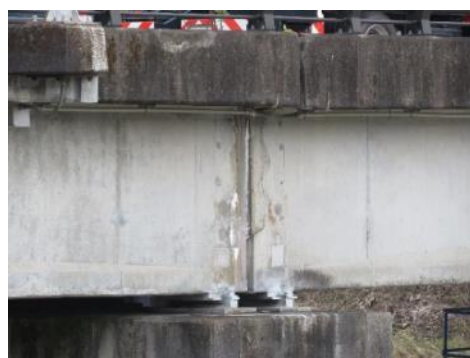
P1 橋脚（下流側）

伸縮装置からの漏水の痕跡と、桁側面に遊離石灰の析出と錆汁を確認した。

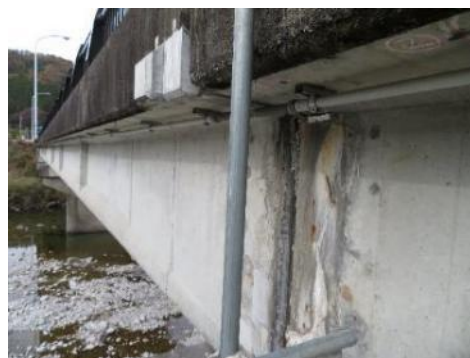
P2 橋脚（上流側）

伸縮装置からの漏水の痕跡と、桁側面に錆汁、また、PC 鋼棒補修部分の下側から遊離石灰の析出を確認した。

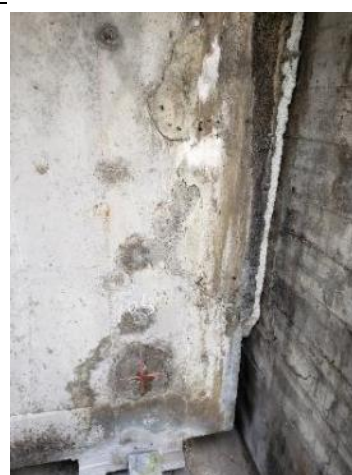
A2 橋台（上流側）

伸縮装置からの漏水の痕跡、及び横桁横締めの後埋めコンクリート部にひびわれを確認した。

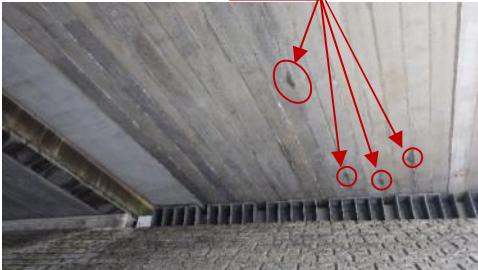
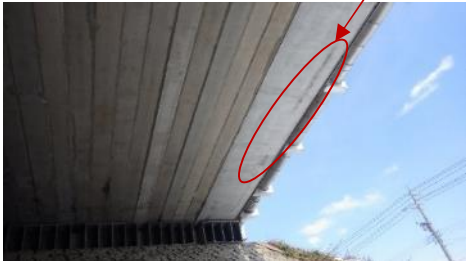
| <p>本研究<br/>における<br/>現地調査<br/>の結果</p> | <p>■ 桁下面 (A1-P1)</p> <ul style="list-style-type: none"> <li>・単純プレテン床版橋の A1-P1 間の間詰め部に水しみ、遊離石灰を確認した。</li> <li>・主桁間の遊離石灰から錆汁の滲出は見られなかった。</li> <li>・L 側耳桁近傍のはく落防止ライニング工施工部に、補修後の再劣化と思われる変状を確認した。</li> </ul> <div style="display: flex; justify-content: space-around; align-items: flex-start;"> <div style="text-align: center;"> <p>漏水</p> <p>A1-P1 間写真 (A1 側)</p> </div> <div style="text-align: center;"> <p>再劣化</p> <p>A1-P1 間写真 (A1_L 側)</p> </div> </div> |

| <p>他の橋の<br/>維持管理<br/>のための<br/>学び等</p> | <ul style="list-style-type: none"> <li>・過去に行われたはく落防止工の変状や、間詰め部での遊離石灰の析出からは、PC 床版橋では、間詰め部等を介した橋面からの水の浸入があると考えるのがよい。</li> <li>・床版橋は鋼材位置が目視で分かりづらいため、維持管理を考えたときにはシート等で補修した場合には、点検を考慮して横締め PC 鋼材の位置を記しておくのが良いと考えられる。</li> </ul> |

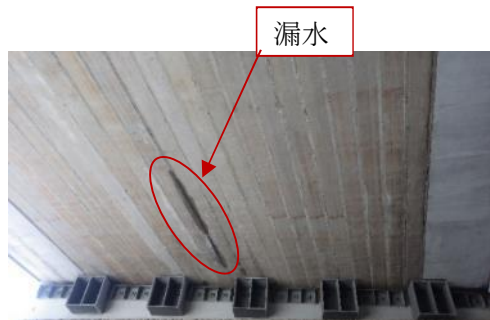
P2-A2 間写真 (A2 側)

- ・単純プレテン床版橋の P2-A2 間の間詰め部に水しみ、遊離石灰を確認した。
- ・主桁間の遊離石灰から錆汁の滲出は見られなかった。
- ・L 側耳桁近傍のはく落防止ライニング工施工部に、補修後の再劣化と思われる変状を確認した。

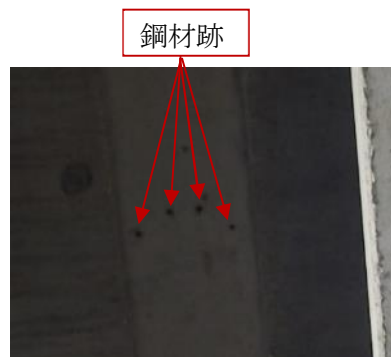
P1-P2 間写真 (A2 側)

- ・P1-P2 間は顕著な損傷は見られなかったものの、間詰め部においてほぼ等間隔に赤褐色の鋼材跡を確認した。この鋼材は間詰めコンクリート施工時に使用された型枠吊用鋼材の切断面だと思われる。

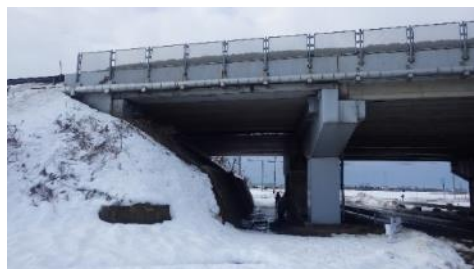
A2-P2 間写真

- ・側面は、定着部を含め顕著な変状は見られなかった。

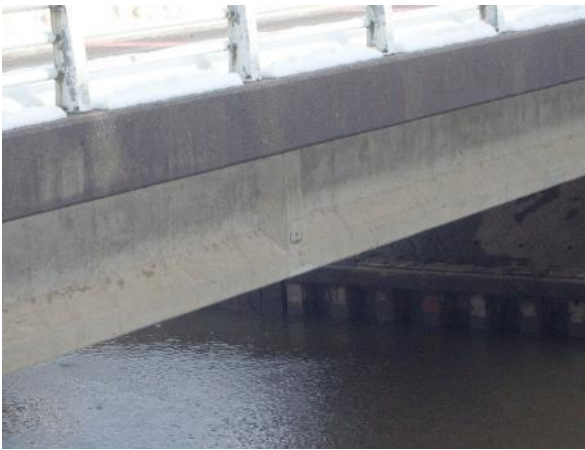
| 本研究<br>における<br>現地調査<br>の結果 | <p>■ 桁下面状況</p> <ul style="list-style-type: none"> <li>・ 桁下については検査路がなく、堆雪の影響により堤防部からもアクセスできなかったため、桁下の状況は確認できなかった。（側方からの遠望目視を実施）</li> </ul> <p>■ 桁側面状況</p> <ul style="list-style-type: none"> <li>・ 観察できた範囲では、外桁側面及び横桁定着部に変状は見られなかった。</li> </ul> |

| 他の橋の<br>維持管理<br>のための<br>学び等 | <ul style="list-style-type: none"> <li>・ 維持管理性からは検査路を設けるのが望ましいが、小規模橋梁では経済合理性や検査路の管理性など様々な理由で検査路等を設置していない橋梁もあるため点検時には安全確保に注意する必要がある。</li> </ul> |

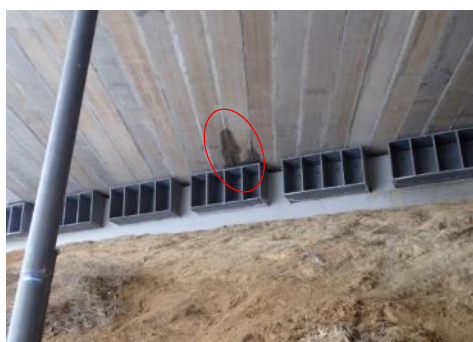
A1-P1 間（下り線、床版橋部）

- ・単純プレテン床版橋の P1-P2 間の間詰め部に漏水痕、及び T 桁橋部の床版に縦方向のひびわれを確認した。
- ・斜角を有する A1 橋台の主桁端部に漏水を確認した。
- ・P2-A2 間の耳桁近傍のはく落防止ライニング工施工部にひびわれが生じており、補修後の再劣化の変状を確認した。ひびわれは主桁と地覆の境界部に位置している。

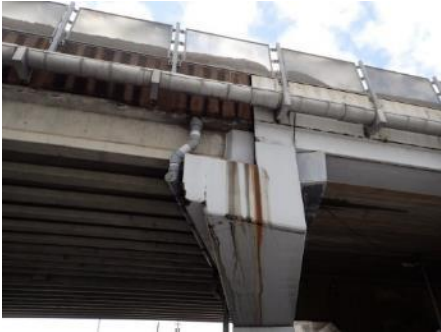
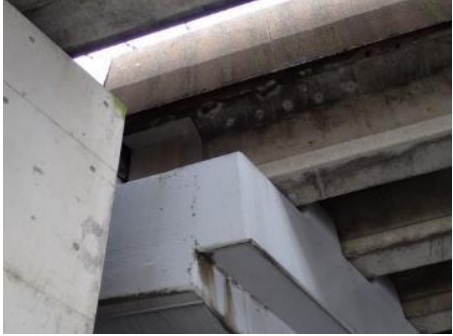
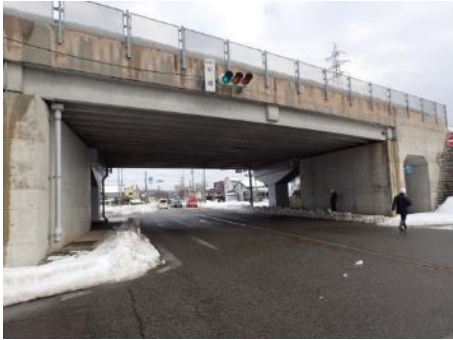
| | <p>■桁側面状況</p> <ul style="list-style-type: none"> <li>・下り線側 P1 部の PC 横締め部は突出防護対策が行われており、対策部に変状は無かった。</li> <li>・上り線側 P2 部の PC 横締め部は突出防護対策が実施されていなかった。</li> </ul> <div style="display: flex; justify-content: space-around; align-items: flex-end;"> <div style="text-align: center;"> <p>P1 橋脚（下り線）</p> </div> <div style="text-align: center;"> <p>P1 橋脚（下り線）</p> </div> </div> <div style="display: flex; justify-content: space-around; align-items: flex-end; margin-top: 20px;"> <div style="text-align: center;"> <p>上り線側</p> </div> <div style="text-align: center;"> </div> </div> |

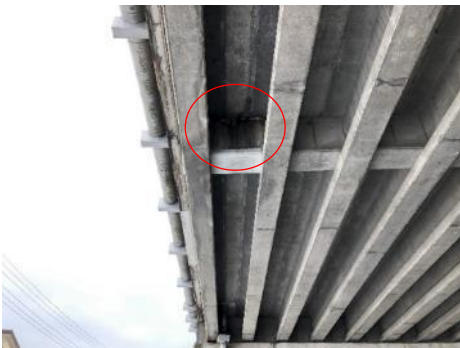
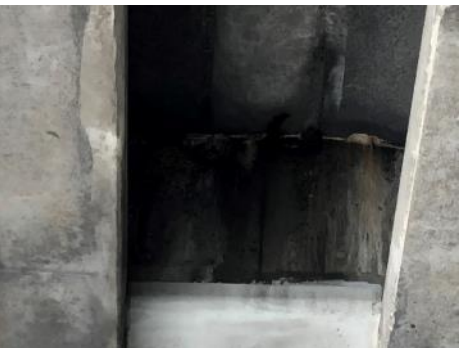
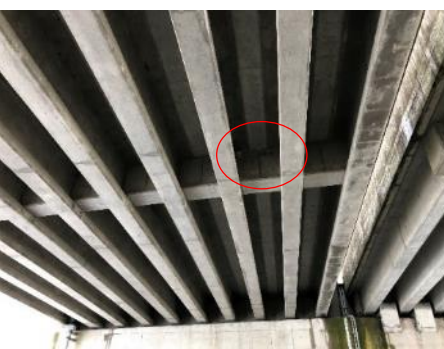
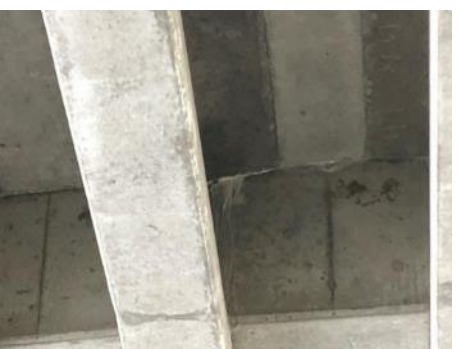
| <p>本研究<br/>における<br/>現地調査<br/>の結果</p> | <p>■ 桁下面状況（下り線）</p> <ul style="list-style-type: none"> <li>単純プレテン T 桁橋の G1-G2 間及び G8-G9 間の中間横桁と床版の境界部に漏水・遊離石灰を確認した。</li> </ul> <div style="display: flex; justify-content: space-around; align-items: flex-start;"> <div style="text-align: center;"> </div> </div> <div style="display: grid; grid-template-columns: 1fr 1fr; gap: 10px;"> <div style="text-align: center;"> <p>G1-G2 間写真</p> </div> <div style="text-align: center;"> <p>G1-G2 間写真（拡大）</p> </div> <div style="text-align: center;"> <p>G8-G9 間写真</p> </div> <div style="text-align: center;"> <p>G8-G9 間写真（拡大）</p> </div> </div> |

| <p>他の橋の維持管理のための学び等</p> | <ul style="list-style-type: none"> <li>・A1 横桁定着部の漏水痕やうきは、伸縮装置の止水機能の劣化と関係している可能性がある。</li> <li>・伸縮装置、排水桝などに異常が見られるときには、近傍の横締め PC 鋼材の状態について詳細調査を行うことも検討するのがよいと考えられる。</li> </ul> |

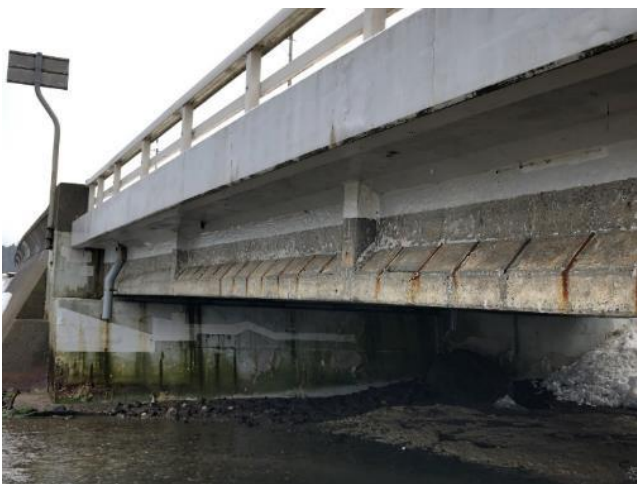
| <p>本研究<br/>における<br/>現地調査<br/>の結果</p> | <p>■調査で見られた状態</p> <ul style="list-style-type: none"> <li>・主桁に配置されたスターラップのかぶり不足部の鉄筋腐食が激しく、一部コンクリートが剥離している箇所も確認した。</li> <li>・排水管に損傷があり、周囲に錆汁を伴う漏水痕を確認した。</li> <li>・補修材料の一部が撤去されていた。</li> </ul> <p style="text-align: center;">写真-2 主桁側面状況（海側外桁）</p> |

橋梁台帳では、調査時の 16 年前に断面修復及び、表面被覆を実施したとされている。しかし、調査時点では、写真-2、写真-5 のように一部表面被覆が撤去されていた。撤去時期や撤去理由などの記録は読み取れなかった。

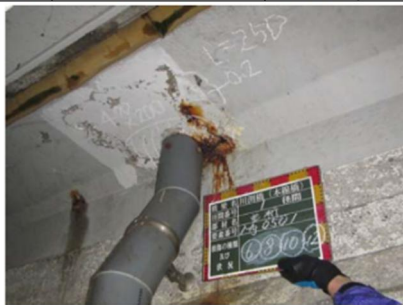
<table><tr><td>写真番号</td><td>7</td><td>径間番号</td><td>1</td></tr><tr><td>損傷の種類</td><td>漏水・遊離石灰</td><td>損傷程度</td><td>e</td></tr></table>

</div> | 写真番号 | 7 | 径間番号 | 1 | 部材名 | 主桁 | 要素番号 | 0501 | 損傷の種類 | 漏水・遊離石灰 | 損傷程度 | e |
| 写真番号 | 7 | 径間番号 | 1 | | | | | | | | | | | |
| 部材名 | 主桁 | 要素番号 | 0501 | | | | | | | | | | | |
| 損傷の種類 | 漏水・遊離石灰 | 損傷程度 | e | | | | | | | | | | | |
| | | <p style="text-align: center;"><b>写真-7 排水管付近状況（調査時直近の点検時）</b></p> <p>直近の点検と比較して、錆汁の析出が進行していることが確認された。排水<br/>桟付近が水がかりとなり、付近鋼材の腐食が進行している可能性がある。</p> | | | | | | | | | | | | |
| 他の橋の<br>維持管理<br>のための<br>学び等 | <ul style="list-style-type: none"><li>・定期点検などでは、間詰め部を介した水の浸入だけではなく、排水部に向か<br/>って水が集まってくることも考慮して横締め PC 鋼材の状態を評価できるよ<br/>うに、橋の状態を評価する必要があると考えられる。</li><li>・表面被覆工が何らかの理由で一部が撤去され、鉄筋腐食などの損傷が出てい<br/>たことから、既存の補修工法を撤去する場合はその時期や理由を記録してお<br/>くと、維持管理において補修対策検討時の参考になると考えられる。</li></ul> | | | | | | | | | | | | | |

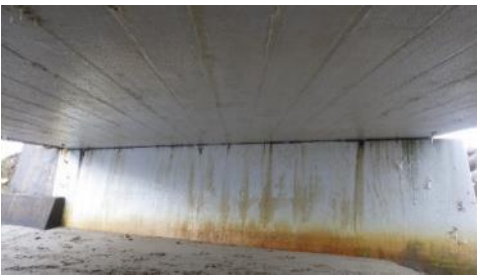
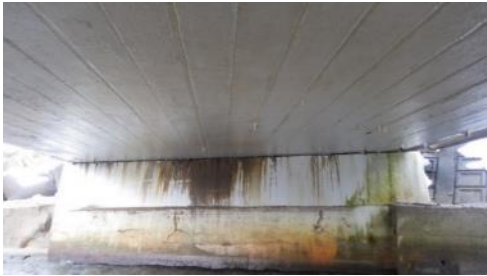
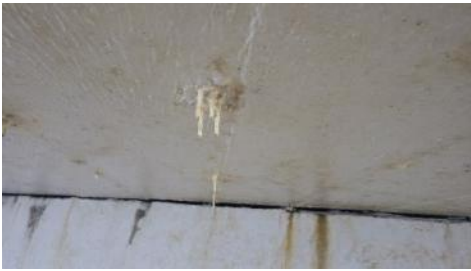
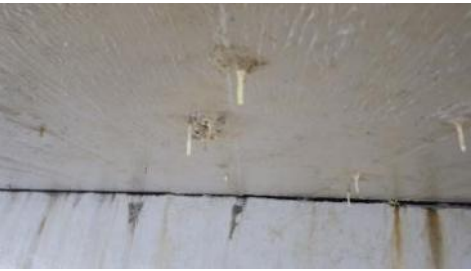
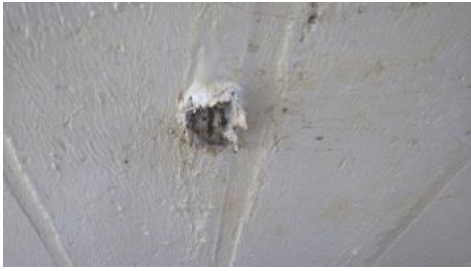
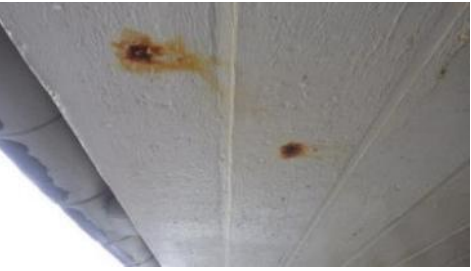
| <p>本研究<br/>における<br/>現地調査<br/>の結果</p> | <p>■ 桁下写真</p> <ul style="list-style-type: none"> <li>・ 主桁の下面全体に表面被覆が施工されていたが、桁端部付近ではシートを貫通して漏水や遊離石灰が、外桁周辺では錆汁が析出していた。</li> <li>・ 排水パイプが破損し、周辺が濡れている箇所があった。</li> </ul> <div style="display: flex; flex-wrap: wrap;"> <div style="width: 50%;"> <p style="text-align: center;">全景写真 (A1 側)</p> </div> <div style="width: 50%;"> <p style="text-align: center;">全景写真 (A2 側)</p> </div> <div style="width: 50%;"> <p style="text-align: center;">A1-A2 径間 遊離石灰</p> </div> <div style="width: 50%;"> <p style="text-align: center;">A1-A2 径間 遊離石灰</p> </div> <div style="width: 50%;"> <p style="text-align: center;">A1-A2 径間 表面被覆</p> </div> <div style="width: 50%;"> <p style="text-align: center;">A1-A2 径間 錆汁の析出</p> </div> <div style="width: 50%;"> <p style="text-align: center;">A1-A2 径間 排水パイプの破損</p> </div> <div style="width: 50%;"> <p style="text-align: center;">A1-A2 径間 排水パイプの破損</p> </div> </div> |

| <p>他の橋の維持管理のための学び等</p> | <ul style="list-style-type: none"> <li>・シート等で直接損傷が見えなくても、遊離石灰が析出している状況では、床版橋の構造を考えると間詰め部等を介した橋面からの水の浸入の可能性を考えるのがよい。</li> <li>・点検時の橋の評価においては、排水の異常や間詰め部から漏水があるときには、外面に錆汁が明確でなくても、横締め PC 鋼材が腐食し突出に至る可能性もあることに注意する必要がある。過去に突出が生じたことが疑われる痕跡が見られる場合には、特に注意が必要である。</li> <li>・添架管等がある場合には、点検を考慮して横締め PC 鋼材の位置を記しておくのが良いと考えられる。</li> </ul> |

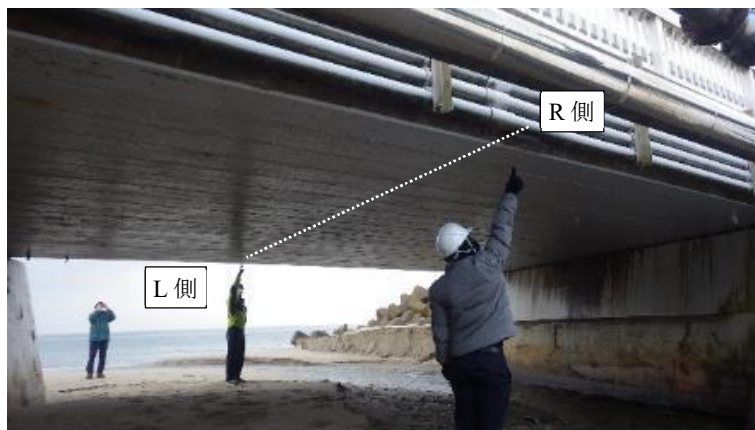
## ■PC 定着体異常

| | <div style="display: flex; justify-content: space-around; align-items: flex-start;"> <div style="text-align: center;"> <p><b>定着部異常箇所（L側）</b></p> <p>コンクリートが大きく剥離していたが、管路に邪魔をされ補修されていないものと思われる。</p> </div> <div style="text-align: center;"> <p><b>定着部増厚箇所（R側）</b></p> <p>L側定着部異常箇所から橋軸直角方向の箇所に主桁断面の増し厚が施工されていた。定着部の保護又は突出防止工だと思われる。</p> </div> </div> |

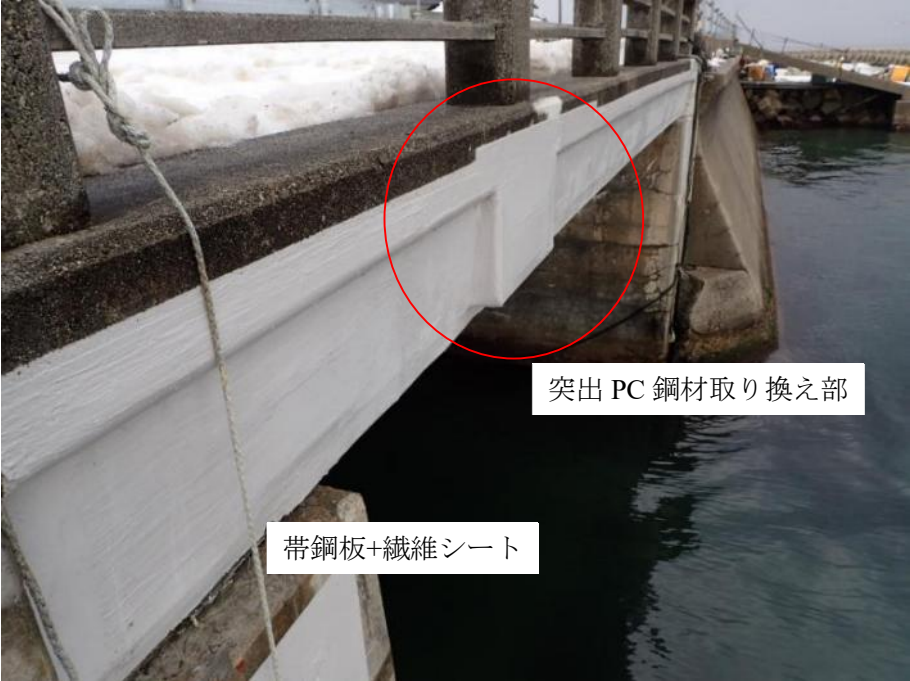
| <p data-bbox="229 898 341 1077">本研究における現地調査の結果</p> | <p data-bbox="357 898 778 927">■突出防止対策（恒久）後の状況</p> <ul data-bbox="357 947 1369 1025" style="list-style-type: none"> <li>・今回の調査時点では対策が行われていた。対策後の当該部には、劣化や損傷は見られず、周辺に水の影響等も見られなかった。</li> </ul> <p data-bbox="647 1762 1058 1792">写真-2 主桁側面（恒久対策後）状況</p> |

| <p>他の橋の<br/>維持管理<br/>のための<br/>学び等</p> | <ul style="list-style-type: none"> <li>・ PC 鋼材の突出が生じた場合で、第三者被害が想定される場合には、入手しやすい形鋼を用いて応急的に突出対策を行うことは同様の橋でも有効であると考えられる。</li> <li>・ 本調査時点でも対策後の状態は良好であったことから、恒久対策時に同時に施工した橋面防水は、間詰めを介した橋面からの水の供給を防ぐのに有効であると考えられ、維持管理において重要であると考えられる。</li> </ul> |
