## I 編 プレテンション PC 床版橋における横締め PC 鋼材突出に対する検討

プレテンション方式 PC 床版橋は、1959 年(昭和 34 年)に標準設計が、その後同年に、JIS 規格が整備された。1960～2000 年頃まで、プレテンション PC 床版橋は年間 1,000 橋程度、建設・整備が行われてきた。これらのプレテンション PC 床版橋では、経年の影響として、他のコンクリート橋と同様の劣化や損傷が見られるだけでなく、構造の特徴に関するものとして間詰めコンクリートの劣化や横締め PC 鋼材の破断や突出の事例が報告されている。特に、横締め PC 鋼材の突出は第三者被害につながるおそれがあり、見逃すことのできない課題である。PC 鋼材の破断や突出は、プレテンション PC 床版橋のみならず、T 桁橋や箱桁橋における横締め PC 鋼材・軸方向の PC 鋼材や、箱桁橋におけるせん断鋼棒にも報告されているが、特にプレテンション PC 床版橋は標準化された構造で整備されてきており、極論すれば、いずれのプレテンション PC 床版橋においても横締め PC 鋼材の破断や突出の可能性があると考えた管理が必要である。しかし、横締め PC 鋼材の破断や突出に対する維持管理方法や対策検討については、以下の課題があると考えられる。

そこで、本研究は、プレテンション PC 床版橋において確認されている横締め PC 鋼材の破断や突出について、a)当該構造の概要、b)横締め PC 鋼材の破断・突出メカニズム、c)横締め PC 鋼材の破断に対する耐荷力評価ケーススタディ、d)損傷状況調査に基づく PC 鋼材破断メカニズムの検証、e)横締め PC 鋼材破断に対する対策事例の現地調査を行った。そして、これらの検討・研究を踏まえて、今後の維持管理の参考となる知見をまとめた。

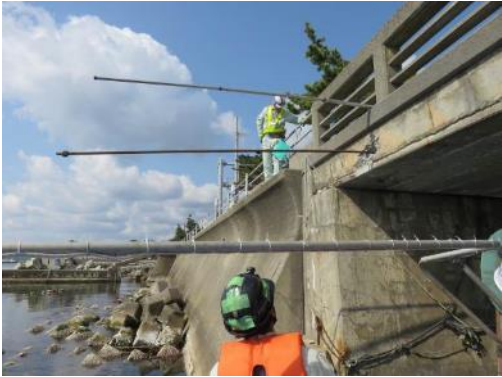
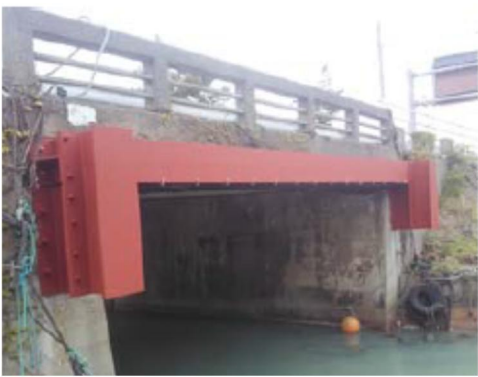
| | <p>■PC 鋼材突出時及び応急的な対策後の状況（4.1.1 より）</p> <div style="display: flex; justify-content: space-around; align-items: flex-end;"> <div style="text-align: center;"> <p>写真-3 突出後の状況</p> </div> <div style="text-align: center;"> <p>写真-4 対策状況</p> </div> </div> <p>横締め PC 鋼材が破断・突出後、応急的な対策としてH鋼を用いた突出対策が行われ、その後、恒久対策として帯鋼板と繊維シート貼付けによる突出対策が行われたとされている。</p> |

| <p>他の橋の<br/>維持管理<br/>のための<br/>学び等</p> | <ul style="list-style-type: none"> <li>・ PC 鋼材の突出が生じた場合で、第三者被害が想定される場合には、入手しやすい形鋼を用いて応急的に突出対策を行うことは同様の橋でも有効であると考えられる。</li> <li>・ 本調査時点でも対策後の状態は良好であったことから、恒久対策時に同時に施工した橋面防水は、間詰めを介した橋面からの水の供給を防ぐのに有効であると考えられ、維持管理において重要であると考えられる。</li> </ul> |

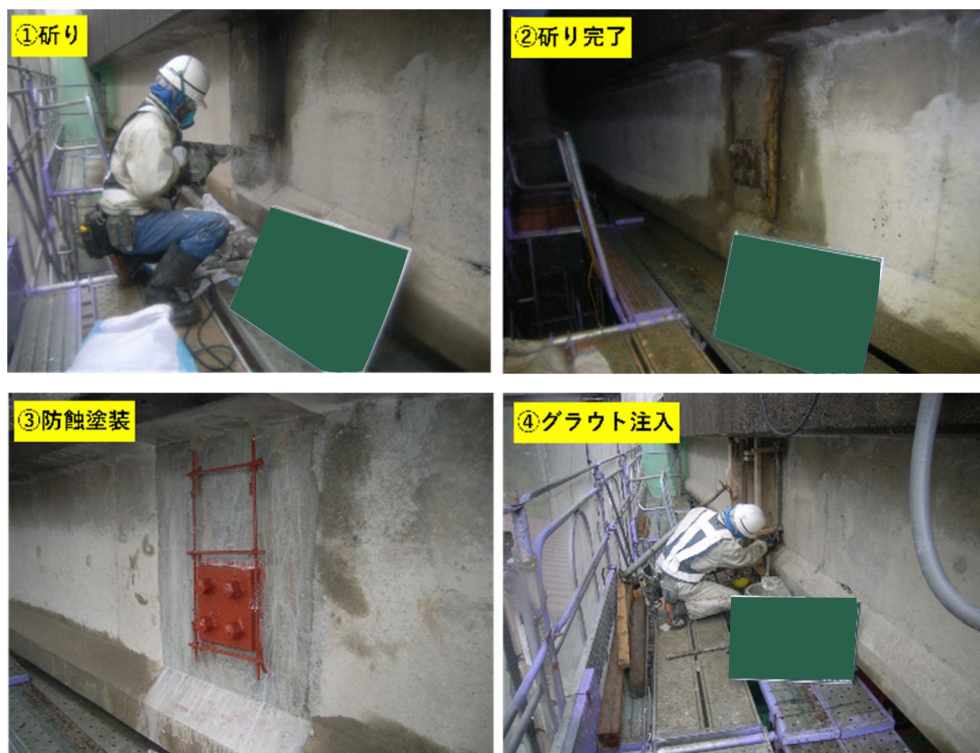
写真-3 中間横桁端部の補修 (P7-P8 径間)

(2) 近傍の中間横桁端部の補修

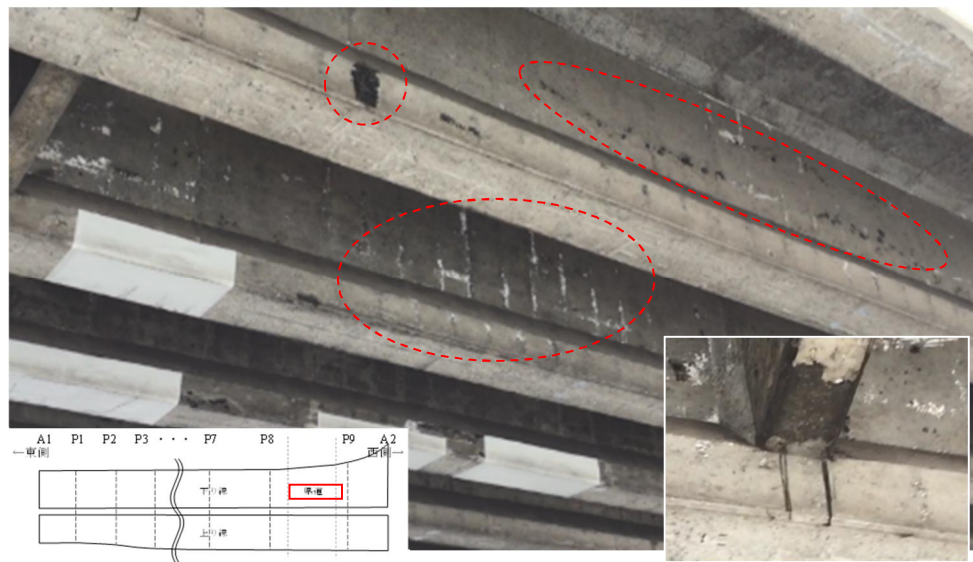
写真-4 主桁の汚れ（P8-P9 径間）

主桁に型枠目地に沿ったような汚れ（白色）や塗料の染みのような汚れ（黒色）

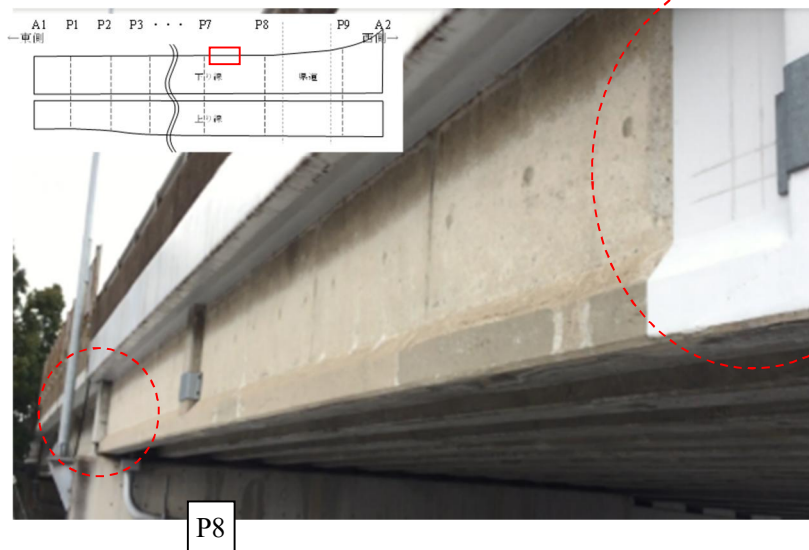
写真-8 横締め端部の補修（P7-P8 径間）

変状（下フランジの剥離）は中間横桁の位置のみに生じていたこともあり、可能性のある原因として、横締め PC 鋼材の破断や突出も考えられる。一方で、変状④の要因が横締め PC 鋼材の破断による場合は、写真-8 のように下フランジの下部が剥離するのではなく後施工部との間に隙間ができる方が自然であるとも考えられるが、内部からコンクリートの剥離が生じているのかどうかは今回の調査ではわからなかった。

- ・下フランジの剥離については、シート施工範囲を桁側面で止めたことで、主桁の変形にともなうシートの伸縮が下フランジのコンクリートを引っ張る可能性もあることから、維持管理において補修を行う場合には、桁下面や反対の側面まで巻き込む場合との比較検討が有効であると考えられる。
- ・鋼板接着の固定ボルトの腐食が進んでいることから、維持管理において腐食環境下での補修を行う場合には、鋼板だけでなく接合部の防食機能も検討する必要があると考えられる。

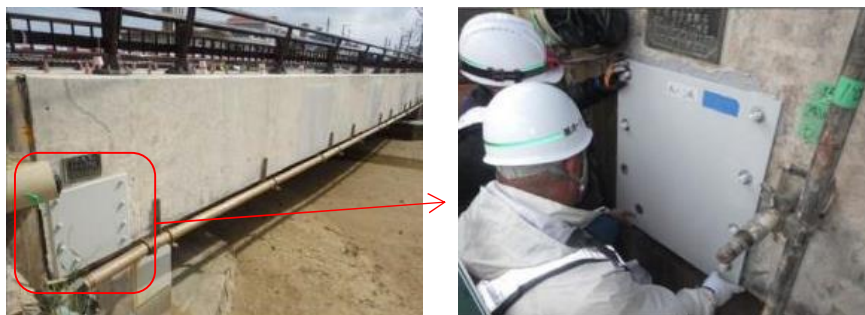
写真- 5.3.1 鋼板による突出防止対策

材料は連続繊維シートが標準であるが、桁端部は添架物等で狭隘であることが多いため、鋼板を用いることもある。鋼板及び連続繊維シートの施工例を写真-5.3.1、写真-5.3.2に示す。また、これらの工法を併用することもある。

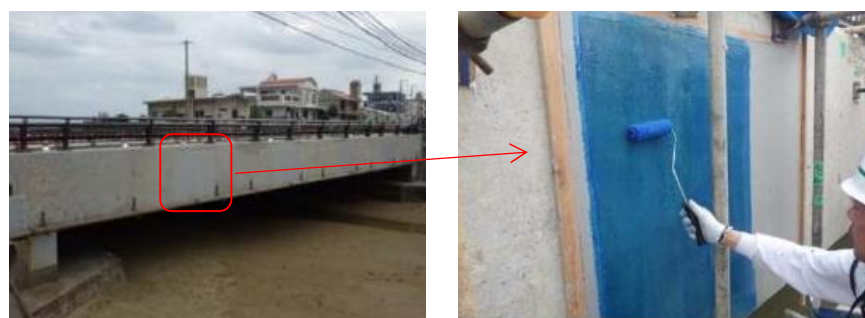
写真- 5.3.2 繊維シートによる突出防止対策

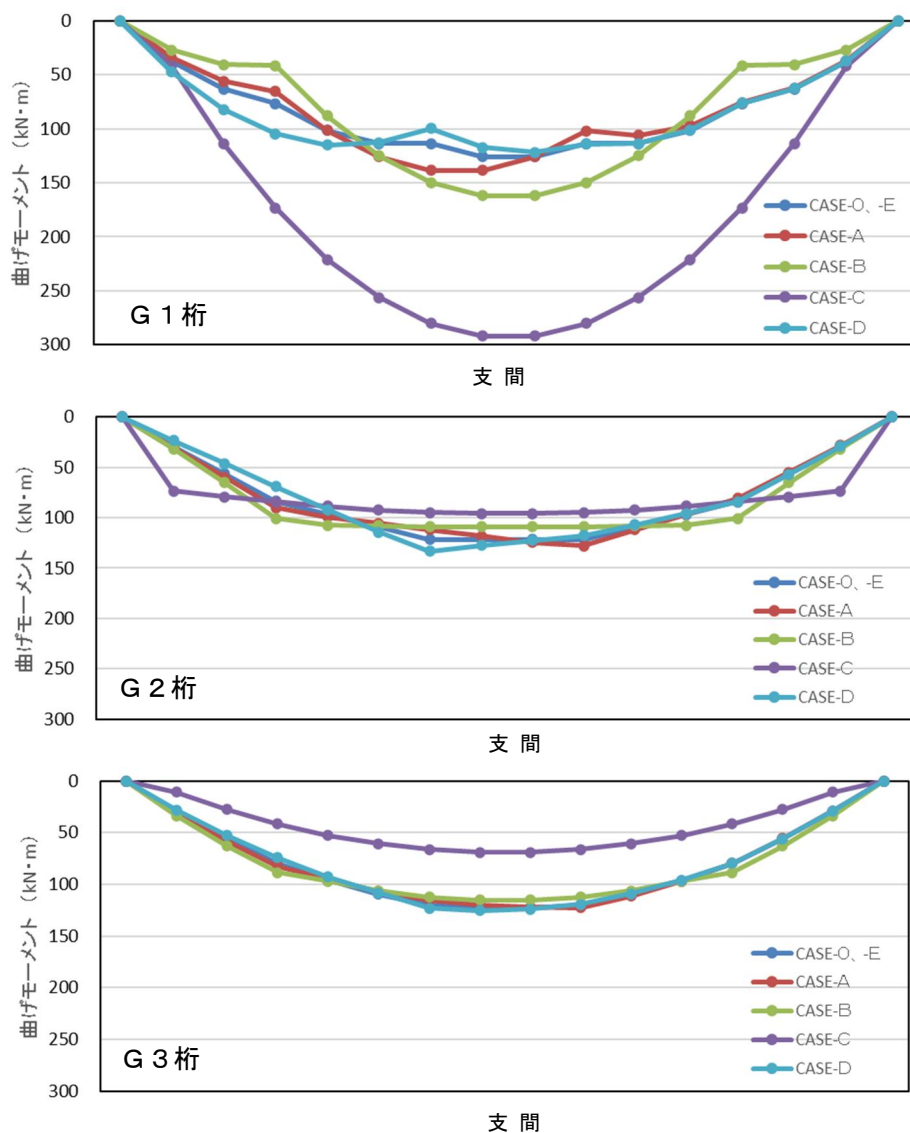
図- 6.4.5 橋面死荷重の断面力

- ① 中間横桁の剛性を失うことにより荷重分配がなくなることにより地覆・高欄の荷重は G1 桁で負担することになり、破断中間横桁箇所が多くなるほどその傾向は大きくなる。  
(CASE-B で約 30% 増、CASE-C で約 230% (130% 増) の断面力が発生する)
- ② 中間横桁の剛性を失うことにより荷重分配がなくなり、中桁(G2、G3 桁)への負担は減少することになり、破断中間横桁箇所が多くなるほどその傾向は大きくなる。

- ③ 両端支点横桁の破断(CASE-E)は、主桁への影響は見られない。

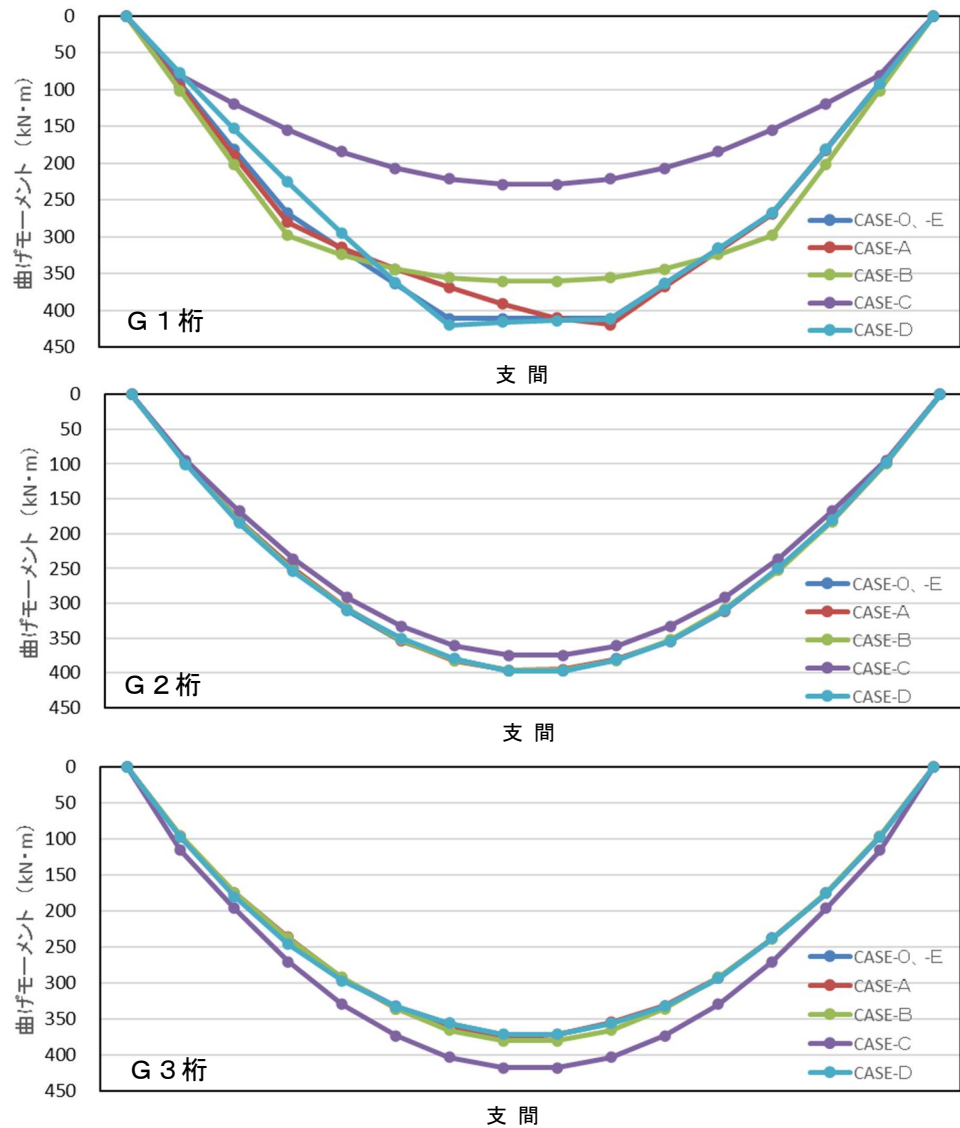
図- 6.4.6 活荷重(L)最大時の断面力

- ① 外桁(G1 桁)は、活荷重載荷幅が狭いため荷重分配がなくなることによって断面力は減少して、破断中間横桁箇所が多くなるほどその傾向は大きくなる。

- ③ 両端支点横桁の破断(CASE-E)は、主桁への影響は見られない。  
(PC 鋼材の破断がない復元設計 CASE-0 と同値となる)

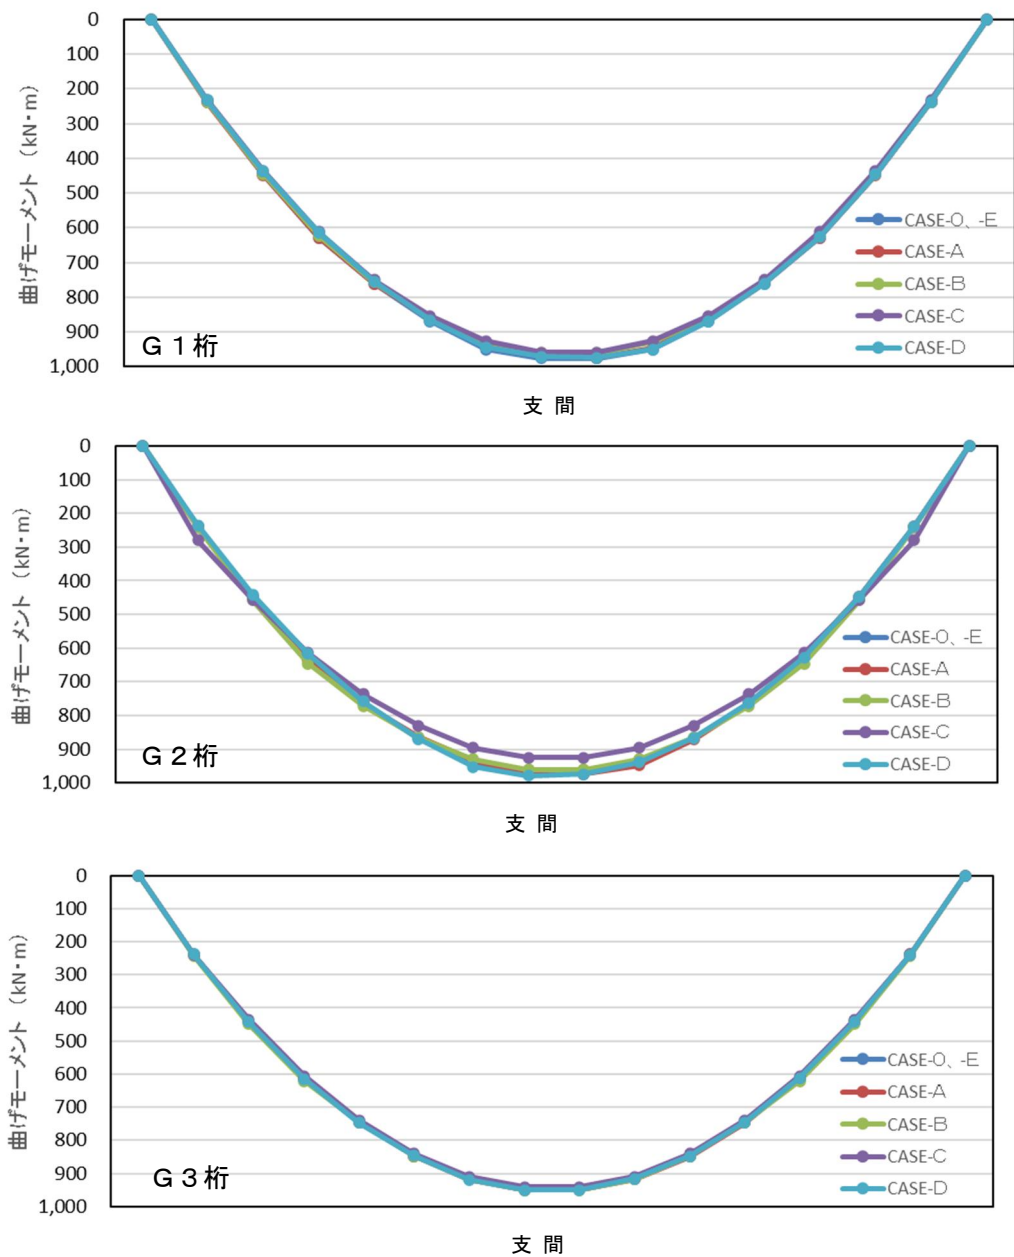
図- 6.4.8 死荷重+活荷重の断面力

- ① 本モデルにおいて、外桁(G1 桁)、中桁(G2、G3 桁)ともに死荷重と活荷重の比率は変わっているが合計値はほぼ同じであった。この傾向は、本ケーススタディでは破断中間横桁箇所数や位置に影響されることなく同様であった。
- ② 両端支点横桁の破断(CASE-E)は、主桁への影響は見られない。

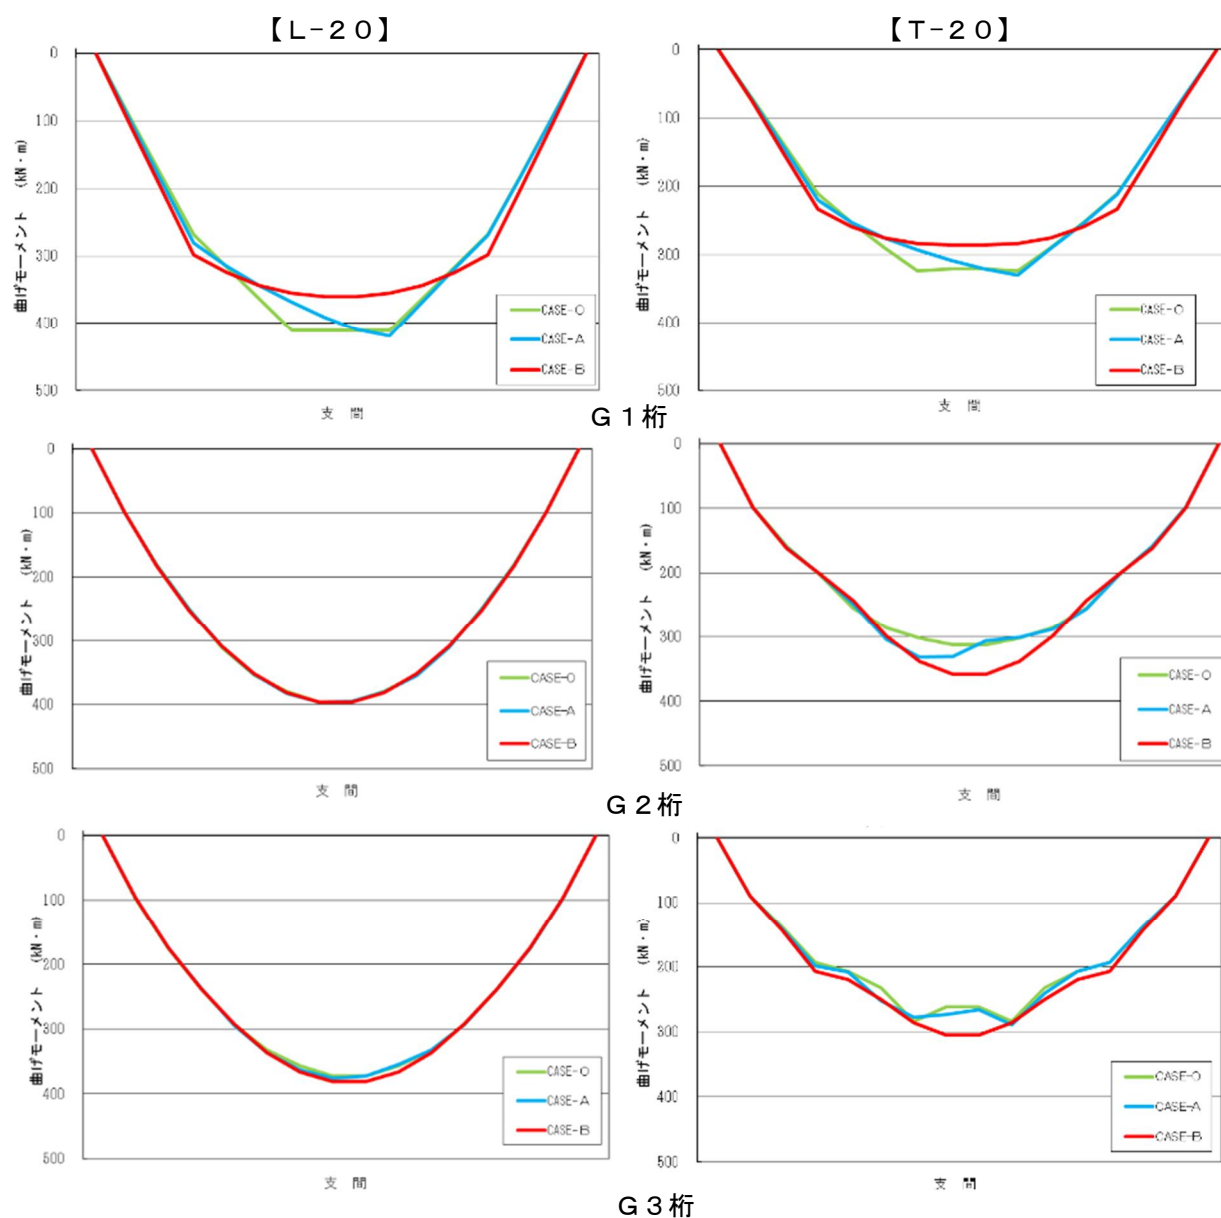
図- 6.4.9 L 荷重及び T 荷重による曲げモーメント

- ② 本モデルにおいては、発生する断面力が L 荷重>T 荷重であったが、支間長が短く L 荷重<T 荷重となる場合には、横締め破断の影響が大きくなることが考えられる。

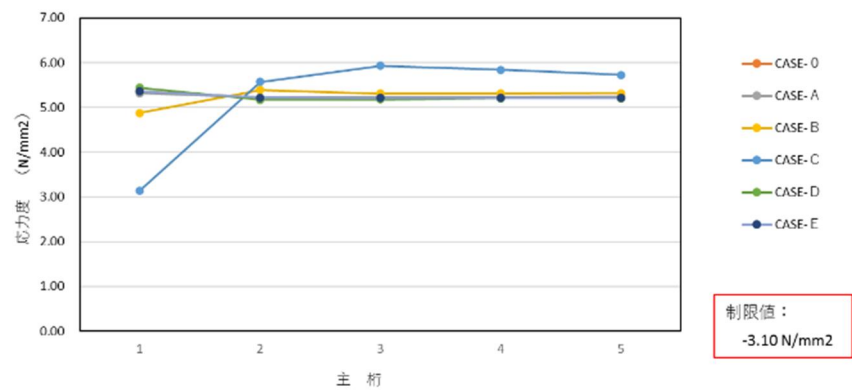
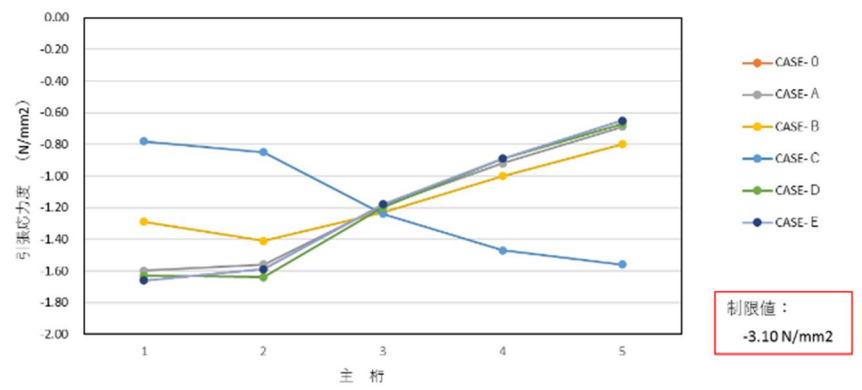
図- 6.4.10 各主桁の応力状態（支間中央）

中間横桁の剛性を失うことにより主桁毎の応力変動は大きくなり、破断中間横桁箇所が多くなるほどその傾向は大きくなる。外桁(G1 桁)では、橋面死荷重による応力増加が見られるが中桁(G2~G5 桁)への影響は小さい。活荷重に対しては、中間横桁すべての剛性を失う(CASE-C)ことで主桁毎の応力変動は大きくなったが、本検討の範囲ではすべての検討ケースで制限値を満足していることが確認された。しかし、引張応力が発生しており、実際には桁にひびわれが生じる可能性もあることから、供用を続ける場合には、損傷の急激な進行を避けるため、適当な監視をしておく必要があると考えられる。また、車両の通行の衝撃により破断が誘発される可能性についての検討は本研究では行っていないが、懸念が免れないため、突出による第三者被害防止対策は不可欠であると考えられる。

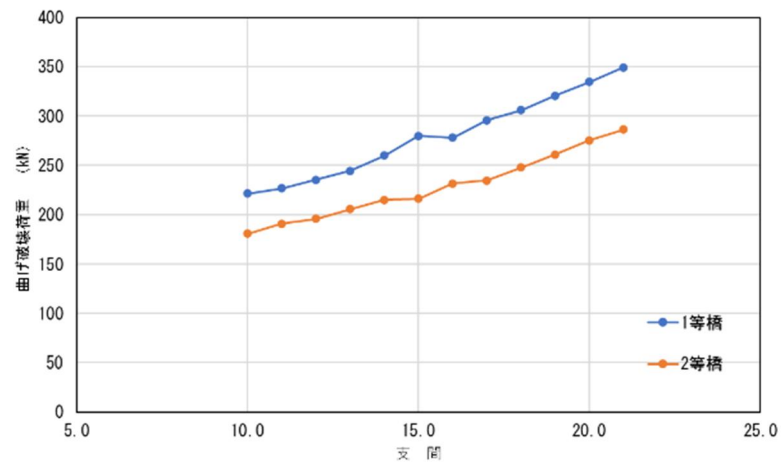
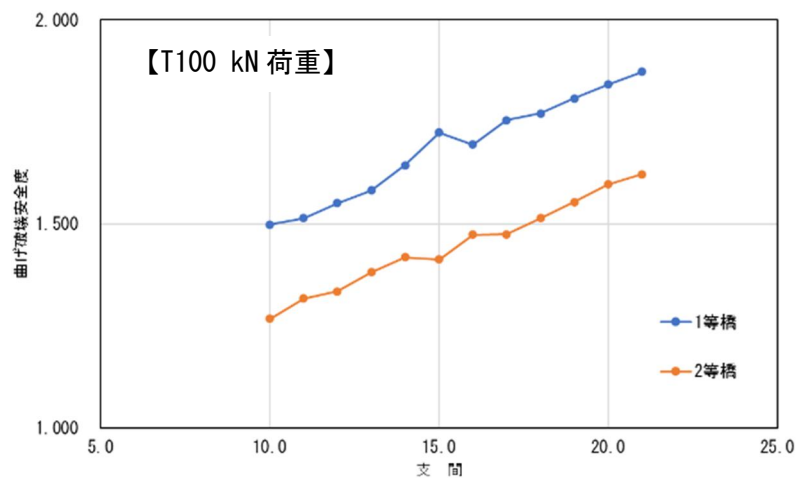
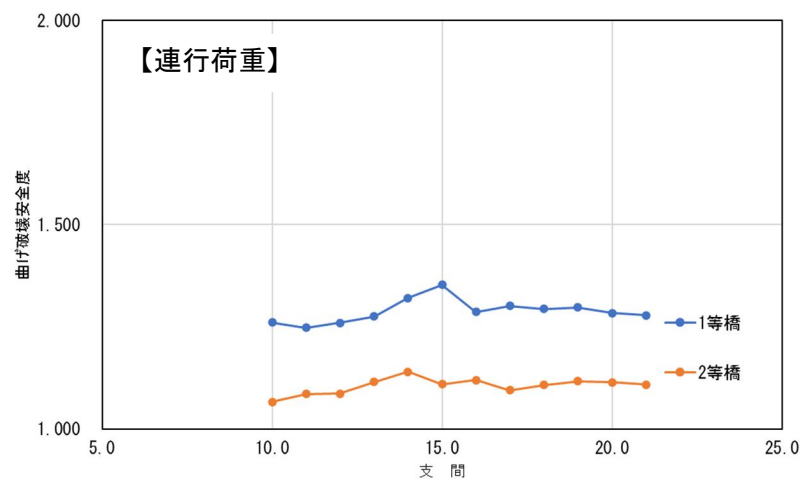
- ① 昭和 50 年建設省制定の中空床版橋プレストレストコンクリート橋げた(支間 10～21m)は、T 荷重 100kN 及び連行荷重ともに曲げ破壊安全度は 1.0 以上であることが確認された
