2005年パキスタン地震における建築物被害概要

犬飼 瑞郎*1、榎府 龍雄*2

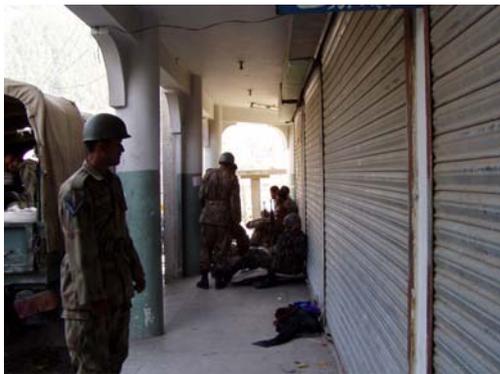
倒壊を免れた建物の一部を写真 3-6～写真 3-9 に示す。写真 3-6 は、写真 3-1 の地域内の商店街であり、写真左奥の1階建てレンガ造等の商店と思われる建物が倒壊を免れて残っている。写真 3-7 は、2階建て鉄筋コンクリート造のショッピングセンターであり、間仕切り壁と思われるレンガ造の壁にはひび割れが生じているだけの軽微な被害で済んでおり、2店舗は営業を再開していた。(市の中心部で使用可能と思われる殆ど唯一といえる建物である) 写真 3-8、9 は、クナル川西側の丘を登る道を 200m ほど進んだところにある2階建て建物である。この建物の構造は、コンクリートに石と鉄筋を用いた柱はりフレーム構造に、石造壁を取り付けたものであり、震動及び土砂により大破したと思われる。

写真 3-7-3 救援活動の兵士の休息場所となっている

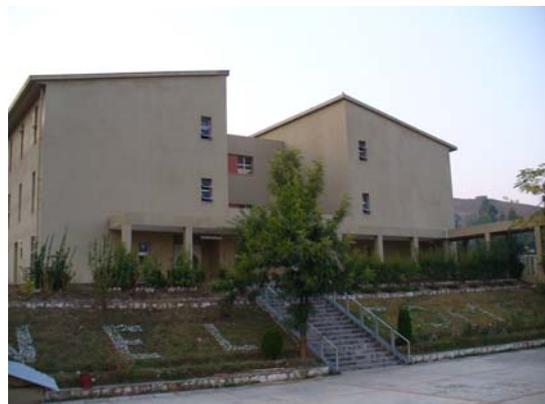
写真 3-30 国立小学女子教師養成大学
アボッタバード校

写真 3-29 は、カラコルム街道沿いの倒壊した建物であり、写真 3-30 は、小学校の女子教師を養成する国立大学のアボッタバード校であり無被害である。
