## 5.3 木造建築物の被害

### 5.3.1 調査の目的と概要

### 5.3.3 益城町中心部において倒壊した木造建築物の被害要因の分析

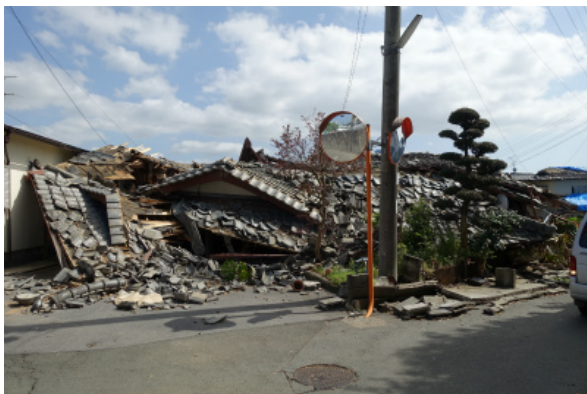
- ① 益城町役場周辺、県道 28 号沿い、県道の南側の地域に木造住宅の被害が比較的多かった。
- ② 前震で被害が軽微であった木造住宅が本震で倒壊した例が多数確認された（写真 5.3-1）。
- ③ 新耐震以前の建築確認の木造住宅、店舗併用の 2 階建て木造住宅の倒壊が多数確認された（写真 5.3-2～5.3-7）。

写真 5.3-2 倒壊した木造住宅

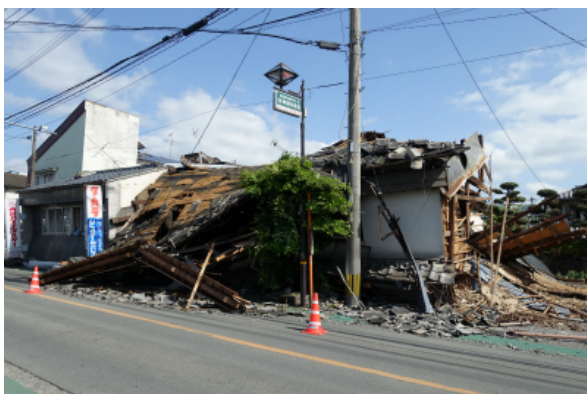
写真 5.3-4 倒壊した木造住宅

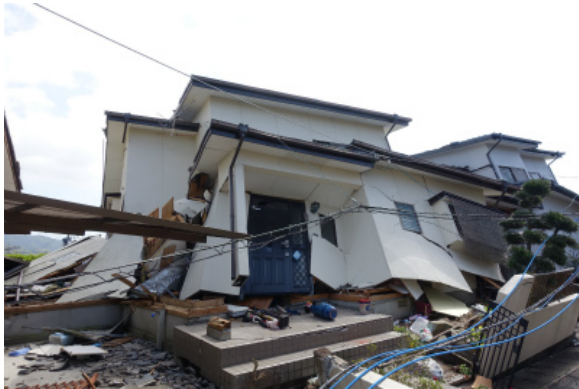
- ④ 新耐震以降の建築確認の木造の倒壊が 102 棟<sup>\*1</sup> 確認された。筋かい端部が釘打ち程度の軽微な接合方法であったものが多く確認された（写真 5.3-8～5.3-15）。

写真 5.3-8 倒壊した木造住宅

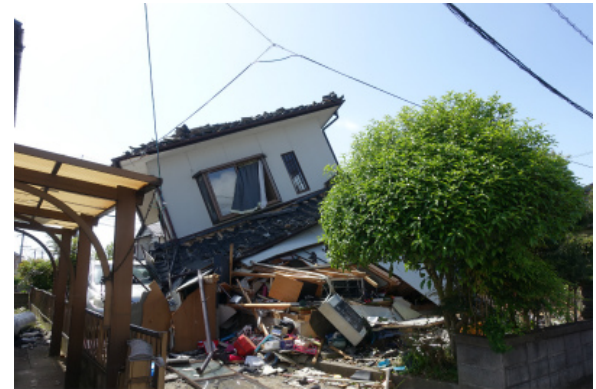
写真 5.3-9 倒壊した木造住宅

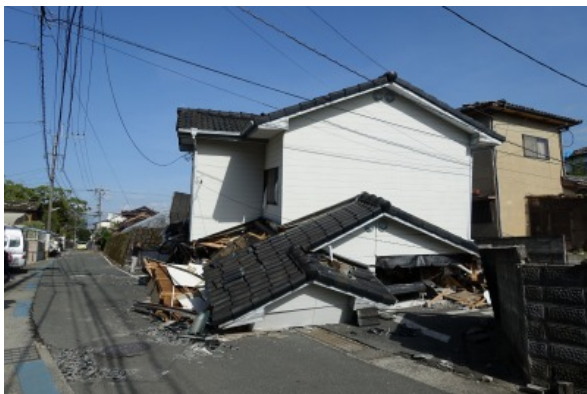
写真 5.3-10 倒壊した木造住宅

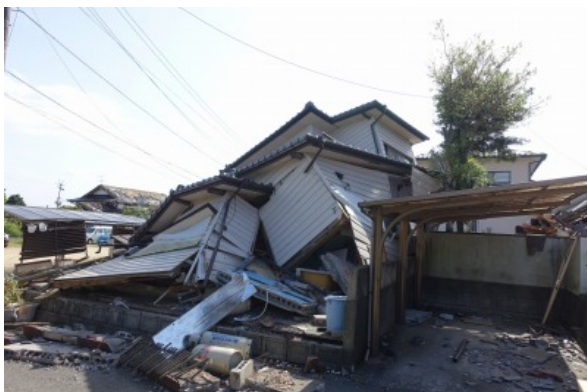
写真 5.3-12 倒壊した木造住宅

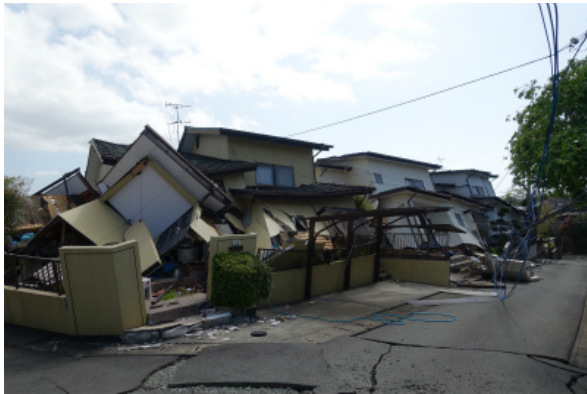
写真 5. 3-16 倒壊した木造住宅

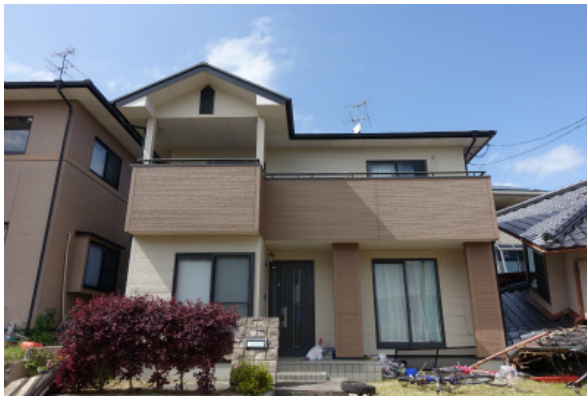
⑦木造住宅の被害が多いエリアで比較的最近の建築と推測される木造住宅が外観上無被害である例や、最近開発されたと推測される新興住宅地における外観上無被害の木造住宅が確認された(写真5-3.22~5.3-23)。

写真5.3-22 外観上無被害の木造住宅

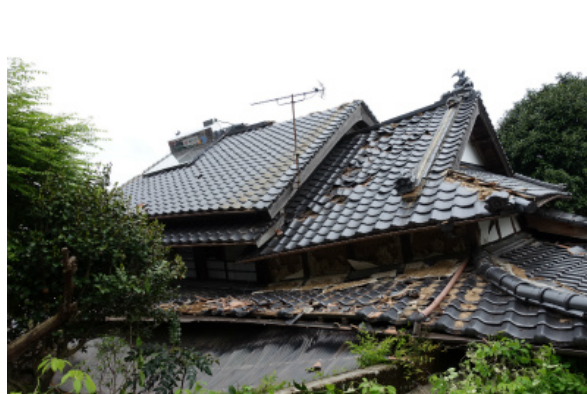
- ① 畑・風当地区は緩やかな傾斜地で盛土＋擁壁の敷地に建つ木造住宅が多く、築年数が概ね40年超と推測される木造住宅の倒壊、敷地の被害や擁壁の崩壊が多数確認された（写真5.3-26～5.3-31）。
- ② 大切畑・古閑地区は傾斜地で盛土＋擁壁の敷地に建つ木造住宅が多く急傾斜地崩壊危険区域に指定されているエリアがあり、地盤に亀裂が生じている箇所が見られた（写真5.3-32～5.3-35）。築年数が概ね40年超と推測される木造住宅の倒壊、擁壁の崩壊が多数確認された（写真5.3-36～5.3-41）。
- ③ 布田地区は布田川のすぐ南の平地に位置する集落で、西原村では住宅が多い地域で、溜池が隣接している（写真5.3-42）。ここでも、築年数が概ね40年超と推測される木造住宅の屋根の被害や、部分破壊・倒壊、倉庫の倒壊が確認された（写真5.3-43～5.3-45）。

写真 5. 3-26 倒壊した木造住宅

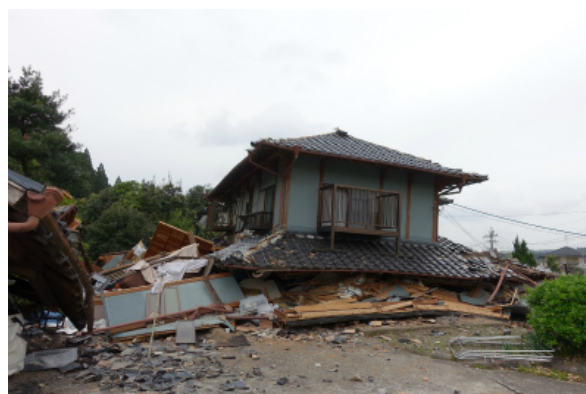
写真 5. 3-27 倒壊した木造住宅

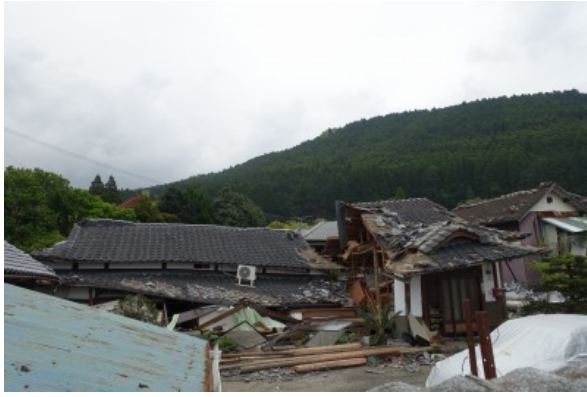
写真 5. 3-28 分離した木造住宅

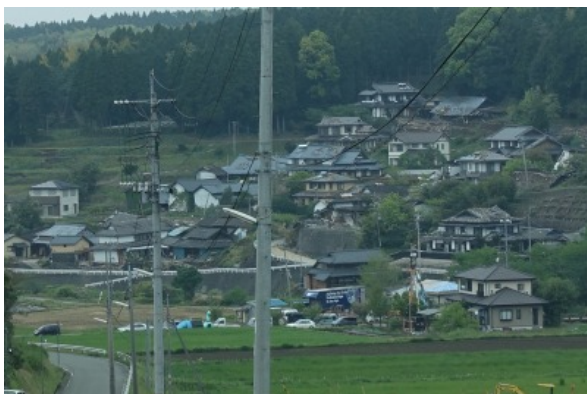
写真 5. 3-32 古閑地区の遠景

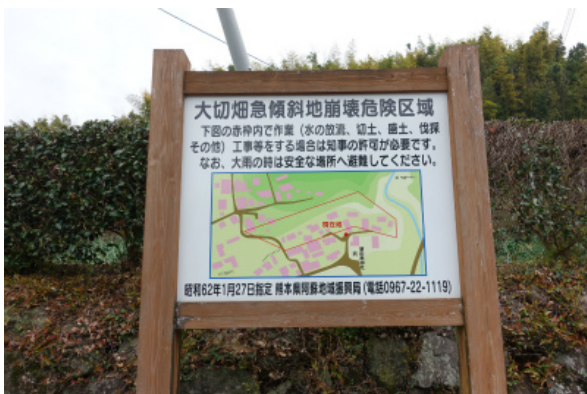
写真 5. 3-34 大切畑地区の危険区域標識

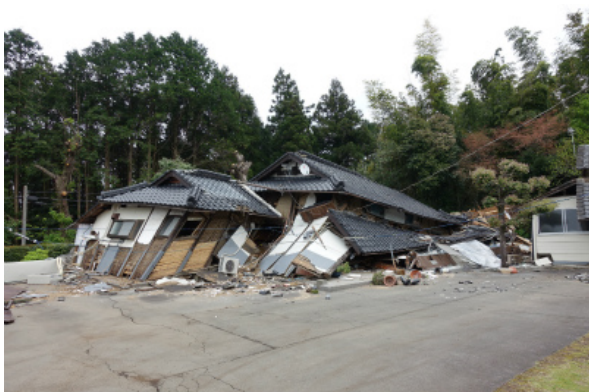
写真 5.3-38 倒壊した木造住宅

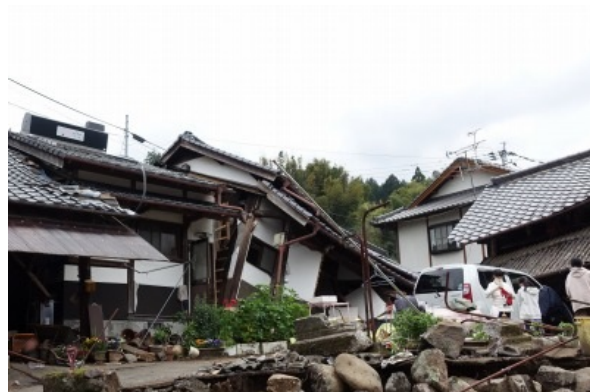
写真 5.3-39 倒壊した木造住宅

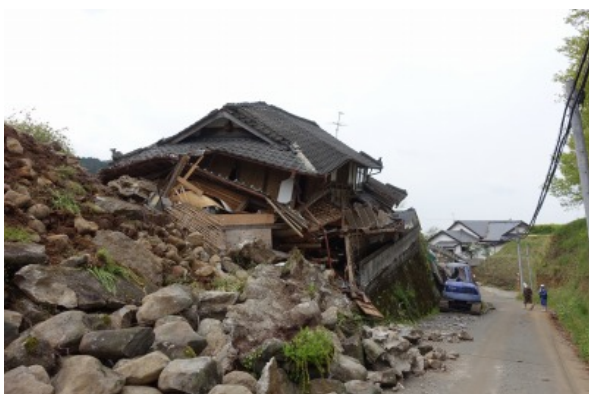
写真 5.3-40 倒壊した木造住宅

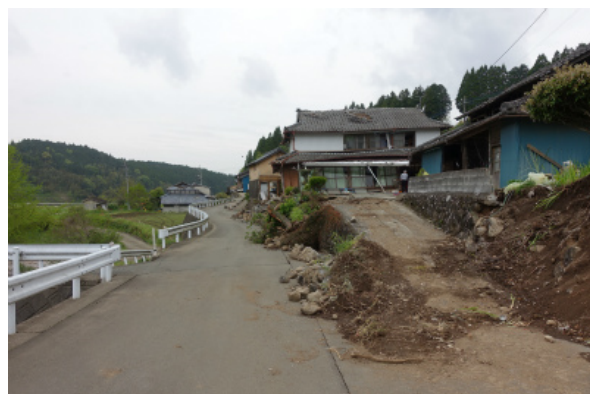
写真 5.3-41 崩壊した擁壁

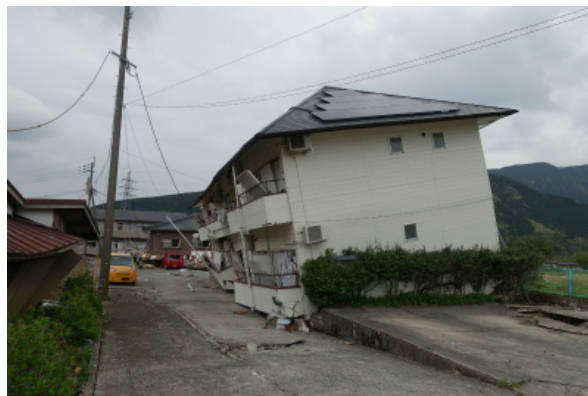
- ① 黒川地区には東海大学の学生用アパートが多数存在する。2階建て軸組構法による木造アパートが多く、そのうち7棟の倒壊を確認した。部分破壊や大破したアパートも多数確認された。これらの木造アパートのうち、柱脚・柱頭、筋かい端部が確認できたものの多くは接合方法が釘打ち程度の比較的軽微な接合方法であった（写真 5.3.46～5.3.63）。
- ② 木造アパートの他、築年数が概ね 20～40 年程度と推測される木造住宅の倒壊が数棟確認された（写真 5.3.64～5.3.67）。木造アパートと同様に柱脚・柱頭、筋かい端部の接合方法が比較的軽微な建物が多かったが、中には金物により緊結されている建物も確認された（写真 5.3.68～5.3.71）。

写真 5.3-59 横ずれした木造アパート

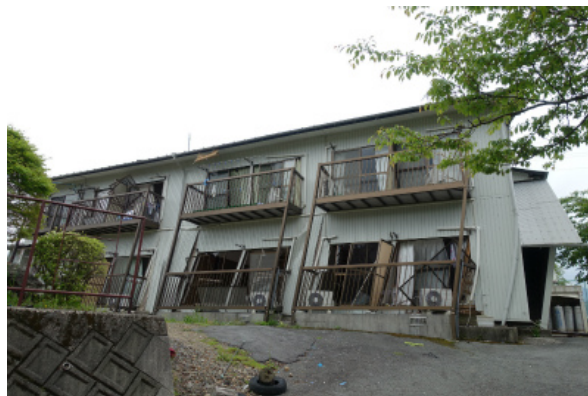
写真 5.3-61 傾斜した木造アパート
