令和 8 年 8 月 31 日

## 令和 8 年熊本地震による木造建築物の被害調査報告（速報）

国土交通省 国土技術政策総合研究所  
国立研究開発法人 建築研究所

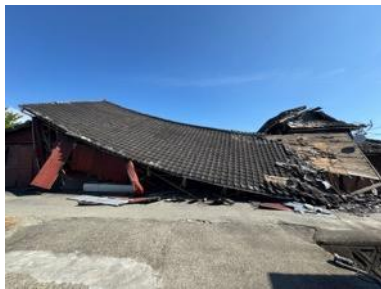
松橋町豊崎地域では、壁の仕様により、築 50 年以上と推定される農作業用の納屋や農業用サイロの倒壊が確認された。周辺では、外観上、無被害と思われる木造住宅も多く見られた（写真 5.2.10）。

写真 5.2.10a 倒壊した納屋

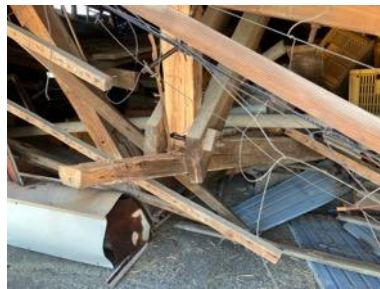
写真 5.2.10b 釘うちのみで接  
合された筋かい

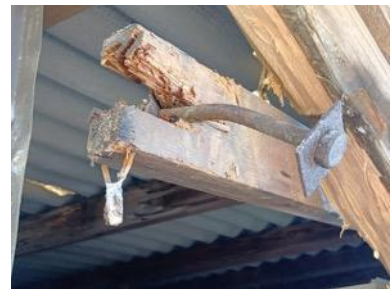
写真 5.2.10c 変形した羽子板  
ボルト

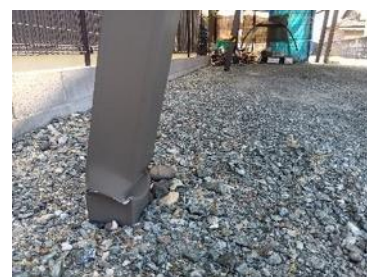
写真 6.2.8b 写真 6.2.8a に○で示した柱の変形
