令和8年8月31日（修正 2026/9/1）  
国土交通省国土技術政策総合研究所  
国立研究開発法人建築研究所

5 令和8年（2026年）熊本地震による免震建築物の被害調査報告（速報）

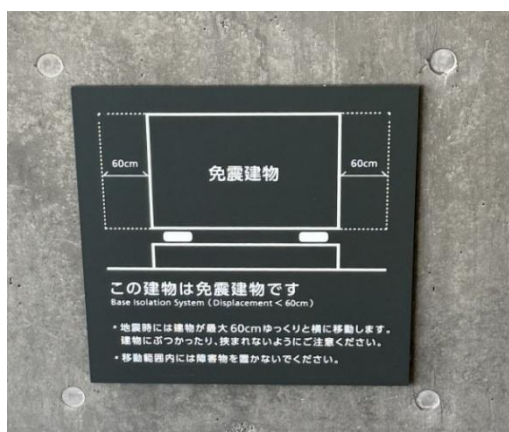
図 4.1.1-1 免震表示

A 事務所は、八代市内に位置する地下 1 階地上 7 階建て鉄骨造の免震建築物である。免震形式は、地下 1 階の柱頭免震である。免震クリアランスは、免震表示 (図 4.1.1-1) によると 60cm である。

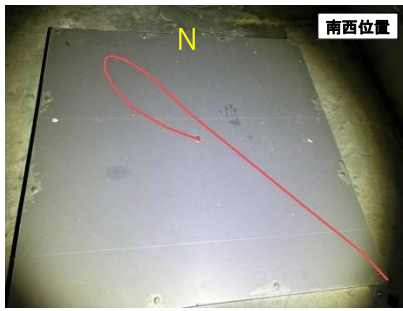
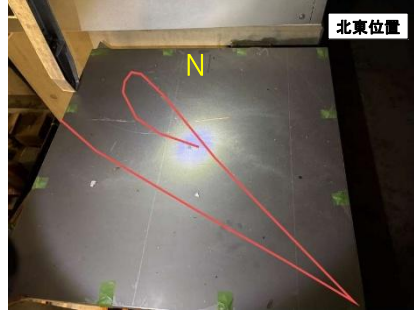
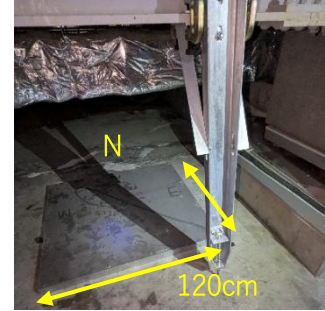
図 4.1.1-6 野書き記録の状況

5 免震層の大部分は地下ピットを駐車場として利用した柱頭免震であった。免震層内では、図 4.1.1-4 に示す支承材の積層ゴム部の破断（ずれ、紙面左に約 40cm、手前に約 50cm ※設計者調べ）や図 4.1.1-5 に示す鋼材ダンパーの残留変形などの大きな変状が見られた。図 4.1.1-6 に、免震層内に設置された野書き記録の状況を示す。図 4.1-2(a)に示した地動変位と符合する形で、免震層においても、初動で北西、次いで南東に大きな動きが記録され、120cm（±60cm）角の野書き板から逸脱して欠測となっている。地震時応答の結果、支承材の限界変形を超える大きな変形により、建築物の外周に配置された小径の支承材を中心に破断を含む損傷が発生し、結果として免震層の復元力が低下したことで、ねじれを伴う残留変位を生じたものと考えられる。ただし、建物の中央部分など、外観上健全と思われる支承材も確認できた。ねじれの量は、各支承位置での残留変位の分析などから、反時計回りに約 1 度（ $\cong 1/60$ ）と算定された。

(a) 野書き板と軌跡（赤線で重ね書き） ※管理者より提供

(b) 野書き針の外れ

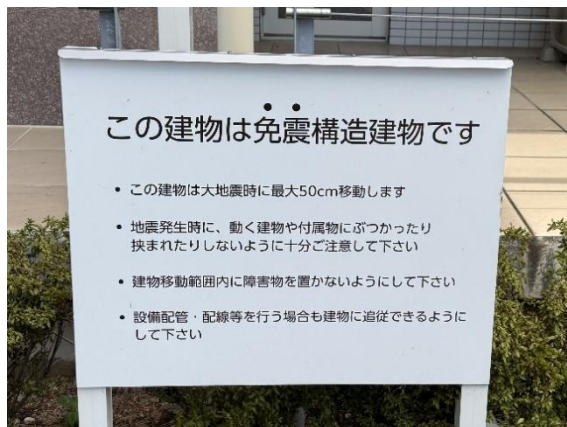
図 4.1.2-5 免震表示

- 15 建物周囲に設置された免震表示 (図 4.1.2-5) によると、免震クリアランスは 50cm である (設計上は 60cm)。免震層の変位に伴い、免震クリアランス内に設置されていた電灯の破損 (図 4.1.2-6) や配水管のずれが見られた。

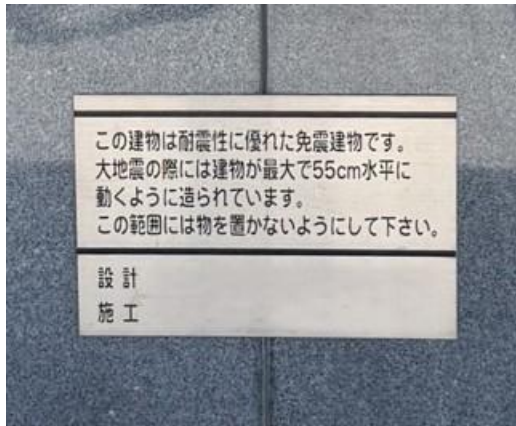
図 4.1.3-1 免震表示

C 共同住宅は、八代市内に位置する鉄筋コンクリート造の免震建築物である。免震クリアランスは、免震表示（図 4.1.3-1）によると 55cm である。

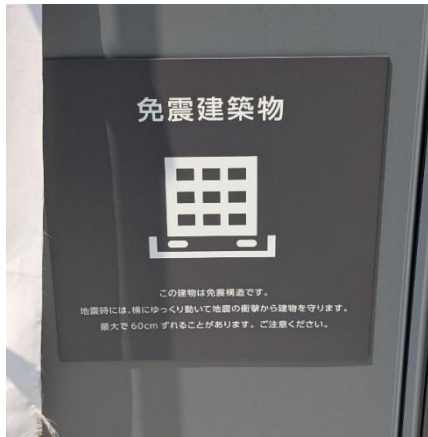
図 4.2.1-2 免震表示

10 建物周囲に設置された免震表示（図4.2.1-2）におけるクリアランスは60cm、設計クリアランスは65cmである。

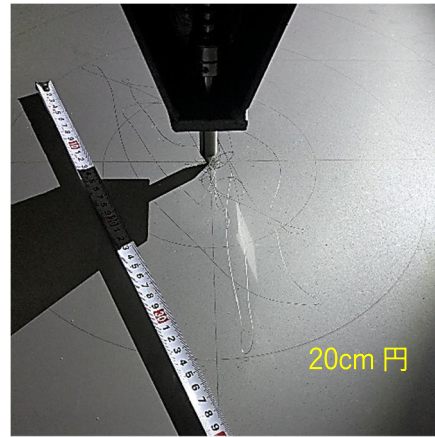
図 4.2.1-3 罫書き記録

免震層に設置された野書き記録（図4.2.1-3）から、免震層の応答変位は南北方向成分でそれぞれ片振幅約20cmであったと推定される。積層ゴム支承材（図4.2.1-4）や減衰こま（図4.2.1-5）に残留変形は見られなかった。

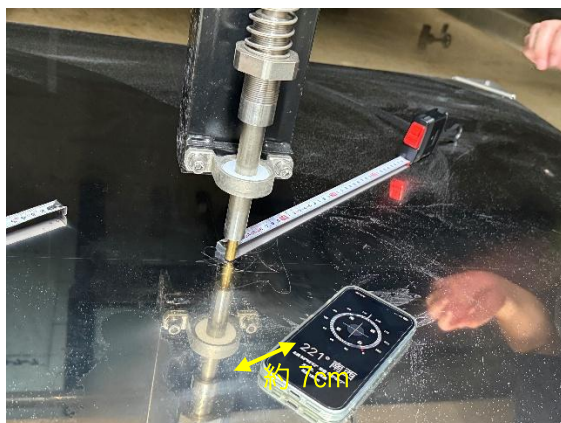
図 4.2.2-2 罫書き記録

免震層に設置された罫書き記録 (図 4.2.2-2) から、免震層の応答変位は南西方向に片振幅で最大約 7cm であったと推定される。下げ振りによる計測 (図 4.2.2-3) から、免震層には西方向に約 5mm の残留変位が生じていた。

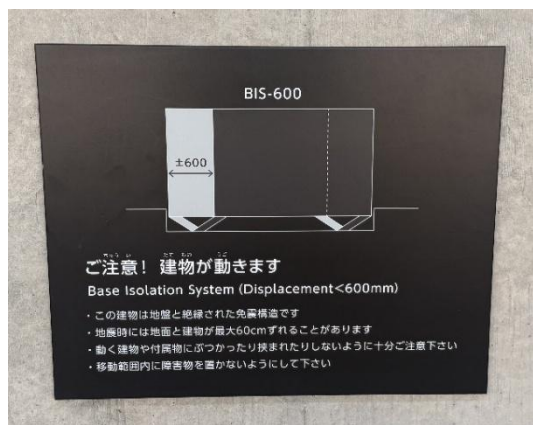
図 4.2.2-4 免震表示

建物周囲に設置された免震表示 (図 4.2.2-4) によると、免震クリアランスは 60cm である。エキスパンションカバーの移動痕 (図 4.2.2-5) から、北方向に変位が生じたとみられる。エキスパンション部を含む建物周囲に、その他の変状は見られなかった。なお、調査時点で E 事務所は継続して業務を行っており、災害対応の拠点として使用されていた。

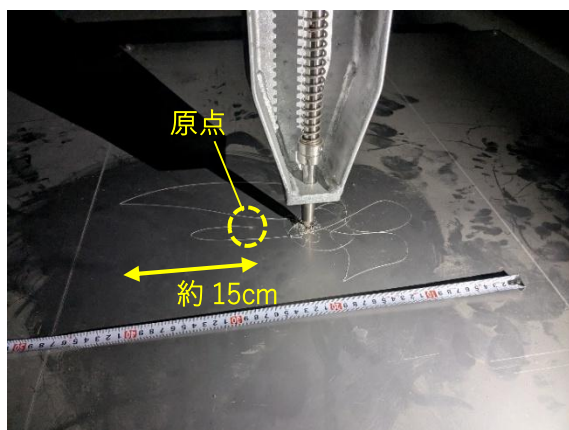
図 4.2.3-2 野書き記録

- 15 免震層に設置された罫書き記録（図 4.2.3-2）から、免震層の応答変位は西方向に片振幅で最大約 15cm であったと推定される。下げ振りによる計測（図 4.2.3-3）から、免震層には西方向に約 5cm の残留変位が生じていた。球面すべり支承では、防塵カバーの一部が外れていた（図 4.2.3-4）。また、U 形鋼材ダンパーには塑性変形が見られた（図 4.2.3-5）。

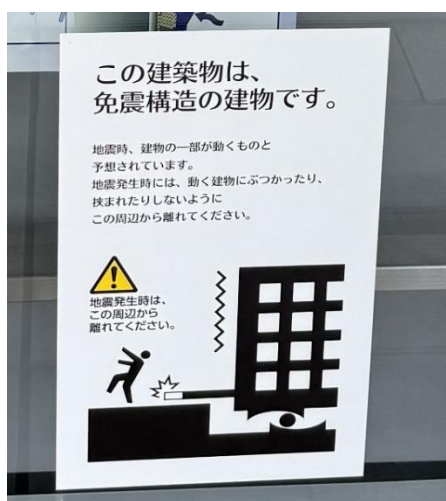
図 4.2.3-6 免震表示

建物周囲に設置された免震表示（図 4.2.3-6）には、免震クリアランスの記載はなかったが、応答は免震クリアランス以内であったと考えられる。建物周囲では、非免震部に設置されたモニユメントの基部にずれを生じていた（図 4.2.3-7）。また、建物周囲のエキスパンションカバーのずれ（図 4.2.3-8）からも、西方向への残留変位が確認された。なお、調査時点で F 事務所は継続して業務を行っており、災害対応の拠点として使用されていた。

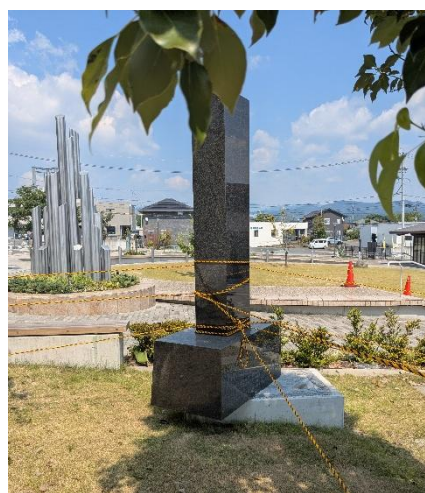
図 4.2.3-7 モニユメントの基部からのずれ

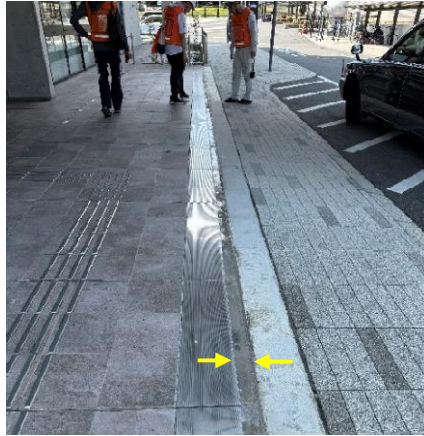
図 4.2.3-8 エキスパンションカバーのずれ

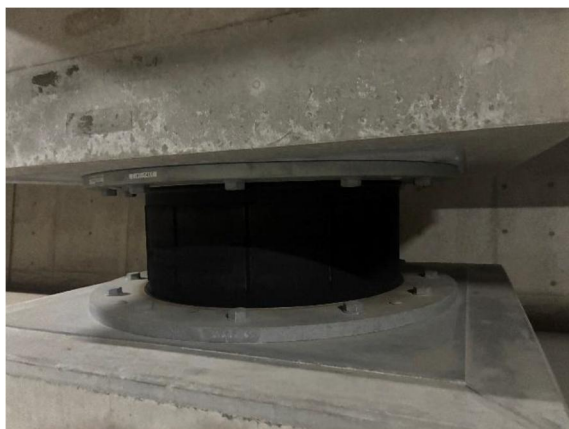
図 4.2.4-4 支承材

敷地内には、他に行政棟本館、議会棟本館、議会棟別館、新館などの建築物が存在する（図 4.2.4-2）。エキスパンションカバーに一部浮きが生じていた（図 4.2.4-3）。支承材（図 4.2.4-4）に目立った被害は見られなかった。免震層に野書き板（図 4.2.4-5）が設置されており、南北方向に  $\pm 19\text{cm}$  程度の記録が得られた。また、強震計が設置されているのが確認できた。行政棟本館では、一部の天井被害や、書庫が倒れたなどの軽微な被害があった。なお、調査時点で G 事務所を含むすべての建築物において継続して業務を行っており、災害対応の拠点として使用されていた。

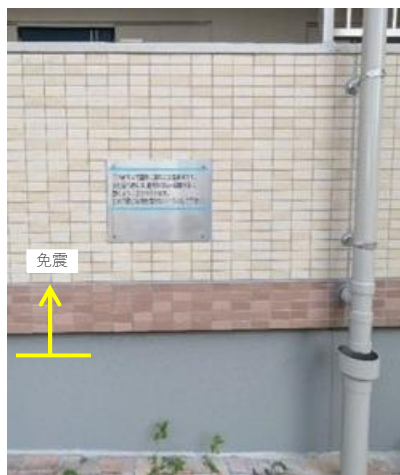
- 5 免震表示を含め、前回の調査時と目立った違いはなかった。免震層周囲に地震時の応答の形跡はなかったが、余長がほとんど設けられていない配管に変状はなく、変位が生じたとしても大きくはなかったと考えられる（図 4.3.1-1、図 4.3.1-2）。

図 4.3.1-1 免震表示（クリアランス 35cm）

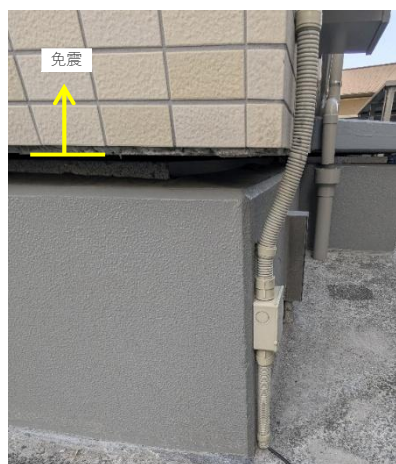
図 4.3.1-2 周囲の配管の状況

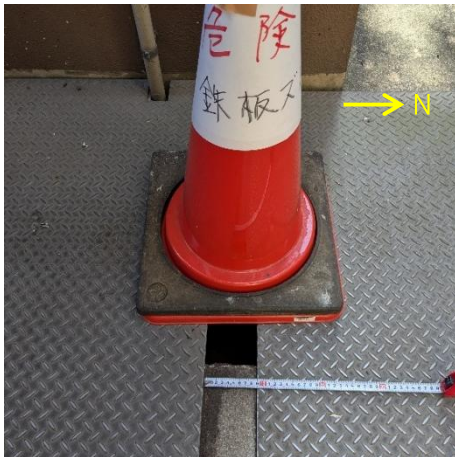
今回の調査ではスラブに補強と思われる形跡が見られ、その部分に変状は見られなかった（図 4.3.2-2）。免震層周囲の調査により、建物東側のエキスパンションジョイント部で 4 cm 程度の移動の形跡が、建物西側では、廊下部の敷き鉄板に危険個所として 9 cm 程度のずれが見られた（図 4.3.2-3、図 4.3.2-4）。前回の地震では想定 10cm 程度以上の変形であり、それよりは小さな応答であったと考えられる。

図 4.3.2-3 敷き鉄板のずれ (建物西側)

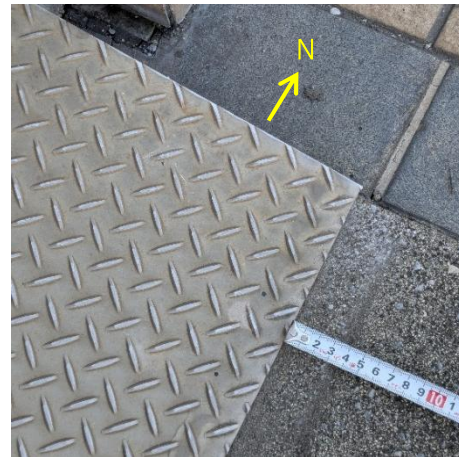
図 4.3.2-4 移動の痕跡 (建物東側)

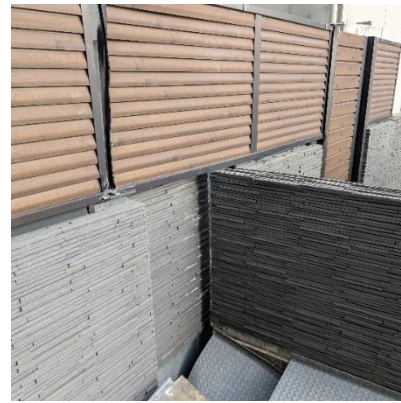
(b) 周囲との衝突

図 4.3.3-2 A棟エキスパンション部の被害

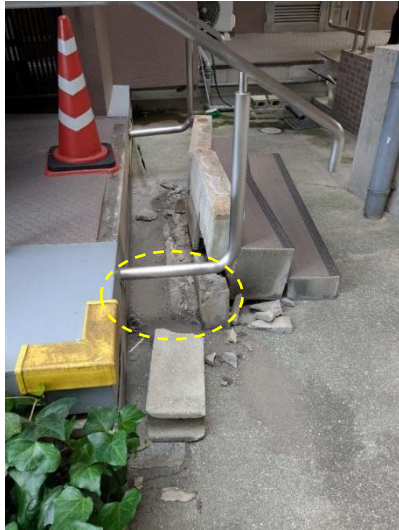
(a) 地震後の状況 (b) 離間及び移動の状況 ((a)の○部の拡大)

図 4.3.3-5 A棟エキスパンション部の小階段の被害（東西方向）
