令和 6 年 6 月 17 日

国土交通省 国土技術政策総合研究所

国立研究開発法人 建築研究所

## 令和 6 年(2024 年)能登半島地震による 鉄筋コンクリート造等建築物の被害調査報告(速報)

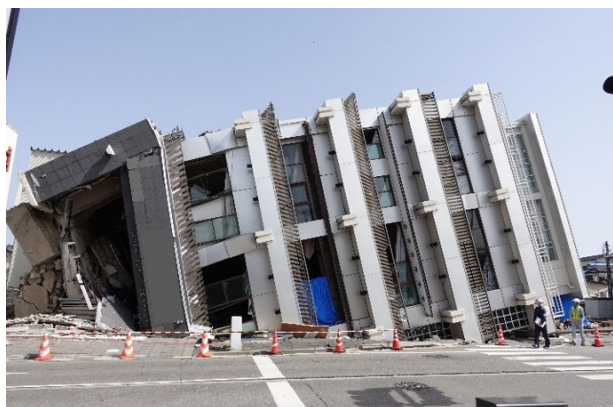
図 4.1.1 建築物外観（南側）

建築物 A は、地上 7 階建ての RC 造建築物であり、建設年は 1972 年である（図 4.1.1）。建築物が東側に大きく沈下し、転倒の被害が発生している建築物である。2024 年 4 月 19 日の調査では、小型ドローンを用いて転倒した建築物の損傷状況を確認した。転倒した上面（建築物西側）では、2 階と 3 階の境界付近で大きな損傷が発生しているのを確認した（図 4.1.2）。図 4.1.3 及び図 4.1.4 に西側壁面の詳細を示す。西側壁面の損傷付近では、柱外周部の主筋とシングル配筋の壁縦筋を確認できた。図 4.1.5 に西側壁面基部の状況を示す。西側壁下端の南側が建築物の内側に凹むような損傷が確認された。

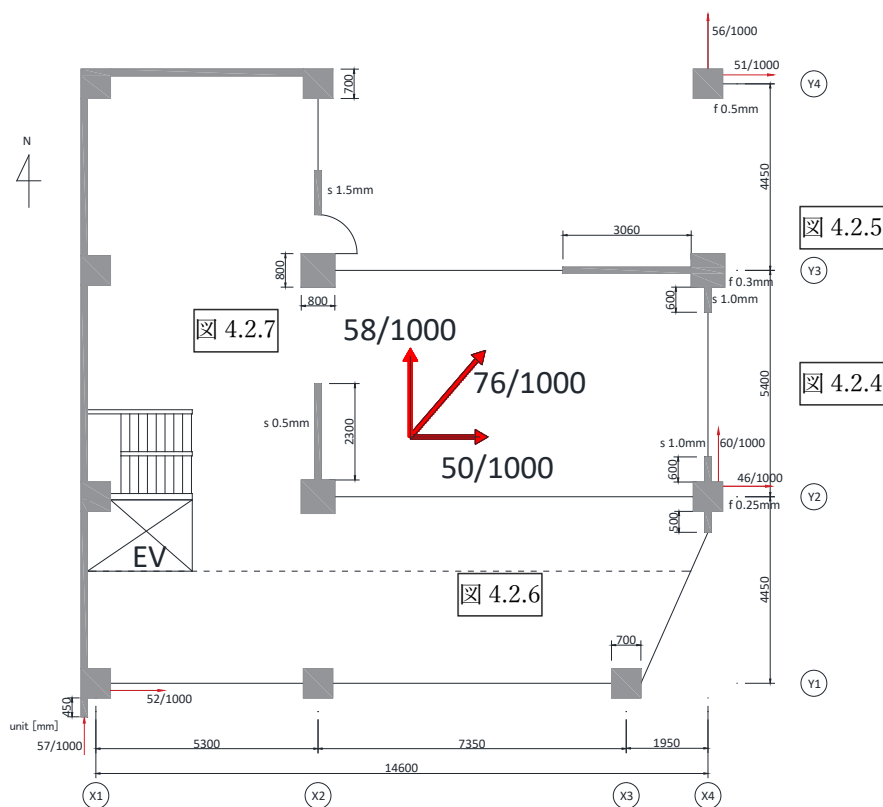
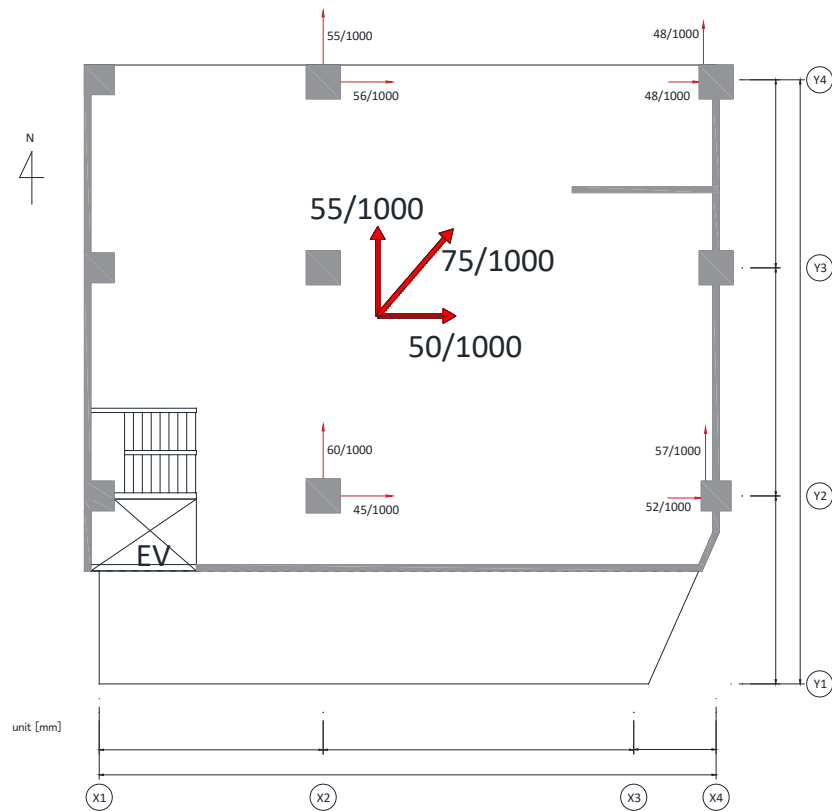
図 4.2.1 建築物 B の概略平面図

建築物 B は、地上7階建て RC 造建築物であり、建設年は 1977 年である。1 階、4 階の概略平面図および傾斜計測結果を図 4.2.1 に示す。図中の太線赤矢印は建築物における傾斜の代表値として、各部の傾斜実測値を平均して求めた数値である。なお、後述する図 4.2.4～図 4.2.7 の箇所も図 4.2.1(a)中に示している。建築物の著しい沈下および傾斜が認められる（図 4.2.2～図 4.2.4）。2024 年 6 月 5 日の調査で建築物の傾斜を計測したところ、1 階部分では北東方向に 76/1000 の傾斜が、4 階部分では 75/1000 の傾斜が確認された。沈下量については、1 階 X4-Y3 柱（図 4.2.1(a)参照）の東側面において、1390mm と測定された。応急危険度判定における③傾斜は「C ランク」と判定され、被災度区分判定基準<sup>4)</sup>における杭基礎構造の被災度区分は「大破」と判定される。

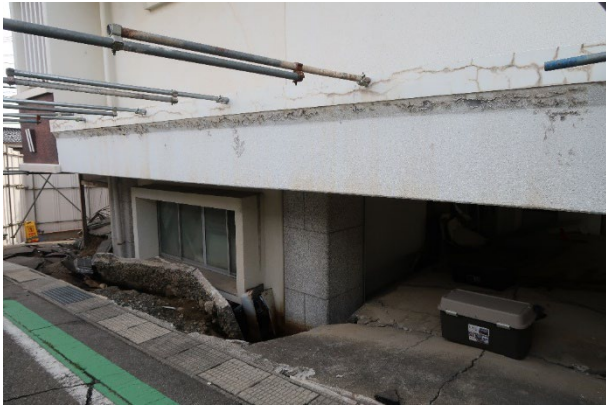
図 4.2.4 X4 構面 1 階部分の沈下

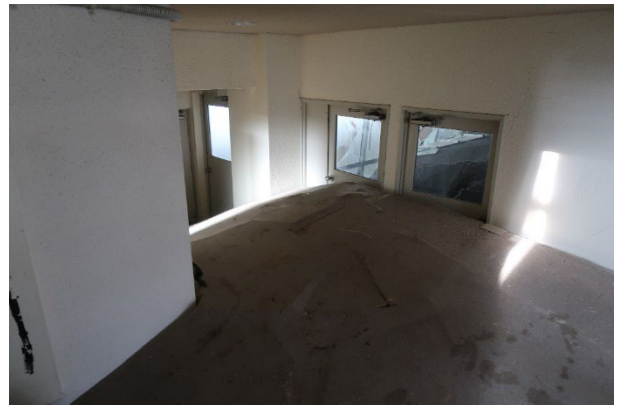
1 階部分の柱（X4-Y4 柱、X4-Y3 柱、X4-Y2 柱）には 0.3mm 程度のひび割れが確認され、X4 構面 Y2～Y3 間の袖壁や、X2 構面 Y3～Y4 間の方立壁には 1.0～1.5mm 程度のひび割れが認められたが、沈下や傾斜の程度と比べると損傷程度は小さい（図 4.2.5）。沈下に伴い 1 階床の土間コンが膨れ上がるような状況が 1 階の広い範囲で確認された（図 4.2.6、図 4.2.7）。

図 4.2.7 Y2~Y3 構面 1 階床の膨れ上がり

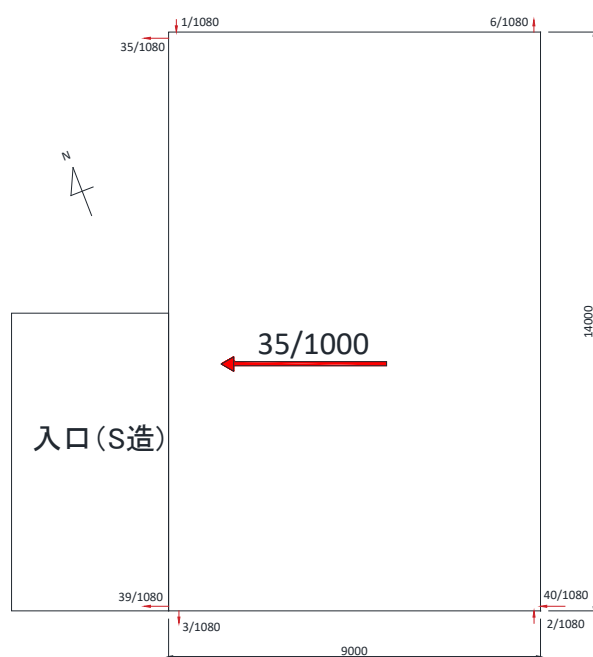
図 4.3.1 建築物 C-1 の概略平面図

RC 造部分の建築物の傾斜が認められた。建築物の傾斜は、西方向に 35/1000 であった。応急危険度判定における③傾斜は「C ランク」と判定され、被災度区分判定基準<sup>4)</sup>における杭基礎構造の被災度区分は「大破」と判定される。

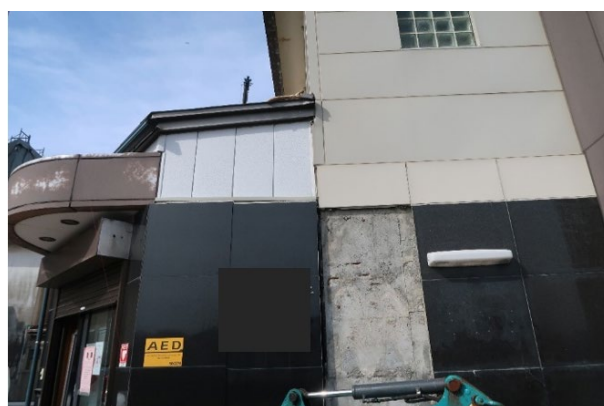
図 4.3.3 入口部と本棟の接合部

建築物 C-1 は、3 階建て RC 造事務所であり、入口部分の 1 階建て鉄骨造構造とはエキスパンションジョイント（以下、Exp.J.）で接続されている（図 4.3.1, 図 4.3.2, 図 4.3.3）。また、裏手側に木造平屋建て建築物が同じく Exp.J. で接続されている。基礎構造は杭基礎である。建設年は不明である。

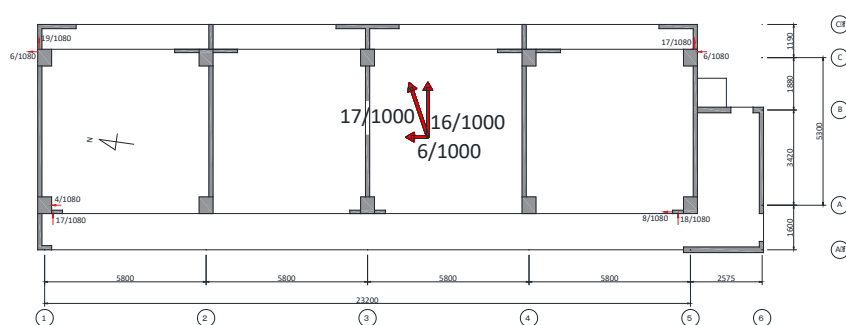
図 4.3.4 建築物 C-2 の概略平面図

建築物には傾斜が認められ、傾斜は北東方向に 17/1000 であった。応急危険度判定における③傾斜は「B ランク」と判定され、被災度区分判定基準<sup>4)</sup>における杭基礎構造の被災度区分は「大破」と判定される。なお、隣接する 3 階建て鉄骨造共同住宅は、1 階部分に損傷が集中し、東方向に著しく傾斜し、東側の別建築物に寄り掛かった状態となっていた（図 4.3.8）。

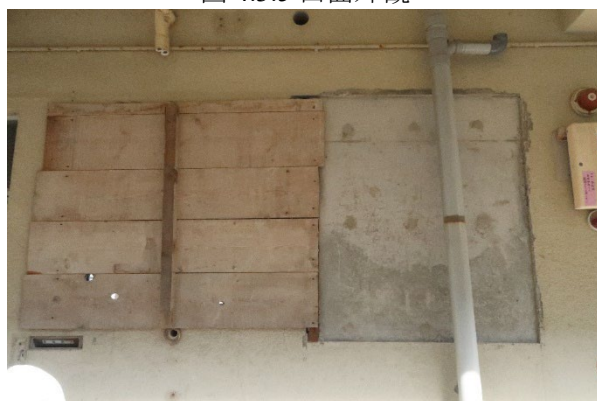
図 4.3.7 開口閉塞

建築物 C-2 は 3 階建て R C 造共同住宅であり、建設年は 1968 年である（図 4.3.4、図 4.3.5、図 4.3.6）。基礎構造は杭基礎との情報があるが詳細は不明である。2017 年に耐震診断が行われ、長辺方向の 1 階で  $I_s=0.45$ 、2 階で  $I_s=0.52$  であり、その他長辺方向 3 階および短辺方向では  $I_{s0}$  (0.6) 以上であったため、耐震改修として、1 階 A 構面に開口閉塞および増設袖壁の設置、2 階 A 構面に増設袖壁および構造スリットの設置、3 階 A 構面は構造スリットの設置が計画されており、耐震改修工事中に被災したため工事は中断されている（図 4.3.7）。

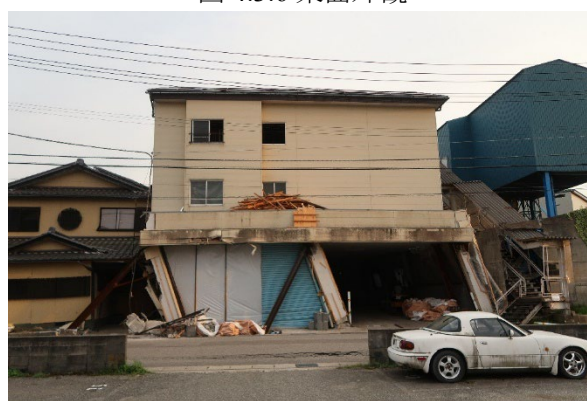
図 4.3.8 隣接する鉄骨造共同住宅

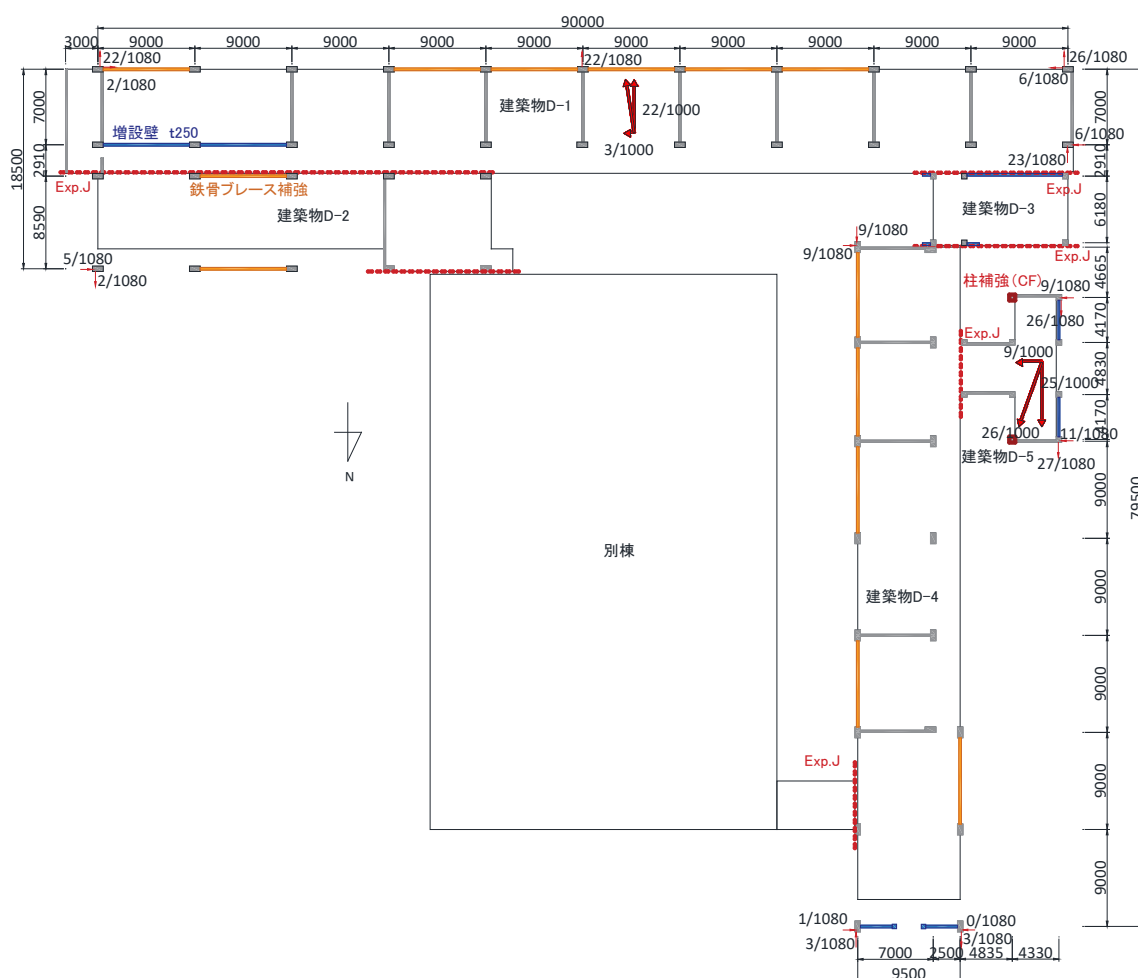
図 4.4.1 建築物 D-1～D-5 の概略平面図および傾斜計測結果

建築物の傾斜を測定したところ、建築物 D-1 は南方向に 22/1000 の傾斜が、建築物 D-5 は北方向に 26/1000 の傾斜が認められた。建築物周辺は地盤変状が激しく、地盤沈下が生じていることが確認された（図 4.4.8）。建築物 D-1 内部では、傾斜・沈下に伴うと思われる 1 階床の膨れ上がりが確認された（図 4.4.9）。建築物 D-1 と建築物 D-2 の間の Exp. J. は乖離が見られる（図 4.4.10）。建築物 D-2 の鉄骨ブレース補強部分では、両側柱の脚部でのかぶりコンクリート剥落が認められたが、ブレース部分の損傷はなかった（図 4.4.11）。建築物 D-2 と別棟の間の Exp. J. は鉛直方向と水平方向にずれが生じており、鉛直方向のずれは 430mm 程度であった（図 4.4.12, 図 4.4.13）。建築物 D-1 と建築物 D-3 の間、建築物 D-4 と建築物 D-5 の間でも Exp. J. の剥離が見られた（図 4.4.14, 図 4.4.15）。建築物 D-5 と別棟の間の Exp. J. では 370mm の鉛直ずれが確認された（図 4.4.16, 図 4.4.17）。

「震災建築物の被災度区分判定基準および復旧技術指針 2015 改訂版」<sup>4)</sup>に従って、被災度区分判定を実施した。被災度区分判定基準では、杭基礎建築物の基礎の傾斜・沈下量により基礎構造の被災度区分が定義されている。沈下量は不明であるが、図 4.4.13 や図 4.4.17 に示すように、別棟と比較して対象建築物部分は数十 cm の沈下が生じていると考えられるため、沈下量は 0.1m 以上と考える。傾斜については図 4.4.1 のように計測されているため、それに基づいて杭基礎構造の被災度区分を判定すると、建築物 D-1、建築物 D-5 は「大破」、その他は「中破」と判定される。

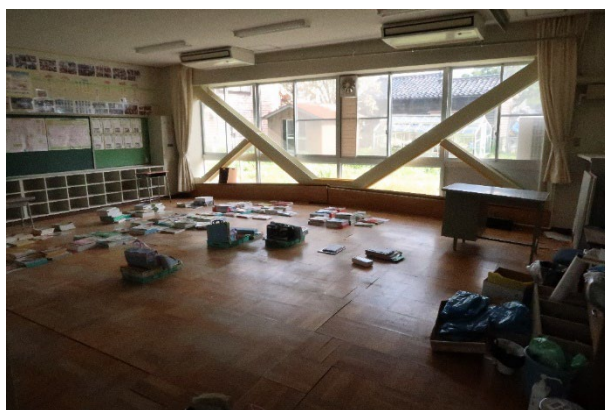
図 4.4.9 建築物 D-1 内部 1 階床の膨れ上がり

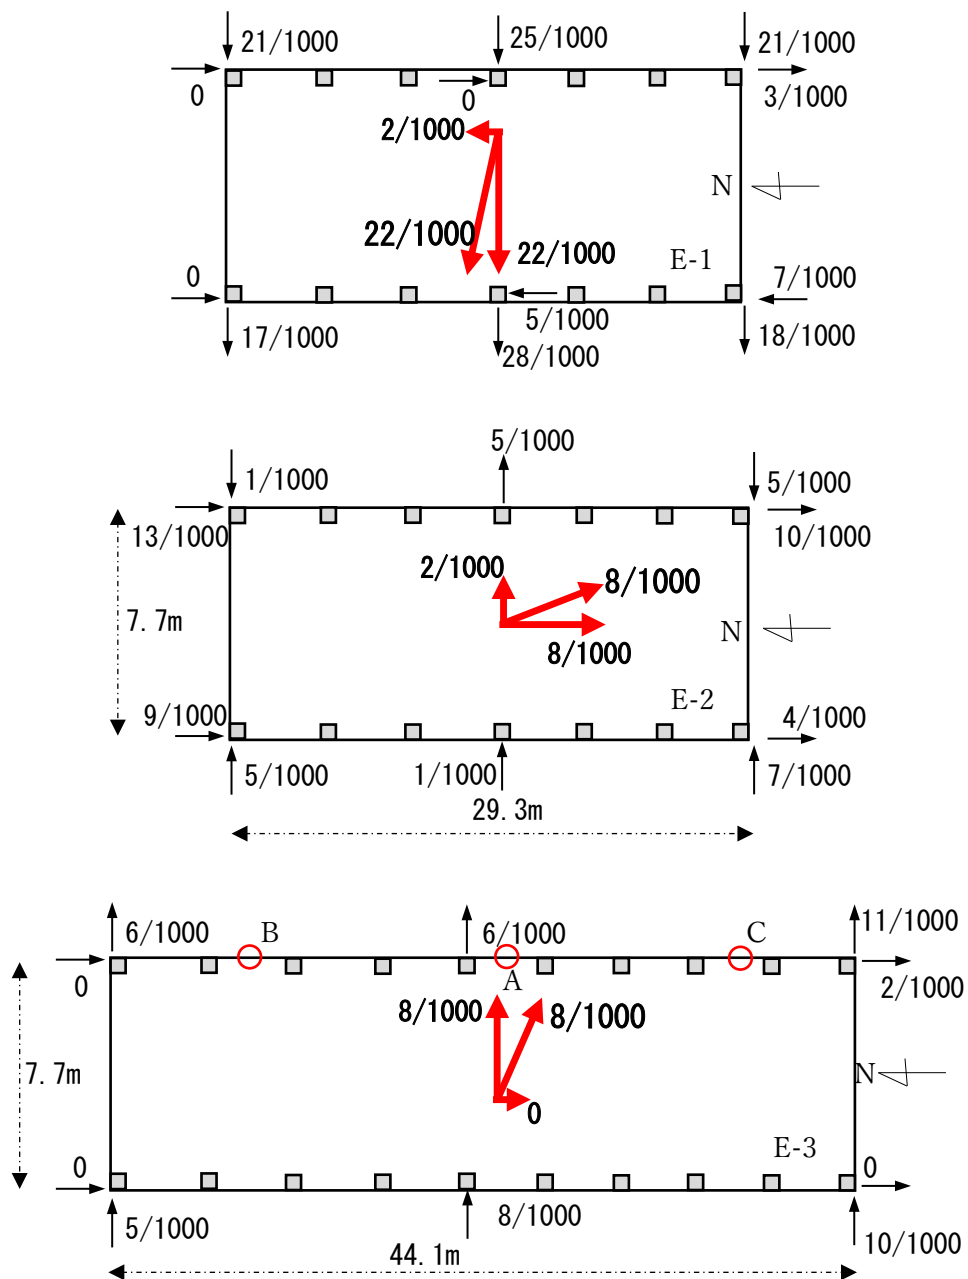
図 4.5.2 建築物 E-1～E-3 の概略平面図および傾斜計測結果

建築物の傾斜は、建築物 E-1 では西方向に 22/1000 の傾斜が確認された。建築物 E-2 では南方向に 8/1000 傾斜しており、建築物 E-3 では東方向に 8/1000 の傾斜が確認された。建築物 E-1～建築物 E-3 の周辺では地盤変状が見られた（図 4.5.5、図 4.5.7、図 4.5.9）。建築物 E-3 の東側で建築物の沈下状況を確認し、図 4.5.2 の建築物 E-3 概略平面図の A、B、C の箇所で、周辺地盤と比べて 228mm、170mm、290mm 程度の沈下が生じていた。

応急危険度判定の傾斜に係る評価は、建築物 E-1 では「B ランク」、建築物 E-2 および建築物 E-3 では「A ランク」となった。被災度区分判定基準<sup>4)</sup>における杭基礎建築物の基礎の傾斜と沈下量による被災度区分では、建築物 E-1 および建築物 E-3 では「大破」、建築物 E-2 では「中破」となった。

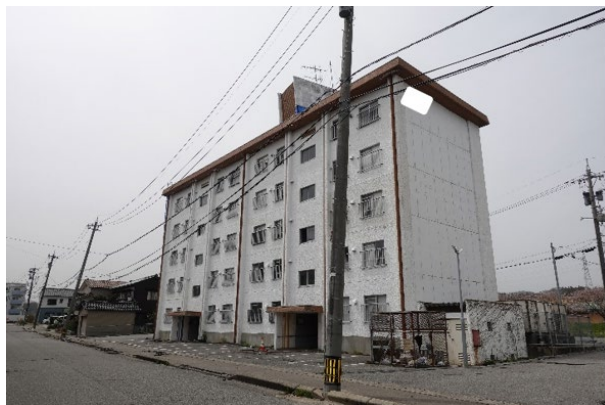
上部構造では、建築物 E-1 および建築物 E-3 の塔屋が傾斜しており、建築物 E-1 の基礎立ち上がり部のコンクリートが一部剥落していたが、その他の顕著な構造被害は確認できなかった（図 4.5.4）。

図 4.5.3 建築物 E-1 外観および塔屋の傾斜

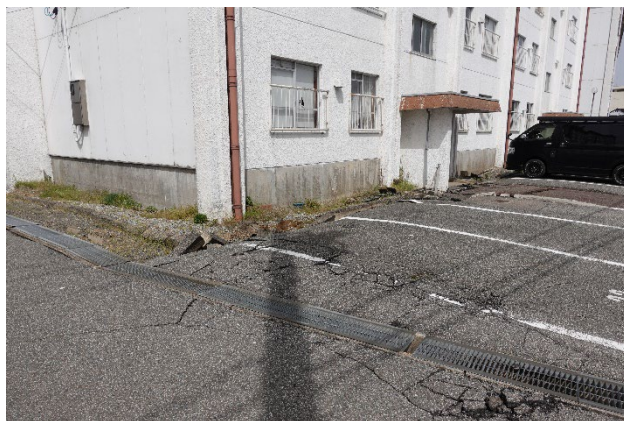
図 4.5.7 建築物 E-2 東側の地盤変状

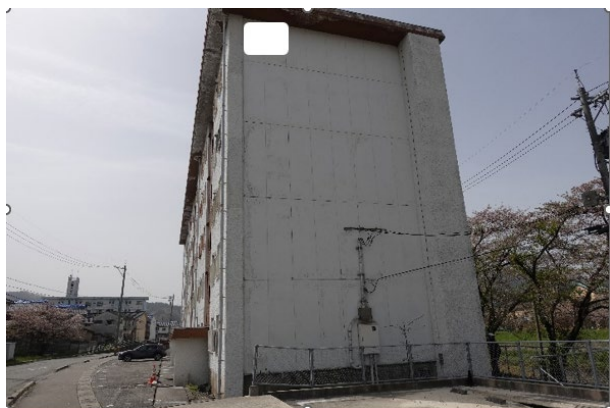
図 4.5.8 建築物 E-3 外観

本建築物は、川沿いに建設された 5 階建て RC 造共同住宅であり、建設年は建築物 E-1 が 1975 年、建築物 E-2 が 1976 年、建築物 E-3 が 1977 年である（図 4.5.1）。図 4.5.2 に建築物 E-1～E-3 の概略平面図および傾斜計測結果を示す。図 4.5.3、図 4.5.6 および図 4.5.8 に建築物外観を示す。上部構造の平面形状は長方形であり、南北方向が桁行方向である。基礎構造は杭基礎である。

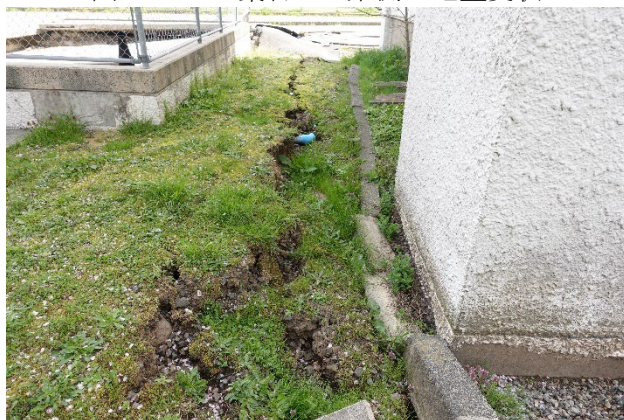
図 4.5.9 建築物 E-3 北側の地盤変状

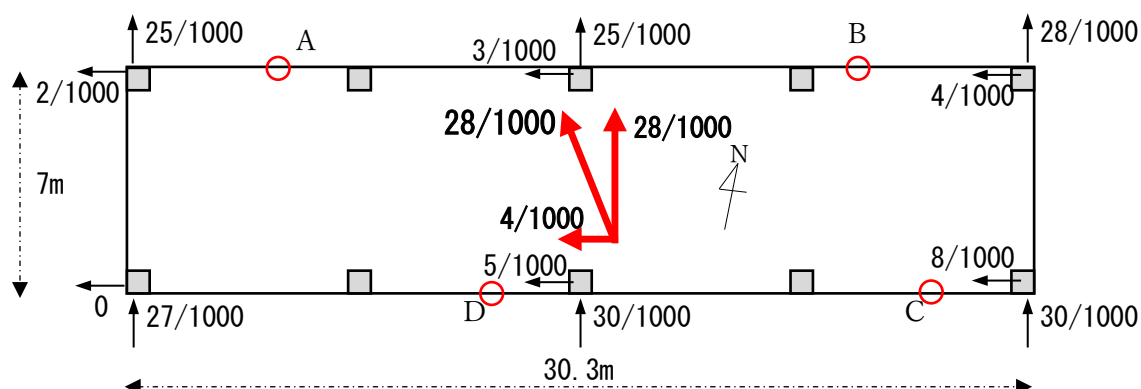
図 4.6.1 建築物 F の概略平面図

建築物 F は、地上 5 階建ての RC 造建築物であり、建設年は 1978 年である。図 4.6.1 に建築物平面の概略を示す。建築物の平面形状は  $7\text{m} \times 30.3\text{m}$  の長方形である（図 4.6.2）。基礎構造は、杭基礎であり杭径  $\phi 500\text{mm}$  の PC 杭が使用されている。上部構造では主な被害は確認されなかったが、建築物が北西側に  $28/1000$  傾斜していた。沈下量については、図 4.6.1 の A 点で  $467\text{mm}$ 、B 点で  $403\text{mm}$ 、C 点で  $330\text{mm}$ 、D 点で  $380\text{mm}$  生じていた。また、建築物周辺の地盤には変状が見られた（図 4.6.3）。

応急危険度判定の傾斜に係る評価は、「B ランク」となった。被災度区分判定基準<sup>4)</sup>における杭基礎建築物の基礎の傾斜と沈下量による被災度区分では、「大破」となった。

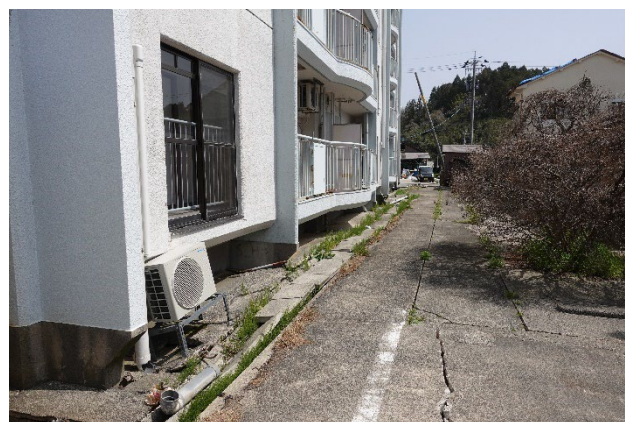
図 4.6.3 建築物周辺の地盤変状

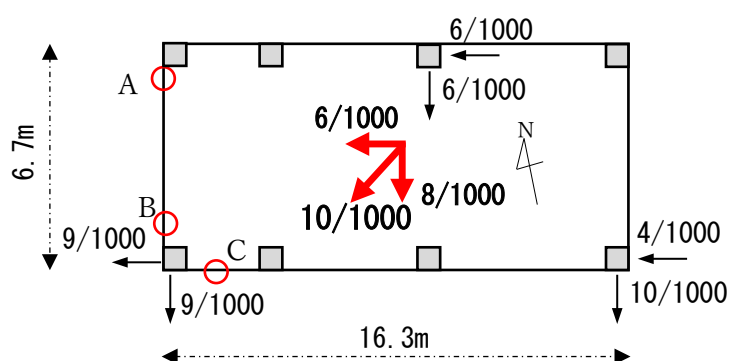
図 4.7.2 建築物 G の概略平面図

建築物 G は、地上 3 階建ての RC 造建築物であり、建設年は 1971 年である(図 4.7.1)。図 4.7.2 に建築物平面の概略を示す。基礎構造は、杭基礎であり杭径  $\phi 400\text{mm}$  の遠心力鉄筋コンクリート杭が使用されている。上部構造では主な被害は確認されなかったが、建築物が南西方向に傾斜しており、10/1000 傾斜していた。沈下量については、図 4.7.2 の A 点で 220mm、B 点で 270mm、C 点で 35～50mm 生じていた。

応急危険度判定の傾斜に係る評価は、「B ランク」となった。被災度区分判定基準<sup>4)</sup>における杭基礎建築物の基礎の傾斜と沈下量による被災度区分では「大破」となった。

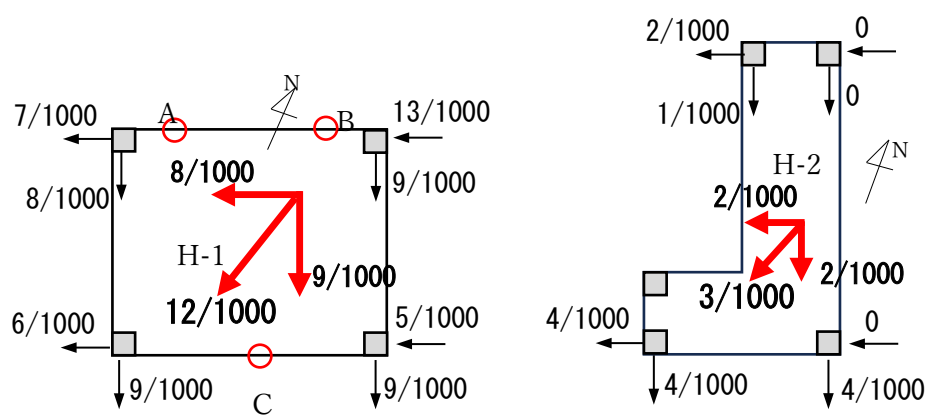
図 4.8.6 建築物 H-1 および H-2 の概略平面図

図 4.8.6 に建築物の概略平面図を示す。建築物 H-1 について南方向に 12/1000 程度の傾斜が見られた。沈下は図 5.4-21 の A 点で 260mm、B 点で 145mm、C 点で 390mm 生じていた。応急危険度判定の傾斜に係る評価は、「A ランク」となった。被災度区分判定基準<sup>4)</sup>における杭基礎建築物の基礎の傾斜と沈下量による被災度区分では、「大破」となった。建築物 H-2 の傾斜はわずかであった。

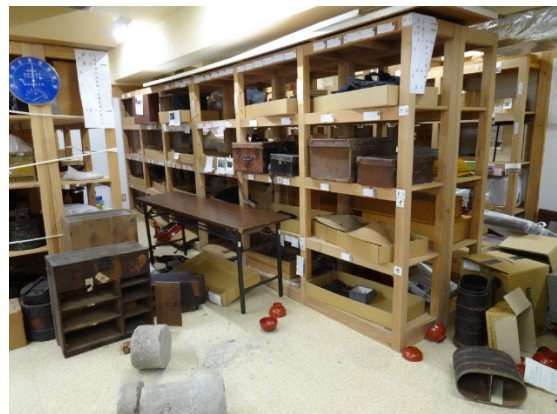
建築物 I-1 では、地震により内部収蔵物が散乱した（図 4.9.3）ものの、柱や壁などの構造部材には損傷は認められず、傾斜もほとんど生じていない。一方で、南東部の建築物 I-2 では、南東方向に 28/1000 程度の傾斜が生じていることが確認された（図 4.9.4）。コンクリートブロックは 9 段積みとなっており、鉄筋探査により縦筋が 400mm ピッチ、横筋が 600mm ピッチで配筋されていることは確認されたが、基礎部には水平方向の亀裂が生じており、亀裂よりも下の部分には縦筋が定着されていないようであった（図 4.9.5）。

図 4.9.3 内部収容物の散乱

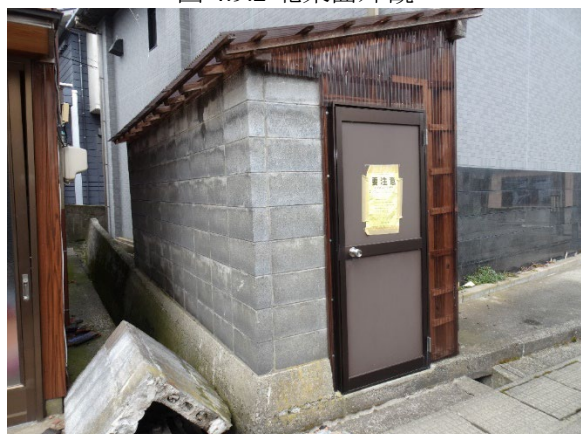
図 4.9.4 建築物 I-2 の傾斜

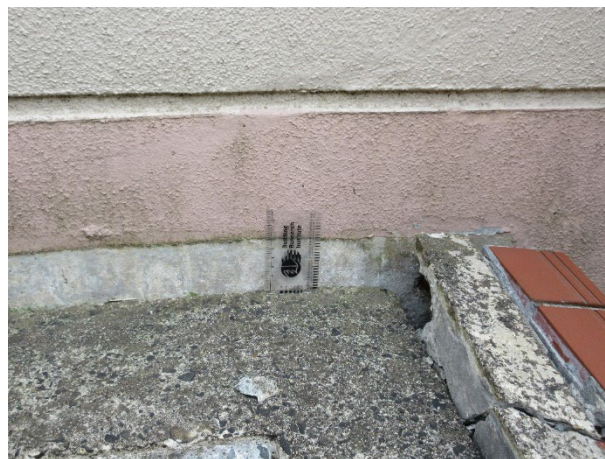
周辺地盤の沈下および建築物の傾斜が認められた（図 4.10.3）。傾斜は南方向に 12/1000 である。応急危険度判定の③傾斜は「A ランク」と判定され、被災度区分判定基準<sup>4)</sup>における杭基礎建築物の基礎の傾斜と沈下量による被災度区分は「大破」と判定される。

図 4.10.3 周辺地盤の沈下

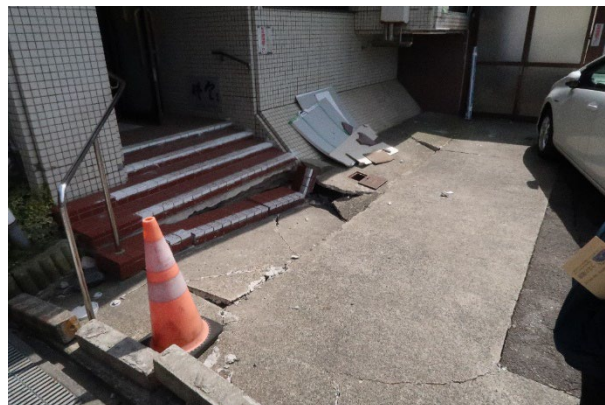
建築物 L は、2 階建て鉄骨造建築物であり、建設年は 1982 年である（図 4.12.1、図 4.12.2）。周辺地盤の沈下が認められた（図 4.12.3）。周辺地盤の沈下量は西側位置で計測したところ 50～100mm であった。西側奥の 1 階居室は床のたわみが顕著であり、床下面が地盤沈下により空洞になっていることが推察される。

図 4.12.3 東側入り口部の周辺地盤沈下

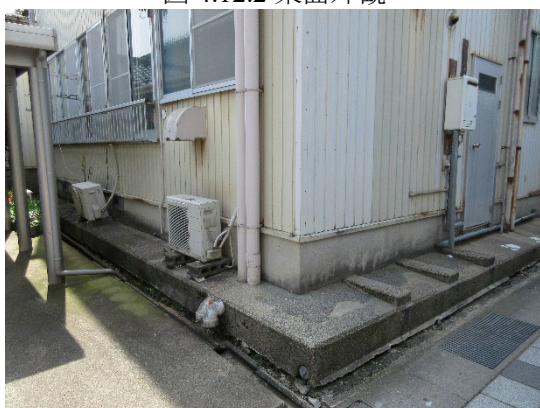
図 4.12.4 西側の周辺地盤沈下

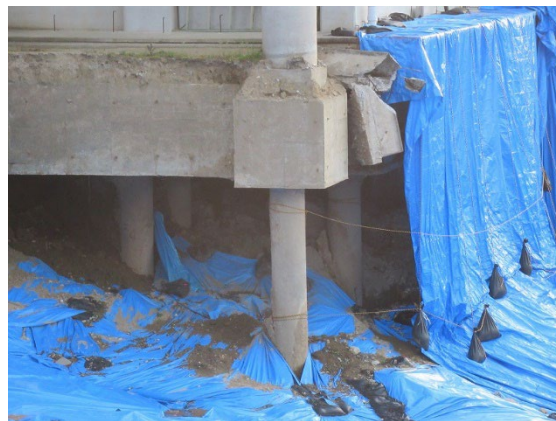
建築物 M は、地上 2 階～3 階建ての RC 造の渡り廊下であり、建設年は 1996 年である。図 4.13.1 に示す地盤の崩落が大規模に発生していることが特徴的である。図 4.13.2 に杭頭が露出した状況を示す。地盤崩落の周辺に渡り廊下が存在するが、図 4.13.3 に示す Exp. J. や壁に若干の損傷があるものの、目立った傾斜および沈下は発生していないと思われる。

図 4.13.2 杭頭の露出

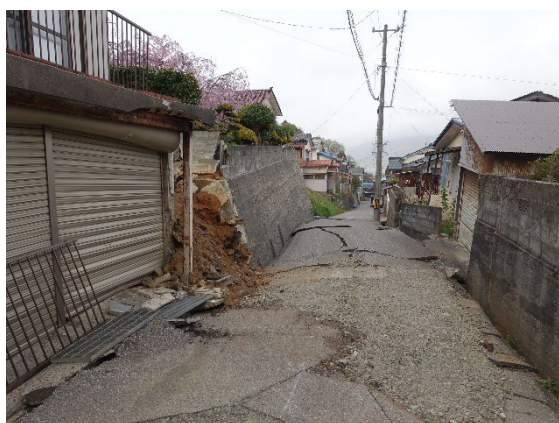
図 5.2.1 に航空レーザ計測による地盤変位の評価結果（エリア①）を示す。航空レーザ計測結果によると南に向かうほど水平移動量が多い結果となっている。図 5.2.2 に西から東に撮影した地盤の状況を示す。手前の西側では地盤変状が見られ、写真奥側の東側では地盤変状は小さく、航空レーザ計測結果と一致している。図 5.2.3 に図 5.2.1 の北側の通りを示す。図 5.2.3 に示す道路では、顕著な地盤変状は見られず、航空レーザ計測の水平移動量の結果と一致している。当該エリアでは図 5.2.4 に示す地盤の変位量のモニタリングが為されていた。同エリアに県営住宅（図 5.2.5）が建設されていたが、目視では建築物に目立った被害は確認されなかった。

図 5.2.2 地割れの状況①

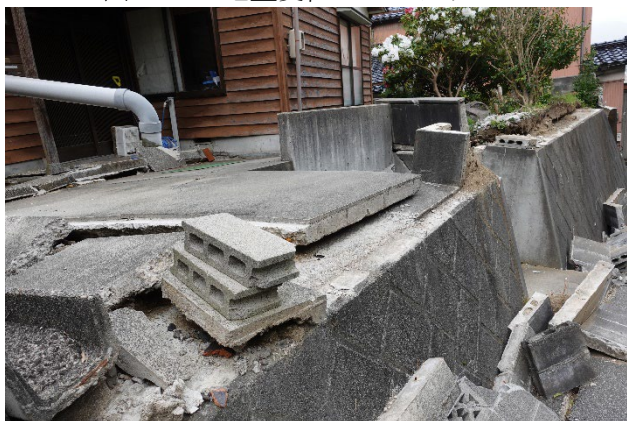
図 5.2.6 及び図 5.2.7 に土間等の変状や地割れの状況を示す。図 5.2.6 は南側から北側に撮影しており、土間や庭の土が北側から南側に押し上げるような変状が発生していた。このことは、図 5.2.1 に示す地盤の水平移動の方向と一致している。

図 5.2.6 土間等の変状

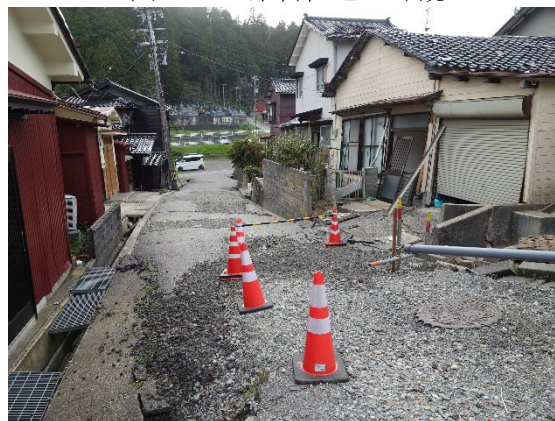
図 5.2.7 地割れの状況②

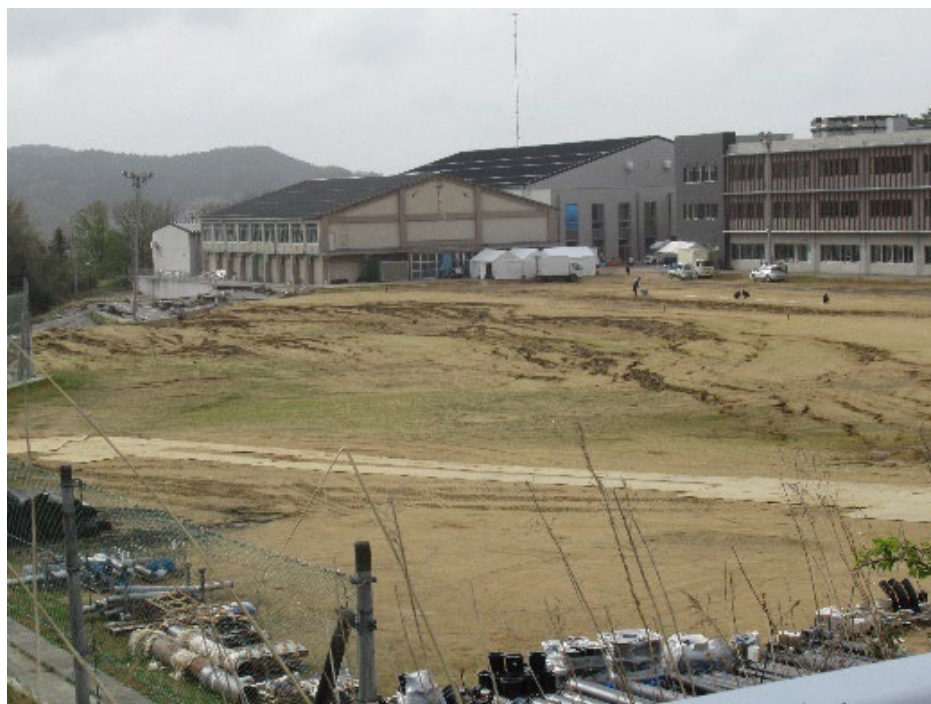
図 5.2.8 に航空レーザ計測による地盤変位の評価結果（エリア②）を示す。当該エリアは、航空レーザ計測によると地盤変状が大きいエリアの一つであり、図 5.2.9 に示すようにエリア②の周辺では地割れ等が確認され、航空レーザ計測結果と一致していた。

図 5.2.9 周辺地盤の変状

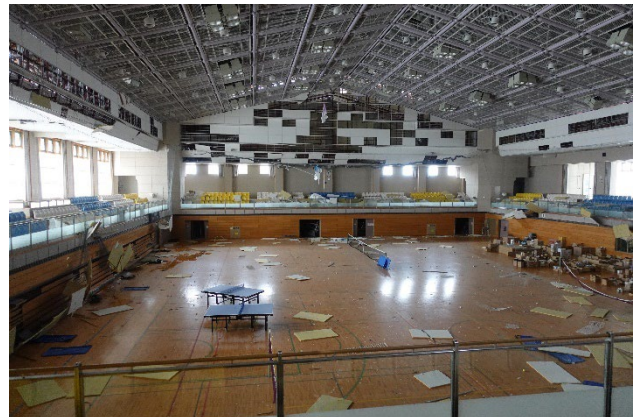
建築物 N-1 の主な被害では、図 5.2.12 に示すような内装材の落下が見られた。妻構面及び平構面の全ての構面で RC 造壁の面外破壊が生じていた（図 5.2.13～図 5.2.15）。図 5.2.16～図 5.2.18 に屋根支承部の損傷状況を示す。屋根支承部のアンカーボルトの伸びや接合部の損傷によるコンクリートの剥落、敷きモルタルの圧壊が確認された。なお、屋根支承部のアンカーボルト孔はルーズホールとされていた。図 5.2.19 及び図 5.2.20 にシステムトラス屋根の被害を示す。システムトラス屋根の主部材の座屈及び破断等が見られ、ポールジョイント部側での主部材の破断も確認された。その他では、受水槽が建築物周辺に設置されており、受水槽の下部に亀裂が発生していた（図 5.2.21）。

図 5.2.12 内装材の落下被害

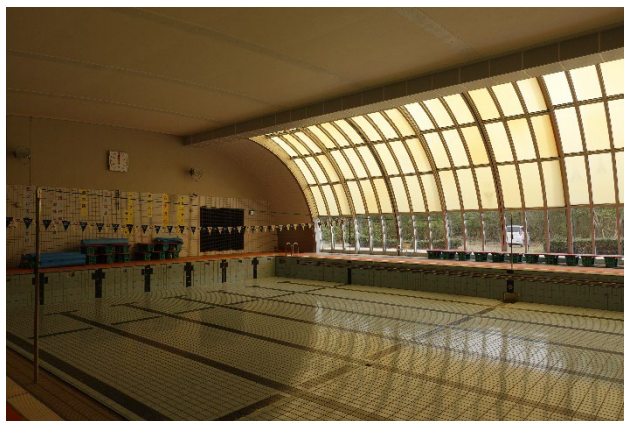
建築物 N-2 では、ドア部のガラスの割れが発生していた（図 5.2.22）。地震後にプールの水が抜けていたことから排水設備等が損傷している可能性が考えられる（図 5.2.23）。

図 5.2.23 建築物 N-2 内部の状況

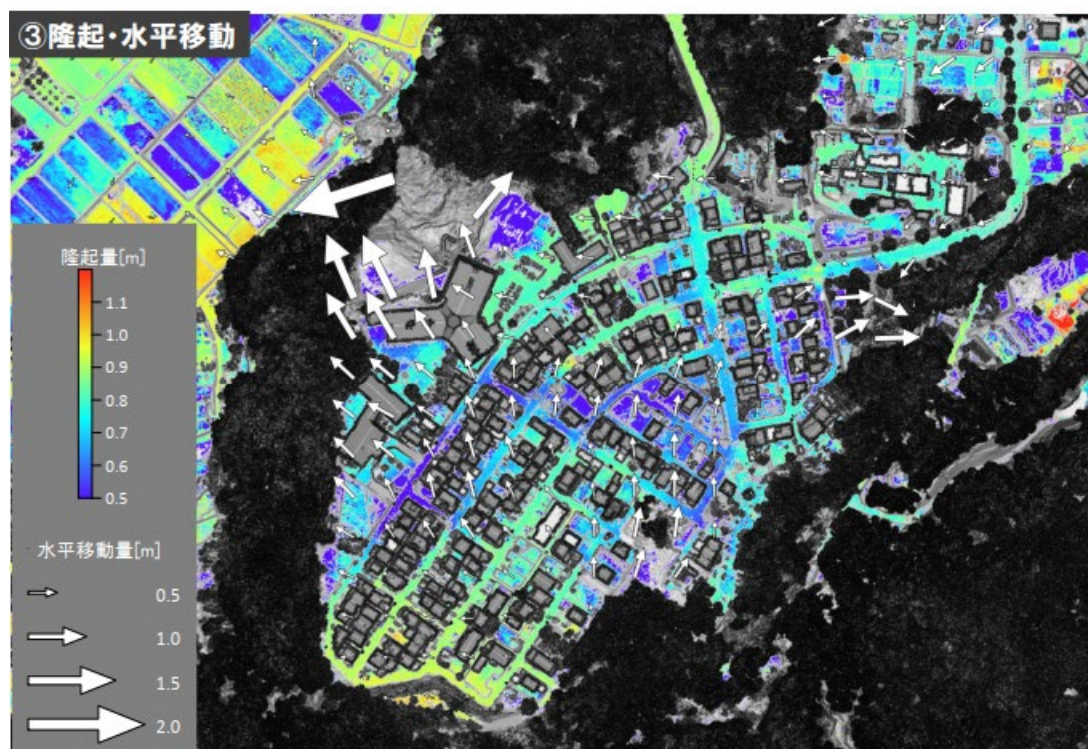
図 5.2.24 航空レーザ計測による地盤変状が大きいエリア③の算定結果

図 5.2.24 に航空レーザ計測による地盤変位の評価結果（エリア③）を示す。対象エリアの北東部に地盤変位が特に大きいエリアが見られるが、そこに位置する建築物 O について被害調査を実施した。

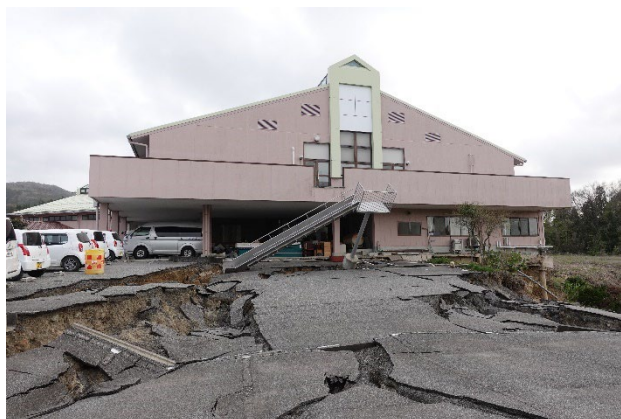
図 5.2.27 地盤状況

建築物 O は 2 階建ての鉄骨造建築物であり、施設管理者によると竣工年は 1992 年である。建築物の平面概略を図 5.2.25 に、建築物外観を図 5.2.26 に示す。地盤の一部が崩落しており、杭頭及びパイルキャップが露出している状況を確認できた（図 5.2.28）。建築物内部では、床の一部が下がっており、その周辺では地盤変状及び杭頭の露出が確認された（図 5.2.29 及び図 5.2.30）。図 5.2.31 にパイルキャップ及び基礎梁の被害を示す。パイルキャップでは、杭頭に図 5.2.31 に示すひび割れが発生していた。また、パイルキャップ中央に斜めひび割れが確認された。基礎梁では梁端コンクリートの剥落が確認された。

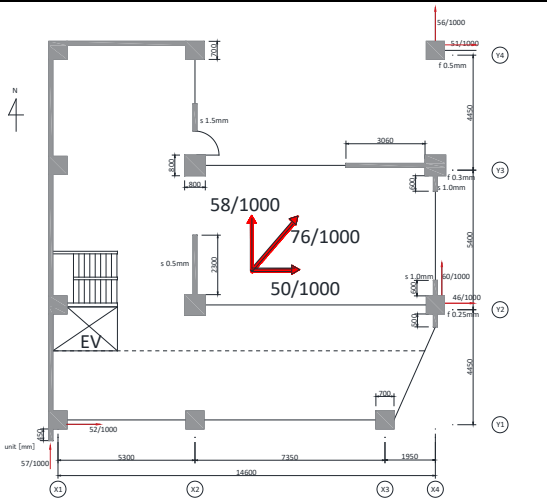
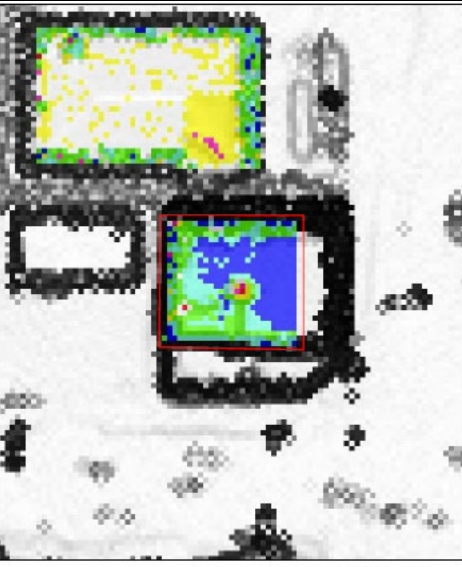
| 建築物 B | <p>傾斜 7.6% 沈下 1.39m</p> | <p>傾斜 7.18% 沈下 1.4m</p> |

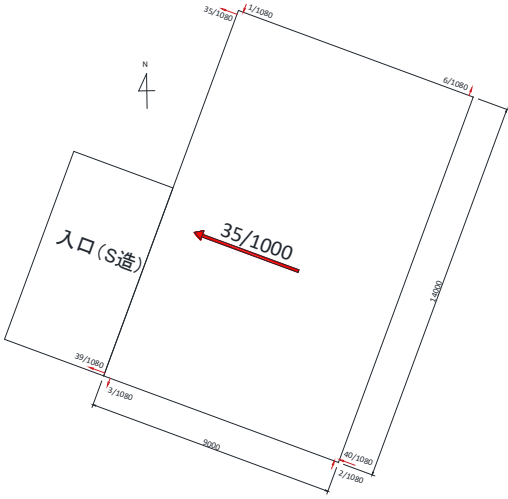
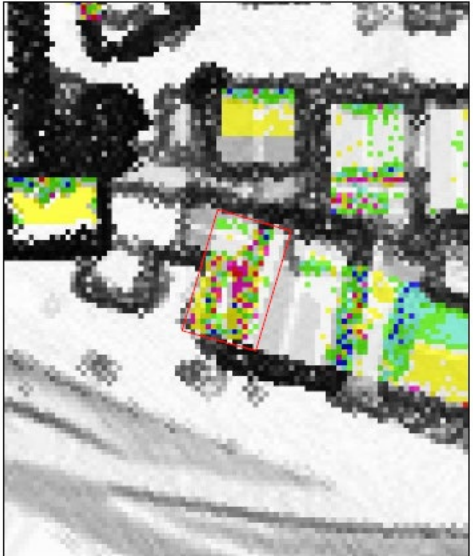
| <p>建築物<br/>C-1</p> | <p>傾斜 3.5%, 沈下なし</p> | <p>傾斜 0.76% 沈下 0m</p> |

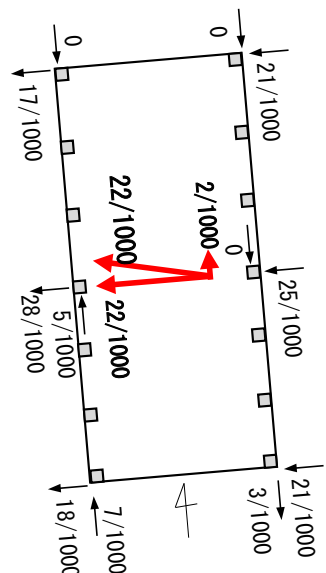
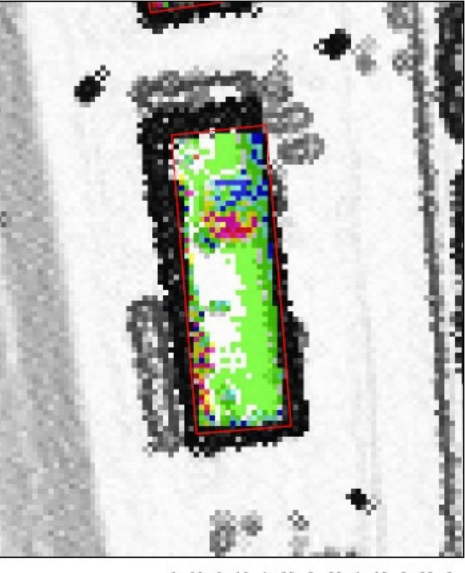
| <p>建築物<br/>E-1</p> | <p>傾斜 2.17%, 沈下不明</p> | <p>傾斜 1.49% 沈下 0.1m</p> |

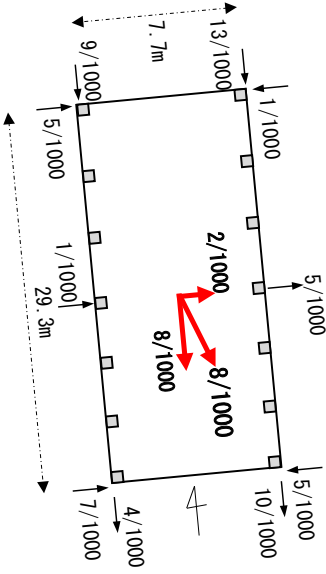
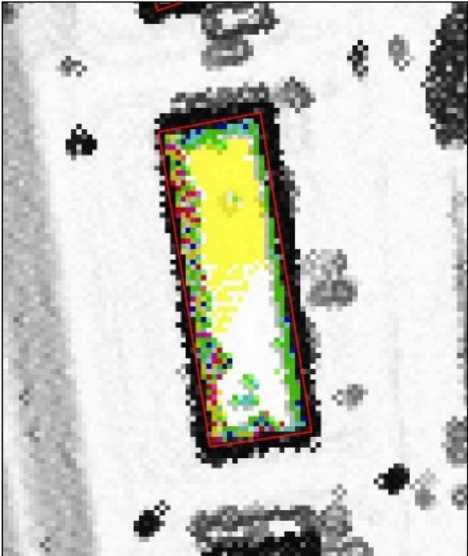
| <p>建築物<br/>E-2</p> | <p>傾斜 0.92%, 沈下不明</p> | <p>傾斜 1.55% 沈下 0m</p> |

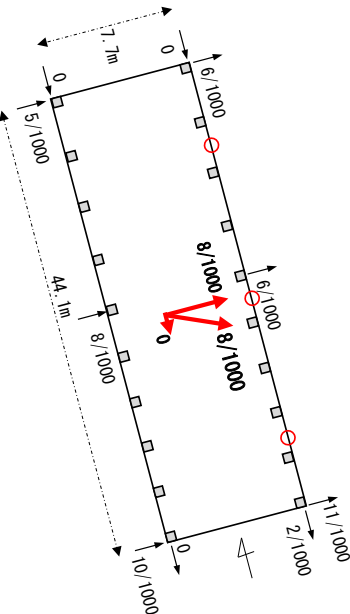
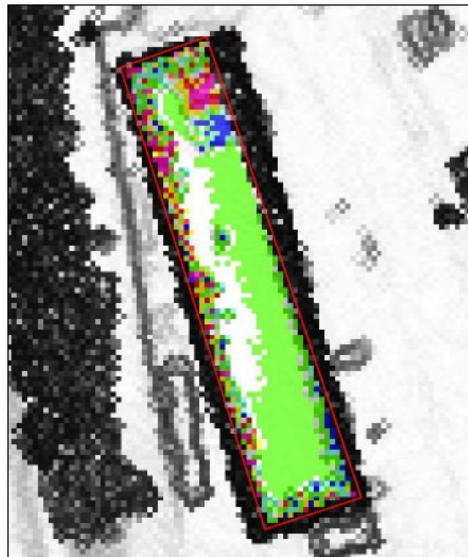
| <p>建築物<br/>E-3</p> | <p>傾斜 0.77%, 沈下 0.23m</p> | <p>傾斜 1.31% 沈下 0.2m</p> |

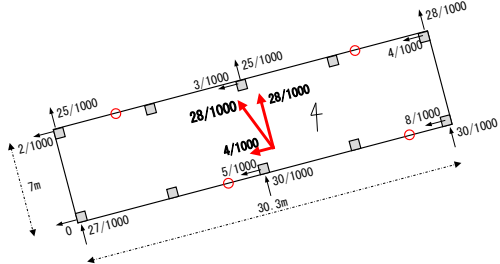
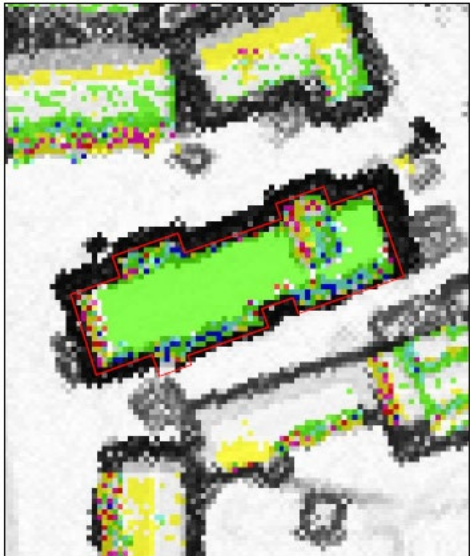
| <p>建築物 F</p> | <p>傾斜 2.77%, 沈下 0.4m</p> | <p>傾斜 0.66% 沈下 0.5m</p> |

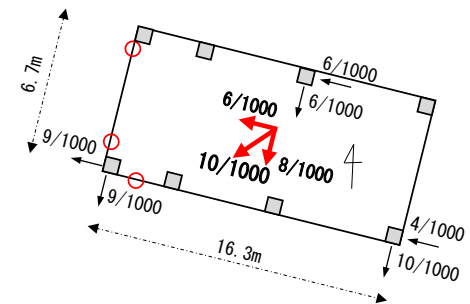
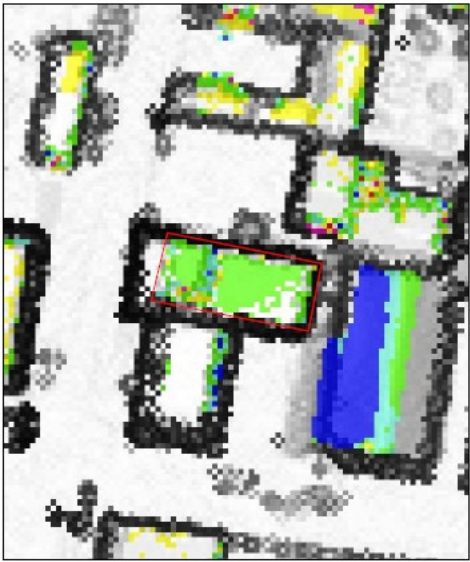
| <p>建築物 G</p> | <p>傾斜 1.05%, 沈下 0.18m</p> | <p>傾斜 2.43% 沈下 0.2m</p> |

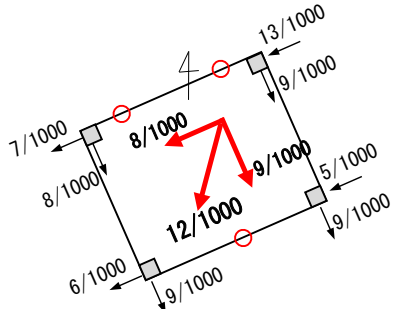
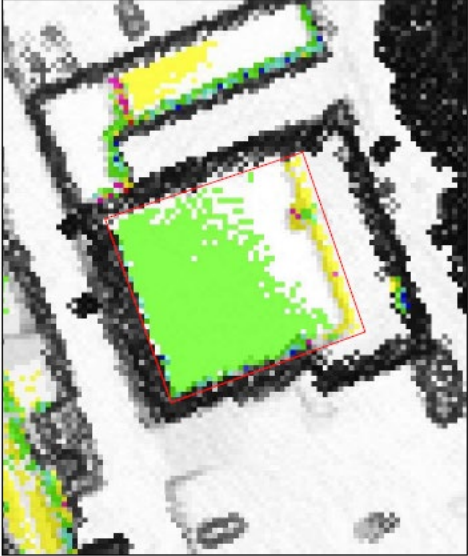
| <p>建築物<br/>H-1</p> | <p>傾斜 1.17%, 沈下 0.26m</p> | <p>傾斜 2.05% 沈下 0.1m</p> |

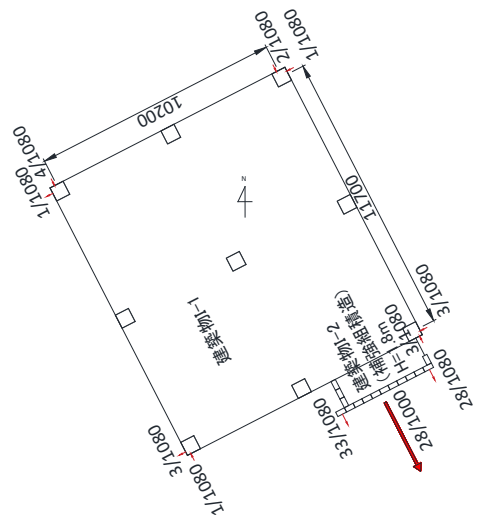
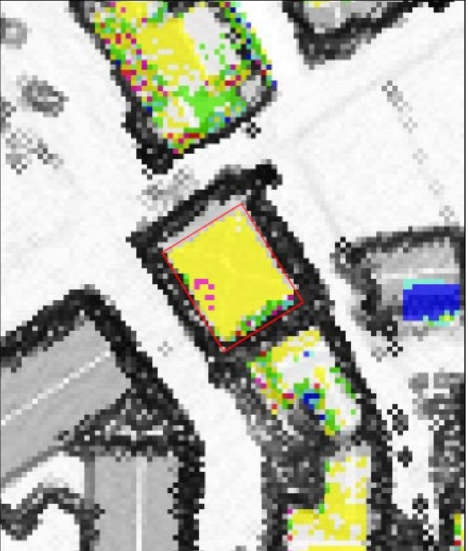
| <p>建築物<br/>I-1</p> | <p>傾斜 0.2%, 沈下なし</p> | <p>傾斜 2.99% 沈下 -0.3m</p> |

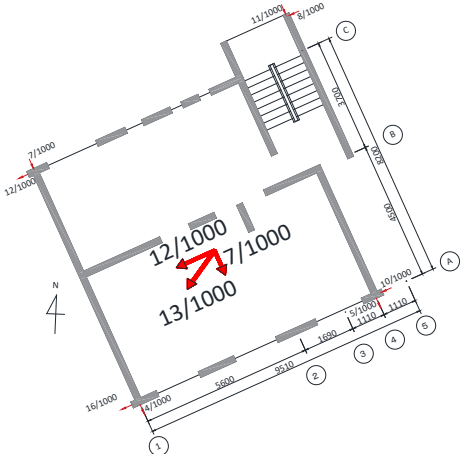
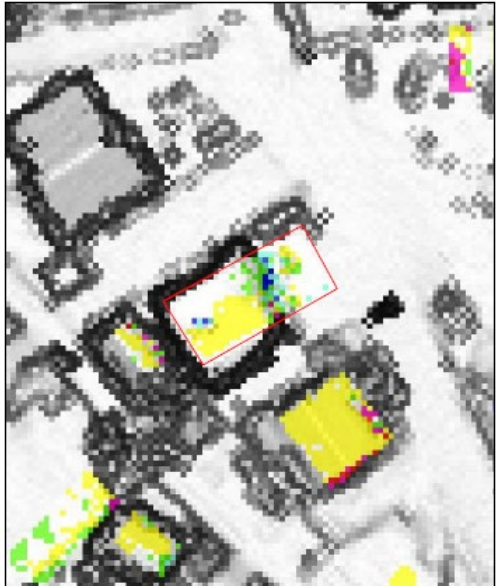
| <p>建築物 J</p> | <p>傾斜 1.23% 沈下なし</p> | <p>傾斜 4.07% 沈下 0m</p> |

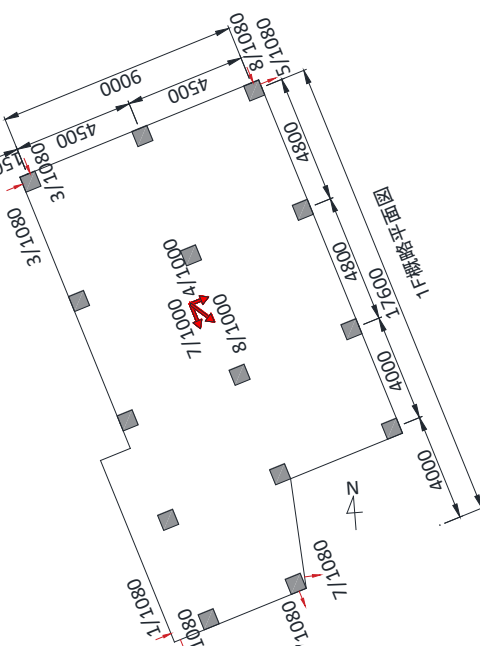
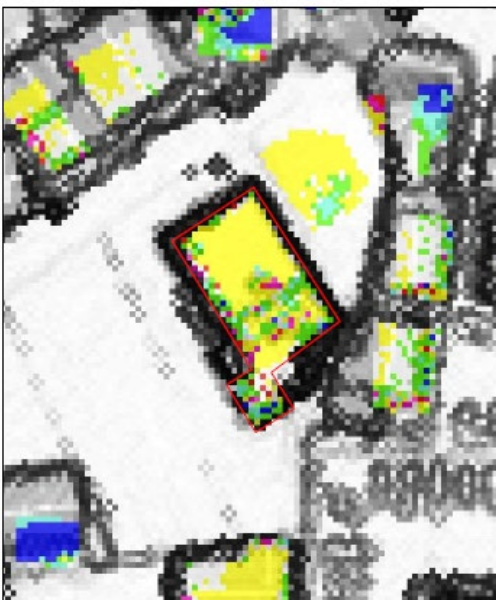
建築物 K は、3 階建て（一部 4 階建て）RC 造建築物であり、建設年は 1987 年である（図 4.11.1～図 4.11.3）。周辺地盤の沈下が認められ、上部構造は南方向に 8/1000 程度傾斜していることが確認された（図 4.11.4）。応急危険度判定の③傾斜は「A ランク」と判定される。3 階床スラブ上面には、今回の地震との関連性は不明であるが、東西方向に複数のひび割れが生じていた（図 4.11.5）。

| <p>建築物 K</p> | <p>傾斜 0.8% 周辺地盤沈下</p> | <p>傾斜 1.39% 沈下 -0.3m</p> |

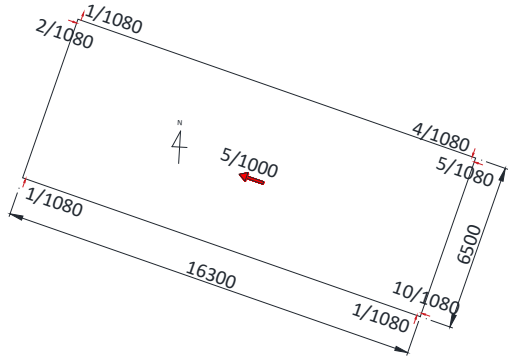
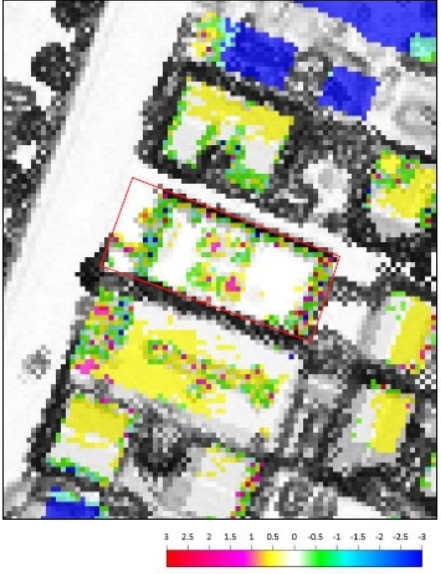
| <p>建築物 L</p> | <p>傾斜 0.5% 周辺地盤沈下 0.1m</p> | <p>傾斜 0.28% 沈下 0m</p> |

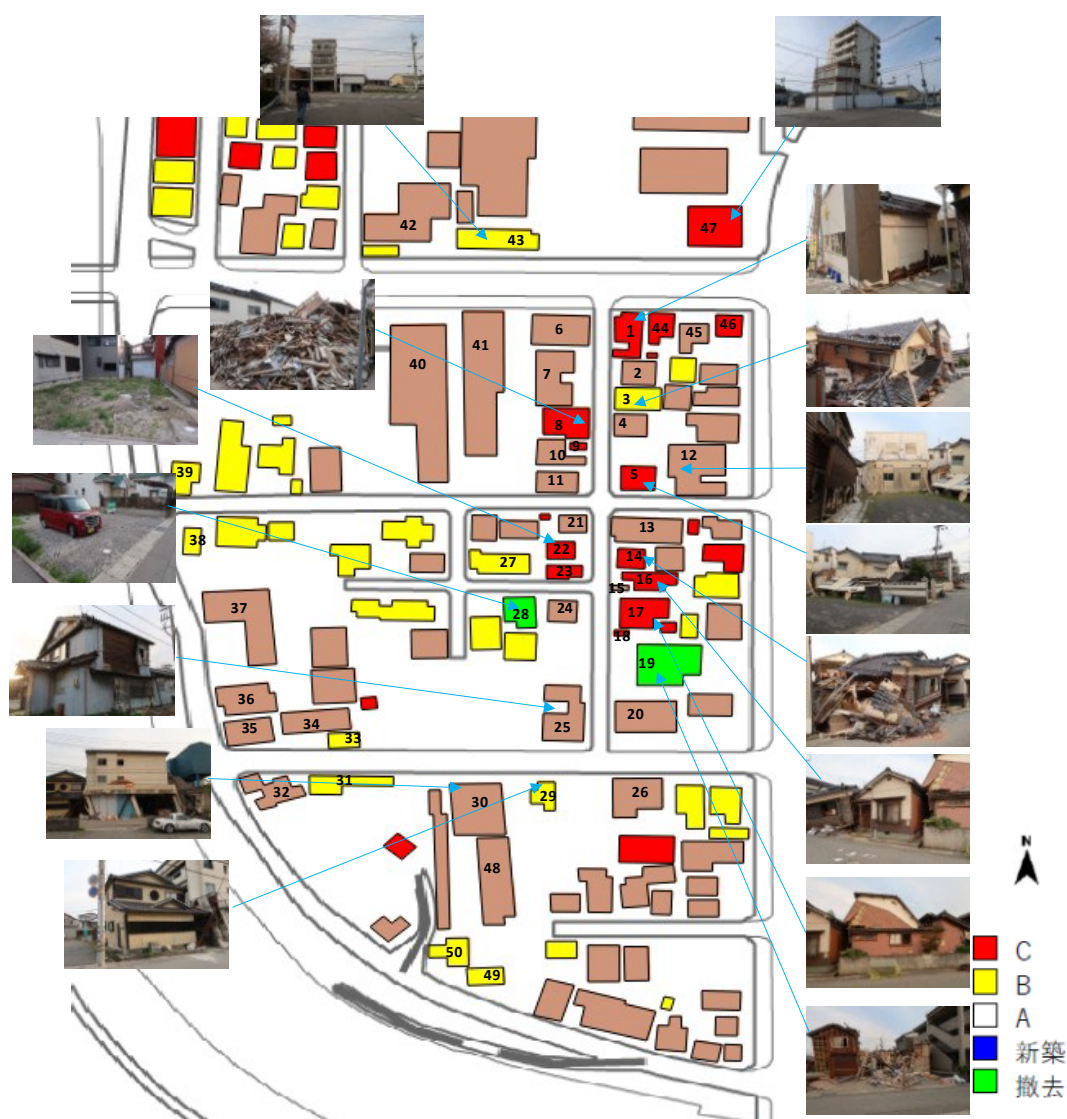
図 5.4.1 通り悉皆調査

航空レーザ判定の精度検証のため、輪島市河井町の図 5.1.1 に示すエリアで通り悉皆調査を行った。通り沿いの建築物50棟について、建築物の存在、沈下および傾斜の程度の確認を行い、航空レーザ計測による判定結果と比較した。地盤変位を除いた総合評価結果と実際の被害状況写真を比較した図を図 5.4.1 に示す。

また、航空レーザ計測による沈下量および傾き変化（傾斜）判定について、外観調査で確認した被害程度と比較した結果を表 5.4.1 および表 5.4.2 に示す。外観調査では、傾斜量や沈下量を直接計測しておらず、調査者が外観で確認できる被害状態から、航空レーザによる判定表に照らし合わせて判断をしている点について留意が必要である。また、5.3 節で示した現地調査を実施した建築物についても表 5.4.1 および表 5.4.2 に含んでいる。表中の整合率は航空レーザ計測によるそれぞれの判定ランク棟数に対して、外観調査で判定された結果がどのランクに属するかの割合を示しており、総合整合率は全判定棟数に対して、航空レーザ計測による判定と外観調査による判定が整合している棟数の割合を示す。総合整合率は、沈下量については 86.9%，傾斜については 67.2% となった。
