2020(令和2)年2月5日神奈川県逗子市で発生した土砂災害の調査結果

2020(令和2)年2月7日(金)

国土技術政策総合研究所 土砂災害研究部 土砂災害研究室 室長 中谷 洋明  
研究官 金澤 瑛

神奈川県逗子市池子

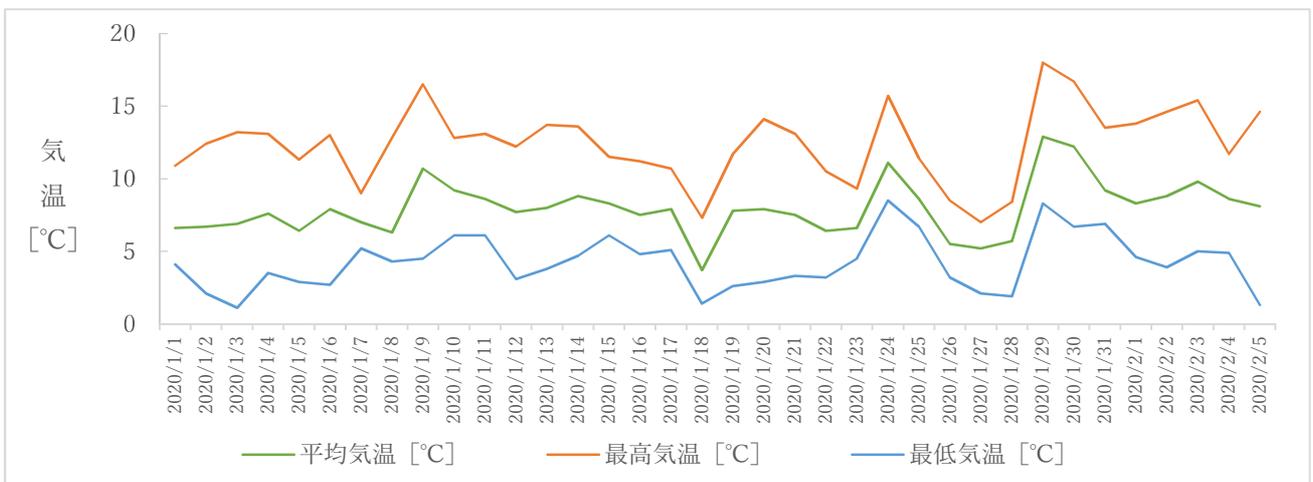
図-3 気温 (2020/1/1~2/5、アメダス辻堂)

によると崩落発生日の最低気温は1.3℃と低く、崩落発生時の風速は北北東の風1.5m/s程度であった。崩落発生日朝のアメダス(辻堂)の日照時間の率は100%であり、気象官署(横浜)における前日夜からの天気は晴れであったこと、また、調査日昼過ぎ時点でも霜柱、氷片が見られたこと、を勘案すると、調査地では夜間の放射冷却により地表面温度は氷点下以下であったと考えられる。調査対象斜面は卓越風向にほぼ相対する東北東向きであり、長期間に強い風にさらされてきたものと考えられた。
