## 道路橋の損傷事例

令和6年7月

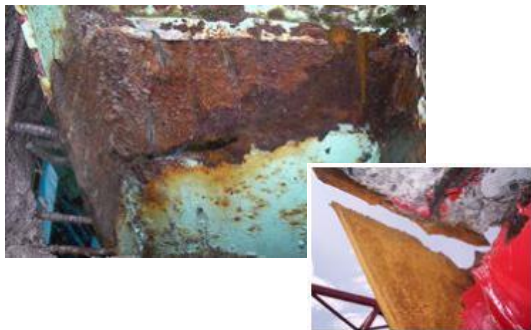
コンクリート床版を貫通して設置されているトラス橋やアーチ橋の斜材や吊材などで、埋め込まれた内部で著しく腐食が進行していることもある。

なお、局部的に著しい断面減少が生じた部材では、大型車の通行に伴う衝撃的な荷重の影響によって破断に至る可能性もある。

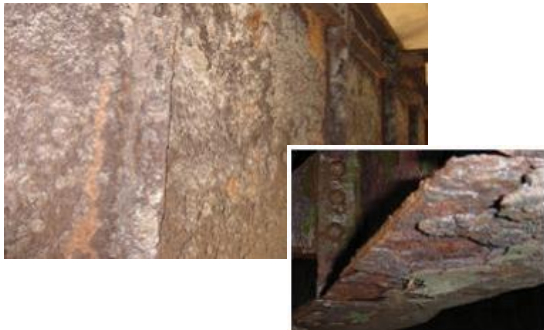
耐候性鋼材でうろこ状の異常錆が広範囲に広がっている場合、層状剥離で錆の脱落が生じていなくても、既に有効な板厚が大きく減少して耐荷性能に影響を及ぼしている可能性もある。

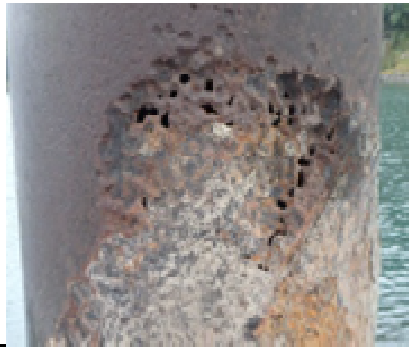
河川に設置された鋼製パイルベント橋脚では水面近傍部で著しい腐食の進行が生じて、局部的に断面減少を生じたり孔食状に断面欠損することもある。その場合、ベントには大きな軸力が作用しており、地震や洪水の影響によっても突然座屈したり倒壊する危険性もある。

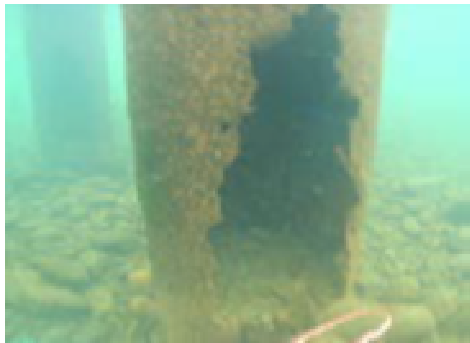
水中部での腐食は、水面上からは視認できないことがある。また貝殻などの付着物によって、腐食範囲や断面減少の程度あるいは断面欠損しているかどうかは外観では把握できないこともある。

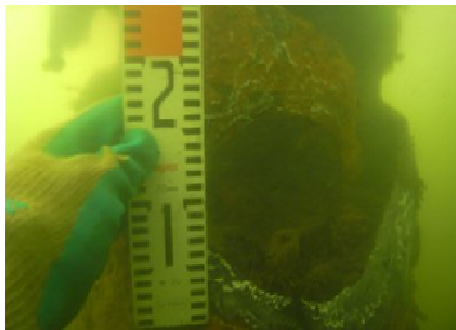
干潮河川では、塩水の影響によって没水部のある範囲で集中的に腐食が進行していることがある。

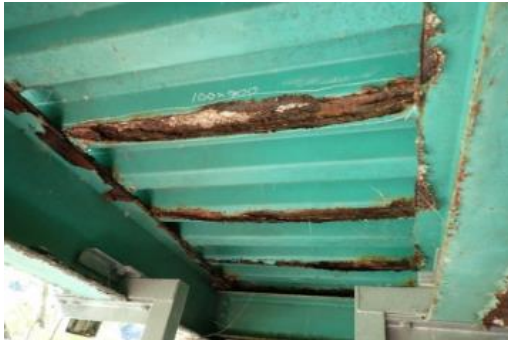
歩道部の床版デッキプレートのように、上部からの雨水の浸入の可能性があります。かつ下面に腐食の可能性があります。漏水や変色・錆汁の痕跡などがある場合、裏面（上）側から既に腐食が著しく進行し、板厚がほとんどなくなっているなど危険な状態となっていることがある。

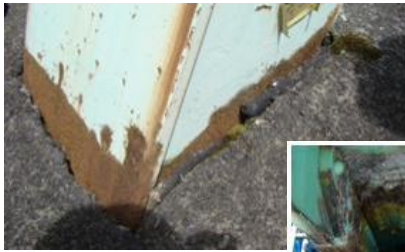
部材の埋め込み部周囲や地際に腐食が見られる場合、既に部材内部や埋め込み部あるいは地中部で著しく腐食が進行していることがある。

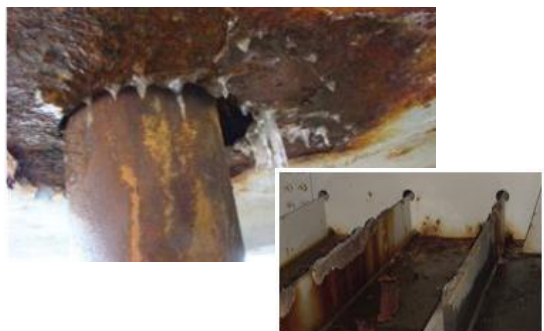
箱桁や閉断面部材では、漏水や塗膜の変色、局所的な錆の発生などによって外観目視できない内部での腐食発生の可能性が疑えることもある。なお、内部の腐食に起因する変状が外観に現れている場合には、内部では既に著しく腐食が進行していることも多い。

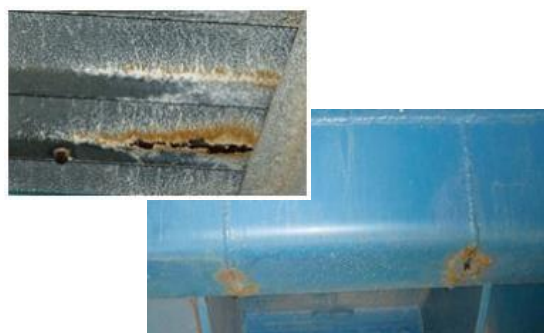
箱桁や閉断面部材では、漏水や塗膜の変色、局所的な錆の発生などによって外観目視できない内部での腐食発生の可能性が疑えることもある。なお、内部の腐食に起因する変状が外観に現れている場合には、内部では既に著しく腐食が進行していることも多い。

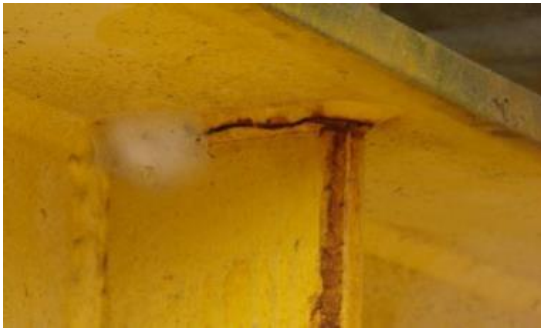
鋼部材の亀裂は、その新旧や発生原因によらず、急遽進展が再開したり、進展が加速することもある。また亀裂は必ずしも溶接線に沿って進むわけではなく、突如分岐したり、母材に進展し始めるなど、今後の推移を予測できないことが多い。

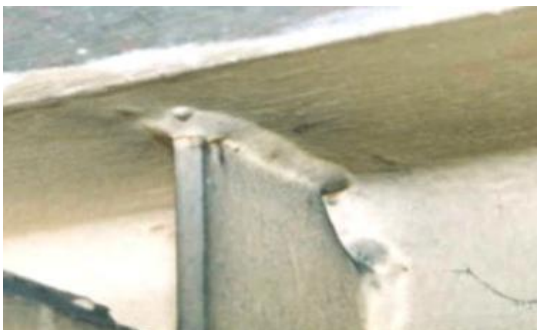
鋼部材の亀裂は、その新旧や発生原因によらず、急遽進展が再開したり、進展が加速することもある。また亀裂は必ずしも溶接線に沿って進むわけではなく、突如分岐したり、母材に進展し始めるなど、今後の推移を予測できないことが多い。

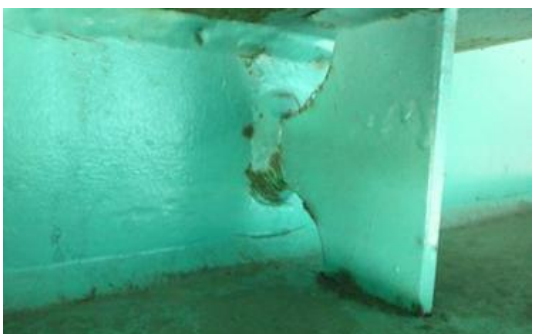
鋼桁の亀裂は、輪荷重が直上を移動するなど応力振幅が大きい部位、応力集中が生じる断面急変部、溶接線の交差箇所が生じやすい。このとき確認時点では圧縮側でしか応力変動しない条件でも、溶接部の引張残留応力によって、実際には引張応力の変動になっていることも多い。

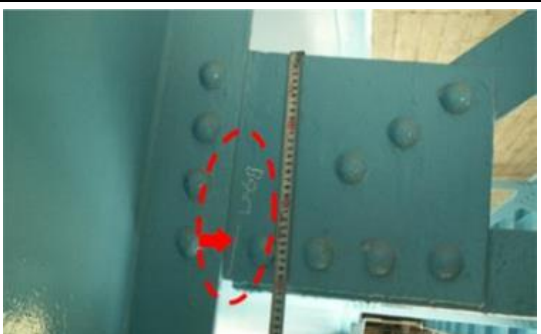
リベットやボルトで接合された部材に生じた亀裂では、進展しても当該部材の破断にとどまると想定されることもある。ただし、部材が破断すると構造系が変化するため橋全体の構造安全性には大きな影響が生じることもある。

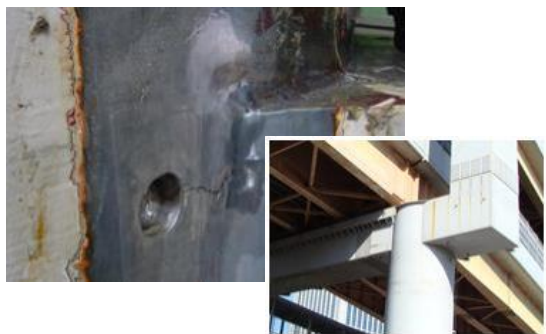
鋼製橋脚の隅角部では、溶接品質確保の難しさと構造的に応力が集中しやすく亀裂が多く発生している。亀裂が進展すると梁や柱に深刻な影響が生じるため、早期に発見して直ちに対策しなければならぬことが多い。亀裂の発見は難しく疑わしい場合には非破壊検査も必要となる。

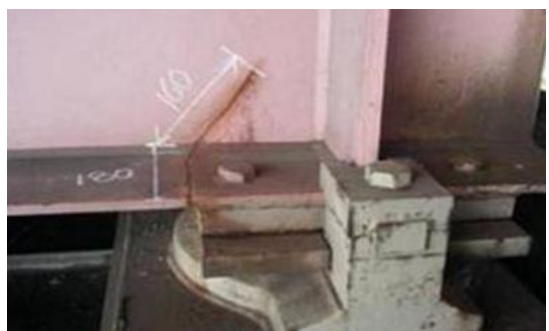
支承部などの荷重集中点やその近傍では、設計上の仮定と実際の応力状態が一致しない部位も多く、拘束の影響や断面急変の影響による大きな応力集中で亀裂が生じやすい条件であることも多い。主桁に進展した亀裂は桁端部の崩壊など極めて深刻な影響を及ぼすおそれもある。

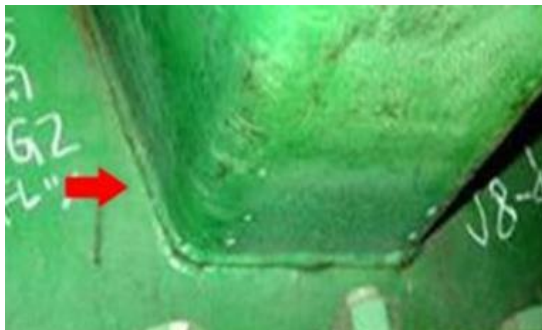
鋼床版に深刻な亀裂が生じている疑いのある塗膜割れや発錆が見られるものの、外観目視のみでは断定できない場合であっても、亀裂が進展しており、既に部材の性能に影響を及ぼしている可能性もある。

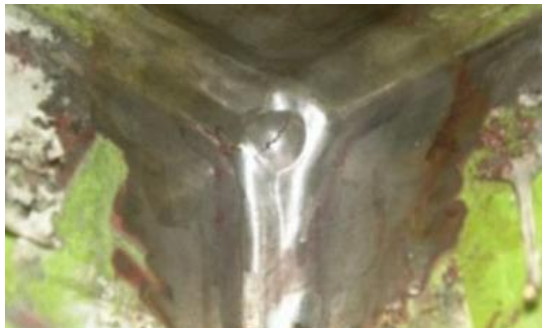
鋼製橋脚の隅角部やラーメン橋の部材交差部で亀裂が生じているか、またはその疑いがあり、同様の部材交差部が他にも存在している場合は、既に部材の性能に影響を及ぼしている可能性もある。

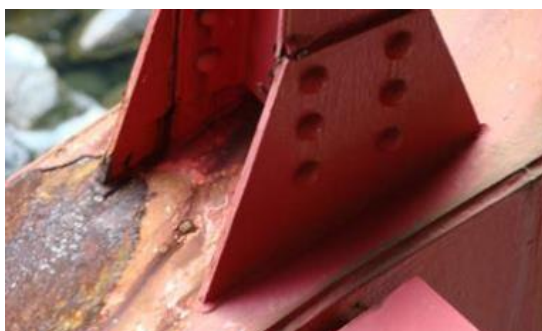
アーチ橋の支柱下端に錆が生じており、一方で疲労亀裂の生じやすい箇所であることから、疲労亀裂の発生の可能性も否定できない場合もある。構造の条件や部位等も考慮して、塗膜の一部除去や非破壊検査による確認の必要性を検討しなければならない。

■鋼部材の亀裂は、塗装や錆によって外観目視だけでは全貌が確認できないことも多い。亀裂の有無の確実な判断の為や部材の性能に及ぼす影響を推定するためには、塗膜や錆の除去、磁粉探傷試験や超音波探傷試験などの非破壊検査などによる詳細な状態の把握が必要な場合もある。

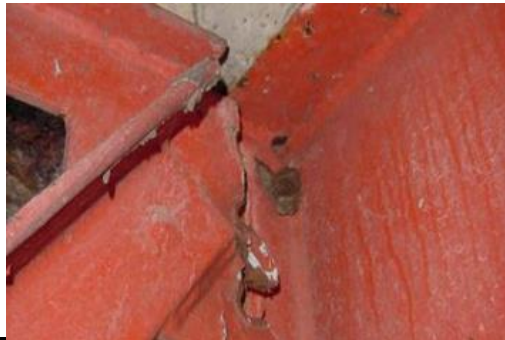
対傾構に破断が生じている例。対傾構は主に水平荷重作用時に上部構造全体の立体的挙動に寄与するものであり、破断により機能喪失すると主桁や支承が適切な荷重分担できないなど、地震や風のような大きな横方向の作用に対して構造安全性が確保できない可能性がある。

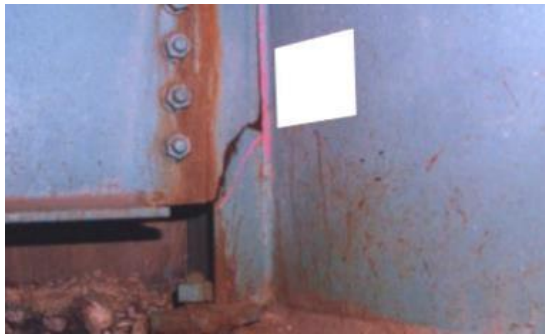
支点部などの応力集中点にある垂直補剛材に破断が見られる場合は、その範囲や位置によっては、既に耐荷性能が低下しており、大型車の通行に伴う衝撃的な荷重の影響や地震の作用などによって主桁の座屈等、重大事故につながるおそれがある。

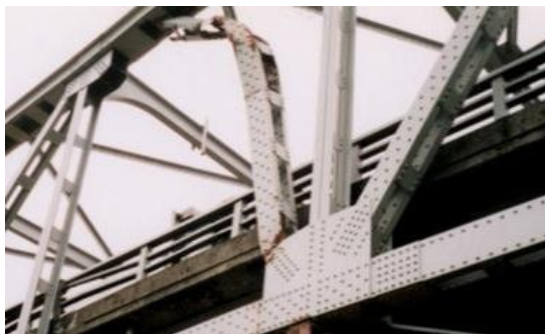
トラス橋の斜材が破断している場合、既に耐荷性能が低下しており、大型車の通行のみならず地震や風など様々な作用に対して上部構造の崩壊やそれに伴う落橋などに至る危険性もある。

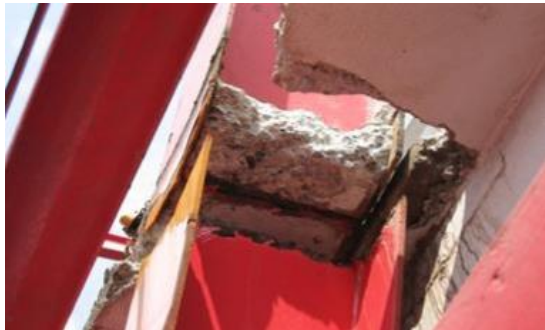
トラス橋の床版コンクリートに埋め込まれた斜材の破断例である。外観できない位置でも腐食や亀裂によって部材が破断に至ることもある。そのような危険性がないかどうかは構造の条件や環境条件なども考慮して慎重に判断する必要がある。

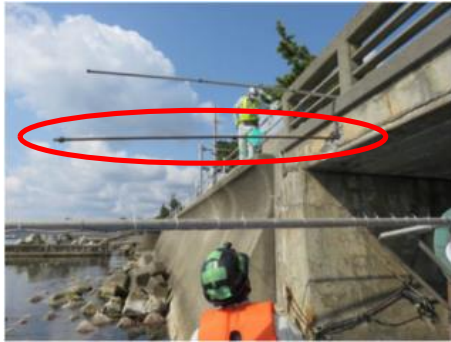
床版の横締めPC鋼材の破断例である。上面からの雨水の浸入、グラウト不良など様々な原因で腐食して破断に至ることがある。破断位置によっては鋼棒が相当距離を飛んで近隣まで第三者被害のおそれがある。また調査中に人身事故になる危険性もあり注意が必要である。

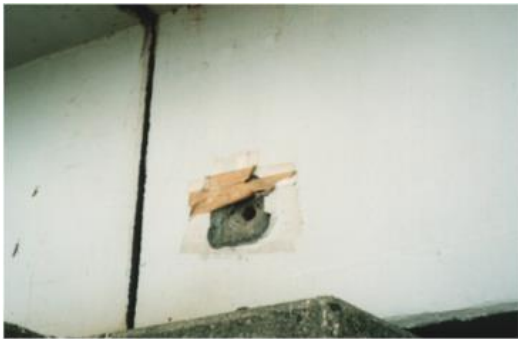
横締めPC鋼材定着部のコンクリートや被覆の異常から内部の腐食や破断の可能性が疑えることもある。また横締めPC鋼材は同じ上部構造にある他の横締めPC鋼材も同条件になっている可能性も高く、いずれかで異常が確認されたりその疑いがある場合には、他の鋼材も確認するのがよい。

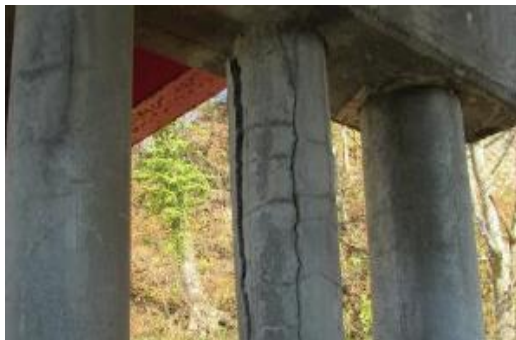
柱部材は常に圧縮力に対して抵抗しており、それらに軸方向に顕著なひびわれが生じている場合、支持力が大きく低下していたり、大型車の通行や地震の作用の影響などによって破壊が急速に進行する危険性もある。またひびわれ内部に雨水に浸入することで鉄筋が既に腐食していることも考えられる。

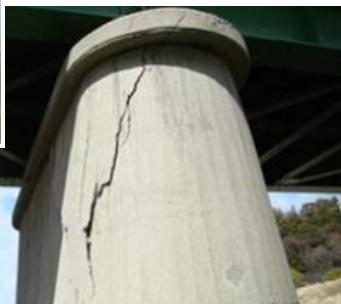
下部構造の梁や柱に顕著なひびわれが生じている場合、下部構造としての耐荷性能のみならず、支承部への影響にも注意が必要である。特に支承直下につながるひびわれが生じている場合、支承部に大きな作用があった場合に支承部を支持できない事態に至ることも考えられる。

■ ひびわれの原因や部材への影響が容易に判断できない場合には、詳細な状態の把握を行うことも有効である。

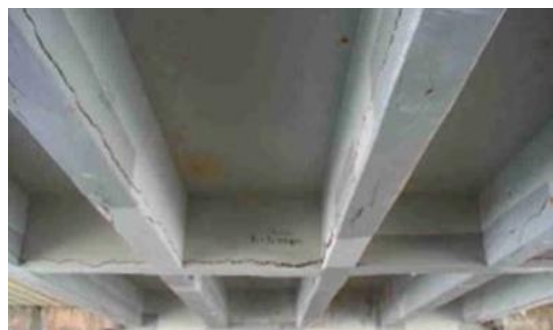
過去に補修・補強した部位からひびわれが生じている場合、変状の全貌が外観目視では判断できないことが多く、内部で鋼材の著しい腐食が生じているなど危険な状態となることがある。また措置前よりも状態が悪化していることもあるため注意が必要である。

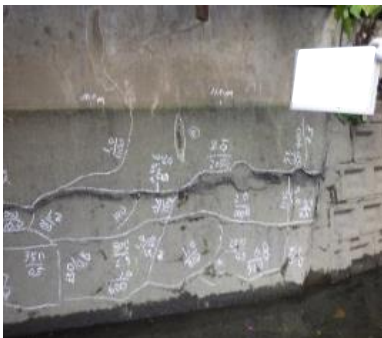
コンクリート部材に生じるひびわれによっては、その原因が容易には推定出来ないこともある。状態によっては、設計条件や構造の特徴など必要な情報を補ったり、必要に応じて詳細調査を行うなども検討しなければならない。

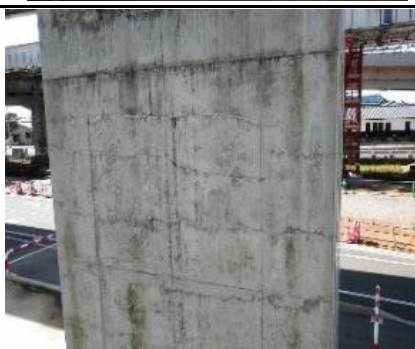
コンクリートのひびわれでは、コンクリート表面の応力状態のみならず、部材の外力に対する応答の特徴、配筋など内部の構造的要因など様々な要素が関わっていることがある。そのなかでひびわれの性状や発生箇所に規則性が見られる場合には、原因の推定や状態の評価に重要な情報となることがある。

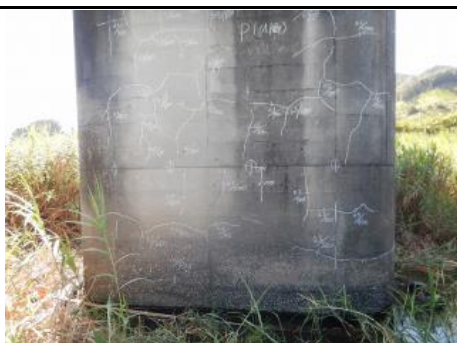
顕著な遊離石灰などが無いものの、不規則に二方向にひびわれが生じている場合で、骨材のポップアウトなどが見られる場合には、アルカリ骨材反応を生じていることも疑われる。

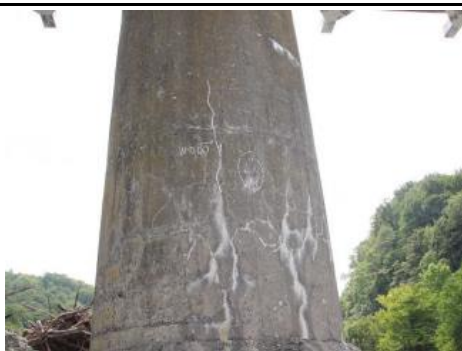
コンクリート部材の表面に多方向に広がるひびわれが生じている場合、塩害による内部鋼材の腐食やアルカリ骨材反応による場合、既にひびわれが広範囲に及んでいたたり、ひびわれ部に著しい石灰分の析出や漏水が見られる場合は、急速な状態の変化が生じる可能性もあるため注意が必要である。

■塩害やアルカリ骨材反応を生じている場合、着実に劣化が進行することが多く、場合によっては急速に状態が変化することもある。そのため、塩害やアルカリ骨材反応を生じている可能性がある場合には、専門家の助言を受けるなどし、調査とそれらを踏まえた維持管理計画を検討するのがよい。

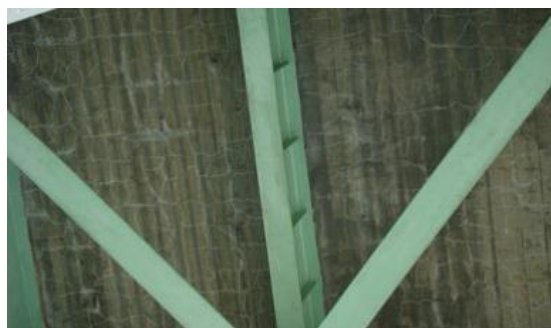
床版全体に広く格子状のひびわれが発達している場合、漏水はなくとも疲労によって床版コンクリートの耐荷性能が低下により更に急激に劣化が進行する危険性がある状態であることもある。

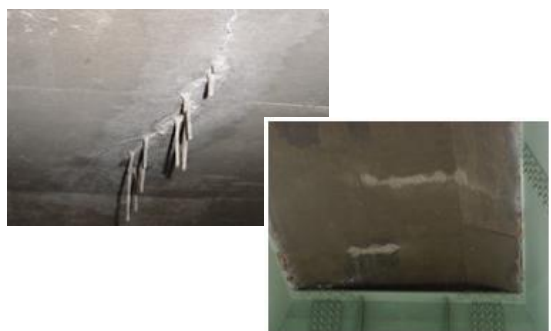
床版裏面に漏水、著しい浸潤、石灰分の析出がみられる場合、床版を貫通するひびわれが生じているといえるが、被膜は補強材によってそれらが確認しにくい場合や、実際の状態が正確に把握できないこともあり注意が必要である。また局部的であっても鉄筋の破断などその位置で深刻な状態が生じる

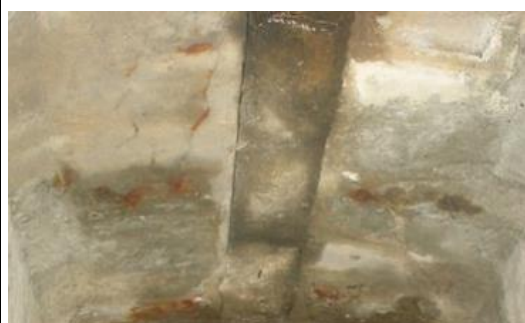
コンクリート桁の桁間の間詰め部床版に顕著なひびわれが生じている例である。古い時代の間詰め部は接合面が垂直で横締力の低下が生じると大断面で間詰めコンクリートが脱落することがある。横締めの状態や鉄筋の状態に加えて構造仕様にも注意をはらうのがよい。

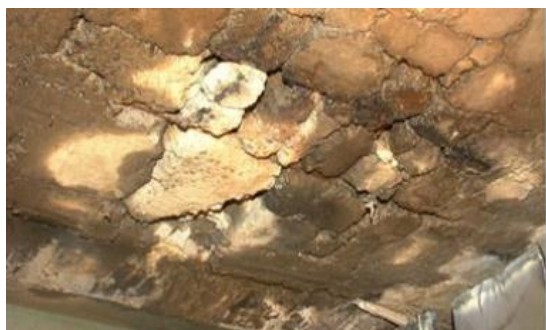
床版コンクリートがある範囲で一体性を失っている場合、輪荷重などの作用で、容易に抜け落ちる可能性がある。なお床版の状態が橋全体あるいは上部構造全体の耐荷性能に及ぼす影響はまちまちなので、設計の前提や構造条件なども考慮して評価する必要がある。

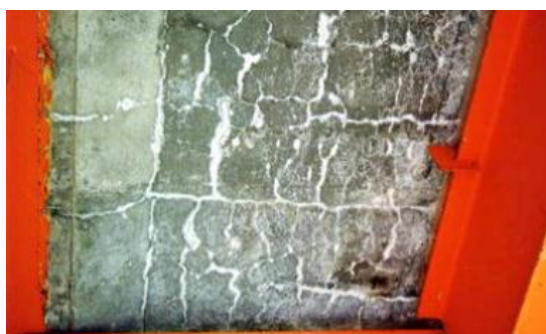
顕著な漏水を伴う格子状のひびわれが密に発達している場合、突発的な大型車の通行などにより、突然の抜け落ち等が生じる可能性がある。特に顕著な石灰分の析出が広範囲に及ぶ場合ひびわれの劣化も著しくコンクリート塊の落下が生じやすい状態であることが多い。

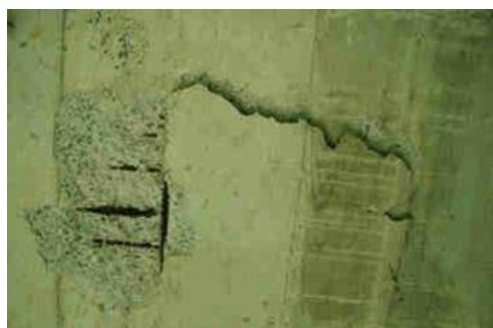
床版下面に顕著な浮き・剥離・鉄筋露出が見られる場合、当初より鉄筋のかぶり不足であったり、特殊な条件が影響していることもある。そのような場合、まだ浮きや剥離を生じていない箇所でも今後急速に浮きや剥離、コンクリート片の落下が続発してくる事も考えられる。

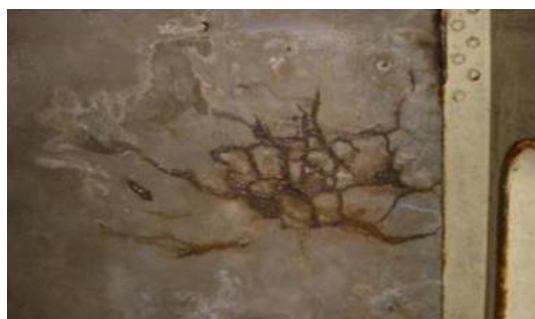
床版の一部で、特異な変色や漏水が見られる場合、外観からはその原因や内部の状態の推定が困難なこともある。そのような場合には、必要に応じて詳細調査なども検討しなければならない。

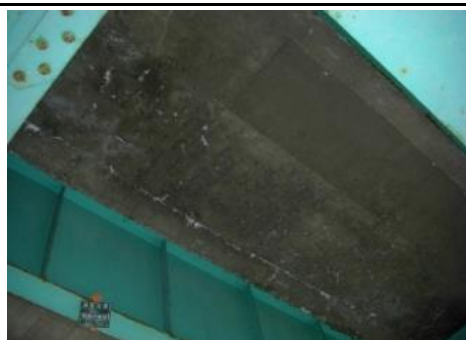
顕著な漏水を伴う格子状のひびわれが現れていないものの、全面に顕著な変色が拡がり、コンクリート内部に滞水が生じている可能性があり、内部のコンクリートが劣化している可能性がある。

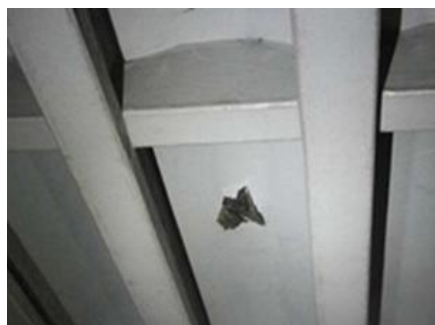
補修補強材が設置されていると、上側からの雨水の浸入やそれに起因する劣化が生じていても外観からは確認できないことも多い。また補修補強材に異常が現れた場合には既に床版の劣化が深刻化していたり、補修補強効果が失われている危険性もあるため注意が必要である。

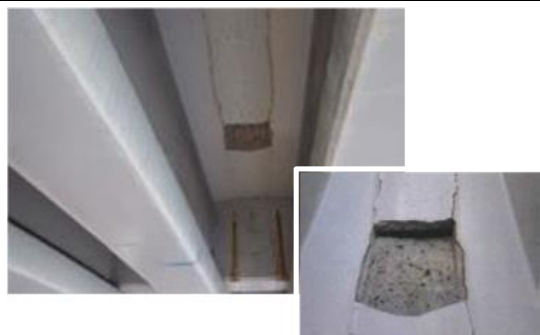
補修補強材が設置されていると、それらがいない場合とは、床版コンクリート等の破壊性状やひびわれ等の変状の現れ方が、それらがいない場合とは異なってくるため注意が必要である。

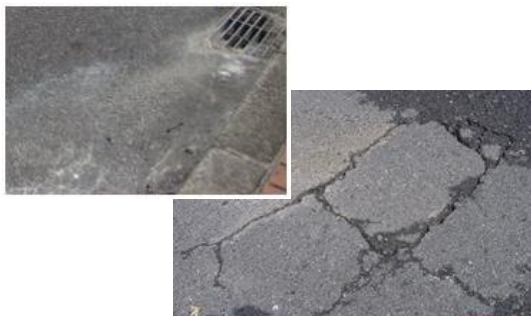
舗装面に特徴的なひびわれや、白色の変色が見られる場合、舗装下の床版が著しく損傷していることがある。（写真は、床版の鉄筋位置に一致するような舗装ひびわれが生じている）

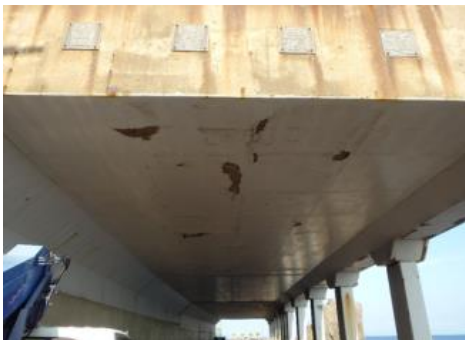
表面保護工やコンクリート塗装がされていると、上側からの雨水の浸入やそれに起因する劣化が生じても外観からは確認できないことも多い。また外観できる異常が現れた場合には既に劣化が深刻化していたり、保護効果等が失われている危険性もあるため注意が必要である。  
(注：写真はシェッド)

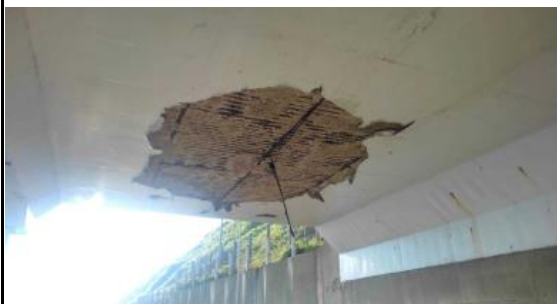
表面保護工やコンクリート塗装がされていると、上側からの雨水の浸入やそれに起因する劣化が生じても外観からは確認できないことも多い。また外観できる異常が現れた場合には既に劣化が深刻化していたり、保護効果等が失われている危険性もあるため注意が必要である。

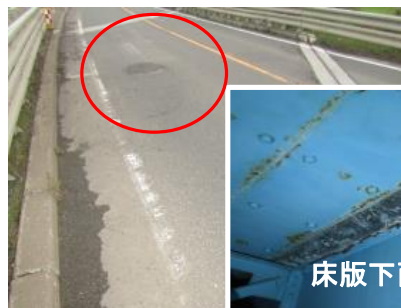
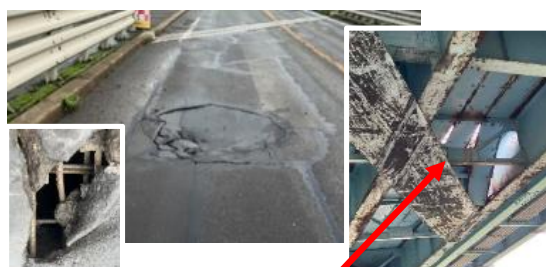
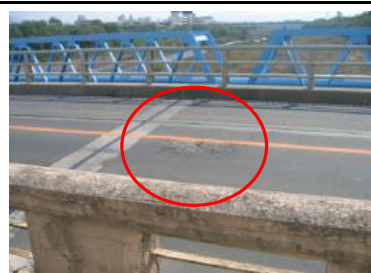
床版下面の状況

踏み抜き部分を  
はつり落とした後の床版下面の状況

床版下面に設置された補強材等に広がりをもつ腐食が生じている場合、コンクリート内部での滞水により既にコンクリートの劣化が進展し危険な状態となっていることがある。  
(写真下は、鋼板ごとコンクリート床版が踏み抜かれた例。写真上はその踏み抜き前の状態。)

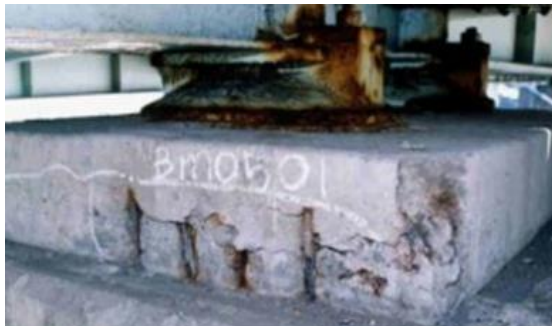
| その他 | ⑥ 支承の機能障害 | 1 / 7 |
|---|---|---|
| | 例<br>台座コンクリートのひびわれや剥離、欠損が広範囲に生じていたり、内部鋼材の腐食が見られる場合には、支承を支持する機能が低下している場合もあるため注意が必要である。 | |

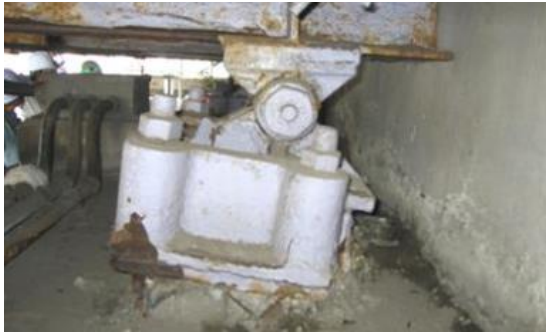
台座モルタルの破損などにより、支承そのものの荷重支持機能や変位追従機能に異常が生じている場合、地震時など大きな作用に対して所要の機能が発揮されないだけでなく、路面段差の発生や桁の脱落等で危険な状態になる可能性がある。

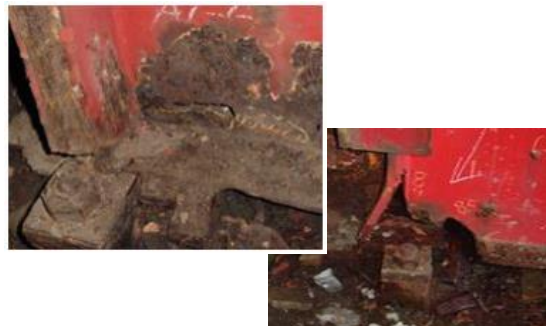
支承部に著しい腐食が生じている場合、地震等の作用時に適切に支承としての機能が発揮できないだけでなく、主桁に想定外の亀裂や座屈を生じる可能性もある。特に腐食による断面減少や表面の凹凸の発生による応力集中により主桁に亀裂が発生進展することもある。

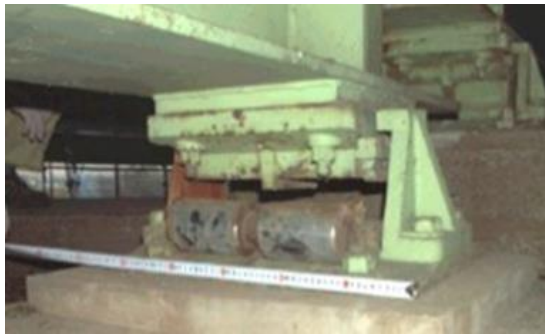
支承ローラーの脱落など、荷重支持機能や変位追従機能が失われると、地震時など大きな作用に対して所要の機能が発揮されず深刻な状態に至る可能性もある。また活荷重や温度に対して適切に可動しない状態が継続すると、主桁に疲労亀裂を生じるなどの悪影響が生じることもある。

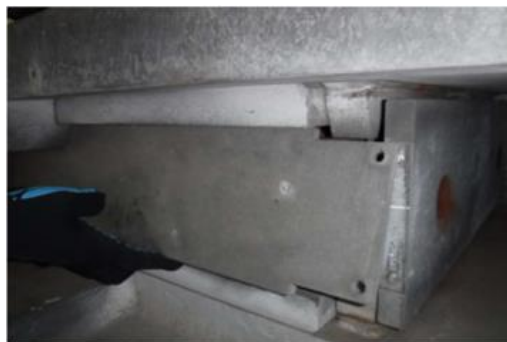
支承部に防塵防錆等のカバーや沓隠しがある場合、支承の状態の視認が難しいこともある。支承部の機能不全は橋の耐荷性能に深刻な影響を及ぼすことがあるため注意が必要である。またこれらの覆い等によって支承本体が腐食しやすい環境となっていることもあり注意が必要である。

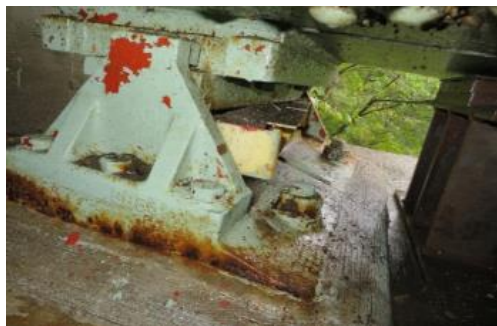
ローラー支承において、カバーの外れ、ボルトの損傷が見られる場合、ローラーが脱落し、路面段差や桁の脱落等が生じる可能性もある。

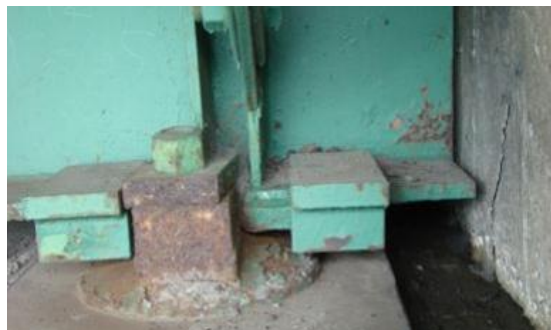
支承および桁端部に遊間の異常が認められる場合、支承の機能の低下だけではなく、下部工の沈下・移動・傾斜などその他の損傷が生じている可能性がある。

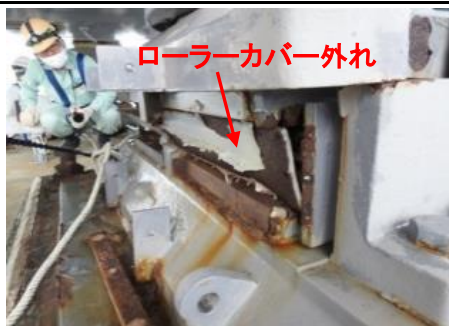
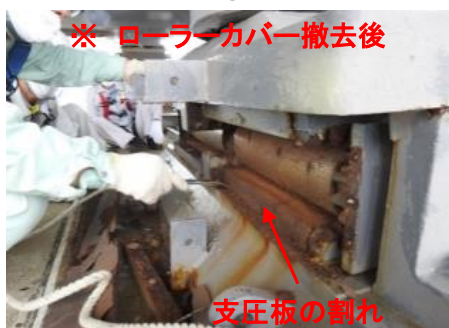
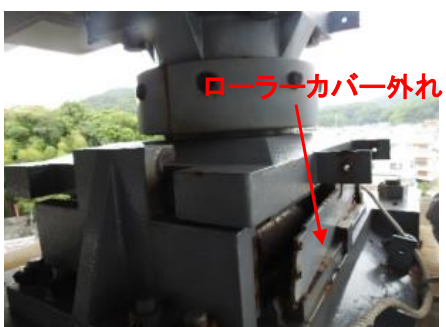
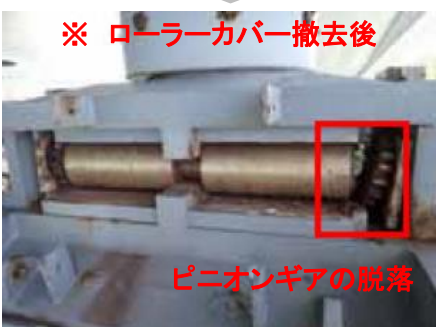
ローラー沓のように複雑な可動機構で構成される支承では、部品の変状などが支承としての荷重支持機能や変位追従機能にどのような影響を及ぼしているのか、あるいは外力作用時にどのように影響する可能性があるのかを慎重に見極める必要がある。

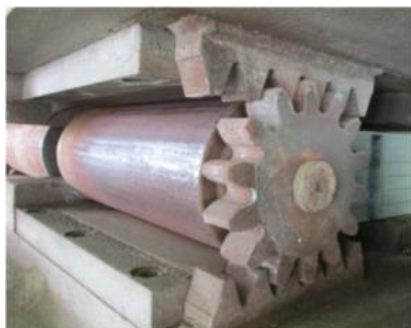
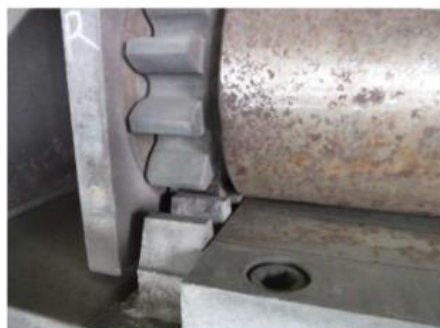
ローラー支承において、連結板が膨らんだり、外れたりしている場合、ローラーカバー内部のピニオン、ローラー、支承板に損傷が生じている可能性もあり、支承の機能が低下していることもある。

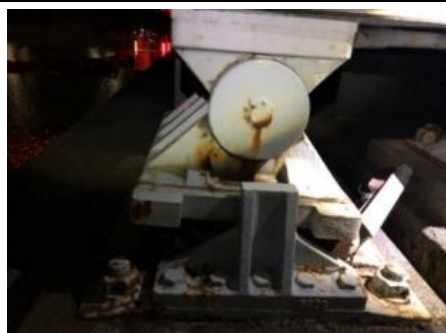
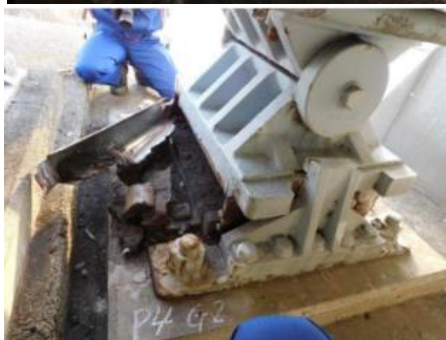
ローラー支承のような機械的な可動機構を有する支承では、支承そのものの沈下や傾斜が生じると、機構そのものに損傷が生じていなくても、所要の応答ができないなど支承としての機能が十分に発揮できないこともある。

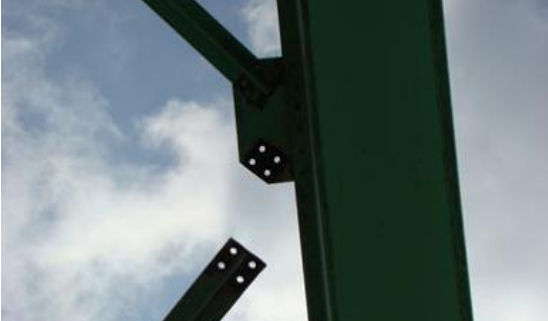
| その他 | ゆるみ・脱落 | 鋼 |
|---|---|---|
| | 例 | <p>ボルトが抜け落ちている場合、地震などの大きな外力によってボルトが破断した可能性が疑われ、耐荷力に影響を与えている可能性もある。</p> <p>同じ橋の同様の外力を受けた可能性のあるボルトも折損していることもある。</p> |

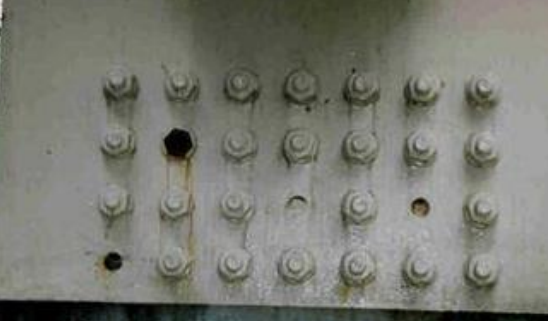
| その他 | ゆるみ・脱落 | 鋼 |
|---|---|---|
| | 例 | <p>ボルトが抜け落ちている場合、同じ継手のボルトも既に破断していたり緩んでいることもあり注意が必要である。遅れ破壊など環境や材料の要因が関わる原因では、同じ橋の他の継手でも続発する可能性があり注意が必要である。</p> |

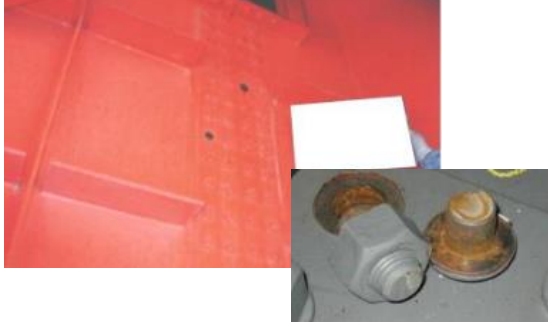
| その他 | ゆるみ・脱落 | 鋼 |
|---|---|---|
| | 例 | <p>高力ボルトは破断していても、塗装で固定されていると脱落したり抜け出したりしないこともあり、外観だけでは認識できず、打音や触診による確認が必要である。</p> |

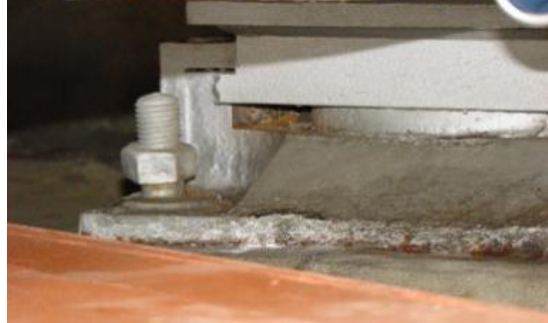
| その他 | ゆるみ・脱落 | 鋼 |
|---|---|---|
| | 例 | <p>支承のアンカーボルトや取り付けボルトが緩んでいる場合、支承機能に影響が生じている場合もある。</p> <p>また、その原因によっては他のボルトにも損傷が生じている可能性もあるため注意が必要である。</p> |

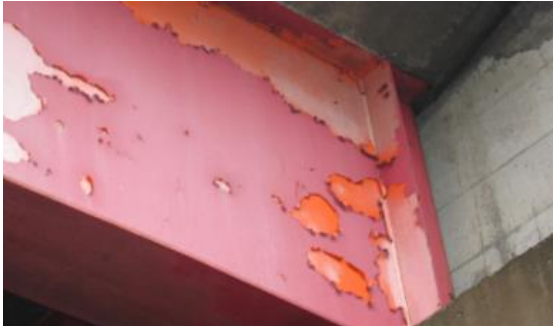
| その他 | 防食機能の劣化 | 共通 |
|---|---|---|
| | 例 | 発錆が見られず、塗装やめっきなどの防食被覆のみに劣化等の変状が見られる場合、確認時点で耐荷性能の低下などの影響がなくても、今後被膜の脱落が生じたり、防食機能の低下により今後腐食が生じてくる可能性がある。 |

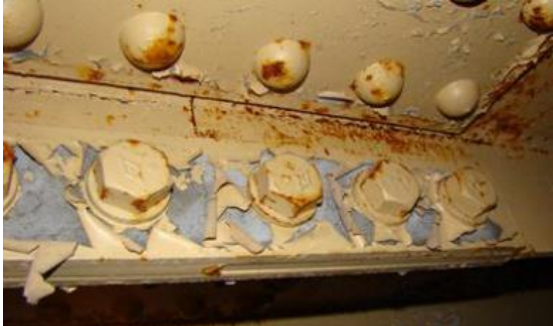
| その他 | 防食機能の劣化 | 共通 |
|---|---|---|
| | 例 | 発錆が見られず、塗装やめっきなどの防食被覆のみに劣化等の変状が見られる場合、確認時点で耐荷性能の低下などの影響がなくても、今後被膜の脱落が生じたり、防食機能の低下により今後腐食が生じてくる可能性がある。 |

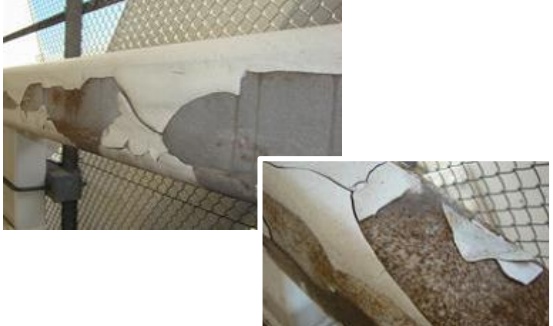
| その他 | 防食機能の劣化 | 共通 |
|---|---|---|
| | 例 | 発錆が見られず、塗装やめっきなどの防食被覆のみに劣化等の変状が見られる場合、確認時点で耐荷性能の低下などの影響がなくても、今後被膜の脱落が生じたり、防食機能の低下により今後腐食が生じてくる可能性がある。 |

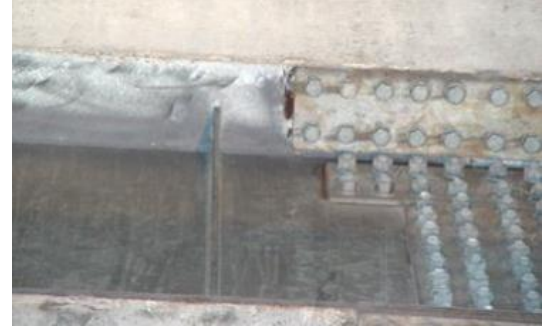
| その他 | 防食機能の劣化 | 共通 |
|---|---|---|
| | 例 | 発錆が見られず、塗装やめっきなどの防食被覆のみに劣化等の変状が見られる場合、確認時点で耐荷性能の低下などの影響がなくても、今後被膜の脱落が生じたり、防食機能の低下により今後腐食が生じてくる可能性がある。 |

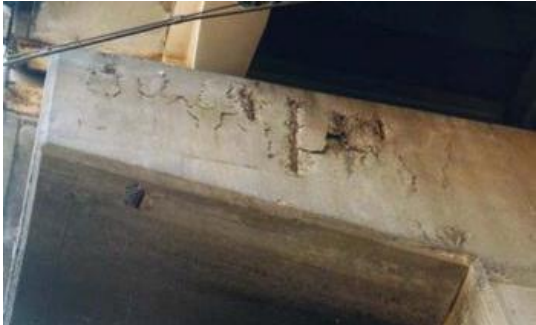
| その他 | うき・剥離・鉄筋露出 | コンクリート |
|---|---|---|
| | <p>例</p> | <p>コンクリート部材に、剥離・鉄筋露出がある場合、コンクリート片が落下につながる場合もある。</p> |

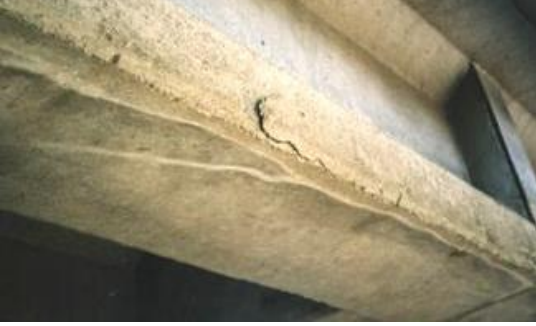
| その他 | うき・剥離・鉄筋露出 | コンクリート |
|---|---|---|
| | <p>例</p> | <p>コンクリート部材にうきや剥離がある場合、内部鋼材の腐食が進行している可能性もある。</p> |

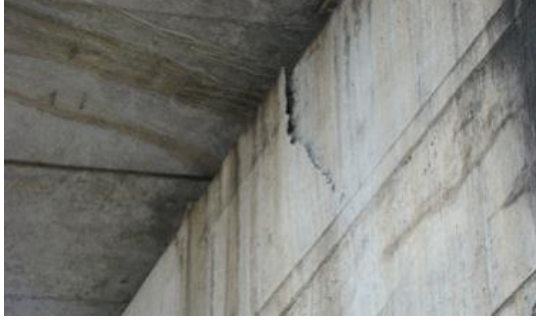
| その他 | うき・剥離・鉄筋露出 | コンクリート |
|---|---|---|
| | <p>例</p> | <p>コンクリート部材にうきや剥離がある場合、部位によっては、地震等の大きな外力によって部材内部にひびわれが生じている可能性が疑われ、耐荷力に影響を与えている可能性もある。</p> |

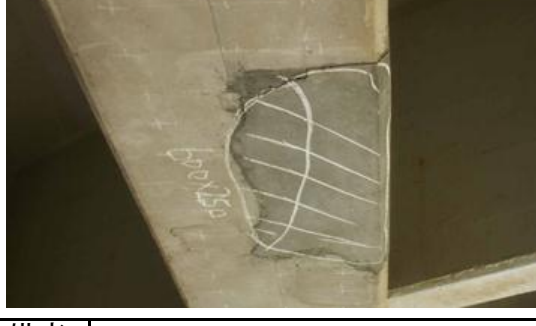
| その他 | うき・剥離・鉄筋露出 | コンクリート |
|---|---|---|
| | <p>例</p> | <p>コンクリート部材にうきや剥離がある場合、原因によっては、それが改善されないままに放置すると、補修部の再劣化により、うきや剥離が発生する場合もある。</p> |

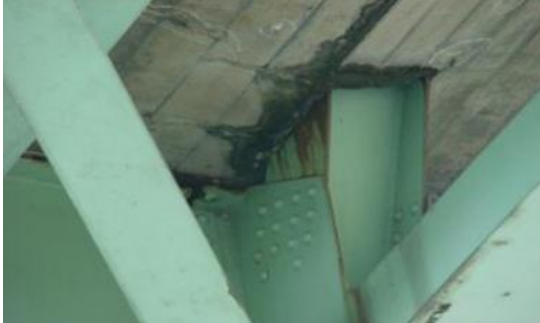
| その他 | 漏水・遊離石灰 | コンクリート |
|---|---|---|
| | <p>例</p> | <p>部材の隙間など本来の水みちでない箇所からの漏水では、その原因や途中経路を確認して、橋の性能に影響を及ぼしていないか、今後悪影響が生じる危険性がないかについて注意するのが良い。</p> |

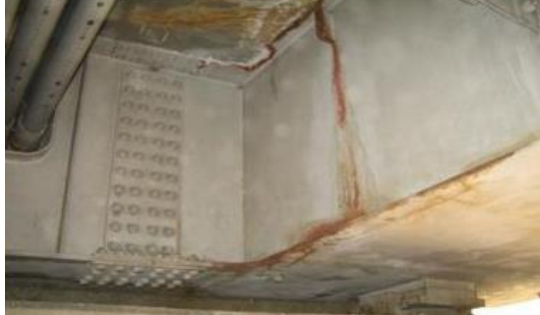
| その他 | 漏水・遊離石灰 | コンクリート |
|---|---|---|
| | <p>例</p> | <p>部材の隙間など本来の水みちでない箇所からの漏水では、その原因や途中経路を確認して、橋の性能に影響を及ぼしていないか、今後悪影響が生じる危険性がないかについて注意するのが良い。</p> |

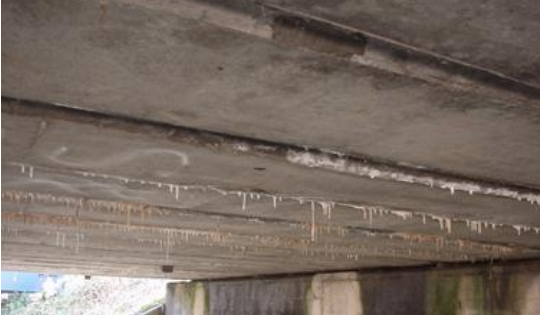
| その他 | 漏水・遊離石灰 | コンクリート |
|---|---|---|
| | <p>例</p> | <p>部材同士の境界部から漏水が生じている場合、間詰部が劣化していたり、部材内部に雨水が浸入し、部材が劣化していることもある。境界部を横断する横締め鋼材の腐食が生じていることもある。</p> |

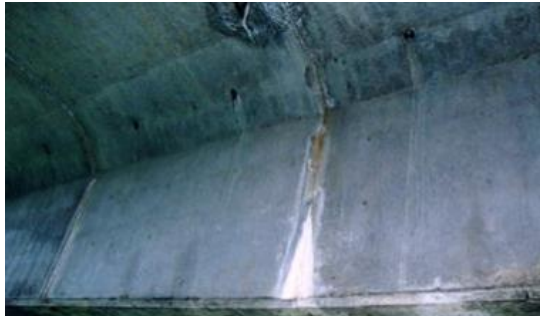
| その他 | 漏水・遊離石灰 | コンクリート |
|---|---|---|
| | <p>例</p> | <p>プレキャスト部材の継目部から漏水と遊離石灰の析出が生じている場合、部材間のPC鋼材や鉄筋が腐食したり、鋼材に沿って部材内部に腐食が広がっていることもある。</p> |

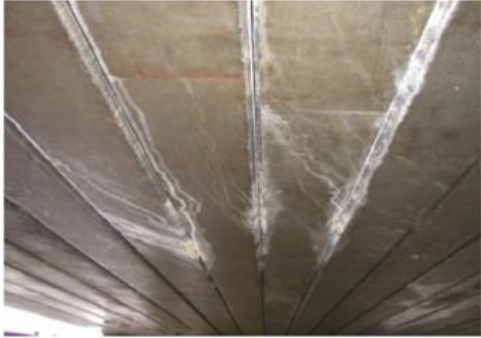
| その他 | 漏水・遊離石灰 | コンクリート |
|---|---|---|
| | | <div data-bbox="762 409 863 443">例</div> <p>部材の隙間など本来の水みちでない箇所からの漏水では、その原因や途中経路を確認して、橋の性能に影響を及ぼしていないか、今後悪影響が生じる危険性がないかについて注意するのが良い。</p> |

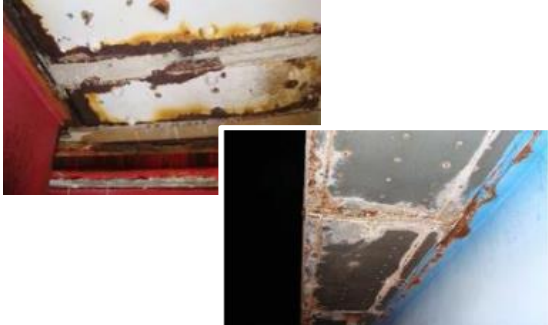
| その他 | 補強部材の損傷 | コンクリート |
|---|---|---|
| | | <p>例</p> <p>床版裏面の補強鋼板に、床版内部への雨水の浸入が疑われる腐食が見られる場合、内部で床版の劣化が進み、突然の抜け落ちに至ることもある。補強部材の損傷がある場合、補強効果が失われているだけでなく、補強前の状態よりも性能が低下していることもある。</p> |

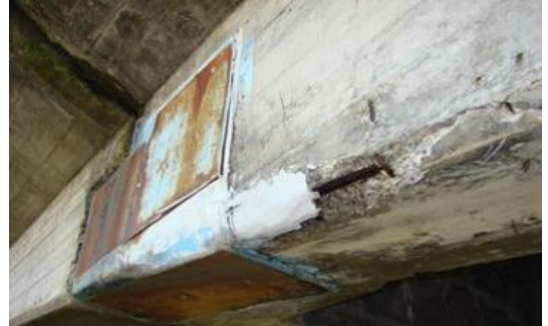
| その他 | 補強部材の損傷 | コンクリート |
|---|---|---|
| | | <p>例</p> <p>補強部材（鋼板）の劣化（腐食、うき）が見られる場合、補強効果が失われていたり、補強部材内部で劣化が進行して補強以前よりも性能が低下していたり、補強時とは異なる形で性能に影響していることもある。</p> |

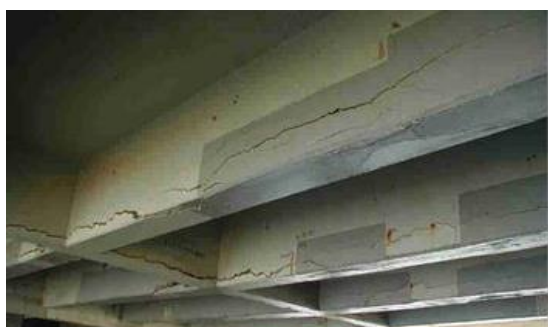
| その他 | 補強部材の損傷 | コンクリート |
|---|---|---|
| | | <p>例</p> <p>補修補強部材（表面保護工や断面修復）に劣化が見られる場合、それらの内部で鋼材が腐食したりひびわれが発達しているなどの劣化が進行していることがあるため注意が必要である。なお、補修補強効果が失われているだけでなく、補修補強前よりも状態が悪化していることもある。</p> |

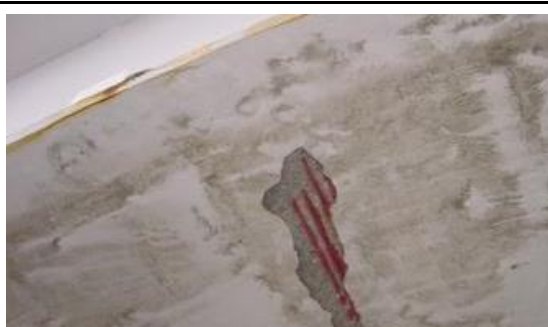
| その他 | 補強部材の損傷 | コンクリート |
|---|---|---|
| | | <p>例</p> <p>補修した部材の再劣化が見られる場合、外観から見えない内部で損傷が進行していることがある。</p> |

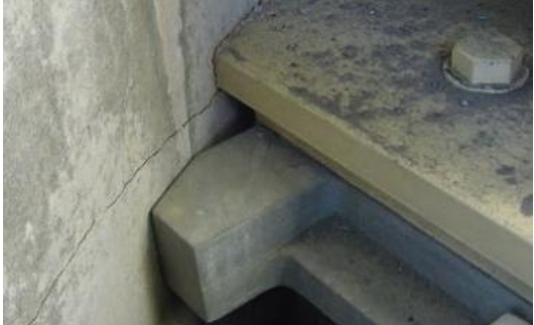
| その他 | 遊間異常 | 共通 |
|---|---|---|
| | | <div data-bbox="762 409 863 443">例</div> <p>桁端部が下部工と接触している場合、下部工が変位している可能性もある。また接触の影響で上部構造や支承部にも機能不全や損傷が生じていることもあるため、原因の推定と共に他の部位への影響の把握が重要である。</p> |

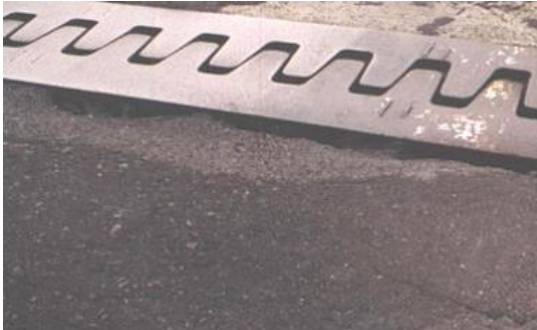
| その他 | 路面の凹凸 | 路面 |
|---|---|---|
| | | <div data-bbox="762 409 863 443">例</div> <p>伸縮装置との境界で、凹凸が生じている場合、走行安全性の低下のみならず、衝撃的な荷重の増加により異音の発生、伸縮装置や床版の破壊に至ることもある。なお凹凸が生じる原因は様々考えられ、それらを踏まえた対策を行わなければ早期に凹凸が再発することがある。</p> |

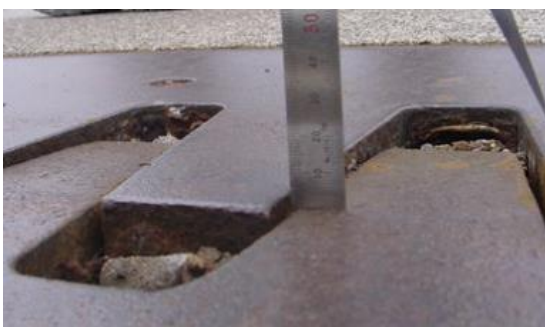
| その他 | 路面の凹凸 | 路面 |
|---|---|---|
| | | <div data-bbox="762 1456 863 1489">例</div> <p>伸縮部で段差が生じている場合、地震の影響等によって下部工が変位していたり、支承部に異常が生じていることもある。なお、原因によっては走行安全性は確保できていても、橋の耐荷性能が低下している場合もあるため注意が必要である。</p> |

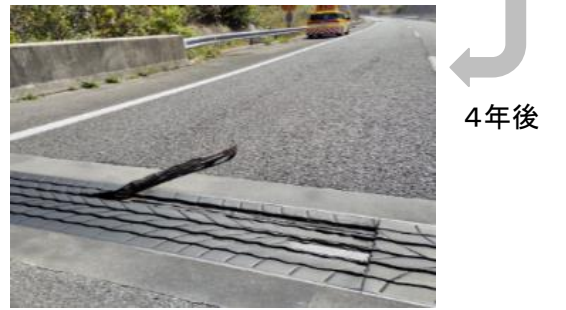
| その他 | 路面の凹凸 | 路面 |
|---|---|---|
| <div data-bbox="188 409 756 757"> <p>4年後</p> <p>変色・劣化<br/>(ゴムの割れ)</p> </div> <div data-bbox="188 797 756 1106"> <p>4年後</p> </div> | | <div data-bbox="767 409 1326 1106"> <p>例</p> <p>伸縮装置が表面材で覆われている構造の場合、表面材の飛散などによる交通への影響以外に、表面材からの雨水の侵入による他の部材への影響が生じていたり、表面材の下にある伸縮機構を担う部材そのものが損傷している可能性もあるため注意が必要である。</p> </div> |

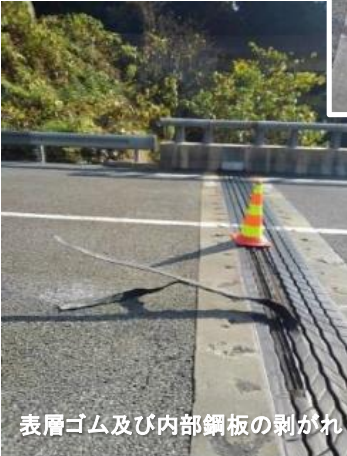
| その他 | 路面の凹凸 | 路面 |
|---|---|---|
| <div data-bbox="199 416 443 600"> <p>表層ゴムの破断確認</p> </div> <div data-bbox="199 645 547 1099"> <p>表層ゴム及び内部鋼板の剥がれ</p> </div> <div data-bbox="528 495 738 757"> <p>2か月後<br/>表層ゴムの剥がれ</p> </div> <div data-bbox="260 607 512 640"> <p>（破断箇所からの剥がれ）</p> </div> <div data-bbox="632 887 735 913"> <p>3か月後</p> </div> | | <div data-bbox="767 416 863 450"> <p>例</p> </div> <p>伸縮装置が表面材で覆われている構造の場合、表面材の飛散などによる交通への影響以外に、表面材からの雨水の侵入による他の部材への影響が生じていたり、表面材の下にある伸縮機構を担う部材そのものが損傷している可能性もあるため注意が必要である。</p> |

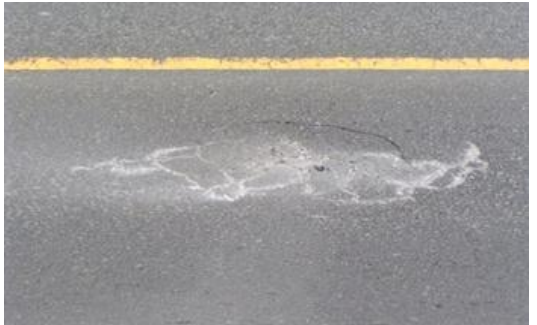
| その他 | 舗装の異常 | 路面 |
|---|---|---|
| | | <div data-bbox="762 409 863 443">例</div> <p data-bbox="815 443 1262 584">舗装表面に特異な損傷が見られる場合、その下にある床版や防水層が損傷していることもあり、注意が必要である。</p> <p data-bbox="815 613 1262 685">(コンクリート床版の上面が土砂化していた例)</p> |

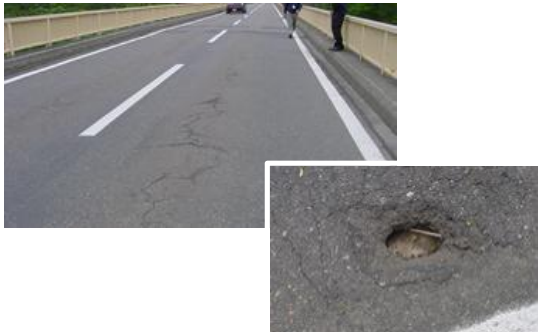
| その他 | 舗装の異常 | 路面 |
|---|---|---|
| | | <div data-bbox="762 757 863 790">例</div> <p data-bbox="815 790 1262 931">舗装表面に特異な損傷が見られる場合、その下にある床版や防水層が損傷していることもあり注意が必要である。</p> <p data-bbox="815 960 1262 1066">例えば、</p> <ul data-bbox="815 999 1262 1066" style="list-style-type: none"> <li>・コンクリート床版の土砂化</li> <li>・鋼床版の疲労亀裂</li> </ul> |

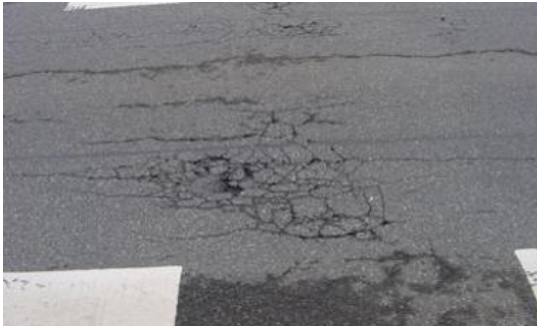
| その他 | 舗装の異常 | 路面 |
|---|---|---|
| | | <div data-bbox="762 1111 863 1144">例</div> <p data-bbox="815 1144 1262 1285">舗装表面に特異な損傷が見られる場合、その下にある床版や防水層が損傷していることもあり注意が必要である。</p> <p data-bbox="815 1314 1262 1420">例えば、</p> <ul data-bbox="815 1352 1262 1420" style="list-style-type: none"> <li>・コンクリート床版の土砂化</li> <li>・鋼床版の疲労亀裂</li> </ul> |

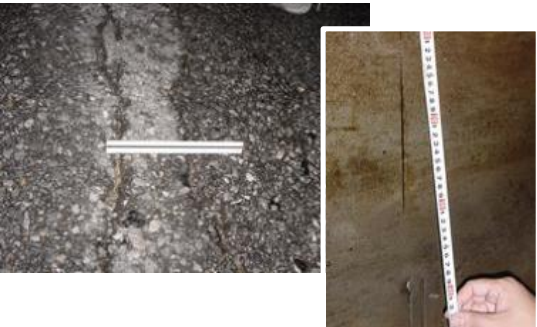
| その他 | 舗装の異常 | 路面 |
|---|---|---|
| | | <div data-bbox="762 1458 863 1491">例</div> <p data-bbox="815 1491 1262 1632">舗装表面に特異な損傷が見られる場合、その下にある床版や防水層が損傷していることもあり注意が必要である。</p> <p data-bbox="815 1662 1262 1733">(鋼床版にデッキ貫通の亀裂が生じていた例)</p> |

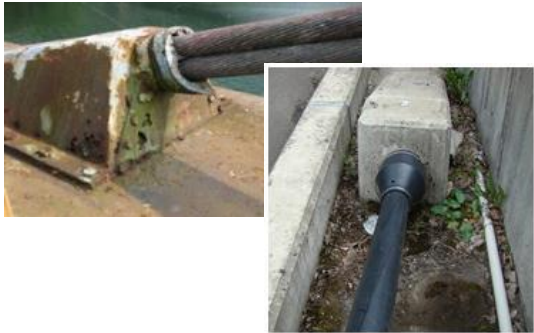
| その他 | 定着部の異常 | 共通 |
|---|---|---|
| <div> </div> | | <div> <div>例</div> <div> <p>ケーブル部材の固定端部は部材内部に埋め込まれていたり、ソケットや支圧板などで視認出来ないことがある。その場合にも定着部に繋がる引き込み部分などの異常などからできるだけ定着機能やケーブル部材そのものに異常がないか確認することが重要である。</p> </div> </div> |

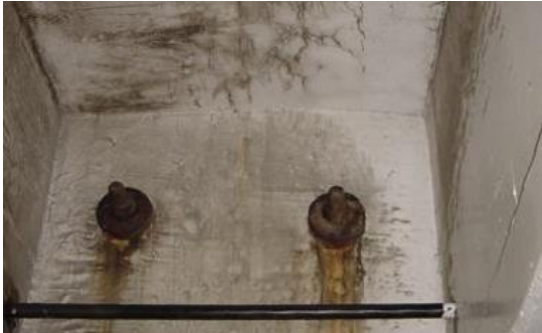
| その他 | 定着部の異常 | 共通 |
|---|---|---|
| <div> </div> | | <div> <div>例</div> <div> <p>落橋防止のための桁連結装置の定着部に著しい発錆がみられる場合、連結装置の鋼材の腐食の進行が生じている場合もある。</p> </div> </div> |

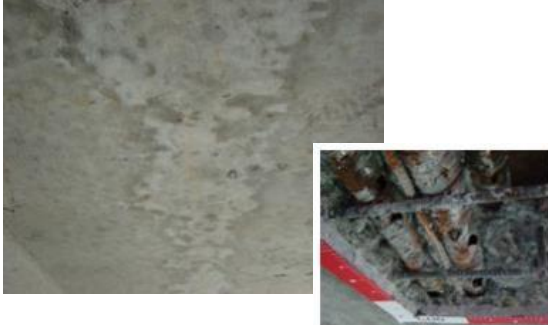
| その他 | 変色・劣化 | 共通 |
|---|---|---|
| | | <b>例</b><br>PC橋の表面に特徴的な変色が見られる場合、内部のPC鋼材が著しく腐食していることもある。また、腐食原因によっては、変色などの異常が外面に現れていない場所でもPC鋼材やシース管の劣化が進行していることもある。 |

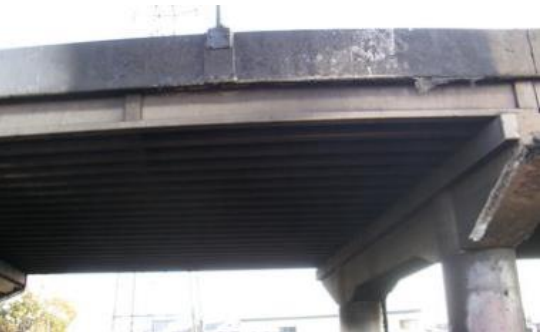
| その他 | 変色・劣化 | 共通 |
|---|---|---|
| | | <b>例</b><br>火災痕が見られる場合、部材の強度が低下している場合もある。コンクリート部材では、高温に晒されると、鉄筋の付着の低下、コンクリートそのものの強度低下、ひびわれの発生、かぶりコンクリートの浮きや剥離、骨材の変質など様々な影響が生じることがある。 |

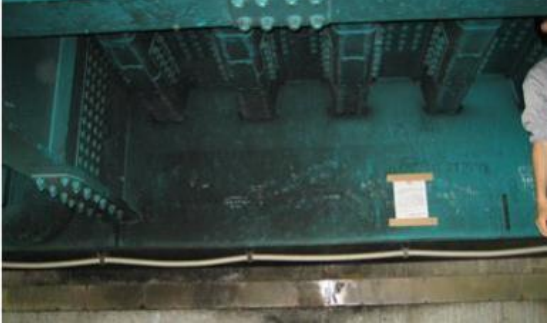
| その他 | 変色・劣化 | 共通 |
|---|---|---|
| | | <b>例</b><br>火災痕が見られる場合、部材の強度が低下している場合がある。鋼部材では、高温に晒されると防食機能の低下、鋼材の機械的性質の変化による強度低下、温度変化による塑性変形の残留、温度上昇時の拘束によるボルト継手のすべり、耐荷力の低下による応力再配分など様々な影響が生じることがある。 |

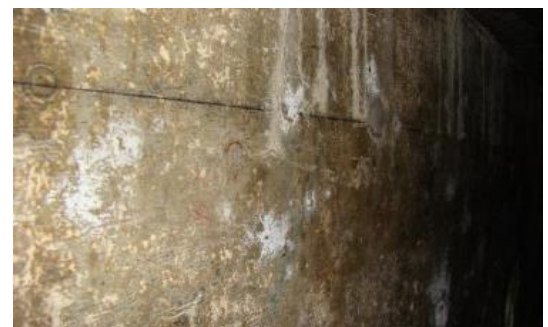
| その他 | 変色・劣化 | 共通 |
|---|---|---|
| | | <b>例</b><br>アルカリ骨材反応以外にも様々な原因でコンクリートに用いられた骨材が変色したり変質したことに起因してコンクリート部材の表面に異常な変色が見られることもある。様々な原因があるため、コンクリート表面に異常な変色が見られた場合には、原因を特定するなどによりその影響を見極めるのがよい。 |

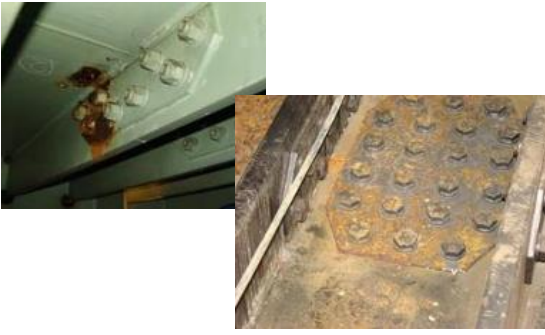
| その他 | 漏水・滞水 | 共通 |
|---|---|---|
| | | <p>例</p> <p>部材の隙間や、排水施設の破損などにより箱桁内部などの部材内に漏水すると滞水することもある。</p> |

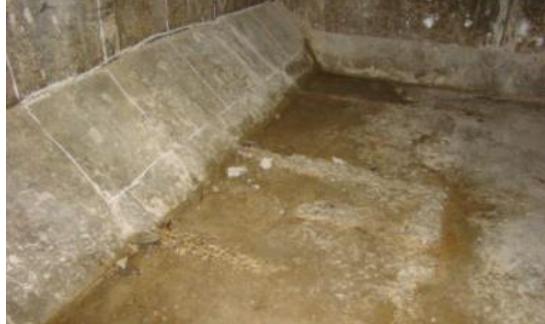
| その他 | 漏水・滞水 | 共通 |
|---|---|---|
| | | <p>例</p> <p>箱桁内部などの部材内部に、滞水が生じている状態</p> <p>ひびわれや排水施設の破損などにより箱桁内部などの部材内に漏水すると滞水することもある。</p> |

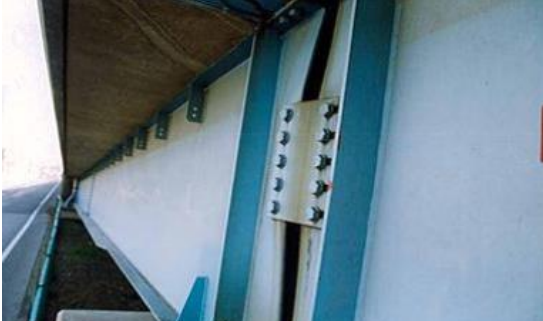
| その他 | 変形・欠損 | 共通 |
|---|---|---|
| | | <div>例</div> <div>部材に大きな変形や欠損が見られる場合、車両の衝突や部材同士の干渉など、原因によっては、当該部位以外にも様々な変状が生じていることがある。</div> |

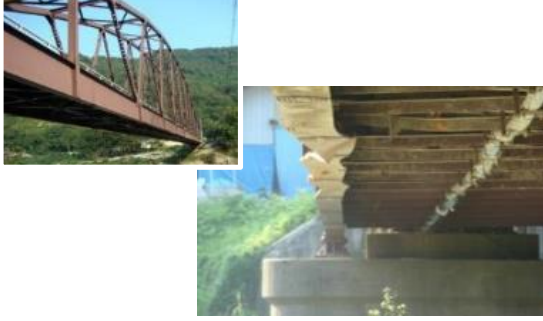
| その他 | 変形・欠損 | 共通 |
|---|---|---|
| | | <div>例</div> <div>洪水や津波の際に、漂流物が衝突して部材を損傷させることがあり、部位、部材によっては、構造安全性に大きな影響が生じている場合もある。</div> |

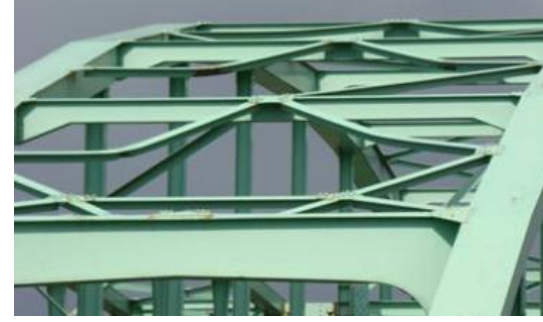
| その他 | 変形・欠損 | 共通 |
|---|---|---|
| | | <div>例</div> <div>地震時には、大きな水平力によって上横構など横方向の部材に変形や破断が生じる事があり、地震の影響に対して耐荷力が低下している場合もある。</div> |

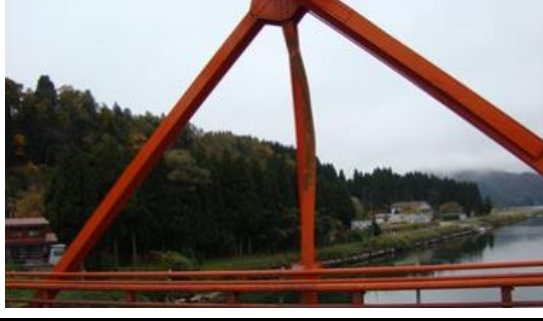
| その他 | 変形・欠損 | 共通 |
|---|---|---|
| | | <div>例</div> <div>下路橋では、車両および積載物などの衝突により部材の変形や破断を生じる事があり、部位、部材によっては、構造安全性に大きな影響が生じている場合もある。</div> |

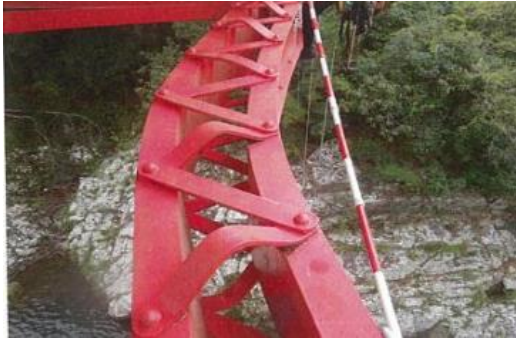
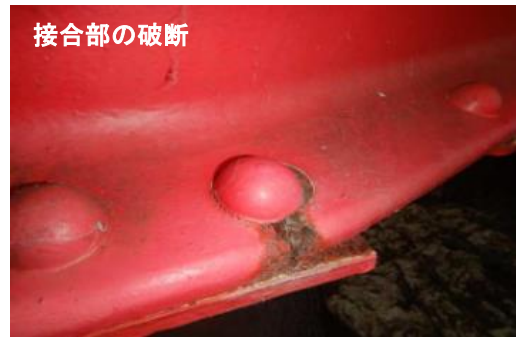
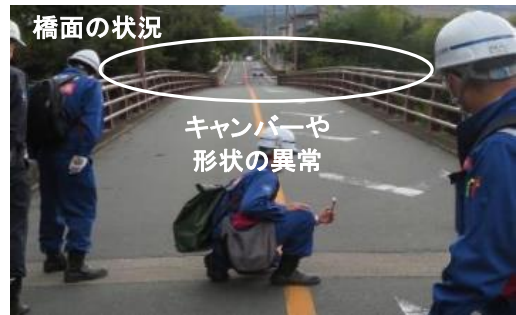
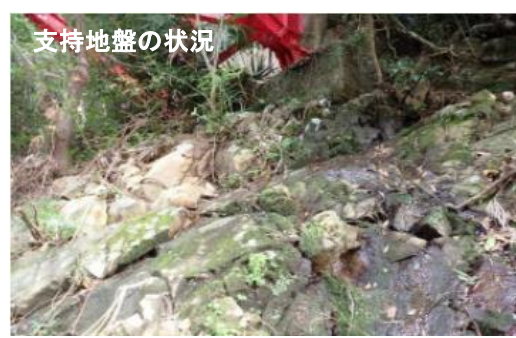
| その他 | 変形・欠損 | 共通 |
|---|---|---|
| <div data-bbox="213 448 730 786"></div> <div data-bbox="213 797 730 1133"></div> <div data-bbox="213 1144 730 1458"></div> <div data-bbox="213 1469 730 1805"></div> | | <div data-bbox="764 409 863 443">例</div> <p data-bbox="812 443 1257 544">支点の移動により、アーチリブに顕著な変形が生じたと考えられる例。</p> <p data-bbox="812 544 1257 719">アーチリブの変形があり、アーチリブ軸線の異常が生じている場合は、他の損傷も発生している可能性があることも留意する必要がある。</p> <p data-bbox="812 719 1257 893">また、変形が顕著になると、設計時に想定していた荷重を伝達する機能が損なわれ、橋全体が危険な状態になることもある。</p> |

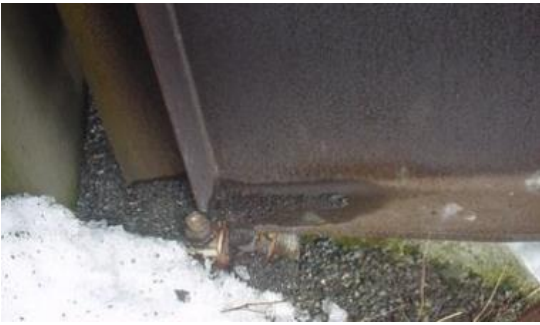
| その他 | 土砂詰まり | 路面 |
|---|---|---|
| | | <div>例</div> <div> <p>支承部に土砂が堆積している場合、支承の腐食を促進する可能性があり、既に機能に影響を及ぼしていたり、原因によっては放置すると機能を喪失する可能性もある。</p> </div> |

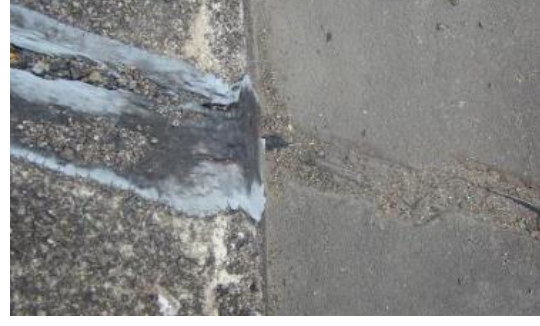
| その他 | 土砂詰まり | 路面 |
|---|---|---|
| | | <div>例</div> <div> <p>伸縮装置に土砂が詰まっている場合は、伸縮装置の機能が低下している可能性もある。</p> </div> |

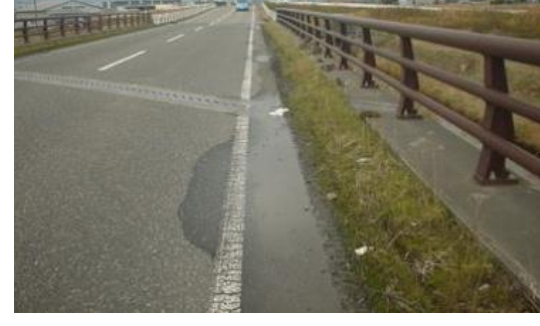
| その他 | 土砂詰まり | 路面 |
|---|---|---|
| | | <div>例</div> <div> <p>排水柵の土砂詰まりによる路面排水の不良が生じている場合、舗装下の床版や主桁の劣化を促進する可能性もある。</p> </div> |
