## 道路橋の損傷事例

令和6年7月

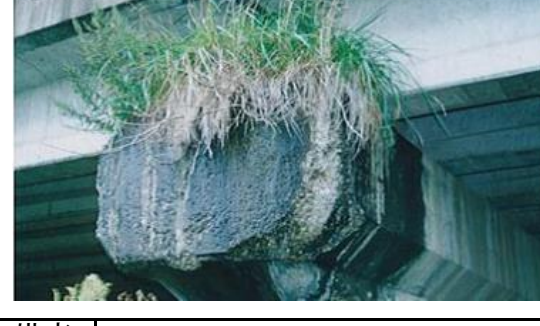
| その他 | 土砂詰まり | 路面 |
|---|---|---|
| | | <div>例</div> <div> <p>橋座面に土砂が堆積している場合、滞水しやすい環境となり、コンクリートの劣化を伴うことがある</p> </div> |

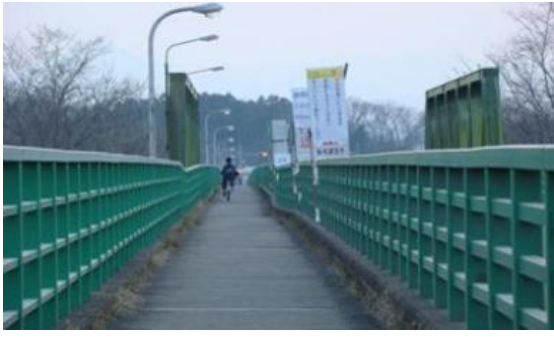
| その他 | 沈下・移動・傾斜 | 共通 |
|---|---|---|
| | | <div>例</div> <div>橋全体に変形が見られる場合、下部工の傾斜や沈下などにより橋全体が危険な状態になっていることもある。</div> |

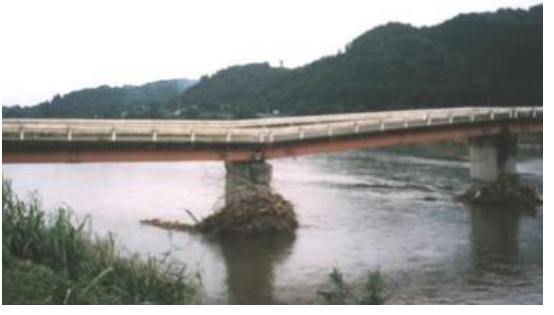
| その他 | 沈下・移動・傾斜 | 共通 |
|---|---|---|
| | | <div>例</div> <div>河川内の橋梁で、橋全体の変形が見られる場合、洗掘や下部工の沈下などにより危険な状態となっていることもある。</div> |

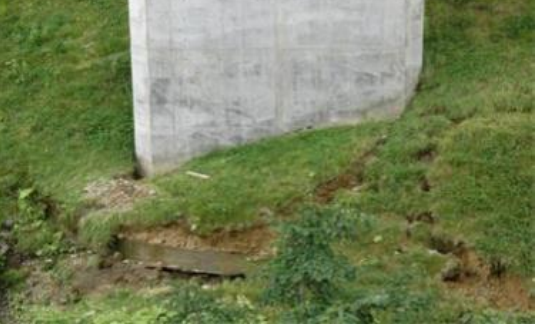
| その他 | 沈下・移動・傾斜 | 共通 |
|---|---|---|
| | | <div>例</div> <div>下部工が変位している可能性が疑われる下部工周辺の地盤の変状が生じている場合、橋全体が危険な状態になっていることもある。</div> |

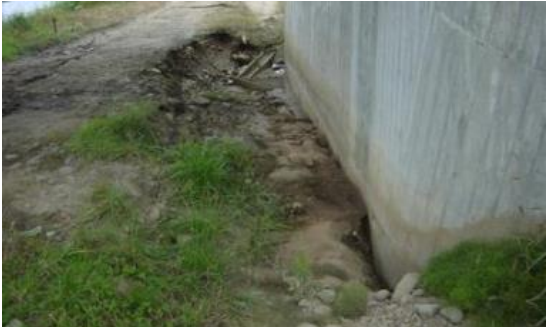
| その他 | 沈下・移動・傾斜 | 共通 |
|---|---|---|
| | | <div>例</div> <div>下部工周囲に、液状化が生じた可能性が疑われる土砂の噴出痕が見られる場合、下部工の沈下や傾斜が生じている可能性もあり、荷重支持機能に影響を与えていることもある。</div> <div>注) 写真の例の異常の有無は不明</div> |

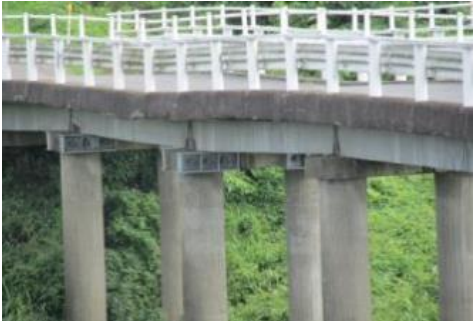
| その他 | 沈下・移動・傾斜 | 共通 |
|---|---|---|
| | 例 | 河川内の橋梁で、橋脚の沈下により橋全体の変形が見られる場合、洗掘や下部工の沈下などにより危険な状態となっていることもある。 |

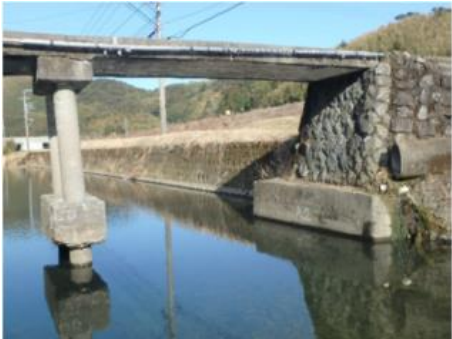
| その他 | 沈下・移動・傾斜 | 共通 |
|---|---|---|
| | 例 | 河川内の橋梁で、橋脚の傾斜により橋全体の変形が見られる場合、洗掘や下部工の沈下などにより危険な状態となっていることもある。 |

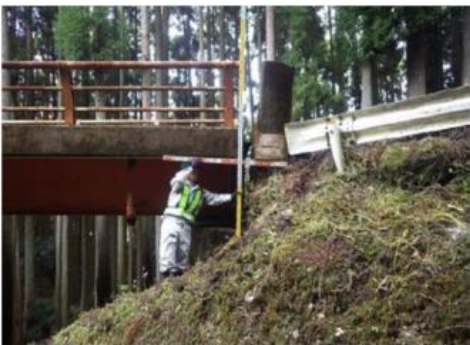
| その他 | 沈下・移動・傾斜 | 共通 |
|---|---|---|
| | 例 | 背面盛土の崩壊により橋台が沈下・移動・傾斜している疑いのある場合、橋全体が危険な状態となっていることもある。 |

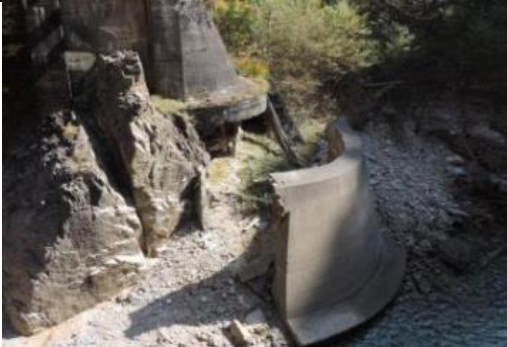
| その他 | 沈下・移動・傾斜 | 共通 |
|---|---|---|
| | 例 | 洗掘により下部工を保護する擁壁が沈下した場合、支持地盤等の流出により橋全体が危険な状態になっていることもある。 |

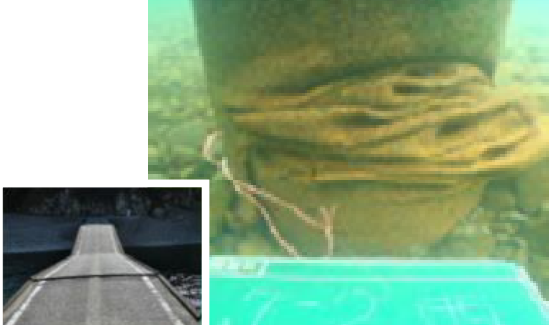
| その他 | 沈下・移動・傾斜 | 共通 |
|---|---|---|
| | | <div data-bbox="762 409 863 443">例</div> <p>鋼製パイルベント橋脚の座屈により上部工の沈下が発生している場合、下部工の安定が損なわれ、橋が危険な状態となっていることもある。</p> |

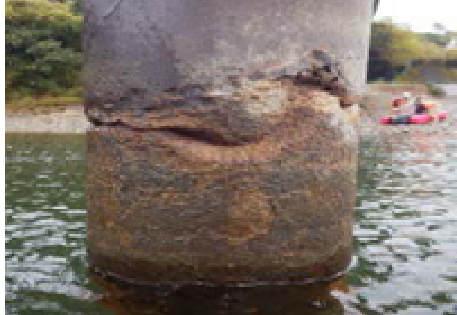
| その他 | 沈下・移動・傾斜 | 共通 |
|---|---|---|
| | | <div data-bbox="762 768 863 801">例</div> <p>鋼製パイルベント橋脚が座屈している場合、大きな軸力が作用しており、急速に変形が進行する危険性がある。</p> |

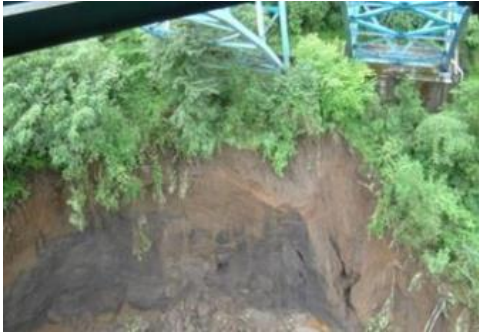
| その他 | 沈下・移動・傾斜 | 下部構造 |
|---|---|---|
| | 例 | <p>基礎の近傍の地盤に顕著な変状がある場合、橋台周辺の地盤の消失により、下部工の安定が損なわれているなど、橋全体が危険な状態になっていることもある。</p> |

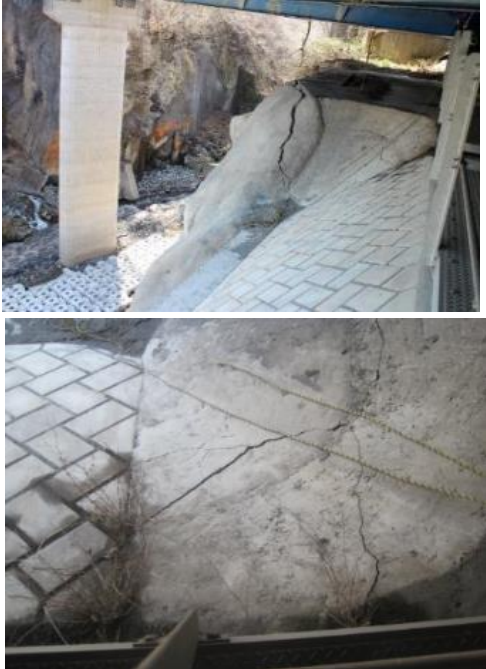
| その他 | 沈下・移動・傾斜 | 下部構造 |
|---|---|---|
| | | <div data-bbox="762 409 863 443">例</div> <p data-bbox="815 443 1262 719">基礎の近傍の地盤を保護するための保護工に異常が見られる場合、変状発生箇所からの雨水等の浸入により、保護工内の地盤に顕著な変状が生じる可能性があり、下部構造の安定が損なわれ、橋全体が危険な状態になることもある。</p> |

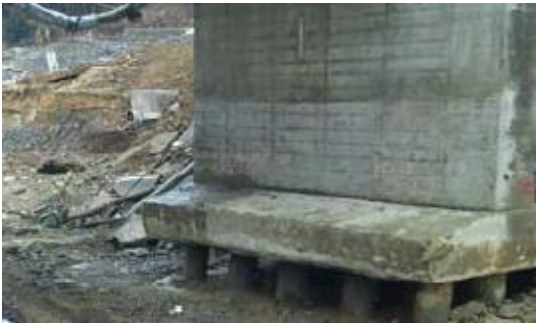
| その他 | 洗掘 | 下部構造 |
|---|---|---|
| | | <div data-bbox="762 409 863 443">例</div> <p>基礎部が洗掘され杭が露出している場合、地盤抵抗が期待できず、構造安全性に大きな影響が生じることもある。<br/>（写真の例は津波後に発見された損傷。）</p> |

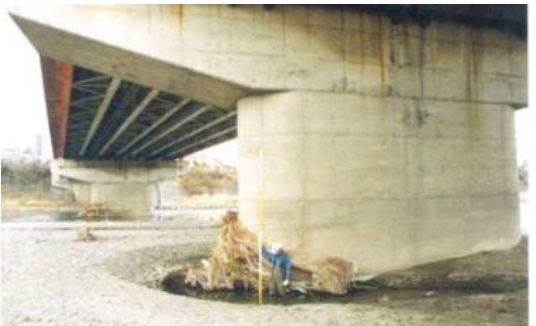
| その他 | 洗掘 | 下部構造 |
|---|---|---|
| | | <div data-bbox="762 757 863 790">例</div> <p>基礎部が流水のため著しく洗掘されている場合、地盤抵抗が期待できず、構造安全性に大きな影響が生じることもある。</p> |

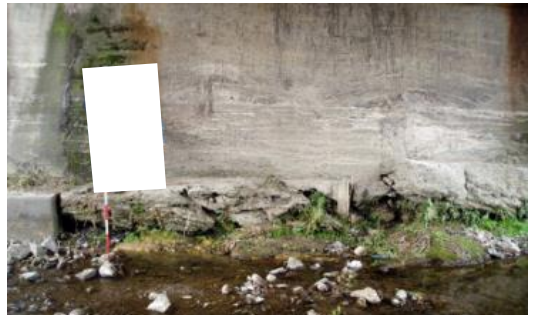
| その他 | 洗掘 | 下部構造 |
|---|---|---|
| | | <div data-bbox="762 1104 863 1137">例</div> <p>基礎部が流水のため著しく洗掘されている場合、地盤抵抗が期待できず、構造安全性に大きな影響が生じることもある。</p> |

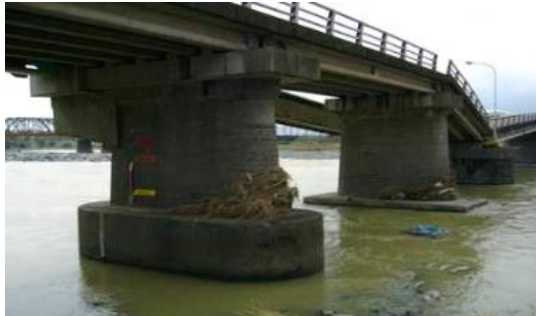
| その他 | 洗掘 | 下部構造 |
|---|---|---|
| | | <div data-bbox="762 1451 863 1485">例</div> <p>洪水によって洗掘が進行した場合、下部工の沈下・傾斜などが生じ、危険な状態となっていることもある。</p> |

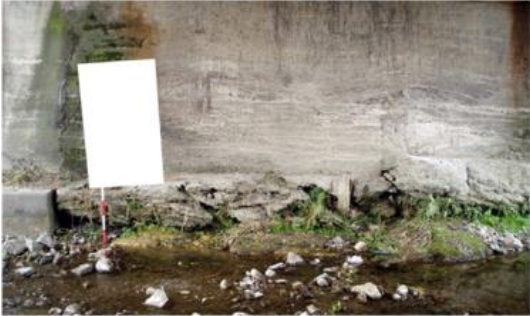
| その他 | 吸い出し | 下部構造 |
|---|---|---|
| | | <div data-bbox="762 409 863 443">例</div> <p data-bbox="815 443 1257 613">洗掘部からの土砂の吸い出しにより橋台基礎底面に空洞が生じる可能性があり、構造安全性に大きな影響が生じていることもある。</p> |

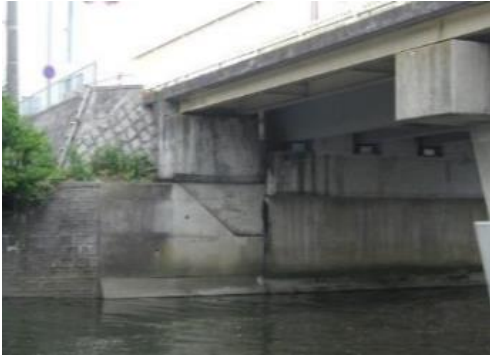
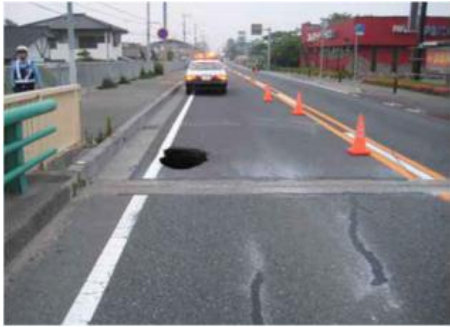
| その他 | 吸い出し | 下部構造 |
|---|---|---|
| <br><div data-bbox="212 1122 703 1435"> </div> | | <div data-bbox="762 761 863 795">例</div> <p data-bbox="815 795 1257 965">橋台背面の舗装面に異常が現れる場合、橋台背面土の流出が生じている可能性が疑われ、基礎の支持力に影響を与えている場合もある。</p> <p data-bbox="815 999 1257 1099">（写真は橋台基礎の土砂が洗掘され、橋台背面の土砂が流出した事例）</p> |
| 備考 | | <p data-bbox="240 1843 1257 1917">■ 橋梁の背面土が流出している場合、路面にひびわれや陥没などの異常が現れる場合がある。</p> |

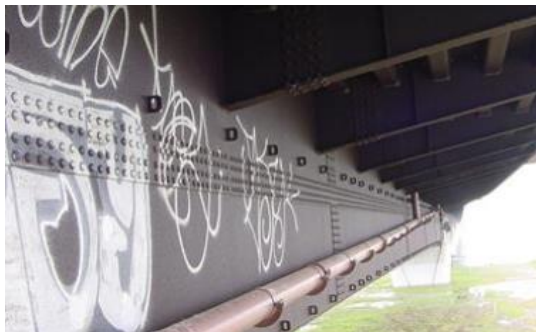
| その他 | その他の異常 | 共通 |
|---|---|---|
| <div><div></div><div><div>例</div><div>大規模な落書きが見られる場合、塗装などの防食被膜に悪影響を与えたり、耐候性鋼材の保護性錆の形成を阻害するなどの影響が懸念される場合もある。</div></div></div> | | |

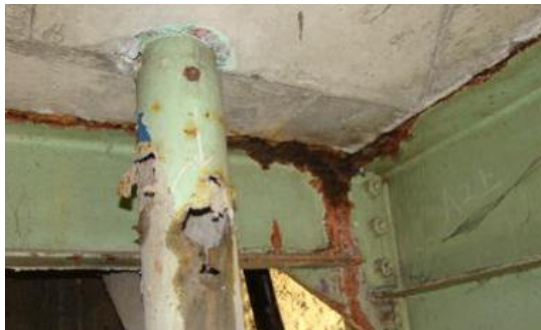
| その他 | その他の異常 | 共通 |
|---|---|---|
| <div><div></div><div><div>例</div><div>排水管が腐食により断面欠損している場合、排水の飛散により橋本体に深刻な影響を与えることもある。</div></div></div> | | |

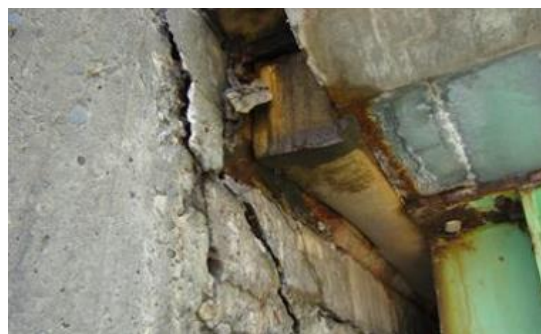
| その他 | その他の異常 | 共通 |
|---|---|---|
| <div><div></div><div><div>例</div><div>桁端部が下部工に衝突し、遊間がなくなっている場合、両者に大きな力が作用するため桁の座屈や橋台の破損に至ることもある。</div></div></div> | | |
