## 横断歩道橋の損傷事例

令和 6 年 8 月

本参考資料は、道路管理者の意思決定である健全性の診断の区分の決定にあたって、その主たる根拠となる技術的な評価について、必要な知識と技能の例の参考となるよう、構造別に損傷事例を示している。

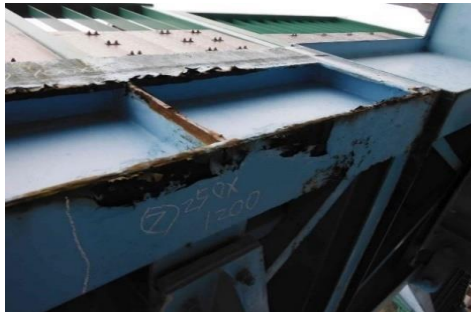
特定の部位で著しく防食被膜の劣化や腐食が進行している場合、原因によっては、急速に防食被膜の劣化や腐食が進行していくことがある。

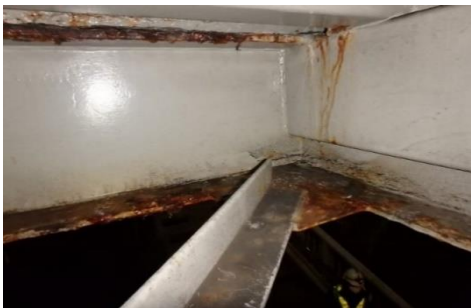
漏水や滞水のような特定の要因が影響している場合、環境が改善されないままに放置されると、塗膜の劣化や鋼材の腐食がその部位で急速に進行していくことがある。

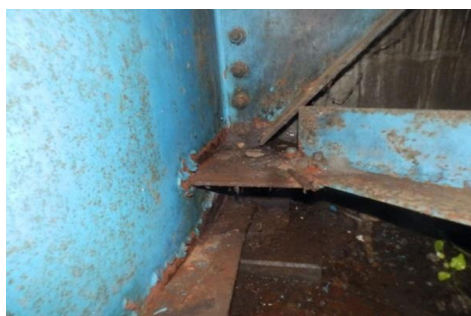
部材が複雑に組み合わされた箇所では、その部位の環境による以外に、部材を伝わってくる水による滞水や結露水の流下などによって、高湿度環境の継続によって特定の部位で集中的に防食被膜の劣化や腐食の進行が生じることがある。既に腐食が進行している場合、端対傾構や横構と主桁の間の荷重の伝達や、荷重が作用したときの主桁間の形状の保持の能力が低下している可能性がある。

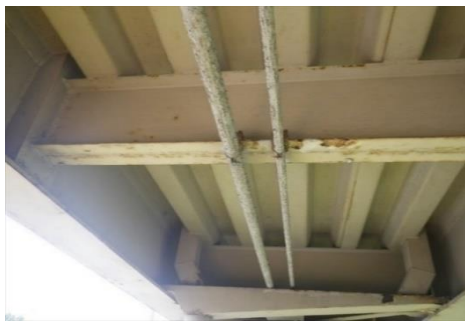
| 上部構造 | 主桁・横桁 | 2 / 13 |
|---|---|---|
| | <div>例</div> <p>添架物との取付部などで異種の金属が接触している場合、異種金属接触腐食によって局部的に急速に腐食が進行することがある。塗装や樹脂材などによる絶縁が行われていても、それらの劣化や損傷によって絶縁不良となっていることもある。</p> | |

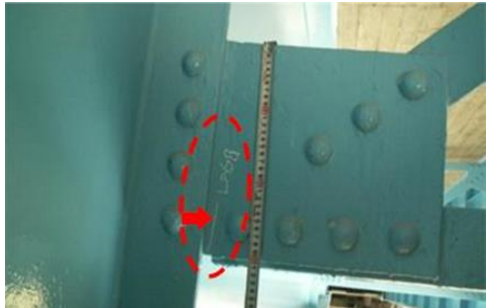
| 上部構造 | 主桁・横桁 | 2 / 13 |
|---|---|---|
| | <div>例</div> <p>鋼部材の亀裂は、一旦発生すると亀裂部位に連続している母材や溶接部のどこに進行するのかの予測は困難である。一方、リベットやボルトで接合された部材では鋼材が連続していないため接合部を越えて亀裂が連続して進行することはない。</p> | |

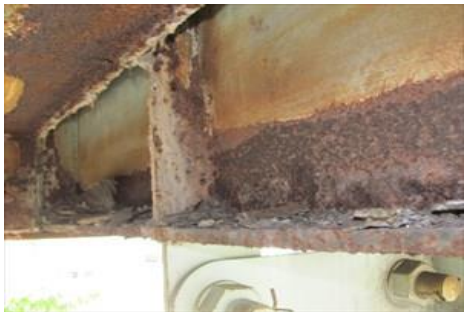
| 上部構造 | 主桁・横桁 | 3 / 13 |
|---|---|---|
| | <div>例</div> <p>部材の特定の部位で著しく腐食して板厚減少が生じている場合、その範囲や板厚減少量が小さくとも、部材としての耐荷性能が大きく低下することがある。例えば、フランジとウェブの一体性が低下することやウェブ局部の板厚減少や断面欠損により座屈耐荷力が顕著に低下することもある。</p> | |

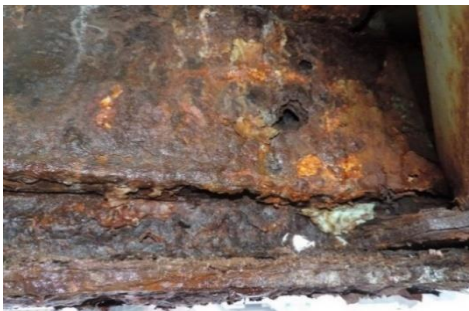
| 上部構造 | 主桁・横桁 | 3 / 13 |
|---|---|---|
| | <div>例</div> <p>局部的にでも断面欠損するほど腐食が進行している場合、その周囲の鋼材も広範囲に深刻な板厚減少が生じていることがある。なお錆部分には耐荷性能は期待できないため、腐食部で表面が覆われている場合、錆を除去するなど残存している有効断面部分の確認が必要である。</p> | |

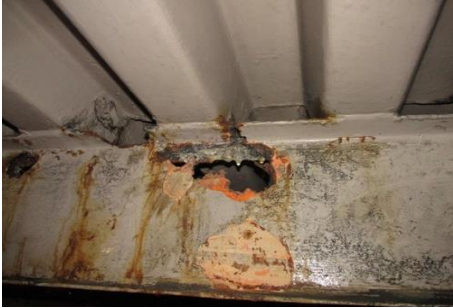
| | <p><b>例</b></p> <p>雨水が直接かからない部位で局部的に著しく腐食が進行している場合、その上にある部材や部位を貫通してきた雨水による可能性がある。その場合、原因が除去されないと当該部位での腐食が進行するだけでなく、原因となった他の部位でも深刻な腐食の進行が続くことが考えられる。</p> |

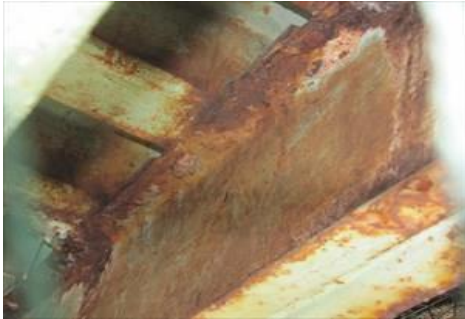
| | <p><b>例</b></p> <p>横桁に広がりのある腐食が進行しており、上フランジでは局部で明確な板厚減少が生じている。その上にある床版からの漏水による可能性があり、原因が除去されないと腐食が急激に進展したり、床版と横桁の接合部で集中的に腐食が進展したりする可能性もあるため注意が必要である。</p> |

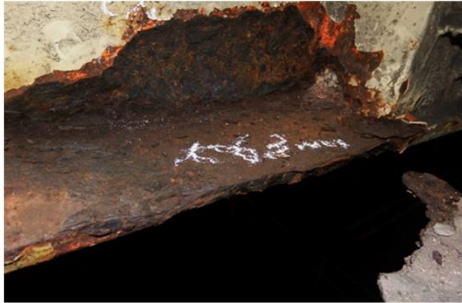
| | <p><b>例</b></p> <p>支承部や支点部のような応力集中部で顕著な腐食が生じている場合、局部的な断面減少や断面欠損により著しく耐荷性能が低下しており、群衆荷重や地震などの作用によって、その位置で部材が座屈したり、破断したりすることで、荷重を支持、伝達する機能が喪失することもある。また断面欠損が生じているとその箇所が起点となって亀裂が進展することもある。</p> |

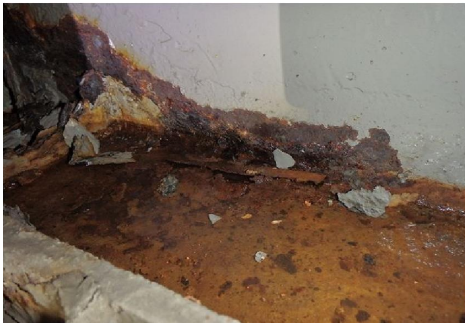
| | <p><b>例</b></p> <p>桁部材の支点部で、著しく腐食が進行すると、その範囲は小さくともその部位や支点部の構造によっては、群衆荷重や地震などの作用によって、その位置で部材が座屈したり、破断したりすることで、荷重を支持、伝達する機能が喪失することもある。なお、支承部や桁端部では伸縮装置部からの雨水の流下や塵埃の堆積による高湿度環境の継続などで腐食が促進されることがある。</p> |

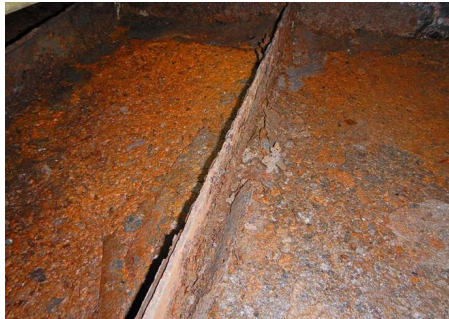
| 上部構造 | | 主桁・横桁 | | 5 / 13 | |
|---|--|---|--|---|--|
| | | <div>例</div> <p>箱桁内部などの閉断面部材の内部に、雨水が浸入すると部材外部からは確認できないままに防食機能の低下や鋼材の腐食が進行していくことがある。また浸入量は少なくとも、部材内部で結露を繰り返すなど、高湿度環境が継続することで防食機能の低下や腐食が急速に進行することがある。</p> | | | |

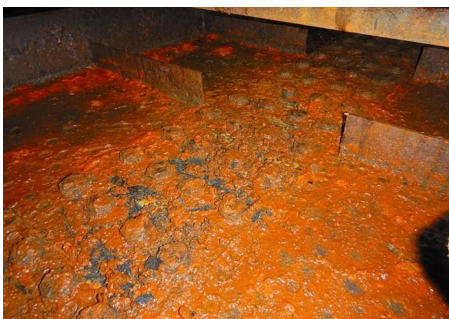
| 上部構造 | | 主桁・横桁 | | 5 / 13 | |
|---|--|---|--|---|--|
| | | <div>例</div> <p>箱桁内部や閉断面部材内部では、雨水の浸入以外にも、配水管の破損など不測の滞水を生じることがある。なお、閉断面部材に内部の滞水を排出されるよう導排水経路や開口が設けられていても、接合部の凹凸や塵埃の堆積など様々な理由で必ずしも十分に機能しないことも多い。</p> | | | |

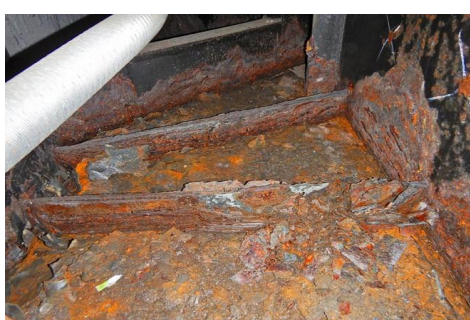
| 上部構造 | | 主桁・横桁 | | 5 / 13 | |
|---|--|---|--|---|--|
| | | <div>例</div> <p>箱桁内部の下面側には、補強材やダイヤフラム、ボルト継手、マンホールやハンドホール周りの補強板、溶接線など様々な突起や段差があり、内部に浸入した水は滞留して腐食が促進されることがある。なお水抜き穴や導排水板等が設けられていても、十分に機能しないこともあるため注意が必要である。</p> | | | |

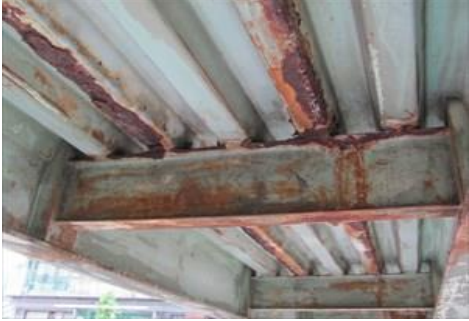
| 上部構造 | 主桁・横桁 | 6 / 13 |
|---|---|---|
| | | <div data-bbox="794 409 858 443">例</div> <p>横桁上部に腐食が生じており、かつその上の鋼床版裏面に著しい腐食が生じている。床版上面からの雨水によって鋼床版が上側から腐食し断面欠損に至ることで漏水が生じているおそれがある。なお、鋼床版にも断面欠損、著しい減肉が生じていると、鋼床版が荷重を支持できず、踏み抜きが生じる可能性がある。</p> |

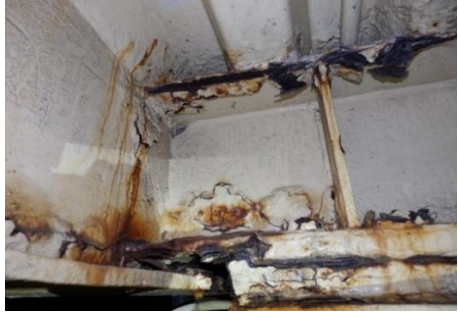
| 上部構造 | 主桁・横桁 | 6 / 13 |
|---|---|---|
| | | <div data-bbox="794 763 858 797">例</div> <p>鋼床版の下の特定の場所で腐食が進行している場合、鋼床版の接合部など、雨水の浸入経路ができていることがある。その場合、鋼床版側でも劣化が進行していることがある。なお、腐食部が過去に再塗装や補修塗装が行われている場合、塗装前よりも状態が悪化していることもある。また、横桁のせん断スパン比によっては、曲げではなくせん断が支配的な場合があり、主桁との接合部の腐食は、横桁として荷重を支持する機能の低下に与える影響が大きい場合もある。</p> |

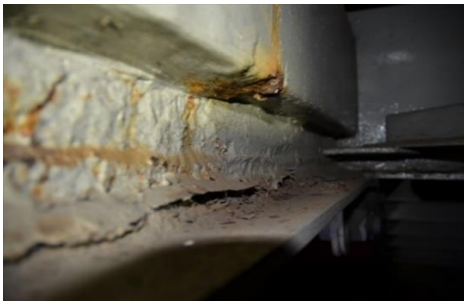
| 上部構造 | | 主桁・横桁 | | 7 / 13 | |
|---|--|---|--|---|--|
| | | 例 | | 塗膜に錆色の変色が生じている場合、塗膜の下で既に広範囲に腐食が進行していることがある。またその場合、腐食原因となる雨水の供給経路が部材内部など外観から視認困難な箇所であることもある。 | |

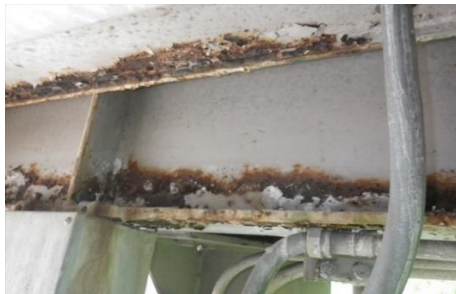
| 上部構造 | | 主桁・横桁 | | 7 / 13 | |
|---|--|---|--|---|--|
| | | 例 | | 構造的に雨水が滞留しやすい箇所や水切り部では塗膜が劣化しやすく、局部的に腐食が進行することがある。また部材の狭隘部や部材端は塗膜品質が劣る場合があり、他の一般部に比べて先行して腐食が進行することがある。塗膜品質が劣る部位で腐食が生じるとその部位で集中的に腐食が進行していくことがある。 | |

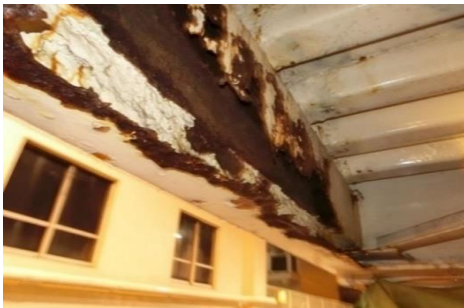
| 上部構造 | | 主桁・横桁 | | 7 / 13 | |
|---|--|---|--|---|--|
| | | 例 | | 上面側からの漏水による腐食部で石灰分の析出が見られる場合、床版コンクリートなど上方にあるコンクリートにも劣化が進行していることがある。また部材内部から進行してきた腐食による断面欠損や塗装の劣化が生じている場合、既にその部材は内側から広範囲に大きく断面減少していることがある。 | |

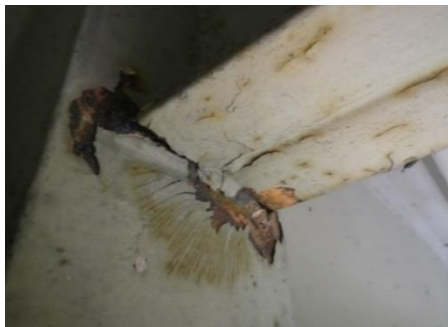
| 上部構造 | | 主桁・横桁 | | 7 / 13 | |
|---|--|---|--|---|--|
| | | 例 | | 溶接継手部の腐食部では亀裂も発生していることがある。塗膜が残存している場合、溶接部に亀裂が生じていても塗膜われと外観上は区別がつかないことがある。 | |

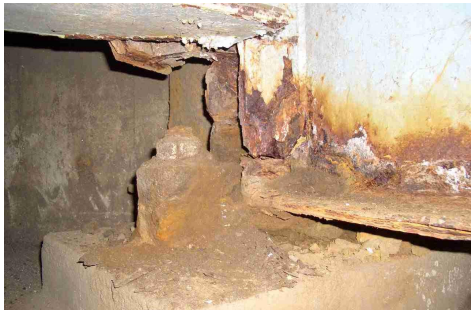
| | <p><b>例</b></p> <p>支点部などの応力集中部位での腐食による断面減少や断面欠損では、その範囲や位置によっては、既に耐荷性能が大きく低下している場合があり、地震などの作用によって、その位置で部材が破壊したり、座屈を生じることもある。また断面欠損部から亀裂が進展することもある。</p> |

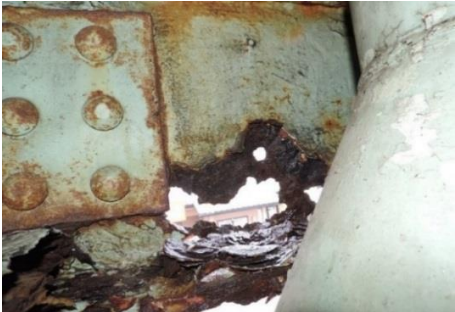
| | <p><b>例</b></p> <p>ボルト接合部近くで腐食によって断面減少や断面欠損を生じると、その影響は接合部にも及ぶことになる。例えば、接合機構に異常が生じて、ボルト接合部として所定の抵抗ができないなど耐荷性能が大きく低下することもある。また応力集中部から亀裂が生じることもある。</p> |

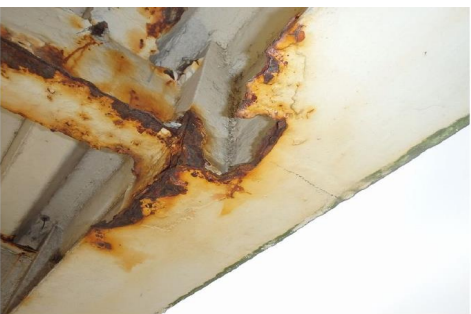
| | <p><b>例</b></p> <p>部材剛結部と隅角部などその影響を受ける直近の部材に腐食による断面減少や断面欠損が生じると、部材相互に荷重を支持、伝達する能力が低下し、耐荷性能が大きく低下することがある。応力集中による部材断面の一部降伏や亀裂の発生に至ることもある。</p> |

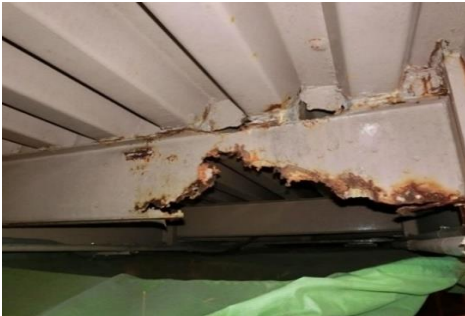
写真は、上方からの水の滴下によって生じた横桁の腐食部を除去した例である。有効断面が著しく減少しているなど、桁部材としての耐荷性能は大きく低下していると推定できる状態。

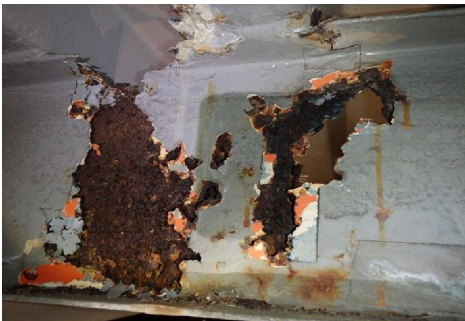
雨水が直接かからない部位で、上方からの漏水等によって腐食が進行する場合、腐食範囲や形状、進行の程度は同じ橋の同種の部材であっても千差万別であり、箇所毎に現状及び今後どのように進行するのかを評価する必要がある。

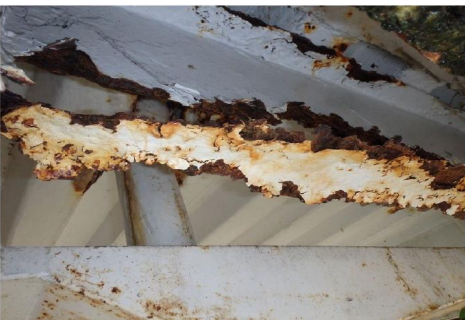
部材の内部や上方の視認できない箇所から腐食が進行する場合、裏面側の部材表面の塗膜劣化などに異常が現れるまでには、既に著しく断面減少していたり、大きな異常が見られないまま腐食部の脱落や破壊に至る危険性もある。

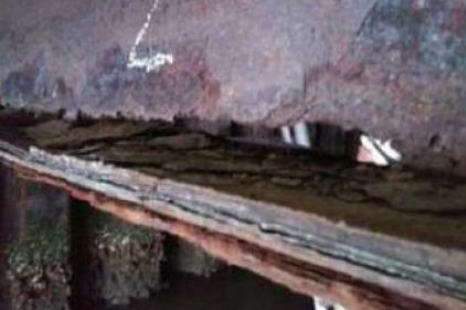
| | <p><b>例</b></p> <p>耐候性鋼材は環境不適合によって異常腐食を生じて、急速な断面減少が生じることがある。なお層状錆が広く形成されている場合、それらを除去しないと残存板厚の正確な評価は難しい。</p> |

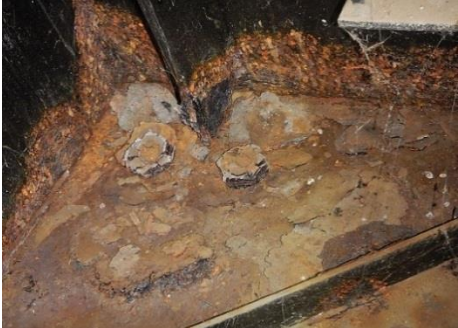
| | <p><b>例</b></p> <p>耐候性鋼材は環境不適合によって異常腐食を生じて、急速な断面減少が生じることがある。なお異常腐食の錆性状は多様であり、保護性錆や保護性錆に移行する途中段階との見極めは慎重に行う必要がある。</p> |

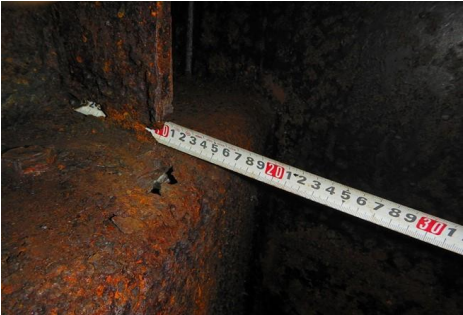
| | <p><b>例</b></p> <p>耐候性鋼材は表面を様々な性状の錆が覆うため、表面に開口していても亀裂を容易に見つけられないこともある。特に溶接線部などで当初より表面が平滑でない部位では亀裂が視認しにくくなることに注意が必要である。</p> |

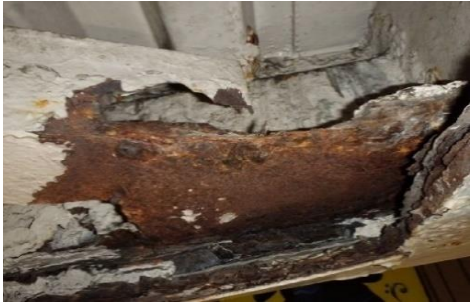
| | <p><b>例</b></p> <p>支承部や支点部に、明らかな板厚減少を伴う著しい腐食がある場合、既に耐荷力が大きく低下しており、構造安全性に影響を及ぼしている場合もある。</p> |

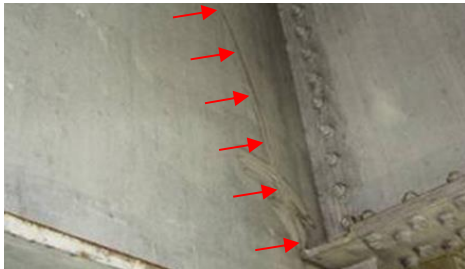
| 上部構造 | | 主桁・横桁 | | 11 / 13 | |
|---|--|---|--|---|--|
| | | <div>例</div> <p>部材同士の交差部や貫通部は、構造的に疲労耐久性に劣る場合が多く、亀裂が発生しやすい。<br/>なお、鋼部材の亀裂の進展傾向はまちまちであり、一旦生じた後に長期にわたって停滞したり、突如急速に進展することもある。</p> | | | |

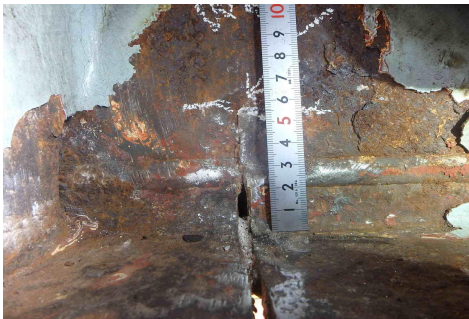
| 上部構造 | | 主桁・横桁 | | 11 / 13 | |
|---|--|---|--|---|--|
| | | <div>例</div> <p>鋼部材では溶接部が起点となって亀裂が発生することが多い。主桁の突き合わせ溶接など、塗装表面からは溶接線の存在や正確な位置がわからないこともあり、図面で確認するなど注意が必要である。</p> | | | |

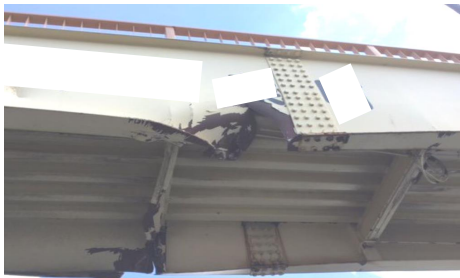
| 上部構造 | 主桁・横桁 | 12 / 13 |
|---|---|---|
| | <p><b>例</b></p> <p>設計で考慮していない向きや大きさの外力で損傷した場合、その影響も設計で想定しないものとなっている可能性があり注意が必要である。特に車両衝突のような衝撃的な作用では衝突部から離れた位置での亀裂発生やボルト折損などの可能性もある。</p> | |

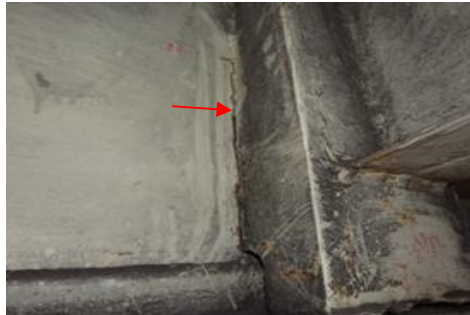
| 上部構造 | 主桁・横桁 | 12 / 13 |
|---|---|---|
| | <p><b>例</b></p> <p>部材の断面変化点、屈曲部、複数の部材の交点などは応力集中によって亀裂が発生しやすい部位である。またそのような部位での亀裂による断面欠損の影響は、その部位の耐荷機構に複雑に影響を生じるため、耐荷性能に及ぼす影響を慎重に判断する必要がある。</p> | |

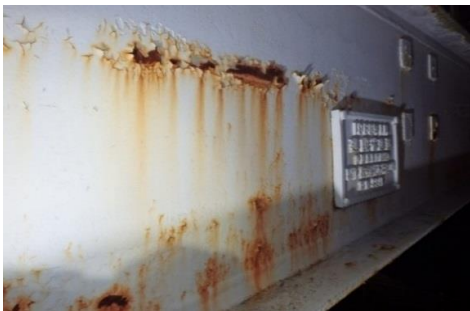
| 上部構造 | 主桁・横桁 | 12 / 13 |
|---|---|---|
| | <p><b>例</b></p> <p>両側主桁ウェブの内側に歩廊が結合された歩道橋の外側が歩廊部に一致して腐食している。このように構造によって原因に応じた特徴的な変状が現れることもある。なお、内部からの腐食で反対側の表面にまで発錆が見られる場合、部材断面が大きく損なわれている可能性がある。</p> | |

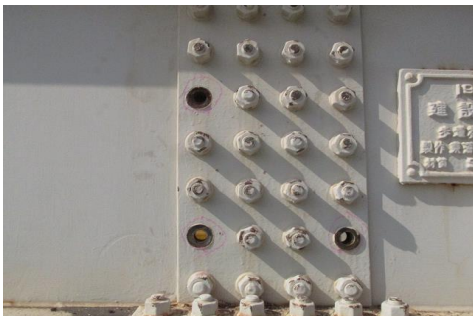
| 上部構造 | 主桁・横桁 | 12 / 13 |
|---|---|---|
| | <p><b>例</b></p> <p>同じ継手内で複数のボルトの破断や抜けなどの異常が見られる場合、原因によっては他のボルトにも既に軸力抜けや亀裂の発生が生じていることがある。また、ボルトの破断が遅れ破壊である場合、同じ継手や同時に施工された同じ橋の他の継手でも破断が続発することがある。</p> | |

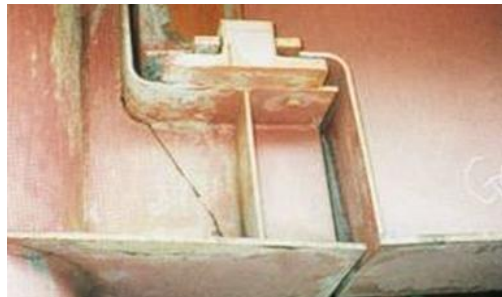
| 上部構造 | 主桁・横桁 | 13 / 13 |
|---|---|---|
| | <div>例</div> <p>支承部などの荷重集中点では大きな応力変動が繰り返されるため亀裂を生じやすい環境である、このときゲルバー桁の受け梁のように構造上重要な部位で亀裂が発生すると、急速に進展して受け梁の破壊による落橋など致命的な状態に至らしめる可能性があり注意が必要である。</p> | |

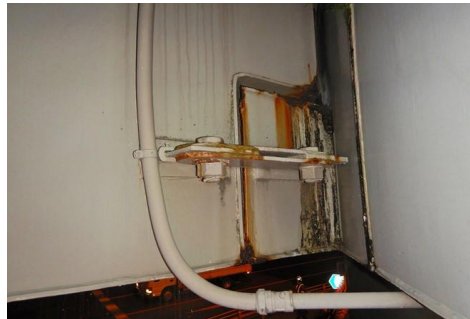
| 上部構造 | 主桁・横桁 | 13 / 13 |
|---|---|---|
| | <div>例</div> <p>ゲルバー部のように狭隘かつ腐食環境が厳しい部位で漏水や錆汁が見られる場合、外観からの目視が困難な隙間や箱断面部材の内部で既に腐食が著しく進行していることがある。ゲルバー部は応力集中箇所であり腐食による断面減少や断面欠損部から亀裂が発生する危険性も高い。</p> | |

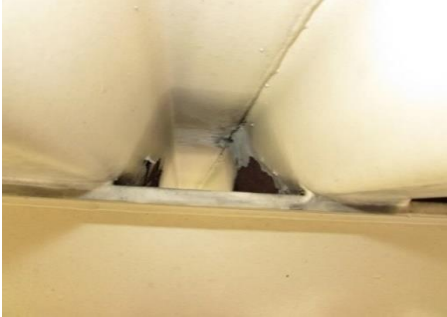
| 上部構造 | 床版 | 1 / 8 |
|---|---|---|
| | | <div>例</div> <p>鋼床版の裏面に錆汁が見られる場合、上面からの雨水の到達によって鋼床版が上面から腐食して断面欠損に至っていることがある。腐食原因や鋼床版の構造によっては、広範囲で著しく断面減少したり、断面欠損部が拡大するまで裏面の塗装には大きな変状が現れないことがある。</p> |

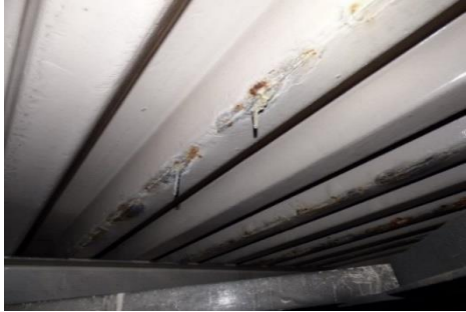
| 上部構造 | 床版 | 1 / 8 |
|---|---|---|
| | | <div>例</div> <p>歩道橋では、型枠兼用の極薄鋼板上にコンクリートを打設した構造の床版も使われている。上からの雨水が鋼板に到達すると上面側から腐食して鋼板が断面欠損することもある。また極薄鋼板だけで床版コンクリートを支持できない場合、床版の抜け落ちや腐食鋼板の落下も生じうる。</p> |

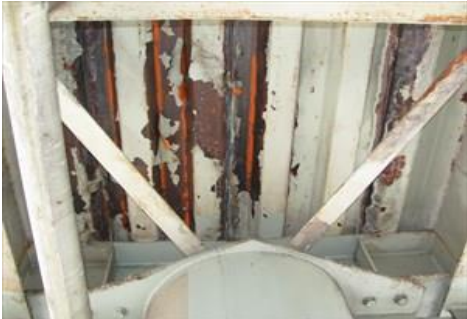
| 上部構造 | 床版 | 2 / 8 |
|---|---|---|
| | <div>例</div> <p>鋼床版または床版の底鋼板の裏面側に塗装の浮きや剥がれが広範囲に生じていたり、錆汁など腐食の兆候が見られる場合、上部からの雨水の浸入によって鋼板が既に著しく断面減少していたり、部分的に断面欠損している可能性がある。</p> | |

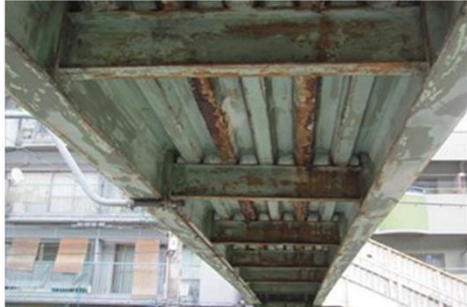
| 上部構造 | 床版 | 2 / 8 |
|---|---|---|
| | <div>例</div> <p>床版の構造、舗装材や床版コンクリートの状態、路面の縦横断勾配などでも、雨水が下まで到達する箇所は異なってくる。一方、確認時点で変状が見られない箇所でも既に下面に腐食が見られる部位と同条件の箇所では今後早期に腐食による変状が現れる可能性もある。</p> | |

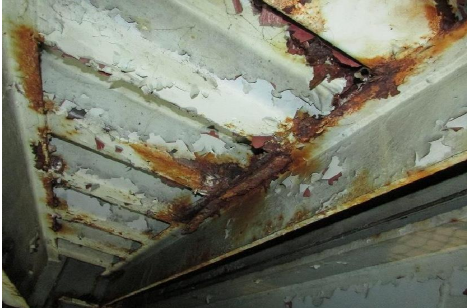
| 上部構造 | 床版 | 2 / 8 |
|---|---|---|
| | <div>例</div> <p>床版の構造、舗装材や床版コンクリートの状態、路面の縦横断勾配などでも、雨水が下まで到達する箇所は異なってくる。一方、確認時点で変状が見られない箇所でも既に下面に腐食が見られる部位と同条件の箇所では今後早期に腐食による変状が現れる可能性もある。</p> | |

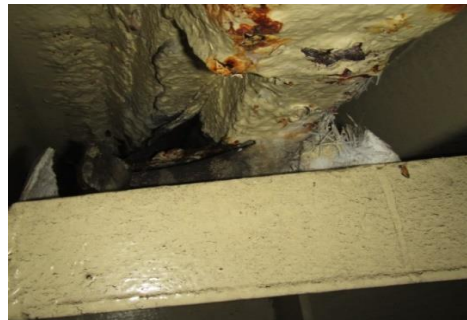
| 上部構造 | 床版 | 2 / 8 |
|---|---|---|
| | <div>例</div> <p>補修塗装部で内部の鋼板の腐食による浮きや剥離、錆汁の漏出が見られる場合、過去にも同じ原因による雨水の浸入による腐食が生じていた可能性が高い。補修塗装時の状態や補修塗装の方法によっては、補修塗装前の状態よりも既に腐食による断面減少や断面欠損などが拡大している可能性もある。</p> | |

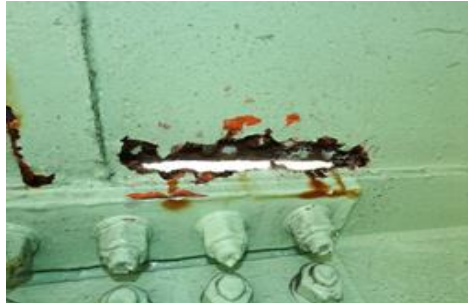
| 上部構造 | 床版 | 3 / 8 |
|---|---|---|
| | <div>例</div> <p>ボルト継手部では鋼床版の上面に添接板による段差やボルト頭などの凹凸などで特定の箇所まで到達した雨水が滞留することがあり、特定の部位で局部的に腐食が進行することがある。その場合、ボルト継手部全体の継手性能も大きく低下していることもある。</p> | |

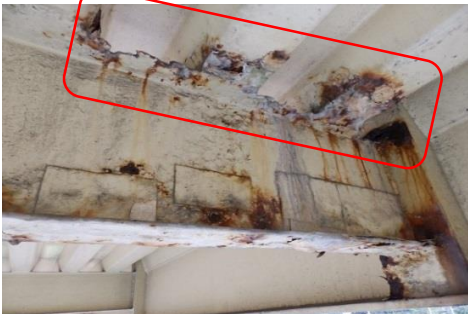
| 上部構造 | 床版 | 3 / 8 |
|---|---|---|
| | <div>例</div> <p>鋼床版の腐食部の下に位置する箇所で特に腐食が進行している場合、鋼床版が既に断面欠損して漏水していることがある。鋼床版の荷重を支持する機能の低下や錆等の落下による第三者被害のおそれもある</p> | |

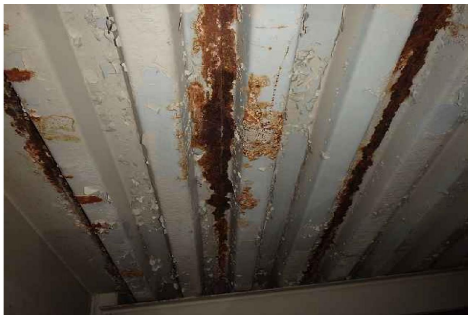
| 上部構造 | 床版 | 3 / 8 |
|---|---|---|
| | <div>例</div> <p>波板上の底鋼板にコンクリートが充填された床版では、上部から浸入した雨水が鋼板の合わせ目の凹凸で滞留してその位置で著しく腐食が進行することもあり、必ずしも鋼板凹部での腐食が先行するわけではない。線状の腐食減肉や断面欠損が生じると床版は一体性を失うこともある。</p> | |

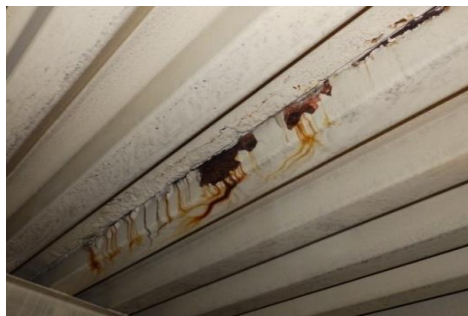
| 上部構造 | 床版 | 3 / 8 |
|---|---|---|
| | <div>例</div> <p>波板上の底鋼板にコンクリートが充填された床版では、上部から浸入した雨水が鋼板の合わせ目の凹凸で滞留してその位置で著しく腐食が進行することもあり、必ずしも鋼板凹部での腐食が先行するわけではない。線状の腐食減肉や断面欠損が生じると床版は一体性を失うこともある。</p> | |

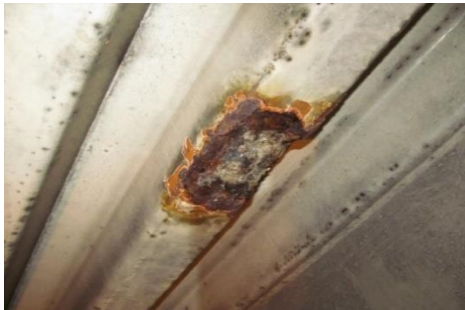
| 上部構造 | 床版 | 4 / 8 |
|---|---|---|
| | <div>例</div> <p>上面から床版内部を通ってきた雨水によって底鋼板が上側から腐食する場合、著しく腐食する位置や範囲は、舗装材の仕様や床版の構造など様々な条件で異なってくる。他の個所でも同じ条件になっている場合には同様の腐食が生じることもある。</p> | |

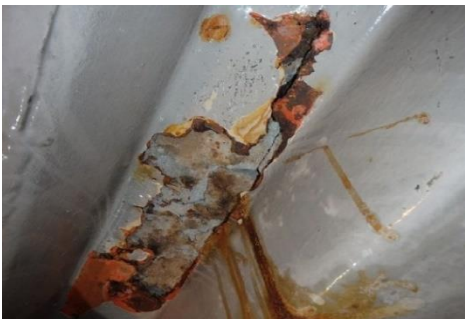
| 上部構造 | 床版 | 4 / 8 |
|---|---|---|
| | <div>例</div> <p>底鋼板にコンクリートが打設された形式の床版では、構造や仕様によってコンクリート部分が床版の耐荷性能に果たす役割や程度はそれぞれ異なるため、底鋼板の腐食減肉や断面欠損の影響を評価する場合、床版の耐荷機構にも注意する必要がある。</p> | |

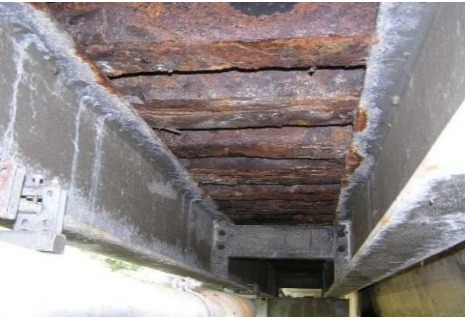
| 上部構造 | 床版 | 4 / 8 |
|---|---|---|
| | <div>例</div> <p>鋼板の防食被膜が広範囲に失われて鋼材表面の広範囲で腐食が損傷する場合、表面に錆が層状に形成されることがある。このような場合、広範囲に板厚減少が生じて耐荷性能が大きく低下する可能性があるが、錆を除去しないと板厚減少量の把握や断面欠損の有無の確認は難しいことが多い。</p> | |

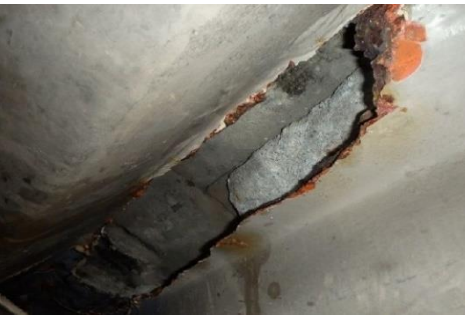
| 上部構造 | 床版 | 4 / 8 |
|---|---|---|
| | <div>例</div> <p>底鋼板と内部に打設された床版コンクリートはずれ止めなどで一体化されておらず、鋼板とコンクリートの間には隙間が生じていることがある。そのため鋼板上面まで到達した水がどこに滞留して鋼板の腐食を促進させているのかは、腐食が相当に進行するまで裏面からは確認が難しいこともある。</p> | |

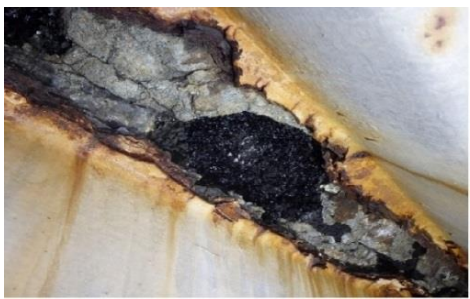
| 上部構造 | 床版 | 5 / 8 |
|---|---|---|
| | <div>例</div> <p>腐食した鋼板を除去した例である。鋼板上のモルタルも劣化しており、路面陥没や踏み抜きが生じるような状態となっている。このように床版としての耐荷性能が大きく低下していても、鋼板上面側からの腐食の程度を裏面の外観だけで評価することは難しい場合も多い。</p> | |

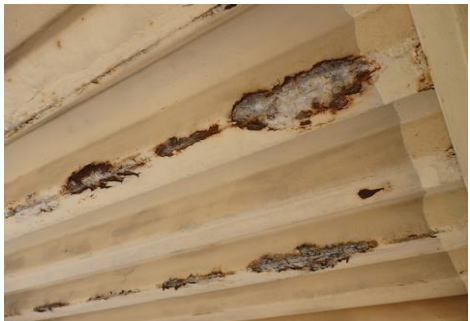
| 上部構造 | 床版 | 5 / 8 |
|---|---|---|
| | <div>例</div> <p>上面からの雨水で著しく腐食が進行した床版下面の鋼板が断面欠損を生じている。このような場合、床版コンクリートが脱落して第三者被害を及ぼす可能性がある。また床版としての耐荷性能は大きく低下している可能性が高い。</p> | |

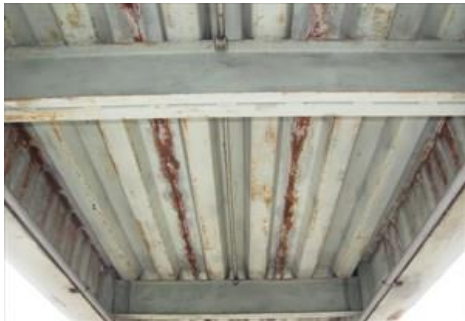
| 上部構造 | 床版 | 6 / 8 |
|---|---|---|
| | <p><b>例</b></p> <p>上部からの雨水の浸入の可能性があるが、デッキプレートの継目や端部からのさび汁が生じている場合、裏面（上面）側から既に腐食が著しく進行し、継ぎ目で鋼板の一体性が失われていることもある。その場合、床版としての荷重を支持する機能の低下や腐食が著しい箇所での踏み抜きのおそれもある。</p> | |

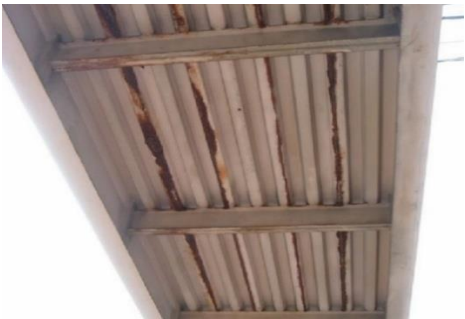
| 上部構造 | 床版 | 6 / 8 |
|---|---|---|
| | <p><b>例</b></p> <p>上部からの雨水の浸入の可能性があるが、デッキプレートの継目や端部からのさび汁が生じている場合、裏面（上面）側から既に腐食が著しく進行し、継ぎ目で鋼板の一体性が失われていることもある。その場合床版としての荷重を支持する機能の低下や腐食が著しい箇所での踏み抜きの<br/>おそれもある。</p> | |

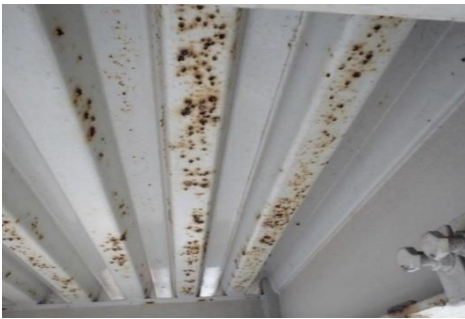
| 上部構造 | 床版 | 6 / 8 |
|---|---|---|
| | <p><b>例</b></p> <p>上面からの雨水によって底鋼板の腐食が下面に及んだ場合、塗膜が下層から損傷していくことで、外面側から劣化が進行した場合とは異なる塗膜の変状が見られることがある。塗膜表面で特異な変色や発錆が見られる場合、その性状や分布などにも着目して原因を推定する必要がある。</p> | |

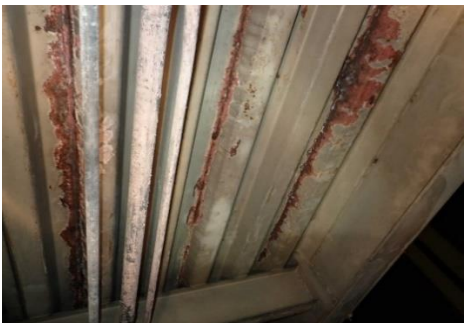
| 上部構造 | 床版 | 6 / 8 |
|---|---|---|
| | <p><b>例</b></p> <p>底鋼板の裏面まで著しい腐食が生じて断面欠損が生じている場合、荷重を支持する機能が低下し、歩道橋利用者が床版を踏み抜く可能性もある。また、床版を貫通してきた雨水が滴下して、床版より下に位置する他の部材や付属物の防食機能の低下や腐食を生じさせることがある。このような特定の部位に集中する水による腐食は原因が排除されないままでは急速に進行することがある。</p> | |

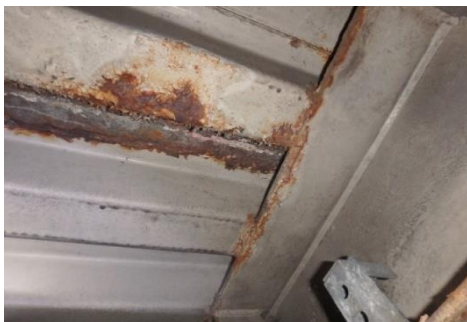
| 上部構造 | 床版 | 7 / 8 |
|---|---|---|
| | <p><b>例</b></p> <p>底鋼板の裏面まで著しい腐食が生じて断面欠損が生じている場合、床版を貫通してきた雨水が滴下して、床版より下に位置する他の部材や付属物の防食機能の低下や腐食を生じさせることがある。このような特定の部位に集中する水による腐食は原因が排除されないままでは急速に進行することがある。</p> | |

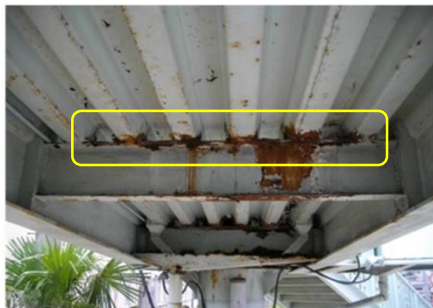
| 上部構造 | 床版 | 7 / 8 |
|---|---|---|
| | <p><b>例</b></p> <p>床版の底鋼板が上からの雨水で腐食する場合、水の浸入経路や縦横断勾配によっては特定の部位に腐食が生じることがある。その場合、原因が除去されないとその部位で急速に腐食が進行する可能性がある。また構造的に協働して抵抗する複数の部材が同じ位置で損傷すると耐荷性能が急速に低下することもある。</p> | |

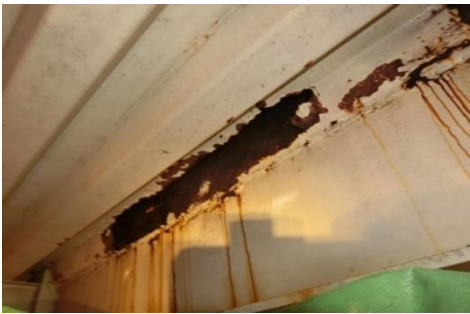
| 上部構造 | 床版 | 8 / 8 |
|---|---|---|
| | <p><b>例</b></p> <p>底鋼板の断面欠損部で床版を貫通してきた雨水が漏出している場合、下方に位置する部位や部材で防食機能の低下や腐食を著しく促進させることがある。このような特定の部位に集中する水による腐食は原因が排除されないままでは急速に進行することがある。</p> | |

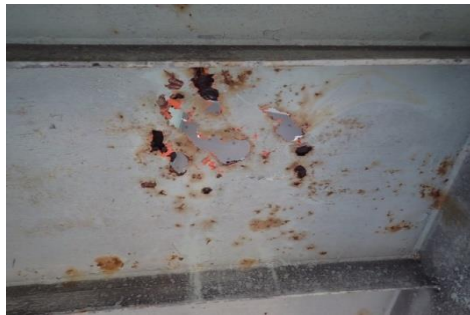
| 上部構造 | 床版 | 8 / 8 |
|---|---|---|
| | <p><b>例</b></p> <p>鋼床版上面に広く滞水が生じる場合、広範囲に腐食による板厚減少が生じることがあり、その場合、一部で断面欠損が確認された時点で、その周囲もほとんど健全な板厚が残っていないこともあるため荷重を支持する機能の低下や踏み抜き事故の発生にも注意が必要である。</p> | |

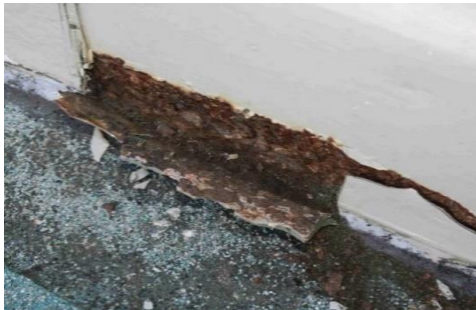
| 上部構造 | 地覆 | 1 / 7 |
|---|---|---|
| | <div>例</div> <p>塗装にひびわれやうきが見られる場合、舗装等で見えない部分で断面欠損等が生じ地覆内に水が浸入している可能性がある。その場合、床版や主桁等の内部で腐食が進行しており、部材の耐力に影響を及ぼしている場合もある。</p> | |

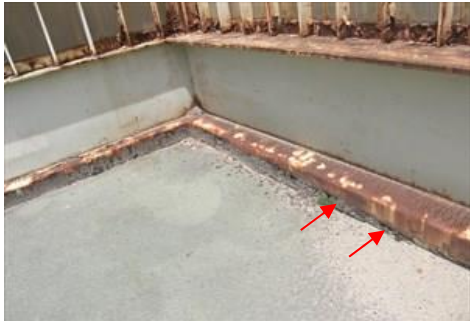
| 上部構造 | 地覆 | 2 / 7 |
|---|---|---|
| | <div>例</div> <p>路面境界部で腐食による板厚減少が生じている場合、舗装等で見えない部分で断面欠損等が生じ地覆内に水が浸入している可能性がある。その場合、床版や主桁等の内部で腐食が進行しており、部材の耐力に影響を及ぼしている場合もある。</p> | |

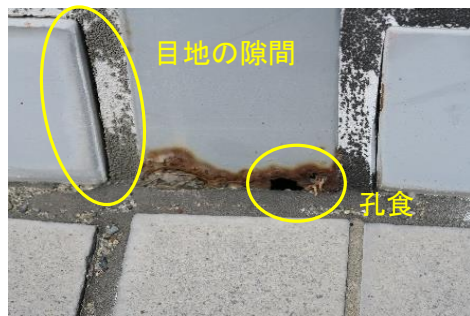
| 上部構造 | 地覆 | 2 / 7 |
|---|---|---|
| | <div>例</div> <p>橋面上で目地の割れや隙間、孔食が見られる場合、水みちになり、裏面側の床版や主桁等で腐食が進行している場合がある。</p> | |

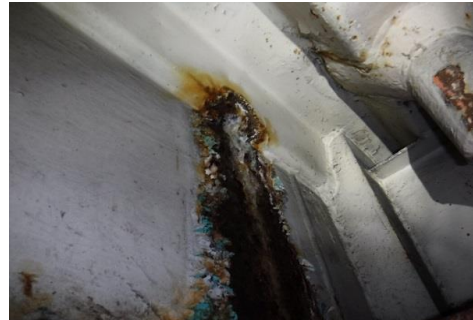
| 上部構造 | 地覆 | 3 / 7 |
|---|---|---|
| | <div>例</div> <p>主桁と床版デッキプレートとの接合部付近から漏水が確認できる場合，地覆から水が浸入している可能性があり，床版デッキプレートや主桁の内側に腐食による断面減少が生じて耐力に影響を及ぼしている場合もある。</p> | |

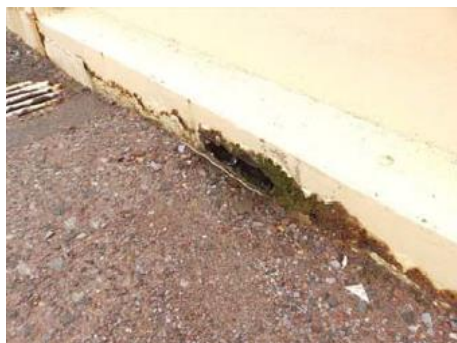
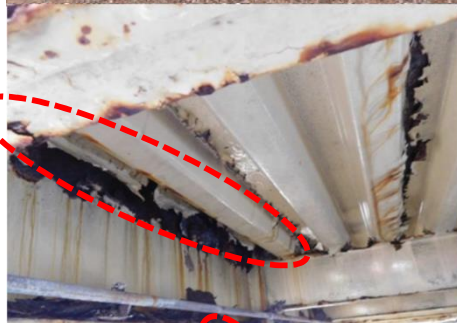
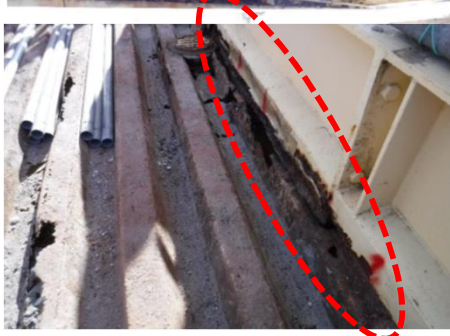
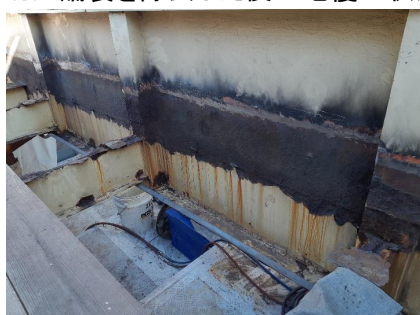
腐食により地覆外面に明らかな断面欠損や著しい板厚減少が見られる場合、地覆内に水が浸入し、主桁や床版端部に滞水し、内部から主桁や床版の腐食を進展させることがある。デッキプレート上面や主桁の腐食の著しい進展が懸念されるだけでなく、既に腐食が局所的に進展している可能性がある。

※ 舗装を除去した後の地覆の状態

※ 舗装を除去した後の主桁腹板の状態

■ 孔食が生じていると地覆内部に雨水等が浸入し、内部で広範囲に腐食が生じることがある。このため、耐荷力への影響を把握するために、地覆内部のデッキプレート上面や主桁の腐食について詳細な状態の把握を検討することが必要な場合もある。

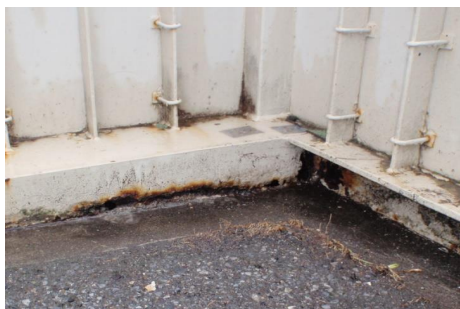
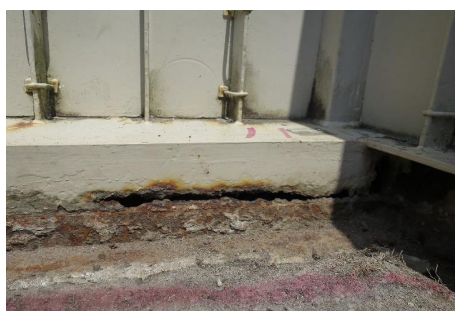
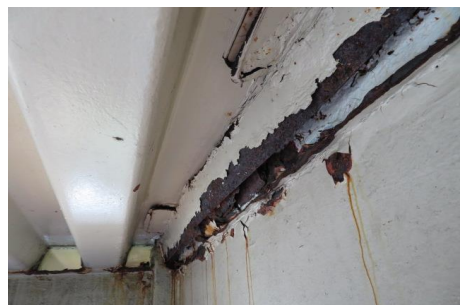
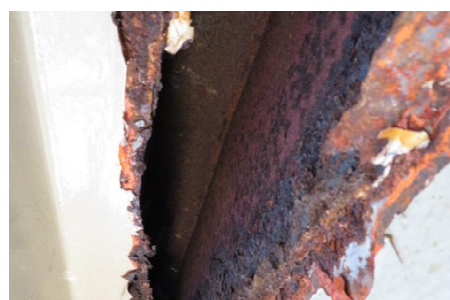
地覆際に滞水跡が確認され、腐食により、明らかな断面欠損や著しい板厚減少が見られる場合、地覆内に水が浸入し、主桁や床版端部に滞水し、内部から主桁や床版の腐食を進展させることがある。デッキプレートや主桁の腐食の著しい進展が懸念されるだけでなく、既に腐食が局所的に進展している可能性がある。

※ 舗装を除去した後の地覆の状態

※ 腐食片を除去した後の主桁腹板の状態

■ 孔食が生じていると地覆内部に雨水等が浸入し、内部で広範囲に腐食が生じることがある。このため、耐荷力への影響を把握するために、地覆内部のデッキプレート上面や主桁の腐食について詳細な状態の把握を検討することが必要な場合もある。

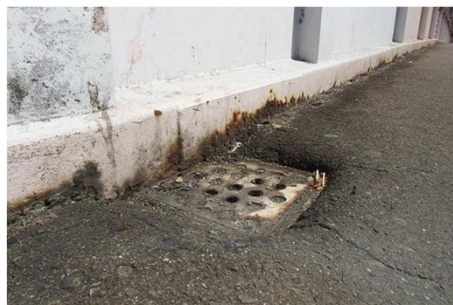
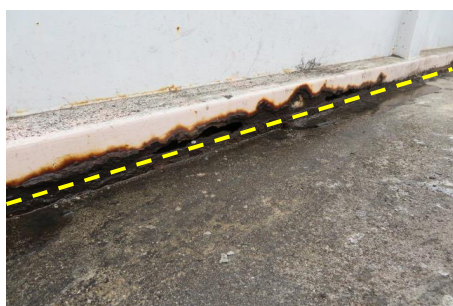
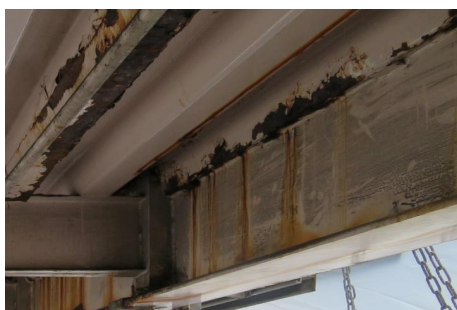
※ 舗装を除去した後の地覆の状態

腐食により地覆外面に明らかな断面欠損や著しい板厚減少が見られる場合、地覆内に水が浸入し、主桁や床版端部に滞水し、内部から主桁や床版の腐食を進展させることがある。デッキプレート上面や主桁の腐食の著しい進展が懸念されるだけでなく、既に腐食が局所的に進展している可能性がある。

■ 孔食が生じていると地覆内部に雨水等が浸入し、内部で広範囲に腐食が生じることがある。このため、耐荷力への影響を把握するために、地覆内部のデッキプレート上面や主桁の腐食について詳細な状態の把握を検討することが必要な場合もある。

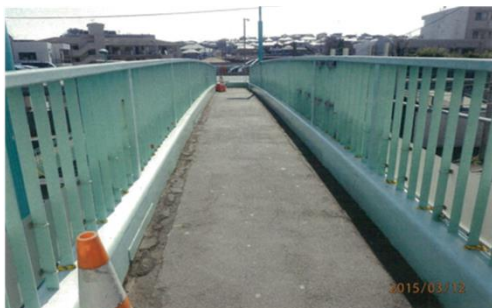
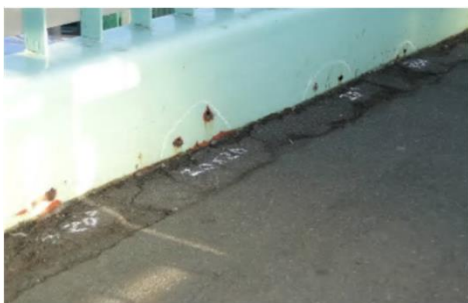
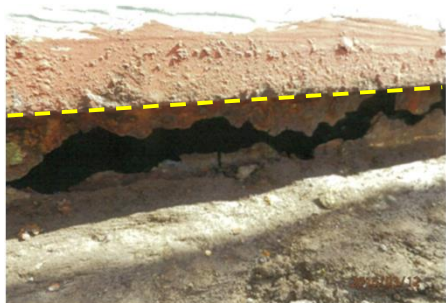
※ 舗装を除去した後の地覆の状態

地覆際の舗装に異常がみられ、地覆に腐食が見られる場合、舗装下にある地覆板にも欠損が生じており、地覆内に水が浸入し、主桁や床版端部に滞水し、内部から主桁や床版の腐食を進展させることがある。デッキプレートや主桁の腐食の著しい進展が懸念されるだけでなく、既に腐食が局所的に進展している可能性がある。

■ 孔食が生じていると地覆内部に雨水等が浸入し、内部で広範囲に腐食が生じることがある。このため、耐荷力への影響を把握するために、地覆内部のデッキプレート上面や主桁の腐食について詳細な状態の把握を検討することが必要な場合もある。

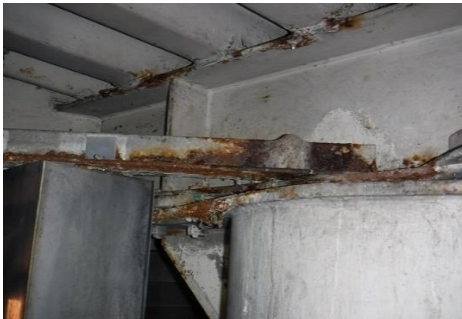
| 下部構造 | 橋脚 | 1 / 5 |
|---|---|---|
| | <div>例</div> <p>上下部接続部は狭隘で湿潤環境となりやすく防食機能の低下や腐食が促進されることがある。また床版など上部構造からの漏水があると、その直下周辺で急速に防食機能の低下や腐食の進行が生じることがある。</p> | |

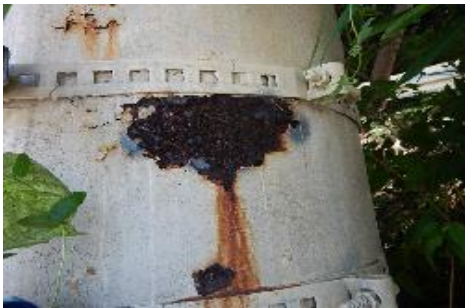
| 下部構造 | 橋脚 | 1 / 5 |
|---|---|---|
| | <div>例</div> <p>橋脚柱の表面に附属物などで突起や段差があると流下する雨水が同じ箇所に滞留して局部的に防食被膜の劣化や腐食が促進されることがある。橋脚柱と異種の金属の附属物が設置されている場合、防食被膜の劣化や損傷により絶縁機能が失われる異種金属接触腐食が生じることがある。</p> | |

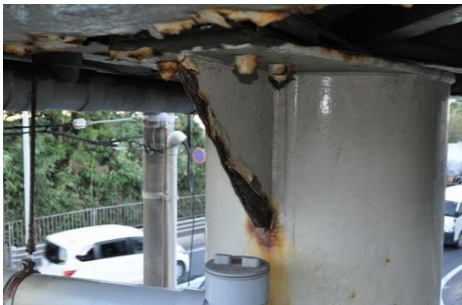
| 下部構造 | 橋脚 | 1 / 5 |
|---|---|---|
| | <div>例</div> <p>橋脚柱に設けられた補剛材など縦方向部材は水みちとなりやすく、防食被膜の劣化や腐食が促進されることがある。補強材端部の溶接部は応力集中により疲労亀裂を生じやすい箇所であるが腐食により亀裂が視認しにくくなることに注意が必要である。</p> | |

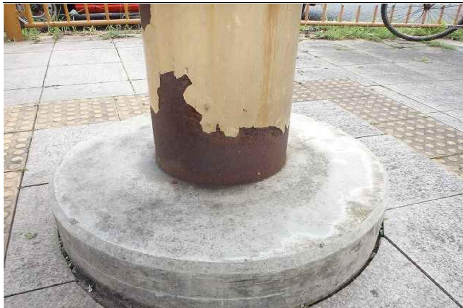
| 下部構造 | 橋脚 | 2 / 5 |
|---|---|---|
| | <div>例</div> <p>塗膜が層状に剥離して脱落している場合、防食機能が当初より十分でなかったり、浮きを生じて広範囲に防食機能が低下していることがある。その場合、そのまま放置すると密着していない塗膜下を含め広範囲に腐食が急速に進行していくこともある。</p> | |

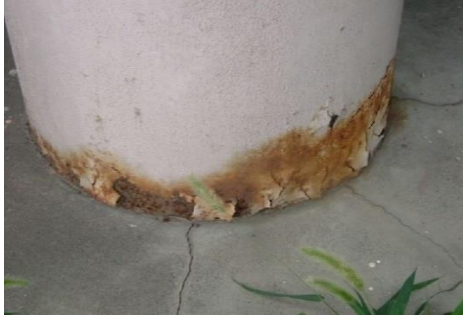
| 下部構造 | 橋脚 | 2 / 5 |
|---|---|---|
| | <div>例</div> <p>柱基部のコンクリートにひびわれがあると、雨水が浸入して柱本体や鉄筋が地中部で腐食することがある。また、湿潤環境となりやすい地際部では防食被膜の劣化や鋼製柱の腐食が進行しやすく、板厚減少や断面欠損に至ることもある。断面欠損を生じると柱内部にも雨水が浸入する。</p> | |

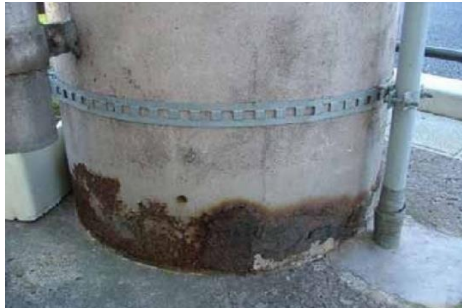
| 下部構造 | 橋脚 | 3 / 5 |
|---|---|---|
| | <p><b>例</b></p> <p>橋脚基部は湿潤環境になりやすく基部近傍で橋脚全周に局部的に腐食が進行して板厚減少や断面欠損を生じることがある。全断面が断面減少すると柱部材では耐荷力が著しく低下し、橋脚柱では座屈や倒壊が生じやすくなることに注意が必要である。</p> | |

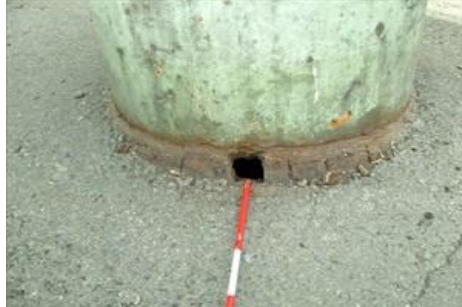
| 下部構造 | 橋脚 | 3 / 5 |
|---|---|---|
| | <p><b>例</b></p> <p>湿潤環境となりやすい地際部では防食被膜の劣化や鋼製柱の腐食が進行しやすく、根巻きコンクリートのひびわれや橋脚柱との隙間からも雨水が浸透して直接視認できない地中部でも腐食が進行して板厚減少や断面欠損に至ることもある。</p> | |

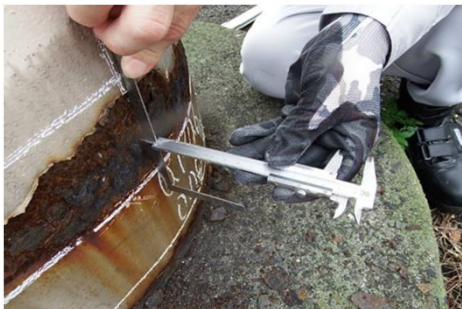
| 下部構造 | 橋脚 | 3 / 5 |
|---|---|---|
| | <p><b>例</b></p> <p>橋脚基部では橋脚全周に局部的に腐食が進行することが多い。著しい腐食を生じる位置は、湿潤環境になりやすい地際だけでなく、跳ね水の当たる箇所や溶接線など段差や凹凸がある位置など構造や立地によって様々である。原因によっては放置すると急速に腐食が進行する。</p> | |

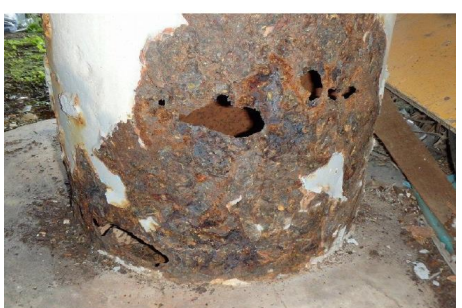
| 下部構造 | 橋脚 | 3 / 5 |
|---|---|---|
| | <p><b>例</b></p> <p>鋼製橋脚のような閉断面部材では、何らかの原因で内部に雨水が浸入すると柱基部内部に滞水を生じたり、結露を繰り返すなどで内部から腐食が進行することがある。その場合、外面に防食被膜の劣化や発錆などの異常が現れたときには既に耐荷力が大きく低下していることもある。</p> | |

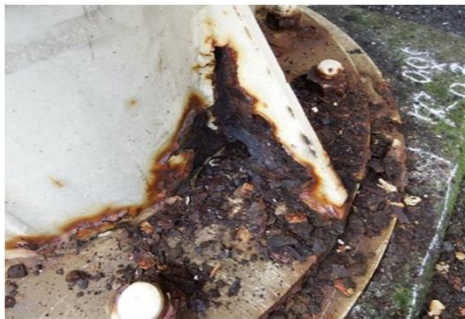
| 下部構造 | 橋脚 | 4 / 5 |
|---|---|---|
| | <div>例</div> <p>橋脚柱を流下した水が速やかに排除されず滞留すると高湿度環境が継続して著しく腐食を進行させることがある。補強材の溶接部に腐食減肉や腐食による表面凹凸が生じると亀裂が生じやすくなる。なお腐食部では錆を除去しないと亀裂の有無を目視で確認することは難しい。</p> | |

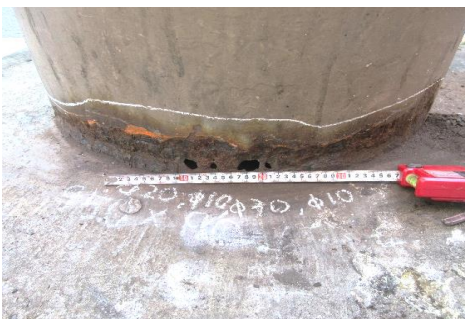
| 下部構造 | 橋脚 | 4 / 5 |
|---|---|---|
| | <div>例</div> <p>橋脚基部の局部で板厚減少を伴う腐食が生じている場合、何らかの原因で浸入した雨水等の柱内部での滞留によって、内部からの腐食が進行している場合がある。柱としての耐荷力が低下しており、地震等の作用により座屈や倒壊が生じる可能性がある。</p> | |

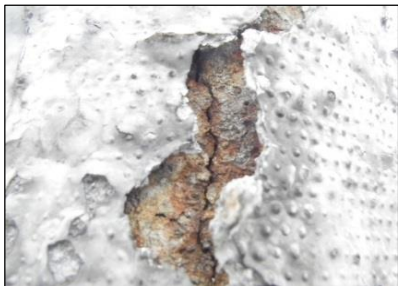
| 下部構造 | 橋脚 | 4 / 5 |
|---|---|---|
| | <div>例</div> <p>貼紙防止のアルミ被覆がされた鋼製橋脚柱で母材に腐食が生じている。電位差のある異種金属が直接接触したり雨水の介在で電氣的に接続されると腐食が急速に進行する異種金属接触腐食が生じる。放置すると短期間で断面欠損に至ることもある。塗装や樹脂材で絶縁して異種金属を組み合わせた仕様の場合、絶縁不良に注意が必要である。</p> | |

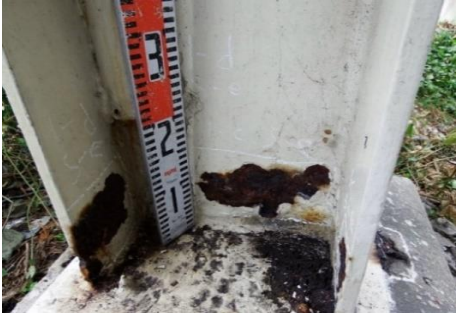
| | <p><b>例</b></p> <p>H型部材など開断面の形式の柱部材では地際部で狭隘な空間ができやすく、塵埃の堆積や排水勾配の不足なども生じやすいことから滞水を生じたり湿潤環境が継続することも多い。防食被膜の劣化や損傷を放置すると急速に腐食が進行することがある。</p> |

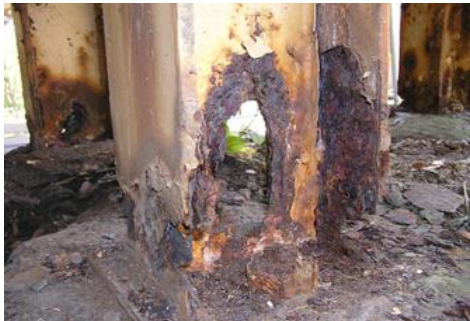
| | <p><b>例</b></p> <p>H型部材など開断面の形式の柱部材では地際部で狭隘な空間ができやすく、塵埃の堆積や排水勾配の不足なども生じやすいことから滞水を生じたり湿潤環境が継続することも多い。防食被膜の劣化や損傷を放置すると急速に腐食が進行することがある。</p> |

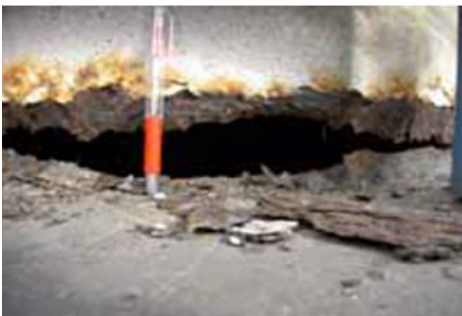
| | <p><b>例</b></p> <p>橋脚基部に腐食により、断面欠損や著しい板厚減少が生じている場合、既に耐荷力が低下して、地震等の作用により座屈や倒壊のおそれもある。</p> |

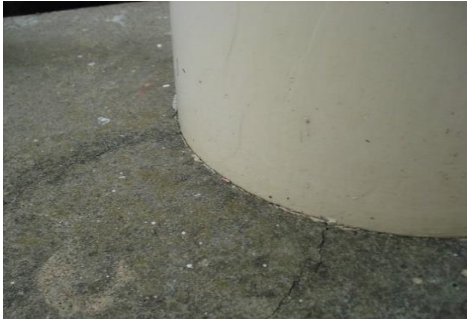
| 下部構造 | 根巻きコンクリート | 1 / 2 |
|---|---|---|
| | <div>例</div> <p>根巻きコンクリートにひびわれが見られる場合、内部への雨水の浸透が想定される。湿潤環境が継続すると橋脚本体や内部鋼材の腐食が進展する可能性がある。</p> | |

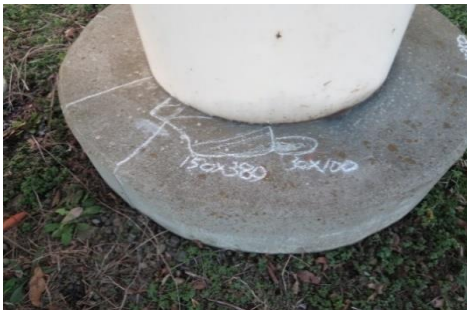
| 下部構造 | 根巻きコンクリート | 1 / 2 |
|---|---|---|
| | <div>例</div> <p>根巻きコンクリートにひびわれが見られる場合、内部への雨水の浸透が想定される。湿潤環境が継続すると橋脚本体や内部鋼材の腐食が進展する可能性がある。</p> | |

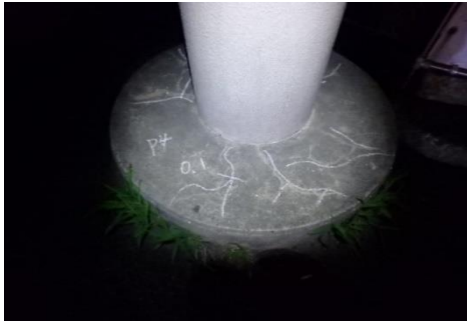
| 下部構造 | 根巻きコンクリート | 1 / 2 |
|---|---|---|
| | <div>例</div> <p>根巻きコンクリートにひびわれや石灰分の滲出が見られる場合、内部への雨水の浸透が想定される。湿潤環境が継続すると橋脚本体や内部鋼材の腐食が進展する可能性がある。</p> | |

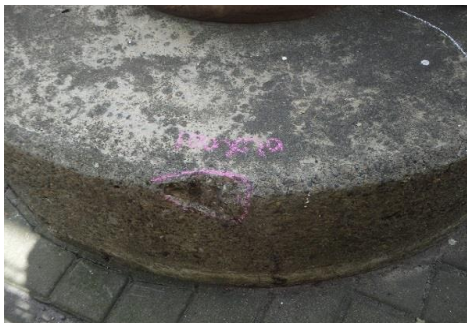
| 下部構造 | 根巻きコンクリート | 1 / 2 |
|---|---|---|
| | <div>例</div> <p>根巻きコンクリートに変色や欠損が見られる場合など、その原因及び根巻きコンクリートや橋脚の耐荷力等への影響が推定できない場合には、詳細な状態の把握を行う必要がある場合もある。</p> | |

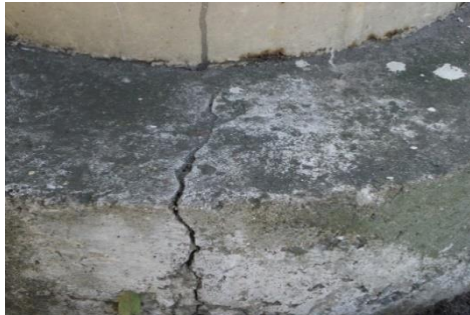
| 下部構造 | 根巻きコンクリート | 2 / 2 |
|---|---|---|
| | <div>例</div> <p>根巻きコンクリートにひびわれや変色が見られる場合、雨水の浸入により橋脚本体や内部鋼材の腐食が進行している可能性がある。<br/>また、根巻きコンクリートの機能が低下しており、その影響を考慮する必要がある。</p> | |

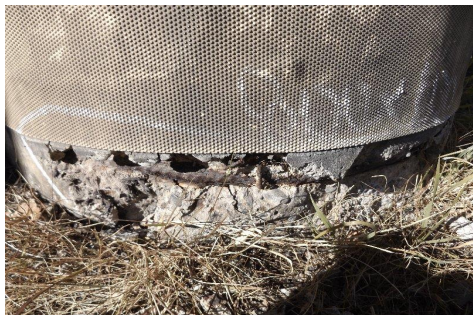
| 下部構造 | 根巻きコンクリート | 2 / 2 |
|---|---|---|
| | <div>例</div> <p>根巻きコンクリートの欠損が見られる場合、その原因によっては、雨水の浸入により橋脚本体や内部鋼材の腐食が進行し、耐荷力が低下している可能性がある。<br/>また、根巻きコンクリートの機能が低下しており、その影響を考慮する必要がある。</p> | |

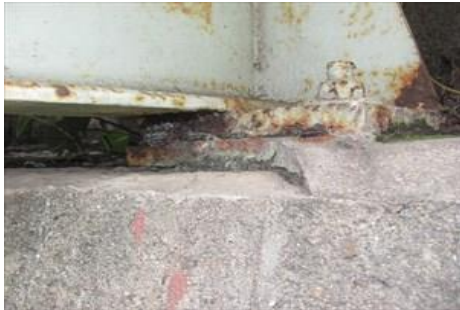
| 上下部接続部 | 支承 | 1 / 4 |
|---|---|---|
| | <div>例</div> <p>支承周りは狭隘で塵埃の堆積や目地部からの漏水などの影響も受けやすいなど、様々な理由で高湿度環境となりやすい。そのため防食機能の低下や腐食が急速に進むことがある。</p> | |

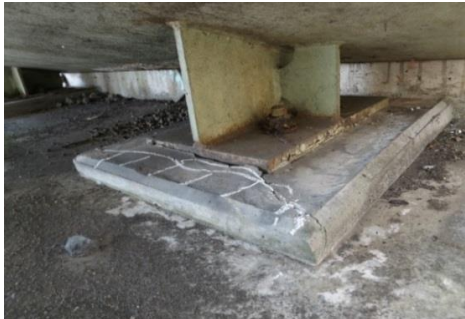
| 上下部接続部 | 支承 | 1 / 4 |
|---|---|---|
| | <div>例</div> <p>支点部の台座コンクリートや下部構造天端にひびわれがあると、雨水が浸入して内部鋼材を腐食させることがある。環境が改善されないまま放置されると、地震や群衆荷重に対して支承や下部構造の所要の耐荷性能が発揮されない可能性もある。</p> | |

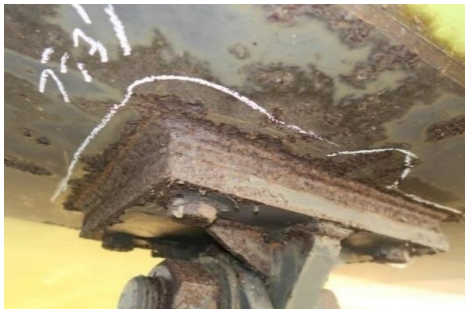
| 上下部接続部 | 支承 | 1 / 4 |
|---|---|---|
| | <div>例</div> <p>溶接線とその近傍は表面凹凸で滞水を生じやすい一方、塗膜品質が確保しにくい場所であり、塗膜の劣化や鋼材の腐食が進行しやすい。支承周りの溶接部には応力集中による亀裂が生じやすく、腐食による断面減少や表面凹凸は亀裂の発生を助長することがある。</p> | |

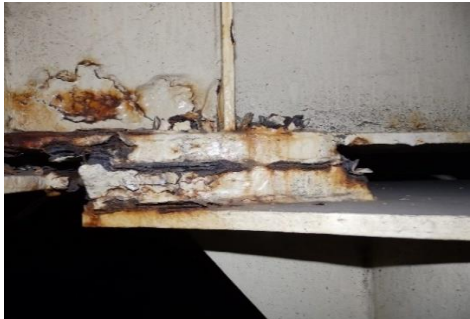
| 上下部接続部 | 支承 | 2 / 4 |
|---|---|---|
| | <div>例</div> <p>支点部は構造的に滞水しやすいなど高湿度環境になりやすい。支点部は部材の各部に大きな応力集中が生じやすく、腐食による断面減少や断面欠損、あるいは部材の固着が生じると支点部としての耐荷性能を大きく低下させたり、支点が所定の機能を失うこともある。</p> | |

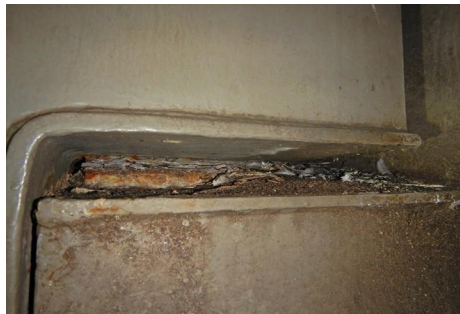
| 上下部接続部 | 支承 | 2 / 4 |
|---|---|---|
| | <div>例</div> <p>ゲルバー部は、漏水や滞水が生じやすく防食機能の低下や鋼材の腐食が生じやすい。一方で、外観目視が困難な場合が多いため、状態の把握には注意が必要である。</p> | |

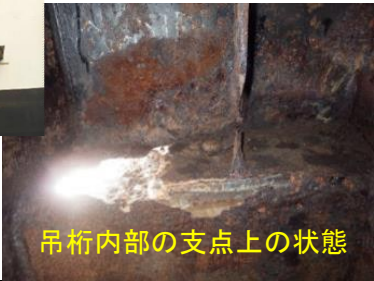
| 上下部接続部 | 支承 | 2 / 4 |
|---|---|---|
| <div><p>吊桁内部の支点上の状態</p></div> | <div>例</div> <p>配管等の貫通孔や孔食からゲルバー内部に水が浸入することで滞水が生じ、高湿潤環境により防食機能の低下や腐食が生じやすくなる場合がある。既に支承周りで腐食、減肉、欠損が進行している場合もある。外観からは目視困難であり、状態の把握には注意が必要である。</p> | |

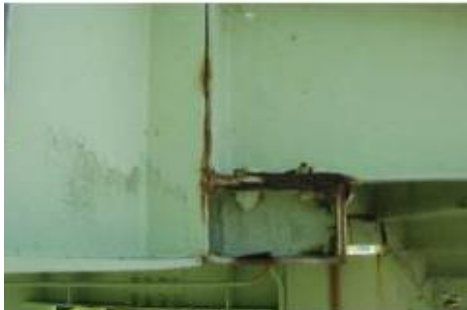
| 上下部接続部 | 支承 | 3 / 4 |
|---|---|---|
| | <div>例</div> <p>支点部では支承や部材同士がボルト接合されている場合も多い。ボルトや接続部の鋼材に腐食による断面減少が生じると、接合力が低下するなどにより接続部としての機能が低下するだけではなく、構造全体の耐荷性能に影響を及ぼす可能性もある。</p> | |

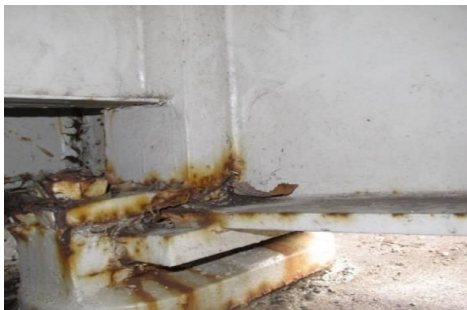
| 上下部接続部 | 支承 | 3 / 4 |
|---|---|---|
| | <div>例</div> <p>支承が腐食している場合、板厚の減少量の大小にかかわらず、固着等により可動機能が喪失・低下している場合がある。設計の想定とは異なることで、常時の作用に対して主桁に亀裂が生じたり、地震等の大きな作用に対して支承としての所要の耐荷性能が発揮されない可能性もある。</p> | |

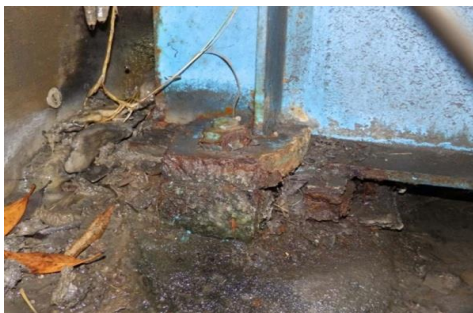
| 上下部接続部 | 支承 | 3 / 4 |
|---|---|---|
| | <div>例</div> <p>支承が腐食している場合、板厚の減少量の大小にかかわらず、固着等により可動機能が喪失・低下している場合がある。設計の想定とは異なることで、常時の作用に対して主桁に亀裂が生じたり、地震等の大きな作用に対して支承としての所要の耐荷性能が発揮されない可能性もある。</p> | |

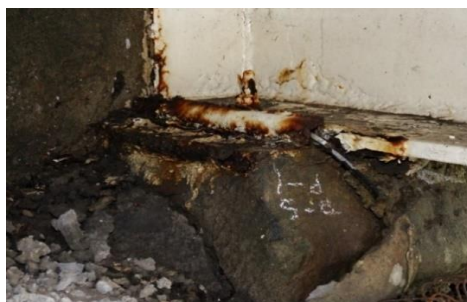
| 上下部接続部 | 支承 | 3 / 4 |
|---|---|---|
| | <div>例</div> <p>支承が腐食している場合、板厚の減少量の大小にかかわらず、固着等により支承としての回転機能が喪失・低下している場合がある。設計の想定とは異なることで、常時の作用に対して主桁に亀裂が生じたり、地震等の大きな作用に対して支承部が所要の耐荷性能を発揮できないこともある。</p> | |

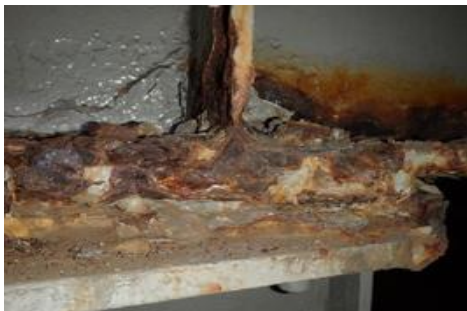
| 上下部接続部 | 支承 | 4 / 4 |
|---|---|---|
| | <div>例</div> <p>支点部の鉛直補剛材下端部は、雨水の滞留や塵埃の堆積を生じやすく防食機能の低下や腐食の促進が生じやすい。補剛材および近傍の桁部材に断面減少や断面欠損が生じると、局部的であっても群衆荷重や地震の作用に対して局部座屈や破断が生じる可能性がある。</p> | |

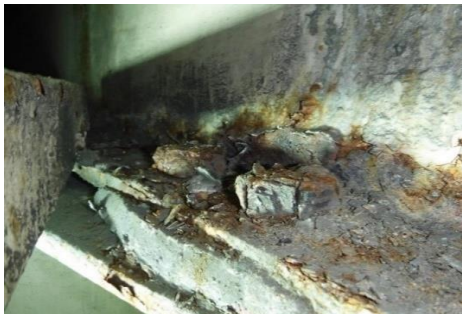
| 上下部接続部 | 支承 | 4 / 4 |
|---|---|---|
| | <div>例</div> <p>高力ボルトはナットやボルト頭が腐食による断面減少を生じると軸力抜けを生じたり、接合部分の鋼板の腐食や接合部分からの雨水の浸入によるボルト軸部の腐食などにより接合力が低下していることがある。</p> | |

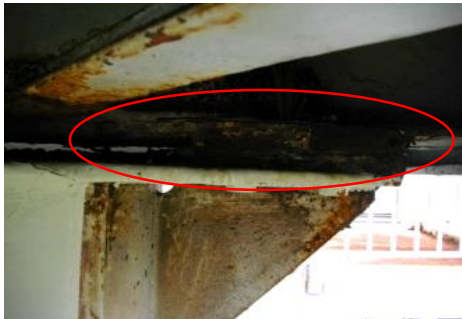
| 上下部接続部 | 支承 | 4 / 4 |
|---|---|---|
| | <div>例</div> <p>横断歩道橋では橋脚柱と上部構造の横桁が直接ボルトで接合される形式のものもある。横桁に腐食による板厚減少などが確認される場合、ボルトにも腐食が生じている可能性が高く、減肉により緩みが生じていると、ボルトに曲げ応力が生じるなどで破断する可能性もあることに注意が必要である。また、横桁に腐食前から亀裂などが発生している可能性もあり、狭隘部で変状が視認しにくい箇所であることに注意が必要である。</p> | |

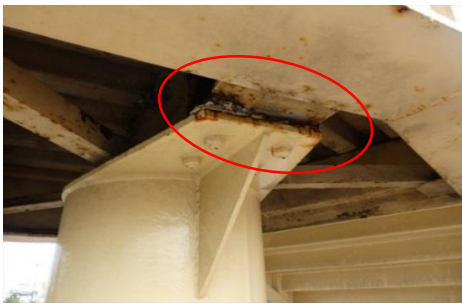
| 上下部接続部 | 支承 | 4 / 4 |
|---|---|---|
| | <div>例</div> <p>上下部接続部では上部構造から流下してきた雨水が滞留したり、同じ箇所が水切りになるなどで防食機能の低下や腐食の促進が生じやすい。また、鳥獣の糞尿等が堆積して塗膜が劣化することもある。上下部接続部は地震等の作用の影響を受けやすく、腐食が進行すると、横断歩道橋に作用する水平力に対して、上下部接続部にて所要の耐荷性能が発揮できなくなる可能性に注意が必要である。</p> | |

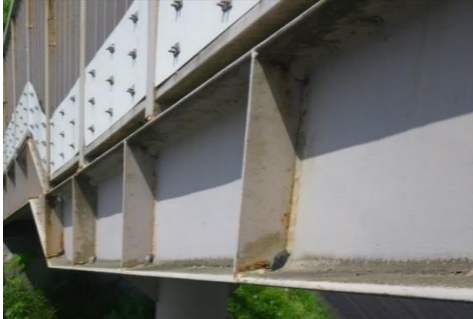
| 階段部 | 主桁 | 1 / 4 |
|---|---|---|
| | <div>例</div> <p>階段部の桁部材は、階段部の作用に対して荷重を支持し、階段部の上下部接続部に伝達するだけではなく、構造形式によっては、地震時に実質的に横断歩道橋本体からの水平力を分担する場合もある。そのため、腐食による板厚減少や断面欠損の影響も、部材としての耐荷機構や役割によっても異なってくることに注意が必要である。</p> | |

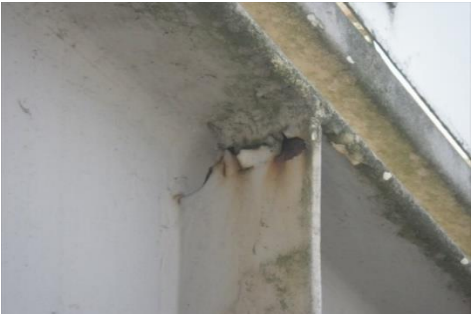
| 階段部 | 主桁 | 1 / 4 |
|---|---|---|
| | <div>例</div> <p>桁形式部材の補剛材に亀裂や腐食による断面欠損が生じると桁の耐荷性能が大きく低下することがある。なお鋼材の亀裂は、その新旧や発生原因によらず停滞していたものが急遽進展しはじめることもあるなど、今後の推移の予測は一般に難しい。</p> | |

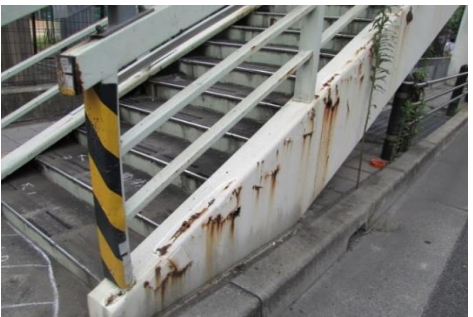
| 階段部 | 主桁 | 1 / 4 |
|---|---|---|
| | <div>例</div> <p>階段部の外側で、内側の踏み板の位置に合致した局所的な塗膜の劣化や腐食が見られる場合、踏み板側から腐食が進行して既に大きく断面減少していたり断面欠損に至っていることもある。その場合、階段の構造安全性のみならず利用者の安全にも影響を及ぼすことがある。</p> | |
