## 横断歩道橋の損傷事例

令和 6 年 8 月

本参考資料は、道路管理者の意思決定である健全性の診断の区分の決定にあたって、その主たる根拠となる技術的な評価について、必要な知識と技能の例の参考となるよう、構造別に損傷事例を示している。

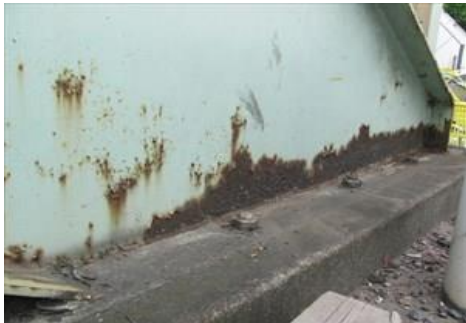
| 階段部 | 主桁 | 2 / 4 |
|---|---|---|
| | <div>例</div> <p>階段基部付近は、滞水しやすく上方からの雨水も流下してくるため防食機能の劣化や腐食が生じやすい。局部的に腐食が進行している場合、階段部の構造によっては耐荷性能が大きく低下することがある。また、環境が改善されないと腐食は急速に進行しやすい。</p> | |

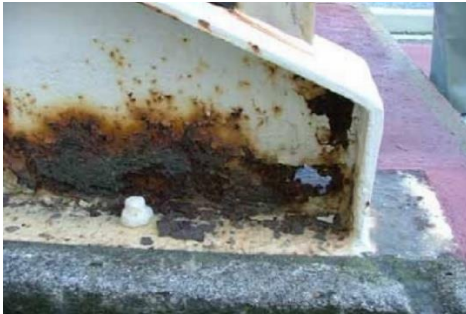
| 階段部 | 主桁 | 2 / 4 |
|---|---|---|
| | <div>例</div> <p>階段基部付近は、滞水しやすく上方からの雨水も流下してくるため防食機能の劣化や腐食が生じやすい。局部的に腐食が進行すると断面欠損に至ることもある。階段基部の断面欠損は地震等の大きな作用に対して荷重が支持できず、所要の耐荷性能が発揮できない可能性がある。また、環境が改善されないと腐食は急速に進行しやすい。</p> | |

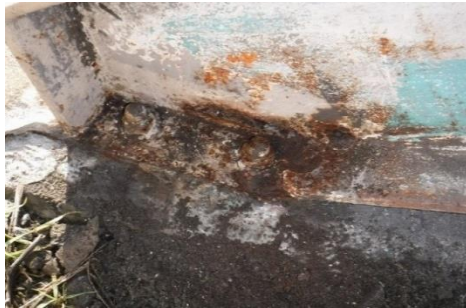
| 階段部 | 主桁 | 2 / 4 |
|---|---|---|
| | <div>例</div> <p>階段基部付近は、滞水しやすく上方からの雨水も流下してくるため防食機能の劣化や腐食が生じやすい。また地際に台座状コンクリートが設けられたものも多いが、コンクリートにひび割れがあると滞水や流下水はコンクリート内部にも浸入するため、コンクリート内部の鉄筋の腐食が進展し、台座コンクリートの荷重を支持する機能が低下する可能性もある。</p> | |

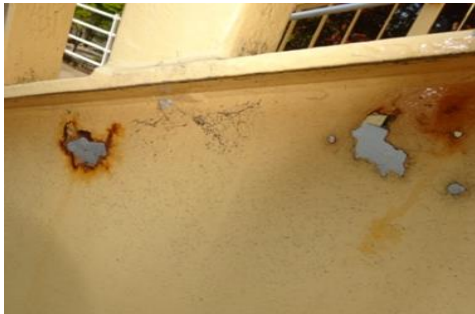
| 階段部 | 主桁 | 3 / 4 |
|---|---|---|
| | <div>例</div> <p>階段部の外側で、内側の踏み板の位置に合致した局所的な塗膜の劣化や腐食、断面欠損が見られる場合、踏み板側からの腐食の進行に起因していることが多い。階段桁の断面減少や欠損は構造安全性のみならず利用者の安全にも影響を及ぼすことがあるため注意が必要である。</p> | |

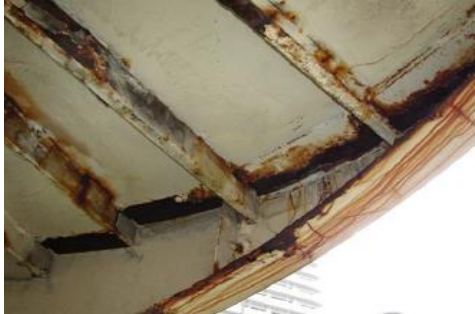
| 階段部 | 主桁 | 3 / 4 |
|---|---|---|
| | <div>例</div> <p>雨水が直接かからない階段裏面の特定部位が著しく腐食している場合、部材の隙間や腐食断面欠損、亀裂の発生などで上面側からの漏水を生じていたり、上面側からの腐食が下まで繋がっていることもある。原因と状態によっては既に主桁と踏み板や蹴上げの接合部の耐荷力が低下しており、階段部の耐荷性能が大きく低下している可能性もある。</p> | |

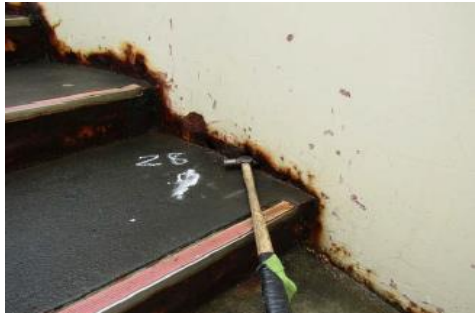
| 階段部 | 主桁 | 3 / 4 |
|---|---|---|
| | <div>例</div> <p>階段踏み板の隅部は塵埃の堆積が生じやすく、上方からの雨水の流下もあって局所的に腐食が進行しやすい。踏み板上面には舗装やモルタル板などが設置されていることが多く、局所的な腐食進行箇所の視認が困難な場合もある。</p> | |

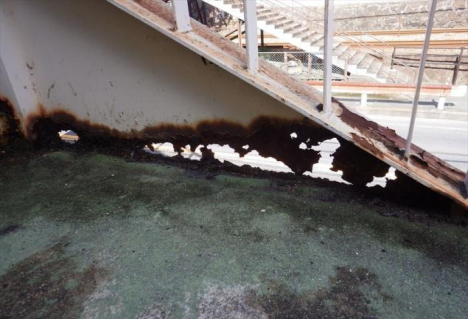
| 階段部 | 主桁 | 4 / 4 |
|---|---|---|
| | <div data-bbox="794 409 858 443">例</div> <p>階段部の主桁に腐食により、断面欠損や著しい板厚減少がある場合、地震等の作用に対して実質的に階段部にも横断歩道橋本体からの水平力が作用する場合もあることから、階段桁の構造形式や腐食の発生位置によっては、腐食部にて座屈等が生じ、階段の利用が困難になることや、横断歩道橋本体の状態にも影響を及ぼす可能性がある。</p> | |

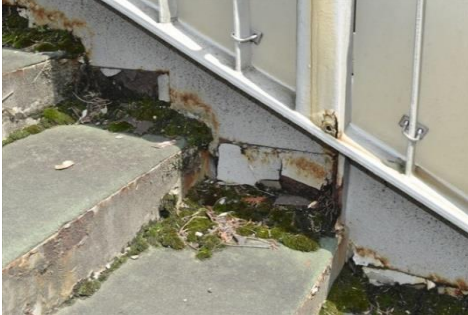
| 階段部 | 主桁 | 4 / 4 |
|---|---|---|
| | <div data-bbox="794 761 858 795">例</div> <p>腐食しやすい階段踏み板隅部で補修や再塗装が行われている箇所で、補修部の再劣化や著しい腐食に至っている場合、補修や補強の効果が失われているだけでなく、補修や補強を行った時点よりも板厚減少や断面欠損など損傷の程度は大きくなっていることもある。</p> | |

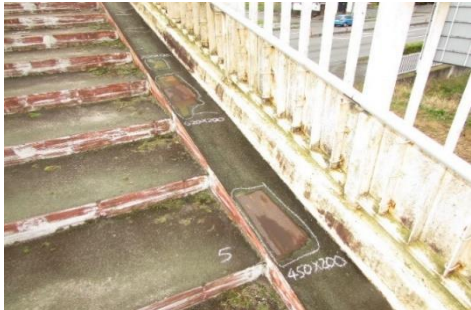
| 階段部 | 踏み板、蹴上げ | 1 / 4 |
|---|---|---|
| <div data-bbox="791 409 858 443">例</div> <div data-bbox="810 443 1324 651"> <p>母材の板厚減少はほとんど生じていない場合でも、広範囲に防食被膜の劣化が進行している場合、防錆機能が著しく低下しているため、放置すると急速に腐食が進行する場合もある。</p> </div> | <div data-bbox="791 757 858 790">例</div> <div data-bbox="810 790 1324 1070"> <p>踏み板上面は上からの雨水が流下してくるに加えて、舗装に滑り止めの凹凸があることで滞水しやすく、舗装面の下に浸透し、蹴上げ上面にも滞留しやすい。そのため蹴上げ部に腐食や錆汁が見られる場合、既に踏み板に著しく腐食が進行していることもある。</p> </div> | <div data-bbox="791 1111 858 1144">例</div> <div data-bbox="810 1144 1324 1424"> <p>踏み板上面は上からの雨水が流下してくるに加えて、舗装に滑り止めの凹凸があることで滞水しやすく、舗装面の下に浸透し、蹴上げ上面にも滞留しやすい。上側から異常が確認しにくい場合でも、下側から防食被膜の劣化や腐食断面欠損や錆汁の漏出が確認できることがある。</p> </div> |

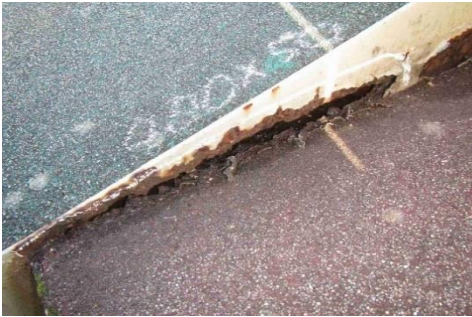
| 階段部 | 踏み板、蹴上げ | 2 / 4 |
|---|---|---|
| | | <div data-bbox="794 409 858 443">例</div> <p>踏み板と蹴上げの境界に連続した板厚減少を伴う腐食が生じている場合、踏み板が所定の鉛直荷重を支持できず、耐荷性能が低下している可能性がある。</p> |

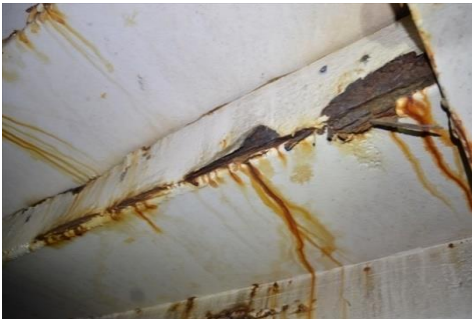
| 階段部 | 踏み板、蹴上げ | 2 / 4 |
|---|---|---|
| | | <div data-bbox="794 757 858 790">例</div> <p>踏み板上面は上からの雨水が流下してくるに加えて、舗装に滑り止めの凹凸があることで滞水しやすく、舗装面の下に浸透し、蹴上げ上面にも滞留しやすい。また薄鋼板の踏み板では排水勾配が機能せず奥側の蹴上げ部との境界部に滞水して、その近傍で集中的に腐食が進行することがある。</p> |

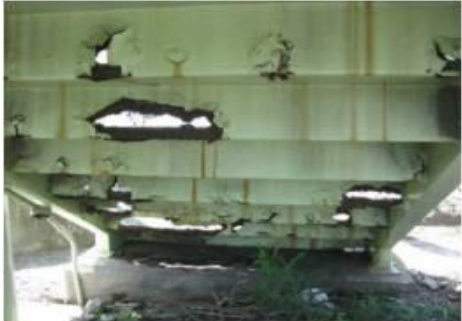
| 階段部 | 踏み板、蹴上げ | 2 / 4 |
|---|---|---|
| | | <div data-bbox="794 1111 858 1144">例</div> <p>踏み板上面は上からの雨水が流下してくるに加えて、舗装に滑り止めの凹凸があることで滞水しやすく、舗装面の下に浸透し、蹴上げ上面にも滞留しやすい。また薄鋼板の踏み板では排水勾配が機能せず奥側の蹴上げ部との境界部に滞水して、その近傍で集中的に腐食が進行することがある。</p> |

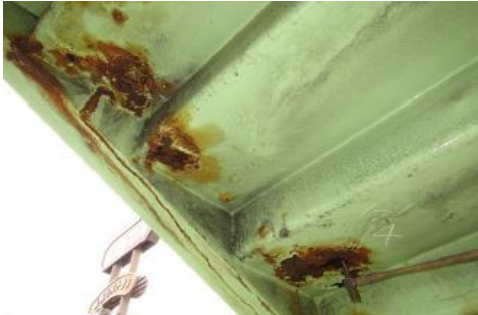
| 階段部 | 踏み板、蹴上げ | 3 / 4 |
|---|---|---|
| | <div>例</div> <p>踏み板に著しい腐食により局所的な断面減少が生じている場合、確認時点では耐力への影は限定的であっても、滞水等の環境が改善されなければ、断面欠損に至るなど、耐力が低下し、構造安全性に影響を及ぼす可能性がある。</p> | |

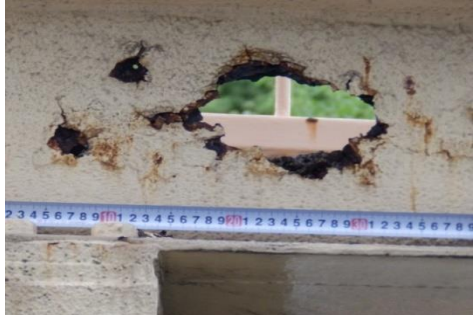
| 階段部 | 踏み板、蹴上げ | 3 / 4 |
|---|---|---|
| | <div>例</div> <p>局所的ではあるが蹴上げに腐食により断面欠損や著しい板厚減少がある場合、蹴上げが踏み板からの群衆荷重を支持できず、耐力性能が低下している場合もある。また、歩道橋利用者が階段を踏み抜く可能性がある。</p> | |

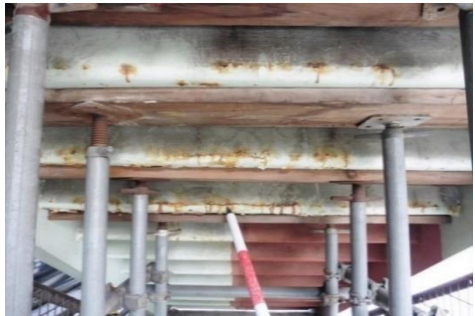
| 階段部 | 踏み板、蹴上げ | 3 / 4 |
|---|---|---|
| | <div>例</div> <p>階段部材の断面欠損は板厚減少に対して下面側から仮支持を行おうとしても、構造的に効果的かつ安全な支持が難しい条件も多く、支持方法や支持箇所の設定には注意が必要である。不適切な支持を行うと部位によっては踏み抜きが生じやすくなることもあるため注意が必要である。</p> | |

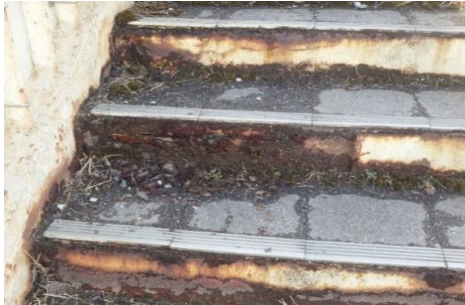
| 階段部 | | 踏み板、蹴上げ | | 4 / 4 | |
|---|--|---|--|---|--|
| | | 踏み板の隅部は塵埃の堆積が生じやすく、上方からの雨水の流下もあって局部的に腐食が進行しやすい。踏み板上面に舗装やモルタル板などが設置されていることが多く、局部的な腐食進行箇所の視認が困難な場合もある。 | | | |

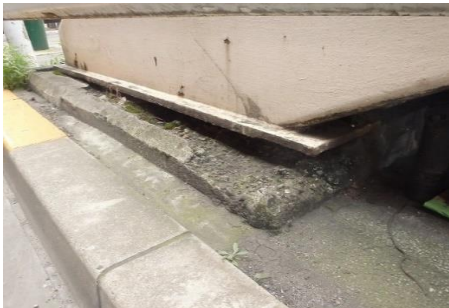
| 階段部 | 橋台 | 2 / 2 |
|---|---|---|
| | <div>例</div> <p>階段部の橋台（あるいは台座コンクリート）と主桁の間に隙間が生じている場合、階段部を支持する機能が低下しており、地震等の大きな外力に対して移動や浮き上がりが生じる可能性がある。橋台で鉛直、水平荷重を支持できなくなると、階段部の橋脚や階段部が取り付けられる上部構造に悪影響を及ぼす可能性も考えられる。</p> | |

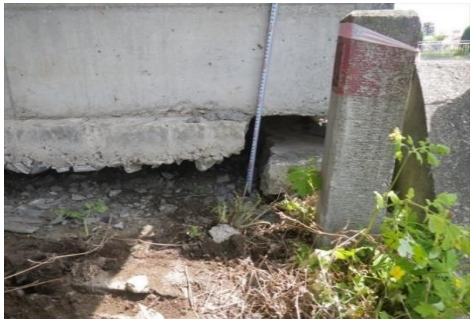
| 階段部 | 橋台 | 2 / 2 |
|---|---|---|
| | <div>例</div> <p>橋脚基部や橋台では路面水や周囲の雨水の流下により土砂流出や洗掘が生じることがある。また下部構造が設置されている道路や盛土あるいは近傍の道路や堤防などで土砂流出や地中空洞が発生するとその影響で下部構造の沈下や傾斜などの不安定化や支持力低下に至ることもある。</p> | |

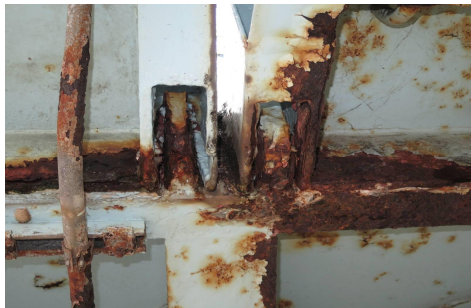
| その他の接続部 | 上部構造と階段部の接続部 | 2 / 5 |
|---|---|---|
| | <div>例</div> <p>フック部に部分的に著しい防食被膜の劣化や腐食の進行が生じている場合、確認時点では耐荷力への影響は限定的であっても、漏水等の影響が改善されないまま放置されると急速に塗装の劣化や腐食の拡大が生じる可能性があり、耐荷力に影響を及ぼす場合もある。</p> | |

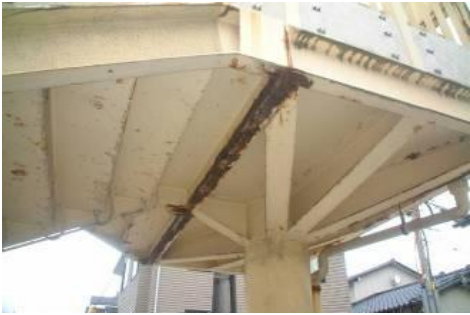
| その他の接続部 | 上部構造と階段部の接続部 | 3 / 5 |
|---|---|---|
| | | <p><b>例</b></p> <p>構造間の隙間には、雨水が浸入しやすく、また水切り箇所となるなどでその部位の鋼材では防食機能の低下や腐食が生じやすい。特定の箇所で滞水や高湿度環境の継続が生じるため局部的に腐食が急速に進行しやすい。接続部の腐食では連結機能が低下して部材の落下や段差の発生に至ることもあり注意が必要である。</p> |

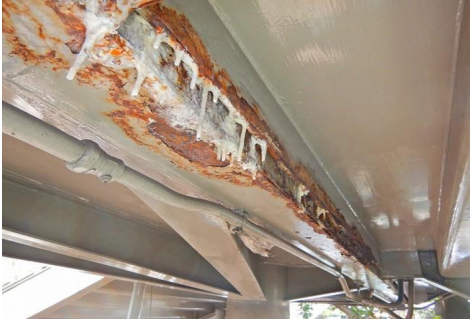
| その他の接続部 | 上部構造と階段部の接続部 | 3 / 5 |
|---|---|---|
| | | <p><b>例</b></p> <p>上部構造と階段部の接続部に広範囲に顕著な腐食が生じている場合、内部のフック等の接合部に断面欠損が生じるなど、耐力力が低下している場合があり、地震等の大きな外力に対して、接続部としての機能を発揮出来ない可能性がある。</p> |

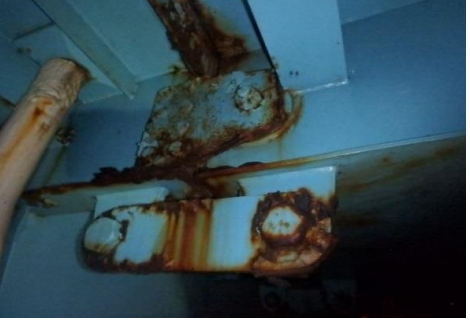
| その他の接続部 | 上部構造と階段部の接続部 | 3 / 5 |
|---|---|---|
| | | <p><b>例</b></p> <p>フック部に部分的に著しい防食被膜の劣化や腐食の進行が生じている場合、耐力性能が低下している可能性がある。同様に地震時の移動制限やフェールセーフのための連結部材が腐食している場合、所要の機能が発揮されないこともある。またピン接合部で腐食を生じると、ピンとして所要の可動ができないこともある。</p> |

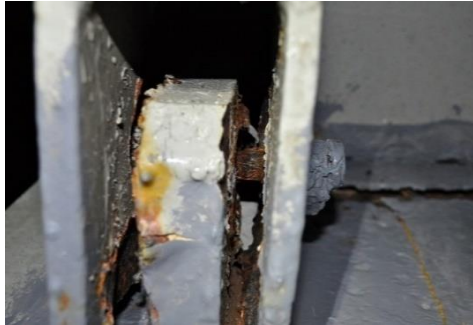
フック部のボルトが明らかに減肉している場合、耐荷力の低下により、接合部としての機能が低下している可能性がある。また、狭隘部で湿潤環境であることから、フック部の上部構造との取付部にも腐食が生じている可能性もある。

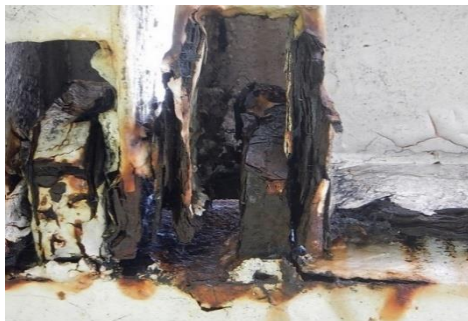
フック部に腐食により断面減少が確認できる場合、耐荷力の低下により、接合部としての機能が低下している可能性がある。

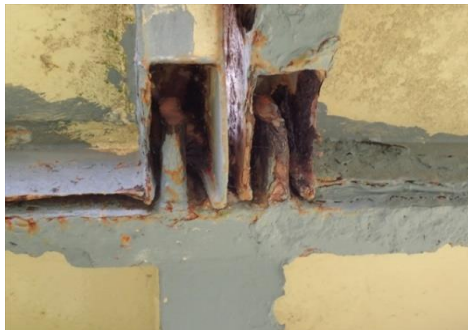
フック部に腐食により断面減少が生じている場合、耐荷力の低下により、接合部としての機能が低下している可能性がある。

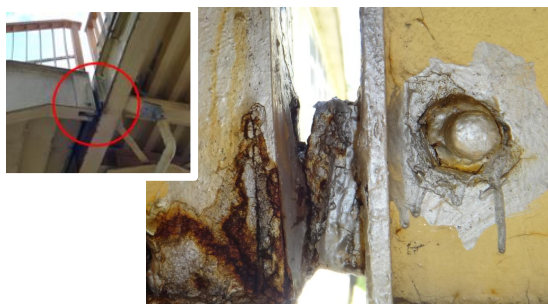
フックやピンが主桁に溶接で接合されている場合、溶接部周りに腐食が生じると、日常の応力変動と相まって、亀裂や破断につながる可能性がある。フックやピンなどの接合機能そのものを担う部材の断面減少や亀裂発生による耐荷力低下は直ちに接合機能の喪失につながる危険性がある。

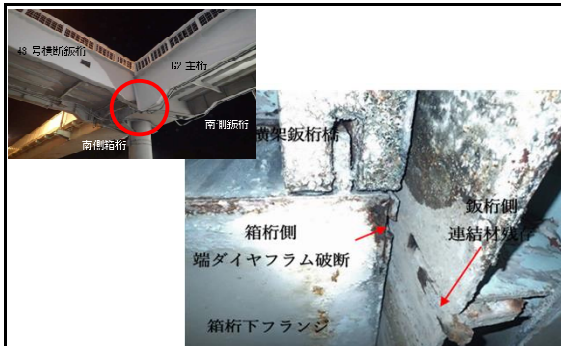
フックやピンの接続部での腐食による断面減少や可動機能の低下は、亀裂の発生を助長する危険性がある。断面減少や亀裂発生による耐荷力低下は直ちに接合機能の喪失につながる危険性がある。

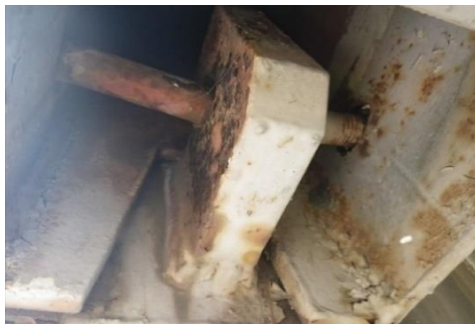
ボルトやピンなどの鋼部材に異常な変形が生じている場合、その部材およびそれが関わる構造の耐荷性能が大きく低下していることがある。

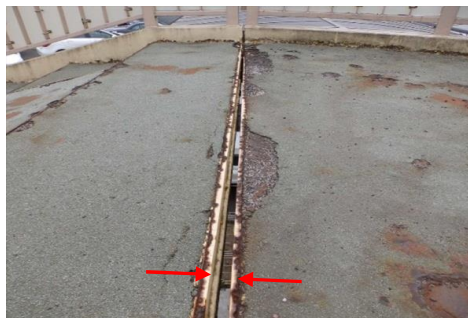
遊間の異常が生じている場合、フック部やその取付部が塑性変形していたり亀裂の発生や部材の破断などの深刻な異常が生じている可能性がある。また、遊間に異常がある状態では横断歩道橋に設計上想定していない応力状態となっている可能性もある。

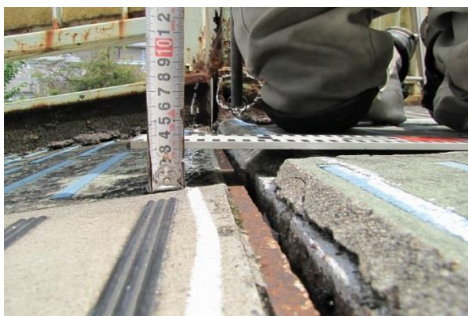
上部構造と階段部の接続部に段差が生じている場合、フック部やその取付部が塑性変形していたり亀裂の発生や部材の破断、下部構造の沈下などの深刻な異常が生じている可能性がある。また、段差がある状態では横断歩道橋に設計上想定していない応力状態となっている可能性もある。

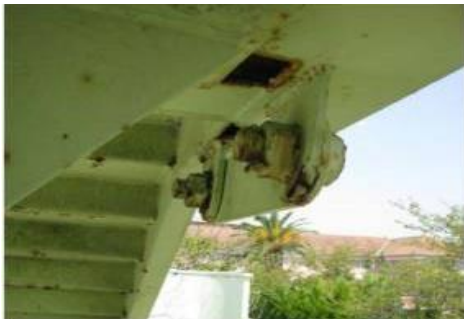
| その他 | 落橋防止システム | 1 / 2 |
|---|---|---|
| | <div>例</div> <p>ボルト・ナットの接合部や取付部の鋼材に局部に腐食が生じている場合、確認時点では耐荷力に及ぼす影響は限定的でも、原因によってはそのまま放置されると、所定の荷重を支持伝達できなくなり落橋防止構造の機能が発揮できなくなる可能性もある。</p> | |

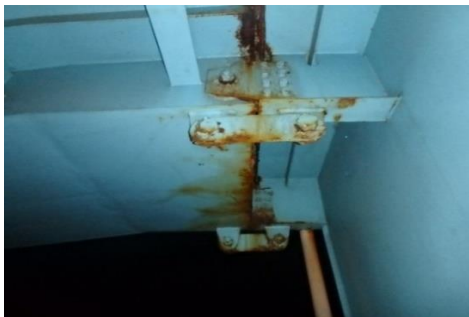
| その他 | 落橋防止システム | 1 / 2 |
|---|---|---|
| | <div>例</div> <p>ボルト・ナットの接合部や取付部の鋼材に局部に腐食が生じている場合、確認時点では耐荷力に及ぼす影響は限定的でも、原因によってはそのまま放置されると、所定の荷重を支持伝達できなくなり落橋防止構造の機能が発揮できなくなる可能性もある。</p> | |

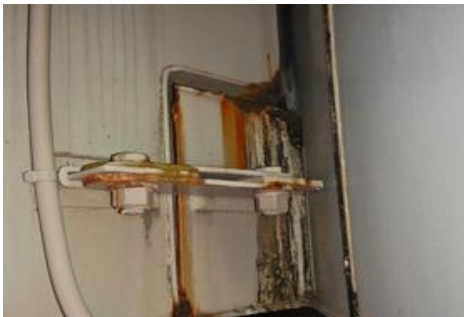
| その他 | 落橋防止システム | 1 / 2 |
|---|---|---|
| | <div>例</div> <p>ボルト・ナットの接合部や取付部の鋼材に局部で著しい腐食により板厚減少が生じている場合、既に耐荷力が低下し、所定の荷重を支持伝達できず、落橋防止構造の機能が発揮できない可能性もある。</p> | |

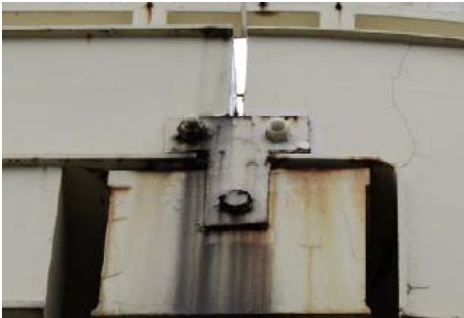
| その他 | 落橋防止システム | 1 / 2 |
|---|---|---|
| | <div>例</div> <p>ボルト・ナットの接合部や取付部の鋼材に局部で著しい腐食により板厚減少が生じている場合、既に耐荷力が低下し、所定の荷重を支持伝達できず、落橋防止構造の機能が発揮できない可能性もある。</p> | |

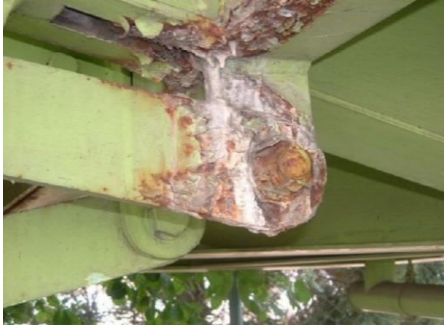
| その他 | 落橋防止システム | 2 / 2 |
|---|---|---|
| | | <div data-bbox="791 409 858 443">例</div> <p>ボルト・ナットの接合部や取付部の鋼材に局部で著しい腐食により板厚減少が生じている場合、既に耐力が低下し、所定の荷重を支持伝達できず、落橋防止構造の機能が発揮できない可能性もある。</p> |

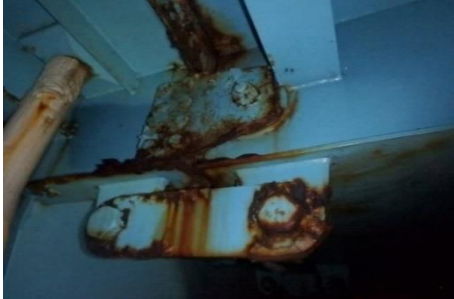
| その他 | 落橋防止システム | 2 / 2 |
|---|---|---|
| | | <div data-bbox="791 757 858 790">例</div> <p>ボルト・ナットの接合部や取付部の鋼材に局部で著しい腐食により板厚減少が生じている場合、既に耐力が低下し、所定の荷重を支持伝達できず、落橋防止構造の機能が発揮できない可能性もある。</p> |

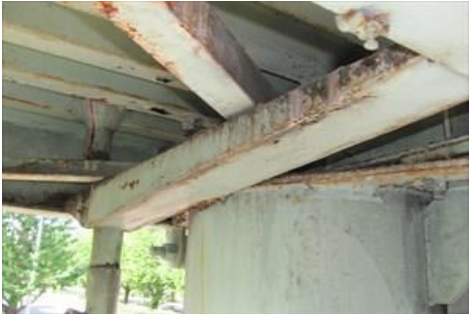
| その他 | 排水受け、排水管、排水樋 | 1 / 6 |
|---|---|---|
| | | <div data-bbox="791 409 858 443">例</div> <p>排水樋に漏水跡がある場合、排水樋に土砂が堆積しているなど、排水機能が発揮出来ていない可能性がある。</p> <p>また、排水の飛散により横断歩道橋の腐食環境に深刻な影響を与える場合もある。</p> |

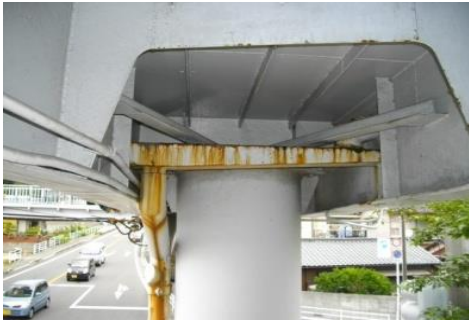
| その他 | 排水受け、排水管、排水樋 | 1 / 6 |
|---|---|---|
| | | <div data-bbox="791 757 858 790">例</div> <p>排水施設全体に腐食が疑われるさび汁がある場合、配水管の破損や断面欠損などが生じていると、排水機能が低下している可能性がある。</p> <p>また、排水の飛散により横断歩道橋の腐食環境に深刻な影響を与える場合もある。</p> |

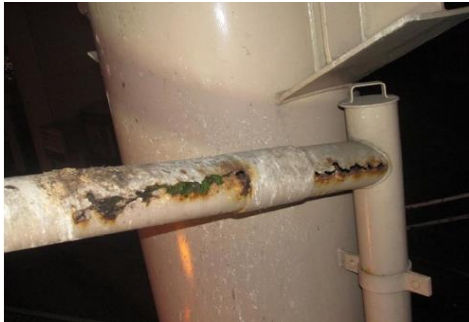
| その他 | 排水受け、排水管、排水樋 | 1 / 6 |
|---|---|---|
| | | <div data-bbox="791 1111 858 1144">例</div> <p>排水管に腐食が見られる場合、配水管の破損や断面欠損などが生じており、排水機能が低下している可能性がある。</p> <p>また、排水の飛散により横断歩道橋の腐食環境に深刻な影響を与える場合もある。</p> |

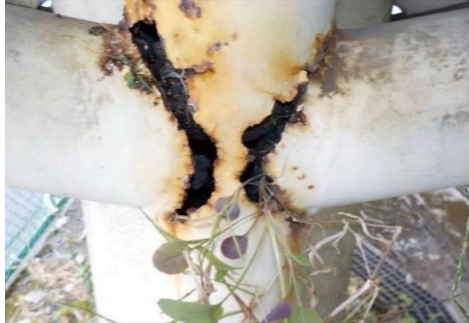
| その他 | 排水受け、排水管、排水樋 | 1 / 6 |
|---|---|---|
| | | <div data-bbox="791 1464 858 1498">例</div> <p>配水管継手部に腐食が見られる場合、配水管の破損や断面欠損等が生じ、排水機能への影響が生じている可能性もある。</p> <p>また、排水の飛散により横断歩道橋の腐食環境に深刻な影響を与える場合もある。</p> |

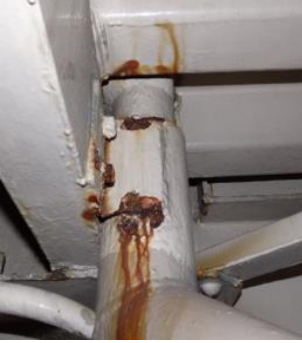
| その他 | 排水受け、排水管、排水樋 | 2 / 6 |
|---|---|---|
| | | <div data-bbox="794 409 858 443">例</div> <p>局所的に顕著な腐食が生じており、排水管からのさび汁が見られる場合、排水機能への影響が生じている可能性もある。<br/>また、排水の飛散により横断歩道橋の腐食環境に深刻な影響を与える場合もある。</p> |

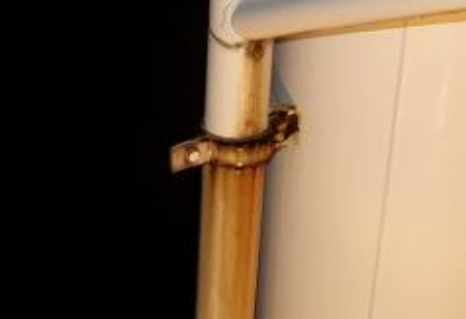
| その他 | 排水受け、排水管、排水樋 | 2 / 6 |
|---|---|---|
| | | <div data-bbox="794 757 858 790">例</div> <p>排水管に腐食が疑われる著しいさび汁が見られる場合、配水管の破損や断面欠損等が生じ、排水機能への影響が生じている可能性もある。<br/>また、排水の飛散により横断歩道橋の腐食環境に深刻な影響を与える場合もある。</p> |

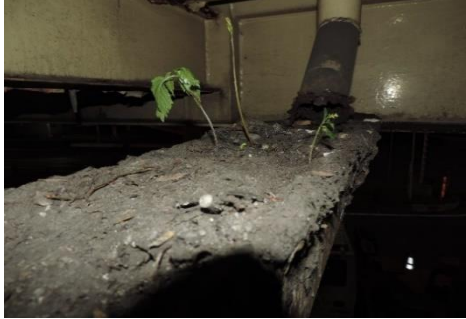
| その他 | 排水受け、排水管、排水樋 | 2 / 6 |
|---|---|---|
| | | <div data-bbox="794 1111 858 1144">例</div> <p>排水樋に土砂が堆積しており、排水機能が発揮出来ていない例。</p> |

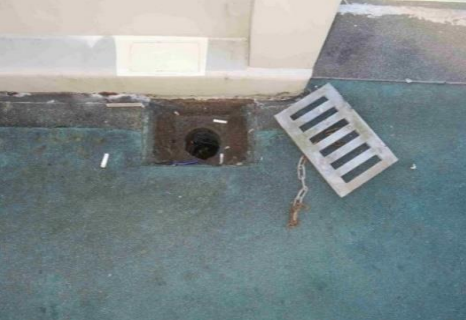
| その他 | 排水受け、排水管、排水樋 | 2 / 6 |
|---|---|---|
| | | <div data-bbox="794 1464 858 1498">例</div> <p>排水枳蓋の防護チェーンが破断し蓋が外れて、土砂等が流入しやすくなっている例。</p> |

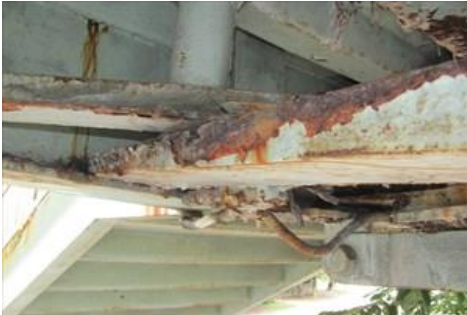
| その他 | 排水受け、排水管、排水樋 | 3 / 6 |
|---|---|---|
| | <div>例</div> <p>排水樋に顕著な腐食が広範囲に生じており、局部的に板厚減少や断面欠損が生じている場合、排水機能への影響が生じている可能性もある。<br/>また、腐食片や排水樋の落下による第三者被害が生じる可能性もある。</p> | |

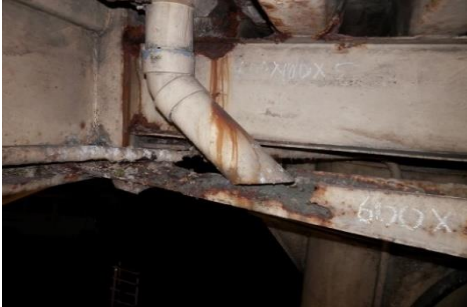
| その他 | 排水受け、排水管、排水樋 | 3 / 6 |
|---|---|---|
| | <div>例</div> <p>排水樋取付部に断面欠損を伴う顕著な腐食が生じている場合、排水機能への影響が生じている可能性もある。<br/>また、腐食片や排水樋の落下による第三者被害が生じる可能性もある。</p> | |

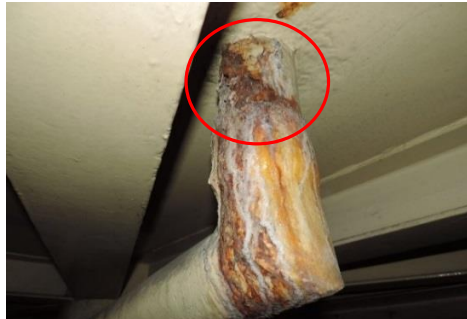
| その他 | 排水受け、排水管、排水樋 | 3 / 6 |
|---|---|---|
| | <div>例</div> <p>外観の腐食やさび汁等から、排水管内部の詰まりが発生し、内部からの腐食により断面欠損等に至っていることが想定される例。</p> | |

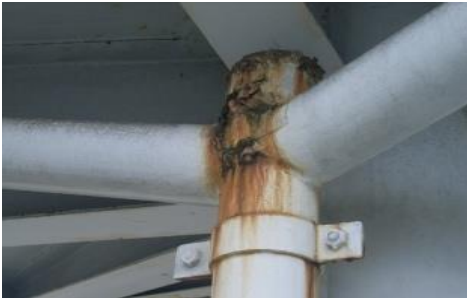
| その他 | 排水受け、排水管、排水樋 | 3 / 6 |
|---|---|---|
| | <div>例</div> <p>排水管の取付部に顕著な腐食が広範囲で生じており、局部的に板厚減少や断面欠損が生じている場合、排水機能への影響が生じている可能性もある。<br/>また、排水の飛散により横断歩道橋の腐食環境に深刻な影響を与える場合もある。</p> | |

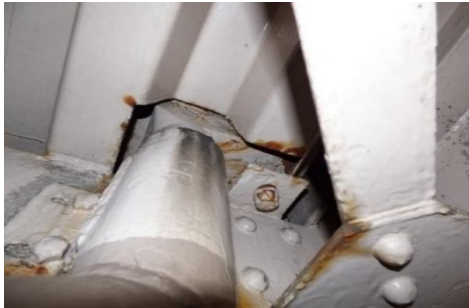
| その他 | 排水受け、排水管、排水樋 | 4 / 6 |
|---|---|---|
| | | <p><b>例</b></p> <p>排水受けと排水樋や排水管の取付部周辺で腐食が見られる場合、取付部からの漏水や床版内部への水の浸入により腐食が進行し断面欠損等が生じており、排水機能が適切に発揮出来ていない可能性がある。<br/>また、排水の飛散により横断歩道橋の腐食環境に深刻な影響を与える場合もある。</p> |

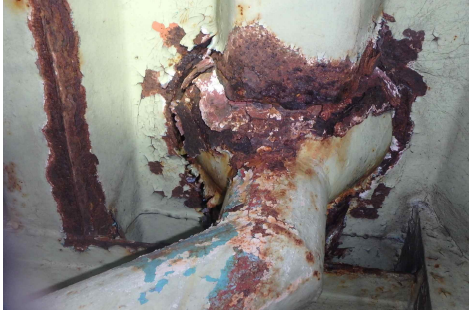
| その他 | 排水受け、排水管、排水樋 | 4 / 6 |
|---|---|---|
| | | <p><b>例</b></p> <p>排水受けと排水樋や排水管の取付部周辺で腐食が見られる場合、取付部からの漏水や床版内部への水の浸入により腐食が進行し断面欠損等が生じており、排水機能が適切に発揮出来ていない可能性がある。<br/>また、排水の飛散により横断歩道橋の腐食環境に深刻な影響を与える場合もある。</p> |

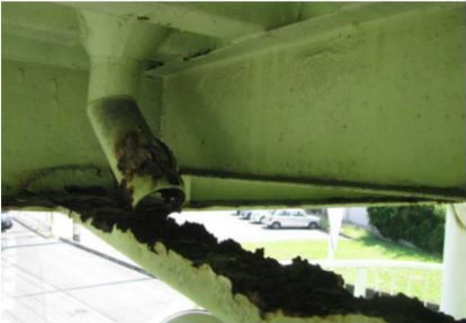
| その他 | 排水受け、排水管、排水樋 | 5 / 6 |
|---|---|---|
| | | <p><b>例</b></p> <p>排水樋の腐食による断面欠損が見られる場合、既に排水機能に影響が生じている可能性が高い。<br/>また、腐食片や排水樋の落下による第三者被害が生じる可能性もある。</p> |

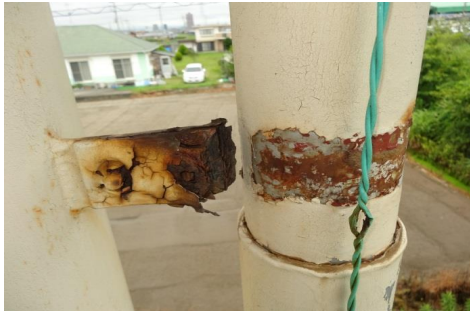
| その他 | 排水受け、排水管、排水樋 | 5 / 6 |
|---|---|---|
| | | <p><b>例</b></p> <p>排水管の取付金具に破断が見られる場合、排水管の倒壊や落下等により、第三者被害が生じる可能性もある。</p> |

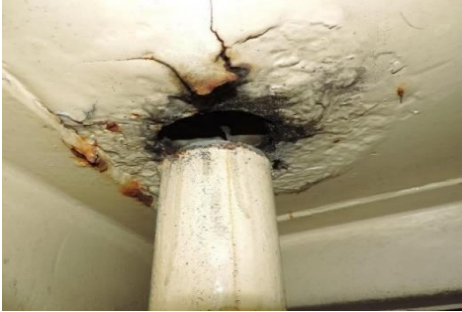
| その他 | 排水受け、排水管、排水樋 | 6 / 6 |
|---|---|---|
| | | <p><b>例</b></p> <p>腐食による断面欠損や破断が生じている場合、既に排水機能が喪失している状態となっている。<br/>また、排水の飛散により横断歩道橋の腐食環境に深刻な影響を与える場合もある。</p> |

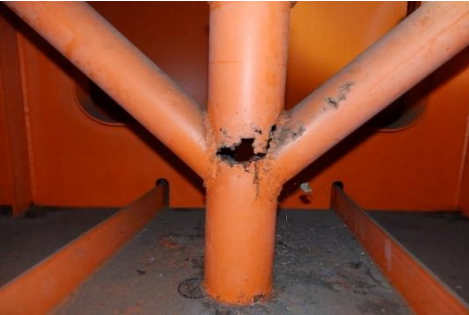
| その他 | 排水受け、排水管、排水樋 | 6 / 6 |
|---|---|---|
| | | <p><b>例</b></p> <p>腐食による断面欠損や破断が生じている場合、既に排水機能が喪失している状態となっている。<br/>また、箱桁内部に滞水等が生じ、湿潤環境となることで著しく腐食が進行することもある。</p> |

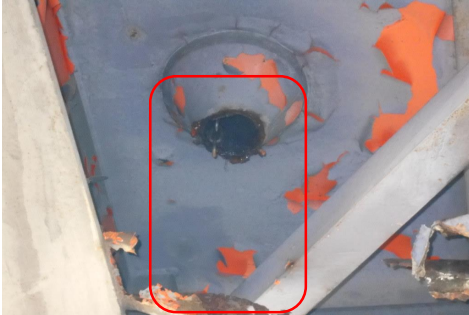
| その他 | 排水受け、排水管、排水樋 | 6 / 6 |
|---|---|---|
| | | <p><b>例</b></p> <p>腐食による断面欠損や破断が生じている場合、既に排水機能が喪失している状態となっている。<br/>また、排水の飛散により横断歩道橋の腐食環境に深刻な影響を与える場合もある。</p> |

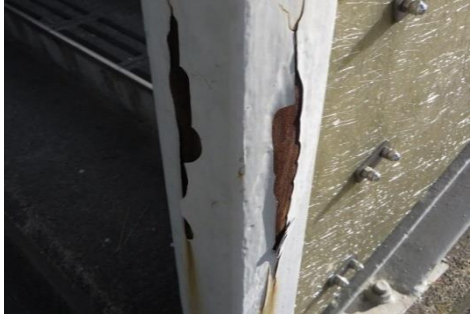
| その他 | 高欄 | 1 / 3 |
|---|---|---|
| | <div>例</div> <p>局部で塗膜のうき、はがれや腐食が生じている場合、横断歩道橋利用者がうきや腐食部分に接触することで被害が生じる可能性もある。</p> | |

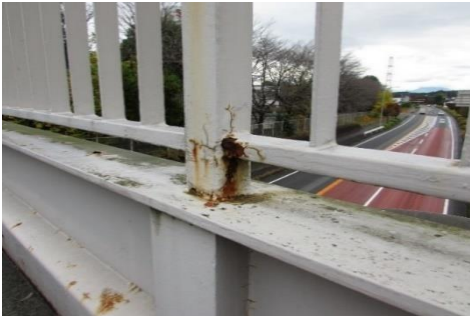
| その他 | 高欄 | 1 / 3 |
|---|---|---|
| | <div>例</div> <p>局部で腐食が生じている場合、滞水しやすいなど原因によっては、そのまま放置されると断面欠損や破断に至る可能性があり、高欄としての荷重を支持する機能が発揮出来なくなる場合もある。</p> | |

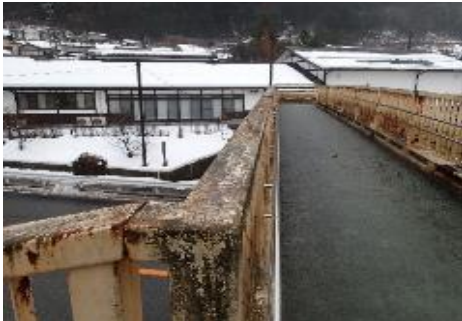
| その他 | 高欄 | 2 / 3 |
|---|---|---|
| | <div>例</div> <p>全体的に防食被膜の劣化が見られる場合、防錆機能が低下しているため、原因によっては、そのまま放置されると急激に腐食が進行し、断面欠損や破断に至る可能性がある。横断歩道橋利用者が腐食部分に接触することで被害が生じる可能性もある。</p> | |

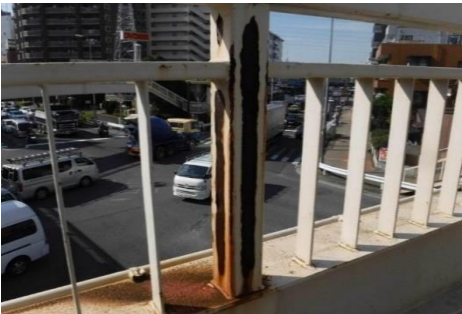
| その他 | 高欄 | 2 / 3 |
|---|---|---|
| | <div>例</div> <p>高欄の支柱に広がりのある顕著な腐食が生じている場合、原因によっては、そのまま放置されると急激に腐食が進行し、断面欠損や破断に至る可能性があり、高欄としての荷重を支持する機能が発揮出来なくなる場合もある。</p> | |

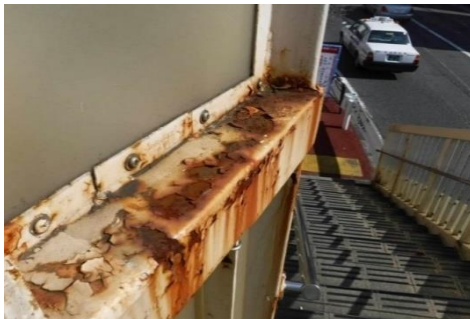
| その他 | 高欄 | 2 / 3 |
|---|---|---|
| | <div>例</div> <p>高欄の主桁取付部に広がりのある顕著な腐食が生じている場合、そのまま放置されると急激に腐食が進行し、断面欠損や破断に至る可能性があり、高欄としての荷重を支持する機能が発揮出来なくなる場合もある。横断歩道橋利用者が腐食部分に接触することで被害が生じる可能性もある。</p> | |

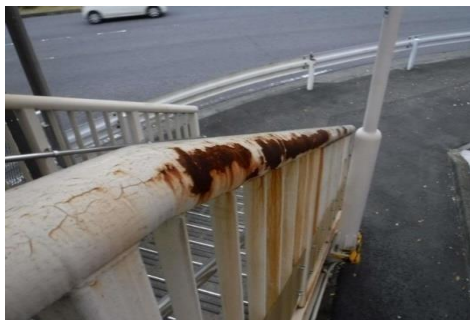
| その他 | 高欄 | 2 / 3 |
|---|---|---|
| | <div>例</div> <p>局部的に顕著な腐食が生じている場合、腐食している部分の接触による横断歩道橋利用者の被害や腐食片の落下による第三者被害の可能性がある。</p> | |

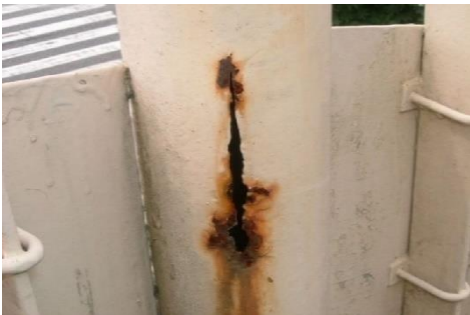
| その他 | 高欄 | 3 / 3 |
|---|---|---|
| | <div>例</div> <p>局部で断面欠損や著しい板厚減少が生じている場合、横断歩道橋利用者が腐食や破断している部分に接触することで被害が生じる可能性もある。</p> | |

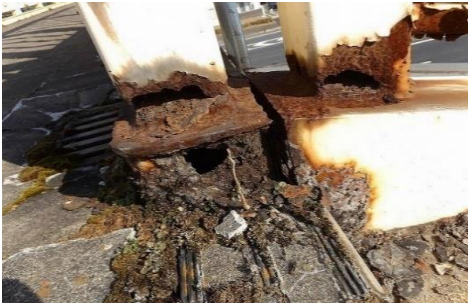
| その他 | 高欄 | 3 / 3 |
|---|---|---|
| | <div>例</div> <p>高欄の支柱基部に断面欠損や著しい板厚減少が生じている場合、既に高欄としての荷重を支持する機能が低下している場合もある。</p> | |

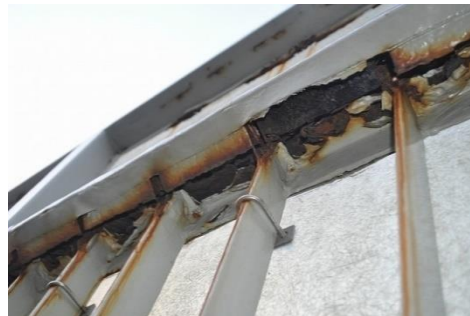
| その他 | 高欄 | 3 / 3 |
|---|---|---|
| | <div>例</div> <p>局部で断面欠損や著しい板厚減少が生じている場合、既に高欄としての荷重を支持する機能が低下している場合もある。<br/>また、腐食や破断している部分の接触による横断歩道橋利用者の被害や腐食片の落下による第三者被害の可能性もある。</p> | |

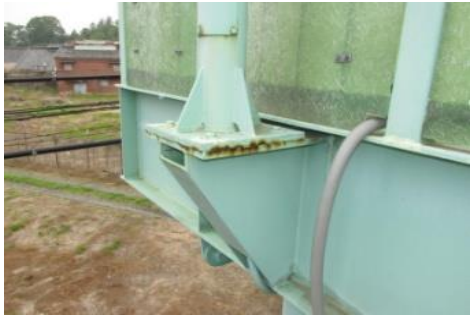
| その他 | 照明施設 | 1 / 3 |
|---|---|---|
| | <p><b>例</b></p> <p>滞水等によりベースプレートの局部で腐食や板厚減少が生じている場合、環境が改善されずそのまま放置されると急激に腐食が進展する可能性もある。耐荷力が低下すると、地震等の外力の作用によって、倒壊や落下の可能性も考えられる。</p> | |

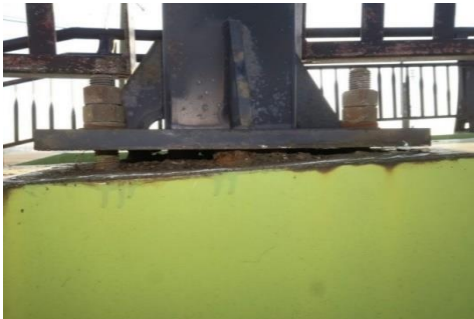
| その他 | 照明施設 | 1 / 3 |
|---|---|---|
| | <p><b>例</b></p> <p>照明灯取付部に取付ボルトの緩みやベースプレートのうきが見られる場合、既に耐荷力の低下が低下しており、地震等の外力の作用によって、倒壊や落下の可能性も考えられる。</p> | |

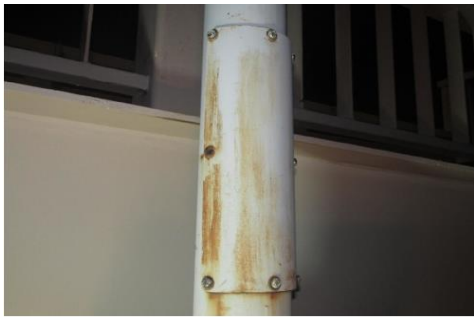
| その他 | 照明施設 | 1 / 3 |
|---|---|---|
| | <p><b>例</b></p> <p>全体に防食被膜の劣化や蓋のボルトにゆるみや脱落が見られる場合、同じ箇所の他のボルトも既にゆるんでいたたり破断していたりすることもあり注意が必要である。また、内部に雨水等が浸入し、滞水する可能性があり、照明施設の支柱内部から腐食が進展している可能性もある。</p> | |

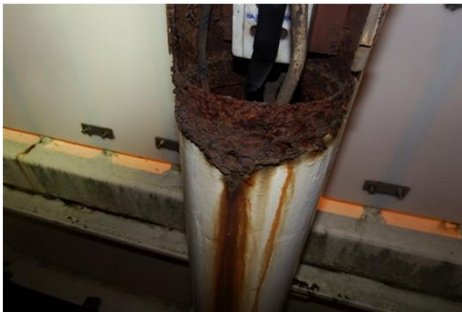
| その他 | 照明施設 | 2 / 3 |
|---|---|---|
| | <div>例</div> <p>断面欠損や著しい板厚減少が生じている場合、既に支柱としての耐荷力が低下しており、地震等の外力の作用によって、倒壊する可能性も考えられる。</p> | |

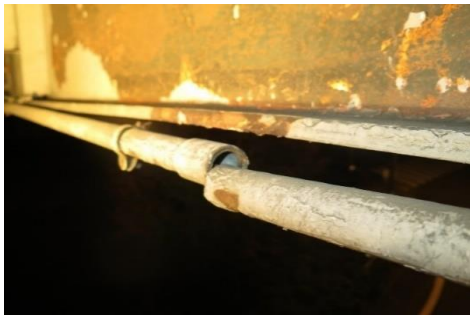
| その他 | 照明施設 | 2 / 3 |
|---|---|---|
| | <div>例</div> <p>配管が外れている場合、配管取付金具の腐食や破断などが生じている可能性がある。<br/>また、配管が落下することによる第三者被害が生じる可能性がある。</p> | |

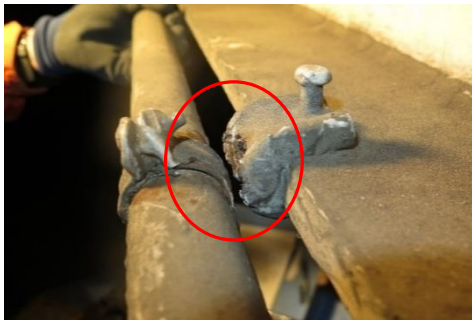
| その他 | 照明施設 | 2 / 3 |
|---|---|---|
| | <div>例</div> <p>配管取付金具の破断が見られる場合、同様の劣化環境にある配管取付金具にも腐食や破断が生じている可能性がある。<br/>また、配管が落下することによる第三者被害が生じる可能性がある。</p> | |

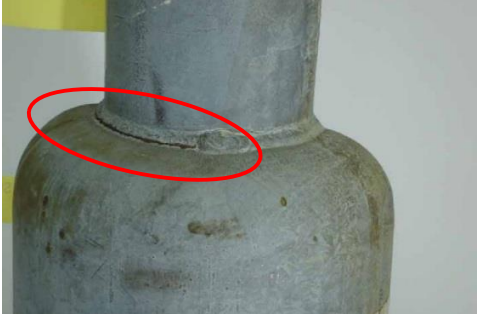
| その他 | 照明施設 | 3 / 3 |
|---|---|---|
| | | <div>例</div> <p>溶接部は部位によらず応力集中箇所となりやすいが、特に部材断面変化部では応力集中に起因して疲労亀裂が生じやすいため注意が必要である。溶接部ではビードの凹凸や塗装やめっきの存在によって亀裂が視認しにくいことが多いことも注意が必要である。</p> |

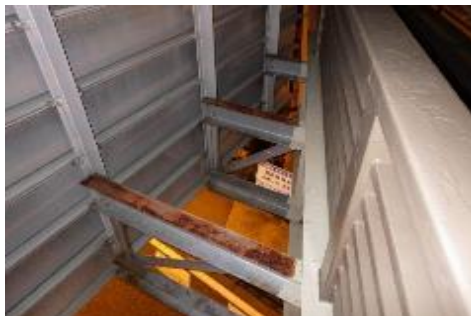
| その他 | 道路標識 | 1 / 3 |
|---|---|---|
| | <div>例</div> <p>取付部に局部で腐食の進行が見られる場合、確認時点では耐荷力への影響は限定的であるものの、原因が除去されないと腐食は着実に進行し、板厚減少等によって耐荷力が低下し、落下が生じる可能性もある。</p> | |

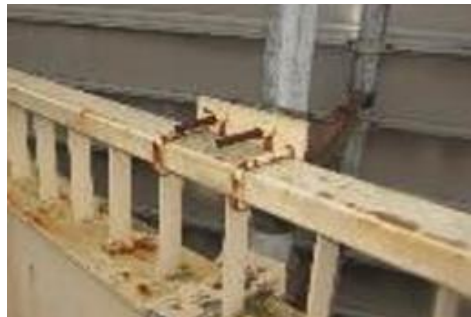
| その他 | 道路標識 | 1 / 3 |
|---|---|---|
| | <div>例</div> <p>取付金具（ボルト・フック等）に局部的な腐食が見られる場合、確認時点では耐荷力への影響は限定的であるものの、原因が除去されないと腐食は着実に進行し、破断等に至り、落下が生じる可能性もある。</p> | |

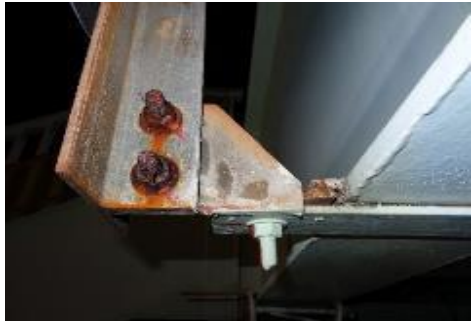
| その他 | 道路標識 | 2 / 3 |
|---|---|---|
| | <div>例</div> <p>ボルトナットに顕著な腐食が見られる場合、取付部の機能が低下している可能性があり、地震等の作用によってボルトが破断し、標識板が落下するおそれもある。</p> | |

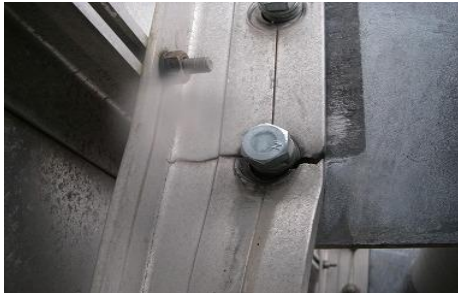
| その他 | 道路標識 | 2 / 3 |
|---|---|---|
| | <div>例</div> <p>車両接触等の影響により、取付部が変形（又は破断、亀裂）が見られる場合、取付部の機能が低下しており、標識板が落下するおそれもある。</p> | |

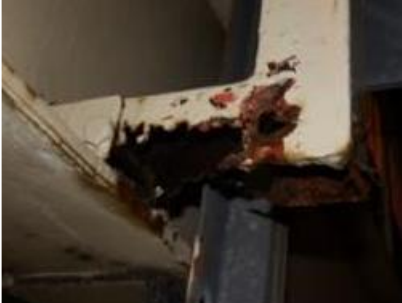
<table><tr> <td data-bbox="185 409 758 757">  </td><td data-bbox="758 409 863 443">例</td><td data-bbox="863 409 1329 757"> <p>取付部の母材に断面欠損や著しい板厚減少が見られる場合、取付部の機能が低下しており、標識板が落下するおそれもある。</p> </td></tr></table>

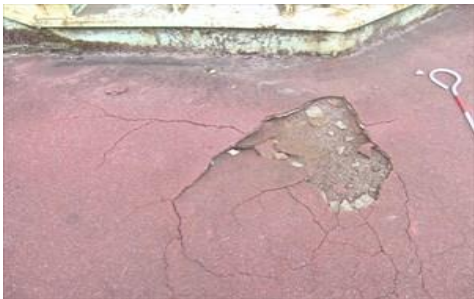
| その他 | 舗装・通路部 | 1 / 9 |
|---|---|---|
| | <div>例</div> <p>舗装表面が欠損、ひびわれが生じている場合、その下にある床版内部に雨水が浸入し、床版コンクリート上面のセメントモルタルの損傷やデッキプレート等の鋼材の腐食が生じている可能性があり、注意が必要である。</p> | |

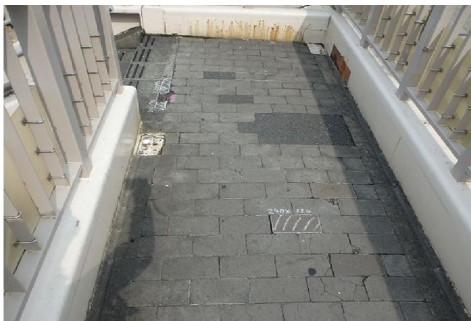
| その他 | 舗装・通路部 | 1 / 9 |
|---|---|---|
| | <div>例</div> <p>舗装表面のブロックのがたつき、段差、目地の開きなどが生じているなど、特異な変状が見られる場合、その下にある床版内部に雨水が浸入し、床版コンクリート上面のセメントモルタルの損傷やデッキプレート等の鋼材の腐食が生じている可能性があり、注意が必要である。</p> | |

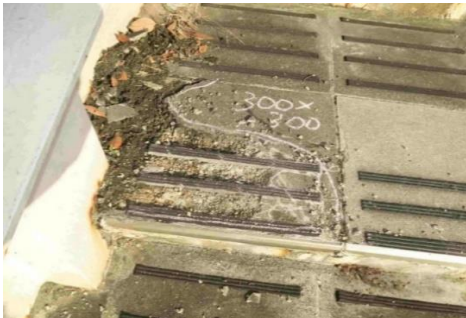
| その他 | 舗装・通路部 | 1 / 9 |
|---|---|---|
| | <div>例</div> <p>舗装表面のブロックに欠損が生じているなど、特異な変状が見られる場合、その下にある床版内部に雨水が浸入し、床版コンクリート上面のセメントモルタルやデッキプレート等の鋼材の腐食が生じている可能性があり、注意が必要である。</p> | |

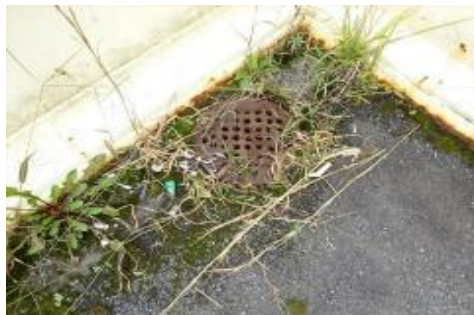
土砂の堆積や植生が生じている場合、滞水しやすい環境となり、地覆や舗装下の床版、主桁等の劣化を促進する可能性もある。除去しないと状態を適切に把握出来ない場合が多い。

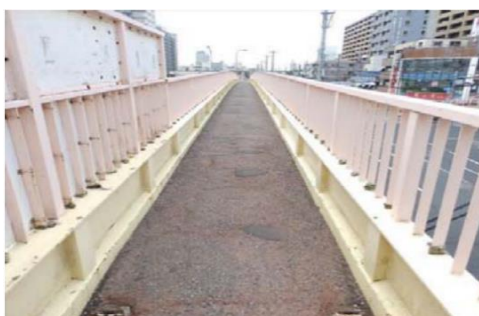
舗装表面に凹凸やひびわれが見られ、デッキプレート下面にも腐食が疑われる場合、舗装のひびわれからその下に雨水が浸入し、床版コンクリート上面のセメントモルタルの損傷やデッキプレート上面の腐食が著しく進展している可能性がある。

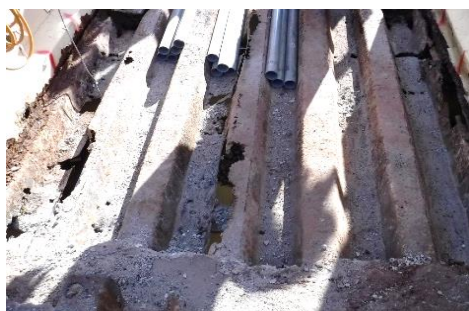
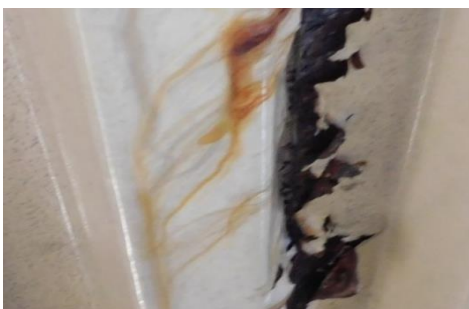
舗装表面の欠損や補修跡などが確認され、デッキプレート下面でも腐食が見られる場合、その下にある床版内部に雨水が浸入し、床版コンクリート上面のセメントモルタルの損傷やデッキプレート等の鋼材の腐食が著しく進展している可能性があります、注意が必要である。

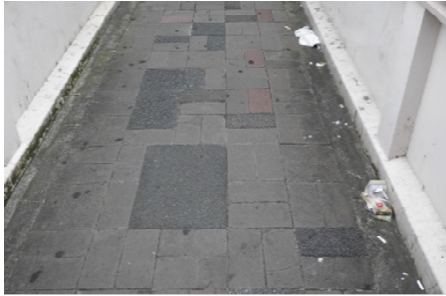
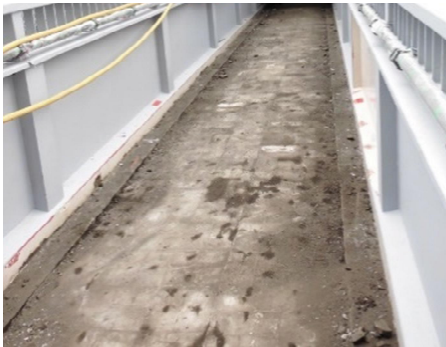
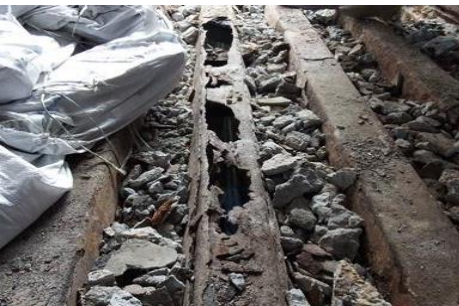
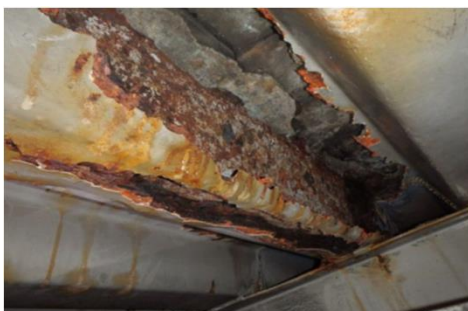
舗装表面のひびわれ等が確認され、デッキプレート下面でも腐食が見られる場合、その下にある床版内部に雨水が浸入し、床版コンクリート上面のセメントモルタルの損傷やデッキプレート等の鋼材の腐食が著しく進展している可能性があり、注意が必要である。特にデッキプレート接合部は滞水しやすくより慎重に確認する必要がある。

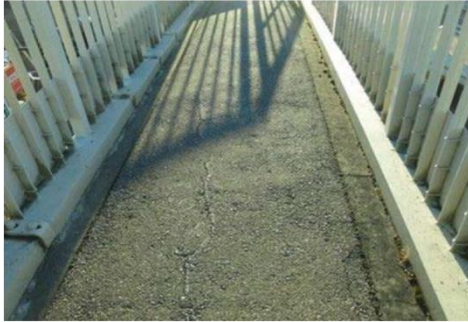
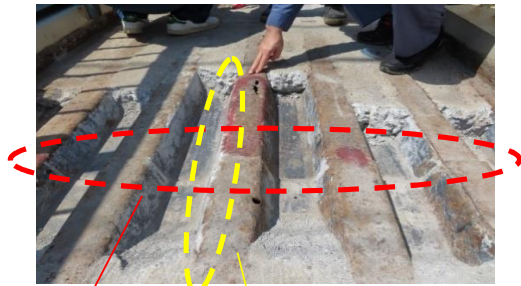
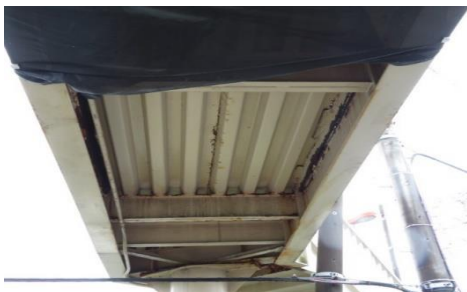
※デッキプレート  
方向の接合部

※デッキプレート  
横方向の接合部

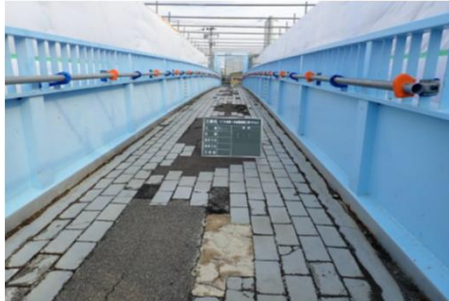
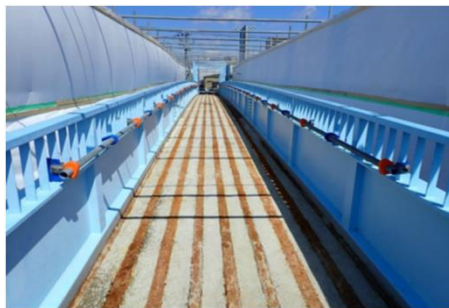
アスファルトブロックの隙間や欠損が確認される場合、雨水等が浸入し床版上面に滞水が生じることによって、床版デッキプレート上面に腐食や欠損が生じている場合がある。床版デッキプレート裏面（下面）側でも腐食が見られる場合には、著しく腐食が進行している可能性がある。

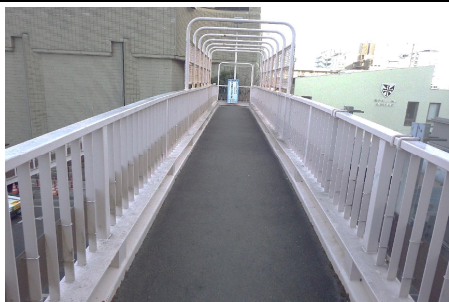
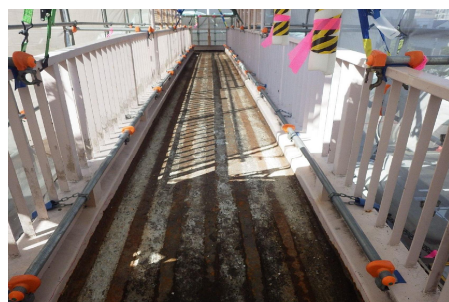
アスファルト舗装表面のひびわれが軽微であったとしても、雨水等が浸入し床版上面に滞水が生じることによって、床版デッキプレート上面に腐食や欠損が生じている場合がある。床版デッキプレート裏面（下面）側でも腐食が見られる場合には、著しく腐食が進行している可能性がある。

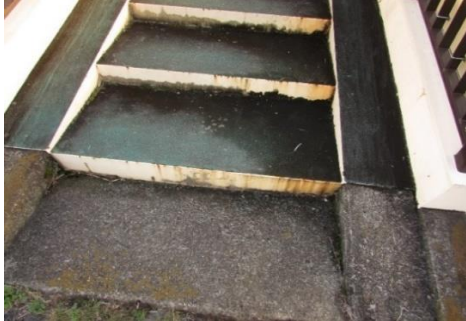
| その他 | 舗装・通路部 | 8 / 9 |
|---|---|---|
| | | <p><b>例</b></p> <p>舗装表面に滞水跡など特異な変状が見られる場合、雨水が浸入し、その下にある踏み板や蹴上げに腐食や断面減少等が生じている可能性があり、注意が必要である。</p> |

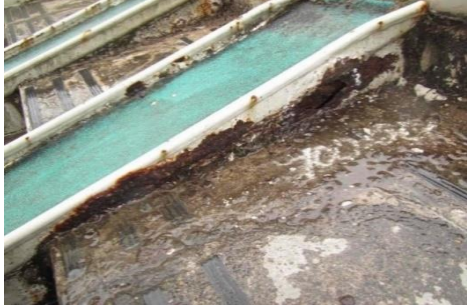
| その他 | 舗装・通路部 | 8 / 9 |
|---|---|---|
| | | <p><b>例</b></p> <p>舗装表面に遊離石灰があるなど、特異な変状が見られる場合、雨水が浸入し、その下にある踏み板や蹴上げに腐食や断面減少等が生じている可能性があり、注意が必要である。</p> |

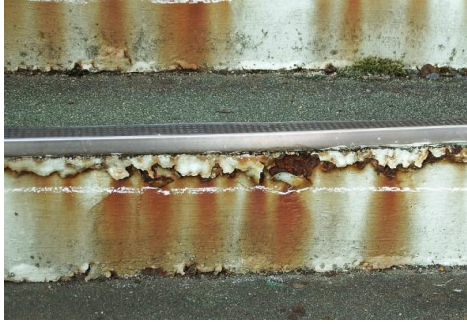
| その他 | 舗装・通路部 | 8 / 9 |
|---|---|---|
| | | <p><b>例</b></p> <p>蹴上げの塗装の劣化や錆汁の跡など特異な変状が見られる場合、雨水が浸入し、その下にある踏み板や蹴上げに腐食や断面減少等が生じている可能性があり、注意が必要である。</p> |

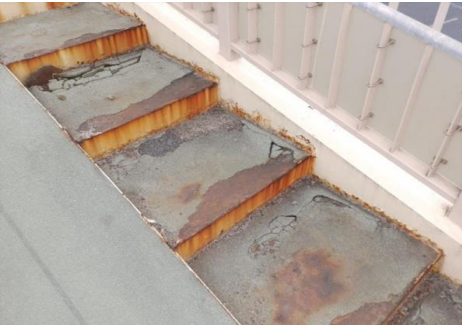
| その他 | 舗装・通路部 | 9 / 9 |
|---|---|---|
| | 例 | <p>舗装表面に滞水跡や錆汁など、特異な変状が見られる場合、雨水が浸入し、その下にある踏み板や蹴上げに腐食や断面減少等が生じている可能性があり、注意が必要である。</p> |

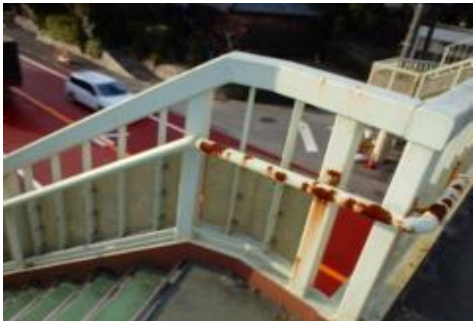
| その他 | 手すり | 1 / 2 |
|---|---|---|
| | <p>例</p> | <p>防食被膜の劣化が見られる場合、防錆機能が低下しているため、原因によっては、そのまま放置されると急激に腐食が進行し、断面欠損や破断に至る可能性がある。</p> <p>腐食している部分の接触による横断歩道橋利用者の被害や、さびや腐食片の落下による第三者被害の可能性がある。</p> |

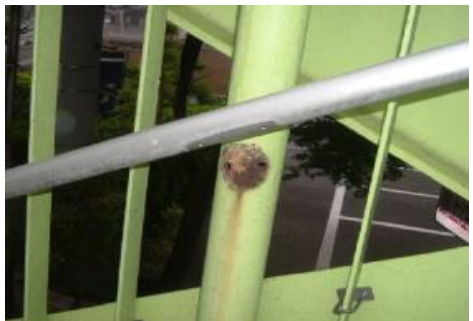
| その他 | 手すり | 1 / 2 |
|---|---|---|
| | <p>例</p> | <p>取付金具の脱落が生じている場合、当該部分の接触による横断歩道橋利用者の被害の可能性がある。</p> |

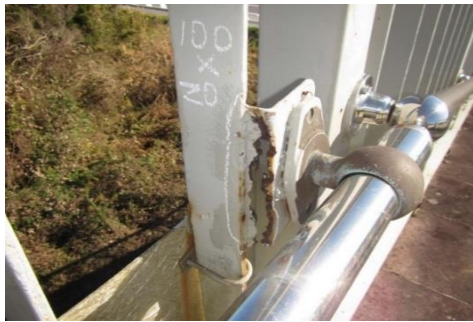
| その他 | 手すり | 1 / 2 |
|---|---|---|
| | <p>例</p> | <p>取付金具の破断が生じている場合、手すりとして荷重を支持する機能が低下しており、横断歩道橋利用者が利用することにより、被害が発生する可能性もある。</p> |

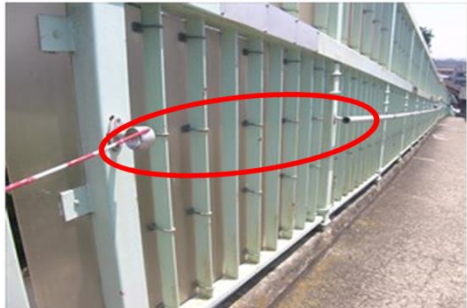
| その他 | 手すり | 2 / 2 |
|---|---|---|
| | <div>例</div> <p>手すりが脱落している場合，手すり取付部に接触することにより，横断歩道橋利用者に被害が発生する可能性もある。</p> | |

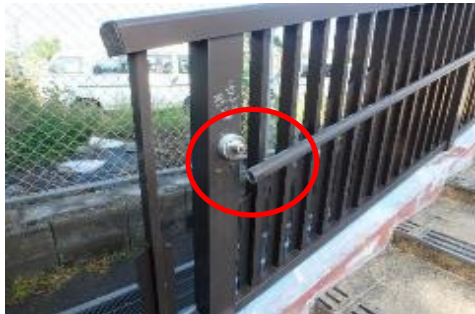
| その他 | 手すり | 2 / 2 |
|---|---|---|
| | <div>例</div> <p>取付部から手すりが脱落している場合，手すりとして荷重を支持する機能が低下しており，横断歩道橋利用者が利用することにより，被害が発生する可能性もある。</p> | |

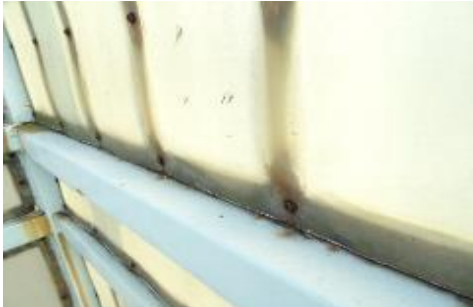
| その他 | 目隠し板・裾隠し板 | 1 / 2 |
|---|---|---|
| | <div>例</div> <p>目隠し板に変形が見られる場合，変形箇所以外でも取付部や高欄に変状が生じている場合があるので，注意が必要である。</p> | |

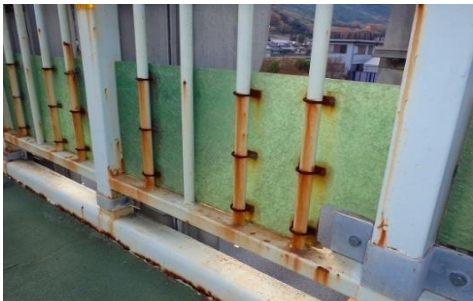
| その他 | 目隠し板・裾隠し板 | 1 / 2 |
|---|---|---|
| | <div>例</div> <p>取付金具で著しい腐食が生じている場合，確認時点では影響は限定的であっても，原因によってはそのまま放置されると，板厚減少や破断等が生じ，目隠し版等が落下する可能性があり，第三者被害が発生するおそれもある。</p> | |

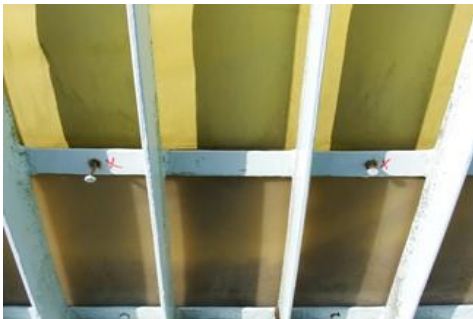
| その他 | 目隠し板・裾隠し板 | 1 / 2 |
|---|---|---|
| | <div>例</div> <p>取付ボルトが緩んでいる場合，既に取付部の耐荷力が低下している可能性があり，目隠し版等が落下し第三者被害が発生する可能性もある。</p> | |

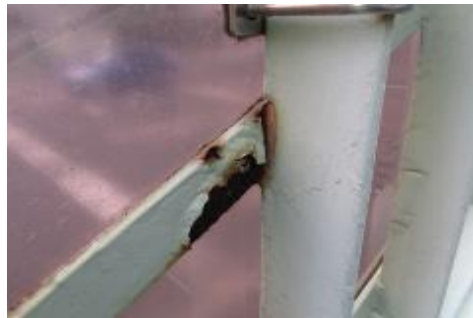
| その他 | 目隠し板・裾隠し板 | 1 / 2 |
|---|---|---|
| | <div>例</div> <p>取付金具で局所的な著しい腐食が生じている場合，確認時点では影響は限定的であっても，原因によってはそのまま放置されると，板厚減少や破断等が生じると，目隠し版等が落下する可能性があり，第三者被害が発生するおそれもある。</p> | |

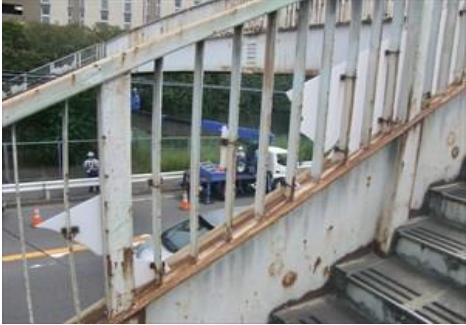
| その他 | 目隠し板・裾隠し板 | 2 / 2 |
|---|---|---|
| | | <div data-bbox="794 409 858 443">例</div> <p data-bbox="810 443 1326 584">取付金具の破断により，目隠し板・裾隠し板の落下が生じた例。<br/>目隠し版等が落下すると，第三者被害が発生するおそれもある。</p> |

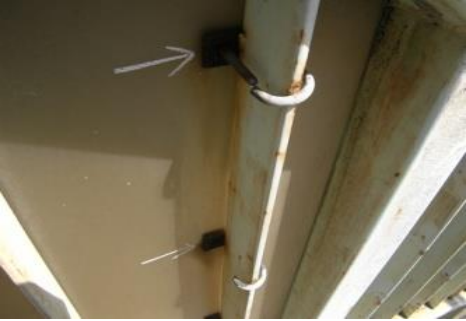
| その他 | 目隠し板・裾隠し板 | 2 / 2 |
|---|---|---|
| | | <div data-bbox="794 757 858 790">例</div> <p data-bbox="810 790 1326 931">取付金具が破断している場合，既に取付部の耐荷力が低下している可能性があり，目隠し版等が落下し第三者被害が発生する可能性もある。</p> |

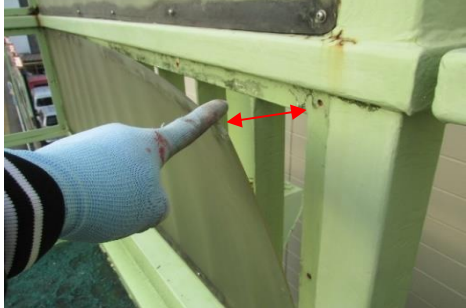
| その他 | 目隠し板・裾隠し板 | 2 / 2 |
|---|---|---|
| | | <div data-bbox="794 1111 858 1144">例</div> <p data-bbox="810 1144 1326 1317">取付金具が破断している場合，既に取付部の耐荷力が低下している可能性があり，目隠し版等が落下し横断歩道橋利用者に被害が発生する可能性もある。</p> |

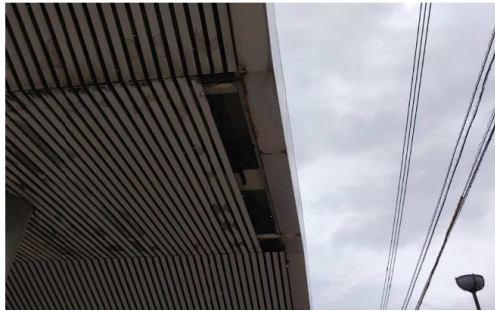
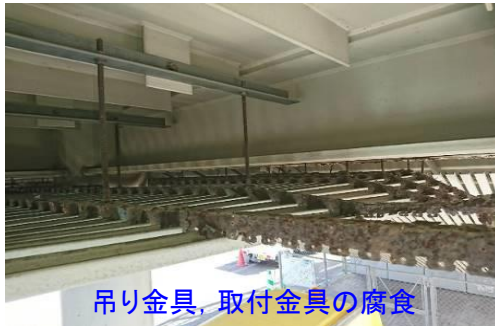
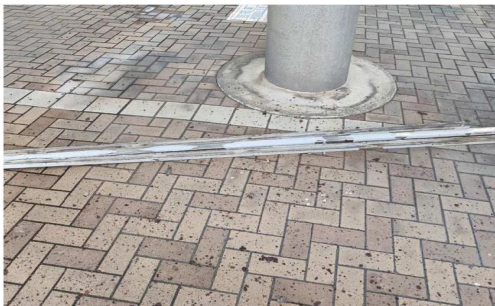
金属製の化粧板が落下した例。  
化粧板の吊り構造、取付構造が腐食した場合、内部の部材に腐食が進行しているおそれがある。また、その構造によっては化粧板の落下に直結するおそれがある。そのため、化粧板を外すなど、内部の状態を把握した方がよい場合も多い。

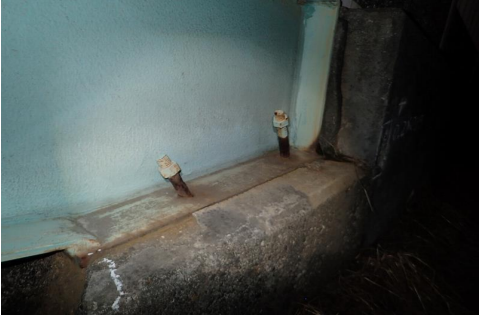
| 鋼部材共通 | ゆるみ・脱落 | 1 / 1 |
|---|---|---|
| | 例 | <p>階段部の主桁と橋台の取付ボルトにゆるみや変形が生じている場合、荷重を支持する機能や所定の位置に保持する機能に影響が生じている場合もある。</p> <p>また、その原因によっては、他のボルトにも損傷が生じている可能性があるため注意が必要である。</p> |

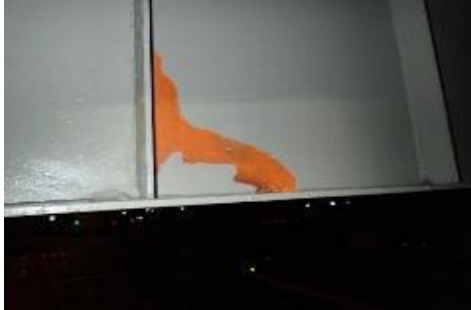
| 鋼部材共通 | 防食機能の劣化 | 1 / 2 |
|---|---|---|
| | 例 | <p>発錆が見られず、塗装やめっきなどの防食被膜のみに劣化等の変状が見られる場合、確認時点では耐荷力の低下等の影響がなくても、今後被膜の脱落が生じたり、防食機能の低下により、腐食が生じてくる可能性がある。</p> |

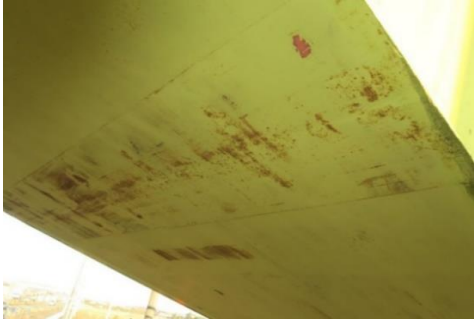
| 鋼部材共通 | 防食機能の劣化 | 1 / 2 |
|---|---|---|
| | 例 | <p>発錆が見られず、塗装やめっきなどの防食被膜のみに劣化等の変状が見られる場合、確認時点では耐荷力の低下等の影響がなくても、今後被膜の脱落が生じたり、防食機能の低下により、腐食が生じてくる可能性がある。</p> |

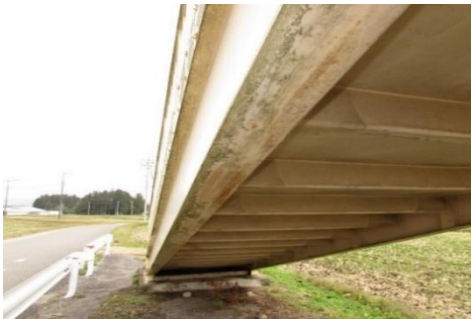
| 鋼部材共通 | 防食機能の劣化 | 1 / 2 |
|---|---|---|
| | 例 | <p>発錆が見られず、塗装やめっきなどの防食被膜のみに劣化等の変状が見られる場合、確認時点では耐荷力の低下等の影響がなくても、今後被膜の脱落が生じたり、防食機能の低下により、腐食が生じてくる可能性がある。</p> |

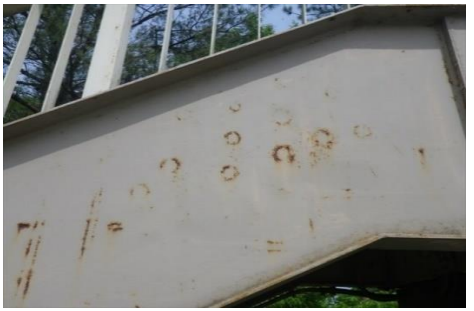
| 鋼部材共通 | 防食機能の劣化 | 1 / 2 |
|---|---|---|
| | 例 | <p>発錆が見られず、塗装やめっきなどの防食被膜のみに劣化等の変状が見られる場合、確認時点では耐荷力の低下等の影響がなくても、今後被膜の脱落が生じたり、防食機能の低下により、腐食が生じてくる可能性がある。</p> |

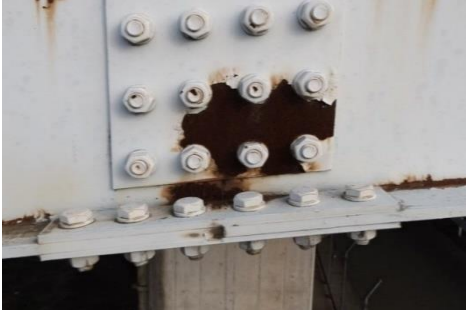
| 鋼部材共通 | 防食機能の劣化 | 2 / 2 |
|---|---|---|
| | 例 | 母材の板厚減少はほとんど生じていないものの、添接板の局部に防食被膜の劣化の進行が見られる場合、確認時点では耐荷力の低下等の影響がなくても、今後被膜の脱落が生じたり、防食機能の低下により、腐食が生じ、接合部としての機能が低下してくる可能性がある。 |
