## 横断歩道橋の損傷事例

令和 6 年 8 月

本参考資料は、道路管理者の意思決定である健全性の診断の区分の決定にあたって、その主たる根拠となる技術的な評価について、必要な知識と技能の例の参考となるよう、構造別に損傷事例を示している。

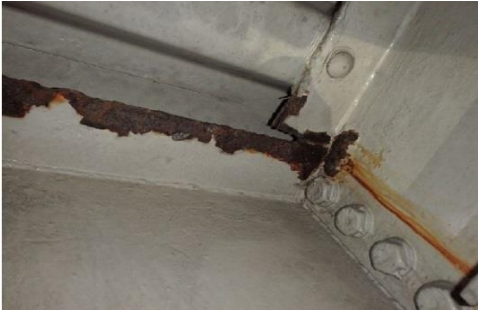
| 鋼部材共通 | 防食機能の劣化 | 2 / 2 |
|---|---|---|
| | 例 | 部材の角部で腐食が生じている場合、同じ角部の防食被膜が適切に施工されておらず、防食機能の劣化が生じやすい可能性がある。 |

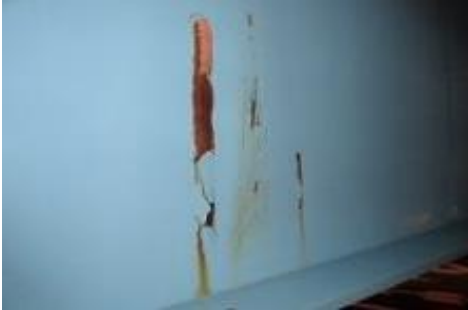
| 鋼部材共通 | 防食機能の劣化 | 2 / 2 |
|---|---|---|
| | 例 | 局所的な塗膜の剥がれが生じている場合、局部的に腐食が進行している可能性がある。 |

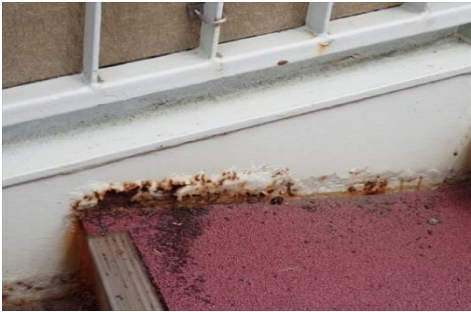
| 鋼部材共通 | 防食機能の劣化 | 2 / 2 |
|---|---|---|
| | 例 | 局所的に防食被膜の劣化が進行し、局部に表面的な腐食が見られる場合、確認時点では耐荷力の低下等の影響がなくても、原因が除去されないと防食機能の低下や著しく腐食が進行することもある。 |

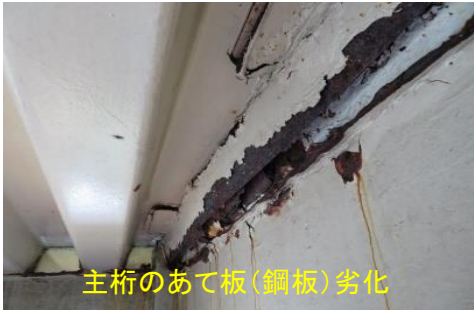
| 鋼部材共通 | | 補修・補強材の損傷 | | 1 / 3 | |
|---|--|---|--|---|--|
| <p>主桁のあて板(鋼板)劣化</p> | | <div>例</div> <p>補強部材の劣化が見られる場合，補強効果が失われていたり，補強部材内部で劣化が進行して補強以前よりも性能が低下していたり，補強時とは異なる形で性能に影響していることもある。</p> | | | |

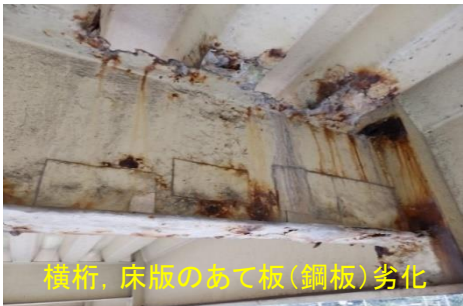
| 鋼部材共通 | | 補修・補強材の損傷 | | 1 / 3 | |
|---|--|---|--|---|--|
| <p>横桁，床版のあて板(鋼板)劣化</p> | | <div>例</div> <p>鋼床版の腐食部の下に位置する箇所です。特に腐食が進行している場合，鋼床版が既に断面欠損して漏水していることがあります。過去の補修部で腐食が生じている場合，補修前よりも状態が悪化していることもある。また，鋼床版の荷重を支持する機能の低下や錆等の落下による第三者被害の恐れもある。</p> | | | |

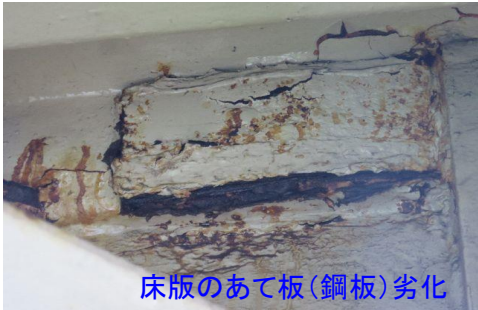
| 鋼部材共通 | | 補修・補強材の損傷 | | 1 / 3 | |
|---|--|---|--|---|--|
| <p>床版のあて板(鋼板)劣化</p> | | <div>例</div> <p>床版裏面の補強鋼板に，床版内部への雨水の浸入が疑われる腐食が見られる場合，内部で床版の劣化が進み，突然の抜け落ちに至ることもある。補強部材の損傷がある場合，補強効果が失われているだけでなく，補強前の状態よりも性能が低下していることもある。</p> | | | |

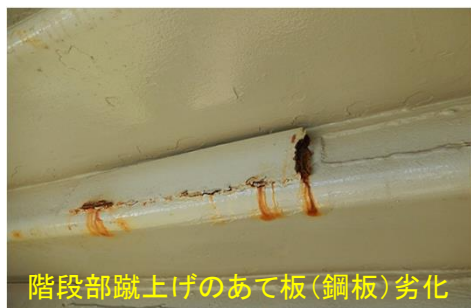
補修補強部材に劣化が見られる場合，それらの内部で鋼材が腐食しているなど，劣化が進行していることがあるため注意が必要である。なお，補修補強効果が失われているだけでなく，補修補強前よりも状態が悪化していることもある。

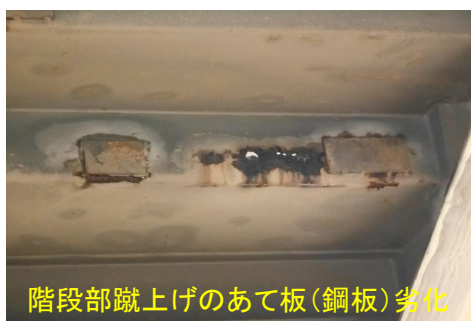
腐食しやすい階段踏み板と蹴上げの境界部近くでは過去に断面補修や再塗装されている場合も多いが，補修部で再劣化や著しい腐食が生じている場合，補修補強の効果が低下や喪失しているだけでなく，対策時点よりも板厚減少や断面欠損など損傷の程度が拡大して，耐荷性能も当時よりさらに低下していることもある。

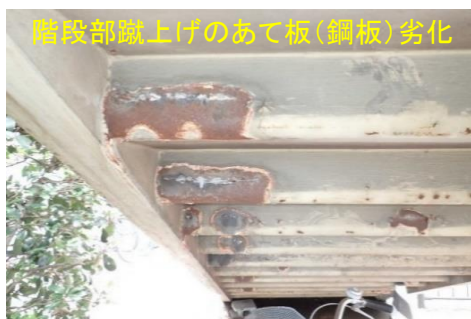
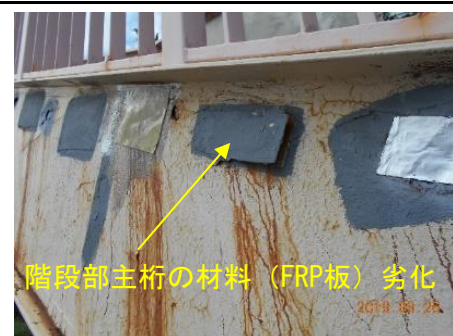
補修補強部材に劣化が見られる場合，それらの内部で鋼材が腐食しているなど，劣化が進行していることがあるため注意が必要である。なお，補修補強効果が失われているだけでなく，補修補強前よりも状態が悪化していることもある。

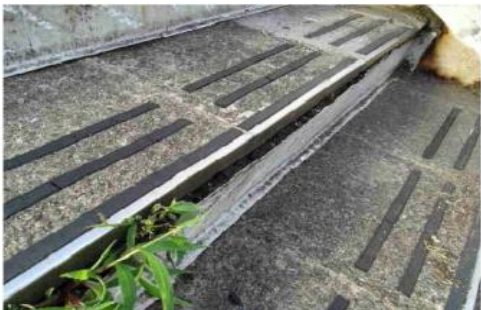
| | | <b>例</b><br>蹴上げに腐食が生じた際に補修材を接着するなど，腐食の進展を防ぐ措置が行われていることがある。補強材には劣化が生じていなくとも，蹴上げとの接着に隙間ができ，土砂等が堆積している場合もある。上方からの雨水の流下等により蹴上げの腐食が進展している可能性があることも考慮して状態を把握する必要がある。 |

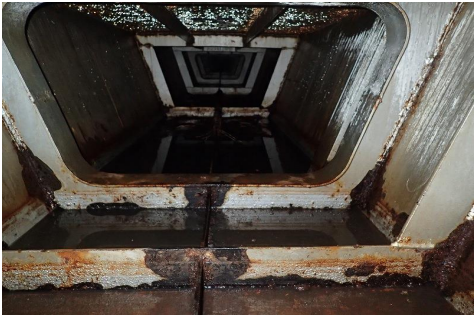
| 鋼部材共通 | 漏水・滞水 | 1 / 1 |
|---|---|---|
| | 例 | <p>部材の隙間，亀裂や孔などの断面欠損，排水設備の破損などにより，箱桁内部などの部材内部に漏水すると滞水することもある。</p> <p>箱桁内部などは不測の漏水や滞水があると，排水されず常時高湿度環境となることで著しく腐食が進行することもある。</p> |

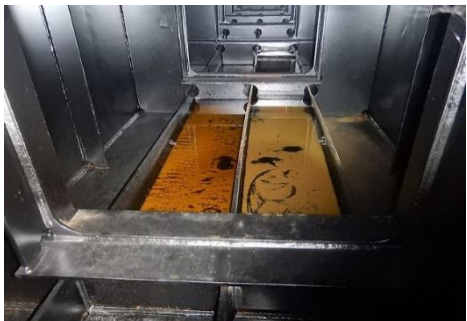
| 鋼部材共通 | 漏水・滞水 | 1 / 1 |
|---|---|---|
| | 例 | <p>部材の隙間，亀裂や孔などの断面欠損，排水設備の破損などにより，箱桁内部などの部材内部に漏水すると滞水することもある。</p> <p>箱桁内部などは不測の漏水や滞水があると，排水されず常時高湿度環境となることで著しく腐食が進行することもある。</p> |
