## 附属物（標識，照明施設等）の損傷事例

令和 6 年 8 月

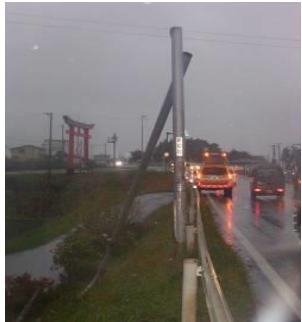
| 鋼部材 | 支柱（支柱本体） | 1 / 6 |
|---|---|---|
| | <div>例</div> <p>支柱の溶接継手部に発生した腐食、亀裂が進行し、倒壊に至った例。構造部材の亀裂や破断は耐荷力の著しい低下につながる。</p> | |

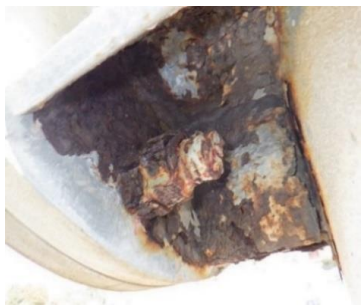
| 鋼部材 | 支柱（横梁本体、溶接部・継手部） | 3 / 6 |
|---|---|---|
| | <div>例</div> <p>構造的な狭隘部では湿潤環境によって腐食しやすくなっていることがある。また、めっき部材では他の部材やボルト・ナット・ワッシャなどとの間で異種金属接触腐食を生じることがある。</p> | |

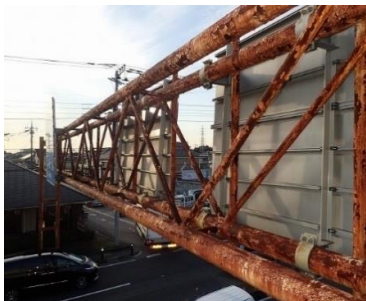
| 鋼部材 | 支柱（横梁本体、溶接部・継手部） | 3 / 6 |
|---|---|---|
| | <div>例</div> <p>塗装やめっきなどの防食被膜が広く劣化している場合、確認時点で板厚減少に至っていなくても、防食機能が低下しており、腐食が全面的に急速に発生・進展していくこともある。</p> | |

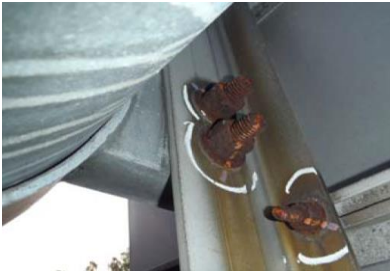
| 鋼部材 | 基板・支柱接続部（基板取付部） | 1 / 2 |
|---|---|---|
| | <div>例</div> <p>標識板等の取り付け部では、異種金属接触による異常腐食を生じたり、湿潤環境の影響で腐食が進行することがある。またボルトそのものが様々な理由で緩みを生じることがあり、合いマークなどで確認するのが良い。</p> | |

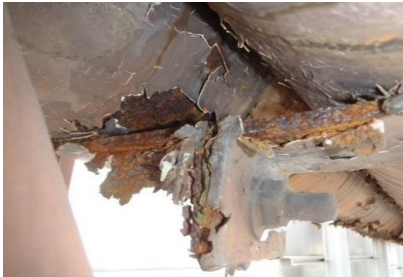
| 鋼部材 | 基板・支柱接続部（基板取付部） | 1 / 2 |
|---|---|---|
| | <div>例</div> <p>標識板取付部の構造には様々な種類のものがある。腐食により断面欠損、貫通、著しい板厚減少、取り付けボルトの腐食や折損、緩みなど様々な変状が生じるが、構造に応じて取り付け機能への影響を評価しなければならない。</p> | |

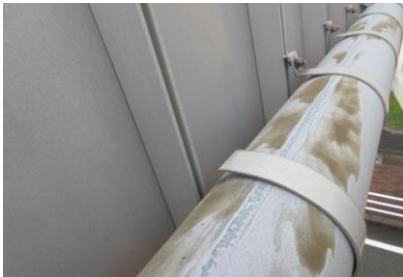
| 鋼部材 | 基板・支柱接続部（基板取付部） | 1 / 2 |
|---|---|---|
| | <div>例</div> <p>横梁で多点固定された取付部に異常が（ゆるみ、破断、脱落など）している場合、連鎖的に他の取付部への損傷範囲が拡大したり、標識板に振動が生じるなど様々な影響が生じる可能性がある。また、ボルトなどが落下すると第三者被害に至ることも考えられる。</p> | |
