道路橋の損傷事例

令和6年7月

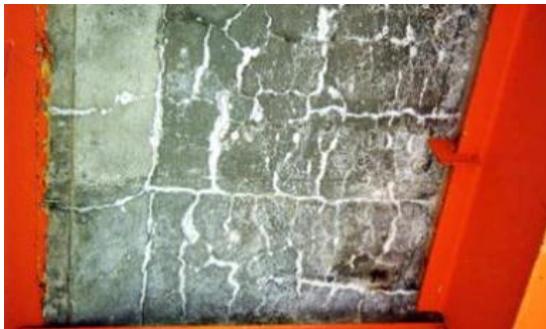
顕著な漏水を伴うひびわれがあり、床版下面に明らかなうきや剥離が生じている場合、床版コンクリートの有効断面が減少していたり鉄筋が損傷しているなどで床版の耐荷性能そのものが大きく低下していることもある。

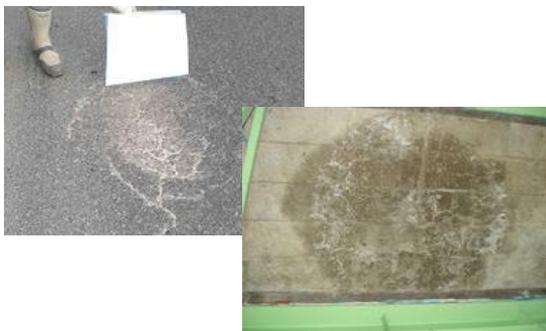
顕著な漏水を伴う格子状のひびわれが密に発達している場合、突発的な大型車の通行などにより、突然の抜け落ち等が生じる可能性がある。特に顕著な石灰分の析出が広範囲に及ぶ場合ひびわれの劣化も著しくコンクリート塊の落下が生じやすい状態であることが多い。

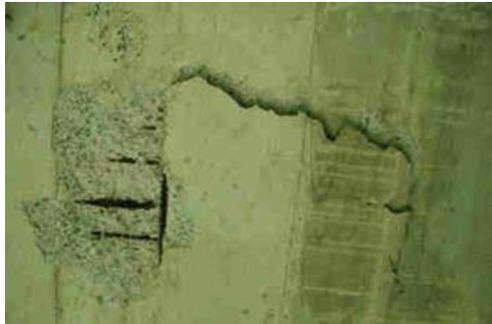
コンクリート床版に、塩害による鉄筋の腐食やアルカリ骨材反応による変状の発生なども併発している場合、不規則なひびわれが発達したり、特異な変色や部分的な剥離が生じるなど活荷重による疲労に起因するひびわれのみの場合と異なる複雑な性状があらわれることがある。

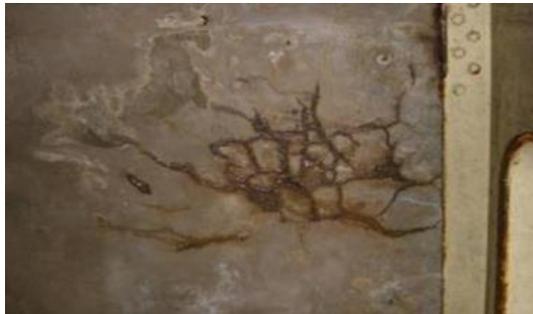
床版下面に顕著な浮き・剥離・鉄筋露出が見られる場合、当初より鉄筋のかぶり不足であったり、特殊な条件が影響していることもある。そのような場合、まだ浮きや剥離を生じていない箇所でも今後急速に浮きや剥離、コンクリート片の落下が続発してくる事も考えられる。

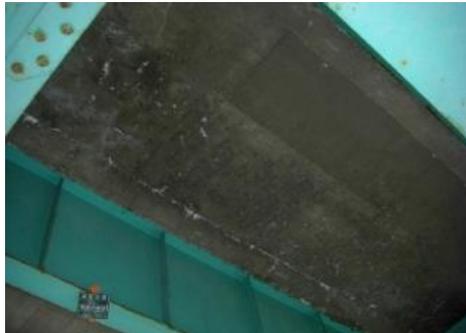
床版の一部で、特異な変色や漏水が見られる場合、外観からはその原因や内部の状態の推定が困難なこともある。そのような場合には、必要に応じて詳細調査なども検討しなければならない。

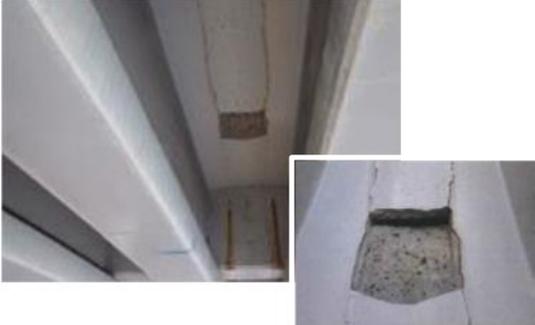
<p>例</p> <p>補修補強材が設置されていると、上側からの雨水の浸入やそれに起因する劣化が生じても外観からは確認できないことも多い。また補修補強材に異常が現れた場合には既に床版の劣化が深刻化していたり、補修補強効果が失われている危険性もあるため注意が必要である。</p>

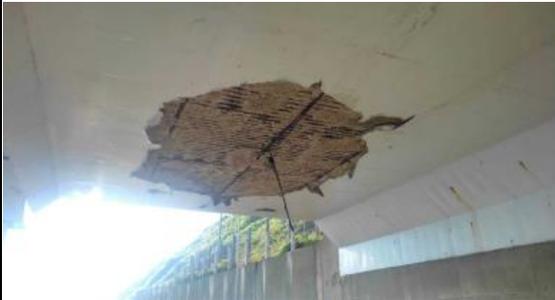
表面保護工やコンクリート塗装がされていると、上側からの雨水の浸入やそれに起因する劣化が生じても外観からは確認できないことも多い。また外観できる異常が現れた場合には既に劣化が深刻化していたり、保護効果等が失われている危険性もあるため注意が必要である。
(注：写真はシェッド)

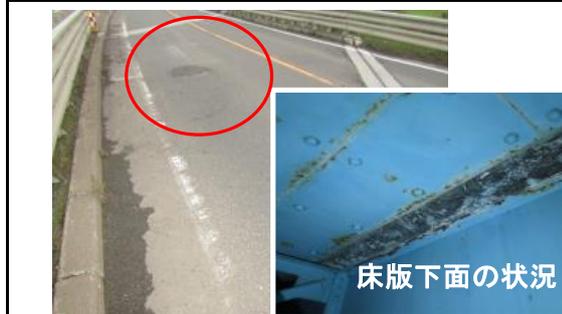
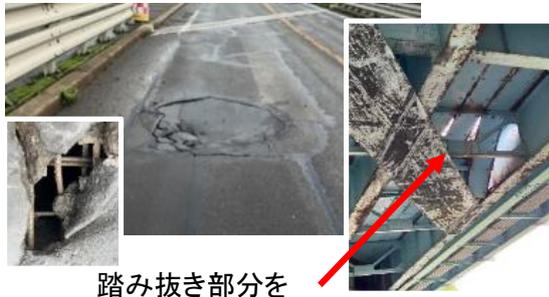
踏み抜き部分をはつり落とした後の床版下面の状況

床版下面に設置された補強材等に広がりをもつ腐食が生じている場合、コンクリート内部での滞水により既にコンクリートの劣化が進展し危険な状態となっていることがある。
 (写真下は、鋼板ごとコンクリート床版が踏み抜かれた例。写真上はその踏み抜き前の状態。)

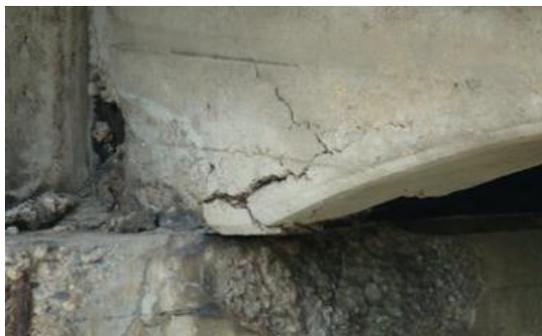
台座モルタルの破損などにより、支承そのものの荷重支持機能や変位追従機能に異常が生じている場合、地震時など大きな作用に対して所要の機能が発揮されないだけでなく、路面段差の発生や桁の脱落等で危険な状態になる可能性がある。

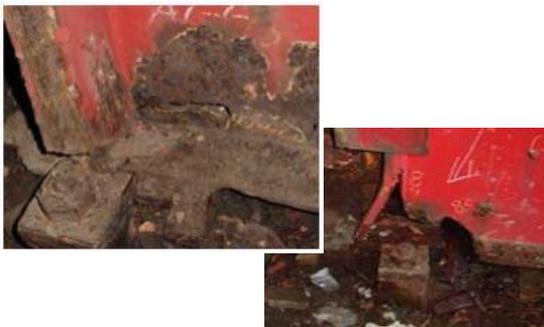
支承部の桁部材の破壊など耐荷性能の低下は、支承部としての荷重支持機能や変位追従機能に深刻な影響を及ぼし、地震時など大きな作用に対して所要の機能が発揮されないだけでなく、構造によっては落橋のおそれも念頭におかなければならない場合がある。

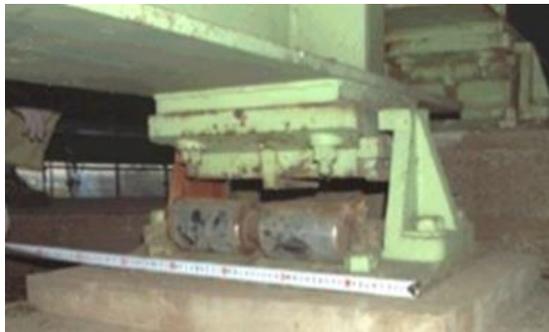
支承部に著しい腐食が生じている場合、地震等の作用時に適切に支承としての機能が発揮できないだけでなく、主桁に想定外の亀裂や座屈を生じる可能性もある。特に腐食による断面減少や表面の凹凸の発生による応力集中により主桁に亀裂が発生進展することもある。

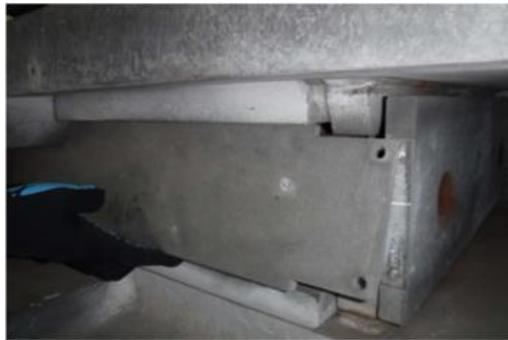
支承ローラーの脱落など、荷重支持機能や変位追従機能が失われると、地震時など大きな作用に対して所要の機能が発揮されず深刻な状態に至る可能性もある。また活荷重や温度に対して適切に可動しない状態が継続すると、主桁に疲労亀裂を生じるなどの悪影響が生じることもある。

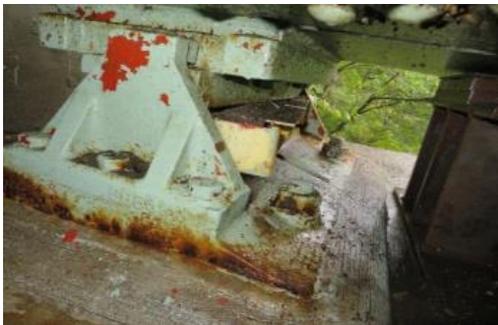
支承部に防塵防錆等のカバーや沓隠しがある場合、支承の状態の視認が難しいこともある。支承部の機能不全は橋の耐荷性能に深刻な影響を及ぼすことがあるため注意が必要である。またこれらの覆い等によって支承本体が腐食しやすい環境となっていることもあり注意が必要である。

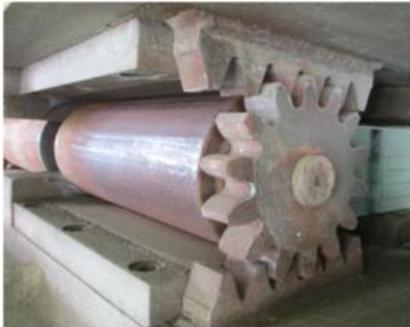
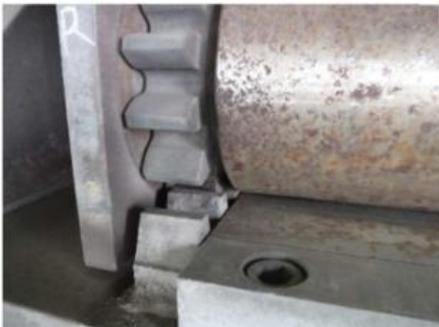
ローラー沓のように複雑な可動機構で構成される支承では、部品の変状などが支承としての荷重支持機能や変位追従機能にどのような影響を及ぼしているのか、あるいは外力作用時にどのように影響する可能性があるのかを慎重に見極める必要がある。

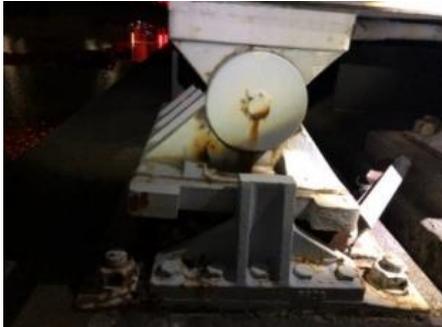
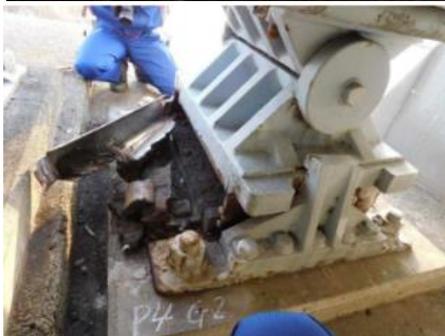
ローラー支承において、連結板が膨らんだり、外れたりしている場合、ローラーカバー内部のピニオン、ローラー、支承板に損傷が生じている可能性もあり、支承の機能が低下していることもある。

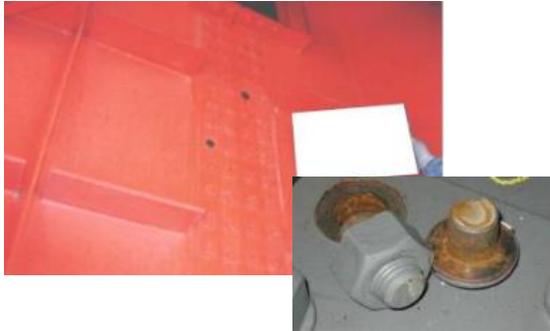
ボルトが抜け落ちている場合、同じ継手のボルトも既に破断していたり緩んでいることもあり注意が必要である。遅れ破壊など環境や材料の要因が関わる原因では、同じ橋の他の継手でも続発する可能性があり注意が必要である。

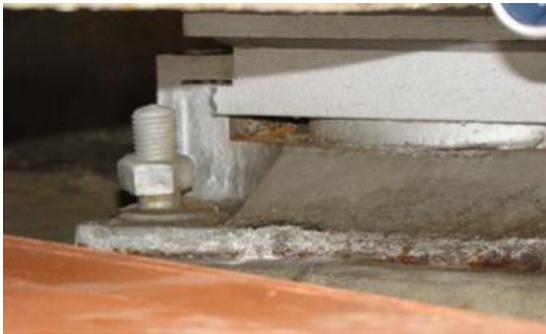
高力ボルトは破断していても、塗装で固定されていると脱落したり抜け出したりしないこともあり、外観だけでは認識できず、打音や触診による確認が必要である。

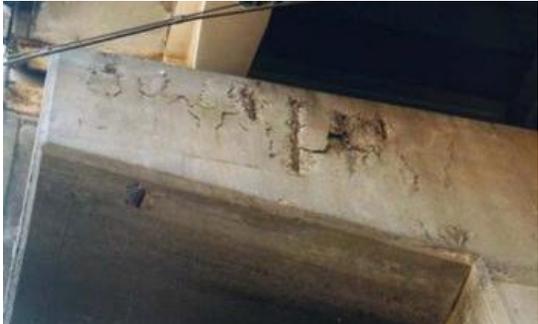
例 コンクリート部材に、剥離・鉄筋露出がある場合、コンクリート片が落下につながる場合もある。
---	---

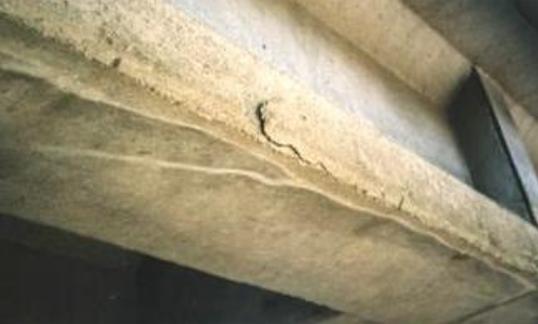
例 コンクリート部材にうきや剥離がある場合、内部鋼材の腐食が進行している可能性もある。
--	--

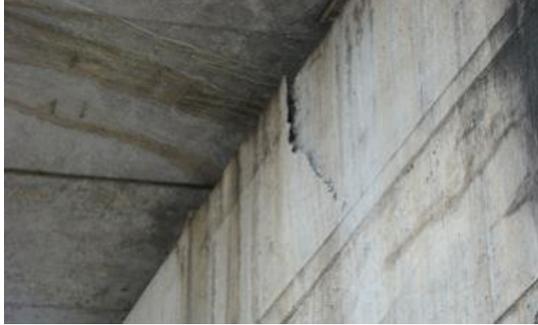
例 コンクリート部材にうきや剥離がある場合、部位によっては、地震等の大きな外力によって部材内部にひびわれが生じている可能性が疑われ、耐荷力に影響を与えている可能性もある。
---	--

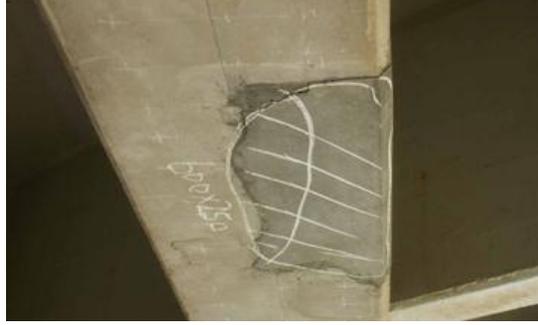
例 コンクリート部材にうきや剥離がある場合、原因によっては、それが改善されないままに放置すると、補修部の再劣化により、うきや剥離が発生する場合もある。
---	--

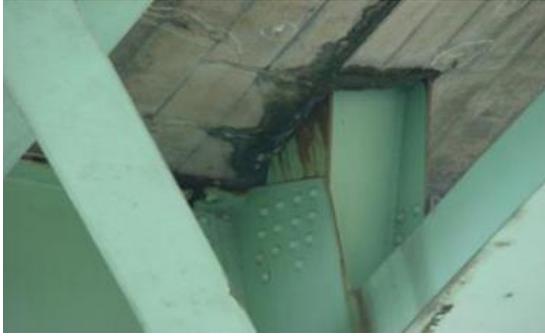
<p>例</p> <p>部材の隙間など本来の水みちでない箇所からの漏水では、その原因や途中経路を確認して、橋の性能に影響を及ぼしていないか、今後悪影響が生じる危険性がないかについて注意するのが良い。</p>

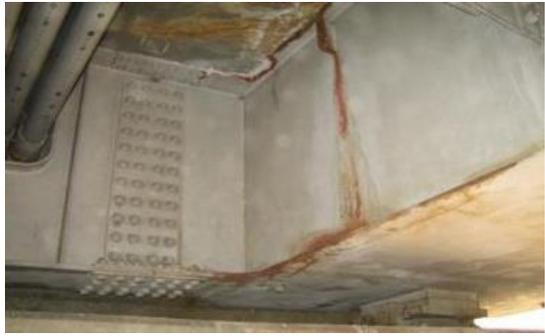
<p>例</p> <p>部材の隙間など本来の水みちでない箇所からの漏水では、その原因や途中経路を確認して、橋の性能に影響を及ぼしていないか、今後悪影響が生じる危険性がないかについて注意するのが良い。</p>

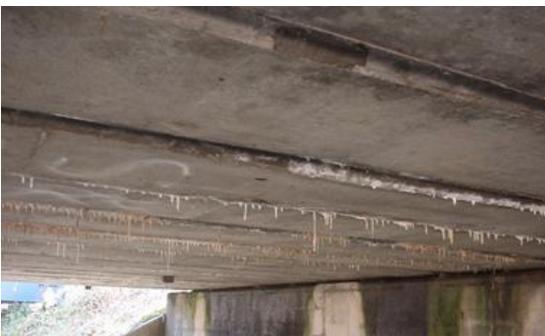
<p>例</p> <p>部材同士の境界部から漏水が生じている場合、間詰部が劣化していたり、部材内部に雨水が浸入し、部材が劣化していることもある。境界部を横断する横締め鋼材の腐食が生じていることもある。</p>

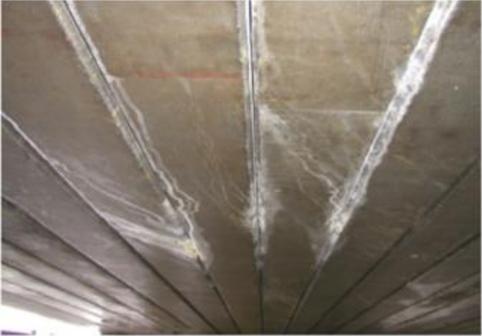
<table border="1"> <tr> <td data-bbox="761 416 863 448">例</td> <td data-bbox="863 416 1321 750">部材の隙間など本来の水みちでない箇所からの漏水では、その原因や途中経路を確認して、橋の性能に影響を及ぼしていないか、今後悪影響が生じる危険性がないかについて注意するのが良い。</td> </tr> </table>	例	部材の隙間など本来の水みちでない箇所からの漏水では、その原因や途中経路を確認して、橋の性能に影響を及ぼしていないか、今後悪影響が生じる危険性がないかについて注意するのが良い。
例	部材の隙間など本来の水みちでない箇所からの漏水では、その原因や途中経路を確認して、橋の性能に影響を及ぼしていないか、今後悪影響が生じる危険性がないかについて注意するのが良い。

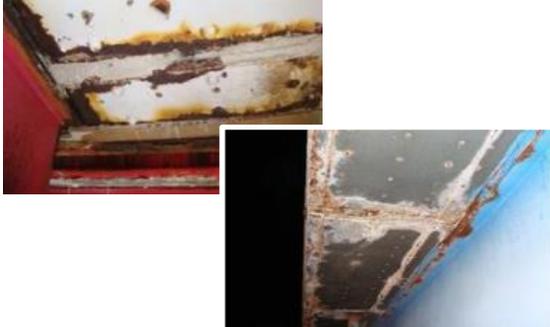
<p>例</p> <p>床版裏面の補強鋼板に、床版内部への雨水の浸入が疑われる腐食が見られる場合、内部で床版の劣化が進み、突然の抜け落ちに至ることもある。補強部材の損傷がある場合、補強効果が失われているだけでなく、補強前の状態よりも性能が低下していることもある。</p>
---	--

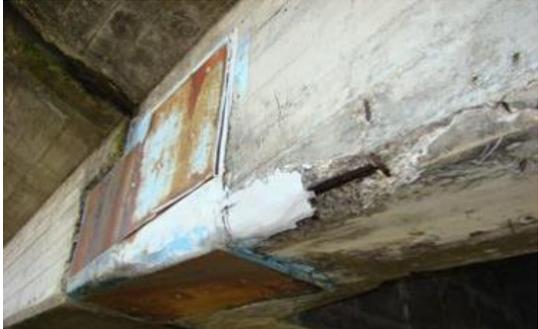
<p>例</p> <p>補強部材（鋼板）の劣化（腐食、うき）が見られる場合、補強効果が失われていたり、補強部材内部で劣化が進行して補強以前よりも性能が低下していたり、補強時とは異なる形で性能に影響していることもある。</p>
--	---

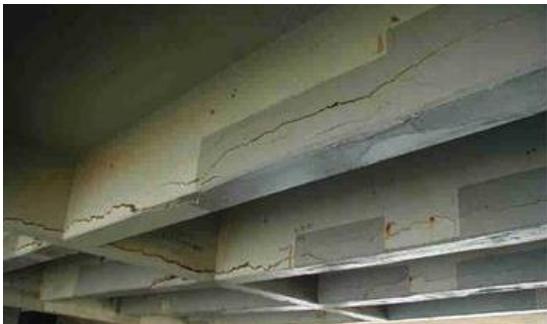
<p>例</p> <p>補修補強部材（表面保護工や断面修復）に劣化が見られる場合、それらの内部で鋼材が腐食したりひびわれが発達しているなどの劣化が進行していることがあるため注意が必要である。なお、補修補強効果が失われているだけでなく、補修補強前よりも状態が悪化していることもある。</p>
---	---

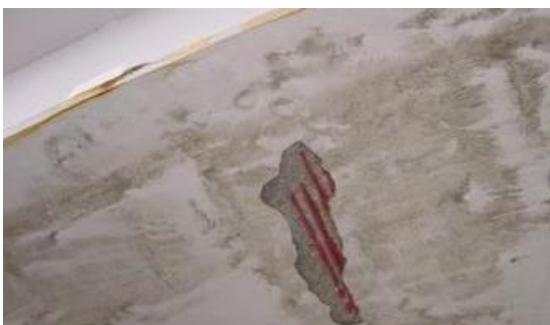
<p>例</p> <p>補修した部材の再劣化が見られる場合、外観から見えない内部で損傷が進行していることがある。</p>
---	---

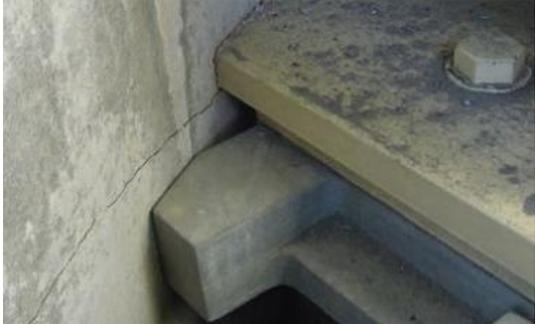
<table border="1" style="width: 100%;"> <tr> <td style="width: 5%;">例</td> <td> <p>桁端部が下部工と接触している場合、下部工が変位している可能性もある。また接触の影響で上部構造や支承部にも機能不全や損傷が生じていることもあるため、原因の推定と共に他の部位への影響の把握が重要である。</p> </td> </tr> </table>	例	<p>桁端部が下部工と接触している場合、下部工が変位している可能性もある。また接触の影響で上部構造や支承部にも機能不全や損傷が生じていることもあるため、原因の推定と共に他の部位への影響の把握が重要である。</p>
例	<p>桁端部が下部工と接触している場合、下部工が変位している可能性もある。また接触の影響で上部構造や支承部にも機能不全や損傷が生じていることもあるため、原因の推定と共に他の部位への影響の把握が重要である。</p>

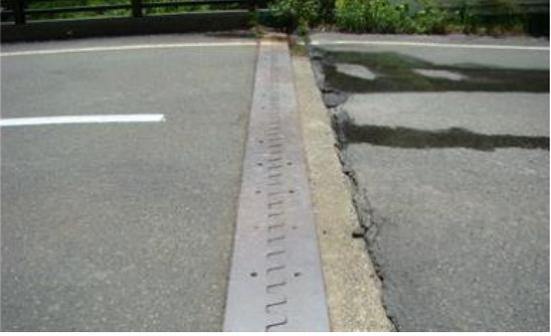
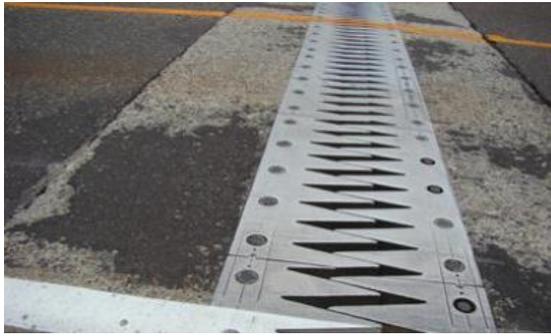
<table border="1" style="width: 100%;"> <tr> <td style="width: 5%;">例</td> <td> <p>伸縮装置の遊間が異常に狭くなっている場合、地震の影響等によって下部工が変位していたり、支承部に異常が生じていることもある。 なお、伸縮装置部の適正遊間は、確認時の温度や荷重条件によって異なるため、それらとの関係を踏まえて評価しなければならない。</p> </td> </tr> </table>	例	<p>伸縮装置の遊間が異常に狭くなっている場合、地震の影響等によって下部工が変位していたり、支承部に異常が生じていることもある。 なお、伸縮装置部の適正遊間は、確認時の温度や荷重条件によって異なるため、それらとの関係を踏まえて評価しなければならない。</p>
例	<p>伸縮装置の遊間が異常に狭くなっている場合、地震の影響等によって下部工が変位していたり、支承部に異常が生じていることもある。 なお、伸縮装置部の適正遊間は、確認時の温度や荷重条件によって異なるため、それらとの関係を踏まえて評価しなければならない。</p>

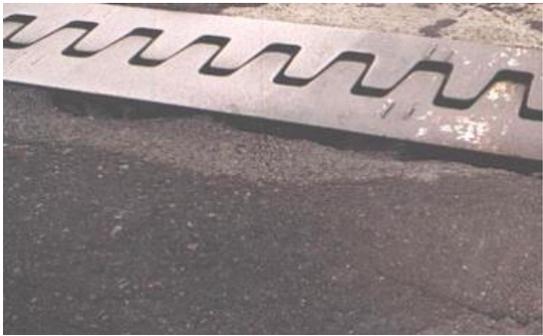
<p style="text-align: center;">例</p> <p>伸縮装置との境界で、凹凸が生じている場合、走行安全性の低下のみならず、衝撃的な荷重の増加により異音の発生、伸縮装置や床版の破壊に至ることもある。なお凹凸が生じる原因は様々考えられ、それらを踏まえた対策を行わなければ早期に凹凸が再発することがある。</p>
---	---

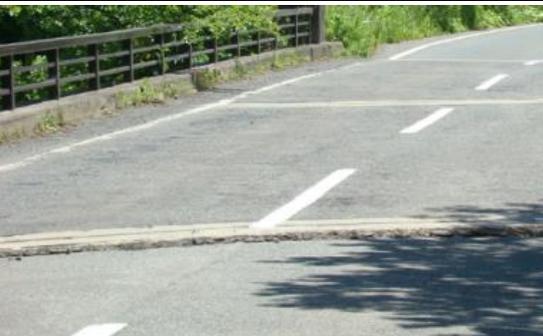
<p style="text-align: center;">例</p> <p>土工部と橋の境界部で段差が生じている場合、地震の影響等によって下部工が変位していたり、支承部に異常が生じていることもある。なお、原因によっては走行安全性は確保できていても、橋の耐荷性能が低下している場合もあるため注意が必要である。</p>
--	---

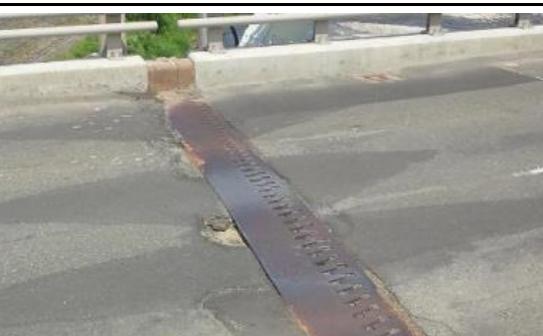
<p style="text-align: center;">例</p> <p>伸縮部で段差が生じている場合、地震の影響等によって下部工が変位していたり、支承部に異常が生じていることもある。なお、原因によっては走行安全性は確保できていても、橋の耐荷性能が低下している場合もあるため注意が必要である。</p>
---	---

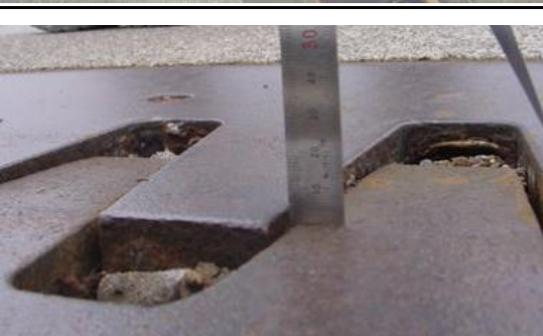
<p style="text-align: center;">例</p> <p>伸縮部で段差が生じている場合、地震の影響等によって下部工が変位していたり、支承部に異常が生じていることもある。なお、原因によっては走行安全性は確保できていても、橋の耐荷性能が低下している場合もあるため注意が必要である。</p>
---	---

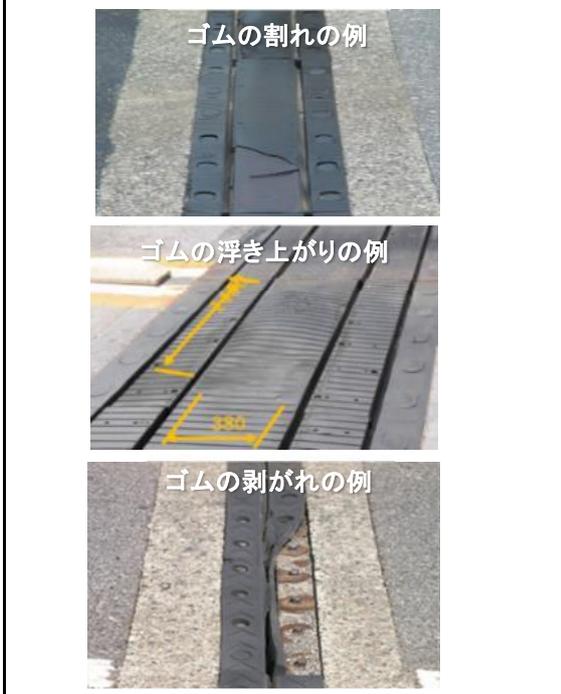
伸縮装置のゴム表面に剥がれがある場合、衝撃の影響や内部に浸入する水の影響により、内部鋼材の突出などが生じ、道路利用者の被害につながることもある。

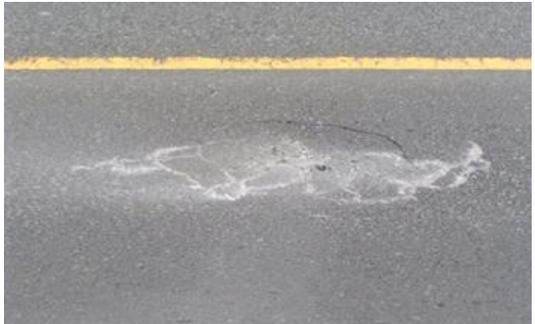
<p>例</p>	<p>舗装表面に特異な損傷が見られる場合、その下にある床版や防水層が損傷していることもあり、注意が必要である。</p> <p>（コンクリート床版の上面が土砂化していた例）</p>

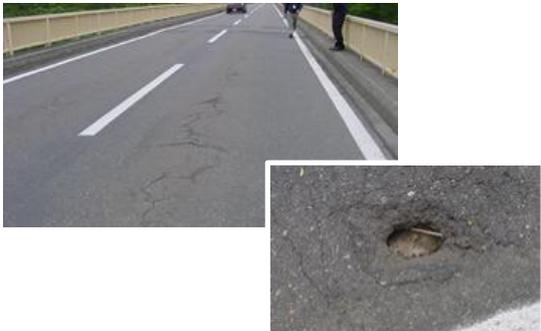
<p>例</p>	<p>舗装表面に特異な損傷が見られる場合、その下にある床版や防水層が損傷していることもあり注意が必要である。</p> <p>例えば、</p> <ul style="list-style-type: none"> ・コンクリート床版の土砂化 ・鋼床版の疲労亀裂

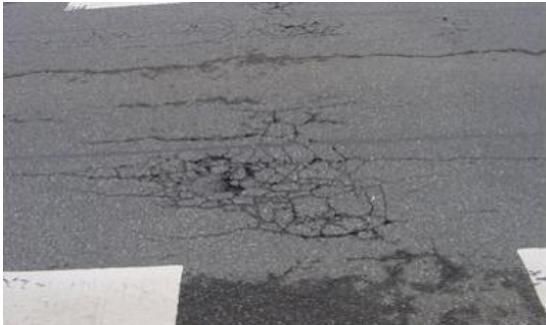
<p>例</p>	<p>舗装表面に特異な損傷が見られる場合、その下にある床版や防水層が損傷していることもあり注意が必要である。</p> <p>例えば、</p> <ul style="list-style-type: none"> ・コンクリート床版の土砂化 ・鋼床版の疲労亀裂

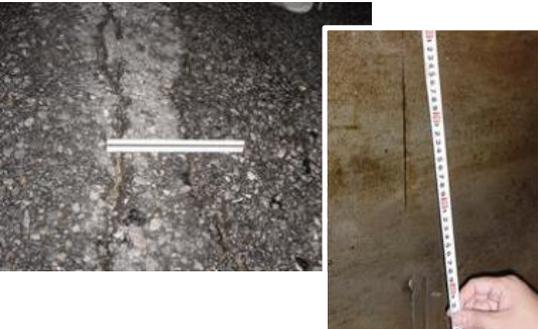
<p>例</p>	<p>舗装表面に特異な損傷が見られる場合、その下にある床版や防水層が損傷していることもあり注意が必要である。</p> <p>（鋼床版にデッキ貫通の亀裂が生じていた例）</p>
<p>備考</p>

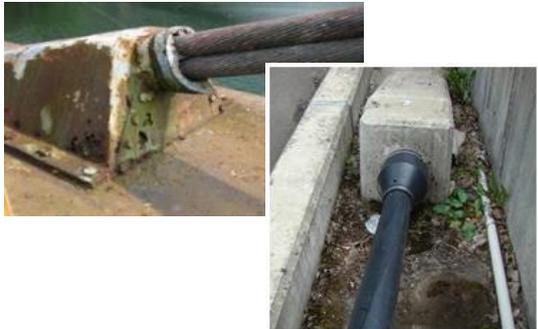
<p>例</p> <p>ケーブル部材の固定端部は部材内部に埋め込まれていたり、ソケットや支圧板などで視認出来ないことがある。その場合にも定着部に繋がる引き込み部分などの異常などからできるだけ定着機能やケーブル部材そのものに異常がないか確認することが重要である。</p>
---	---

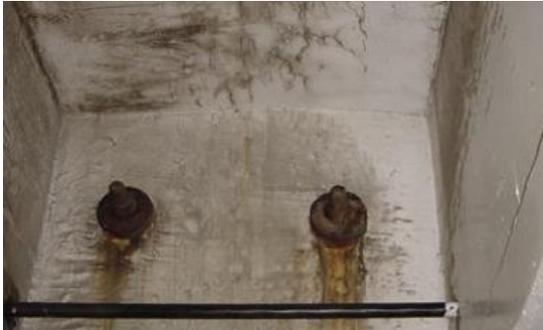
<p>例</p> <p>落橋防止のための桁連結装置の定着部に著しい発錆がみられる場合、連結装置の鋼材の腐食の進行が生じている場合もある。</p>
--	---

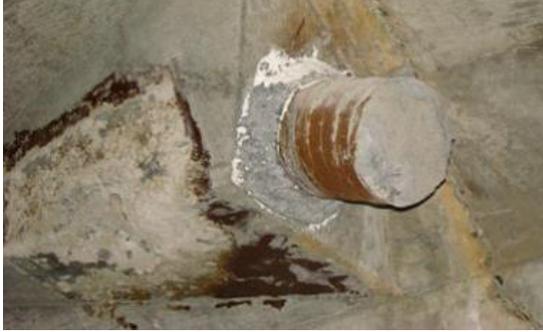
<p>例</p> <p>桁内のPC鋼材定着部に錆汁や石灰分の滲出がみられる場合、床版上面など路面側から定着部またはケーブル部材に雨水が到達し、腐食が進んでいることもある。</p>
---	--

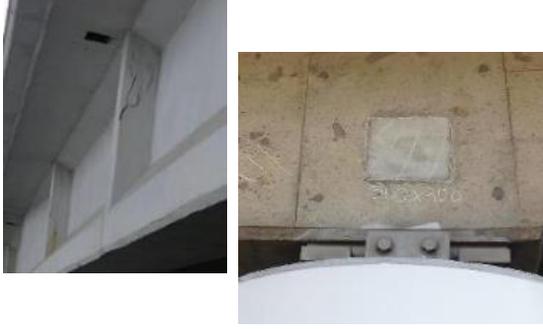
<p>例</p> <p>横締めPC鋼材の抜け出しの可能性が疑われる定着部のひびわれやうき・剥離がある場合、内部鋼材の腐食や破断による耐荷力低下の他、第三者被害の発生の可能性もある。</p>
---	---

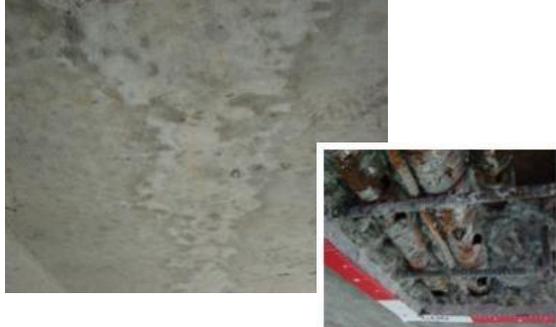
<p style="text-align: center;">例</p> <p>PC橋の表面に特徴的な変色が見られる場合、内部のPC鋼材が著しく腐食していることもある。また、腐食原因によっては、変色などの異常が外面に現れていない場所でもPC鋼材やシース管の劣化が進行していることもある。</p>
---	--

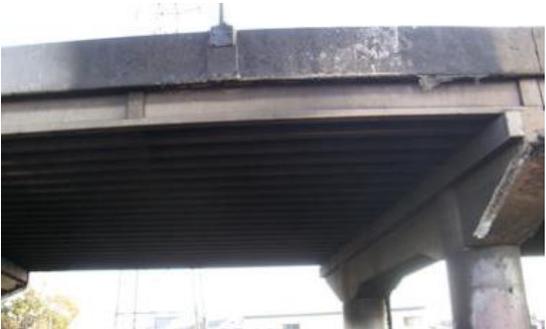
<p style="text-align: center;">例</p> <p>火災痕が見られる場合、部材の強度が低下している場合もある。コンクリート部材では、高温に晒されると、鉄筋の付着の低下、コンクリートそのものの強度低下、ひびわれの発生、かぶりコンクリートの浮きや剥離、骨材の変質など様々な影響が生じることがある。</p>
--	---

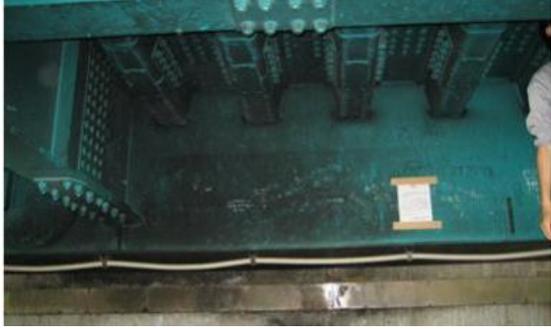
<p style="text-align: center;">例</p> <p>火災痕が見られる場合、部材の強度が低下している場合がある。鋼部材では、高温に晒されると防食機能の低下、鋼材の機械的性質の変化による強度低下、温度変化による塑性変形の残留、温度上昇時の拘束によるボルト継手のすべり、耐荷力の低下による応力再配分など様々な影響が生じることがある。</p>
---	--

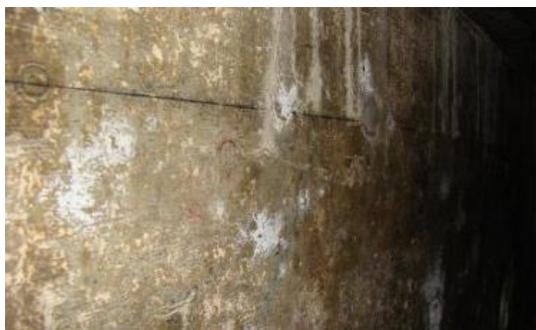
<p style="text-align: center;">例</p> <p>アルカリ骨材反応以外にも様々な原因でコンクリートに用いられた骨材が変色したり変質したことに起因してコンクリート部材の表面に異常な変色が見られることもある。様々な原因があるため、コンクリート表面に異常な変色が見られた場合には、原因を特定するなどによりその影響を見極めるのがよい。</p>
---	---

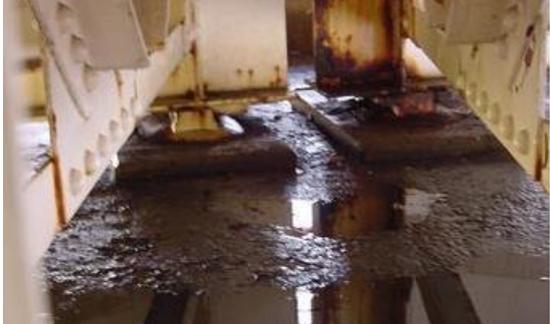
<p style="text-align: center;">例</p> <p>下部工上面に、桁間から顕著な漏水が見られる場合、速やかに排除されず、長期の滞水が生じることもある。</p> <p>部材表面に設けた排水勾配などの導排水が十分に機能しないことも多く、注意が必要である。</p>
---	---

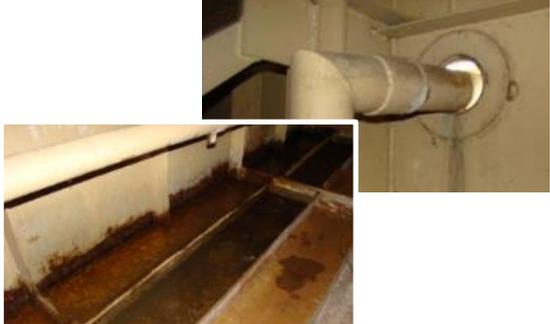
<p style="text-align: center;">例</p> <p>部材の隙間や、排水施設の破損などにより箱桁内部などの部材内に漏水すると滞水することもある。</p> <p>箱桁内部などは不測の漏水や滞水があると、排水されず常時高湿度環境となることで著しく腐食が進行することもある。</p>
--	---

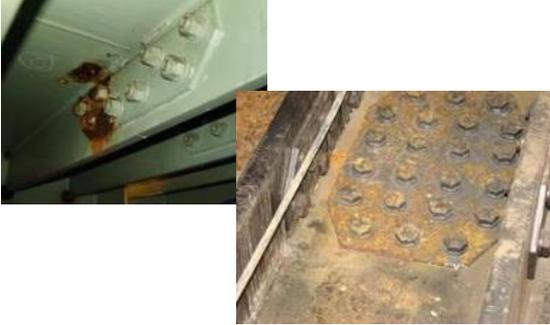
<p style="text-align: center;">例</p> <p>部材の隙間や、排水施設の破損などにより箱桁内部などの部材内に漏水すると滞水することもある。</p>
---	---

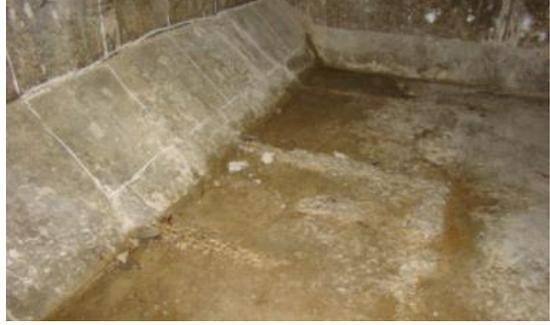
<p style="text-align: center;">例</p> <p>箱桁内部などの部材内部に、滞水が生じている状態</p> <p>ひびわれや排水施設の破損などにより箱桁内部などの部材内に漏水すると滞水することもある。</p>
---	--

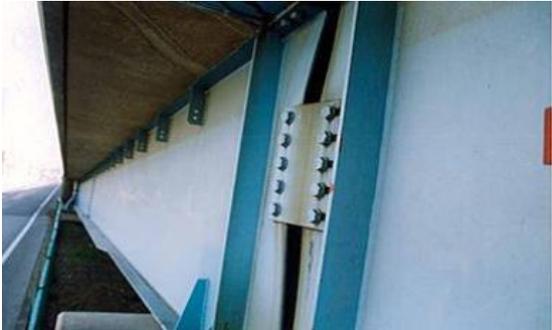
<table border="1"> <tr> <td data-bbox="756 423 863 452">例</td> <td data-bbox="863 423 1319 743"> <p>部材に大きな変形や欠損が見られる場合、車両の衝突や部材同士の干渉など、原因によっては、当該部位以外にも様々な変状が生じていることがある。</p> </td> </tr> </table>	例	<p>部材に大きな変形や欠損が見られる場合、車両の衝突や部材同士の干渉など、原因によっては、当該部位以外にも様々な変状が生じていることがある。</p>
例	<p>部材に大きな変形や欠損が見られる場合、車両の衝突や部材同士の干渉など、原因によっては、当該部位以外にも様々な変状が生じていることがある。</p>

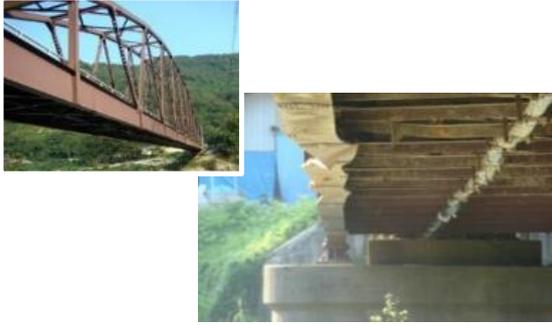
<table border="1"> <tr> <td data-bbox="756 777 863 806">例</td> <td data-bbox="863 777 1319 1097"> <p>洪水や津波の際に、漂流物が衝突して部材を損傷させることがあり、部位、部材によっては、構造安全性に大きな影響が生じている場合もある。</p> </td> </tr> </table>	例	<p>洪水や津波の際に、漂流物が衝突して部材を損傷させることがあり、部位、部材によっては、構造安全性に大きな影響が生じている場合もある。</p>
例	<p>洪水や津波の際に、漂流物が衝突して部材を損傷させることがあり、部位、部材によっては、構造安全性に大きな影響が生じている場合もある。</p>

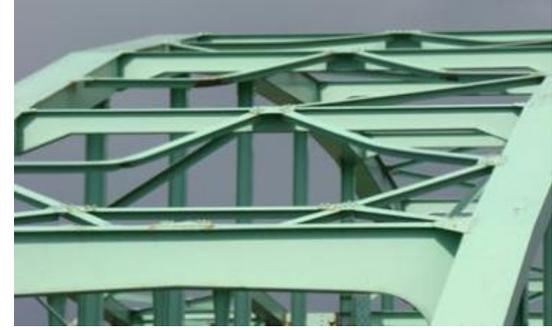
<table border="1"> <tr> <td data-bbox="756 1124 863 1153">例</td> <td data-bbox="863 1124 1319 1458"> <p>地震時には、大きな水平力によって上横構など横方向の部材に変形や破断が生じる事があり、地震の影響に対して耐荷力が低下している場合もある。</p> </td> </tr> </table>	例	<p>地震時には、大きな水平力によって上横構など横方向の部材に変形や破断が生じる事があり、地震の影響に対して耐荷力が低下している場合もある。</p>
例	<p>地震時には、大きな水平力によって上横構など横方向の部材に変形や破断が生じる事があり、地震の影響に対して耐荷力が低下している場合もある。</p>

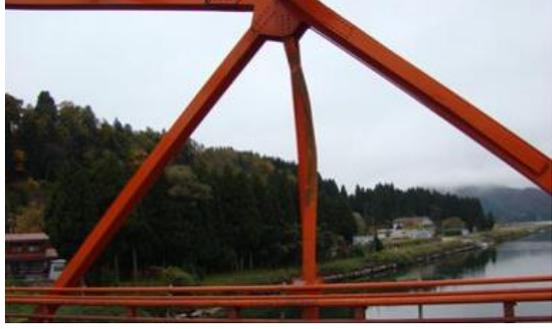
<table border="1"> <tr> <td data-bbox="756 1478 863 1507">例</td> <td data-bbox="863 1478 1319 1812"> <p>下路橋では、車両および積載物などの衝突により部材の変形や破断を生じる事があり、部位、部材によっては、構造安全性に大きな影響が生じている場合もある。</p> </td> </tr> </table>	例	<p>下路橋では、車両および積載物などの衝突により部材の変形や破断を生じる事があり、部位、部材によっては、構造安全性に大きな影響が生じている場合もある。</p>
例	<p>下路橋では、車両および積載物などの衝突により部材の変形や破断を生じる事があり、部位、部材によっては、構造安全性に大きな影響が生じている場合もある。</p>

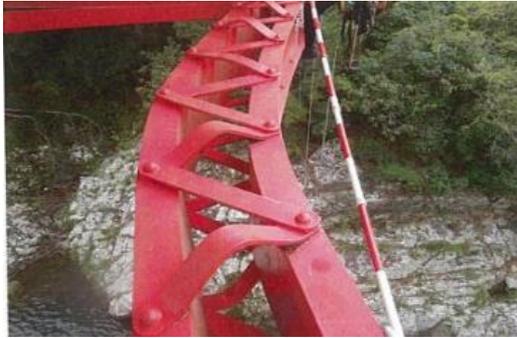
接合部の破断

支点の移動により、アーチリブに顕著な変形が生じたと考えられる例。

アーチリブの変形があり、アーチリブ軸線の異常が生じている場合は、他の損傷も発生している可能性があることも留意する必要がある。

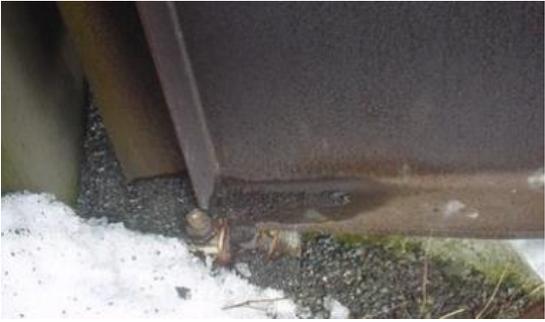
<table border="1"> <tr> <td style="width: 10%; text-align: center;">例</td> <td> <p>支承部に土砂が堆積している場合、支承の腐食を促進する可能性があり、既に機能に影響を及ぼしていたり、原因によっては放置すると機能を喪失する可能性もある。</p> </td> </tr> </table>	例	<p>支承部に土砂が堆積している場合、支承の腐食を促進する可能性があり、既に機能に影響を及ぼしていたり、原因によっては放置すると機能を喪失する可能性もある。</p>
例	<p>支承部に土砂が堆積している場合、支承の腐食を促進する可能性があり、既に機能に影響を及ぼしていたり、原因によっては放置すると機能を喪失する可能性もある。</p>

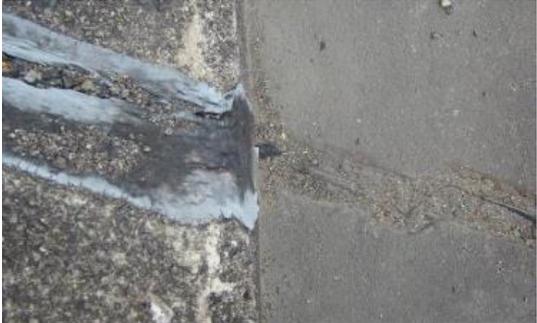
<table border="1"> <tr> <td style="width: 10%; text-align: center;">例</td> <td> <p>伸縮装置に土砂が詰まっている場合は、伸縮装置の機能が低下している可能性もある。</p> </td> </tr> </table>	例	<p>伸縮装置に土砂が詰まっている場合は、伸縮装置の機能が低下している可能性もある。</p>
例	<p>伸縮装置に土砂が詰まっている場合は、伸縮装置の機能が低下している可能性もある。</p>

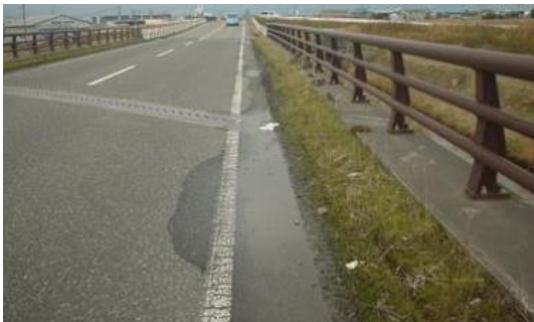
<table border="1"> <tr> <td style="width: 10%; text-align: center;">例</td> <td> <p>排水柵の土砂詰まりによる路面排水の不良が生じている場合、舗装下の床版や主桁の劣化を促進する可能性もある。</p> </td> </tr> </table>	例	<p>排水柵の土砂詰まりによる路面排水の不良が生じている場合、舗装下の床版や主桁の劣化を促進する可能性もある。</p>
例	<p>排水柵の土砂詰まりによる路面排水の不良が生じている場合、舗装下の床版や主桁の劣化を促進する可能性もある。</p>

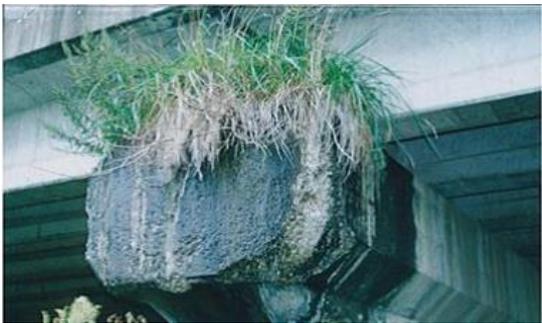
<table border="1"> <tr> <td style="width: 10%; text-align: center;">例</td> <td> <p>橋座面に土砂が堆積している場合、滞水しやすい環境となり、コンクリートの劣化を伴うことがある</p> </td> </tr> </table>	例	<p>橋座面に土砂が堆積している場合、滞水しやすい環境となり、コンクリートの劣化を伴うことがある</p>
例	<p>橋座面に土砂が堆積している場合、滞水しやすい環境となり、コンクリートの劣化を伴うことがある</p>

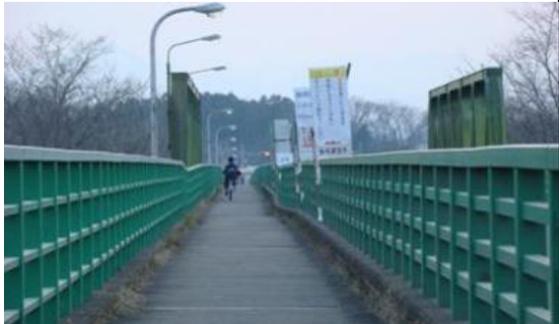
例 橋全体に変形が見られる場合、下部工の傾斜や沈下などにより橋全体が危険な状態になっていることもある。
---	--

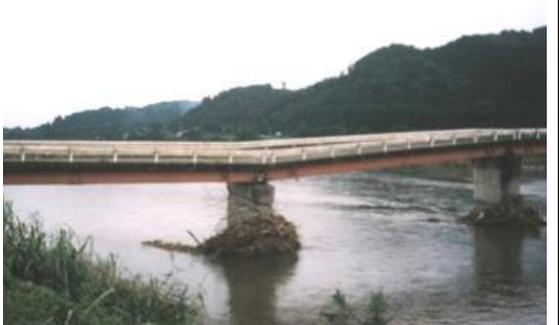
例 河川内の橋梁で、橋全体の変形が見られる場合、洗掘や下部工の沈下などにより危険な状態となっていることもある。
--	--

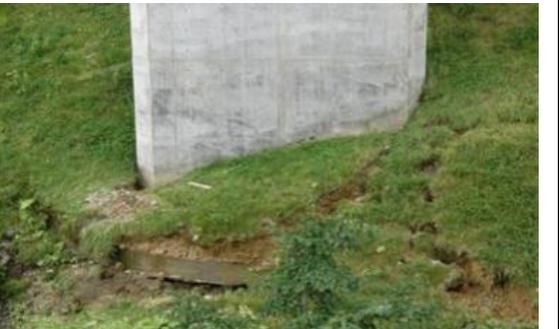
例 下部工が変位している可能性が疑われる下部工周辺の地盤の変状が生じている場合、橋全体が危険な状態になっていることもある。
---	--

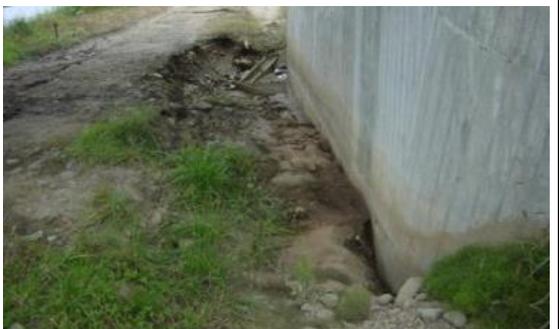
例 下部工周囲に、液状化が生じた可能性が疑われる土砂の噴出痕が見られる場合、下部工の沈下や傾斜が生じている可能性もあり、荷重支持機能に影響を与えていることもある。 注) 写真の例の異常の有無は不明
---	--

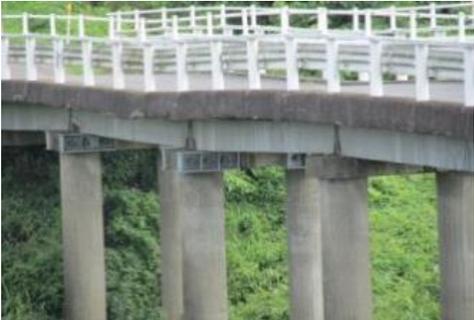
<table border="1" style="width: 100%;"> <tr> <td style="width: 10%;">例</td> <td>河川内の橋梁で、橋脚の沈下により橋全体の変形が見られる場合、洗掘や下部工の沈下などにより危険な状態となっていることもある。</td> </tr> </table>	例	河川内の橋梁で、橋脚の沈下により橋全体の変形が見られる場合、洗掘や下部工の沈下などにより危険な状態となっていることもある。
例	河川内の橋梁で、橋脚の沈下により橋全体の変形が見られる場合、洗掘や下部工の沈下などにより危険な状態となっていることもある。

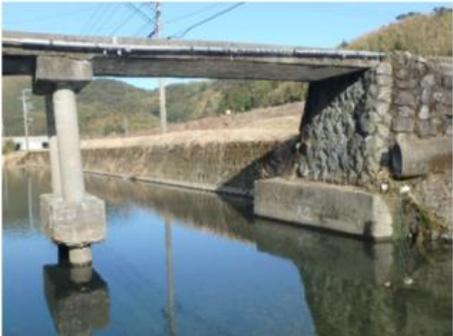
<table border="1" style="width: 100%;"> <tr> <td style="width: 10%;">例</td> <td>河川内の橋梁で、橋脚の傾斜により橋全体の変形が見られる場合、洗掘や下部工の沈下などにより危険な状態となっていることもある。</td> </tr> </table>	例	河川内の橋梁で、橋脚の傾斜により橋全体の変形が見られる場合、洗掘や下部工の沈下などにより危険な状態となっていることもある。
例	河川内の橋梁で、橋脚の傾斜により橋全体の変形が見られる場合、洗掘や下部工の沈下などにより危険な状態となっていることもある。

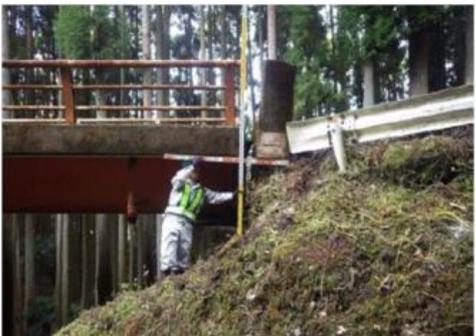
<table border="1" style="width: 100%;"> <tr> <td style="width: 10%;">例</td> <td>背面盛土の崩壊により橋台が沈下・移動・傾斜している疑いのある場合、橋全体が危険な状態となっていることもある。</td> </tr> </table>	例	背面盛土の崩壊により橋台が沈下・移動・傾斜している疑いのある場合、橋全体が危険な状態となっていることもある。
例	背面盛土の崩壊により橋台が沈下・移動・傾斜している疑いのある場合、橋全体が危険な状態となっていることもある。

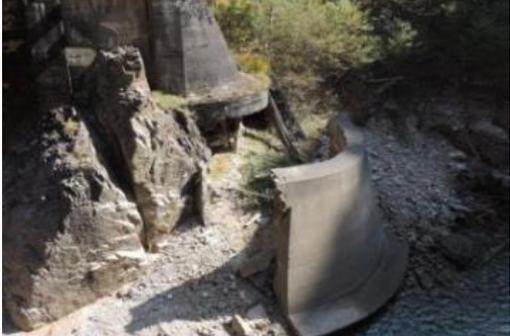
<table border="1" style="width: 100%;"> <tr> <td style="width: 10%;">例</td> <td>洗掘により下部工を保護する擁壁が沈下した場合、支持地盤等の流出により橋全体が危険な状態になっていることもある。</td> </tr> </table>	例	洗掘により下部工を保護する擁壁が沈下した場合、支持地盤等の流出により橋全体が危険な状態になっていることもある。
例	洗掘により下部工を保護する擁壁が沈下した場合、支持地盤等の流出により橋全体が危険な状態になっていることもある。

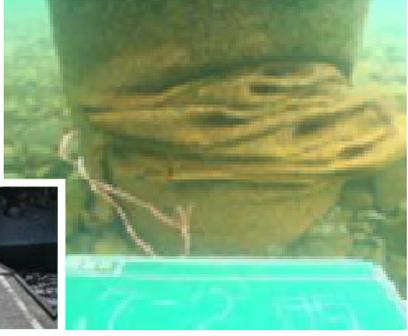
例	鋼製パイルベント橋脚の座屈により上部工の沈下が発生している場合、下部工の安定が損なわれ、橋が危険な状態となっていることもある。
---	---	---

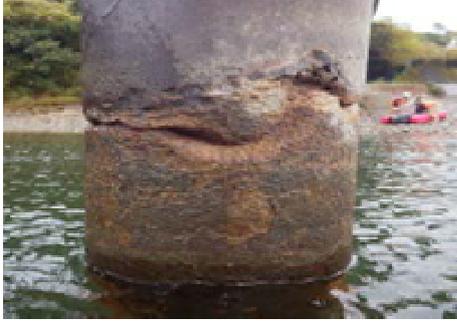
例	鋼製パイルベント橋脚が座屈している場合、大きな軸力が作用しており、急速に変形が進行する危険性がある。
--	---	--

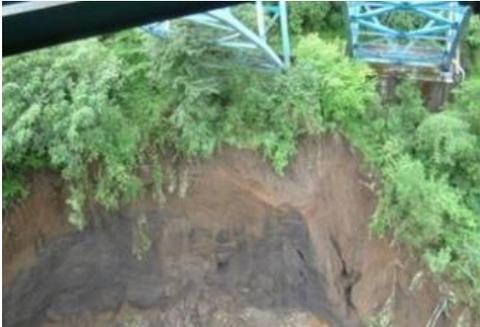
<table border="1"> <tr> <td style="width: 10%; text-align: center;">例</td> <td>基礎の近傍の地盤に顕著な変状がある場合、橋台周辺の地盤の消失により、下部工の安定が損なわれているなど、橋全体が危険な状態になっていることもある。</td> </tr> </table>	例	基礎の近傍の地盤に顕著な変状がある場合、橋台周辺の地盤の消失により、下部工の安定が損なわれているなど、橋全体が危険な状態になっていることもある。
例	基礎の近傍の地盤に顕著な変状がある場合、橋台周辺の地盤の消失により、下部工の安定が損なわれているなど、橋全体が危険な状態になっていることもある。

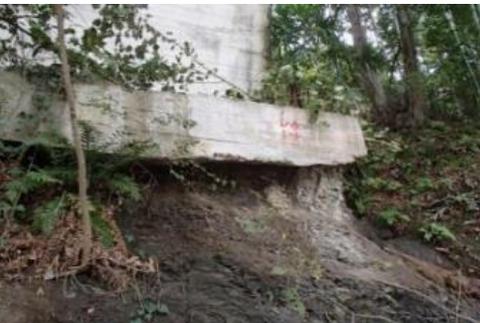
<table border="1"> <tr> <td style="width: 10%; text-align: center;">例</td> <td>基礎の地盤に顕著な変状がある場合、基礎を支持している地盤の消失により、下部構造の安定が損なわれるなど、橋全体が危険な状態になっていることがある。</td> </tr> </table>	例	基礎の地盤に顕著な変状がある場合、基礎を支持している地盤の消失により、下部構造の安定が損なわれるなど、橋全体が危険な状態になっていることがある。
例	基礎の地盤に顕著な変状がある場合、基礎を支持している地盤の消失により、下部構造の安定が損なわれるなど、橋全体が危険な状態になっていることがある。

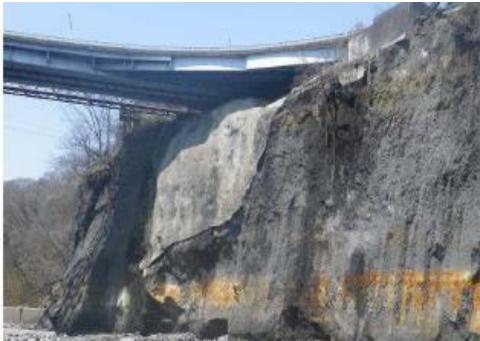
<table border="1"> <tr> <td style="width: 10%; text-align: center;">例</td> <td>基礎の近傍の地盤に顕著な変状がある場合、橋台周辺の地盤の消失や風化の進展により、下部構造の安定が損なわれているなど、橋全体が危険な状態になっていることがある。</td> </tr> </table>	例	基礎の近傍の地盤に顕著な変状がある場合、橋台周辺の地盤の消失や風化の進展により、下部構造の安定が損なわれているなど、橋全体が危険な状態になっていることがある。
例	基礎の近傍の地盤に顕著な変状がある場合、橋台周辺の地盤の消失や風化の進展により、下部構造の安定が損なわれているなど、橋全体が危険な状態になっていることがある。

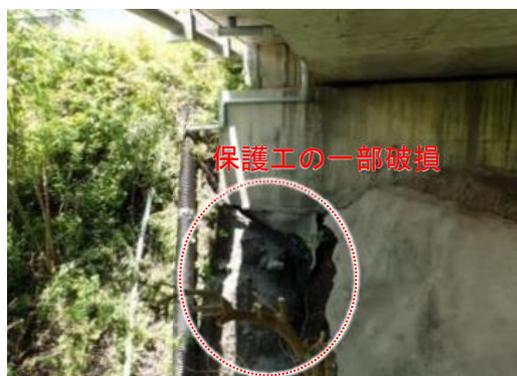
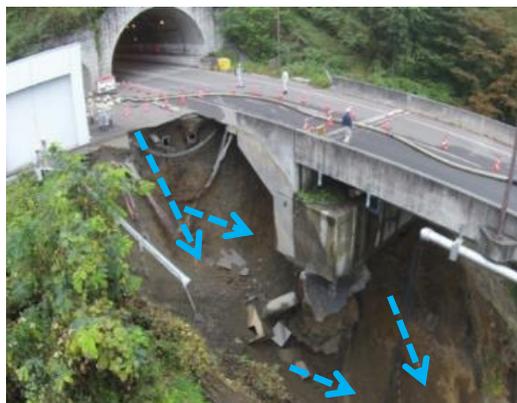
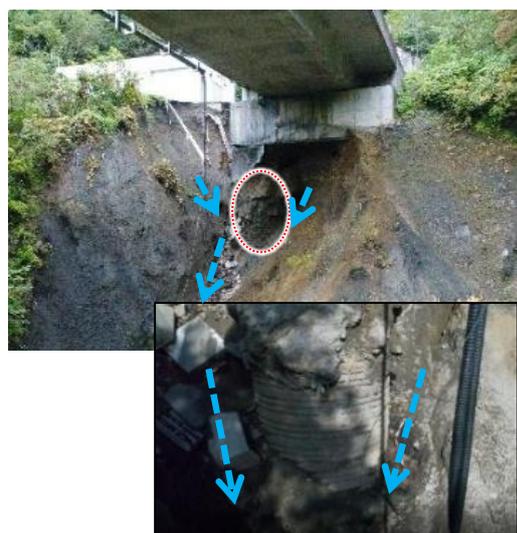
↓ 被災後(1年後)

基礎の近傍の地盤を保護するための保護工に異常が見られる場合、橋台背面からの水の浸入等による基礎近傍の地盤の顕著な変状が生じている可能性があり、下部構造の安定が損なわれ、橋全体が危険な状態になっていることもある。

- 基礎の近傍の地盤の保護工にひびわれ等の変状が生じている場合、橋台背面等からの水の浸入することにより、保護工内部の地盤の強度低下や流出が生じ、橋台や橋脚の沈下や傾斜につながる可能性がある。
- 保護工の内部の状態を把握することにより、橋台や橋脚の安定に影響を及ぼしているか推定することができる。

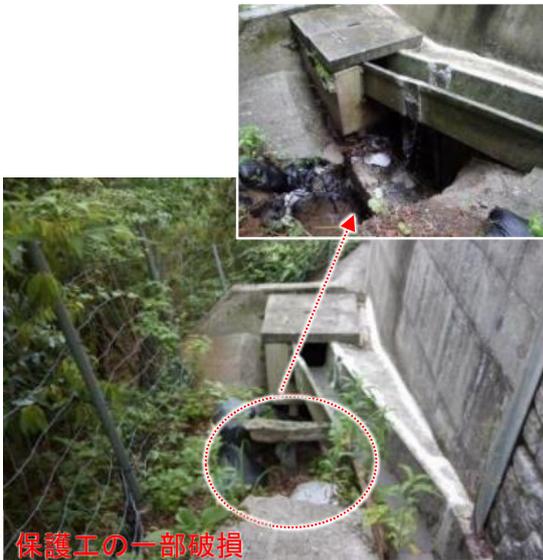
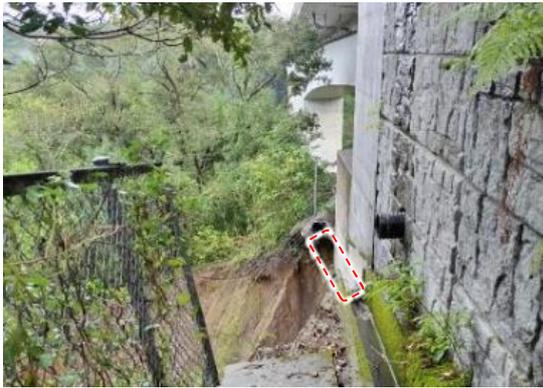
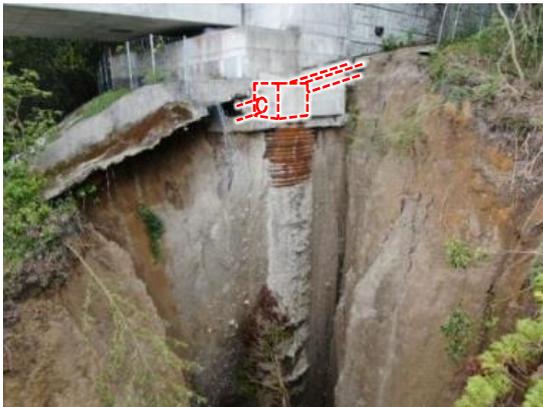
↓ 2.5年後

基礎の近傍における排水構造物や、基礎の近傍の地盤を保護するための保護工に異常が見られる場合、基礎の近傍の地盤内部に水が浸入し、基礎近傍の地盤が流出することで下部構造の安定が損なわれ、橋全体が危険な状態になることもある。

- 橋台や橋脚近傍にある排水構造物の周辺の地盤やその保護工に洗掘等の変状が生じている場合、降雨時に溢水や漏水等が生じている疑いがあり、橋台や橋脚の安定に影響を及ぼしている可能性がある。
- 水分を含むことで著しい強度低下が生じる等、特殊な地質を含む地盤である場合、その破壊形態を把握することで、基礎地盤に変状が生じる可能性を推定できる場合がある。

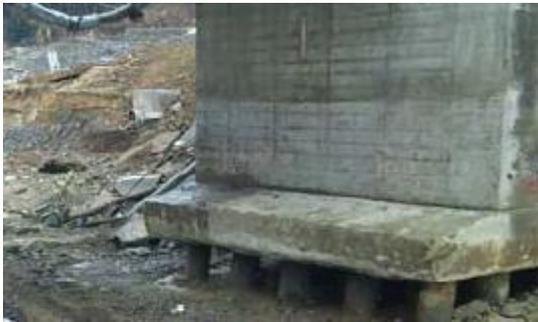
<p>例</p> <p>基礎部が洗掘され杭が露出している場合、地盤抵抗が期待できず、構造安全性に大きな影響が生じることもある。 （写真の例は津波後に発見された損傷。）</p>
---	--

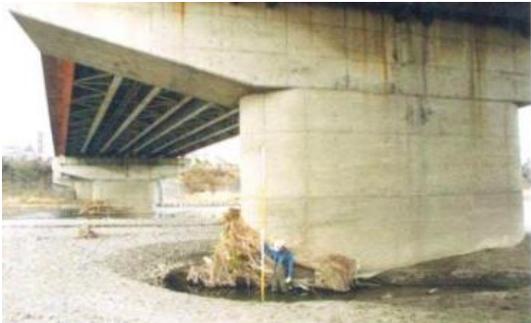
<p>例</p> <p>基礎部が流水のため著しく洗掘されている場合、地盤抵抗が期待できず、構造安全性に大きな影響が生じることもある。</p>
--	---

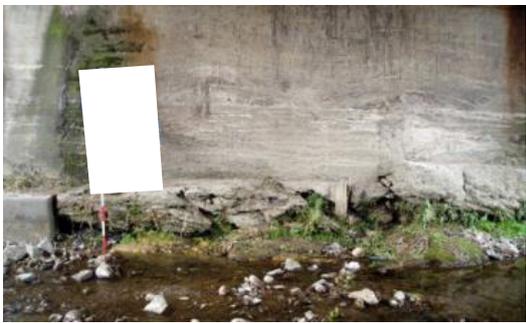
<p>例</p> <p>基礎部が流水のため著しく洗掘されている場合、地盤抵抗が期待できず、構造安全性に大きな影響が生じることもある。</p>
---	---

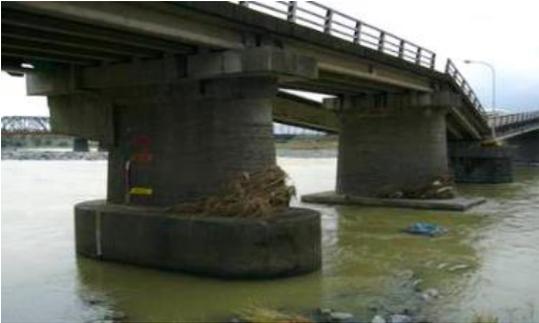
<p>例</p> <p>洪水によって洗掘が進行した場合、下部工の沈下・傾斜などが生じ、危険な状態となっていることもある。</p>
---	---

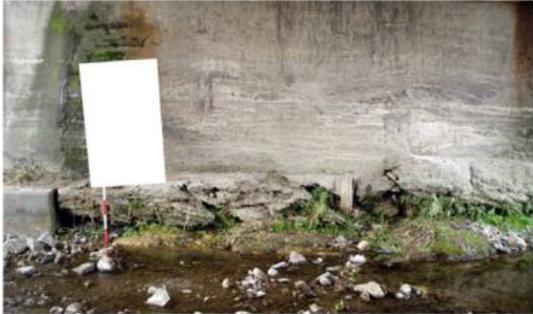
<table border="1" style="width: 100%;"> <tr> <td style="width: 5%;">例</td> <td>洗掘部からの土砂の吸い出しにより橋台基礎底面に空洞が生じる可能性があり、構造安全性に大きな影響が生じていることもある。</td> </tr> </table>	例	洗掘部からの土砂の吸い出しにより橋台基礎底面に空洞が生じる可能性があり、構造安全性に大きな影響が生じていることもある。
例	洗掘部からの土砂の吸い出しにより橋台基礎底面に空洞が生じる可能性があり、構造安全性に大きな影響が生じていることもある。

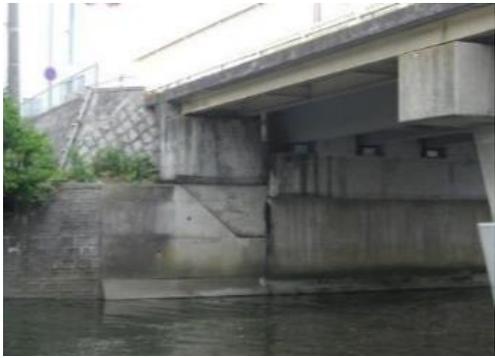
<p style="text-align: center; font-size: small;">水中に露出した松杭</p>

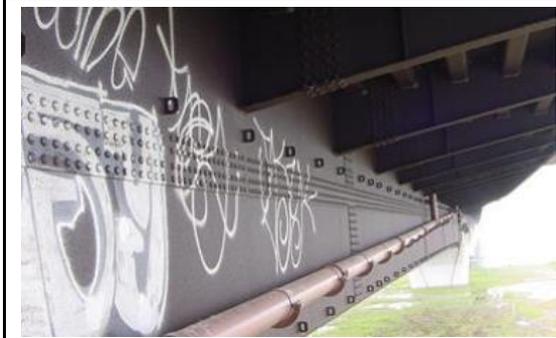
大規模な落書きが見られる場合、塗装などの防食被膜に悪影響を与えたり、耐候性鋼材の保護性錆の形成を阻害するなどの影響が懸念される場合もある。

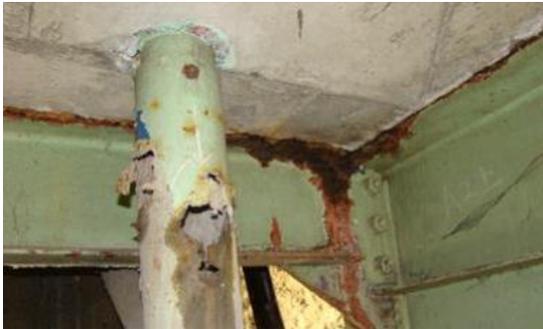
排水管が腐食により断面欠損している場合、排水の飛散により橋本体に深刻な影響を与えることもある。

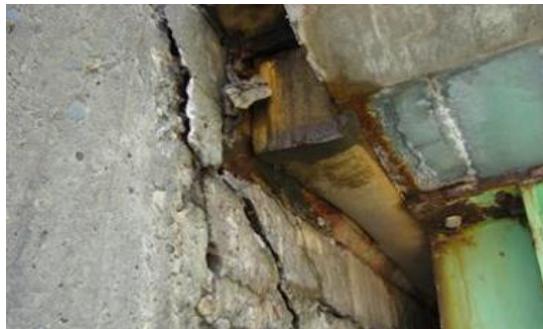
桁端部が下部工に衝突し、遊間がなくなっている場合、両者に大きな力が作用するため桁の座屈や橋台の破損に至ることもある。

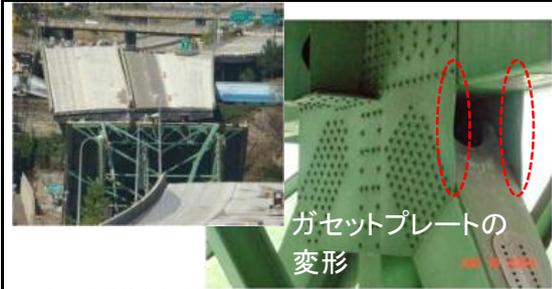
ガセットプレートの変形

例
<p>ガセットプレートなど、重要な部材が損傷すると、落橋に至る場合もある。 (米国I-35W橋の落橋事故では、事故前にガセットに変形があったことが確認されている)</p>
