## 横断歩道橋の損傷事例

令和 6 年 8 月

本参考資料は、道路管理者の意思決定である健全性の診断の区分の決定にあたって、その主たる根拠となる技術的な評価について、必要な知識と技能の例の参考となるよう、構造別に損傷事例を示している。

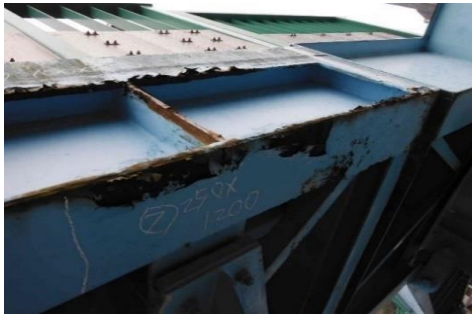
| 上部構造 | | 主桁・横桁 | | 1 / 13 | |
|---|--|---|--|---|--|
| | | <div>例</div> <p>特定の部位で著しく防食被膜の劣化や腐食が進行している場合、原因によっては、急速に防食被膜の劣化や腐食が進行していくことがある。</p> | | | |

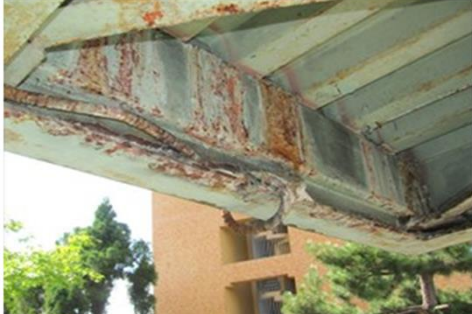
| 上部構造 | | 主桁・横桁 | | 1 / 13 | |
|---|--|---|--|---|--|
| | | <div>例</div> <p>雨滴がかからない部位で防食被膜の劣化や腐食や錆汁の漏出がある場合、腐食にかかわる水の供給状況によっては、当該部位以外で防食機能の低下や激しい腐食が生じていることがある。また原因が排除されないと急速に防食機能の低下や腐食が進行することもある。</p> | | | |

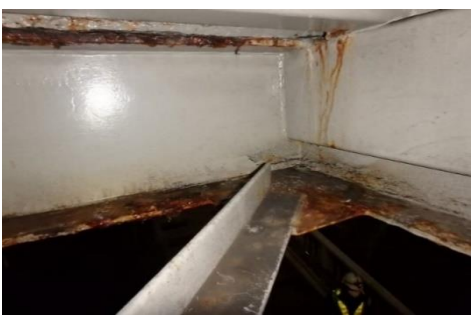
| 上部構造 | | 主桁・横桁 | | 1 / 13 | |
|---|--|---|--|---|--|
| | | <div>例</div> <p>漏水や滞水のような特定の要因が影響している場合、環境が改善されないままに放置されると、塗膜の劣化や鋼材の腐食がその部位で急速に進行していくことがある。</p> | | | |

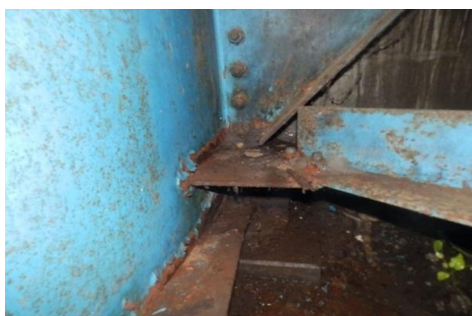
| 上部構造 | | 主桁・横桁 | | 1 / 13 | |
|---|--|---|--|---|--|
| | | <div>例</div> <p>部材が複雑に組み合わされた箇所では、その部位の環境による以外に、部材を伝わってくる水による滞水や結露水の流下などによって、高湿度環境の継続によって特定の部位で集中的に防食被膜の劣化や腐食の進行が生じることがある。既に腐食が進行している場合、端対傾構や横構と主桁の間の荷重の伝達や、荷重が作用したときの主桁間の形状の保持の能力が低下している可能性がある。</p> | | | |

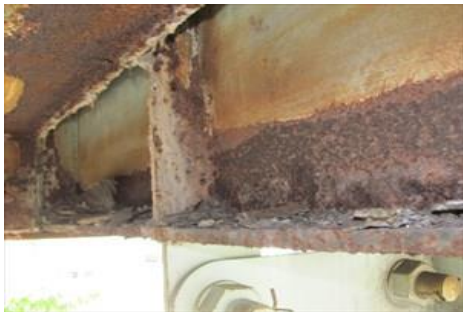
| 上部構造 | 主桁・横桁 | 3 / 13 |
|---|---|---|
| | <div>例</div> <p>部材の特定の部位で著しく腐食して板厚減少が生じている場合、その範囲や板厚減少量が小さくとも、部材としての耐荷性能が大きく低下することがある。例えば、フランジとウェブの一体性が低下することやウェブ局部の板厚減少や断面欠損により座屈耐荷力が顕著に低下することもある。</p> | |

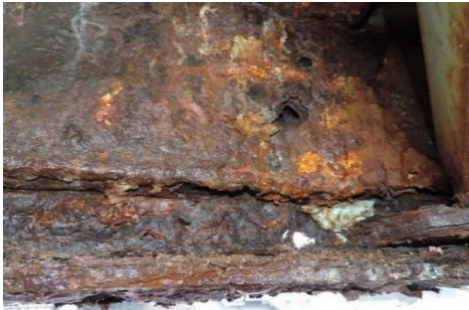
| 上部構造 | 主桁・横桁 | 3 / 13 |
|---|---|---|
| | <div>例</div> <p>局部的にでも断面欠損するほど腐食が進行している場合、その周囲の鋼材も広範囲に深刻な板厚減少が生じていることがある。なお錆部分には耐荷性能は期待できないため、腐食部で表面が覆われている場合、錆を除去するなど残存している有効断面部分の確認が必要である。</p> | |

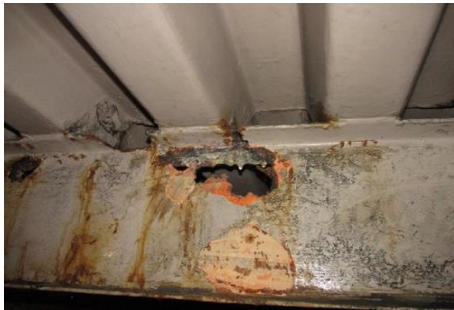
雨水が直接かからない部位で局部的に著しく腐食が進行している場合、その上にある部材や部位を貫通してきた雨水による可能性がある。その場合、原因が除去されないと当該部位での腐食が進行するだけでなく、原因となった他の部位でも深刻な腐食の進行が続くことが考えられる。

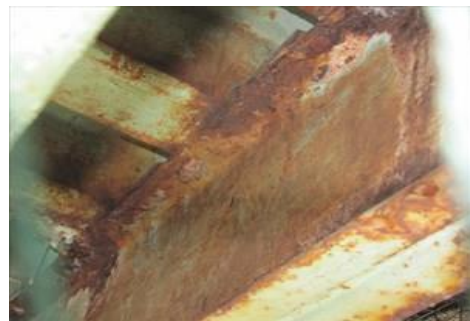
横桁に広がりのある腐食が進行しており、上フランジでは局部で明確な板厚減少が生じている。その上にある床版からの漏水による可能性があり、原因が除去されないと腐食が急激に進展したり、床版と横桁の接合部で集中的に腐食が進展したりする可能性もあるため注意が必要である。

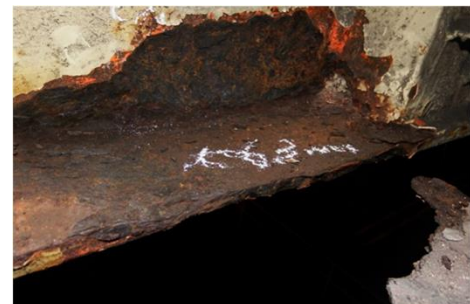
支承部や支点部のような応力集中部で顕著な腐食が生じている場合、局部的な断面減少や断面欠損により著しく耐荷性能が低下しており、群衆荷重や地震などの作用によって、その位置で部材が座屈したり、破断したりすることで、荷重を支持、伝達する機能が喪失することもある。また断面欠損が生じているとその箇所が起点となって亀裂が進展することもある。

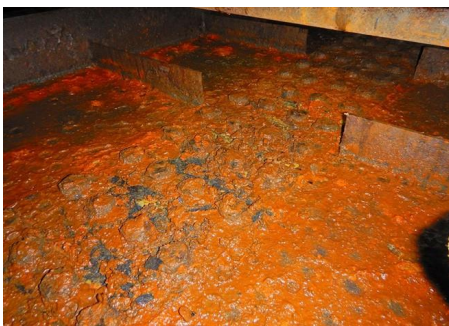
| 上部構造 | | 主桁・横桁 | | 5 / 13 | |
|---|--|---|--|---|--|
| | | <div>例</div> <p>箱桁内部や閉断面部材内部では、雨水の浸入以外にも、配水管の破損など不測の滞水を生じることがある。なお、閉断面部材に内部の滞水を排出されるよう導排水経路や開口が設けられていても、接合部の凹凸や塵埃の堆積など様々な理由で必ずしも十分に機能しないことも多い。</p> | | | |

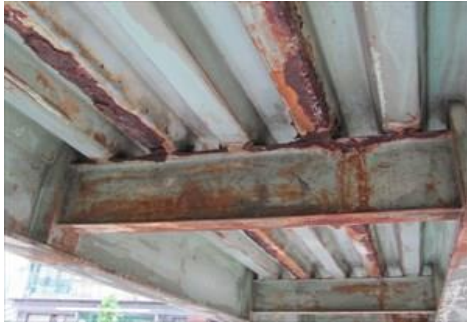
横桁上部に腐食が生じており、かつその上の鋼床版裏面に著しい腐食が生じている。床版上面からの雨水によって鋼床版が上側から腐食し断面欠損に至ることで漏水が生じているおそれがある。なお、鋼床版にも断面欠損、著しい減肉が生じていると、鋼床版が荷重を支持できず、踏み抜きが生じる可能性がある。

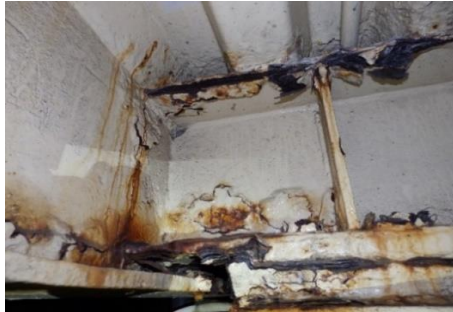
鋼床版の下で特定の場所で腐食が進行している場合、鋼床版の接合部など、雨水の浸入経路ができていることがある。その場合、鋼床版側でも劣化が進行していることがある。なお、腐食部が過去に再塗装や補修塗装が行われている場合、塗装前よりも状態が悪化していることもある。また、横桁のせん断スパン比によっては、曲げではなくせん断が支配的な場合があり、主桁との接合部の腐食は、横桁として荷重を支持する機能の低下に与える影響が大きい場合もある。

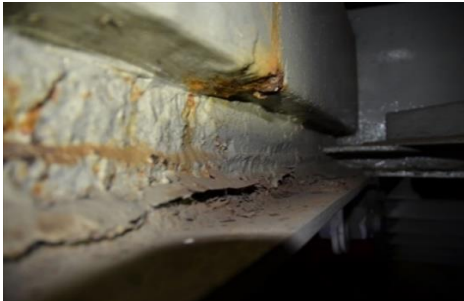
| 上部構造 | | 主桁・横桁 | | 7 / 13 | |
|---|--|---|--|---|--|
| | | <div>例</div> <p>塗膜に錆色の変色が生じている場合、塗膜の下で既に広範囲に腐食が進行していることがある。またその場合、腐食原因となる雨水の供給経路が部材内部など外観から視認困難な箇所であることもある。</p> | | | |

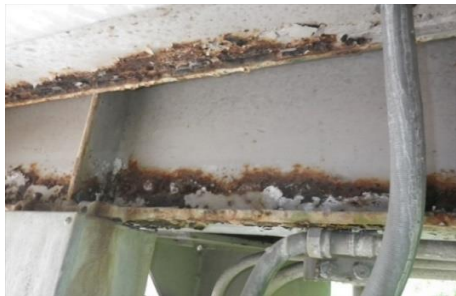
| 上部構造 | | 主桁・横桁 | | 7 / 13 | |
|---|--|---|--|---|--|
| | | <div>例</div> <p>構造的に雨水が滞留しやすい箇所や水切り部では塗膜が劣化しやすく、局部的に腐食が進行することがある。また部材の狭隘部や部材端は塗膜品質が劣る場合があり、他の一般部に比べて先行して腐食が進行することがある。塗膜品質が劣る部位で腐食が生じるとその部位で集中的に腐食が進行していくことがある。</p> | | | |

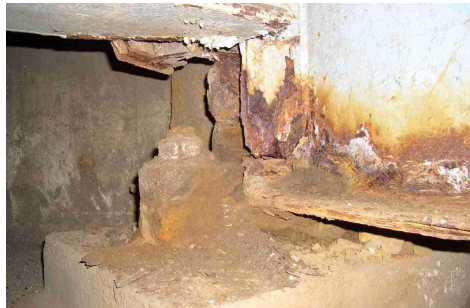
| 上部構造 | 主桁・横桁 | 8 / 13 |
|---|---|---|
| | <div>例</div> <p>支点部などの応力集中部位での腐食による断面減少や断面欠損では、その範囲や位置によっては、既に耐荷性能が大きく低下している場合があり、地震などの作用によって、その位置で部材が破壊したり、座屈を生じることもある。また断面欠損部から亀裂が進展することもある。</p> | |

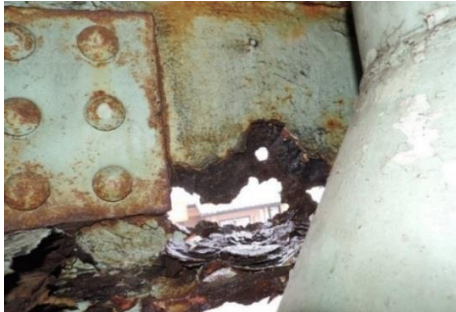
| 上部構造 | 主桁・横桁 | 8 / 13 |
|---|---|---|
| | <div>例</div> <p>ボルト接合部近くで腐食によって断面減少や断面欠損を生じると、その影響は接合部にも及ぶことになる。例えば、接合機構に異常が生じて、ボルト接合部として所定の抵抗ができないなど耐荷性能が大きく低下することもある。また応力集中部から亀裂が生じることもある。</p> | |

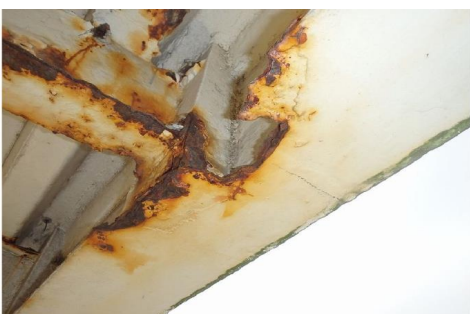
| 上部構造 | 主桁・横桁 | 8 / 13 |
|---|---|---|
| | <div>例</div> <p>部材剛結部と隅角部などその影響を受ける直近の部材に腐食による断面減少や断面欠損が生じると、部材相互に荷重を支持、伝達する能力が低下し、耐荷性能が大きく低下することがある。応力集中による部材断面の一部降伏や亀裂の発生に至ることもある。</p> | |

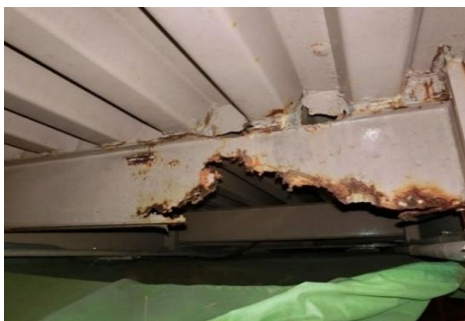
| 上部構造 | | 主桁・横桁 | | 9 / 13 | |
|---|--|---|--|---|--|
| | | <div>例</div> <p>写真は、上方からの水の滴下によって生じた横桁の腐食部を除去した例である。有効断面が著しく減少しているなど、桁部材としての耐荷性能は大きく低下していると推定できる状態。</p> | | | |

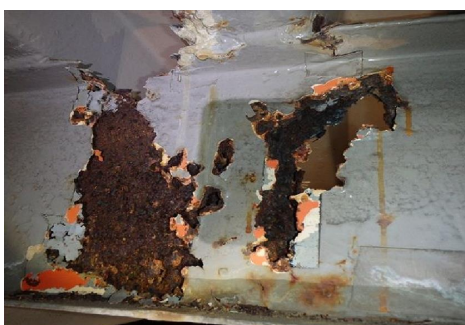
| 上部構造 | | 主桁・横桁 | | 9 / 13 | |
|---|--|---|--|---|--|
| | | <div>例</div> <p>雨水が直接かからない部位で、上方からの漏水等によって腐食が進行する場合、腐食範囲や形状、進行の程度は同じ橋の同種の部材であっても千差万別であり、箇所毎に現状及び今後どのように進行するのかを評価する必要がある。</p> | | | |

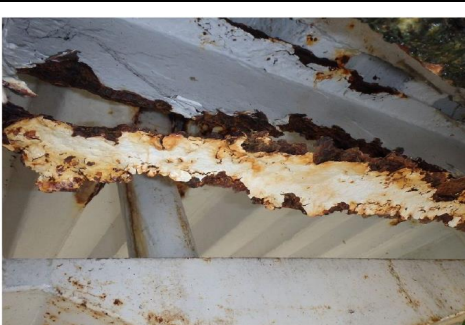
| 上部構造 | | 主桁・横桁 | | 9 / 13 | |
|---|--|---|--|---|--|
| | | <div>例</div> <p>部材の内部や上方の視認できない箇所から腐食が進行する場合、裏面側の部材表面の塗膜劣化などに異常が現れるまでには、既に著しく断面減少していたり、大きな異常が見られないまま腐食部の脱落や破壊に至る危険性もある。</p> | | | |

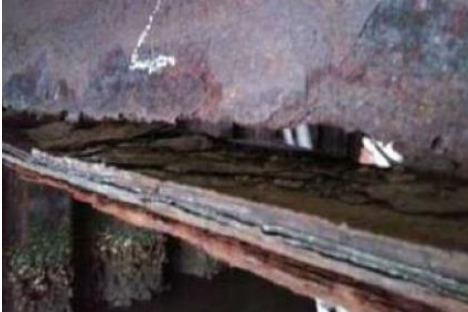
| | <p><b>例</b></p> <p>耐候性鋼材は環境不適合によって異常腐食を生じて、急速な断面減少が生じることがある。なお層状錆が広く形成されている場合、それらを除去しないと残存板厚の正確な評価は難しい。</p> |

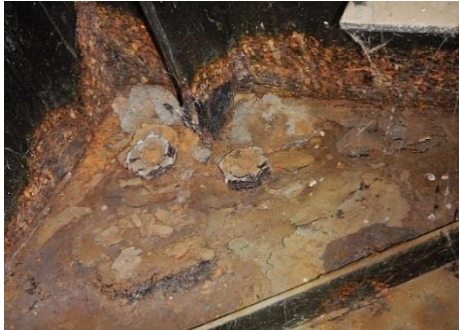
| | <p><b>例</b></p> <p>耐候性鋼材は環境不適合によって異常腐食を生じて、急速な断面減少が生じることがある。なお異常腐食の錆性状は多様であり、保護性錆や保護性錆に移行する途中段階との見極めは慎重に行う必要がある。</p> |

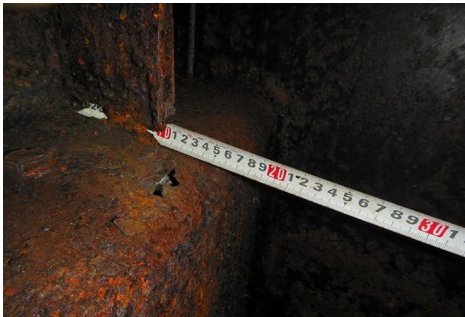
| | <p><b>例</b></p> <p>耐候性鋼材は表面を様々な性状の錆が覆うため、表面に開口していても亀裂を容易に見つけられないこともある。特に溶接線部などで当初より表面が平滑でない部位では亀裂が視認しにくくなることに注意が必要である。</p> |

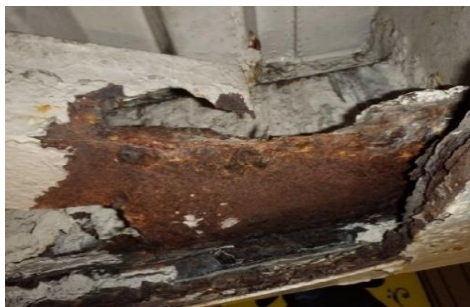
| | <p><b>例</b></p> <p>支承部や支点部に、明らかな板厚減少を伴う著しい腐食がある場合、既に耐荷力が大きく低下しており、構造安全性に影響を及ぼしている場合もある。</p> |

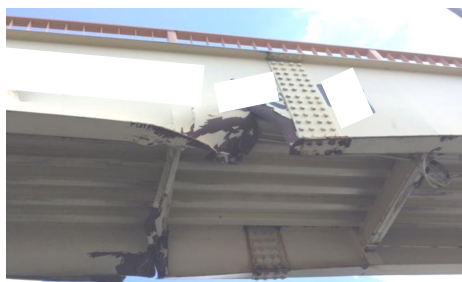
| 上部構造 | 主桁・横桁 | 12 / 13 |
|---|---|---|
| | <p><b>例</b></p> <p>設計で考慮していない向きや大きさの外力で損傷した場合、その影響も設計で想定しないものとなっている可能性があり注意が必要である。特に車両衝突のような衝撃的な作用では衝突部から離れた位置での亀裂発生やボルト折損などの可能性もある。</p> | |

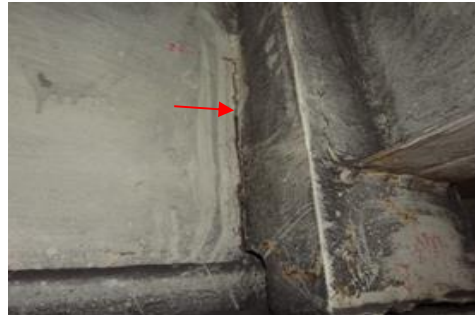
| 上部構造 | 主桁・横桁 | 12 / 13 |
|---|---|---|
| | <p><b>例</b></p> <p>部材の断面変化点，屈曲部，複数の部材の交点などは応力集中によって亀裂が発生しやすい部位である。またそのような部位での亀裂による断面欠損の影響は，その部位の耐荷機構に複雑に影響を生じるため，耐荷性能に及ぼす影響を慎重に判断する必要がある。</p> | |

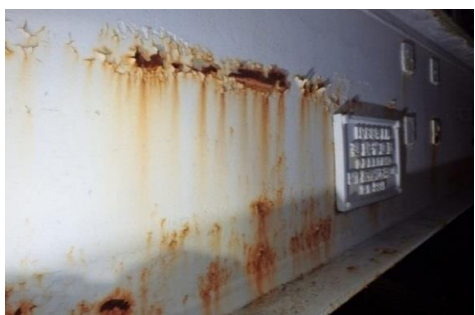
| 上部構造 | 主桁・横桁 | 12 / 13 |
|---|---|---|
| | <p><b>例</b></p> <p>両側主桁ウェブの内側に歩廊が結合された歩道橋の外側が歩廊部に一致して腐食している。このように構造によって原因に応じた特徴的な変状が現れることもある。なお，内部からの腐食で反対側の表面にまで発錆が見られる場合，部材断面が大きく損なわれている可能性がある。</p> | |

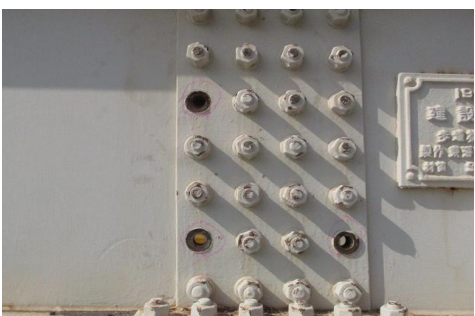
| 上部構造 | 主桁・横桁 | 12 / 13 |
|---|---|---|
| | <p><b>例</b></p> <p>同じ継手内で複数のボルトの破断や抜けなどの異常が見られる場合，原因によっては他のボルトにも既に軸力抜けや亀裂の発生が生じていることがある。また，ボルトの破断が遅れ破壊である場合，同じ継手や同時に施工された同じ橋の他の継手でも破断が続発することがある。</p> | |

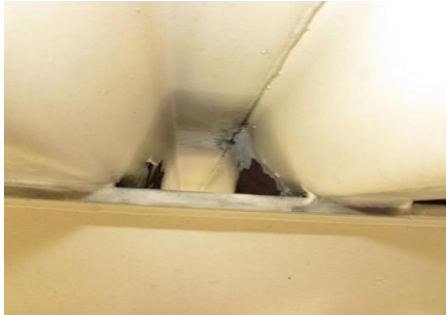
| 上部構造 | 床版 | 1 / 8 |
|---|---|---|
| | <div>例</div> <p>鋼床版の裏面に錆汁が見られる場合、上面からの雨水の到達によって鋼床版が上面から腐食して断面欠損に至っていることがある。腐食原因や鋼床版の構造によっては、広範囲で著しく断面減少したり、断面欠損部が拡大するまで裏面の塗装には大きな変状が現れないことがある。</p> | |

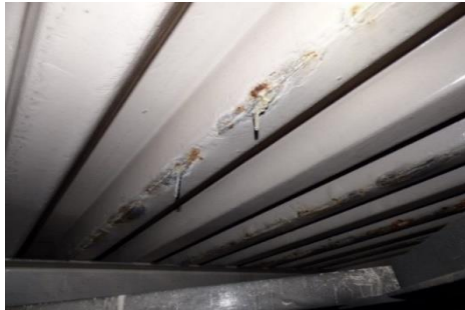
| 上部構造 | 床版 | 1 / 8 |
|---|---|---|
| | <div>例</div> <p>歩道橋では、型枠兼用の極薄鋼板上にコンクリートを打設した構造の床版も使われている。上からの雨水が鋼板に到達すると上面側から腐食して鋼板が断面欠損することもある。また極薄鋼板だけで床版コンクリートを支持できない場合、床版の抜け落ちや腐食鋼板の落下も生じうる。</p> | |

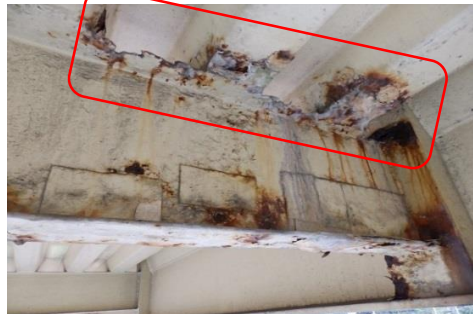
| 上部構造 | 床版 | 3 / 8 |
|---|---|---|
| | <div>例</div> <p>鋼床版の腐食部の下に位置する箇所特に腐食が進行している場合、鋼床版が既に断面欠損して漏水していることがある。鋼床版の荷重を支持する機能の低下や錆等の落下による第三者被害のおそれもある</p> | |

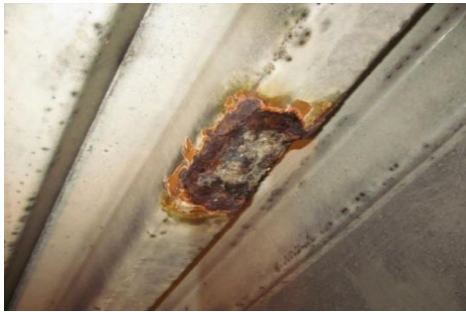
| 上部構造 | 床版 | 4 / 8 |
|---|---|---|
| | <p><b>例</b></p> <p>上面から床版内部を通ってきた雨水によって底鋼板が上側から腐食する場合、著しく腐食する位置や範囲は、舗装材の仕様や床版の構造など様々な条件で異なってくる。他の個所でも同じ条件になっている場合には同様の腐食が生じることもある。</p> | |

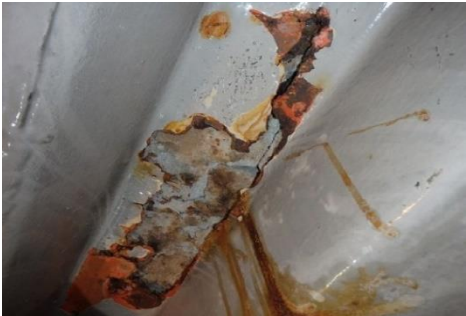
| 上部構造 | 床版 | 4 / 8 |
|---|---|---|
| | <p><b>例</b></p> <p>底鋼板にコンクリートが打設された形式の床版では、構造や仕様によってコンクリート部分が床版の耐荷性能に果たす役割や程度はそれぞれ異なるため、底鋼板の腐食減肉や断面欠損の影響を評価する場合、床版の耐荷機構にも注意する必要がある。</p> | |

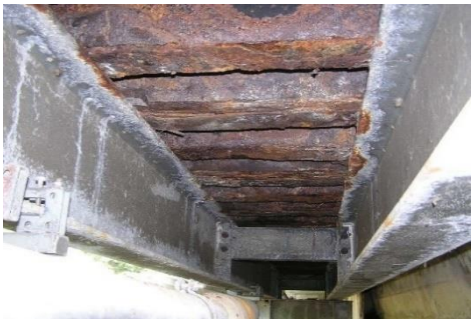
| 上部構造 | 床版 | 4 / 8 |
|---|---|---|
| | <p><b>例</b></p> <p>鋼板の防食被膜が広範囲に失われて鋼材表面の広範囲で腐食が損傷する場合、表面に錆が層状に形成されることがある。このような場合、広範囲に板厚減少が生じて耐荷性能が大きく低下する可能性があるが、錆を除去しないと板厚減少量の把握や断面欠損の有無の確認は難しいことが多い。</p> | |

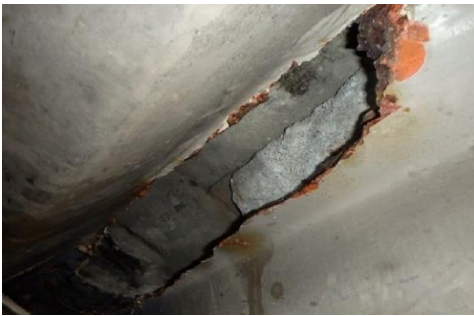
| 上部構造 | 床版 | 4 / 8 |
|---|---|---|
| | <p><b>例</b></p> <p>底鋼板と内部に打設された床版コンクリートはずれ止めなどで一体化されておらず、鋼板とコンクリートの間には隙間が生じていることがある。そのため鋼板上面まで到達した水がどこに滞留して鋼板の腐食を促進させているのかは、腐食が相当に進行するまで裏面からは確認が難しいこともある。</p> | |

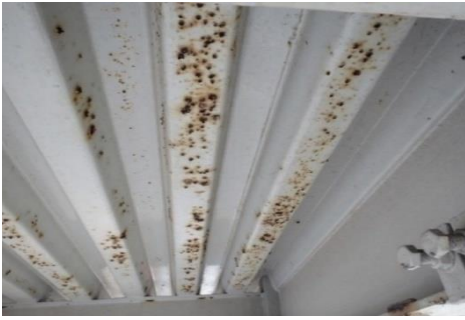
| 上部構造 | 床版 | 6 / 8 |
|---|---|---|
| | <div>例</div> <p>上面からの雨水によって底鋼板の腐<br/>食が下面に及んだ場合、塗膜が下層<br/>から損傷していくことで、外面側か<br/>ら劣化が進行した場合とは異なる塗<br/>膜の変状が見られることがある。塗<br/>膜表面で特異な変色や発錆が見られ<br/>る場合、その性状や分布などにも着<br/>目して原因を推定する必要がある。</p> | |

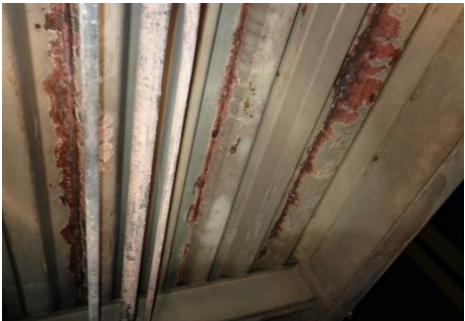
| 上部構造 | 床版 | 6 / 8 |
|---|---|---|
| | <div>例</div> <p>底鋼板の裏面まで著しい腐食が生じて断面<br/>欠損が生じている場合、荷重を支持する機<br/>能が低下し、歩道橋利用者が床版を踏み抜<br/>く可能性もある。また、床版を貫通してき<br/>た雨水が滴下して、床版より下に位置する<br/>他の部材や付属物の防食機能の低下や腐食<br/>を生じさせることがある。このような特定<br/>の部位に集中する水による腐食は原因が排<br/>除されないままでは急速に進行することが<br/>ある。</p> | |

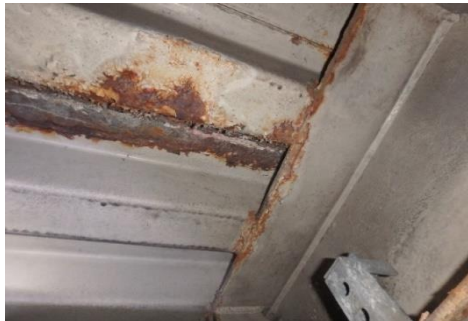
底鋼板の裏面まで著しい腐食が生じて断面欠損が生じている場合、床版を貫通してきた雨水が滴下して、床版より下に位置する他の部材や付属物の防食機能の低下や腐食を生じさせることがある。このような特定の部位に集中する水による腐食は原因が排除されないままでは急速に進行することがある。

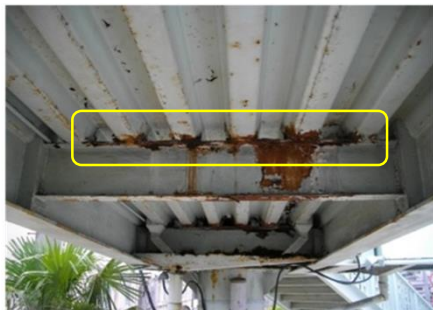
床版の底鋼板が上からの雨水で腐食する場合、水の浸入経路や縦横断勾配によっては特定の部位に腐食が生じることがある。その場合、原因が除去されないとその部位で急速に腐食が進行する可能性がある。また構造的に協働して抵抗する複数の部材が同じ位置で損傷すると耐荷性能が急速に低下することもある。

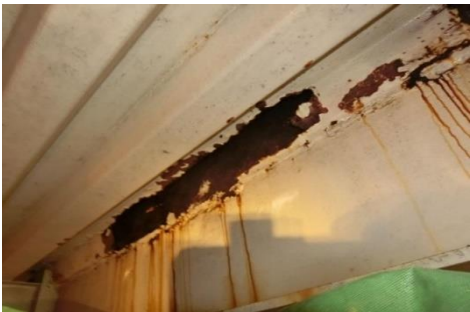
| 上部構造 | 床版 | 8 / 8 |
|---|---|---|
| | <p><b>例</b></p> <p>底鋼板の断面欠損部で床版を貫通してきた雨水が漏出している場合、下方に位置する部位や部材で防食機能の低下や腐食を著しく促進させることがある。このような特定の部位に集中する水による腐食は原因が排除されないままでは急速に進行することがある。</p> | |

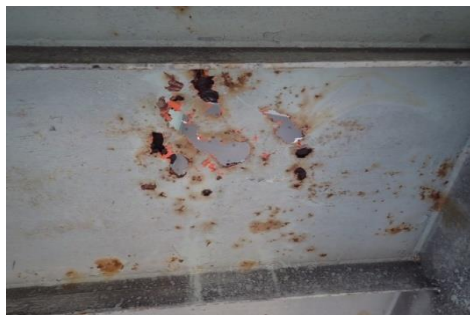
| 上部構造 | 床版 | 8 / 8 |
|---|---|---|
| | <p><b>例</b></p> <p>鋼床版上面に広く滞水が生じる場合、広範囲に腐食による板厚減少が生じることがあり、その場合、一部で断面欠損が確認された時点で、その周囲もほとんど健全な板厚が残っていないこともあるため荷重を支持する機能の低下や踏み抜き事故の発生にも注意が必要である。</p> | |

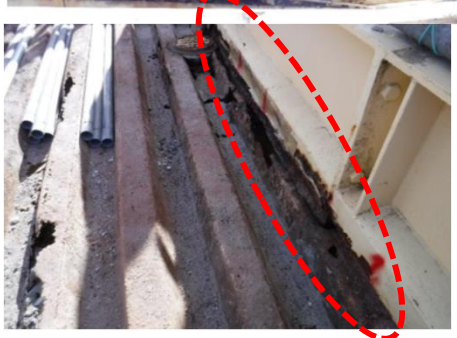
※ 舗装を除去した後の地覆の状態

腐食により地覆外面に明らかな断面欠損や著しい板厚減少が見られる場合、地覆内に水が浸入し、主桁や床版端部に滞水し、内部から主桁や床版の腐食を進展させることがある。デッキプレート上面や主桁の腐食の著しい進展が懸念されるだけでなく、既に腐食が局所的に進展している可能性がある。

■ 孔食が生じていると地覆内部に雨水等が浸入し、内部で広範囲に腐食が生じることがある。このため、耐荷力への影響を把握するために、地覆内部のデッキプレート上面や主桁の腐食について詳細な状態の把握を検討することが必要な場合もある。

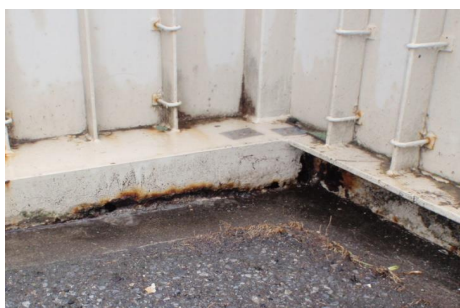
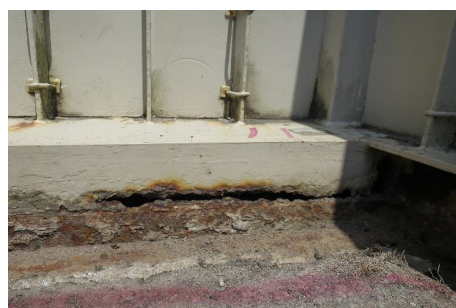
※ 舗装を除去した後の地覆の状態

地覆際に滞水跡が確認され、腐食により、明らかな断面欠損や著しい板厚減少が見られる場合、地覆内に水が浸入し、主桁や床版端部に滞水し、内部から主桁や床版の腐食を進展させることがある。デッキプレートや主桁の腐食の著しい進展が懸念されるだけでなく、既に腐食が局所的に進展している可能性がある。

■ 孔食が生じていると地覆内部に雨水等が浸入し、内部で広範囲に腐食が生じることがある。このため、耐荷力への影響を把握するために、地覆内部のデッキプレート上面や主桁の腐食について詳細な状態の把握を検討することが必要な場合もある。

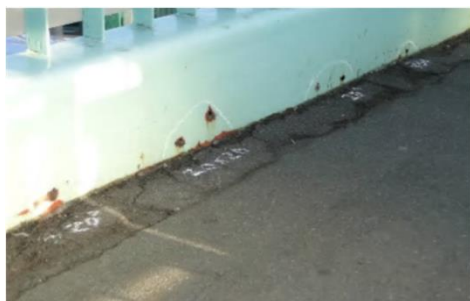
※ 舗装を除去した後の地覆の状態

地覆際の舗装に異常がみられ、地覆に腐食が見られる場合、舗装下にある地覆板にも欠損が生じており、地覆内に水が浸入し、主桁や床版端部に滞水し、内部から主桁や床版の腐食を進展させることがある。デッキプレートや主桁の腐食の著しい進展が懸念されるだけでなく、既に腐食が局所的に進展している可能性がある。

■ 孔食が生じていると地覆内部に雨水等が浸入し、内部で広範囲に腐食が生じることがある。このため、耐荷力への影響を把握するために、地覆内部のデッキプレート上面や主桁の腐食について詳細な状態の把握を検討することが必要な場合もある。

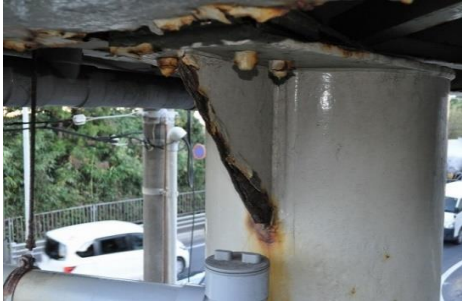
| 下部構造 | 橋脚 | 1 / 5 |
|---|---|---|
| | <div>例</div> <p>橋脚柱に設けられた補剛材など縦方向部材は水みちとなりやすく、防食被膜の劣化や腐食が促進されることがある。補強材端部の溶接部は応力集中により疲労亀裂を生じやすい箇所であるが腐食により亀裂が視認しにくくなることに注意が必要である。</p> | |

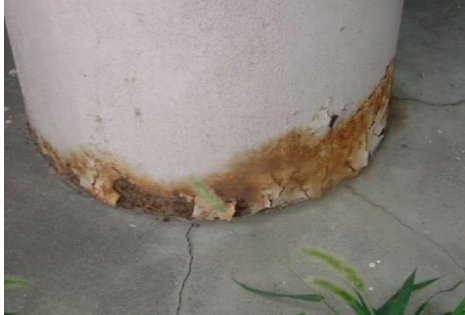
| 下部構造 | 橋脚 | 2 / 5 |
|---|---|---|
| | <div>例</div> <p>柱基部のコンクリートにひびわれがあると、雨水が浸入して柱本体や鉄筋が地中部で腐食することがある。また、湿潤環境となりやすい地際部では防食被膜の劣化や鋼製柱の腐食が進行しやすく、板厚減少や断面欠損に至ることもある。断面欠損を生じると柱内部にも雨水が浸入する。</p> | |

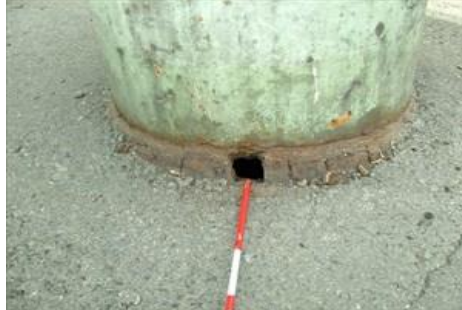
| 下部構造 | 橋脚 | 3 / 5 |
|---|---|---|
| | <p><b>例</b></p> <p>湿潤環境となりやすい地際部では防食被膜の劣化や鋼製柱の腐食が進行しやすく、根巻きコンクリートのひびわれや橋脚柱との隙間からも雨水が浸透して直接視認できない地中部でも腐食が進行して板厚減少や断面欠損に至ることもある。</p> | |

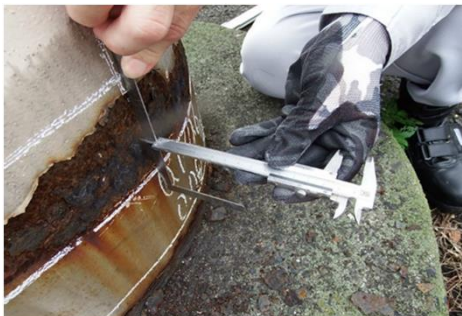
| 下部構造 | 橋脚 | 3 / 5 |
|---|---|---|
| | <p><b>例</b></p> <p>橋脚基部では橋脚全周に局部的に腐食が進行することが多い。著しい腐食を生じる位置は、湿潤環境になりやすい地際だけでなく、跳ね水の当たる箇所や溶接線など段差や凹凸がある位置など構造や立地によって様々である。原因によっては放置すると急速に腐食が進行する。</p> | |

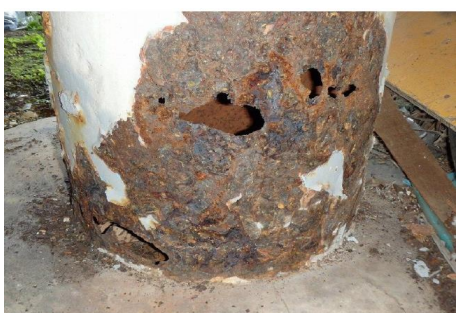
| 下部構造 | 橋脚 | 3 / 5 |
|---|---|---|
| | <p><b>例</b></p> <p>鋼製橋脚のような閉断面部材では、何らかの原因で内部に雨水が浸入すると柱基部内部に滞水を生じたり、結露を繰り返すなどで内部から腐食が進行することがある。その場合、外面に防食被膜の劣化や発錆などの異常が現れたときには既に耐荷力が大きく低下していることもある。</p> | |

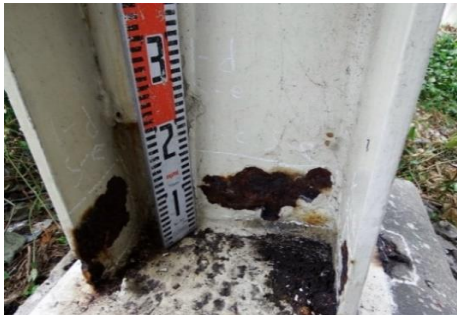
| 下部構造 | 橋脚 | 5 / 5 |
|---|---|---|
| | <div>例</div> <p>H型部材など開断面の形式の柱部材では地際部で狭隘な空間ができやすく、塵埃の堆積や排水勾配の不足なども生じやすいことから滞水を生じたり湿潤環境が継続することも多い。防食被膜の劣化や損傷を放置すると急速に腐食が進行することがある。</p> | |

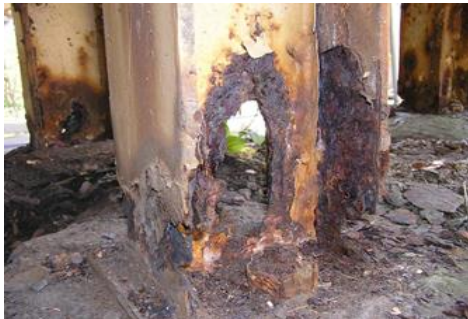
| 下部構造 | 橋脚 | 5 / 5 |
|---|---|---|
| | <div>例</div> <p>H型部材など開断面の形式の柱部材では地際部で狭隘な空間ができやすく、塵埃の堆積や排水勾配の不足なども生じやすいことから滞水を生じたり湿潤環境が継続することも多い。防食被膜の劣化や損傷を放置すると急速に腐食が進行することがある。</p> | |

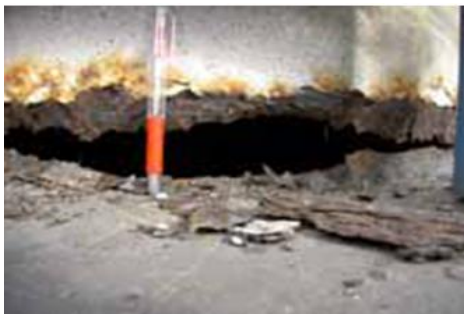
| 下部構造 | 橋脚 | 5 / 5 |
|---|---|---|
| | <div>例</div> <p>橋脚基部に腐食により、断面欠損や著しい板厚減少が生じている場合、既に耐荷力が低下して、地震等の作用により座屈や倒壊のおそれもある。</p> | |

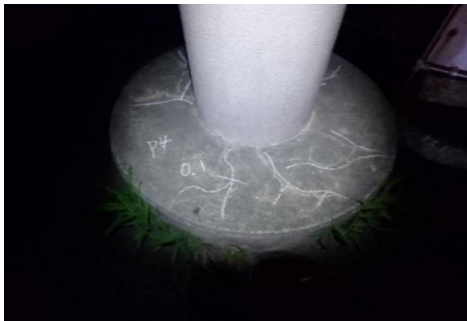
| 下部構造 | 根巻きコンクリート | 1 / 2 |
|---|---|---|
| | <div>例</div> <p>根巻きコンクリートにひびわれや石灰分の滲出が見られる場合、内部への雨水の浸透が想定される。湿潤環境が継続すると橋脚本体や内部鋼材の腐食が進展する可能性がある。</p> | |

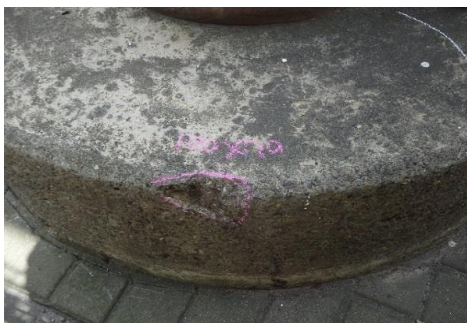
| 下部構造 | 根巻きコンクリート | 1 / 2 |
|---|---|---|
| | <div>例</div> <p>根巻きコンクリートに変色や欠損が見られる場合など、その原因及び根巻きコンクリートや橋脚の耐荷力等への影響が推定できない場合には、詳細な状態の把握を行う必要がある場合もある。</p> | |

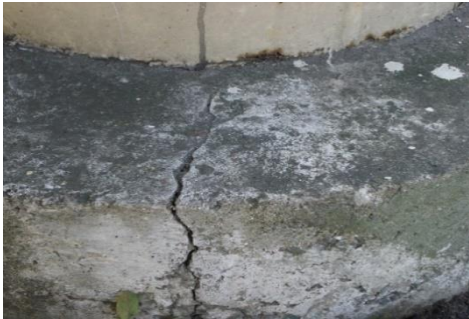
| 下部構造 | 根巻きコンクリート | 2 / 2 |
|---|---|---|
| | <div>例</div> <p>根巻きコンクリートにひびわれや変色が見られる場合、雨水の浸入により橋脚本体や内部鋼材の腐食が進行している可能性がある。<br/>また、根巻きコンクリートの機能が低下しており、その影響を考慮する必要がある。</p> | |

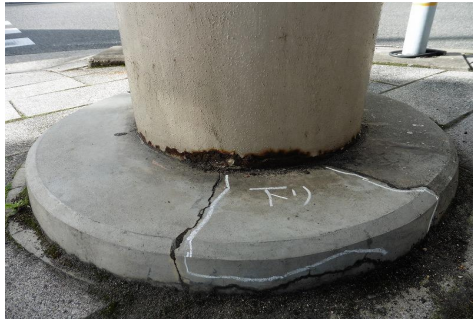
| 下部構造 | 根巻きコンクリート | 2 / 2 |
|---|---|---|
| | <div>例</div> <p>根巻きコンクリートにひびわれやうきが見られる場合、根巻きコンクリートと橋脚の境界部で腐食が生じているなど、雨水の浸入により橋脚本体や内部鋼材の腐食が進行し、耐荷力が低下している可能性がある。<br/>また、根巻きコンクリートの機能が低下しており、その影響を考慮する必要がある。</p> | |

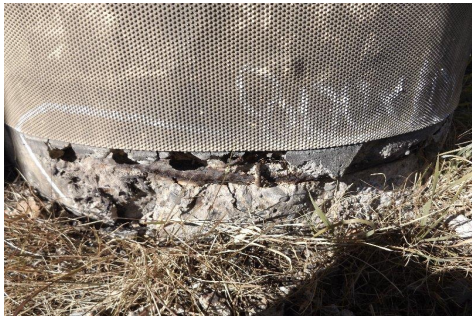
| 下部構造 | 根巻きコンクリート | 2 / 2 |
|---|---|---|
| | <div>例</div> <p>根巻きコンクリートの欠損が見られる場合、その原因によっては、雨水の浸入により橋脚本体や内部鋼材の腐食が進行し、耐荷力が低下している可能性がある。<br/>また、根巻きコンクリートの機能が低下しており、その影響を考慮する必要がある。</p> | |

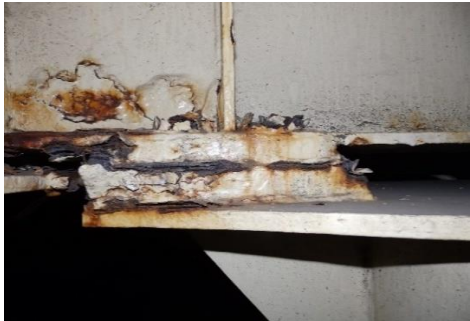
| 上下部接続部 | 支承 | 2 / 4 |
|---|---|---|
| | <div>例</div> <p>支点部は構造的に滞水しやすいなど高湿度環境になりやすい。支点部は部材の各部に大きな応力集中が生じやすく、腐食による断面減少や断面欠損、あるいは部材の固着が生じると支点部としての耐荷性能を大きく低下させたり、支点が所定の機能を失うこともある。</p> | |

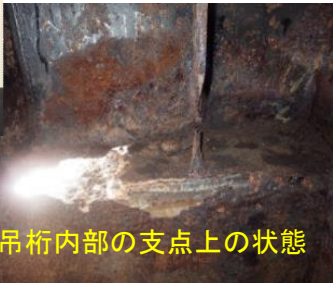
| 上下部接続部 | 支承 | 2 / 4 |
|---|---|---|
| <div><p>吊桁内部の支点上の状態</p></div> | <div>例</div> <p>配管等の貫通孔や孔食からゲルバー桁内部に水が浸入することで滞水が生じ、高湿潤環境により防食機能の低下や腐食が生じやすくなる場合がある。既に支承周りで腐食、減肉、欠損が進行している場合もある。外観からは目視困難であり、状態の把握には注意が必要である。</p> | |

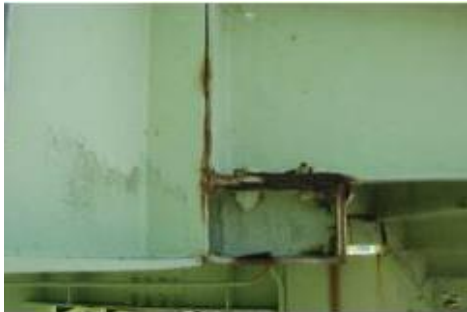
| 上下部接続部 | 支承 | 3 / 4 |
|---|---|---|
| | <div>例</div> <p>支点部では支承や部材同士がボルト接合されている場合も多い。ボルトや接続部の鋼材に腐食による断面減少が生じると、接合力が低下するなどにより接続部としての機能が低下するだけでなく、構造全体の耐荷性能に影響を及ぼす可能性もある。</p> | |

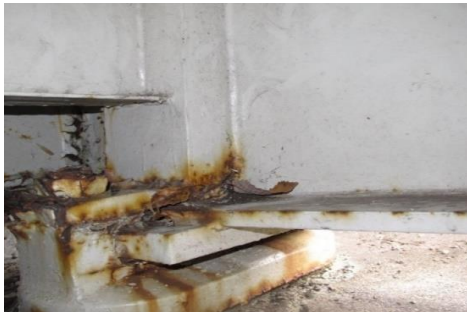
| 上下部接続部 | 支承 | 3 / 4 |
|---|---|---|
| | <div>例</div> <p>支承が腐食している場合、板厚の減少量の大小にかかわらず、固着等により可動機能が喪失・低下している場合がある。設計の想定とは異なることで、常時の作用に対して主桁に亀裂が生じたり、地震等の大きな作用に対して支承としての所要の耐荷性能が発揮されない可能性もある。</p> | |

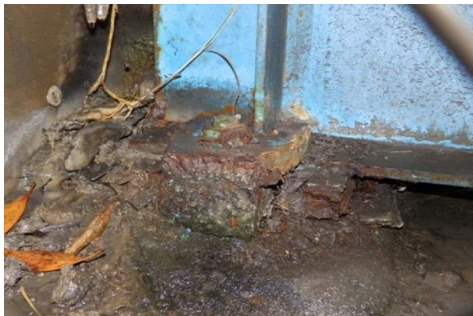
| 上下部接続部 | 支承 | 3 / 4 |
|---|---|---|
| | <div>例</div> <p>支承が腐食している場合、板厚の減少量の大小にかかわらず、固着等により可動機能が喪失・低下している場合がある。設計の想定とは異なることで、常時の作用に対して主桁に亀裂が生じたり、地震等の大きな作用に対して支承としての所要の耐荷性能が発揮されない可能性もある。</p> | |

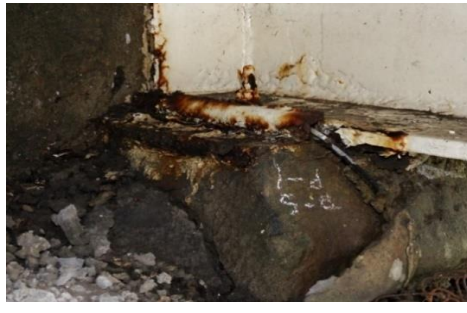
| 上下部接続部 | 支承 | 3 / 4 |
|---|---|---|
| | <div>例</div> <p>支承が腐食している場合、板厚の減少量の大小にかかわらず、固着等により支承としての回転機能が喪失・低下している場合がある。設計の想定とは異なることで、常時の作用に対して主桁に亀裂が生じたり、地震等の大きな作用に対して支承部が所要の耐荷性能を発揮できないこともある。</p> | |

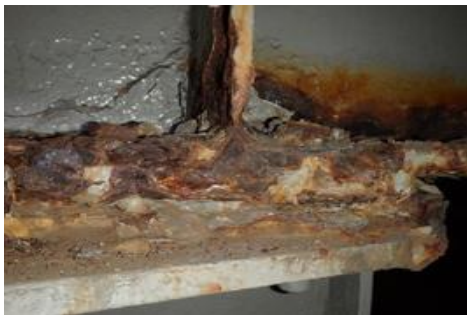
| 上下部接続部 | 支承 | 4 / 4 |
|---|---|---|
| | <div>例</div> <p>支点部の鉛直補剛材下端部は、雨水の滞留や塵埃の堆積を生じやすく防食機能の低下や腐食の促進が生じやすい。補剛材および近傍の桁部材に断面減少や断面欠損が生じると、局部的であっても群衆荷重や地震の作用に対して局部座屈や破断が生じる可能性がある。</p> | |

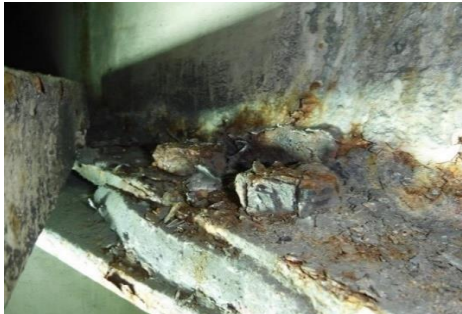
| 上下部接続部 | 支承 | 4 / 4 |
|---|---|---|
| | <div>例</div> <p>高力ボルトはナットやボルト頭が腐食による断面減少を生じると軸力抜けを生じたり、接合部分の鋼板の腐食や接合部分からの雨水の浸入によるボルト軸部の腐食などにより接合力が低下していることがある。</p> | |

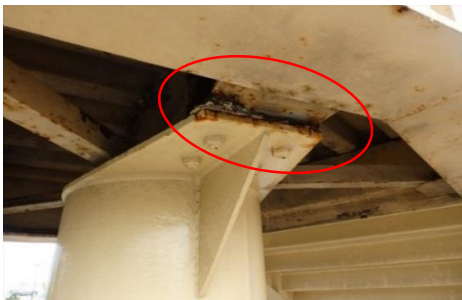
| 上下部接続部 | 支承 | 4 / 4 |
|---|---|---|
| | <div>例</div> <p>上下部接続部では上部構造から流下してきた雨水が滞留したり、同じ箇所が水切りになるなどで防食機能の低下や腐食の促進が生じやすい。また、鳥獣の糞尿等が堆積して塗膜が劣化することもある。上下部接続部は地震等の作用の影響を受けやすく、腐食が進行すると、横断歩道橋に作用する水平力に対して、上下部接続部にて所要の耐荷性能が発揮できなくなる可能性に注意が必要である。</p> | |

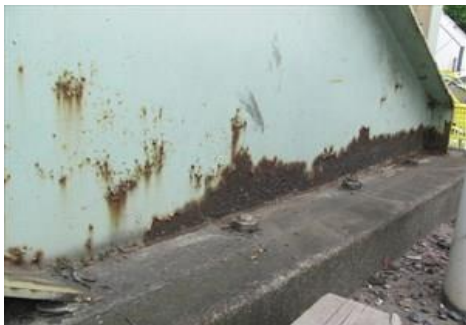
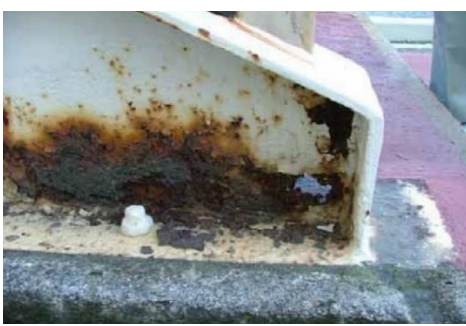
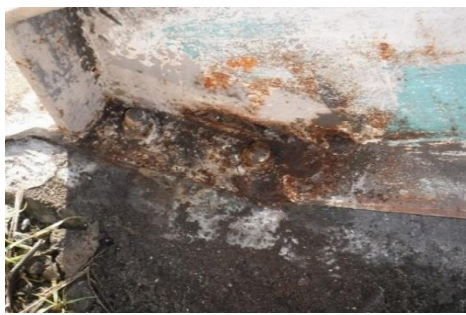
| 階段部 | 主桁 | 2 / 4 |
|---|---|---|
| <div data-bbox="183 409 756 757"> </div> <div data-bbox="183 757 756 1104"> </div> <div data-bbox="183 1104 756 1451"> </div> | | <div data-bbox="762 409 1343 757"> <p><b>例</b></p> <p>階段基部付近は、滞水しやすく上方からの雨水も流下してくるため防食機能の劣化や腐食が生じやすい。局部的に腐食が進行している場合、階段部の構造によっては耐荷性能が大きく低下することがある。また、環境が改善されないと腐食は急速に進行しやすい。</p> </div> <div data-bbox="762 757 1343 1104"> <p><b>例</b></p> <p>階段基部付近は、滞水しやすく上方からの雨水も流下してくるため防食機能の劣化や腐食が生じやすい。局部的に腐食が進行すると断面欠損に至ることもある。階段基部の断面欠損は地震等の大きな作用に対して荷重が支持できず、所要の耐荷性能が発揮できない可能性がある。また、環境が改善されないと腐食は急速に進行しやすい。</p> </div> <div data-bbox="762 1104 1343 1451"> <p><b>例</b></p> <p>階段基部付近は、滞水しやすく上方からの雨水も流下してくるため防食機能の劣化や腐食が生じやすい。また地際に台座状コンクリートが設けられたものも多いが、コンクリートにひび割れがあると滞水や流下水はコンクリート内部にも浸入するため、コンクリート内部の鉄筋の腐食が進展し、台座コンクリートの荷重を支持する機能が低下する可能性もある。</p> </div> <div data-bbox="762 1451 1343 1809"> <p><b>例</b></p> </div> |

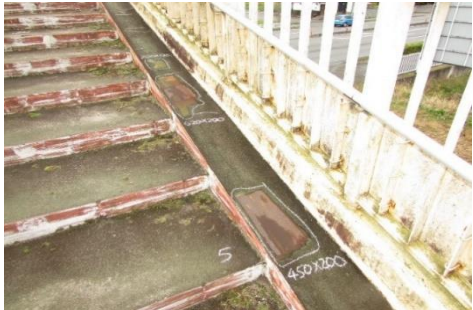
| 階段部 | 踏み板、蹴上げ | 1 / 4 |
|---|---|---|
| | | <p><b>例</b></p> <p>母材の板厚減少はほとんど生じていない場合でも、広範囲に防食被膜の劣化が進行している場合、防錆機能が著しく低下しているため、放置すると急速に腐食が進行する場合もある。</p> |

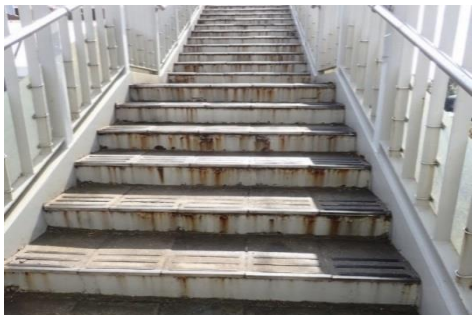
| 階段部 | 踏み板、蹴上げ | 1 / 4 |
|---|---|---|
| | | <p><b>例</b></p> <p>踏み板上面は上からの雨水が流下してくるに加えて、舗装に滑り止めの凹凸があることで滞水しやすく、舗装面の下に浸透し、蹴上げ上面にも滞留しやすい。そのため蹴上げ部に腐食や錆汁が見られる場合、既に踏み板に著しく腐食が進行していることもある。</p> |

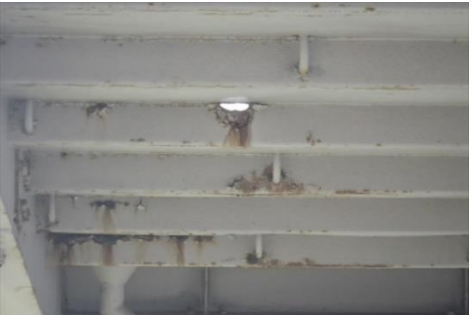
| 階段部 | 踏み板、蹴上げ | 1 / 4 |
|---|---|---|
| | | <p><b>例</b></p> <p>踏み板上面は上からの雨水が流下してくるに加えて、舗装に滑り止めの凹凸があることで滞水しやすく、舗装面の下に浸透し、蹴上げ上面にも滞留しやすい。上側から異常が確認しにくい場合でも、下側から防食被膜の劣化や腐食断面欠損や錆汁の漏出が確認できることがある。</p> |

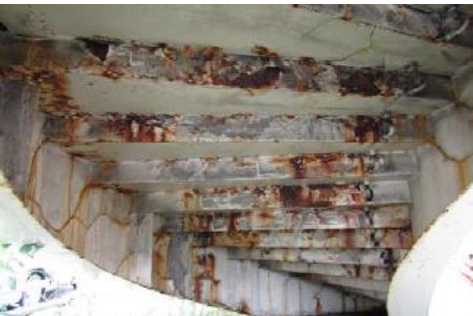
| 階段部 | 踏み板、蹴上げ | 1 / 4 |
|---|---|---|
| | | <p><b>例</b></p> <p>踏み板上面は上からの雨水が流下してくるに加えて、舗装に滑り止めの凹凸があることで滞水しやすく、舗装面の下に浸透し、蹴上げ上面にも滞留しやすい。上側から異常が確認しにくい場合でも、下側から防食被膜の劣化や腐食断面欠損や錆汁の漏出が確認できることがある。</p> |

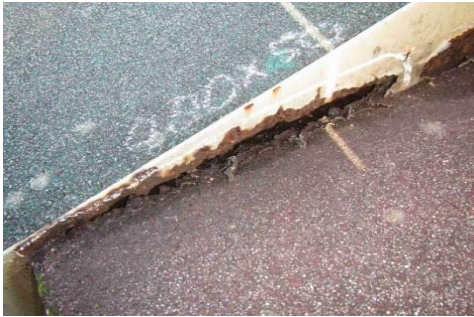
| 階段部 | 踏み板、蹴上げ | 2 / 4 |
|---|---|---|
| | <div>例</div> <p>踏み板と蹴上げの境界に連続した板厚減少を伴う腐食が生じている場合、踏み板が所定の鉛直荷重を支持できず、耐荷性能が低下している可能性がある。</p> | |

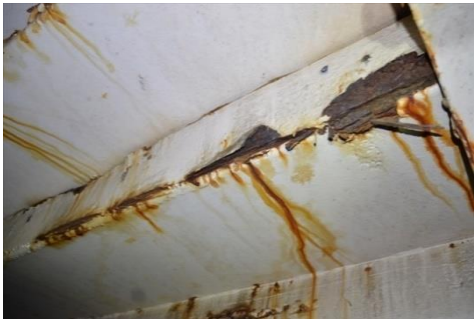
| 階段部 | 踏み板、蹴上げ | 2 / 4 |
|---|---|---|
| | <div>例</div> <p>踏み板上面は上からの雨水が流下してくることに加えて、舗装に滑り止めの凹凸があることで滞水しやすく、舗装面の下に浸透し、蹴上げ上面にも滞留しやすい。また薄鋼板の踏み板では排水勾配が機能せず奥側の蹴上げ部との境界部に滞水して、その近傍で集中的に腐食が進行することがある。</p> | |

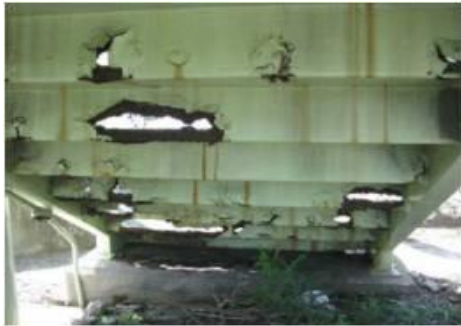
| 階段部 | 踏み板、蹴上げ | 2 / 4 |
|---|---|---|
| | <div>例</div> <p>踏み板上面は上からの雨水が流下してくることに加えて、舗装に滑り止めの凹凸があることで滞水しやすく、舗装面の下に浸透し、蹴上げ上面にも滞留しやすい。また薄鋼板の踏み板では排水勾配が機能せず奥側の蹴上げ部との境界部に滞水して、その近傍で集中的に腐食が進行することがある。</p> | |

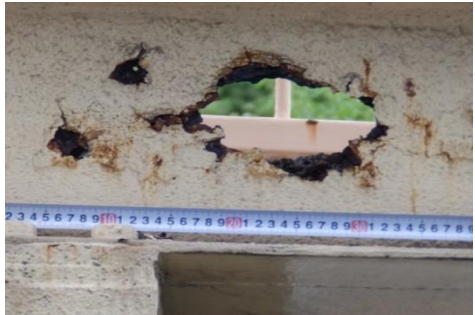
| 階段部 | 踏み板、蹴上げ | 3 / 4 |
|---|---|---|
| | <div>例</div> <p>局所的ではあるが蹴上げに腐食により断面欠損や著しい板厚減少がある場合、蹴上げが踏み板からの群衆荷重を支持できず、耐力性能が低下している場合もある。また、歩道橋利用者が階段を踏み抜く可能性がある。</p> | |

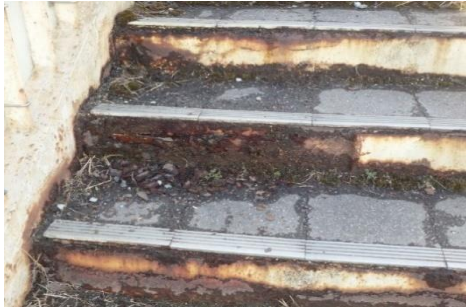
| 階段部 | | 踏み板、蹴上げ | | 4 / 4 | |
|---|--|---|--|---|--|
| | | 踏み板の隅部は塵埃の堆積が生じやすく、上方からの雨水の流下もあって局部的に腐食が進行しやすい。踏み板上面に舗装やモルタル板などが設置されていることが多く、局部的な腐食進行箇所の視認が困難な場合もある。 | | | |

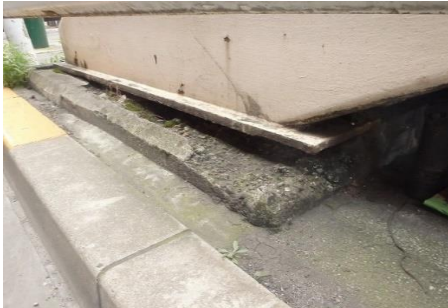
| 階段部 | 橋台 | 2 / 2 |
|---|---|---|
| | <div>例</div> <p>階段部の橋台（あるいは台座コンクリート）と主桁の間に隙間が生じている場合、階段部を支持する機能が低下しており、地震等の大きな外力に対して移動や浮き上がりが生じる可能性がある。橋台で鉛直、水平荷重を支持できなくなると、階段部の橋脚や階段部が取り付けられる上部構造に悪影響を及ぼす可能性も考えられる。</p> | |

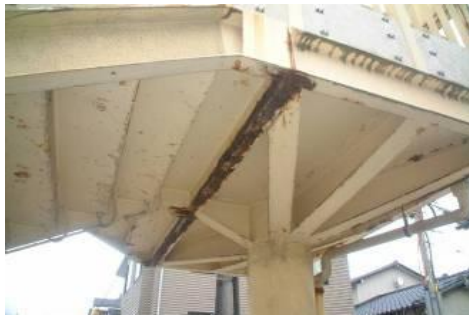
構造間の隙間には、雨水が浸入しやすく、また水切り箇所となるなどでその部位の鋼材では防食機能の低下や腐食が生じやすい。特定の箇所で滞水や高湿度環境の継続が生じるため局部的に腐食が急速に進行しやすい。接続部の腐食では連結機能が低下して部材の落下や段差の発生に至ることもあり注意が必要である。

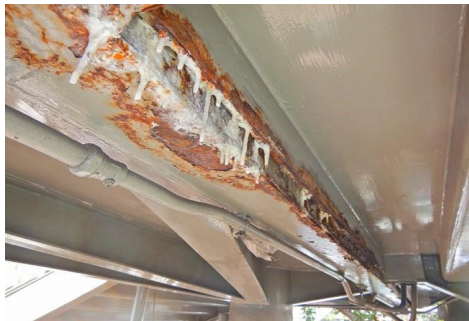
上部構造と階段部の接続部に広範囲に顕著な腐食が生じている場合、内部のフック等の接合部に断面欠損が生じるなど、耐力力が低下している場合があり、地震等の大きな外力に対して、接続部としての機能を発揮出来ない可能性がある。

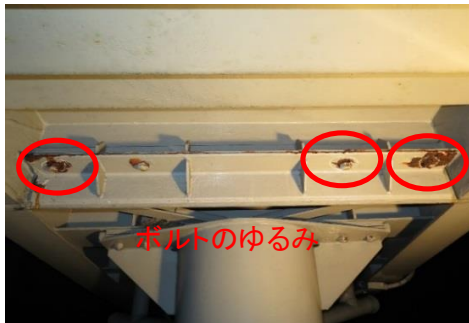
ボルトにゆるみが生じている場合、接続部としての耐力性能が低下している可能性が高く、地震等の大きな外力に対して、接続部としての機能を発揮出来ない可能性がある。またボルト部で応力集中が生じることでボルト孔からの亀裂が発生したり、ボルトの破断に至ることもある。

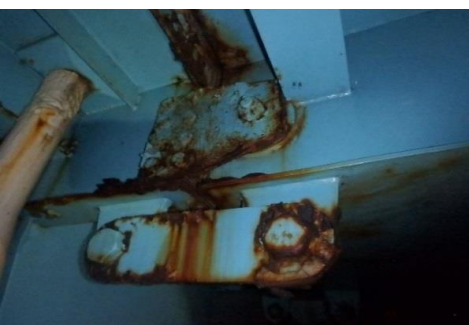
フック部に部分的に著しい防食被膜の劣化や腐食の進行が生じている場合、耐力性能が低下している可能性がある。同様に地震時の移動制限やフェールセーフのための連結部材が腐食している場合、所要の機能が発揮されないこともある。またピン接合部で腐食を生じると、ピンとして所要の可動ができないこともある。

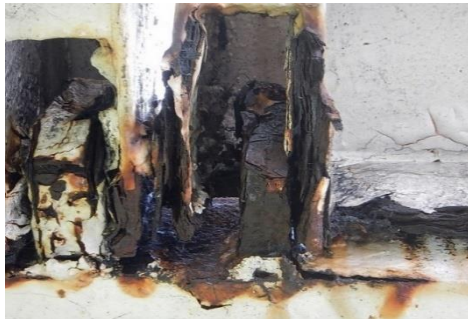
フック部に腐食により断面減少が確認できる場合、耐荷力の低下により、接合部としての機能が低下している可能性がある。

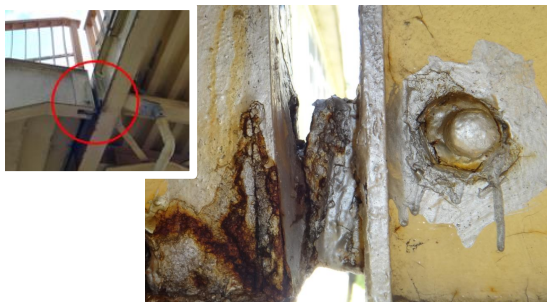
フックやピンが主桁に溶接で接合されている場合、溶接部周りに腐食が生じると、日常の応力変動と相まって、亀裂や破断につながる可能性がある。フックやピンなどの接合機能そのものを担う部材の断面減少や亀裂発生による耐荷力低下は直ちに接合機能の喪失につながる危険性がある。

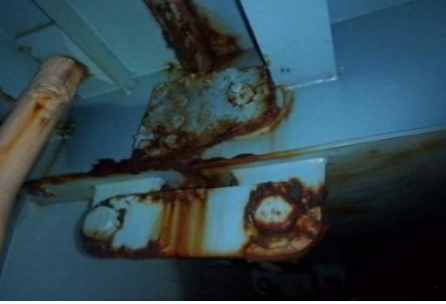
| その他 | 落橋防止システム | 2 / 2 |
|---|---|---|
| | | <div data-bbox="791 757 858 790">例</div> <p>ボルト・ナットの接合部や取付部の鋼材に局部で著しい腐食により板厚減少が生じている場合、既に耐力が低下し、所定の荷重を支持伝達できず、落橋防止構造の機能が発揮できない可能性もある。</p> |

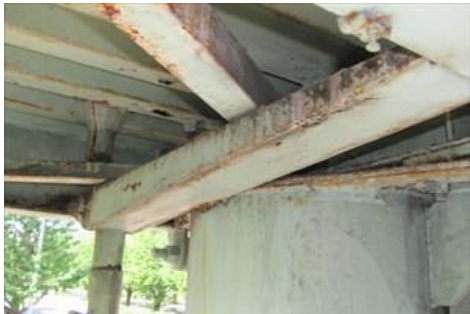
| その他 | 排水受け、排水管、排水樋 | 1 / 6 |
|---|---|---|
| | <div>例</div> <p>排水樋に漏水跡がある場合、排水樋に土砂が堆積しているなど、排水機能が発揮出来ていない可能性がある。<br/>また、排水の飛散により横断歩道橋の腐食環境に深刻な影響を与える場合もある。</p> | |

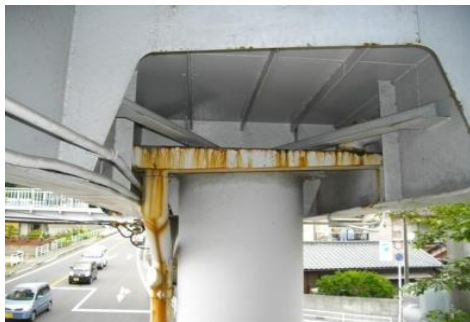
| その他 | 排水受け、排水管、排水樋 | 1 / 6 |
|---|---|---|
| | <div>例</div> <p>排水施設全体に腐食が疑われるさび汁がある場合、配水管の破損や断面欠損などが生じていると、排水機能が低下している可能性がある。<br/>また、排水の飛散により横断歩道橋の腐食環境に深刻な影響を与える場合もある。</p> | |

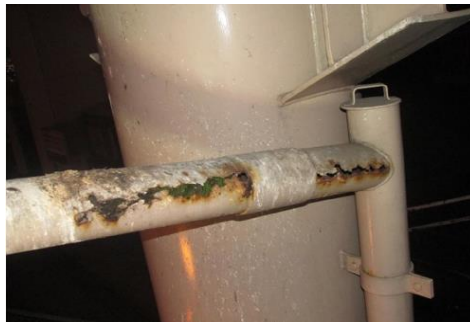
| その他 | 排水受け、排水管、排水樋 | 1 / 6 |
|---|---|---|
| | <div>例</div> <p>排水管に腐食が見られる場合、配水管の破損や断面欠損などが生じており、排水機能が低下している可能性がある。<br/>また、排水の飛散により横断歩道橋の腐食環境に深刻な影響を与える場合もある。</p> | |

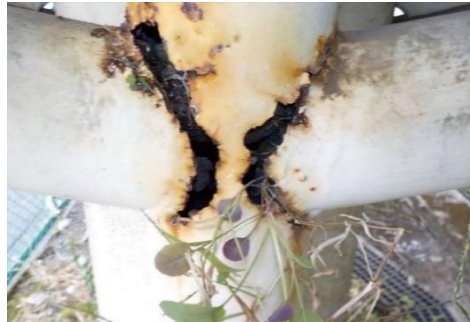
| その他 | 排水受け、排水管、排水樋 | 1 / 6 |
|---|---|---|
| | <div>例</div> <p>配水管継手部に腐食が見られる場合、配水管の破損や断面欠損等が生じ、排水機能への影響が生じている可能性もある。<br/>また、排水の飛散により横断歩道橋の腐食環境に深刻な影響を与える場合もある。</p> | |

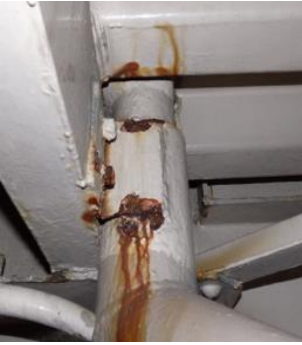
| その他 | 排水受け、排水管、排水樋 | 2 / 6 |
|---|---|---|
| | | <p><b>例</b></p> <p>局部的に顕著な腐食が生じており、排水管からのさび汁が見られる場合、排水機能への影響が生じている可能性もある。<br/>また、排水の飛散により横断歩道橋の腐食環境に深刻な影響を与える場合もある。</p> |

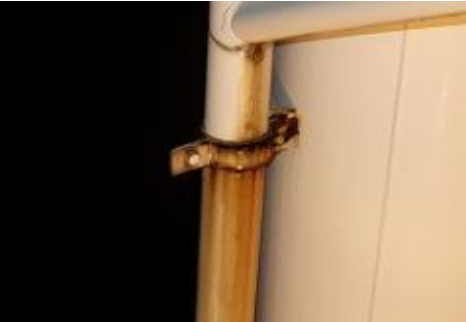
| その他 | 排水受け、排水管、排水樋 | 2 / 6 |
|---|---|---|
| | | <p><b>例</b></p> <p>排水管に腐食が疑われる著しいさび汁が見られる場合、配水管の破損や断面欠損等が生じ、排水機能への影響が生じている可能性もある。<br/>また、排水の飛散により横断歩道橋の腐食環境に深刻な影響を与える場合もある。</p> |

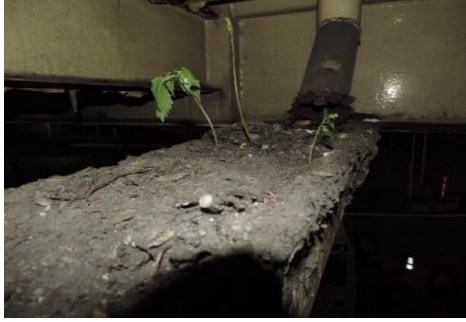
| その他 | 排水受け、排水管、排水樋 | 2 / 6 |
|---|---|---|
| | | <p><b>例</b></p> <p>排水樋に土砂が堆積しており、排水機能が発揮出来ていない例。</p> |

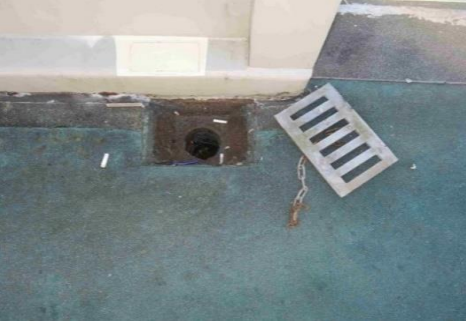
| その他 | 排水受け、排水管、排水樋 | 2 / 6 |
|---|---|---|
| | | <p><b>例</b></p> <p>排水枳蓋の防護チェーンが破断し蓋が外れて、土砂等が流入しやすくなっている例。</p> |

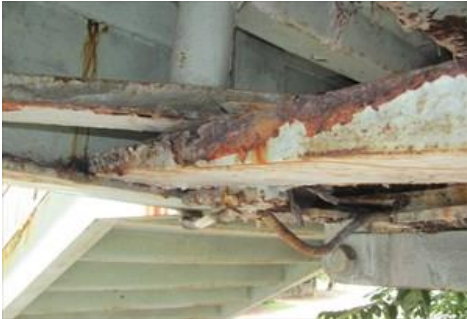
| その他 | 排水受け、排水管、排水樋 | 3 / 6 |
|---|---|---|
| | <div>例</div> <p>排水樋に顕著な腐食が広範囲に生じており、局部的に板厚減少や断面欠損が生じている場合、排水機能への影響が生じている可能性もある。<br/>また、腐食片や排水樋の落下による第三者被害が生じる可能性もある。</p> | |

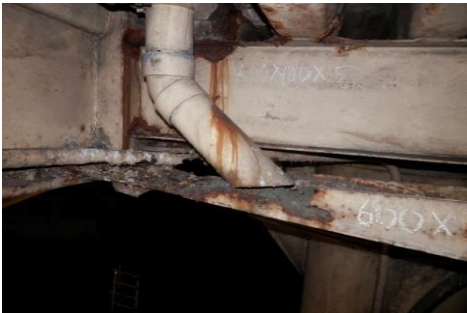
| その他 | 排水受け、排水管、排水樋 | 3 / 6 |
|---|---|---|
| | <div>例</div> <p>排水樋取付部に断面欠損を伴う顕著な腐食が生じている場合、排水機能への影響が生じている可能性もある。<br/>また、腐食片や排水樋の落下による第三者被害が生じる可能性もある。</p> | |

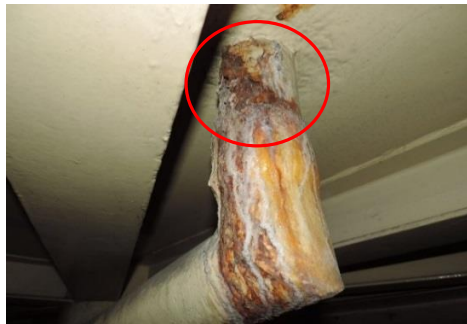
| その他 | 排水受け、排水管、排水樋 | 3 / 6 |
|---|---|---|
| | <div>例</div> <p>外観の腐食やさび汁等から、排水管内部の詰まりが発生し、内部からの腐食により断面欠損等に至っていることが想定される例。</p> | |

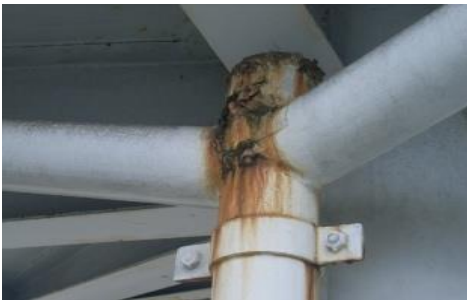
| その他 | 排水受け、排水管、排水樋 | 3 / 6 |
|---|---|---|
| | <div>例</div> <p>排水管の取付部に顕著な腐食が広範囲で生じており、局部的に板厚減少や断面欠損が生じている場合、排水機能への影響が生じている可能性もある。<br/>また、排水の飛散により横断歩道橋の腐食環境に深刻な影響を与える場合もある。</p> | |

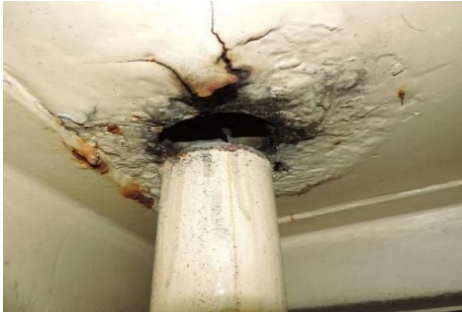
| その他 | 排水受け、排水管、排水樋 | 6 / 6 |
|---|---|---|
| | <div>例</div> <p>腐食による断面欠損や破断が生じている場合、既に排水機能が喪失している状態となっている。<br/>また、排水の飛散により横断歩道橋の腐食環境に深刻な影響を与える場合もある。</p> | |

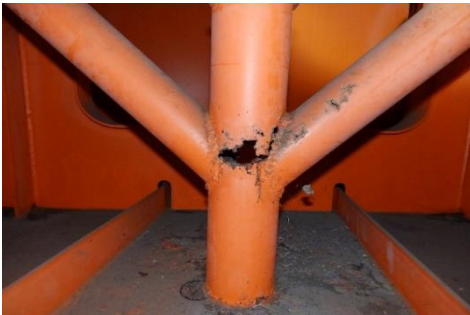
| その他 | 排水受け、排水管、排水樋 | 6 / 6 |
|---|---|---|
| | <div>例</div> <p>腐食による断面欠損や破断が生じている場合、既に排水機能が喪失している状態となっている。<br/>また、箱桁内部に滞水等が生じ、湿潤環境となることで著しく腐食が進行することもある。</p> | |

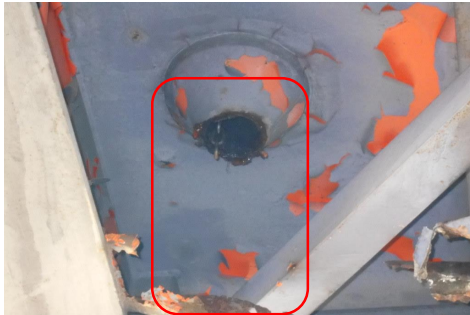
| その他 | 排水受け、排水管、排水樋 | 6 / 6 |
|---|---|---|
| | <div>例</div> <p>腐食による断面欠損や破断が生じている場合、既に排水機能が喪失している状態となっている。<br/>また、排水の飛散により横断歩道橋の腐食環境に深刻な影響を与える場合もある。</p> | |

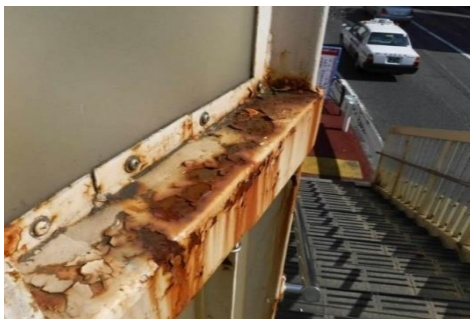
| その他 | 高欄 | 2 / 3 |
|---|---|---|
| | <div>例</div> <p>高欄の主桁取付部に広がりのある顕著な腐食が生じている場合、そのまま放置されると急激に腐食が進行し、断面欠損や破断に至る可能性があり、高欄としての荷重を支持する機能が発揮出来なくなる場合もある。横断歩道橋利用者が腐食部分に接触することで被害が生じる可能性もある。</p> | |

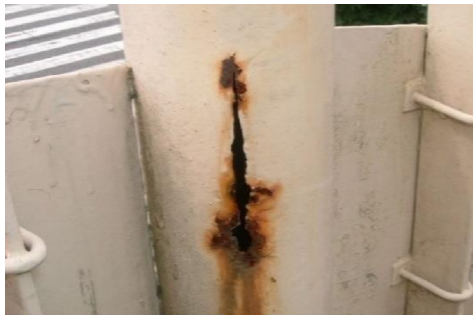
| その他 | 高欄 | 3 / 3 |
|---|---|---|
| | <div>例</div> <p>局部で断面欠損や著しい板厚減少が生じている場合、横断歩道橋利用者が腐食や破断している部分に接触することで被害が生じる可能性もある。</p> | |

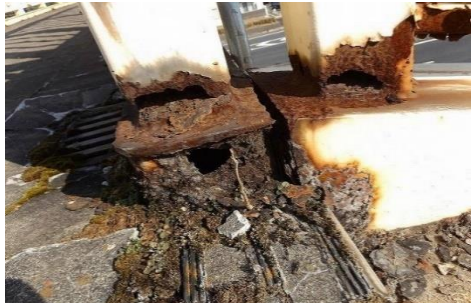
| その他 | 高欄 | 3 / 3 |
|---|---|---|
| | <div>例</div> <p>高欄の支柱基部に断面欠損や著しい板厚減少が生じている場合、既に高欄としての荷重を支持する機能が低下している場合もある。</p> | |

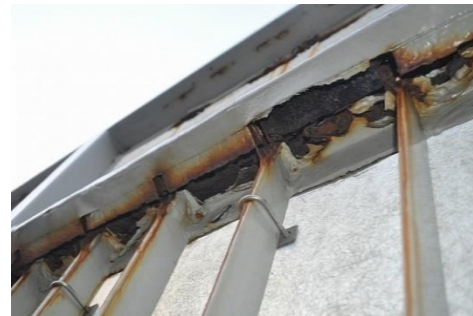
| その他 | 高欄 | 3 / 3 |
|---|---|---|
| | <div>例</div> <p>局部で断面欠損や著しい板厚減少が生じている場合、既に高欄としての荷重を支持する機能が低下している場合もある。<br/>また、腐食や破断している部分の接触による横断歩道橋利用者の被害や腐食片の落下による第三者被害の可能性もある。</p> | |

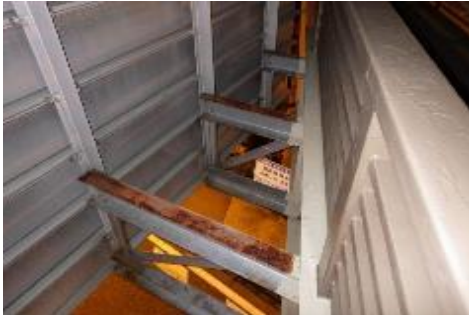
| その他 | 道路標識 | 1 / 3 |
|---|---|---|
| | <div>例</div> <p>取付部に局部で腐食の進行が見られる場合、確認時点では耐荷力への影響は限定的であるものの、原因が除去されないと腐食は着実に進行し、板厚減少等によって耐荷力が低下し、落下が生じる可能性もある。</p> | |

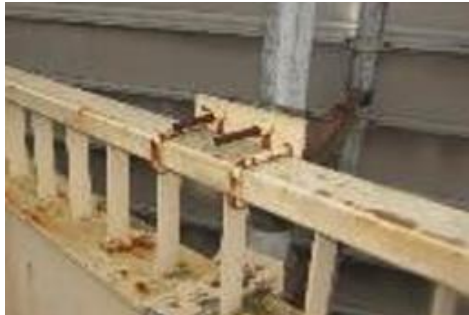
| その他 | 道路標識 | 1 / 3 |
|---|---|---|
| | <div>例</div> <p>取付金具（ボルト・フック等）に局部的な腐食が見られる場合、確認時点では耐荷力への影響は限定的であるものの、原因が除去されないと腐食は着実に進行し、破断等に至り、落下が生じる可能性もある。</p> | |

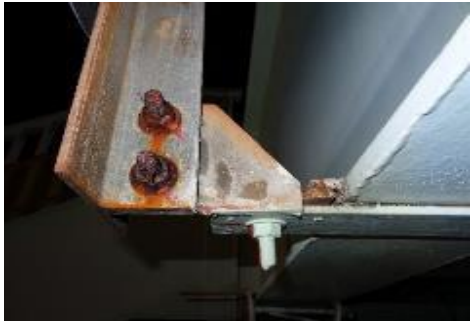
| その他 | 道路標識 | 2 / 3 |
|---|---|---|
| | <div>例</div> <p>ボルトナットに顕著な腐食が見られる場合、取付部の機能が低下している可能性があり、地震等の作用によってボルトが破断し、標識板が落下するおそれもある。</p> | |

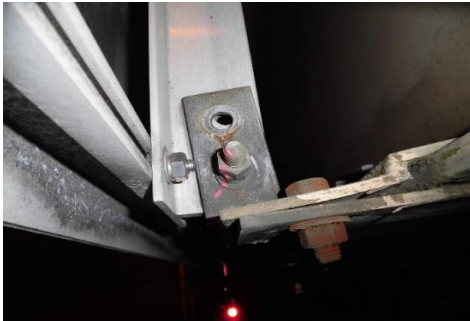
| その他 | 道路標識 | 2 / 3 |
|---|---|---|
| | <div>例</div> <p>ボルトにゆるみや、抜け落ちが見られる場合、取付部の機能が低下しており、標識板が落下するおそれもある。</p> | |

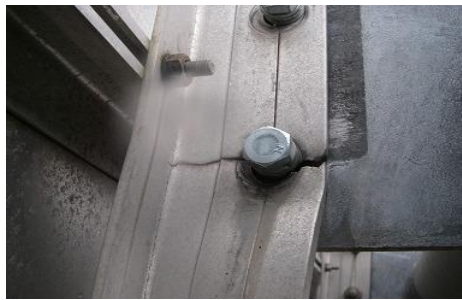
| その他 | 道路標識 | 2 / 3 |
|---|---|---|
| | <div>例</div> <p>車両接触等の影響により、取付部が変形（又は破断、亀裂）が見られる場合、取付部の機能が低下しており、標識板が落下するおそれもある。</p> | |

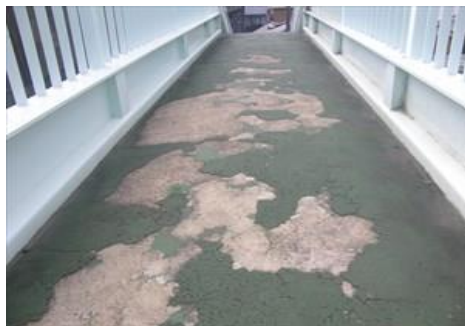
| その他 | 舗装・通路部 | 1 / 9 |
|---|---|---|
| | <div>例</div> <p>舗装表面の欠損や、床版コンクリート上面のセメントモルタルにひびわれが生じている場合、ひびわれからその下にある床版内部に雨水が浸入し、デッキプレート等の鋼材の腐食が生じている可能性があり、注意が必要である。</p> | |

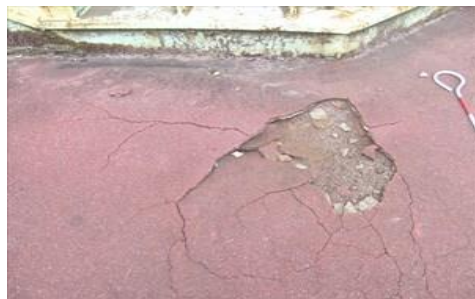
| その他 | 舗装・通路部 | 1 / 9 |
|---|---|---|
| | <div>例</div> <p>舗装表面が欠損、ひびわれが生じている場合、その下にある床版内部に雨水が浸入し、床版コンクリート上面のセメントモルタルの損傷やデッキプレート等の鋼材の腐食が生じている可能性があり、注意が必要である。</p> | |

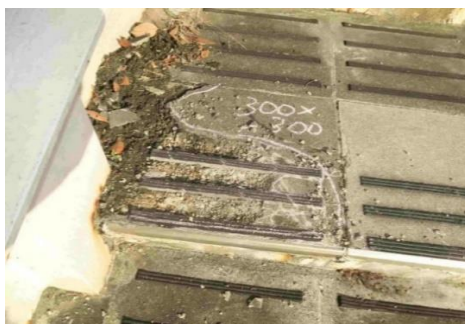
| その他 | 舗装・通路部 | 1 / 9 |
|---|---|---|
| | <div>例</div> <p>舗装表面のブロックに欠損が生じているなど、特異な変状が見られる場合、その下にある床版内部に雨水が浸入し、床版コンクリート上面のセメントモルタルやデッキプレート等の鋼材の腐食が生じている可能性があり、注意が必要である。</p> | |

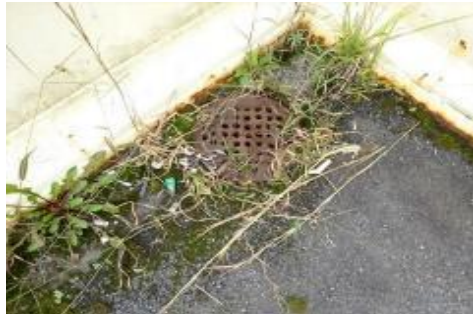
土砂の堆積や植生が生じている場合、滞水しやすい環境となり、地覆や舗装下の床版、主桁等の劣化を促進する可能性もある。除去しないと状態を適切に把握出来ない場合が多い。

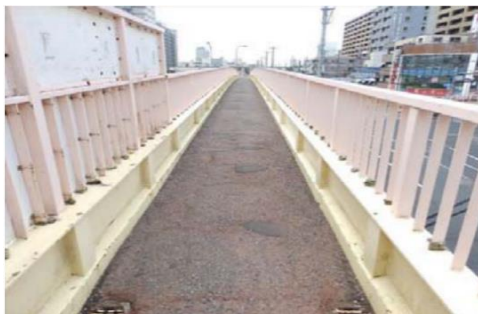
舗装表面に凹凸やひびわれが見られ、デッキプレート下面にも腐食が疑われる場合、舗装のひびわれからその下に雨水が浸入し、床版コンクリート上面のセメントモルタルの損傷やデッキプレート上面の腐食が著しく進展している可能性がある。
