## 横断歩道橋の損傷事例

令和 6 年 8 月

本参考資料は、道路管理者の意思決定である健全性の診断の区分の決定にあたって、その主たる根拠となる技術的な評価について、必要な知識と技能の例の参考となるよう、構造別に損傷事例を示している。

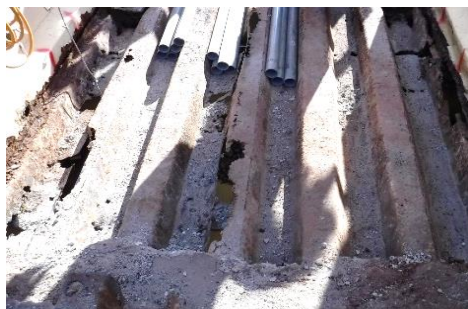
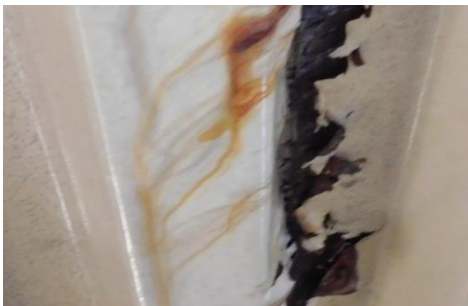
舗装表面の欠損や補修跡などが確認され、デッキプレート下面でも腐食が見られる場合、その下にある床版内部に雨水が浸入し、床版コンクリート上面のセメントモルタルの損傷やデッキプレート等の鋼材の腐食が著しく進展している可能性があります、注意が必要である。

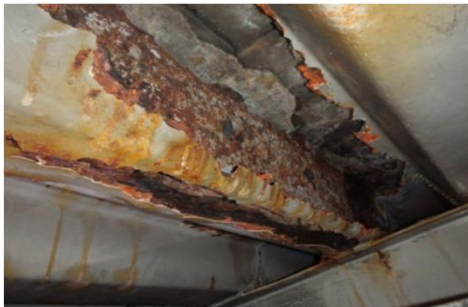
舗装表面のひびわれ等が確認され、デッキプレート下面でも腐食が見られる場合、その下にある床版内部に雨水が浸入し、床版コンクリート上面のセメントモルタルの損傷やデッキプレート等の鋼材の腐食が著しく進展している可能性があり、注意が必要である。特にデッキプレート接合部は滞水しやすくより慎重に確認する必要がある。

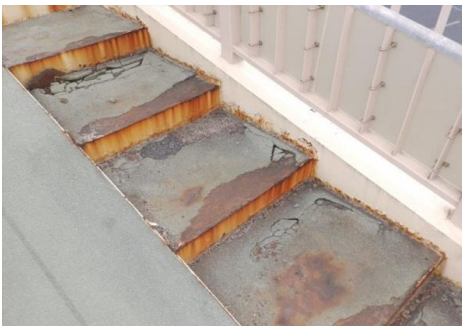
| その他 | 舗装・通路部 | 9 / 9 |
|---|---|---|
| | 例 | 舗装表面に滞水跡や錆汁など、特異な変状が見られる場合、雨水が浸入し、その下にある踏み板や蹴上げに腐食や断面減少等が生じている可能性があり、注意が必要である。 |

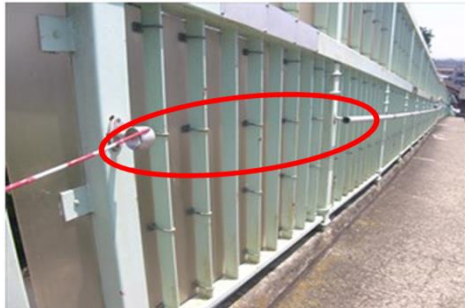
| その他 | 手すり | 2 / 2 |
|---|---|---|
| | <div>例</div> <p>手すりが脱落している場合，手すり取付部に接触することにより，横断歩道橋利用者に被害が発生する可能性もある。</p> | |

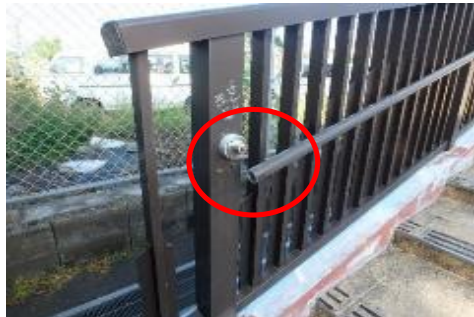
| その他 | 手すり | 2 / 2 |
|---|---|---|
| | <div>例</div> <p>取付部から手すりが脱落している場合，手すりとして荷重を支持する機能が低下しており，横断歩道橋利用者が利用することにより，被害が発生する可能性もある。</p> | |

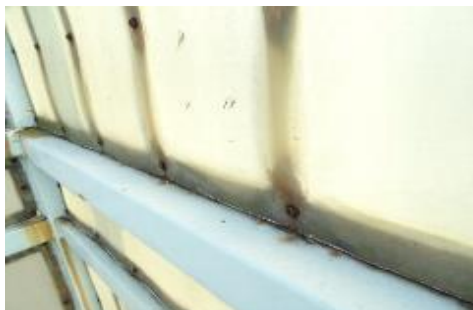
| その他 | 目隠し板・裾隠し板 | 1 / 2 |
|---|---|---|
| | <div>例</div> <p>目隠し板に変形が見られる場合，変形箇所以外でも取付部や高欄に変状が生じている場合があるので，注意が必要である。</p> | |

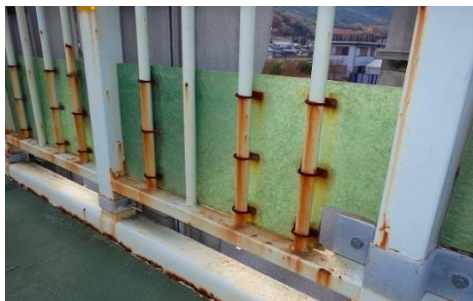
| その他 | 目隠し板・裾隠し板 | 1 / 2 |
|---|---|---|
| | <div>例</div> <p>取付金具で著しい腐食が生じている場合，確認時点では影響は限定的であっても，原因によってはそのまま放置されると，板厚減少や破断等が生じ，目隠し版等が落下する可能性があり，第三者被害が発生するおそれもある。</p> | |

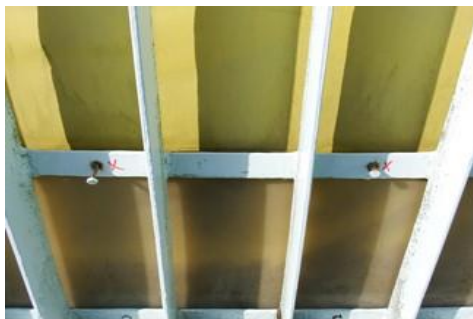
| その他 | 目隠し板・裾隠し板 | 1 / 2 |
|---|---|---|
| | <div>例</div> <p>取付ボルトが緩んでいる場合，既に取付部の耐荷力が低下している可能性があり，目隠し版等が落下し第三者被害が発生する可能性もある。</p> | |

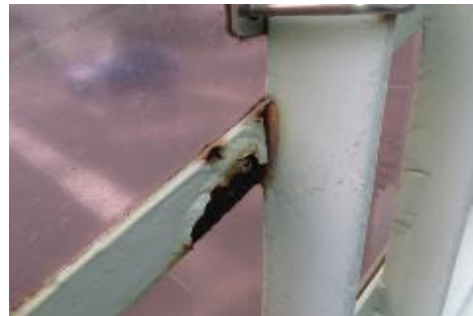
| その他 | 目隠し板・裾隠し板 | 1 / 2 |
|---|---|---|
| | <div>例</div> <p>取付金具で局所的な著しい腐食が生じている場合，確認時点では影響は限定的であっても，原因によってはそのまま放置されると，板厚減少や破断等が生じると，目隠し版等が落下する可能性があり，第三者被害が発生するおそれもある。</p> | |

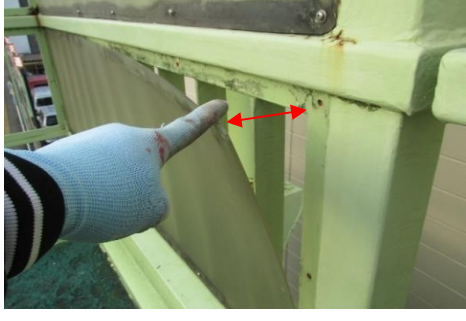
| その他 | 目隠し板・裾隠し板 | 2 / 2 |
|---|---|---|
| | | <div data-bbox="794 1111 858 1144">例</div> <p data-bbox="810 1144 1326 1317">取付金具が破断している場合，既に取付部の耐荷力が低下している可能性があり，目隠し版等が落下し横断歩道橋利用者に被害が発生する可能性もある。</p> |

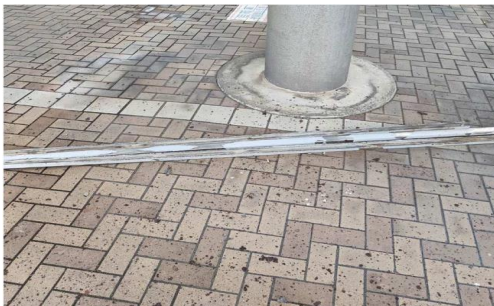
金属製の化粧板が落下した例。  
化粧板の吊り構造、取付構造が腐食した場合、内部の部材に腐食が進行しているおそれがある。また、その構造によっては化粧板の落下に直結するおそれがある。そのため、化粧板を外すなど、内部の状態を把握した方がよい場合も多い。

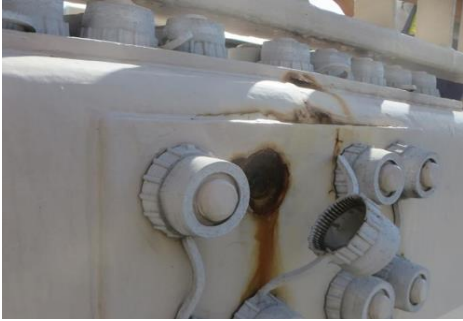
| 鋼部材共通 | ゆるみ・脱落 | 1 / 1 |
|---|---|---|
| | 例 | <p>高力ボルトの折損や抜け落ちている場合、同じ継手のボルトも既に破断していたり緩んでいることもあり注意が必要である。遅れ破壊など環境や材料の要因が関わる原因では、同じ横断歩道橋の他の継手でも続発する可能性があるため注意が必要である。</p> |
| 備考 | <p>■過去に遅れ破壊が生じたことのある高力ボルト（F 1 1 Tなど）では、遅れ破壊が生じている可能性がある。</p> <p>■高力ボルトは破断していても、塗装で固定されていると脱落したり抜け出したりしないこともあり、外観だけでは認識できず、打音や触診による確認が必要である。</p> | |

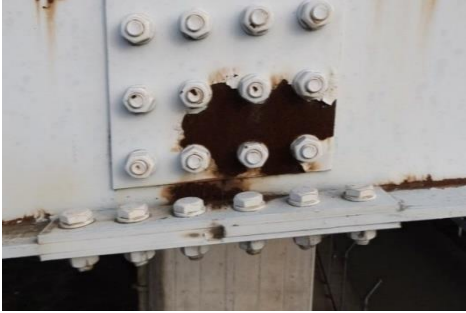
| 鋼部材共通 | 防食機能の劣化 | 2 / 2 |
|---|---|---|
| | 例 | <p>母材の板厚減少はほとんど生じていないものの、添接板の局部に防食被膜の劣化の進行が見られる場合、確認時点では耐荷力の低下等の影響がなくても、今後被膜の脱落が生じたり、防食機能の低下により、腐食が生じ、接合部としての機能が低下してくる可能性がある。</p> |

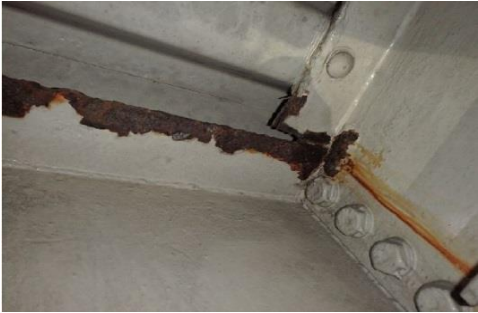
| 鋼部材共通 | 防食機能の劣化 | 2 / 2 |
|---|---|---|
| | 例 | <p>部材の角部で腐食が生じている場合、同じ角部の防食被膜が適切に施工されておらず、防食機能の劣化が生じやすい可能性がある。</p> |

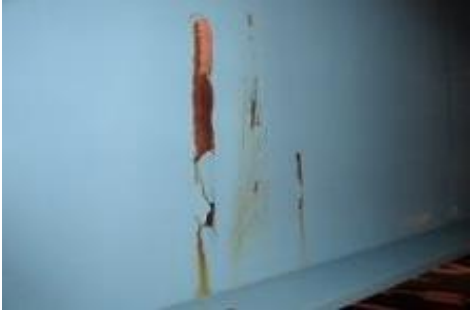
| 鋼部材共通 | 防食機能の劣化 | 2 / 2 |
|---|---|---|
| | 例 | <p>局部的な塗膜の剥がれが生じている場合、局部的に腐食が進行している可能性がある。</p> |

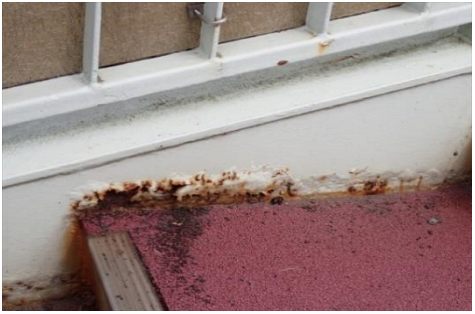
| 鋼部材共通 | 防食機能の劣化 | 2 / 2 |
|---|---|---|
| | 例 | <p>局部的に防食被膜の劣化が進行し、局部に表面的な腐食が見られる場合、確認時点では耐荷力の低下等の影響がなくても、原因が除去されないと防食機能の低下や著しく腐食が進行することもある。</p> |

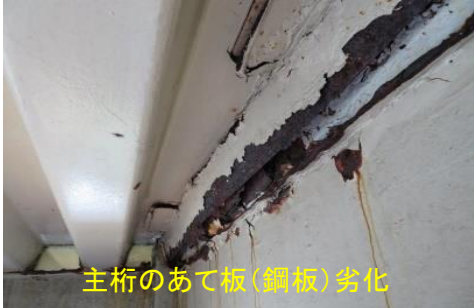
| 鋼部材共通 | 補修・補強材の損傷 | 1 / 3 |
|---|---|---|
| <p>主桁のあて板(鋼板)劣化</p> | 例 | 補強部材の劣化が見られる場合、補強効果が失われていたり、補強部材内部で劣化が進行して補強以前よりも性能が低下していたり、補強時とは異なる形で性能に影響していることもある。 |

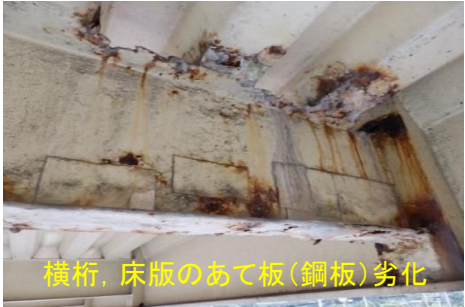
| 鋼部材共通 | 補修・補強材の損傷 | 1 / 3 |
|---|---|---|
| <p>横桁、床版のあて板(鋼板)劣化</p> | 例 | 鋼床版の腐食部の下に位置する箇所です。特に腐食が進行している場合、鋼床版が既に断面欠損して漏水していることがあります。過去の補修部で腐食が生じている場合、補修前よりも状態が悪化していることもある。また、鋼床版の荷重を支持する機能の低下や錆等の落下による第三者被害の恐れもある。 |

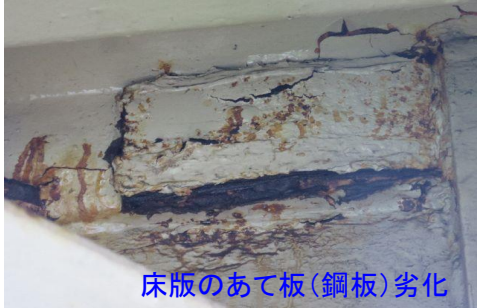
| 鋼部材共通 | 補修・補強材の損傷 | 1 / 3 |
|---|---|---|
| <p>床版のあて板(鋼板)劣化</p> | 例 | 床版裏面の補強鋼板に、床版内部への雨水の浸入が疑われる腐食が見られる場合、内部で床版の劣化が進み、突然の抜け落ちに至ることもある。補強部材の損傷がある場合、補強効果が失われているだけでなく、補強前の状態よりも性能が低下していることもある。 |
