## 附属物（標識，照明施設等）の損傷事例

本資料は、門型支柱（オーバーヘッド式）を有する大型の道路標識及び道路情報提供装置（収集装置含む）の門型標識等のほか、門型以外の標識等についての内容を含む。

令和 6 年 8 月

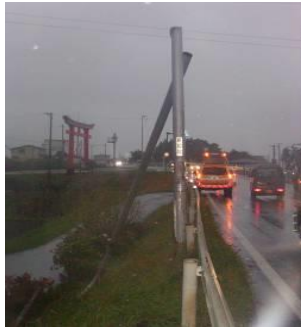
| 鋼部材 | 支柱（支柱本体） | 1 / 6 |
|---|---|---|
| | <div>例</div> <p>支柱の溶接継手部に発生した腐食、亀裂が進行し、倒壊に至った例。構造部材の亀裂や破断は耐荷力の著しい低下につながる。</p> | |

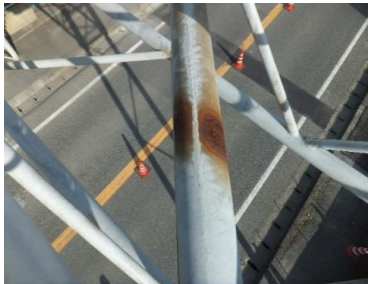
| 鋼部材 | 支柱（横梁本体，溶接部・継手部） | 1 / 6 |
|---|---|---|
| | <div>例</div> <p>横梁部では，構造によっては雨水の流下や滴下によって特定の箇所で防錆機能の低下や腐食が集中的に進行することがある。原因が除去されないまま放置すると急速に腐食が進行する場合もある。</p> | |

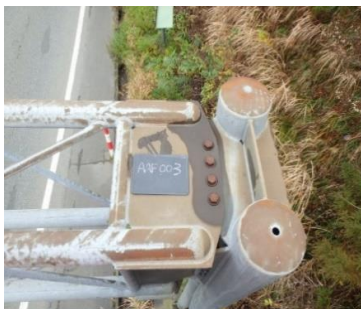
| 鋼部材 | 支柱（横梁本体，溶接部・継手部） | 2 / 6 |
|---|---|---|
| | <div>例</div> <p>めっき部材では，めっき剥きの開口部を塞いだ栓が劣化したり喪失して，雨水が部材内部へ浸入することがある。滞水を生じると内部が広範囲に著しく腐食することもある。このほか，接合部や部材差し込み部など隙間が生じている場合は注意が必要である。</p> | |

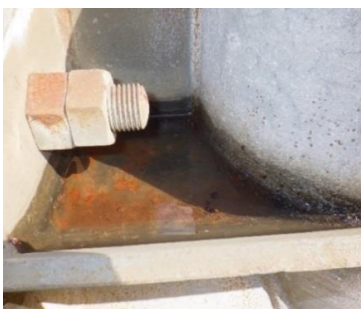
| 鋼部材 | 支柱（横梁本体，溶接部・継手部） | 2 / 6 |
|---|---|---|
| | <div>例</div> <p>接合部など構造的に滞水が生じやすい条件の部位があると，その箇所で顕著に腐食が生じることがある。排水勾配や水抜き孔が設けられていても堆積物や勾配不足などで滞水が生じることもあるため注意が必要である。</p> | |

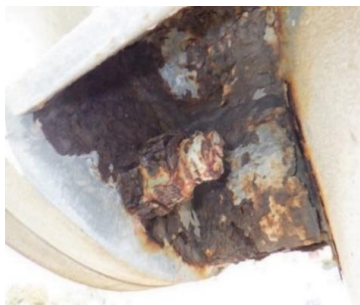
| 鋼部材 | 支柱（横梁本体、溶接部・継手部） | 3 / 6 |
|---|---|---|
| | <div>例</div> <p>構造的な狭隘部では湿潤環境によって腐食しやすくなっていることがある。また、めっき部材では他の部材やボルト・ナット・ワッシャなどとの間で異種金属接触腐食を生じることがある。</p> | |

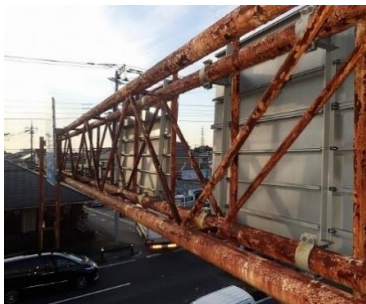
| 鋼部材 | 支柱（横梁本体、溶接部・継手部） | 3 / 6 |
|---|---|---|
| | <div>例</div> <p>塗装やめっきなどの防食被膜が広く劣化している場合、確認時点で板厚減少に至っていなくても、防食機能が低下しており、腐食が全面的に急速に発生・進展していくこともある。</p> | |

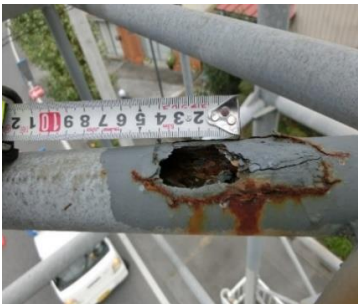
| 鋼部材 | 支柱（横梁本体、溶接部・継手部） | 4 / 6 |
|---|---|---|
| | <div>例</div> <p>あて板や断面修復などの補修部などで部材表面に凹凸があると、雨水が滞留したり、施工不良による部材の隙間から雨水が内部に浸入することで局所で腐食が進行することがある。内部からの腐食では外観に変状が現れた時点で板厚が大きく減少していることもある。</p> | |

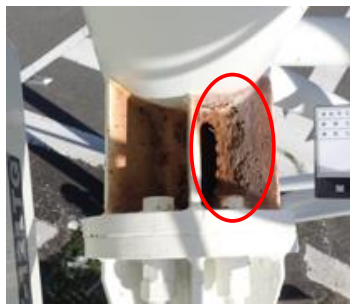
| 鋼部材 | 支柱（横梁本体、溶接部・継手部） | 4 / 6 |
|---|---|---|
| | <div>例</div> <p>接合部など構造的に滞水が生じやすい条件の部位があると、その箇所で顕著に腐食が生じることがある。排水勾配や水抜き孔が設けられていても堆積物や勾配不足などで滞水が生じることもあるため注意が必要である。</p> | |

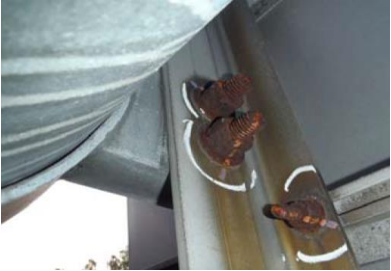
| 鋼部材 | 基板・支柱接続部（基板取付部） | 1 / 2 |
|---|---|---|
| | | <p><b>例</b></p> <p>標識板等の取り付け部では、異種金属接触による異常腐食を生じたり、湿潤環境の影響で腐食が進行することがある。またボルトそのものが様々な理由で緩みを生じることがあり、合いマークなどで確認するのが良い。</p> |

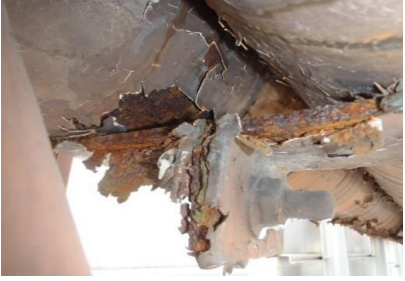
| 鋼部材 | 基板・支柱接続部（基板取付部） | 1 / 2 |
|---|---|---|
| | | <p><b>例</b></p> <p>標識板取付部の構造には様々な種類のものがある。腐食により断面欠損、貫通、著しい板厚減少、取り付けボルトの腐食や折損、緩みなど様々な変状が生じるが、構造に応じて取り付け機能への影響を評価しなければならない。</p> |

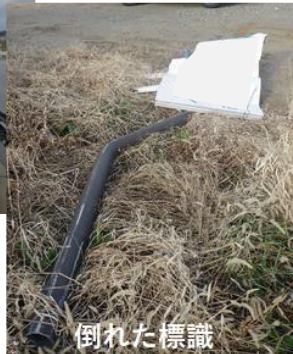
| その他 | その他（バンド部（共架型）） | 1 / 4 |
|---|---|---|
| <div><div><div></div><div><div>倒れた標識</div></div><div><div>共架金具の状況</div></div></div></div> <div><div>例</div><div>ガードレール支柱に添架した標識（2点固定）が転倒した例。ボルトにゆるみが生じ、ボルトに曲げ応力が作用すると、早期に破断に至る場合がある。</div></div> | | |

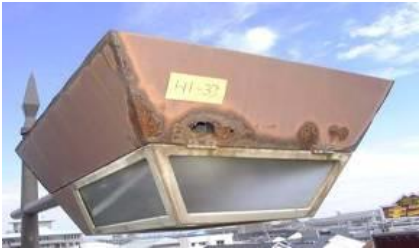
| その他 | その他（灯具、灯具取付部） | 2 / 4 |
|---|---|---|
| | | <div>例</div> <p>灯具に著しい腐食が生じている例。</p> |

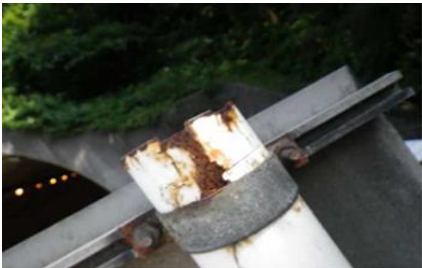
| | | <div>例</div> <p> 支柱キャップの脱落が生じている例。<br/> キャップが脱落すると支柱内部に水が浸入しやすくなり、内部から腐食が進行していくおそれがある。 </p> |
