鋼部材の疲労き裂について (その2) - 鋼製橋脚隅角部 -

2. 国道1号東山高架橋の損傷事例

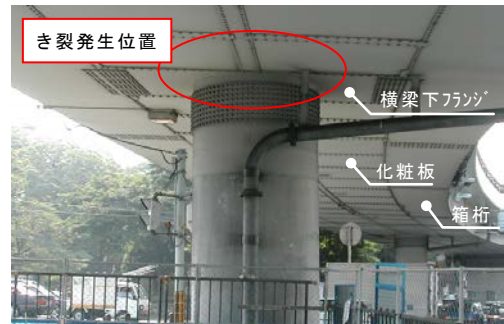
図-1 東山高架橋

一般国道1号の東山高架橋（橋長559.1m、3径間連続鋼ラーメン他、1967年竣工）の直径約3mの円柱型中間橋脚で、横梁と柱の接合部の複数箇所縦方向に最大845mmの大規模なき裂が発見されました（図-1、2）。発見直後は隅角部の溶接構造の詳細や発見された以外なき裂の有無が不明であったことから、梁部崩壊の危険性も完全には否定できず直ちに仮支柱を設置して安全を確保する一方、他橋脚も含め緊急調査を実施しました。

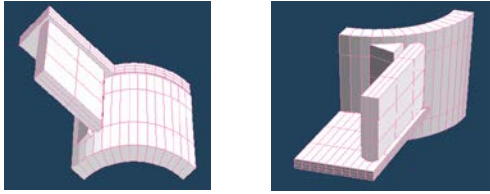
図-4 板組の異なる円柱の接合構造の例

溶接部では板組の異なる各種の接合構造（図-4）が存在する一方で、外観だけから接合構造の詳細を推定することは一般に困難であり、き裂を生じたりその疑いがある場合の緊急性の判断や補修・補強工法の検討にあたっては十分な調査で接合構造の詳細を明らかにすることが不可欠です。
