建築構造の安全・安心の確保

1. 研究・活動のアウトライン

国土技術政策を支える研究開発

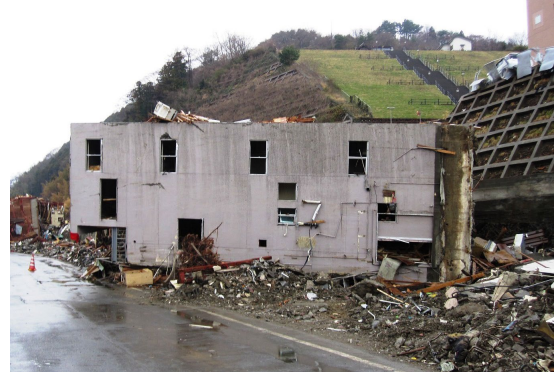
写真-1 津波による4階建てRC造建築物の被害

- ・2011年3月に発生した東日本大震災では、一部の建築物に、津波で転倒し流される等の甚大な被害が見られた(写真-1)。現地調査により被害状況を把握するとともに、2011年度の基整促課題も活用して津波避難ビルのための構造設計法の検討を行い、同年7月に建築物被害調査を中心とした報告を、10月には津波荷重算定式の見直し案を含む報告を取りまとめた。それらの結果を踏まえて「東日本大震災における津波による建築物被害を踏まえた津波避難ビル等の構造上の要件に係る暫定指針」を取りまとめた。12月には国総研資料第673号「津波避難ビル等の構造上の要件の解説」を公表した。これは、建築基準法第39条に基づき指定される災害危険区域に建設される建築物と、2011年12月に制定された「津波防災地域づくりに関する法律」に関する技術基準を解説するとともに、その設計例を示すものである。
- ・技術基準原案のとりまとめに当たっては、国土交通省関係部局と連携して立法・行政の対応を技術の面から支援し、津波とその被害に詳しい土木・海岸工学分野の有識者からの意見も聴取し、極めて限られた期間であることも踏まえ、既往のガイドラインに被害実態を踏まえた知見を追加する方針を取った。また、技術基準を補完し、建築構造の実務者による的確な運用を促すことを意図して、具体的な設計例を作成した。
- ・津波避難ビルの構造設計は、想定される津波波圧(図-1)に対し、建築物が倒壊、転倒および滑動しないことを検証するものである。水平力に対する検討は耐震設計と類似するが、繰り返し変形によるエネルギー吸収に期待できないこと、浮力により転倒や滑動が生じやすくなること、洗掘や漂流物に対する検討を要すること、などの特徴がある。

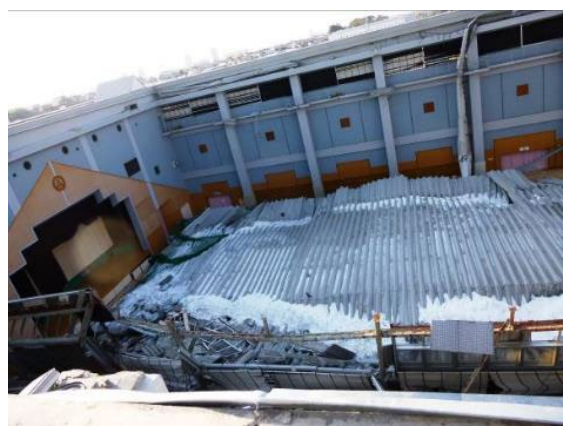
写真-4 積雪後の降雨の影響による大規模屋根の崩落

- ・2014年2月に前線を伴い発達した低気圧が本州南岸を北東へ進み、関東甲信地方と東北地方で記録的な大雪となった。その結果、各地で建築物の被害が発生し、大規模建築物のうち大スパン、緩傾斜の屋根を有するものに屋根全体の崩落の被害が集中した(写真-4)。現地での被害調査と気象データの分析の結果、降雪後の降雨によって割り増された積雪荷重が作用したことが一因と考えられた。
- ・以上の状況を踏まえ、2014～2016年度の基整促課題のもとで実大規模の屋根試験体(屋根の最大長さ50m)等を用いた屋内外実験を実施し、積雪後の降雨による積雪荷重の割り増し状況を再現した(写真-5)。この検討では、わが国の主要な雪工学の学識経験者も総力を挙げて、実験計画や試験体の施工計画から実験結果の取りまとめに協力を頂いた。
- ・実験結果から提案した割り増し荷重の算定式は規制の強化につながる設定であるため、式の構築と並行して、適用される屋根の規模等の範囲を慎重に見極める作業を実施した。以上の検討を通して、日本建築学会の指針で未整備であった算定式や適用範囲について告示基準や技術的助言の原案としてまとめた。この告示基準は、2018年1月に改正されている(施行は2019年1月)。

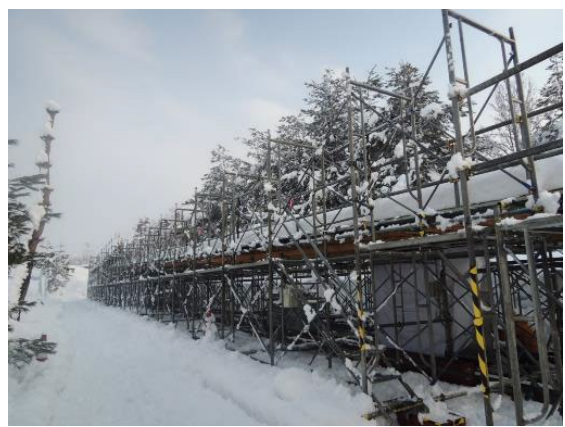
写真-5 実大屋根試験体による屋外実験

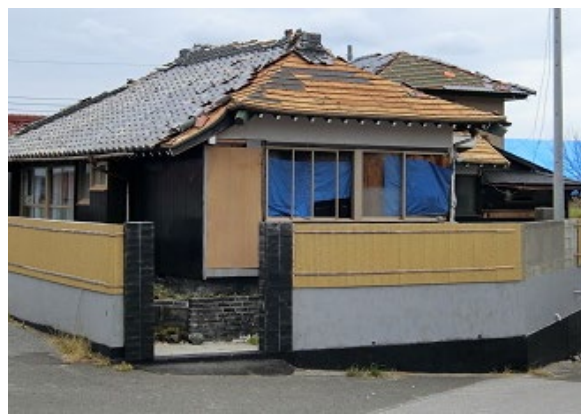
写真-6 令和元年房総半島台風での瓦屋根の被害例

- ・2019年9月に関東地方に上陸した令和元年房総半島台風の強風によって、千葉県内を中心に多くの戸建て住宅等の屋根に被害が発生し、なかでも瓦屋根の強風に対するぜい弱性が顕在化した(写真-6)。
- ・国総研は、千葉県内の被害が顕著な地域で調査を実施し、瓦屋根について2001年に瓦業界が制定した設計・施工ガイドラインの強風に対する有効性を実証した。そして、そのガイドラインの内容を仕様規定に取り込む形で告示の改正原案を作成した。この告示基準は、2020年12月に改正されている(施行は2022年1月)。
- ・また、2020年度には瓦業界関係者と連携・調整を図り

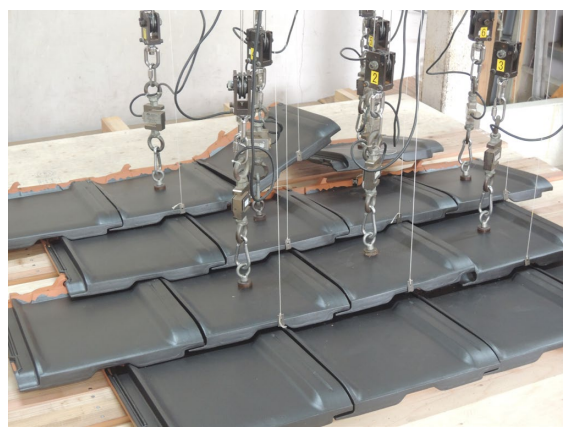
写真-7 粘土瓦の載荷実験

ながら、上記の改正告示を補完する立場が明確になるようガイドラインの改訂作業を進めた。瓦屋根の載荷実験等（写真-7）を通して、より高い耐風性能に誘導できるよう沿岸部で採用できる瓦屋根の仕様等を整備した。今後は、改正された告示基準とそれを補完するガイドラインの改訂版が両輪となって、災害に強い瓦屋根の普及に貢献することが期待される。
