施工条件に合わない設計成果品を生まないために

総合技術政策研究センター 建設システム課

(キーワード) 詳細設計、品質確保、照査、設計ミス、施工条件

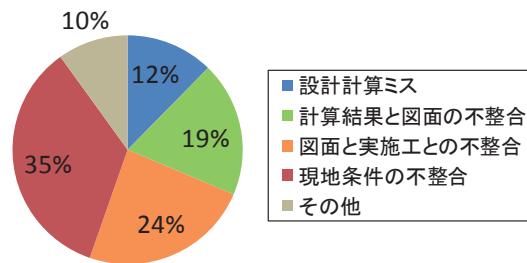
図-1 発見された不具合の種類

アンケート結果（施工者により発見された不具合の種類）を図-1に示す。「現地条件の不整合」が全体の35%と最も多く、「図面と実施工との不整合」(24%)、「計算結果と図面の不整合」(19%)が続いている、「設計計算ミス」は12%と少ない。
