# 下水道管きよの計画的かつ 効率的な調査・判定手法

(キーワード) 下水道管路施設、ストックマネジメント、塩化ビニル管、劣化判断基準

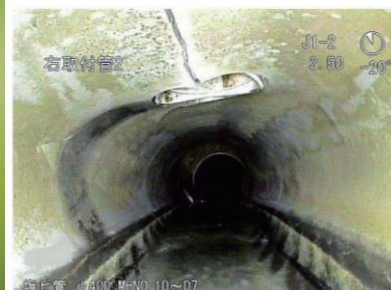
写真2 塩ビ管の破損事例

国総研では実験により、不具合を有する塩化ビニル管の性能把握を行うとともに、既存のTVカメラ調査結果等より塩化ビニル管に発生する不具合（写真2）を項目別・発生箇所別に整理し、塩化ビニル管の判定基準（案）を作成中である。判定基準（案）では、従来の鉄筋コンクリート管の判定基準に代わり、軸方向に発生するクラックや塩化ビニル管特有の事象である扁平、変形の評価方法を新たに盛り込むこととしている。本検討の成果は現在、改訂を検討中の下水道維持管理指針へ提案することとしている。
