経年劣化を考慮した建築物薬剤処理 木材外装の防火材料性能評価に係る 研究

建築研究部 材料・部材基準研究室 主任研究官
博士(工学) 吉岡 英樹 室長
博士(工学) 脇山 善夫

(キーワード) 薬剤処理木材、外装、防火材料

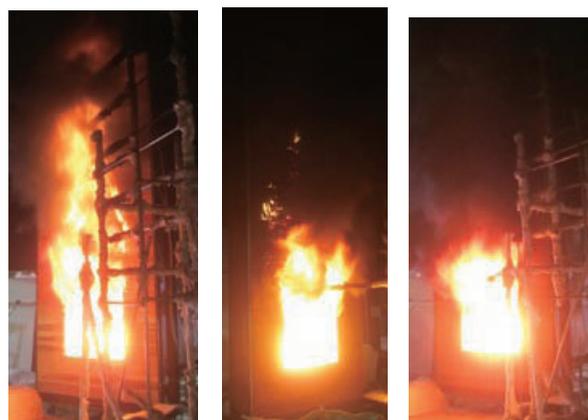
試験体は、①難燃処理を施さない未処理の木材、②難燃処理を施した後に促進劣化処理を与えた木材、③難燃処理を施した直後の木材の3種類を作成し、JIS A 1310 建築ファサードの燃えひろがり試験方法を実施した。試験体寸法は幅1,820mm×高さ4,095mmである。図1に、火災試験中で最も激しく燃焼した時点の各試験体の状況を示す。①では試験体の上端まで大きい火炎に包まれており激しい燃焼が確認される一方で、③では開口噴出火炎より上に火炎が拡大しておらず、試験体自身による燃えひろがりほぼ発生していない。②では①ほど激しい燃焼ではないが、開口部から噴出する火炎より上の部分においても、木材が少し燃焼している様子が見られる。促進劣化処理により、難燃処理直後よりは性能が衰えること、及び、無垢の木材よりは性能が良く、そのレベルまでは劣化していないこと、等が確認された。

図1 火災試験実施時の状況
(左から順に、試験体①・②・③)
