瓦屋根の耐風性能向上に資する調査研究

建築研究部

(キーワード) 瓦屋根、令和元年房総半島台風

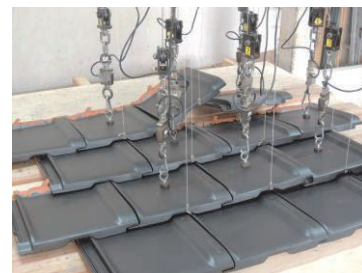
図-2 瓦屋根の載荷試験の実施例(F形瓦の場合)

ガイドラインが改正された告示基準を補完できるよう、瓦業界団体と連携・調整を図りながらガイドラインの検証を実施するとともに、現行版の改訂作業を進めた。本検討では、瓦屋根の標準工法の再整理を行い、図-2に示す載荷試験等を通して標準仕様を整備した。また、許容耐力の評価のための載荷試験方法を提案したほか、より高い耐風性能に誘導できるように沿岸部で採用できる推奨仕様や既存の瓦屋根の耐風診断と改修の考え方等を新たに提示した。
