## 第6章 統合的なマネジメントシステムの構築

### 1 統合的なマネジメントシステムのイメージ

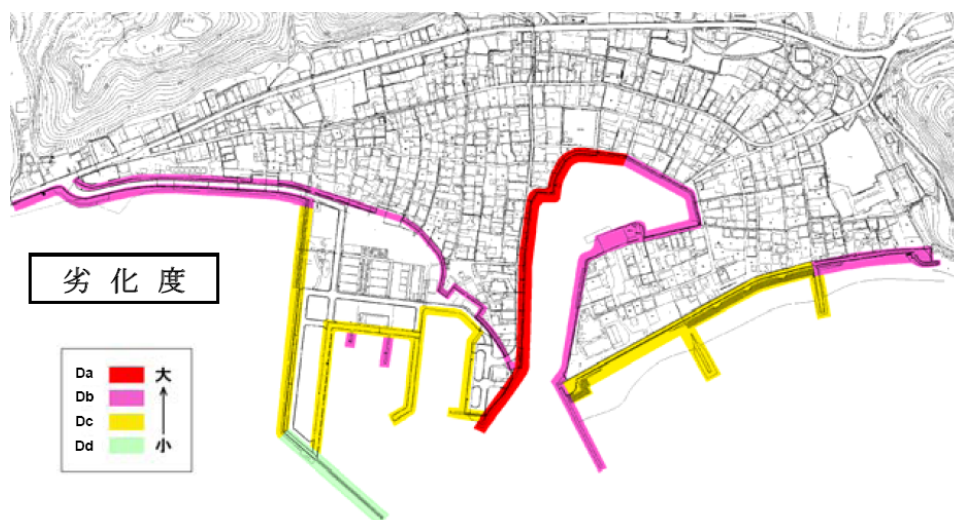
図 6－1 0 高波・高潮対策施設の劣化度評価結果の表示例

高波・高潮対策施設の老朽度，構造耐力，劣化度および危険度の現状把握状況における GIS 表示例を図 6－8～11 に示す。

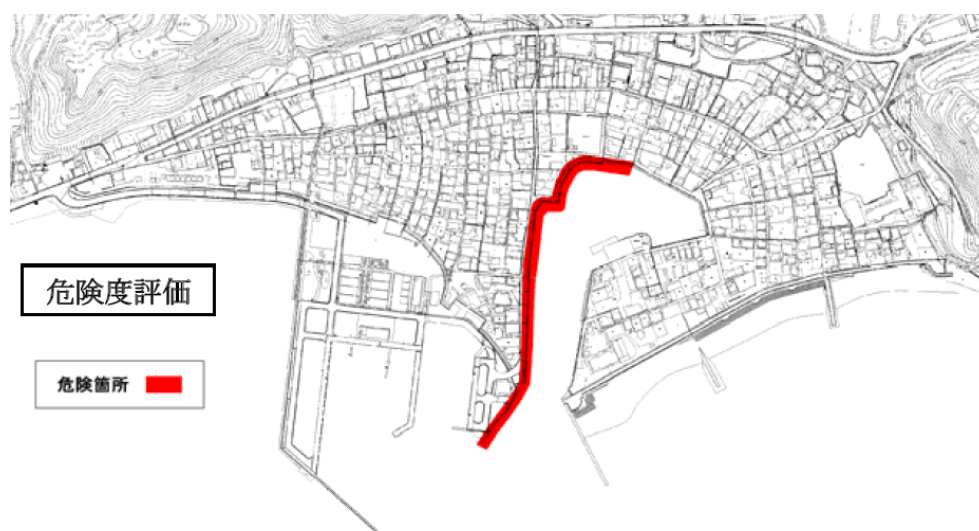
図 6－1 1 危険度評価結果の表示例
