第4章 管きよの合理的診断手順に関する研究

そこで本研究では、下水道管きよの致命的損傷の発生を未然に防ぐ予防保全的管理の推進と適切な改築更新の実施に向けて、より効率的な診断手法・診断装置として①管口カメラを活用したスクリーニング併用型調査、②MMS技術の活用による陥没予兆発見手法開発、③簡易型TVカメラ調査機器の開発を行った。

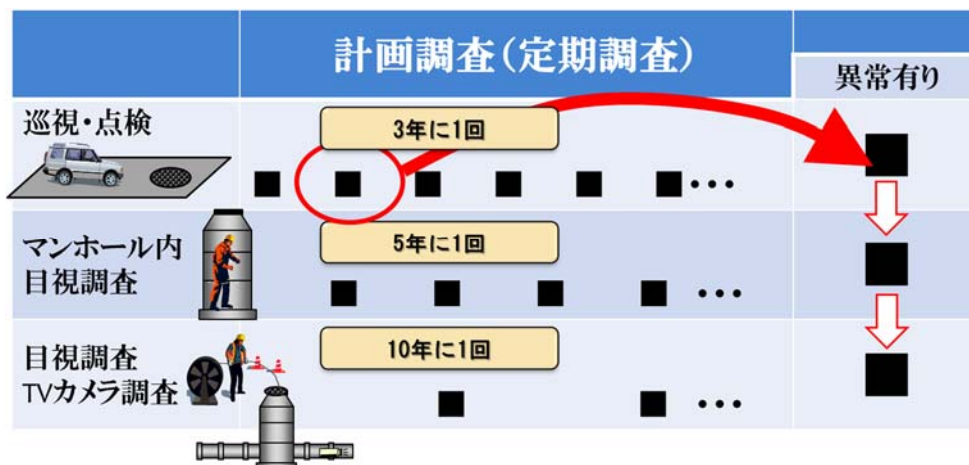
図-4.2.1 管きよの定期調査イメージ

現在の管きよの劣化調査は、視覚調査にて行われることが一般的であり、人の出入りが可能な大口径（800 mm以上）においては作業員（自治体職員や維持管理業者）による直接目視調査、人の出入りが不可能な中小口径（800 mm未満）ではTVカメラ調査が行われる。

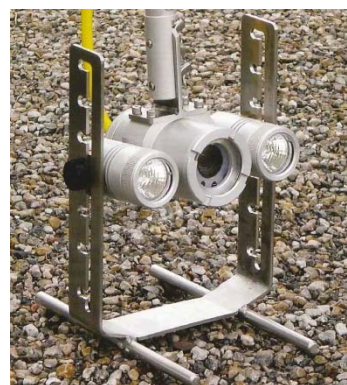
Q社製

写真-4.3.1 管口カメラ（国産）の外観

本研究では、スクリーニング調査(簡易調査)機器として管口カメラに着目し、これを用いた検証を行った。管口カメラとは伸縮可能な操作棒の先にカメラとライトをつけた調査機器である。写真-4.3.1は、国内で販売されている国産製の管口カメラである。

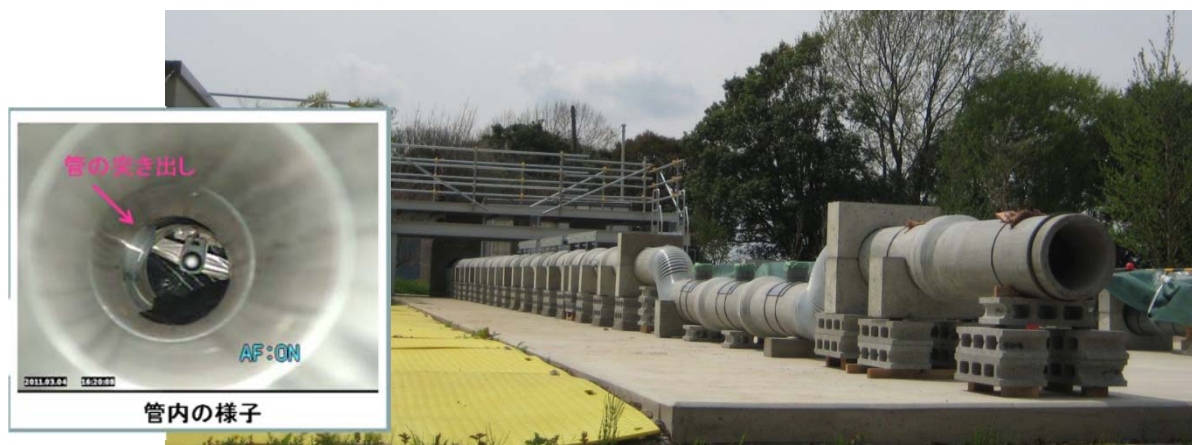
写真 - 4.3.2 模擬劣化管きょ

管口カメラは、TVカメラと比較して安価で簡単に操作できるが、一方で、視認範囲の制限や調査の精度が課題に挙げられる。このため国総研構内にある模擬劣化管きよ(写真-4.3.2)を用いて管口カメラ調査の適用範囲を把握するための実験を行った。模擬劣化管きよは、塩化ビニル管(VUφ200mm)と鉄筋コンクリート管(HPφ250mm)の2種類からなり、管きよの内面の異常を再現している。本実験で使用した管きよの異常を表-4.3.2に示す。

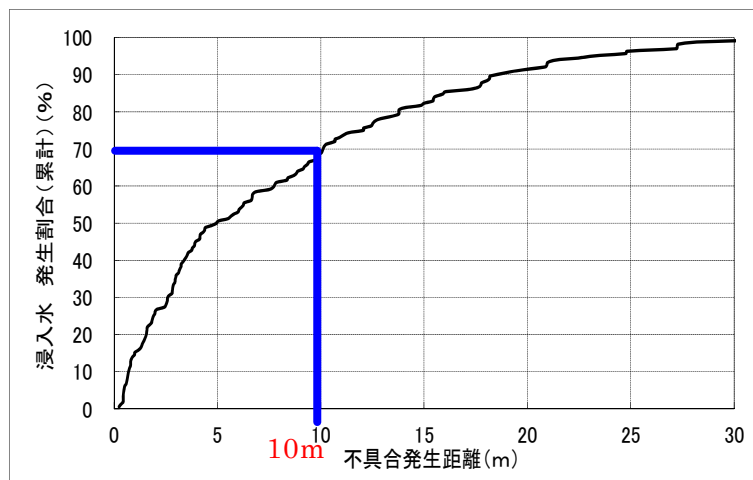
図-4.3.8 浸入水の発生傾向（累計）

各不具合の集計結果を図-4.3.6、図-4.3.7、図-4.3.8に示す。

破損、浸入水についても同様の傾向が見られ、ともに管口から0～5mの区間に約50%の不具合が集中している。特に浸入水の場合、現地調査による検証結果から管口カメラでも管口から10m程度まで視認できることが分かっており、これをもとに試算した場合、管口カメラで約70%の浸入水が発見できると考えられる。

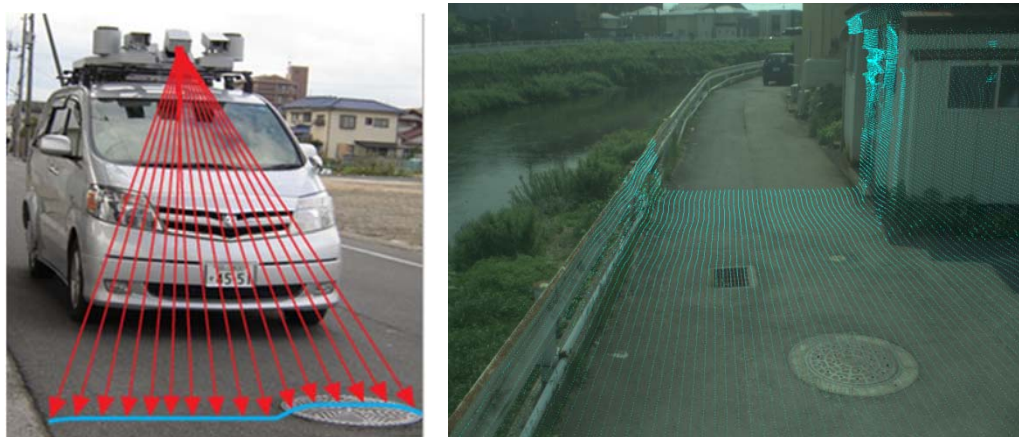
写真-4.4.1 MMS 搭載車両と取得データイメージ

MMS (Mobile Mapping System) は、路面の三次元計測データを取得するための高精度 GPS 移動計測装置 (以下、MMS) の通称である。MMS は、GPS (全地球測位システム) と IMU (慣性姿勢計測装置) 及びオドメトリ (タイヤの回転角から現在位置を推定する手法) により車両の位置・姿勢を計算し、車両に取り付けられたレーザスキャナとカメラにより道路周辺や路面の三次元地形モデルを計測します。レーザスキャナ等の計測に必要な機材は車両の天端に取り付けられており、交通規制を行わず、走行しながらデータを取得することが可能である (写真-4.4.1)。

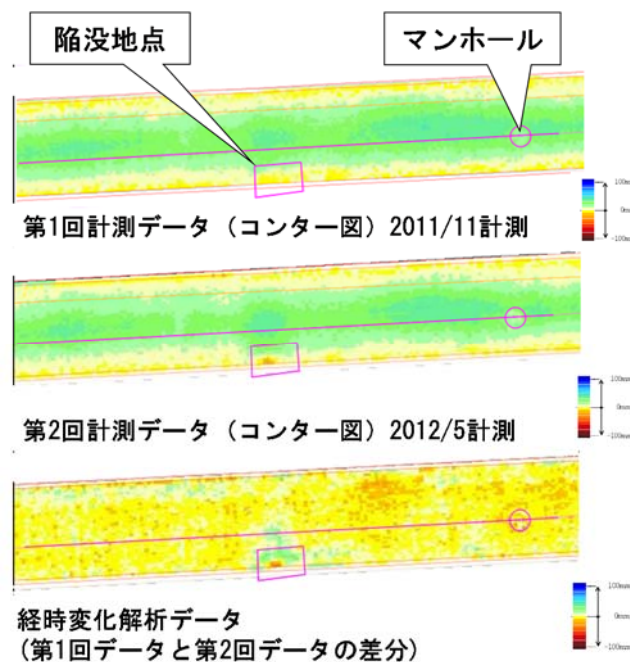
図-4.4.1 陥没前の路面計測結果 (A市)

図-4.4.1 に計測結果例を示す。寒色系が基準点より高いもの、暖色系が基準点より低いものを示しており、時系列画像を比較することによって当該地点が陥没したか隆起

したかを定量的に判定可能である。この箇所におけるMMS計測は平成23年11月下旬と陥没直前の平成24年5月中旬に行っており、陥没前の路面沈下の変化量は約16mm/6ヶ月であった。

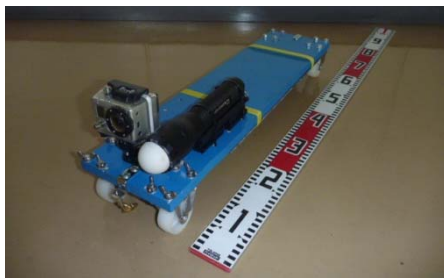
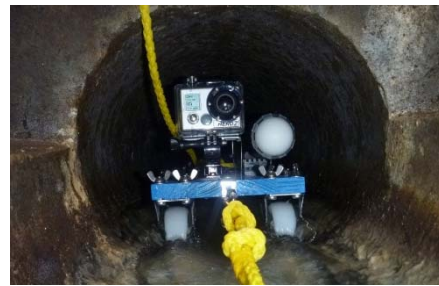
写真-4.5.1 車輪式台車

また、管きよの内部を撮影しメモリーに記録させて回収するためには、カメラや照明機器を搭載して管きよ内を走行させ、回収する走行台車が必要となる。試作した4種類の走行台車(写真-4.5.1～4.5.4)による実証実験結果を表-4.5.2に示す。このうち、最も日進量が優位であったものは電動自走台車によるもので、3時間の現場作業で600mを完了した。現場の施工条件等を勘案すると、日進量は当初の目標としていた1000mを概ね達成できるものと考えられる。

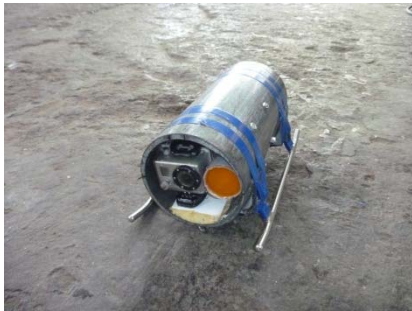
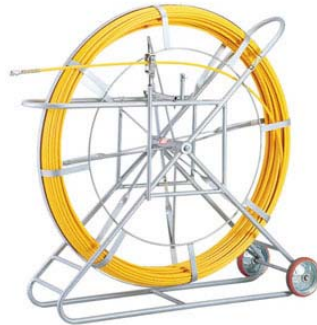
写真-4.5.2 そり式台車

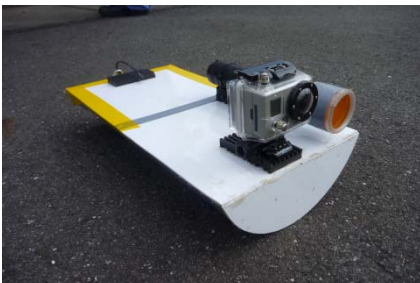
写真-4.5.3 船体型台車

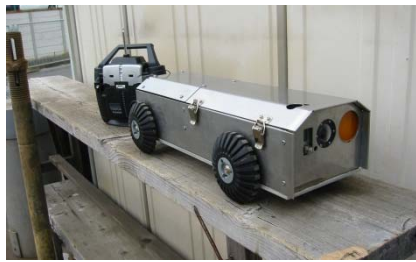
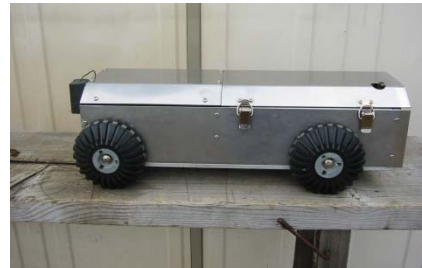
写真-4.5.4 電動 RC 制御車

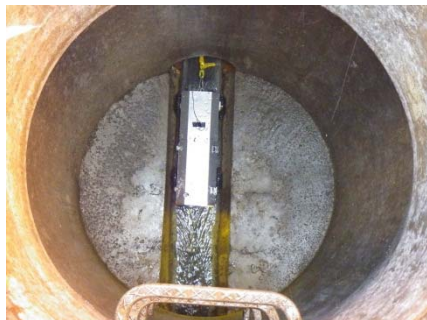
写真 4.5.5 管きょ内調査の様子

日進量で最も優位であった電動 RC 制御式カメラの B 市における現地調査結果（B 市、80 スパン）をもとに、カメラ車の調査精度について検証した（写真-4.5.5、4.5.6）。ランク判定の誤差はあるものの、概ね通常の詳細テレビカメラ調査と同等の調査精度を有しているといえる（表-4.5.3）。電動 RC 制御式カメラの有利な点と不利な点に関して表-4.5.4 に整理した。また今後のさらなる性能向上に向けた課題を表-4.5.5 のとおり整理した。

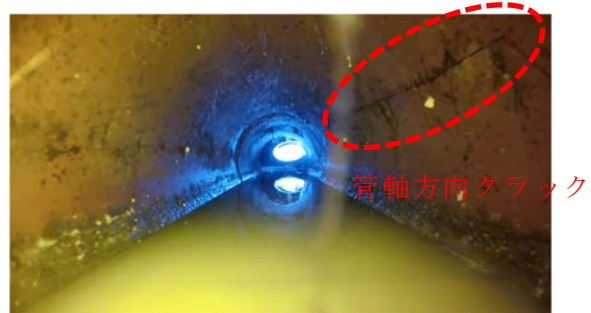
写真 4.5.6 電動 RC 制御式カメラの映像
