3.2 補修工法の検討

(1) 豊平峡ダムの条件

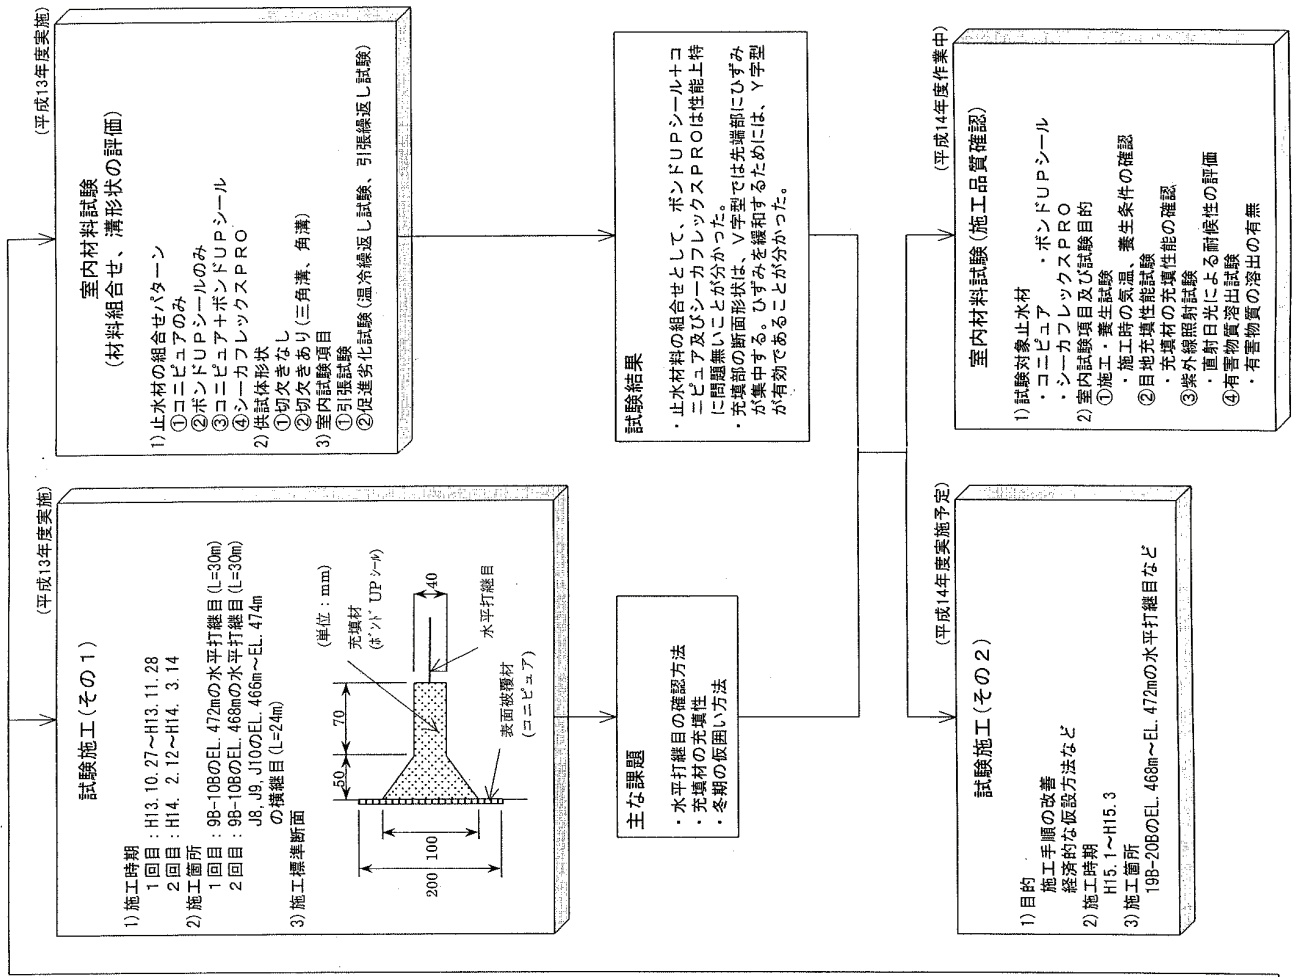
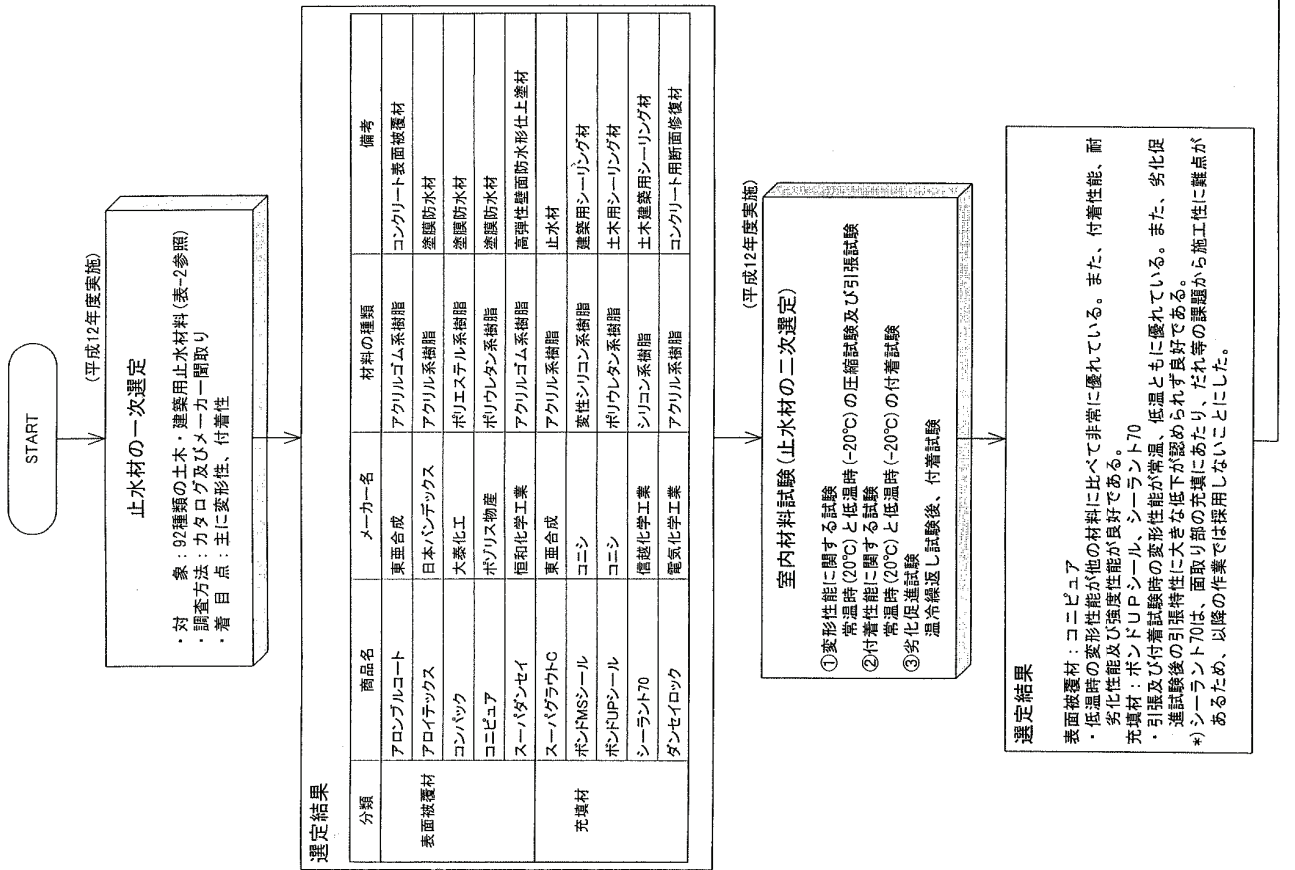
図 3.3 補修工法検討フロー

START

止水材の一次選定

- 対象：92種類の土木・建築用止水材料(表-2参照)
- 調査方法：カタログ及びメーカー一問取り
- 着目点：主に変形性、付着性

- 変形性能に関する試験
常温時(20℃)と低温時(-20℃)の圧縮試験及び引張試験
- 付着性能に関する試験
常温時(20℃)と低温時(-20℃)の付着試験
温冷繰返し試験後、付着試験
- 劣化促進試験

- 低温時の変形性能が他の材料に比べて非常に優れている。また、付着性能、耐劣化性能及び強度性能が良好である。

- 引張及び付着試験時の変形性能が常温、低温とも優れている。また、劣化促進試験後の引張特性に大きな低下が認められず良好である。

補修工法の検討フロー（平成 14 年度途中現在）を図 3.3 に示す。

まず、止水材料の一次選定として、カタログおよびメーカー聞取りにより、表 3.2 に示す 92 種類の材料から図 3.3 の表面被覆材 5 種、充填材 5 種を選定した。次に、室内材料試験により各 1 種に絞込み、現地試験施工(その 1)および室内試験(材料の組合せ、溝形状の評価)へと進めた。さらに、図 3.3 に示す試験施工(その 2)や品質確認室内試験を経て、工法を確立する予定である。
