3. 道路陥没と下水管渠の関連に関する実態調査

4. 移動床土槽による埋設構造物模型の土圧測定実験

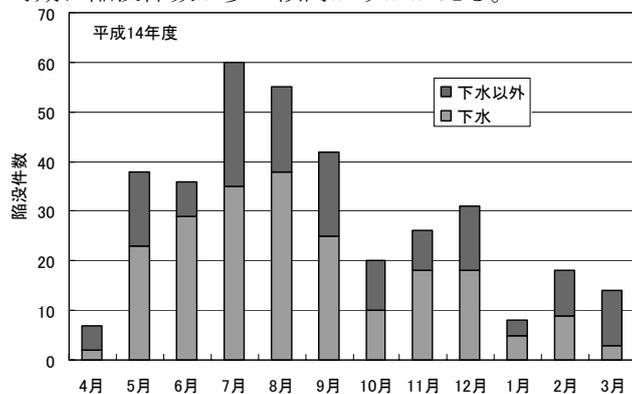
図-1にA市における平成14年度の月別道路陥没件数を示す。下水施設に関連する陥没は、5月から9月の多雨の時期に多いことがわかる。ヒアリングの中でも、降雨の多い年、及びその翌年に陥没件数が多いという話があった。図-2にF市における平成10年度から12年度の月別陥没件数を降水量と共に示す。ここでも春から秋にかけて雨の多い時期に陥没件数が多い傾向がうかがえる。

図-1 月別道路陥没件数 (A市、平成14年度)

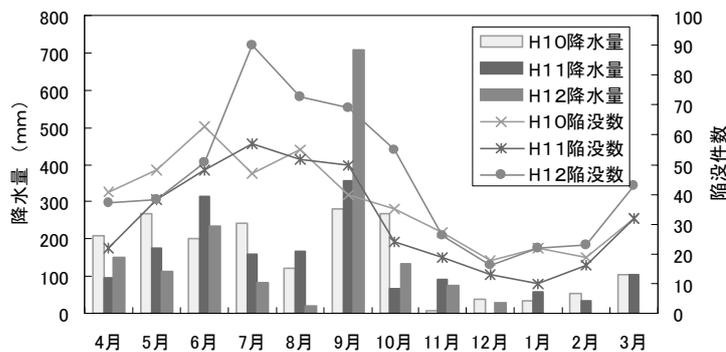
図-2 道路陥没と降雨の関係 (F市)

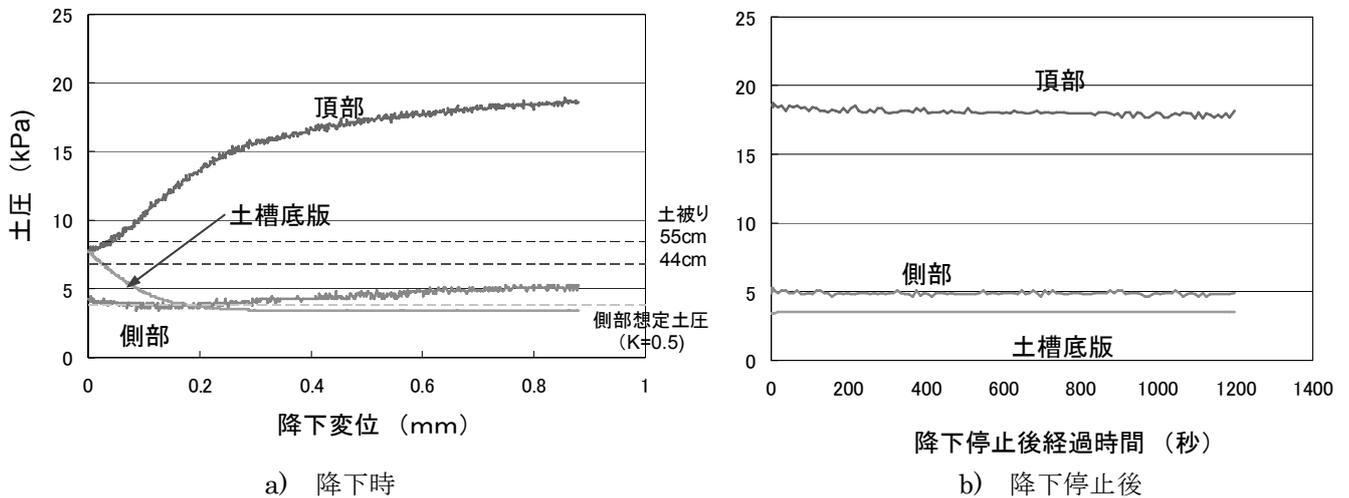
図-3にケース1で得られた移動床の a)降下時の降下変位と土圧の関係、及び b)降下停止後の経過時間と土圧の関係を示す。個々の土圧計測定値にはバラツキがあったが、設置位置ごとの概略の傾向は似通っていたため、土槽底部部の土圧は土圧計①と⑦を、側部は土圧計②と⑥を、頂部は土圧計③～⑤を平均した。また、a)図中の破線は土圧計設置位置の土被り厚から計算される理論土圧を示している。

図-3 周辺地盤の変位による埋設構造物の作用土圧変化 (ケース1: 豊浦砂 4h)

埋設構造物模型の周辺地盤の沈下に伴い、頂部に作用する土圧が増大し、土槽底部部の土圧は減少した。頂部土圧は変位0.3mmで実験開始時の2倍程度になり、その後はゆるやかに増加を続け降下停止時(変位0.9mm)には2.4倍となった。側壁の作用土圧は実験開始時に土被り圧の約0.5倍だったが、降下と共にわずかに増加した。降下停止後約20分間の土圧は、ほとんど変化が見られない。それ以上長時間放置した記録も収集したが、周辺温度の変化等による影響の評価などさらなる検討が必要である。

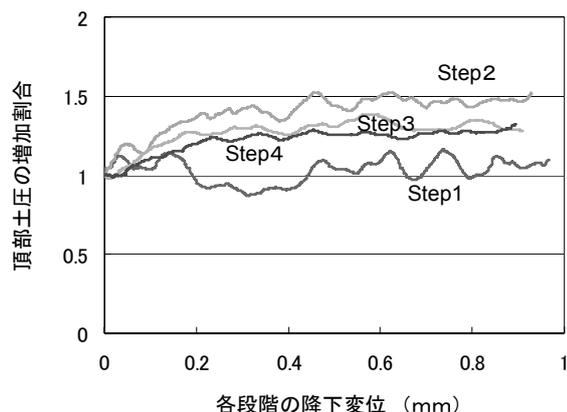
ケース2は、埋設構造物模型高さをhとして、1h、2h、3h、4hの土被り厚に段階的に盛り立て、1段階につき約1mmの降下変位を与えたものである。図-4には各段階の盛り立て時の土圧に対する頂部土圧の増加割合を示す。測定値のバラツキが大きいため図-4ではスムージングを施している。これらから、土被り厚が大きくなるほど移動床降下による頂部土圧の増分が大きくなるが、初期値に対する増加割合という観点では土被り厚1hを除いてほぼ一定値(1.3~1.5)であること、各段階の土圧増加は0.2~0.3mm程度のわずかな変位でほとんどが発生すること、土圧の増分は累積していくことがわかる。

図-4 盛立て各段階の頂部土圧の増加割合 (ケース2)

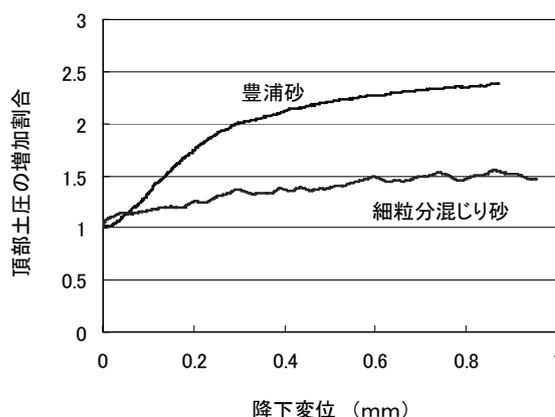
また図-5にはケース1とケース3で得られた頂部土圧の増加割合を示す。細粒分混じり砂では最終的な増加割合は1.5程度で豊浦砂地盤の2.4よりも大幅に小さい値となった。一方、土圧の変化が収束するのに要す

る変位は細粒分混じり砂の方が大きい。今後地盤材料の物理・力学特性とこれらの挙動との関連を調べたい。

図-5 頂部土圧の増加割合 (ケース1 & 3)
