第1章 序論

1.1 研究の目的

これらの背景を踏まえ、本研究では鋼橋における主桁の腐食の実態把握及び桁端部に生じる著しい腐食が耐荷力に及ぼす影響について検討を行った。

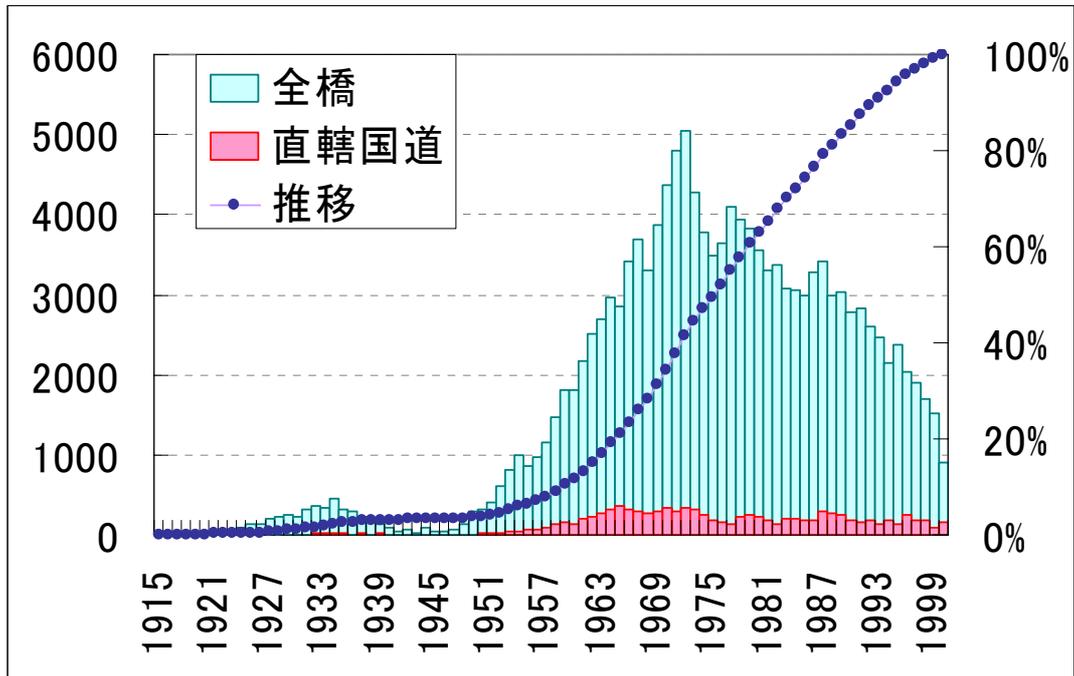
図-1.1 架設年代別橋梁数及び累積橋梁数の割合⁴⁾

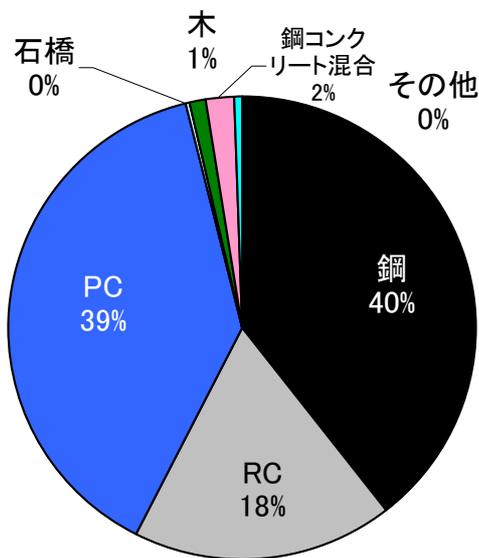
図-1.2 橋梁内訳

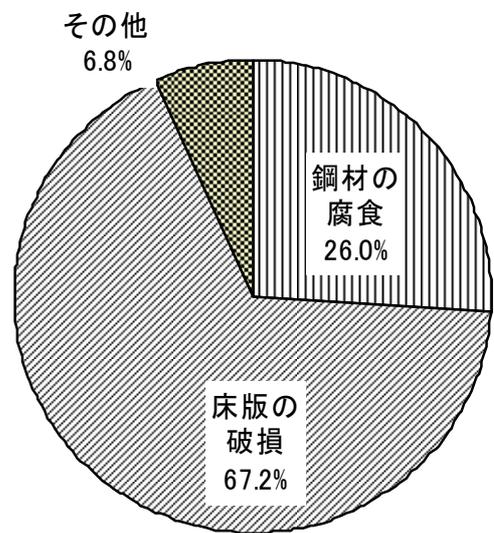
鋼橋(71橋)

図-1.3 鋼橋架替理由⁵⁾

我が国は、温暖で湿度が高い気象条件であることや周囲を海に囲まれた島国であること、さらに冬期に風浪の厳しい日本海側からの季節風が卓越するなどの影響から鋼橋にとって厳しい腐食環境となる地域も多い。また、冬期には路面凍結温度となる地域が多くありこれらの地域では毎年相当量の凍結防止剤としての塩化物が橋上に散布される。このような背景もあり、我が国の鋼道路橋では腐食が代表的な損傷となっており、過去の研究では損傷を理由に架替られた鋼道路橋のうち腐食を主たる理由としてあげたものが30%弱を占めるという結果も得られている。
