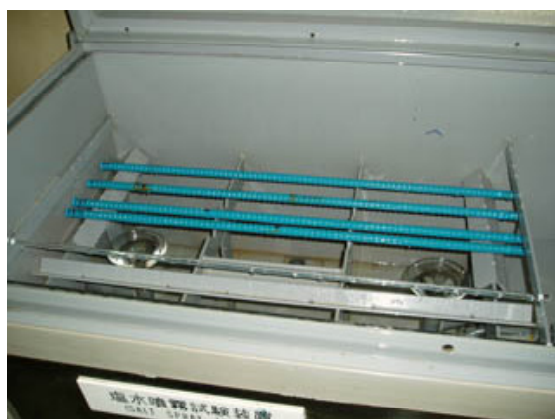
写真 2.3.1 塩水噴霧試験装置内への配置状況

塩水噴霧試験後、粉体塗膜にふくれおよび剥離は認められなかった。写真 2.3.1 に 1000

時間終了後の塩水噴霧試験装置内への配置状況を示す。

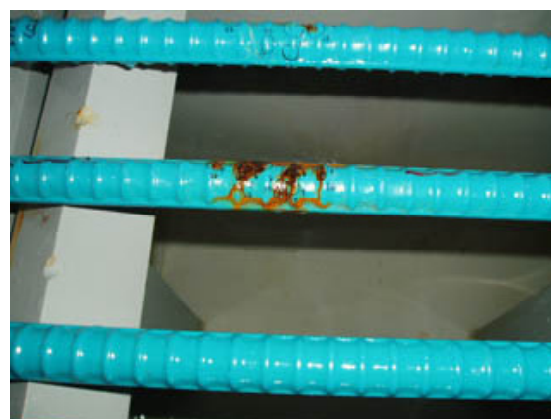
写真 2.3.2 錆汁の流出状況

摩損し鉄地が露出していた部分からは錆汁が流出して、鉄地が露出していたふちの部分にはふくれていたが、周囲にふくれは伝播していなかった。また塗膜が擦れて薄くなった部分でも錆やふくれは生じていなかった。写真 2.3.2 に錆汁の流出状況を示す。
