No.005	関越自動車道（堀之内～越後川口）	被害形態：盛土崩壊	被害規模：中
<p>【被災後 IKONOS パンシャープン】</p>

図 1-2-6 盛土崩壊（中規模）の各種画像処理結果

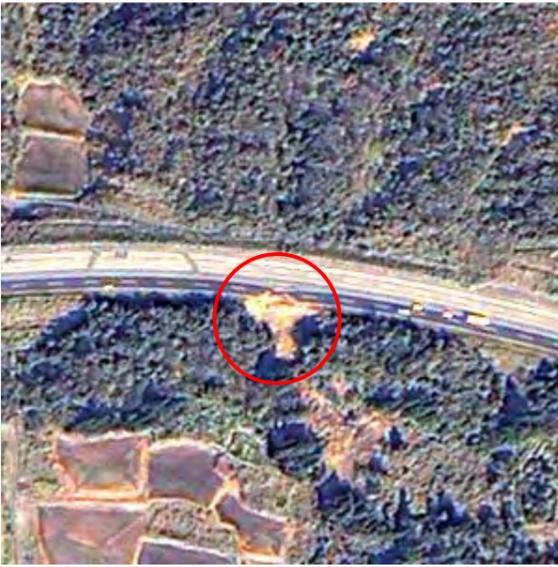
<p>路面も含めて盛土が崩壊している</p>	<p>崩壊の部分が明確に分類できなかったため、色情報からの判読はできなかった</p>	<p>山の樹木によりエッジが細かく抽出され、崩壊部分の判読はできなかった</p>	
<p>【エッジ強調】 評価：（ ）</p>

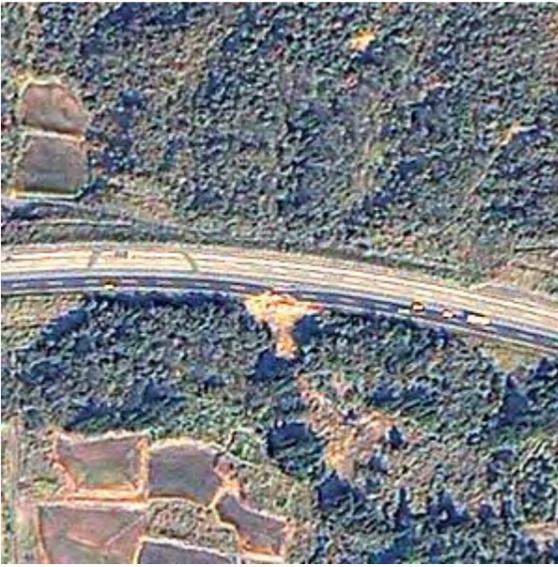
<p>原画像と比べて判読しやすさは変わらない</p>	<p>道路の線形情報があれば、崩壊した部分が判読できる</p>	<p>崩壊した部分が赤い枠で抽出できている</p>

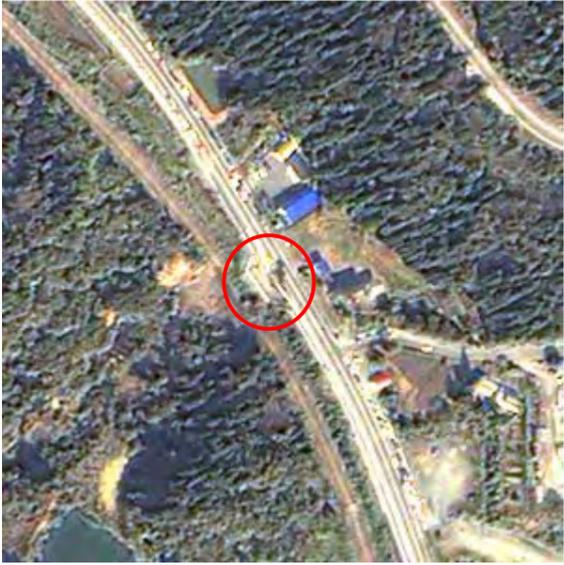
No.006	国道 17号 川口町天納	被害形態：盛土崩壊	被害規模：小
<p>【被災後 IKONOS パンシャープン】</p>

<p>道路脇の盛土が崩壊している</p>	<p>道路上の色が異なるため崩壊箇所が判読できる</p>	<p>道路の線形は細かいが、注視すれば崩壊箇所が判読できる</p>	
<p>【エッジ強調】 評価： ( )</p>

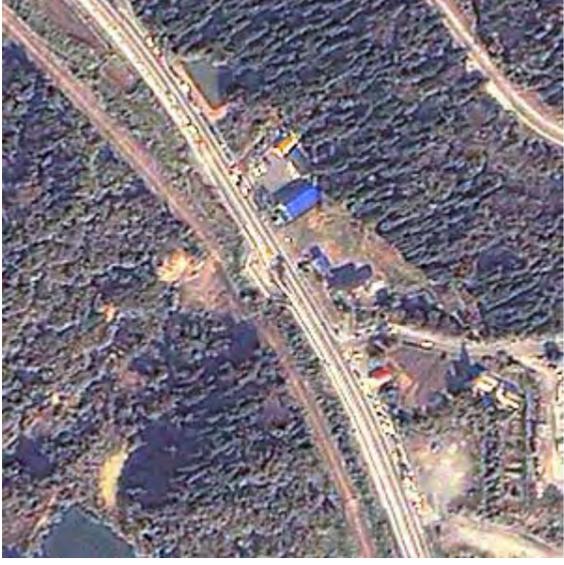
<p>樹木や斜面のエッジが強調されているが、被害判読には大きな効果はない</p>	<p>道路脇の崩壊のため、道路範囲の情報があれば、崩壊した部分が判読できる</p>	<p>画像全体が暗く、テクスチャからは判読はできない</p>

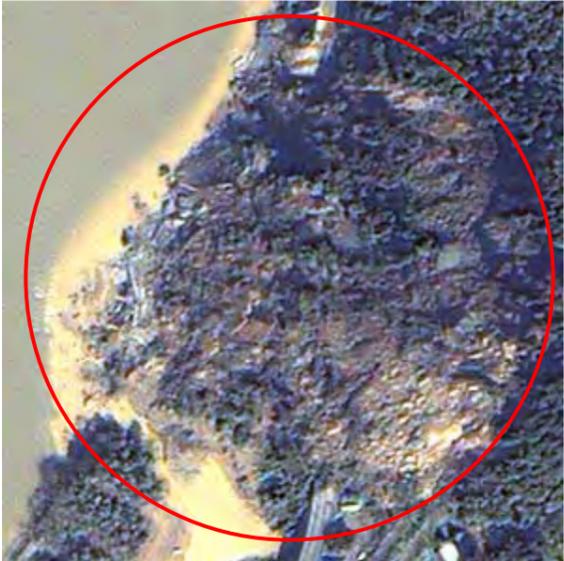
No.007	信濃川右岸 31.0km 付近	被害形態：路面覆土	被害規模：大
<p>【被災後 IKONOS パンシャープン】</p>

<p>画像全体が路面覆土となっていて明瞭に判読できる</p>	<p>全体的に色が分散していて、教師なし分類からは判読できない</p>	<p>細かいエッジが多いため、エッジ抽出からは判読できない</p>	
<p>【エッジ強調】 評価：( )</p>

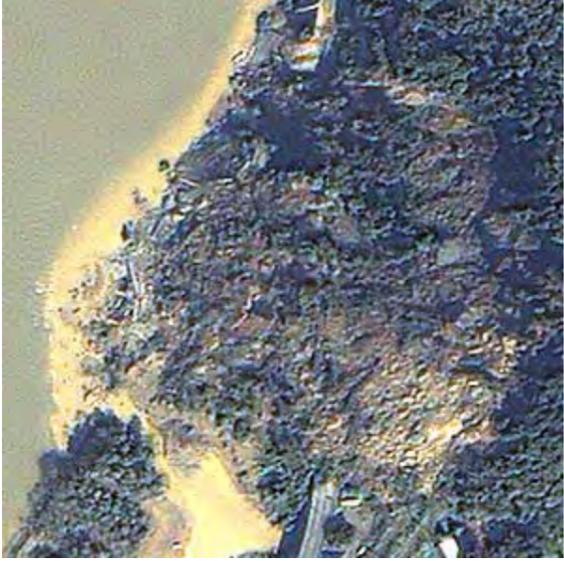
<p>被害規模が大きいため、エッジ強調を行わなくても判読できる</p>	<p>土砂と樹木が混在しているため不明瞭であるが、黄色と緑色の円形の境界線が被害範囲のようにも読み取れる</p>	<p>エッジ抽出同様、テクスチャからも判読できない</p>

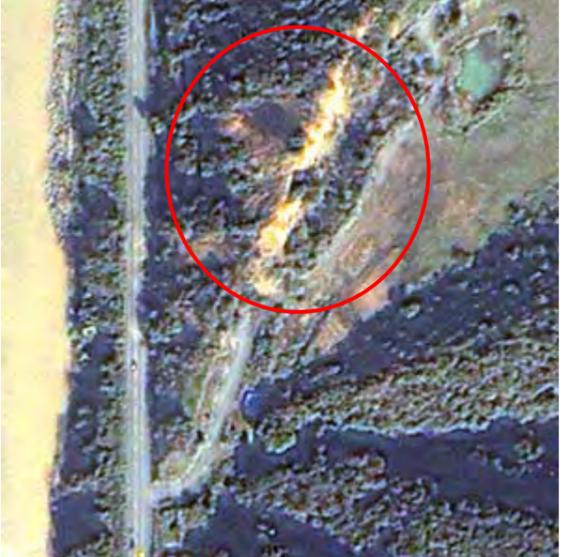
No.008	小千谷市 浦柄	被害形態：路面覆土	被害規模：中
<p>【被災後 IKONOS パンシャープン】</p>

<p>道路が土砂で覆われている</p>	<p>分類のまとまりはみられるが、教師なし分類から明確には判読できない</p>	<p>エッジが細かいため、エッジ抽出からは判読できない</p>	
<p>【エッジ強調】 評価：（ ）</p>

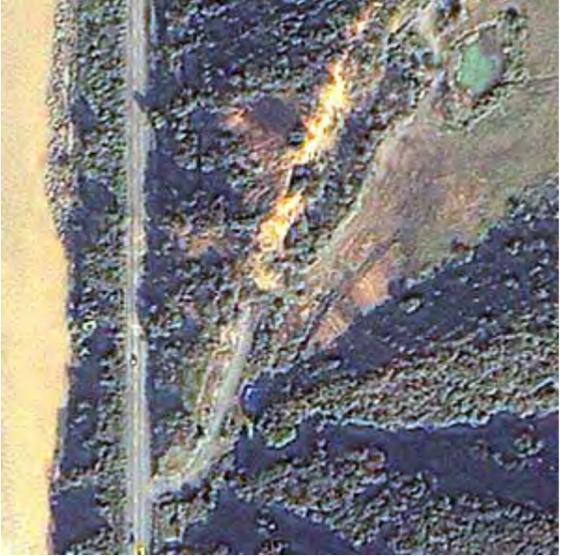
<p>エッジは強調されているが、原画像と判読のレベルは変わらない</p>	<p>教師なし分類同様、NDVI からも判読できない</p>	<p>赤色（裸地の輪郭）がまとまっている箇所が被害範囲のように見えるが、不明確である</p>
