2. 調査結果の整理

2.1. 架替橋梁の内訳

2.2. 架替理由の整理

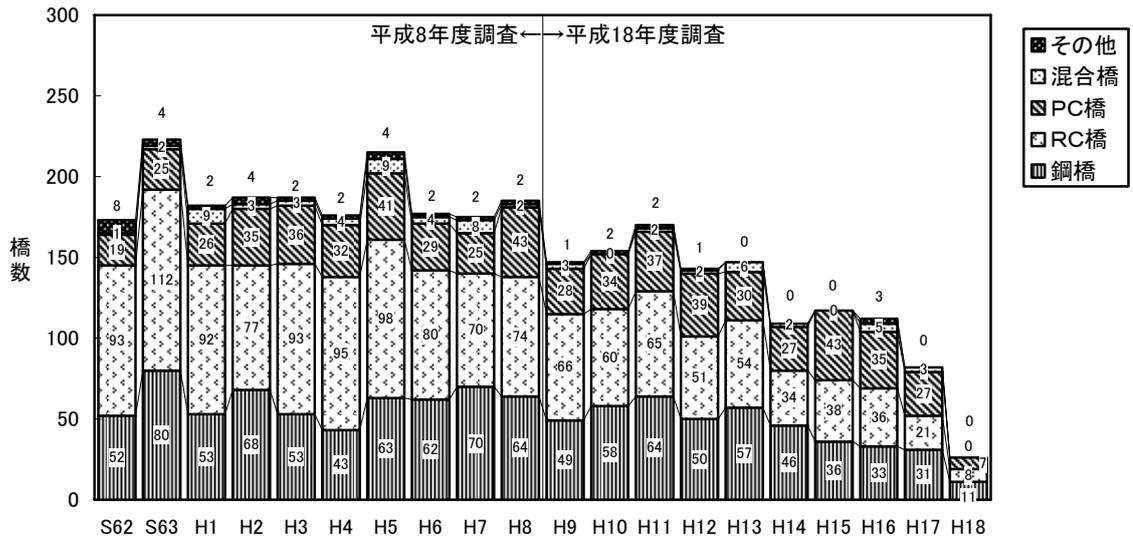
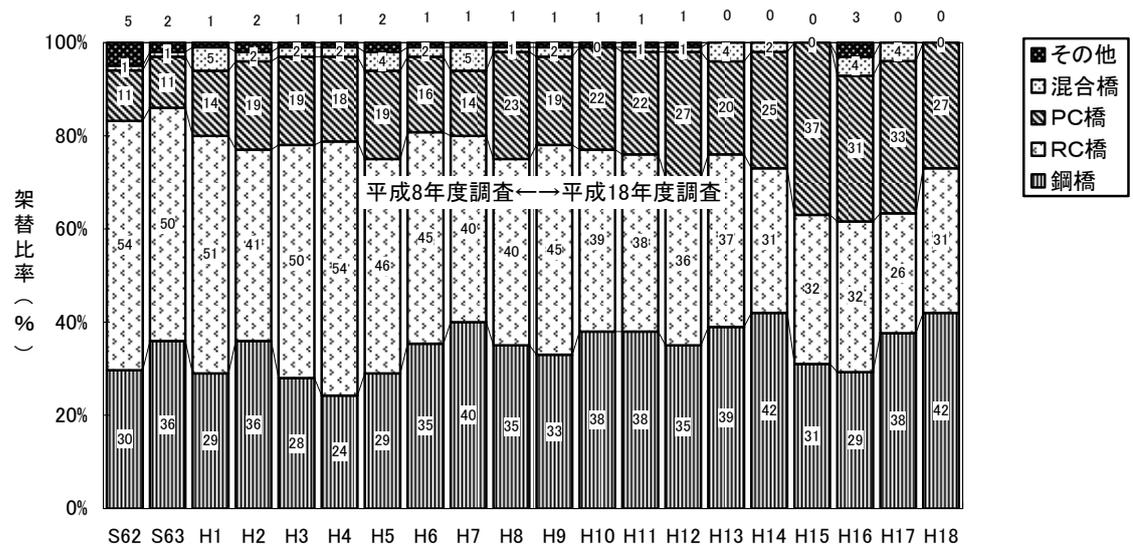
図-2.1 年度別架替橋種内訳

(a) 橋梁数

(b) 構成比

図-2.1 は、年毎の橋種別架替橋梁数、及び、その構成比を示したものである。

年毎の架替橋梁数は、昭和 63 年度をピークに減少傾向にあり、特に大きな減少が、平成 9 年度、平成 14 年度、及び、平成 17 年度、平成 18 年度に確認される。平成 9 年度、平成 14 年度では鋼橋、RC 橋の減少量が大きく、平成 17 年度では RC 橋、PC 橋の減少が著しい。平成 18 年度の架替橋数が少ないのは、本調査が平成 18 年度半ばで行われたためである。

橋種については、RC 橋の減少が顕著である。ピーク時には 100 橋/年をこえていたものが現在では 40 橋以下となっている。年間の全架替橋梁数に占める割合としては、昭和 63 年時の約 50%から平成 18 年時には 30%に減少している。これに対し、PC 橋の割合は昭和 63 年度の約 20%から平成 18 年度には約 30%に増加しており、鋼橋については 30~40%程度で増減しながら推移している。

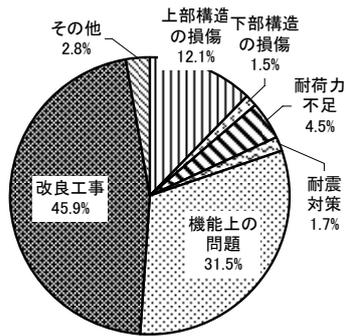
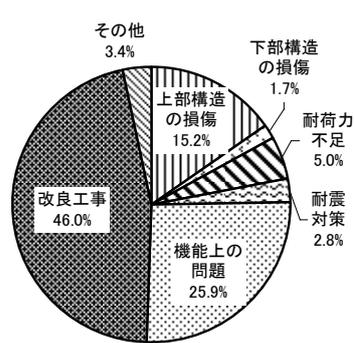
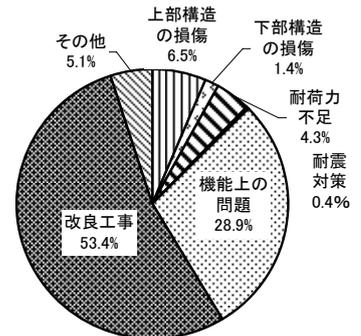
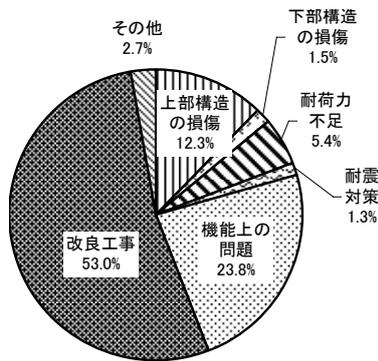
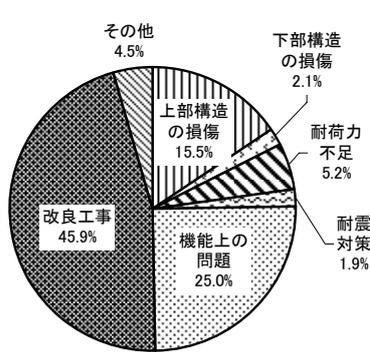
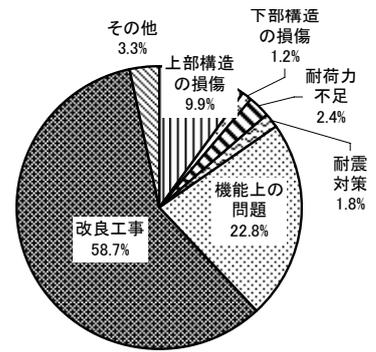
図-2.3.2 橋種別架替理由内訳

鋼橋(603橋)

RC橋(958橋)
平成8年度調査

PC橋(277橋)

鋼橋(479橋)

RC橋(484橋)
平成18年度調査

PC橋(334橋)

図-2.3 に各調査年度における橋種別の架替理由の内訳を示す。各橋種共、全橋についての内訳とほぼ同様に、改良工事、機能上の問題、上部構造の損傷、下部構造の損傷、耐荷力不足、耐震対策の順になっている。

平成 8 年度調査までは、RC 橋の架替橋梁数が他の形式を大幅に上回っている。RC 橋は、他橋梁形式に比べ古い橋梁が多く、経年による損傷が顕著となったことが架替数に反映されているものと推測される。

PC 橋については、我が国における最も古い PC 橋（昭和 27 年竣工）の供用年数が平成 8 年度調査時で 45 年程度であり、それ以前の架替理由では損傷による架替が他の理由に比べて小さくなっている。PC 橋の架替橋梁数は調査年度毎に増加しており、平成 18 年度の調査では、損傷による架替の割合が約 10% となっている。

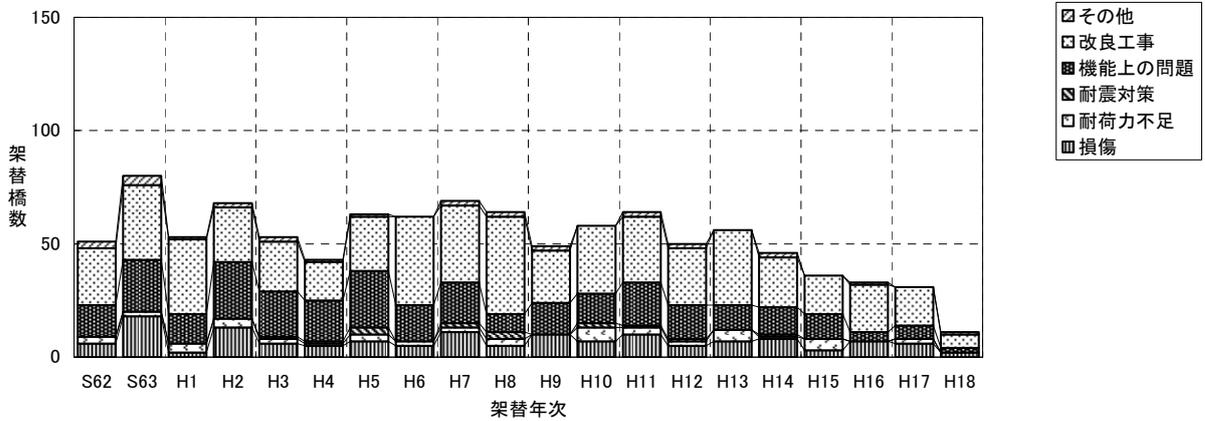
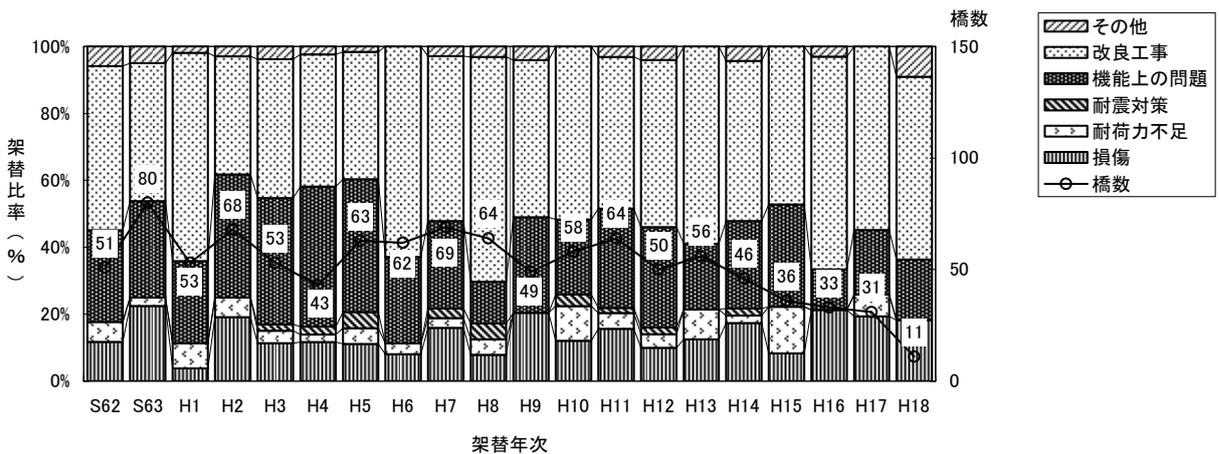
図-2.5.1 橋種別の架替理由の経年変化

(a) 鋼橋

図-2.5 に橋種別の架替理由の経年変化を示す。

鋼橋、RC橋は減少傾向が認められるが、PC橋は20～40橋程度で増減を繰り返している。平成9年度以前の架替橋梁数はRC橋、鋼橋、PC橋の順に多く、その傾向が顕著である。これに対し、平成15年度以降では、鋼橋、RC橋の減少に伴い、PC橋を含めた3者の値が同程度になってきている。

各橋種における架替理由については、全体の傾向と同じく、改良工事、機能上の問題の占める割合が多く、併せて70～80%程度となっている。また、損傷による架替の割合は、鋼橋、RC橋においては10～20%程度で増減を繰り返している。一方、PC橋における損傷による架替の割合は、平成9年以前は鋼橋、RC橋に比較して少ないものの、それ以降では他形式と同程度の割合を占めるものとなっている。

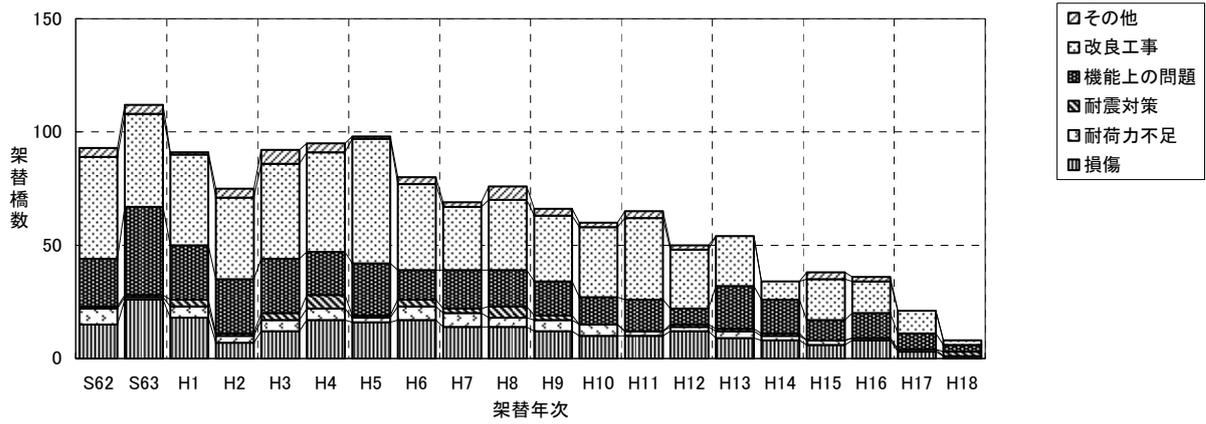
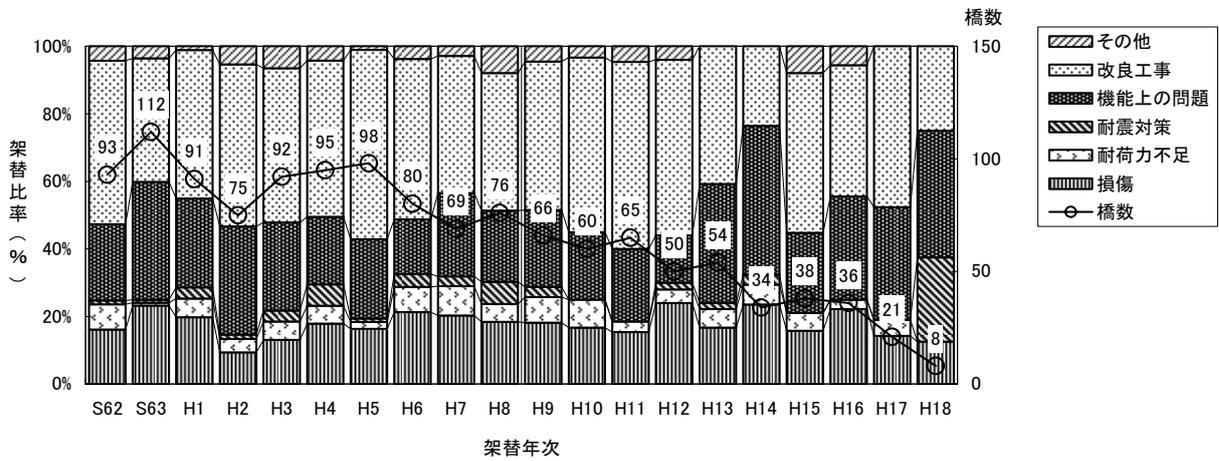
図-2.5.2 橋種別の架替理由の経年変化

(b) RC 橋

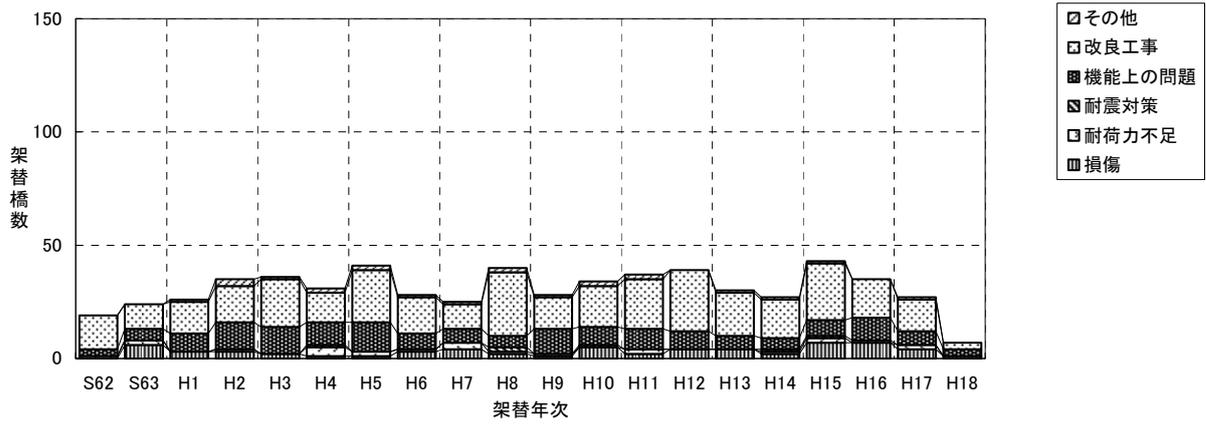
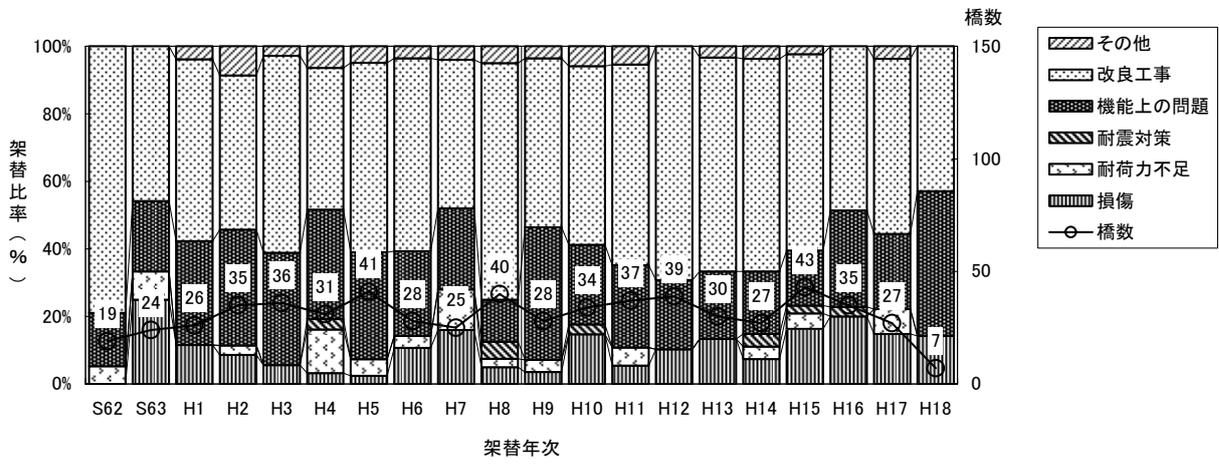
図-2.5.3 橋種別の架替理由の経年変化

(c) PC 橋

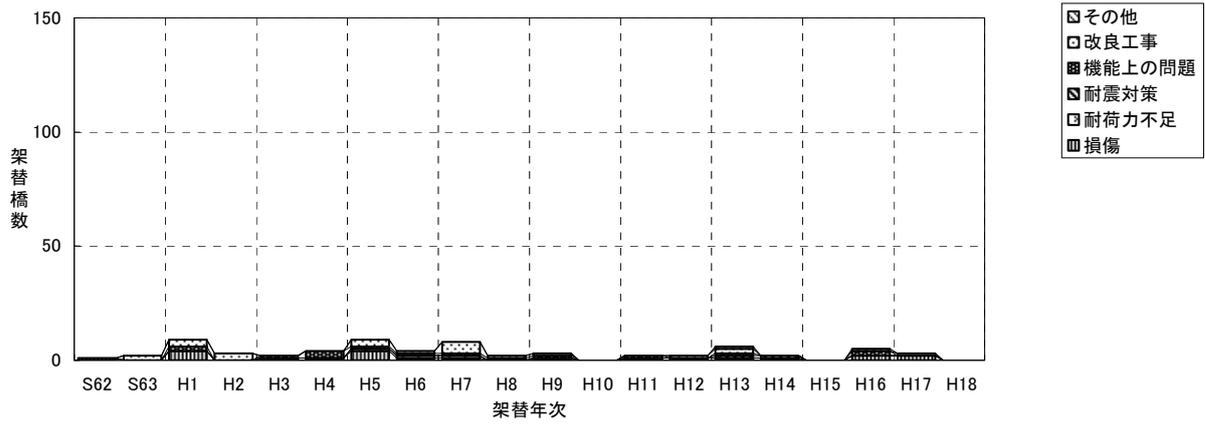
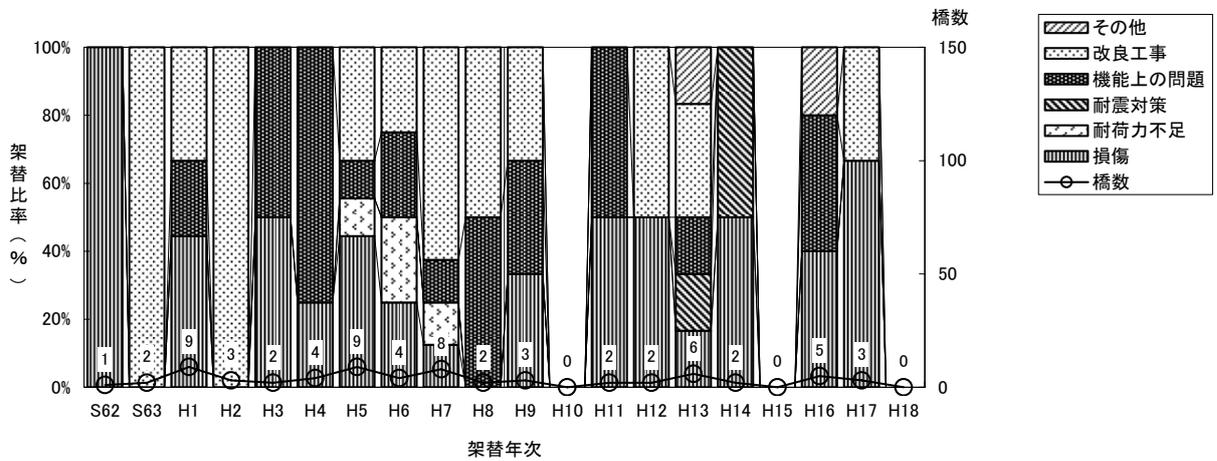
図-2.5.4 橋種別の架替理由の経年変化

(d) 混合橋

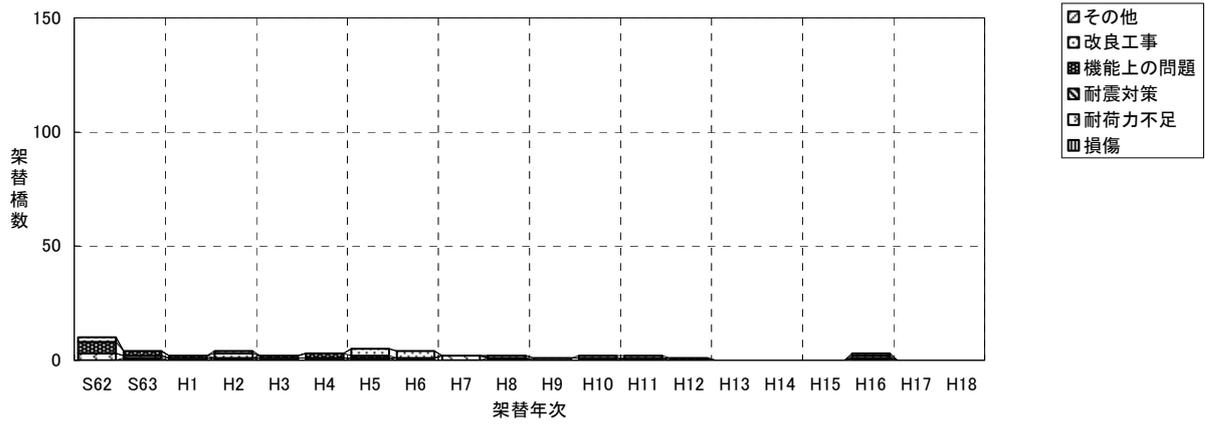
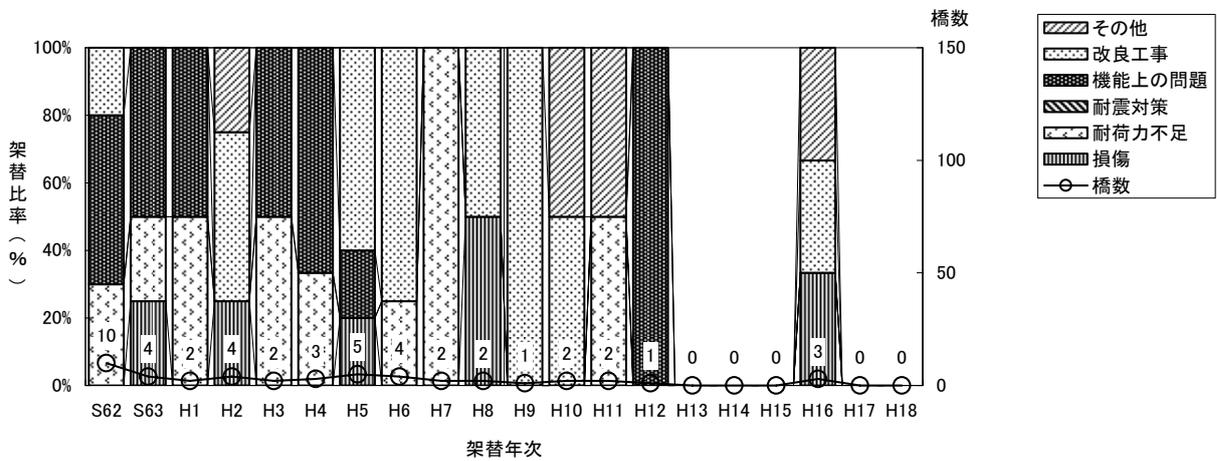
図-2.5.5 橋種別の架替理由の経年変化

(e) その他

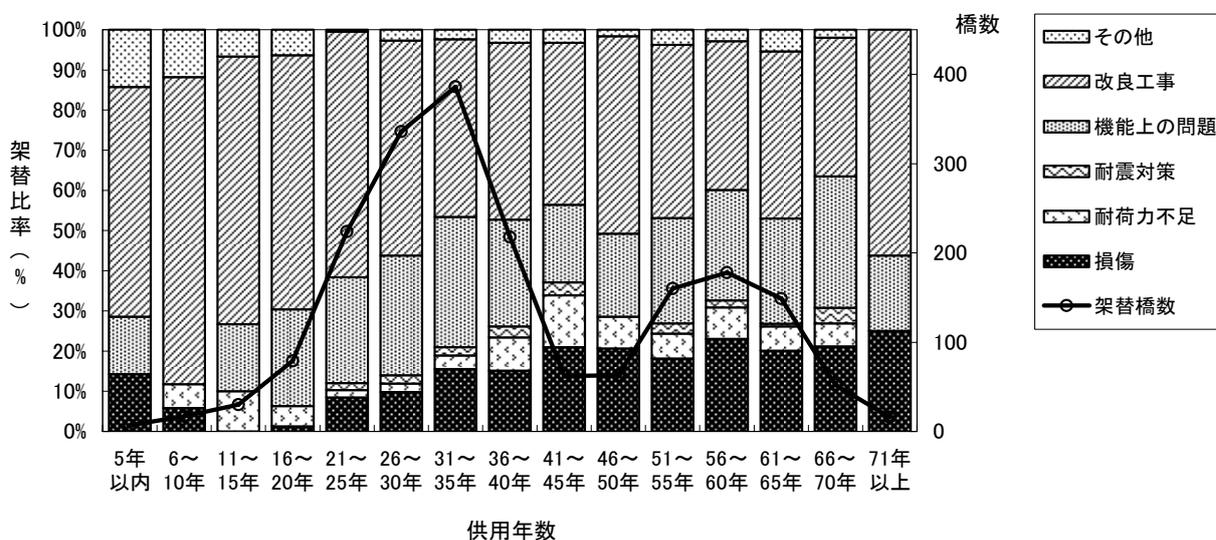
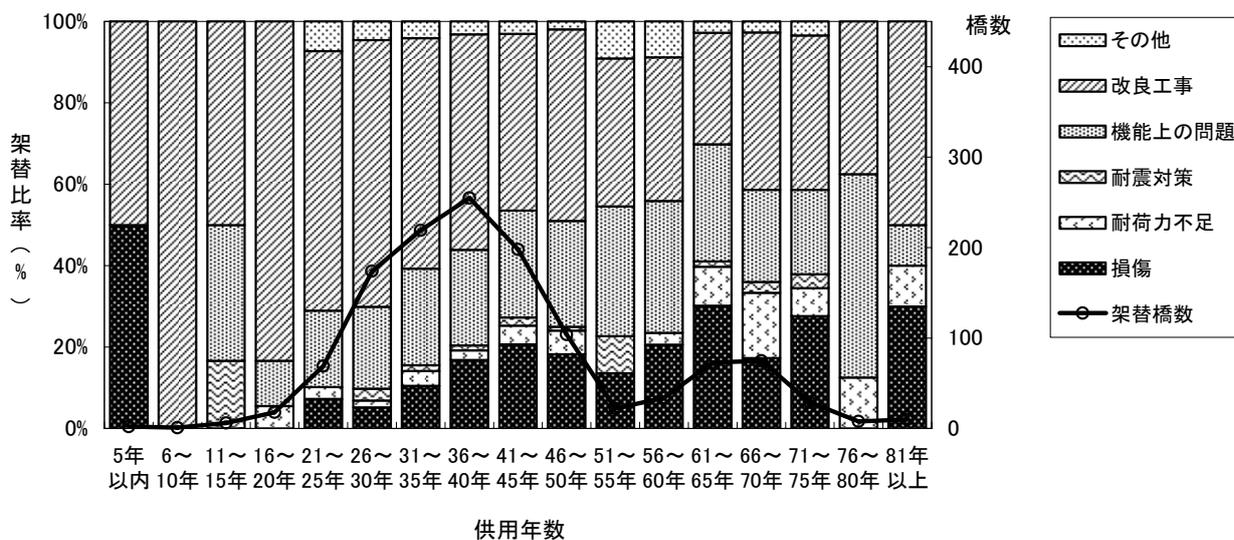
図-2.6 供用年数別の架替橋数及び架替理由内訳

(a)平成8年度調査

(b)平成 18 年度調査

図-2.6 に各調査年度における供用年数と架替橋数、及び、その架替理由構成について示す。

平成 8 年度調査における架替橋数のピークは 26～35 年であり、平成 18 年度調査においては 31～40 年である。供用後 30 年前後の橋梁が架替対象となる頻度が高いものと判断される。

架替理由としては、改良工事、機能上の問題の占める割合が大きい。供用年数 21 年以上のものにおいては、耐荷力不足、損傷の割合が増加するとともに、改良工事、機能上の問題の割合が減少する傾向が認められる。供用年数が 20 年に満たない橋梁については、損傷による架替が占める割合は小さい。

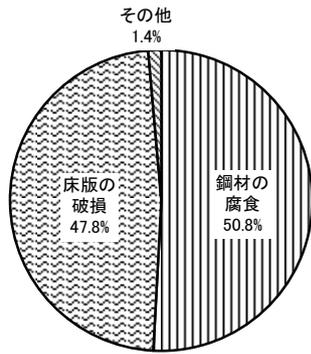
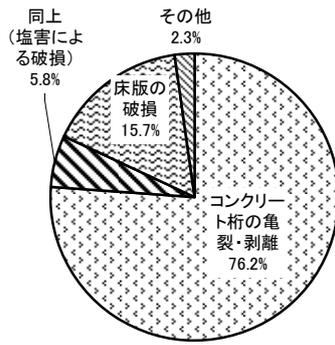
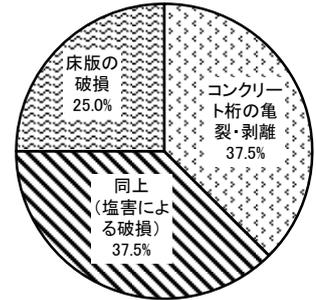
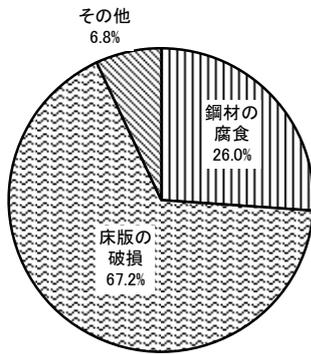
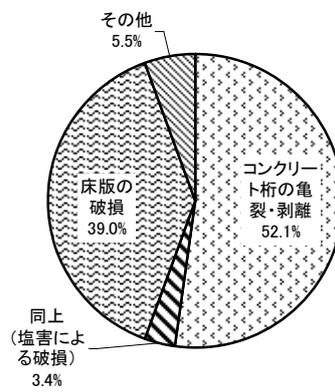
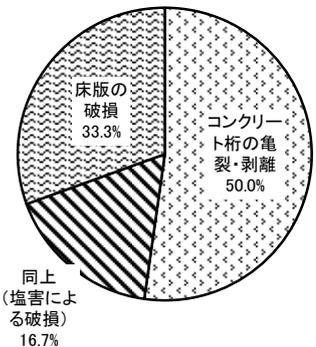
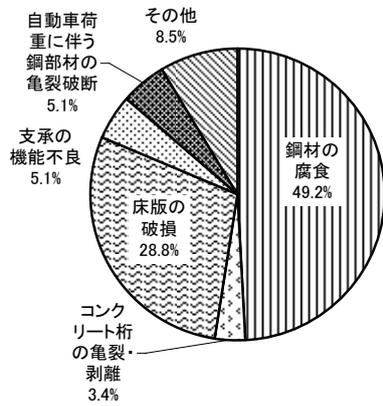
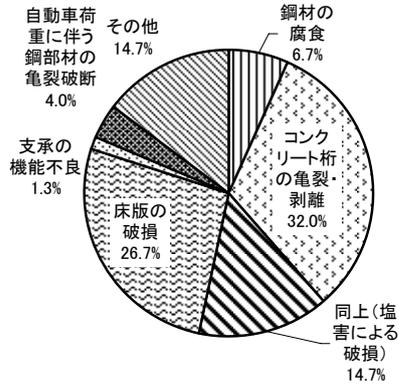
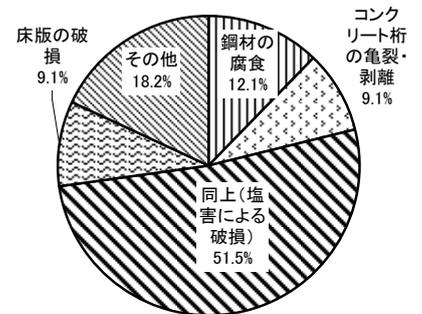
図-2.7.2 上部構造の損傷による架替理由の内訳

鋼橋 (69橋)

RC橋 (172橋)
(b) 昭和61年度調査

PC橋 (8橋)

鋼橋 (73橋)

RC橋 (142橋)
(c) 平成8年度調査

PC橋 (23橋)

鋼橋 (59橋)

RC橋 (75橋)
(d) 平成18年度調査

PC橋 (33橋)

橋梁の架替理由は、改良工事、機能上の問題に次いで上部構造の損傷が多いことから、上部構造の損傷の内訳を調査年度毎にまとめた。図-2.7は、調査年度、橋種毎に上部構造の損傷の内訳を示したものである。

鋼橋においては、平成18年度調査で鋼材の腐食が約50%、床版の破損が約30%と上位を占め、それ以前の調査においては、この2つの理由が全体の90%以上を占めるものとなっている。

RC橋においては、平成18年度調査でコンクリート桁の亀裂・剥離（塩害によるものを含む）が約45%、床版の破損が約25%と多く、それ以前の調査においては、この2つの理由が全体の90%以上を占めている。

一方、PC橋においてもRC橋同様に、平成18年度調査でコンクリート桁の亀裂・剥離が約60%、床版の破損が約10%と上位にあり、それ以前の調査においては、この2つの理由によりほぼ100%となっている。

RC橋、PC橋におけるコンクリート桁の亀裂・剥離、及び、鋼橋における鋼材の腐食は、外部から供給される水分、及び、塩分（飛来塩分や凍結防止剤）により受ける影響が大きい。これらは鋼材が腐食する主要原因であり、伸縮継手部や排水管周辺の漏水などにより損傷が助長される結果となる。また、水分、塩分の他に、上部構造の主たる損傷原因として、大型車走行の繰返しによる疲労が挙げられる。上部構造の損傷の1項目である床版の破損は、疲労損傷による影響を大きく受けるものである。

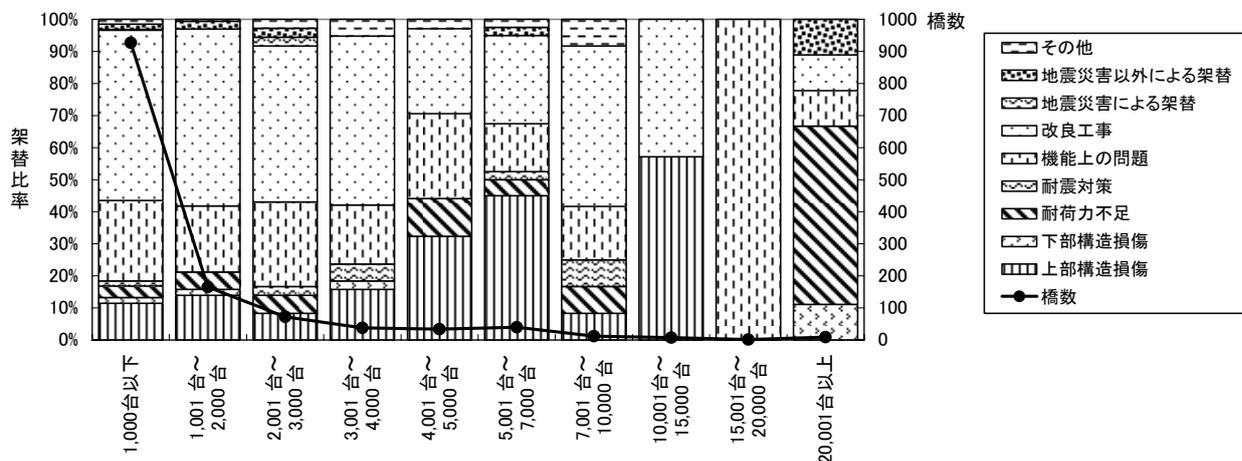
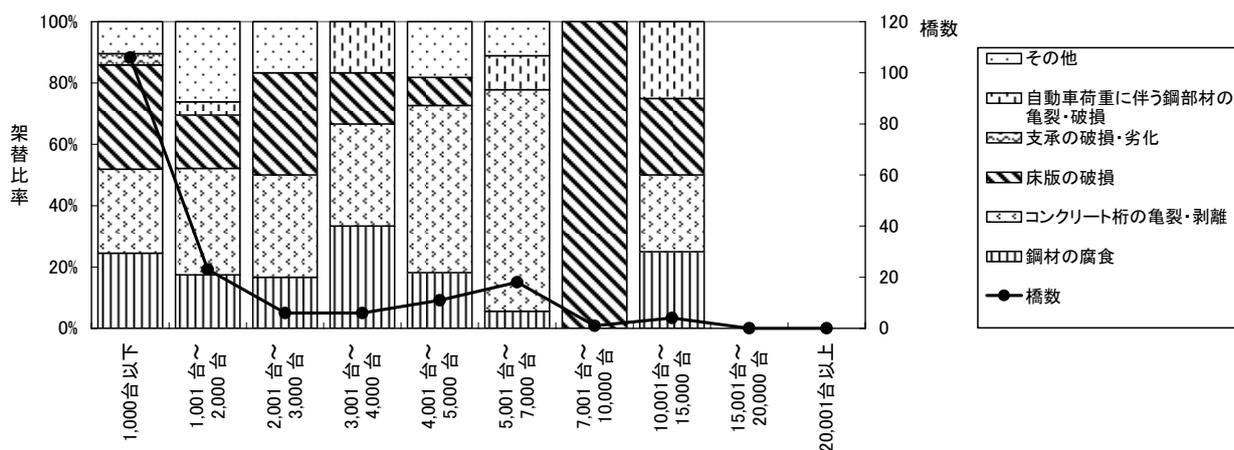
図-2.8 大型車交通量と架替理由の関係

(a)架替理由構成比

(b)上部構造損傷の内訳構成比

架替理由において、上部工の損傷に床版の破損が多いことから、床版の破損に影響を与えると思われる交通量について架替理由との関係を調べる。図-2.8は、架替理由と交通量、及び、上部構造の損傷の内訳と交通量との関係を示したものである。

架替橋数は、大型車交通量の増加に伴い減少する傾向にある。大型車交通量の多い路線にかかる橋梁においては、設計時に活荷重を十分に見込んでいたため損傷が起こりにくい、架替工事が現実的に難しく、補修、補強により延命化している、等の影響があるものと推測される。

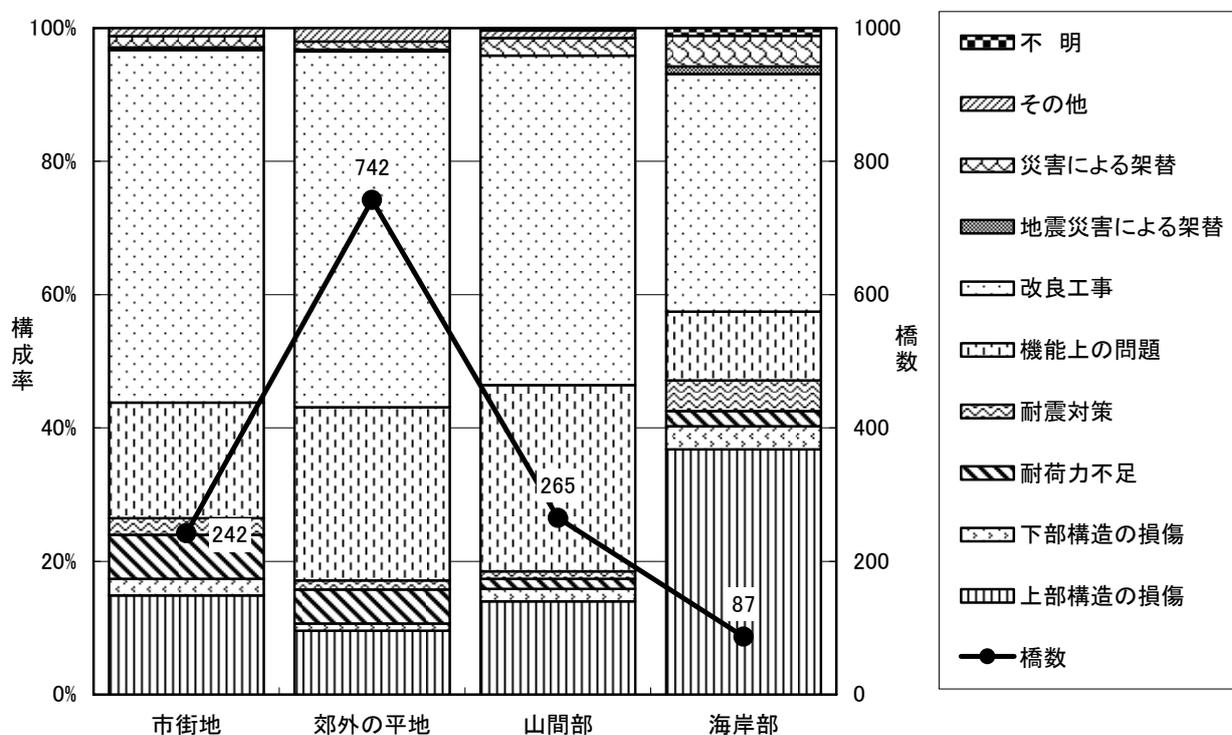
図-2.11 立地条件別の架替橋梁数と架替理由の構成比

図-2.11に立地条件別の架替橋梁数と架替理由の構成比を示す。

郊外の平地における架替橋梁数が多く、海岸部においての架替は少ない。架替理由のうち、上部構造の損傷については、海岸部でその割合が大きく、架橋環境が比較的に良好と考えられる郊外の平地で最も割合が小さい。

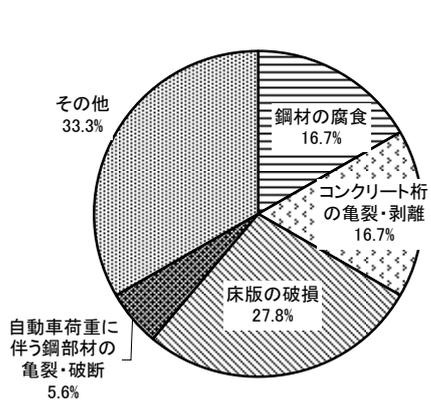
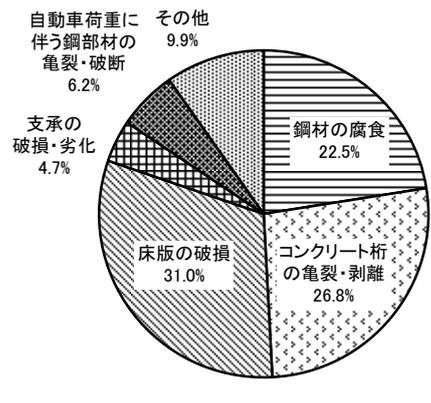
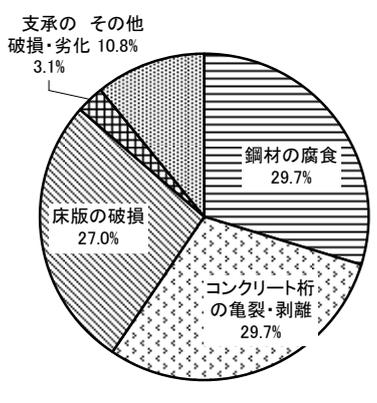
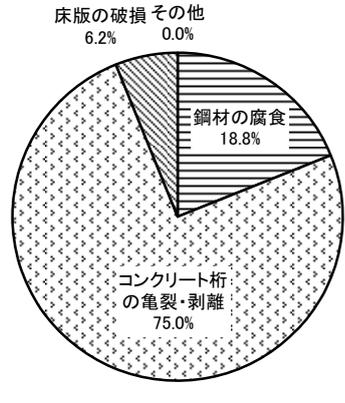
図-2.12.1 立地条件別の上部構造の損傷理由内訳 (全橋)

図-2.12に、立地条件別に上部構造の損傷の内訳を示す。

上部構造の損傷により架替られた橋梁のうち海岸部（海岸線より300m以内）では、鋼材の腐食（18.8%）とコンクリート桁の亀裂・剥離（75.0%）が94%（30橋/32橋）を占め、厳しい腐食環境にあるものと推測される。他の立地条件においても、鋼材の腐食、コンクリート桁の亀裂・剥離が占める割合は併せて30～60%程度であるが、海岸部と異なり、床版の破損が約30%の割合を占めるものとなっている。

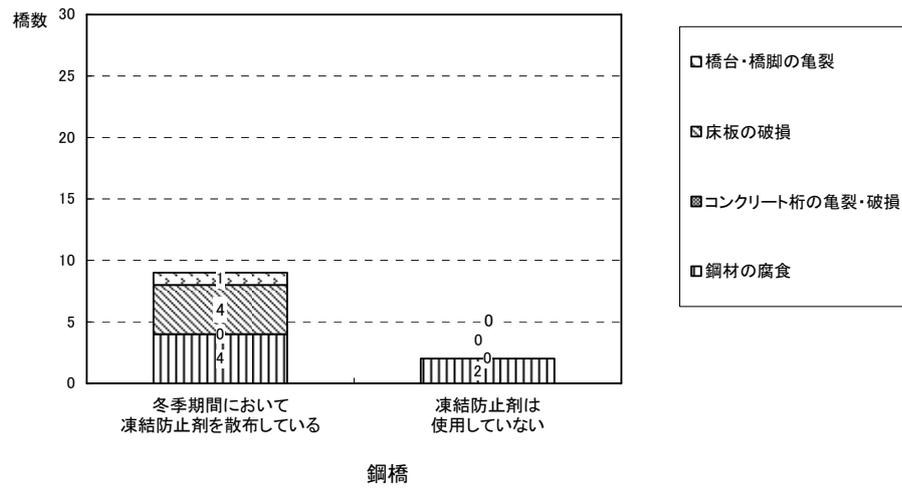
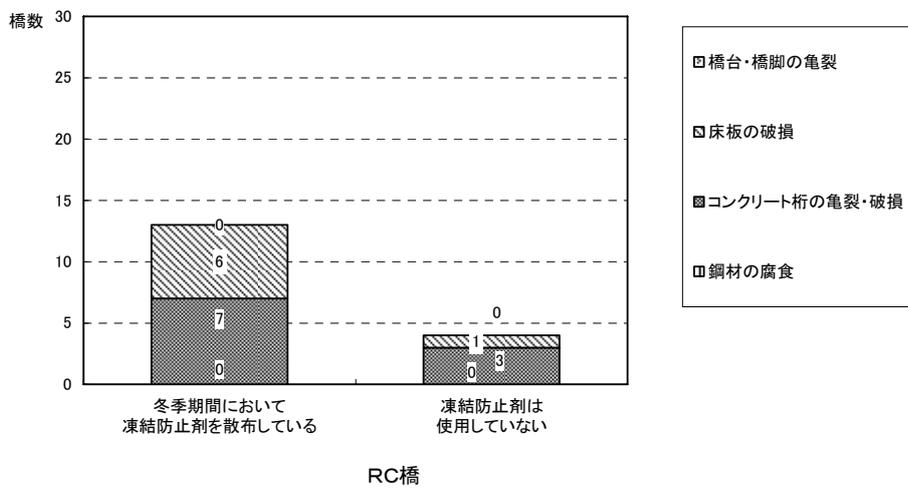
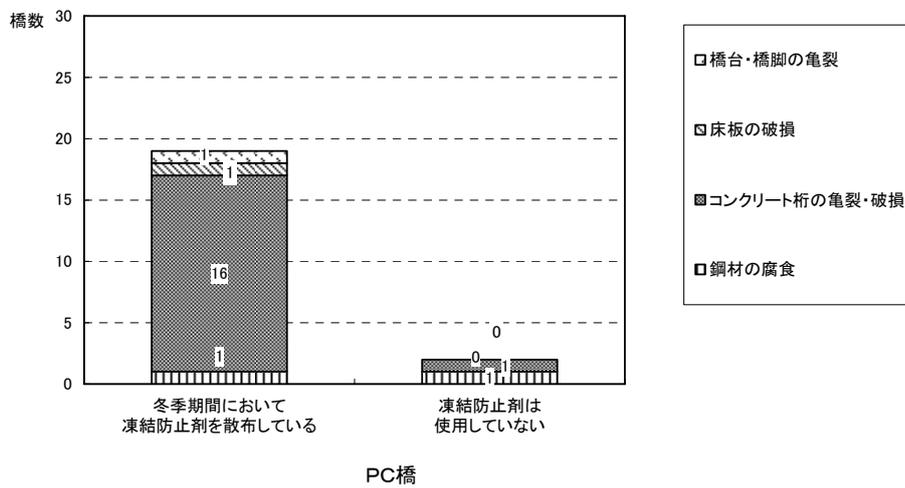
図-2.13 塩害による架替橋数と凍結防止剤散布の関係

図-2.13 に、凍結防止剤散布の有無と塩害による架替橋数の関係を示す。

凍結防止剤の散布がない橋梁での塩害は飛来塩分によるものであり、この条件下における架替橋数を、凍結防止剤の散布がある場合の塩害による架替橋数が上回っていることから、凍結防止剤の散布がある路線での塩害は飛来塩分と凍結防止剤の複合作用によるものと考えられる。

なお、非塩素系の凍結防止剤を散布している地域は全体の 0.9% で、この地域では塩害の損傷による架替橋梁は今回の調査ではなかった。

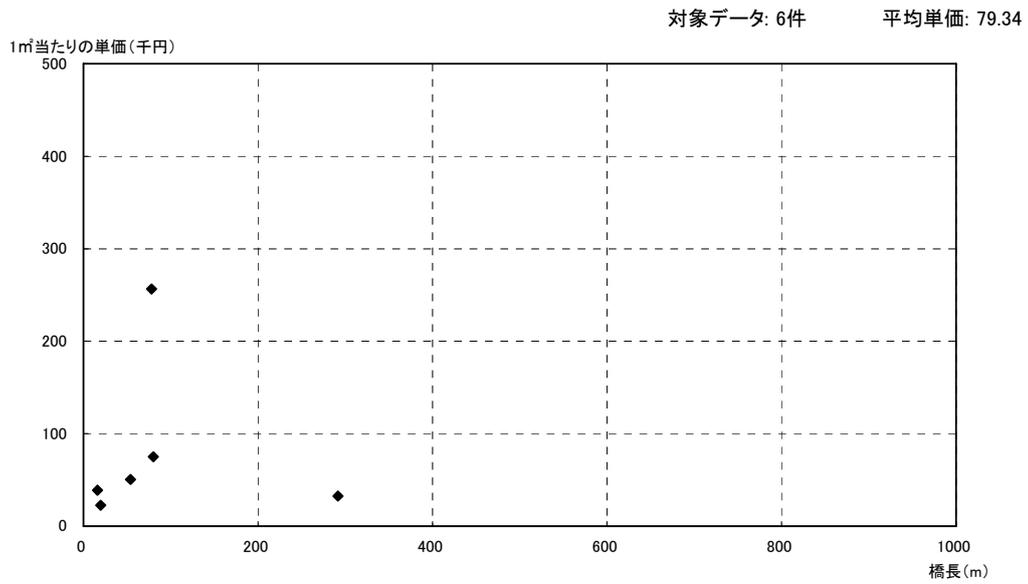
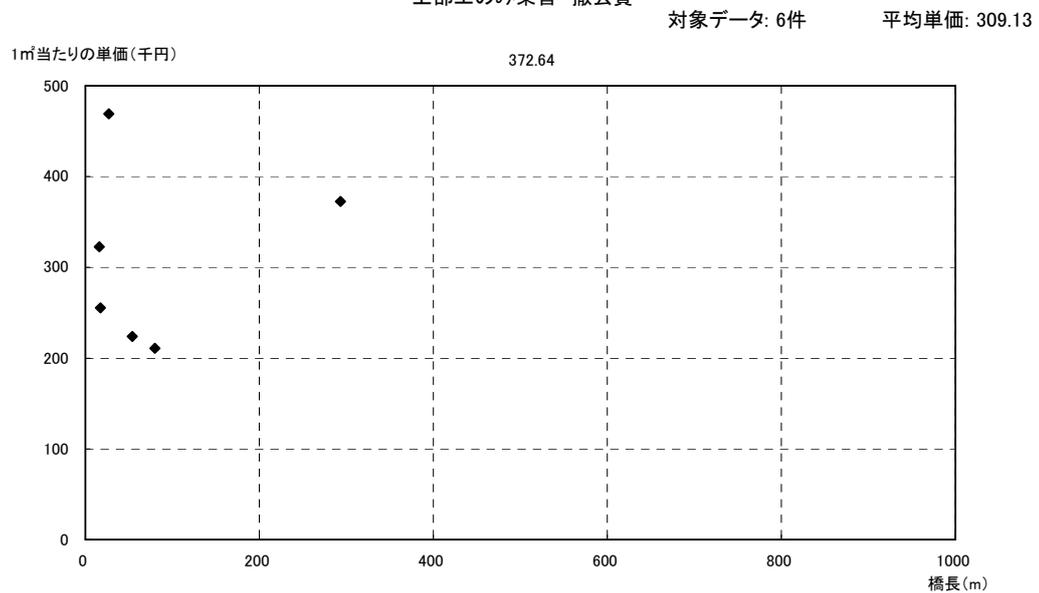
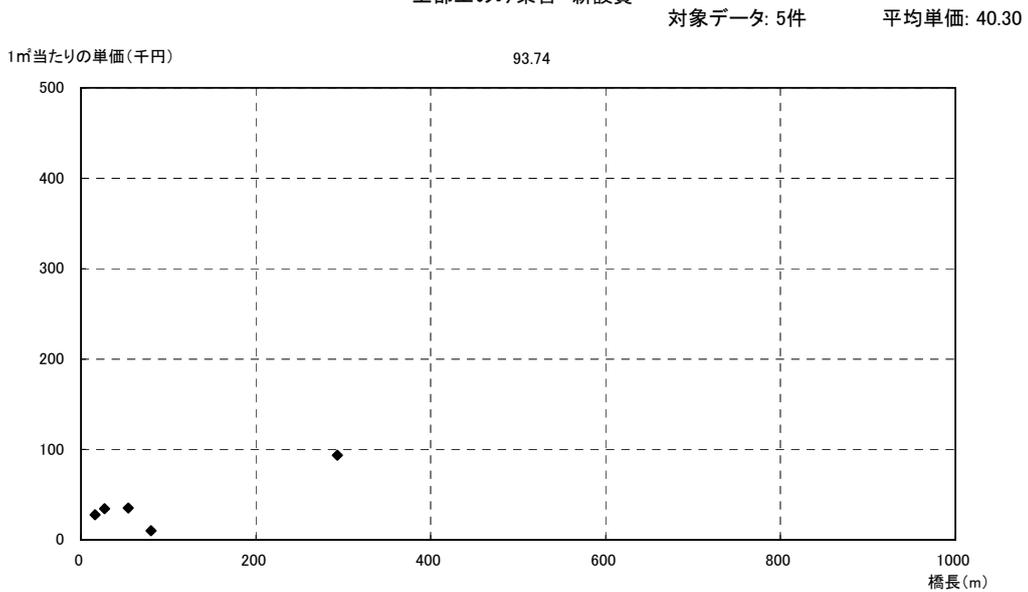
図-2.14.1 架替工事費 (鋼橋)

図-2.14に、各橋種における工事費を、撤去費用、新設費用、仮設費用に分け1㎡当り単価（総工事費/橋面積）で示す。各工事費は、旧橋の撤去費や新橋の建設費、及び、仮設橋梁の設置費等であり、取付道路の工事費は含まれていない。なお、工事内容により、上部工のみ架替、上部工架替下部工拡幅、上部工下部工とも架替の3種に分けている。データ数としては、上部工下部工とも架替が圧倒的に多い。

撤去費用、仮設費用についても、各々の現場条件、橋梁条件が異なるため、交通切り回しのための仮設橋梁費、既設橋梁の撤去費等に差異があるため、バラつきはあるものの、概ね0～150千円/㎡となっている。

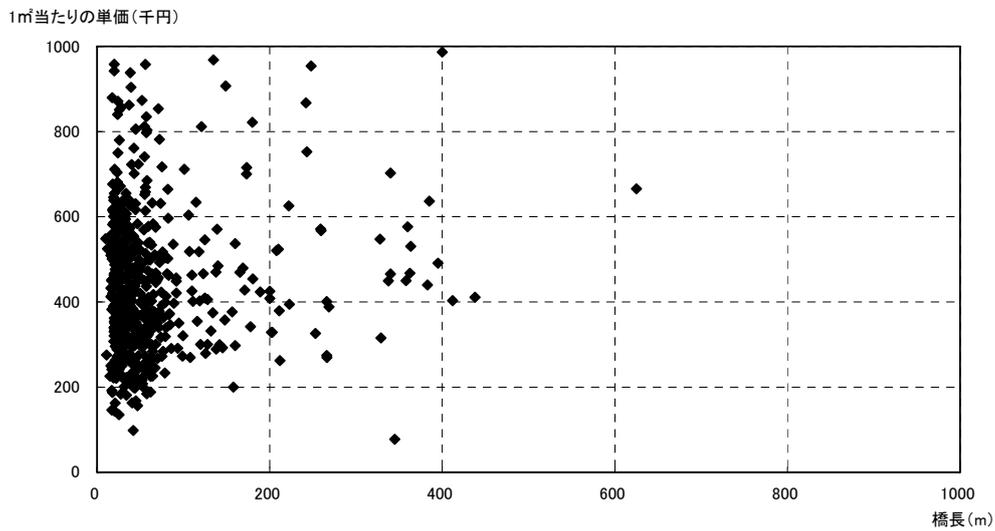
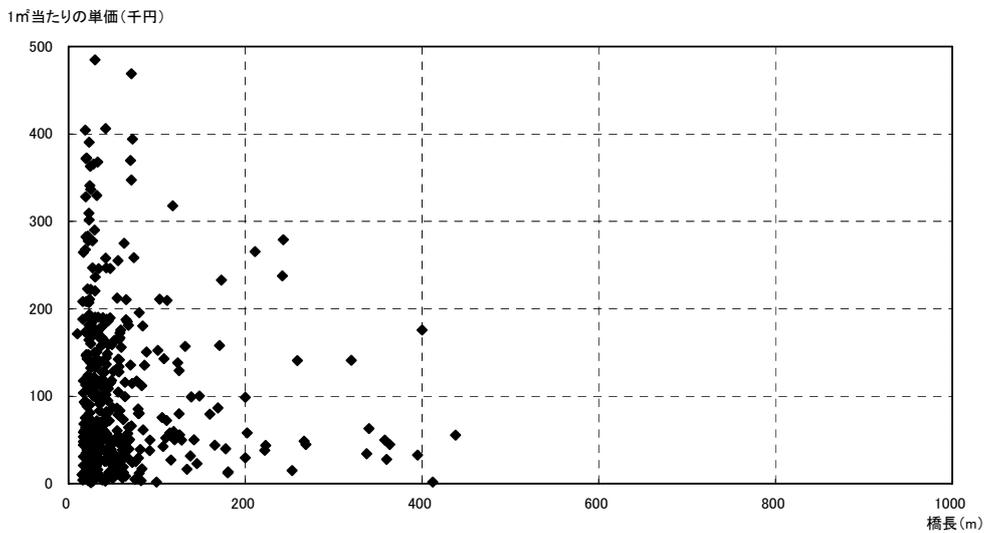
図-2.14.9 架替工事費 (PC 橋)

上部工下部工架替 撤去費

対象データ: 627件 平均単価: 485.85

上部工下部工架替 新設費

対象データ: 413件 平均単価: 110.64

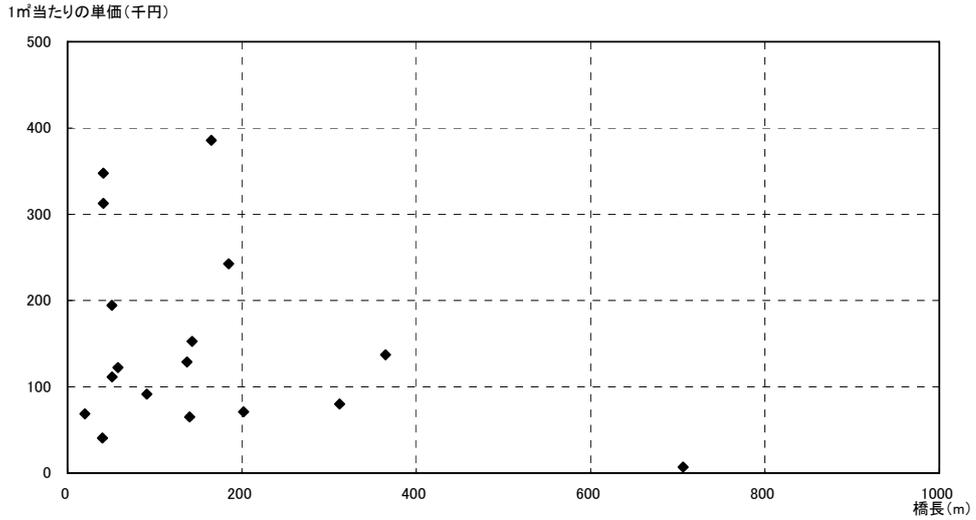
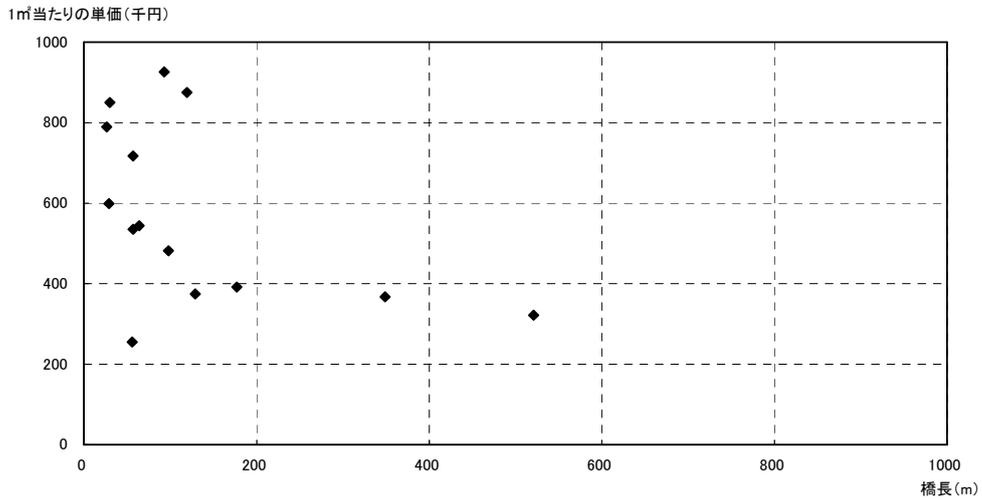
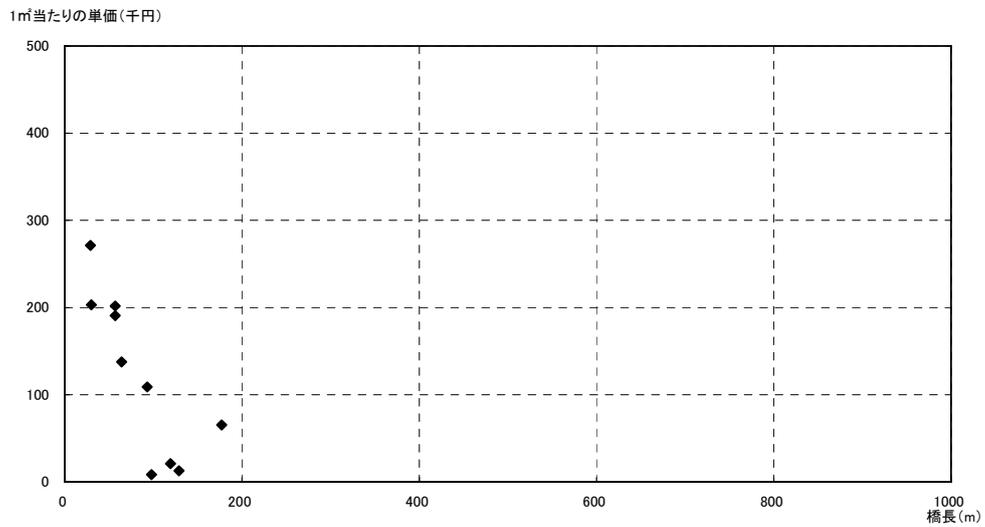
図-2.14.11 架替工事費 (混合橋)

対象データ: 21件 平均単価: 204.46

上部工下部工架替 撤去費

対象データ: 16件 平均単価: 535.65

上部工下部工架替 新設費

対象データ: 12件 平均単価: 157.42
