第3章 植栽方法と倒木対策の現状把握

1. 植栽樹木に関する現状把握と課題整理

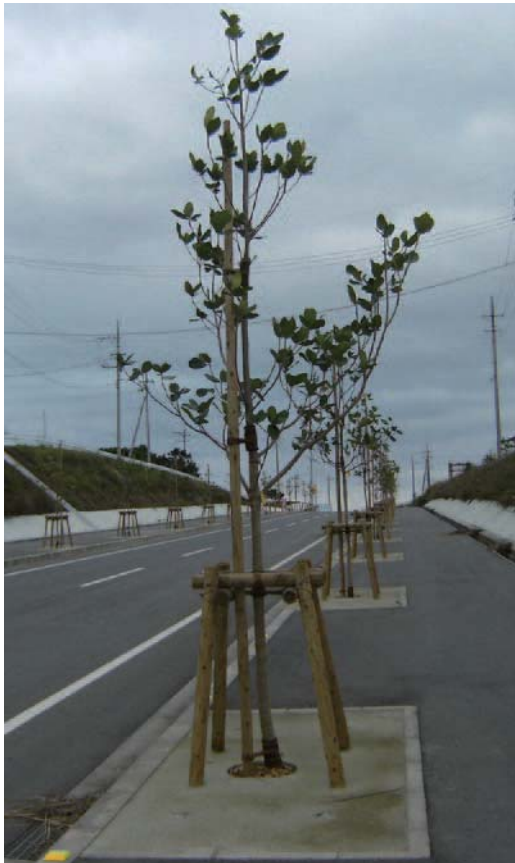
写真 -3.1 オオバアカテツの植栽状況

オオバアカテツの植栽状況、植栽基盤の状況を写真 -3.1、図 -3.2 に示した。

樹高 3m、幹周 15～20cm のオオバアカテツに設置されている支柱は二脚鳥居組合せ支柱（添木付）（写真 -3.1、図 -3.3）であり、「沖縄県道路緑化基本計画」における支柱適用区分によれば、同規格の樹木の支柱は二脚鳥居支柱（添木付又は添木なし）か唐竹材の三脚八ツ掛型、鋼製支柱 1 本型か鋼製支柱 2 本型となっており、本基準よりも強固な支柱が設置されていることがわかる（表 -3.6）。

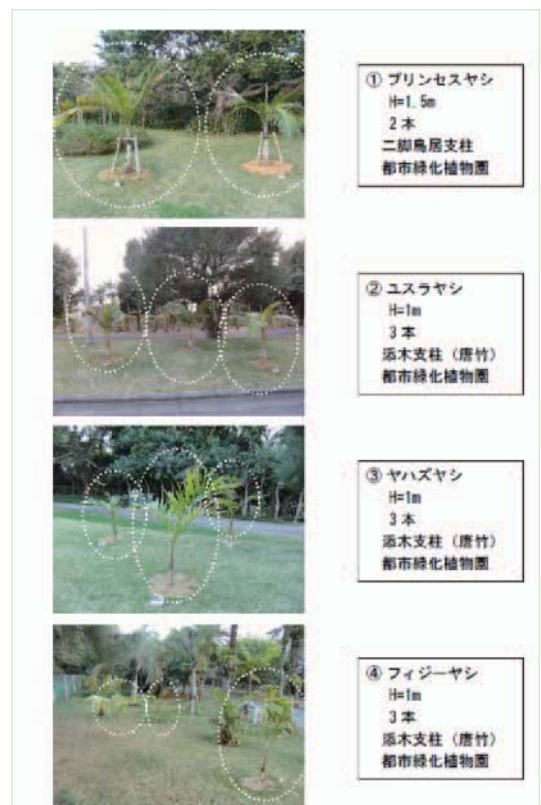
写真-3.2 ヤシ類の新規植栽

海洋博公園区(沖縄県国頭郡本部町)の都市緑化植物園・耐潮風植物ヤシ区において、平成20年5月にプリンセスヤシ(H=1.5m)2本、ユスラヤシ(H=1m)3本、ヤハズヤシ(H=1m)3本、フィジーヤシ(H=1m)3本を植栽したものである(写真-3.2)。

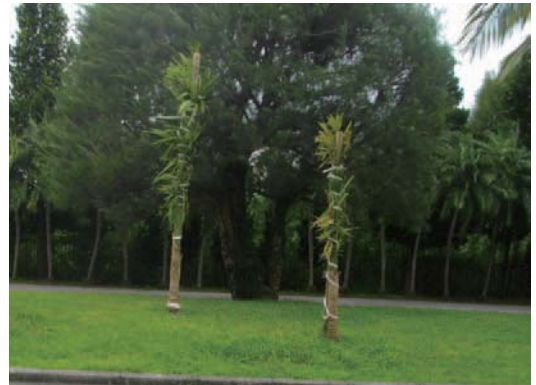
写真-3.3 ヤシ類の台風対策

台風対策としては、防風ネットの設置、剪定や添木支柱設置等が行われていた（写真-3.3）。
