4.1 植栽環境調査の基本的事項

4.2 生育条件調査の方法

4.3 障害対象調査の方法

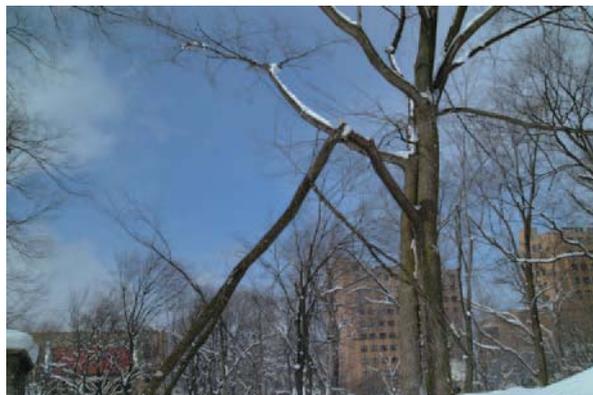
写真-4.1 積雪（着雪）により折損した枝

樹木の倒伏等の発生は、樹木そのものが健全であるかどうかと併せて、樹木の植栽されている場所の地形条件・気象条件によっても影響を受ける（写真-4.1）。また、支柱等の保護材（未活着樹木の倒伏等を防ぎ、樹木の活着と成長を助けるために設置）が適切に機能しているか、逆に樹木の欠損を引き起こしていないかにも影響を受ける（写真-4.2）。

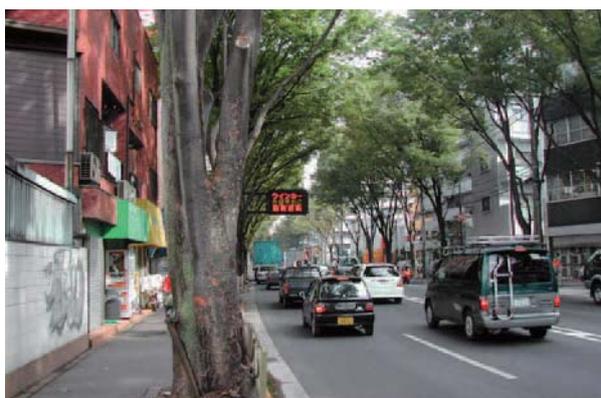
写真-4.2 支柱とガードパイプに挟まれた樹木

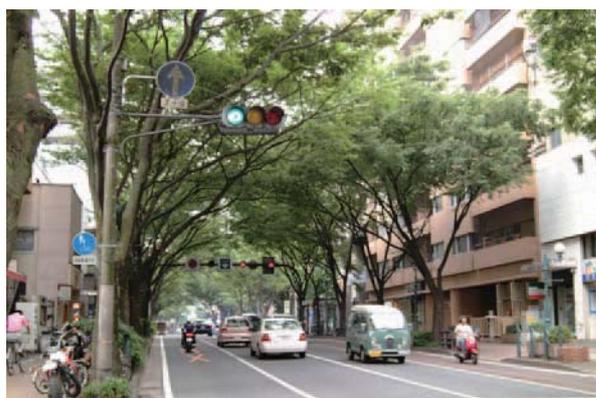
写真-4.3 道路空間に存在する障害対象

また、道路空間は、自動車や歩行者が常時利用しているだけでなく、沿道には住居等の建築物や、架空線、水道管等のライフラインなどが存在しているため（写真-4.3）、倒伏、枝折れが生じた際の障害を事前に予測しておくことが重要である。

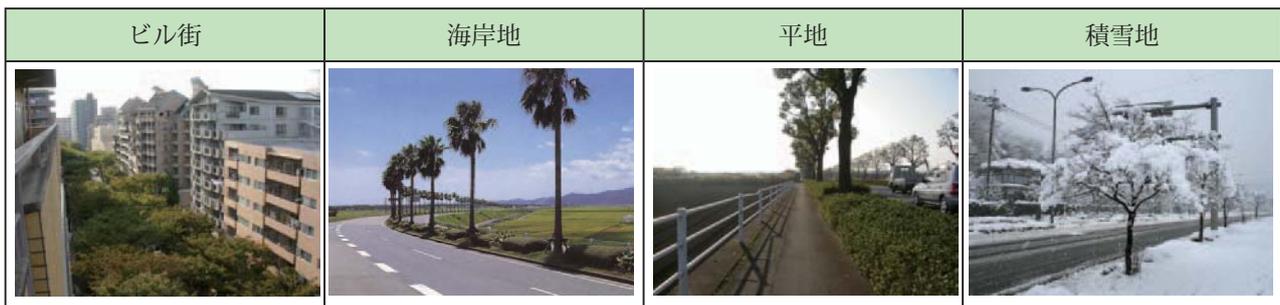
写真-4.4 地形と気象条件

海岸沿いや、ビル風の生じやすい場所などの恒常的に風の強いところは、台風等の強風時に、風向きによっては局地的に暴風を受けやすくなる（倒伏が発生しやすくなるので、恒久的な支柱等の設置が必要となる場合もある）。また、降雪による枝への着雪が生じやすい地域では、枝折れが起こりやすくなる（写真-4.4）。

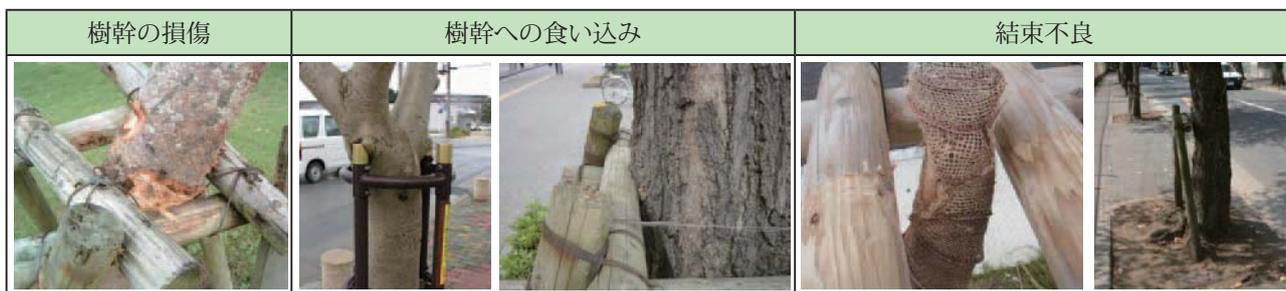
写真 -4.5 支柱の結束状況・樹木損傷状況

また、逆に結束縄等が幹に食い込んだり、支柱本体が樹木へ食い込んで、樹幹に損傷を与えていないかを調査する（写真-4.5）。

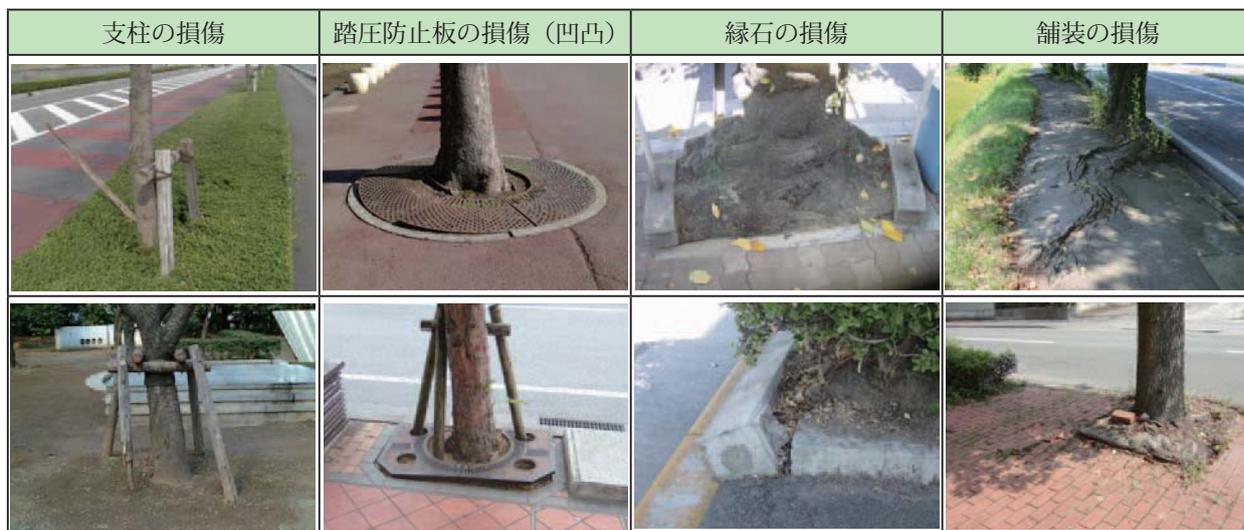
写真 -4.6 支柱・踏圧防止板等の損傷状況

また、街路樹の根元を踏圧等から保護するために設置されている踏圧防止板や植樹柵の縁石、舗装等が、根の成長で浮き上がった場合には、歩行者の転倒や身体障害者の移動を妨げることに繋がるため、浮き上がりが生じていないかの調査を行う（写真 -4.6）。

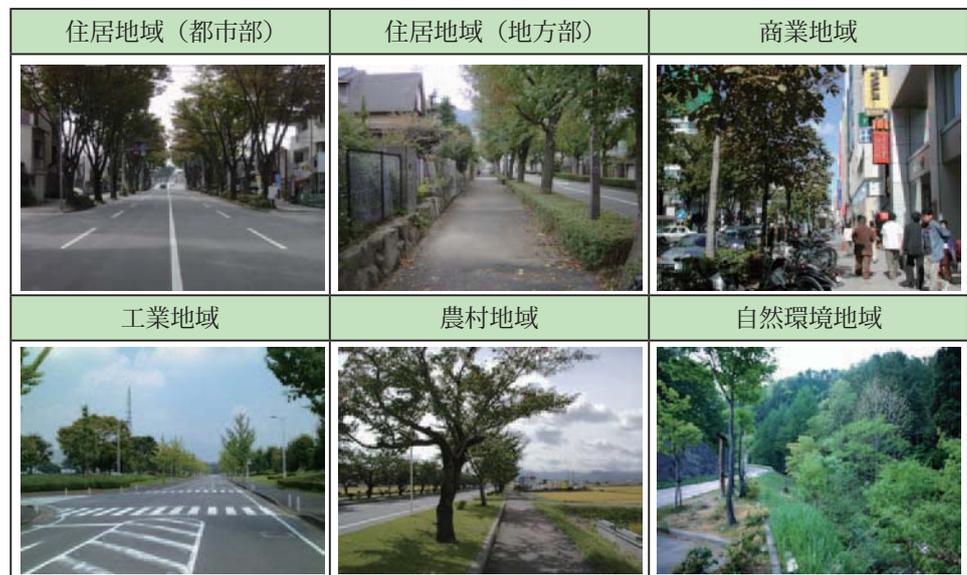
写真-4.7 土地利用条件

樹木に倒伏、枝折れが発生した際に、どのような障害が、どのくらいの頻度で生じるかを大まかに予測するために、植栽場所の土地利用条件（住居地域、商業地域、工業地域、農村地域等）、植栽地形状（植樹帯、植樹、中央分離帯等）を把握して区分する（写真-4.7、4.8）。

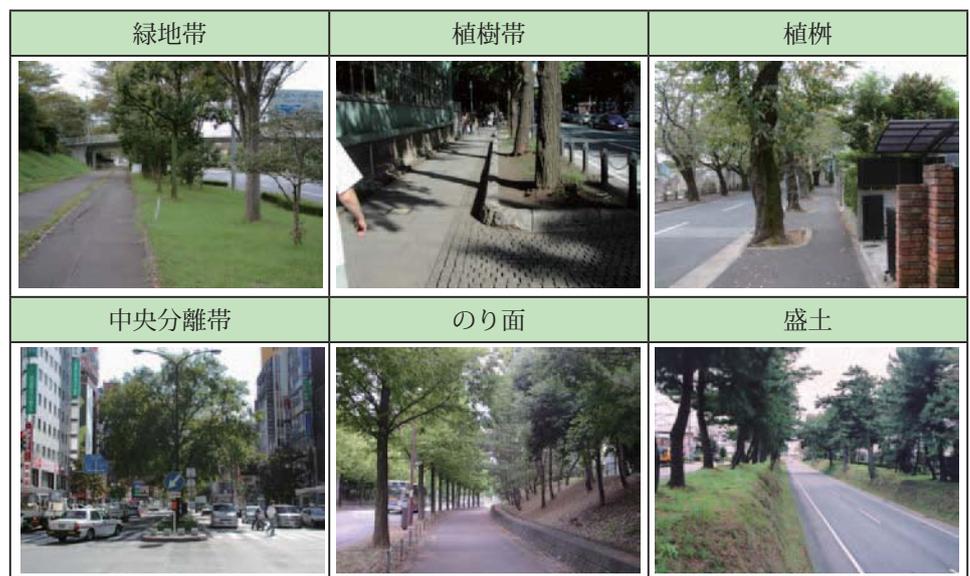
写真-4.8 植栽地形状

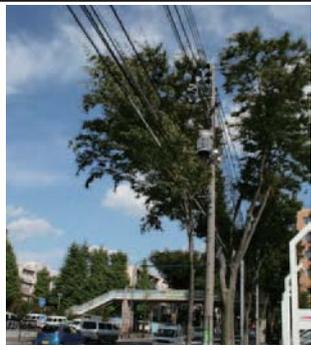
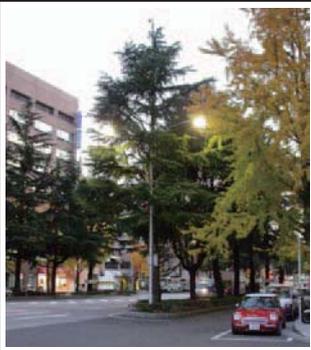
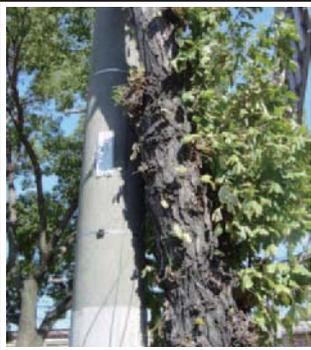
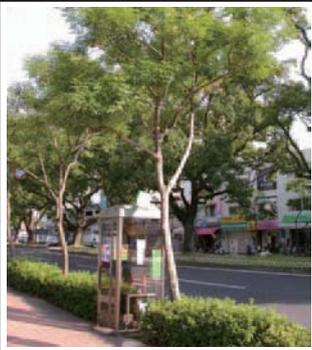
架空線	街灯	電柱	電話ボックス

写真-4.9 障害対象

樹木に倒伏、枝折れが発生した際に、何に障害を与える恐れがあるのかを、樹木健全度調査に併せて、個々の樹木に対して予測するものである。障害対象として、自動車、歩行者等の道路交通状況、住居等の建築状況、信号機や標識、街灯等の施設状況、架空線の設置状況等を確認する（写真-4.9）。

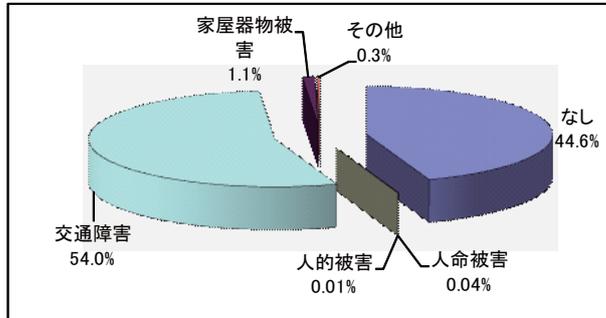
被害の発生と樹高の <倒伏等による周辺への被害>

被害内容	被害件数 (件)
なし	6,195
人命被害	6
人的被害	2
交通障害	7,512
家屋器物被害	151
その他	38
不明	10,931
合計	24,835

平成 16 年に発生した倒伏等が周辺に及ぼした人的被害をみると、人命に関わるものが 6 件、命に関わらない傷害 2 件を含めると 8 件もあった。家屋器物被害も 151 件あり、交通障害は 7,512 件で 54%（不明なものを除く）と半数程度の割合で発生していた。

関係では、樹高にかかわらず被害が発生しており、樹高が大きな発生要因となるものではなく、周辺にどのような障害対象があるかに大きく影響されることがいえる。

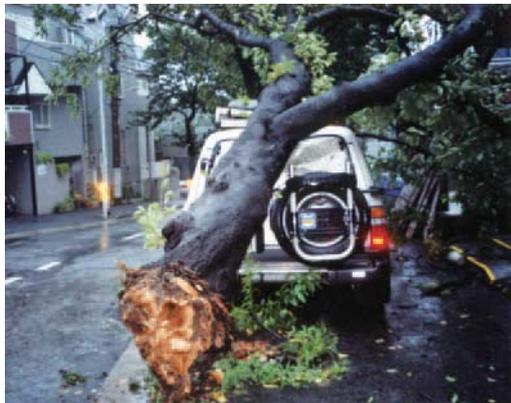
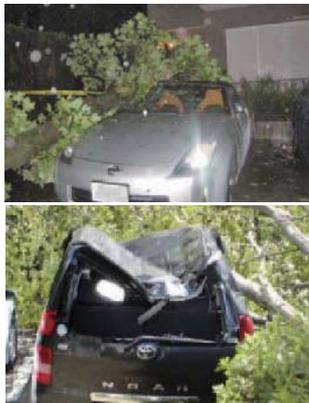
(自動車の破損)

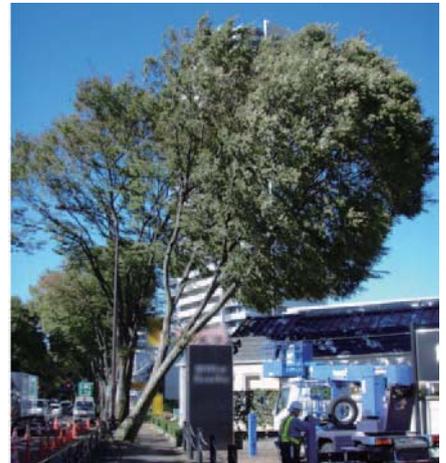
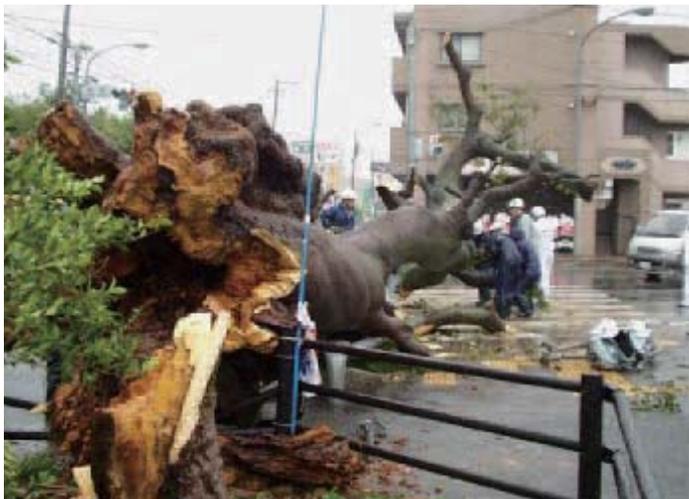
(車道の通行障害、歩行者信号等の破損)

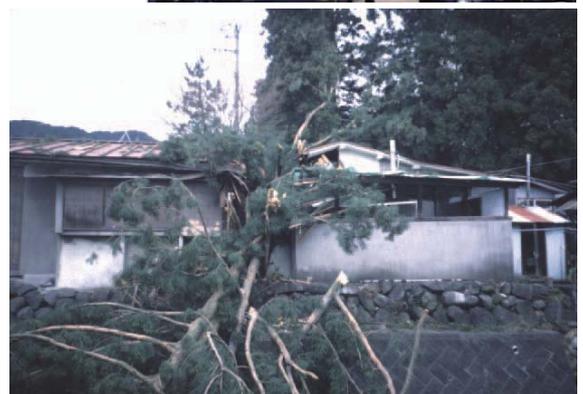
(周辺住居等の破損)

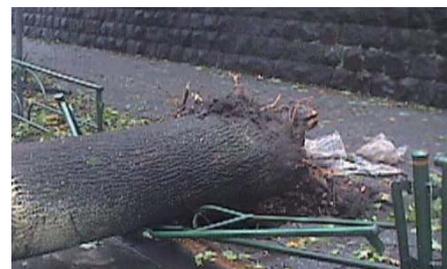
(ガードパイプの破損)

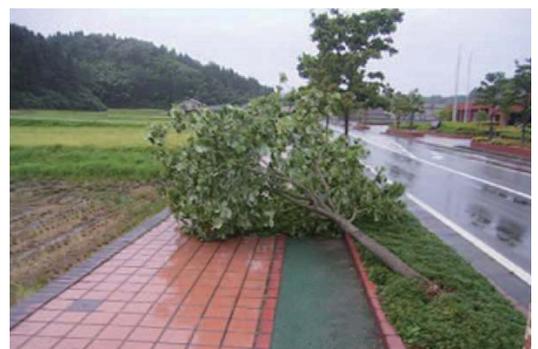
(歩道の通行障害)
